SYNDICAT MIXTE DES EAUX DE LA REGION RHONE VENTOUX

MISE A JOUR DU SCHEMA DIRECTEUR D'ASSAINISSEMENT DE LA VILLE DE MONTEUX

PHASE 2 – ETAT DES LIEUX

EXPLOITATION DES INVESTIGATIONS COMPLEMENTAIRES

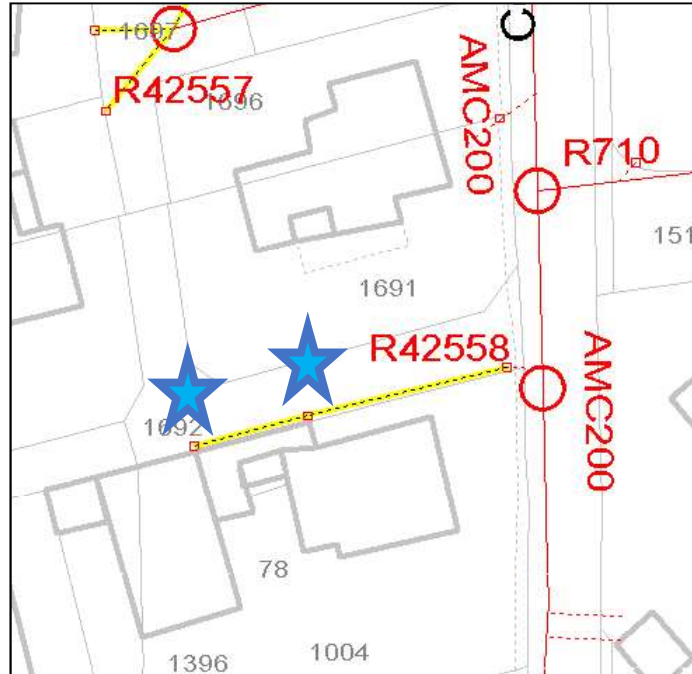
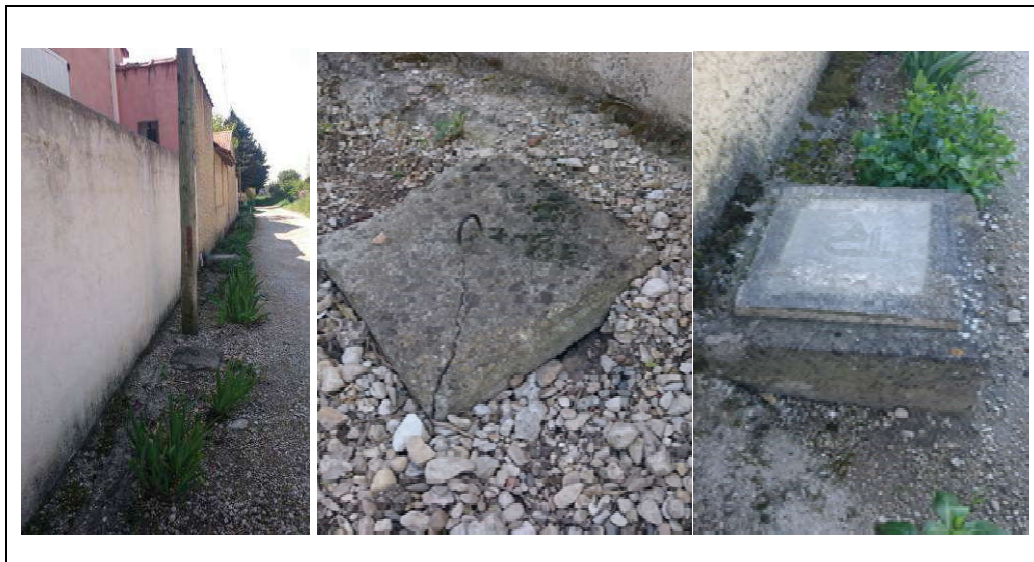
Anomalie : Regards non étanches	Chemin des Marjoraines	51
---------------------------------	------------------------	----

Les regards de l'antenne raccordée sur la caisse siphonide (anomalie n°50) ne sont pas étanches.

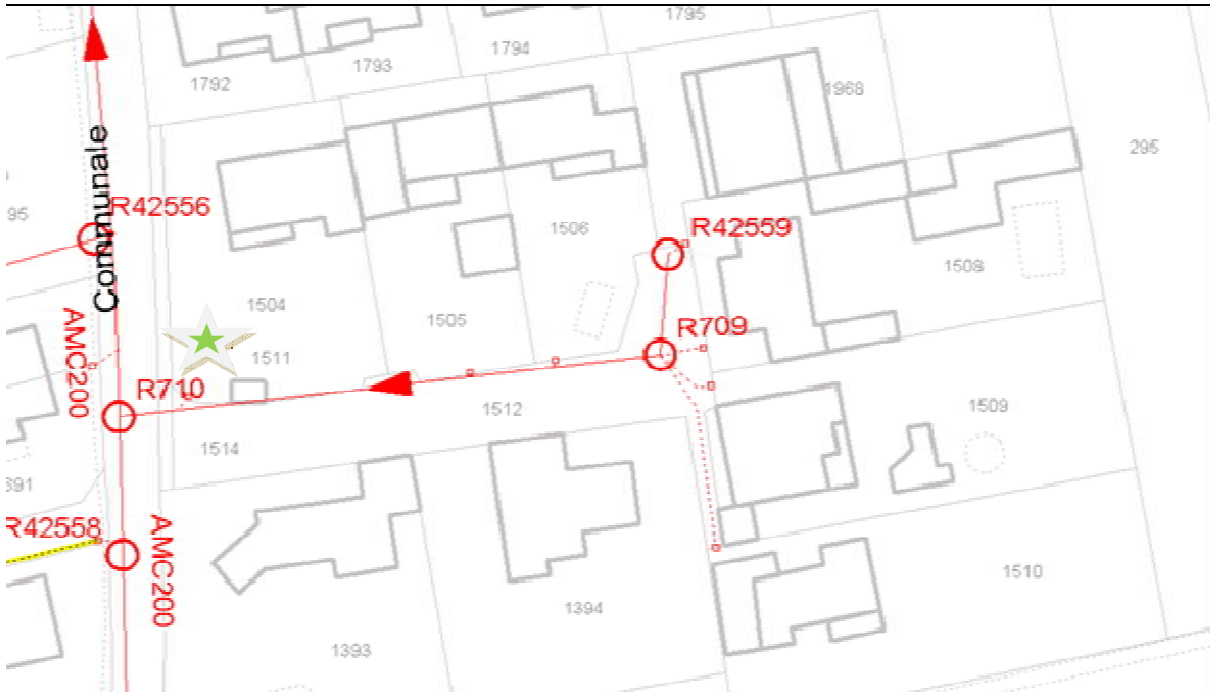
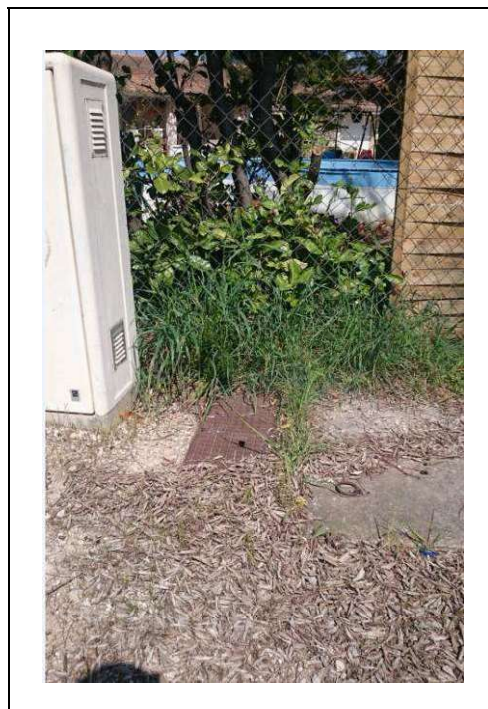
Anomalie : 1 Boîte de branchement	1 Lotissement Le Clos des Marjoraines, Chemin des Marjoraines	52
-----------------------------------	---	----

La boîte de branchement n'est pas étanche.

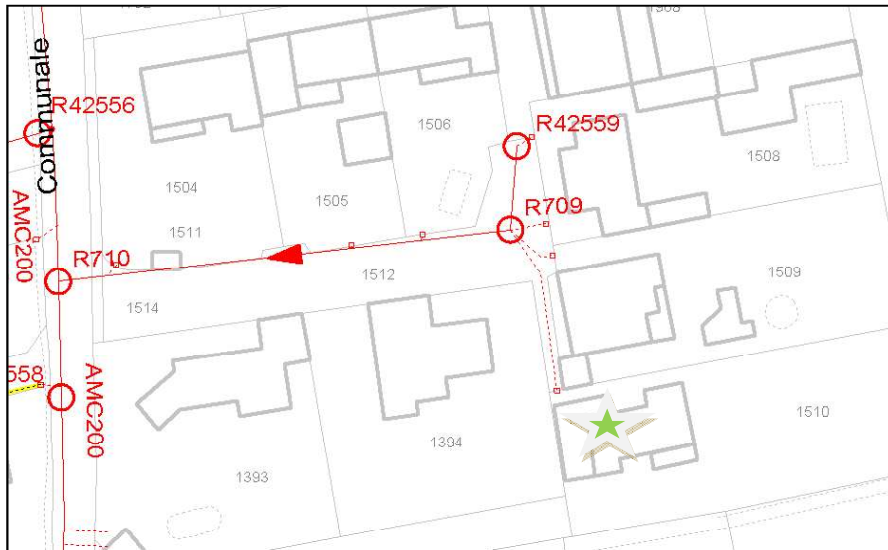
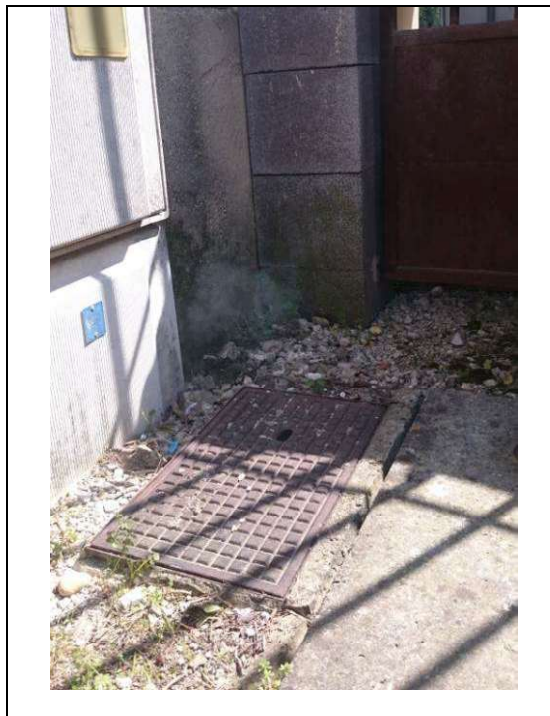
Anomalie : 1 boîte de branchement	7 Lotissement Le Clos des Marjoraines, Chemin des Marjoraines	53
-----------------------------------	---	-----------

La boîte de branchement n'est pas étanche.

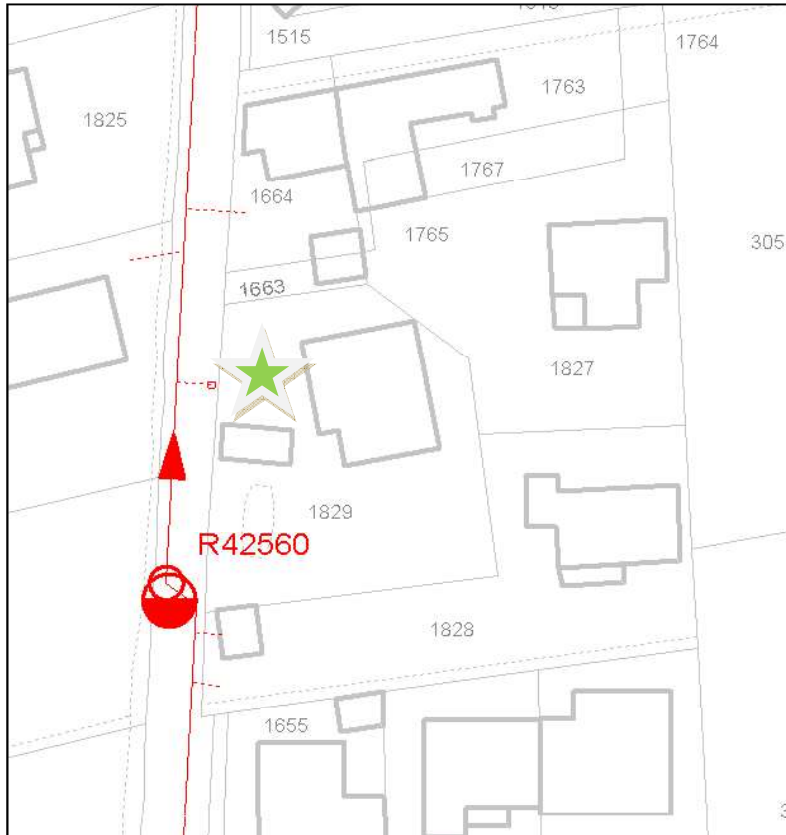
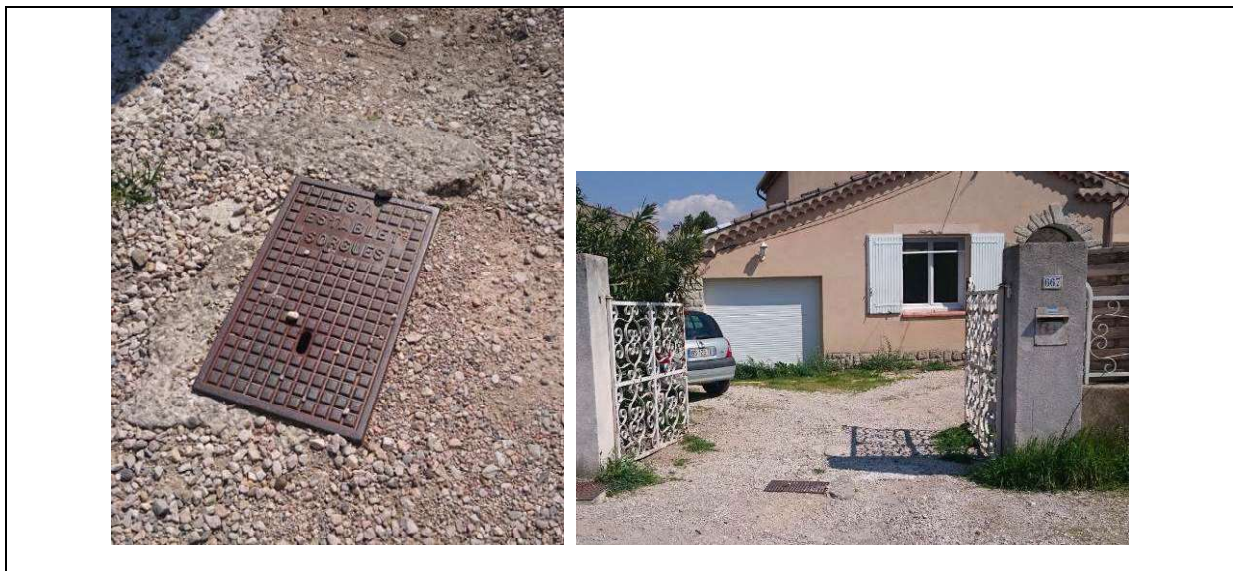
Anomalie : 1 Boîte de branchement	667 Chemin des Marjoraines	54
-----------------------------------	----------------------------	----

La boîte de branchement n'est pas étanche.

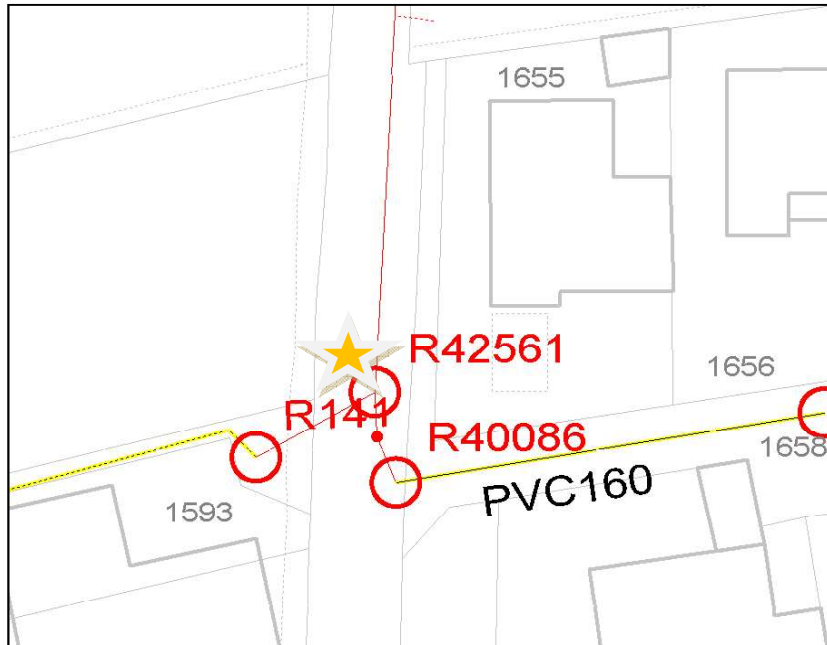
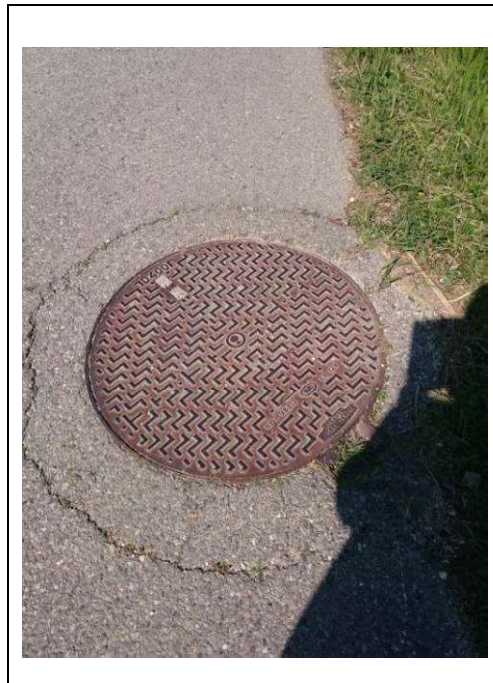
Anomalie : Regard public non étanche	Chemin des Marjoraines Regard R42561	55
--------------------------------------	---	----

Passage de la fumée sur ouverture tampon.

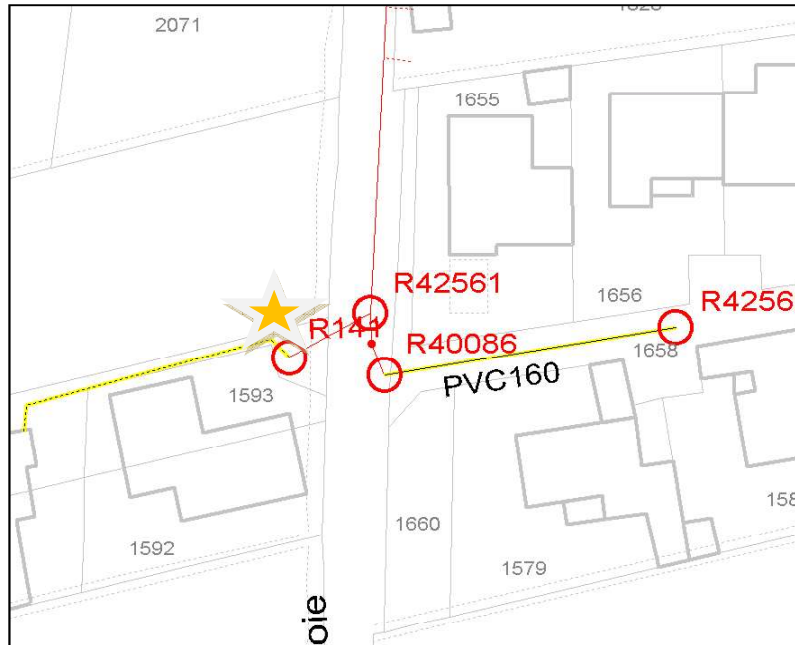
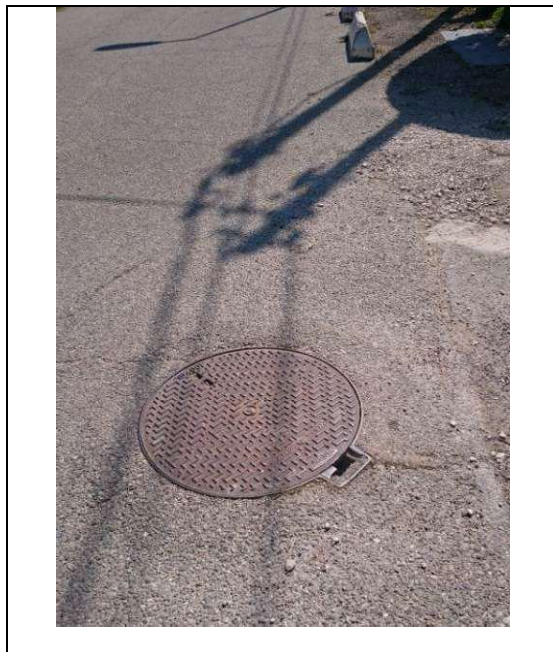
Anomalie : Regard public non étanche	Chemin des Marjoraines Regard R141	56
--------------------------------------	---------------------------------------	----

Passage de la fumée sur ouverture tampon.

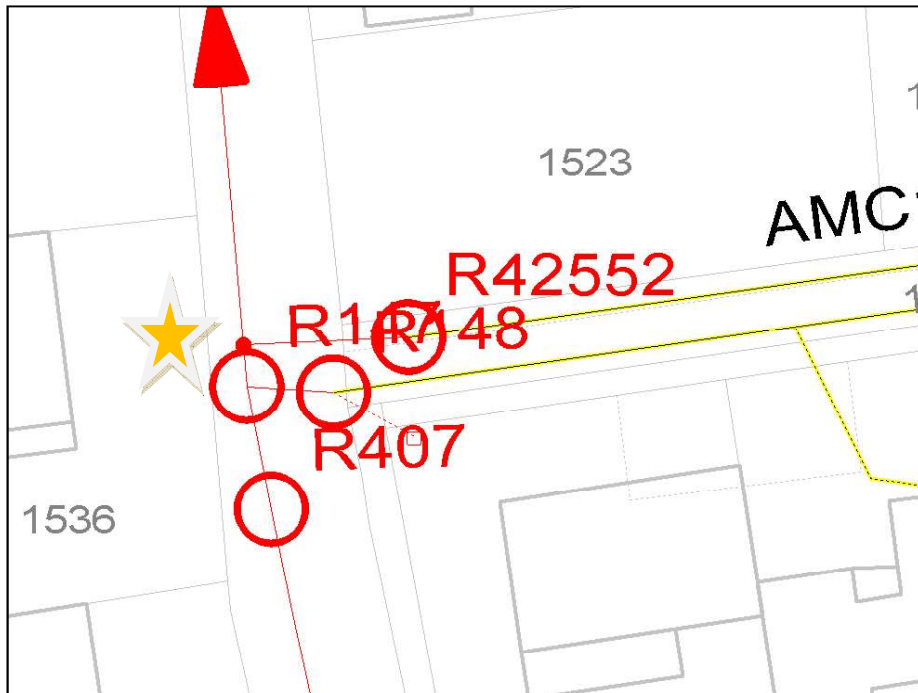
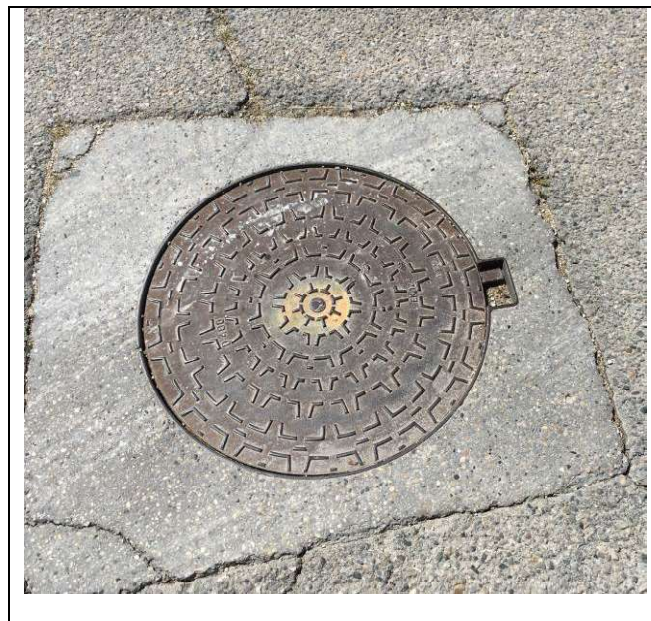
Anomalie : Regard public non étanche	Chemin des Marjoraines Regard R147	57
--------------------------------------	---------------------------------------	----

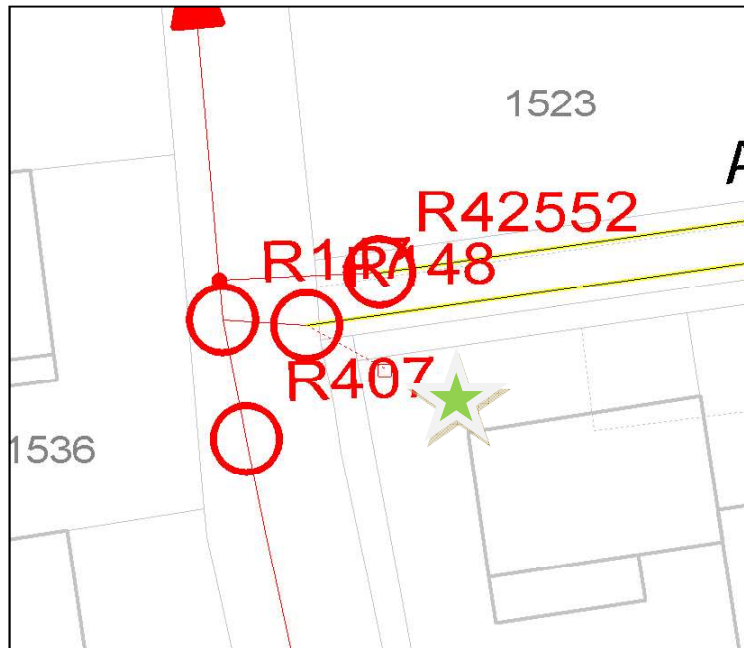
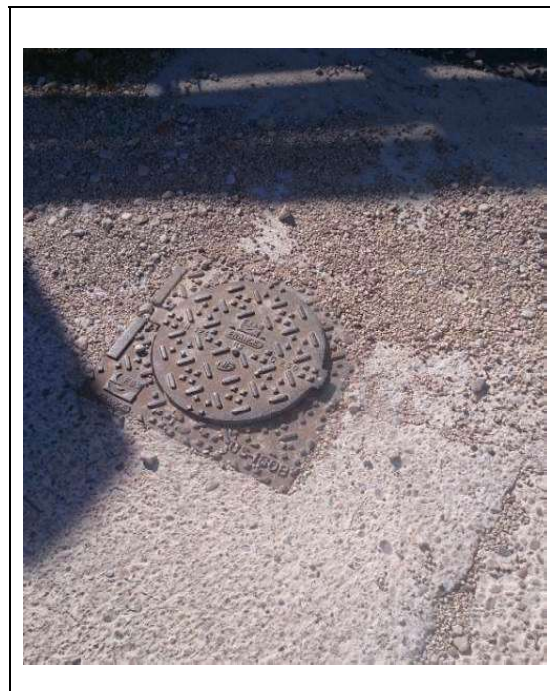
Passage de la fumée sur ouverture tampon.

Anomalie : 1 boîte de branchement	Chemin des Marjoraines	58
-----------------------------------	------------------------	----

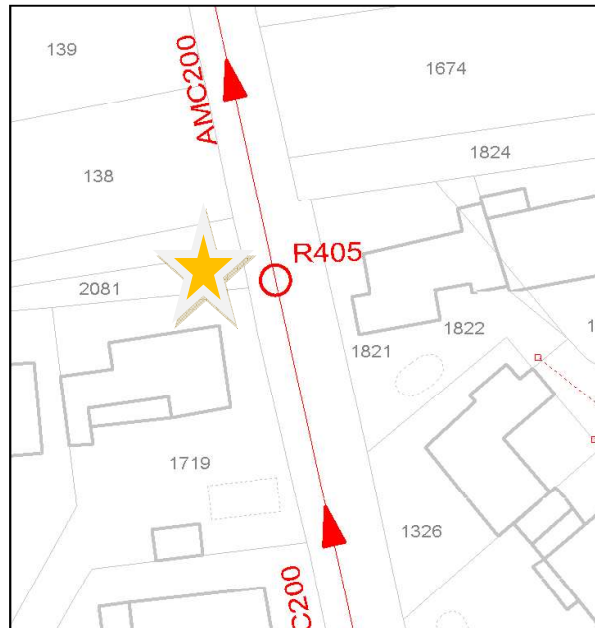
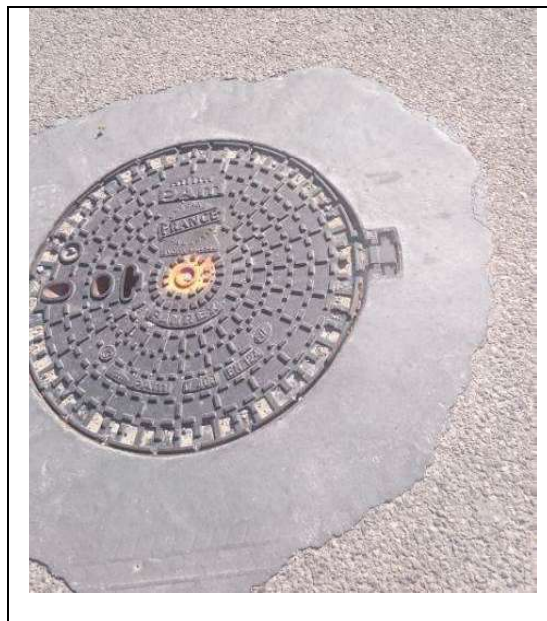
La boîte de branchement n'est pas étanche.

Anomalie : Regard public non étanche	Chemin des Marjoraines Regard R405	59
--------------------------------------	---------------------------------------	----

Passage de la fumée sur ouverture tampon.
