Etablissement Public Territorial du Bassin Saône et Doubs
220, rue du km 400
71 000 MACON

ETUDE DE LA DYNAMIQUE ALLUVIALE ET DE LA CONTINUITE ECOLOGIQUE SUR LE BASSIN VERSANT DE LA CORNE - Etude préalable au contrat des rivières du Chalonnais

PHASE 1 – Cahier de fiches ouvrages

Novembre 2011 – (Mise à jour : Janvier 2012)

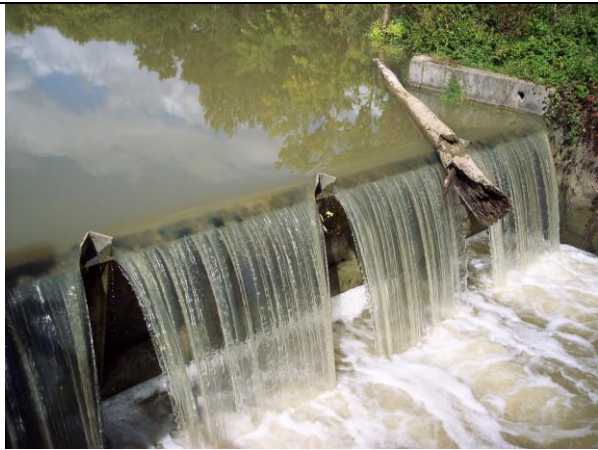
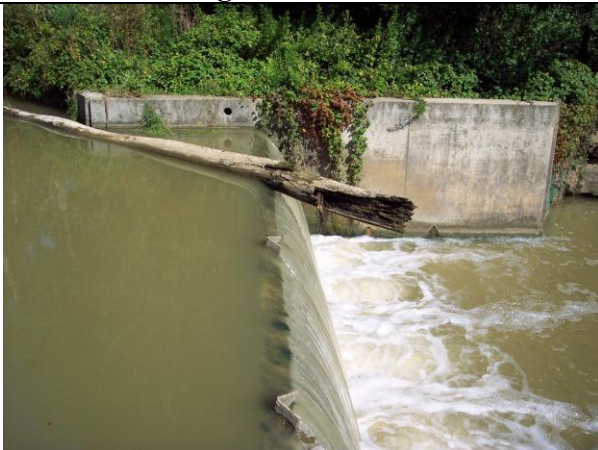
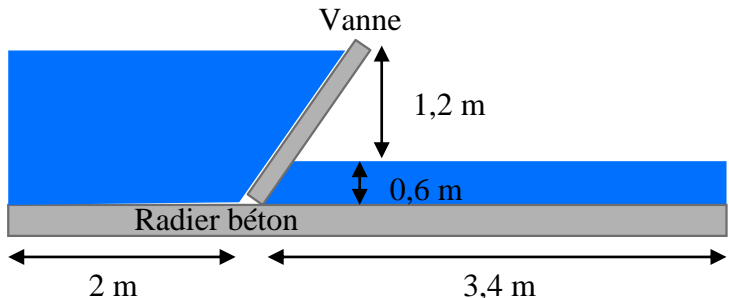
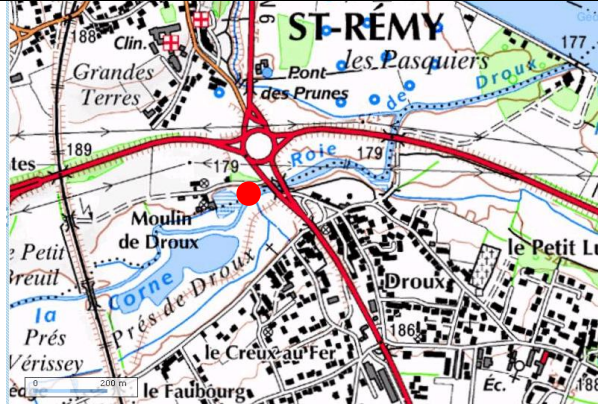
1.1.1 Code ouvrage : OH1	Code ROE : ROE28931	Commune : Saint Remy
Lieu dit : Moulin de la Droue	Nom de l'ouvrage : Moulin de la Droue	Cours d'eau : Corne

DIAGNOSTIC DE L'OUVRAGE <ul style="list-style-type: none"> - Type d'ouvrage : Clapet automatique - Largeur : 6 m - Hauteur : 1,2 m - Franchissabilité : NF - Etat en 2011 : bon - Usage actuel : hydraulique - Propriétaire : Mr DELIRY - Gestionnaire : Syndicat de la Corne - Statut de l'ouvrage : non connu 	COMMENTAIRE SUR L'OUVRAGE : <p>L'ouvrage appartient à Mr DELIRY, propriétaire également du moulin de Marthorey sur l'Orbize et du Moulin d'Hirley sur la Corne. Il a délégué la gestion du clapet au syndicat de la Corne. Un projet de complexe hôtelier est envisagé sur la Moulin de la Droue</p>
		OBJECTIF DE GESTION : <p>Améliorer la gestion de l'ouvrage (ouverture des vannes pendant les hautes eaux)</p>

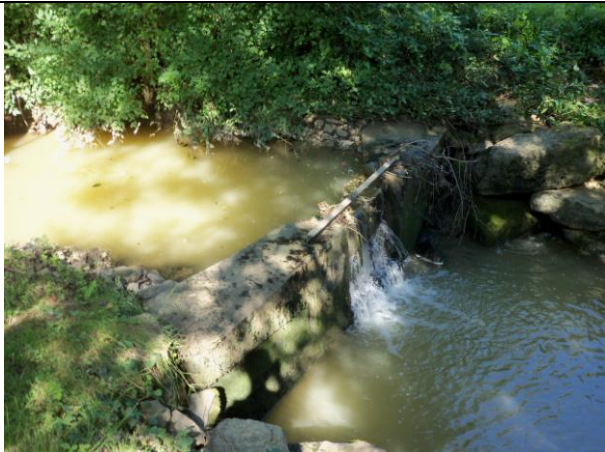
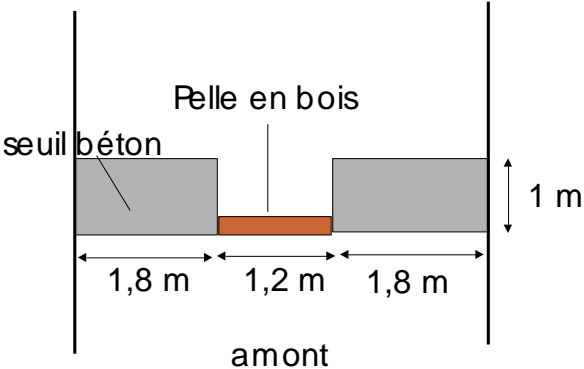
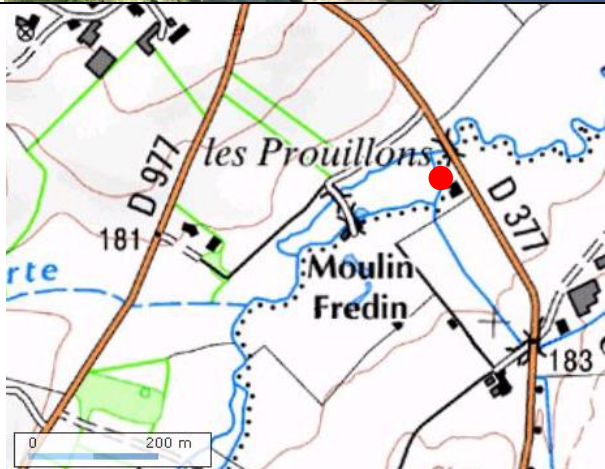
1.1.2 Code ouvrage : OH2a	Code ROE : ROE26712	Commune : Saint Remy
Lieu dit : Moulin Fredin, les Prouillons	Nom de l'ouvrage : Moulin Fredin	Cours d'eau : Corne

DIAGNOSTIC DE L'OUVRAGE <ul style="list-style-type: none"> - Type d'ouvrage : Seuil béton - Largeur : 4,8 m - Hauteur : 1 m - Franchissabilité : NF - Etat en 2011 : mauvais - Usage actuel : non - Propriétaire : Mr GAUTIER - Gestionnaire : - Statut de l'ouvrage : non connu 	COMMENTAIRE SUR L'OUVRAGE : L'ouvrage appartient à Mr GAUTIER. Il a été refait en 1990. L'ouvrage n'a plus d'utilité et est en mauvais état. Des enrochements sont apparents en rive gauche à l'aval. OBJECTIF DE GESTION : L'ouvrage est sur le bief du Moulin. Il doit être effacé si le clapet automatique est abaissé ou mieux géré.

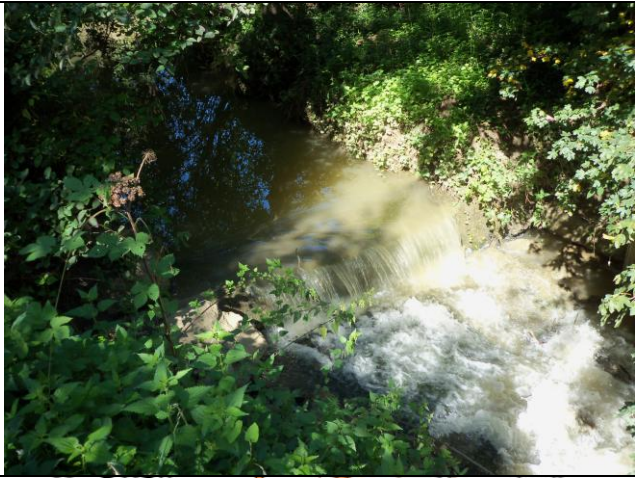
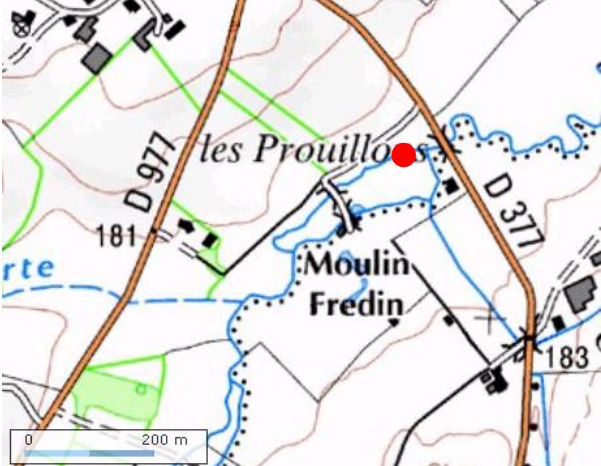
1.1.3 Code ouvrage : OH2b	Code ROE : non répertorié	Commune : Saint Remy
Lieu dit : Moulin de la Droue, les Prouillons	Nom de l'ouvrage : Moulin Fredin	Cours d'eau : Corne

DIAGNOSTIC DE L'OUVRAGE	COMMENTAIRE SUR L'OUVRAGE :
	<ul style="list-style-type: none"> - Type d'ouvrage : Seuil béton - Largeur : 3 m - Hauteur : 1 m - Franchissabilité : DF - Etat en 2011 : mauvais - Usage actuel : non - Propriétaire : Mr GAUTIER ? - Gestionnaire : non connu - Statut de l'ouvrage : non connu 	Ancien seuil en béton. Pas de commentaire particulier.
		OBJECTIF DE GESTION : Restaurer la continuité écologique sur le bras naturel de la Corne. L'ouvrage doit être effacé si l'ouvrage répartiteur OH2d est équipé ou aménagé.

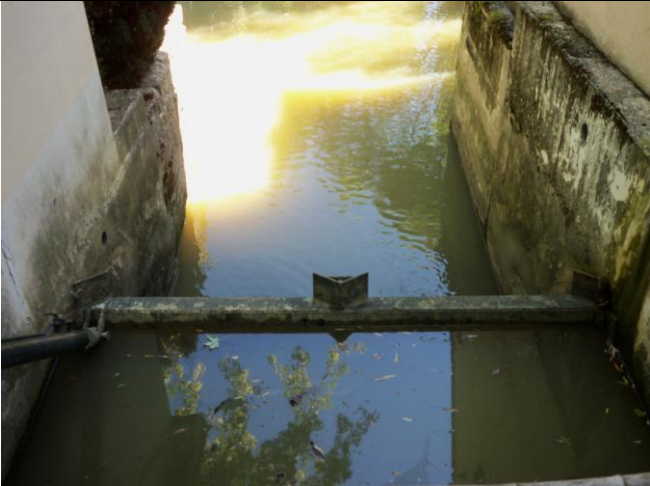
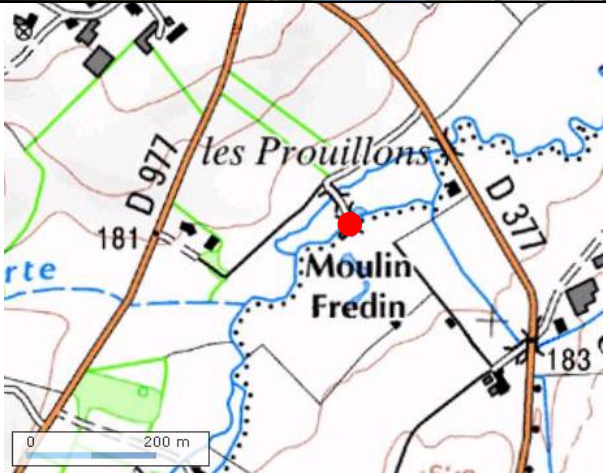
1.1.4 Code ouvrage : OH2c	Code ROE : ROE26717	Commune : Saint Remy
Lieu dit : Moulin Fredin, les Prouillons	Nom de l'ouvrage : Moulin Fredin	Cours d'eau : Corne

DIAGNOSTIC DE L'OUVRAGE	COMMENTAIRE SUR L'OUVRAGE :
	<ul style="list-style-type: none"> - Type d'ouvrage : clapet automatique - Largeur : 3 m - Hauteur : 2 m - Franchissabilité : NF - Etat en 2011 : bon état - Usage actuel : non - Propriétaire : non connu - Gestionnaire : syndicat de la Corne - Statut de l'ouvrage : non connu 	Clapet automatique installé par le syndicat de la Corne. Le propriétaire du moulin ne contrôle pas du tout l'ouvrage et il se plaint de l'envasement de la Corne à l'amont.
		OBJECTIF DE GESTION : Améliorer la gestion actuelle de l'ouvrage puisque la vanne est toujours levée. Une ouverture des vannes en période de hautes eaux améliorera le problème d'envasement du bief.

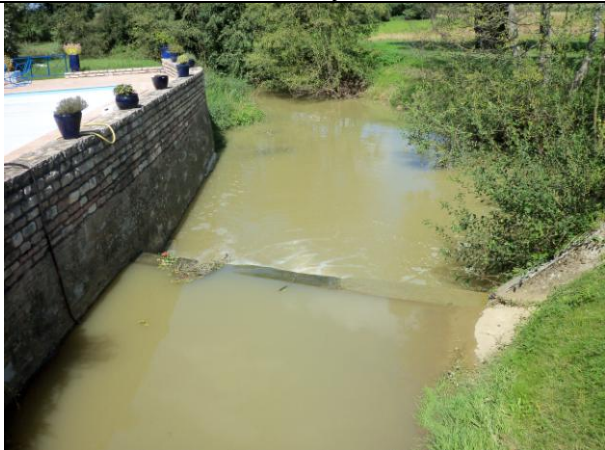
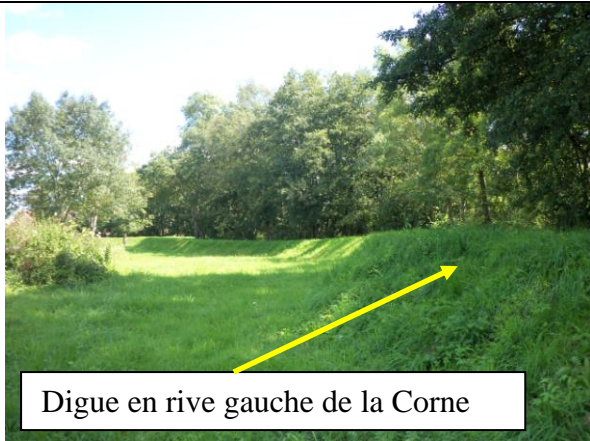
1.1.7 Code ouvrage : OH4	Code ROE : ROE26720	Commune : La Charmée, Sevrey
Lieu dit : Moulin d'Hirley	Nom de l'ouvrage : Moulin d'Hirley	Cours d'eau : Corne

<p>Digue en rive gauche de la Corne</p>

<p>Projet de création d'un étang</p>	DIAGNOSTIC DE L'OUVRAGE <ul style="list-style-type: none"> - Type d'ouvrage : seuil béton - Largeur : 5 m - Hauteur : 2 m - Franchissabilité : NF - Etat en 2011 : bon état - Usage actuel : radier passerelle - Propriétaire : Mr DELIRY - Gestionnaire : non connu - Statut de l'ouvrage : non connu 	COMMENTAIRE SUR L'OUVRAGE : Radier de passerelle suivie d'un seuil béton. Le propriétaire a un projet de création d'étang alimenté par des sources. Il n'aura aucun lien direct avec la Corne. Une digue a été construite à cet effet. Le projet a semble t-il été accepté par les services de l'état.
		OBJECTIF DE GESTION : Restaurer la continuité écologique. Le propriétaire n'est à priori pas contre une étude de cas sur cet ouvrage tant que cela ne fragilise pas la stabilité de son mur en rive gauche.

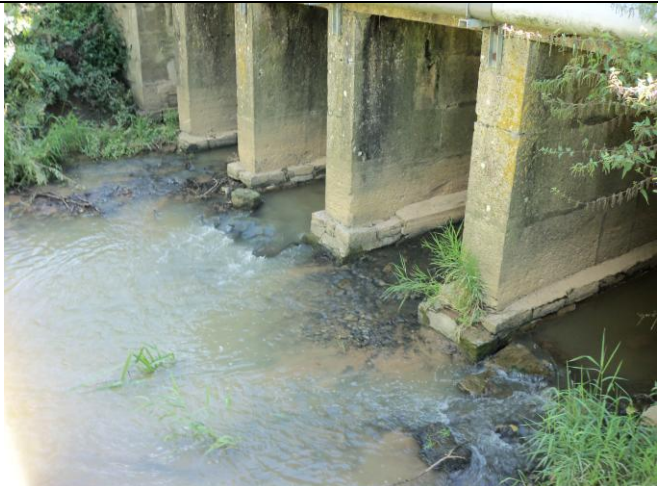
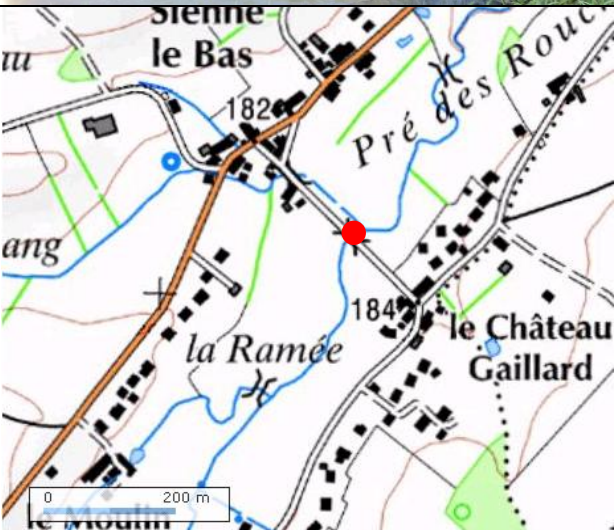
1.1.8 Code ouvrage : OH5	Code ROE : Non répertorié	Commune : La Charmée
Lieu dit : Château Gaillard	Nom de l'ouvrage : pas de nom	Cours d'eau : Corne

DIAGNOSTIC DE L'OUVRAGE <ul style="list-style-type: none"> - Type d'ouvrage : radier de pont - Largeur : 8 m - Hauteur : 0,1 m - Franchissabilité : F - Etat en 2011 : état moyen - Usage actuel : radier - Propriétaire : DDT - Gestionnaire : DDT - Statut de l'ouvrage : non connu 	COMMENTAIRE SUR L'OUVRAGE : Il s'agit d'un radier de pont.
		OBJECTIF DE GESTION : Laisser en l'état.

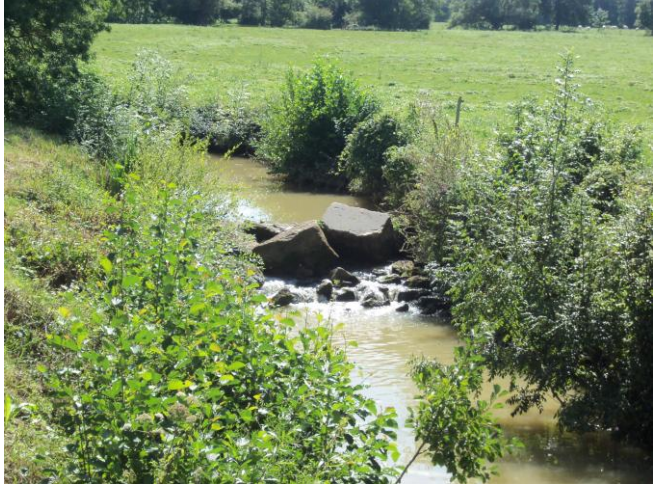
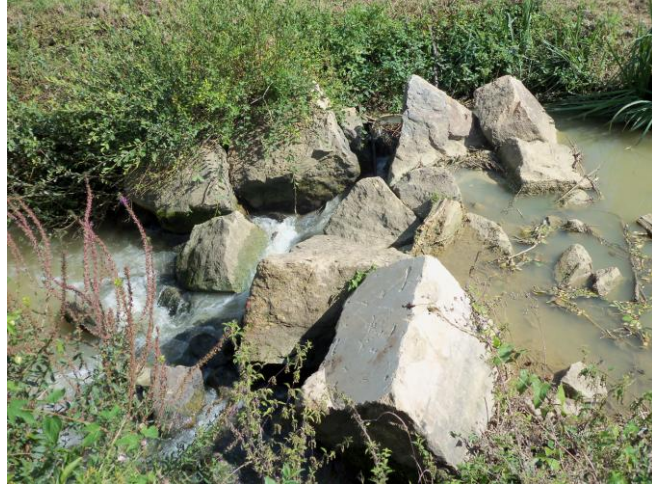
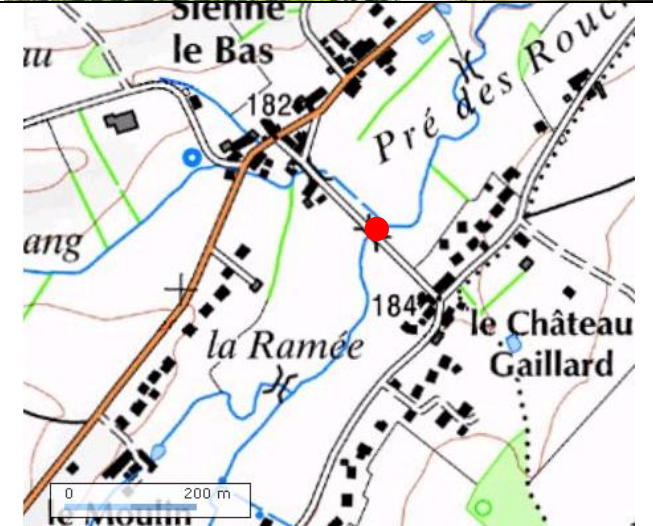
1.1.9 Code ouvrage : OH6	Code ROE : ROE26723	Commune : La Charmée
Lieu dit : Château Gaillard	Nom de l'ouvrage : pas de nom	Cours d'eau : Corne

DIAGNOSTIC DE L'OUVRAGE <ul style="list-style-type: none"> - Type d'ouvrage : seuil en enrochement - Largeur : 4,5 m - Hauteur : 1 m - Franchissabilité : NF - Etat en 2011 : état moyen - Usage actuel : non - Propriétaire : non connu - Gestionnaire : non connu - Statut de l'ouvrage : aucun probablement 	COMMENTAIRE SUR L'OUVRAGE : Il s'agit d'un seuil en enrochement disposé dans le lit. Son usage n'est pas défini au regard de sa situation.
		OBJECTIF DE GESTION : Restaurer la continuité écologique.

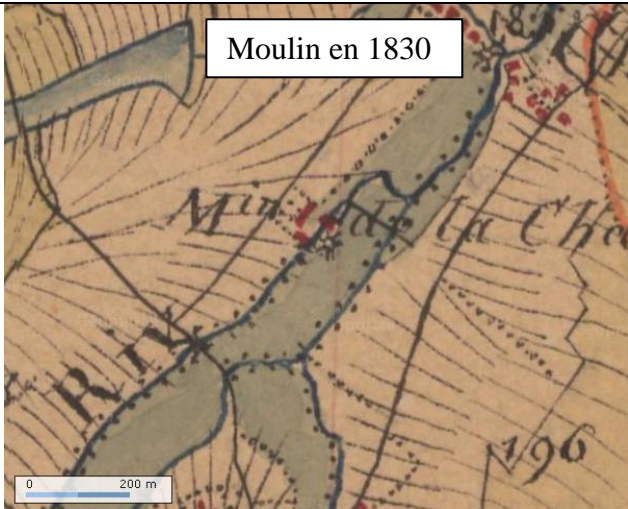
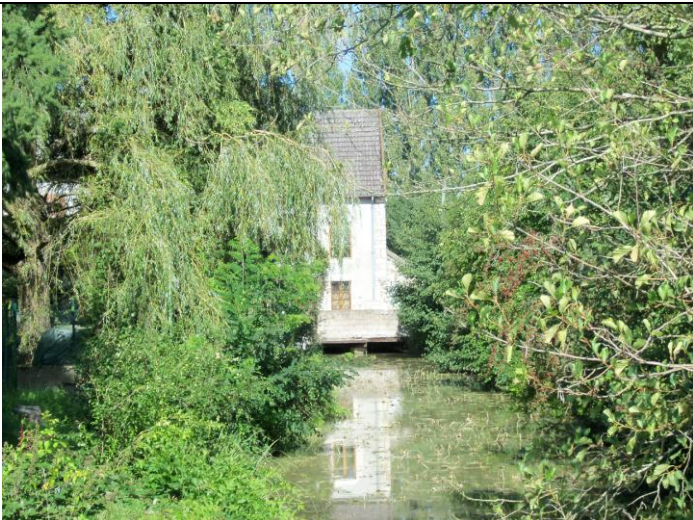
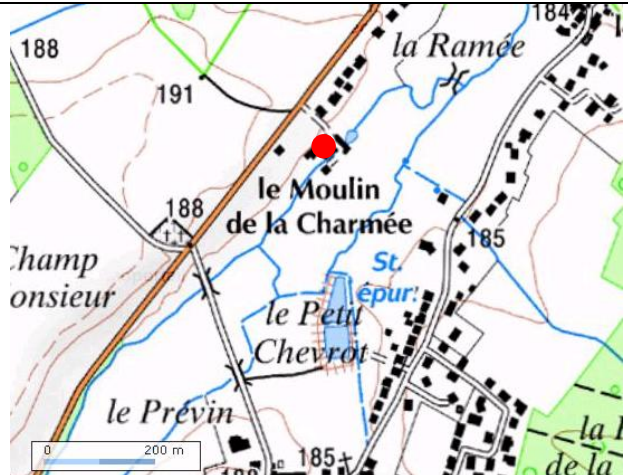
1.1.10 Code ouvrage : OH7	Code ROE : ROE26728	Commune : La Charmée
Lieu dit : Moulin de la Charmée	Nom de l'ouvrage : Moulin de la Charmée	Cours d'eau : Corne

<p>OUVRAGE NON VISITE</p>

<p>DIAGNOSTIC DE L'OUVRAGE</p> <ul style="list-style-type: none"> - Type d'ouvrage : seuil - Largeur : - Hauteur : - Franchissabilité : NF - Etat en 2011 : non connu - Usage actuel : non connu - Propriétaire : non connu - Gestionnaire : non connu - Statut de l'ouvrage : non connu 	<p>COMMENTAIRE SUR L'OUVRAGE :</p> <p>L'ouvrage existe toujours mais la propriété était close lors de la visite de terrain.</p> <p>OBJECTIF DE GESTION :</p> <p>Restaurer la continuité écologique.</p>

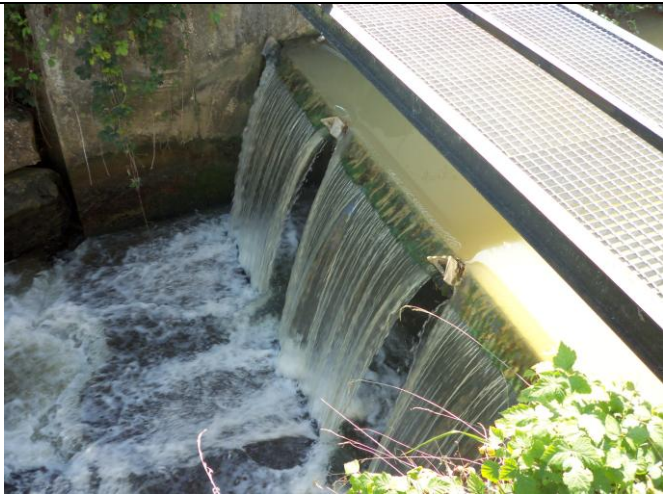
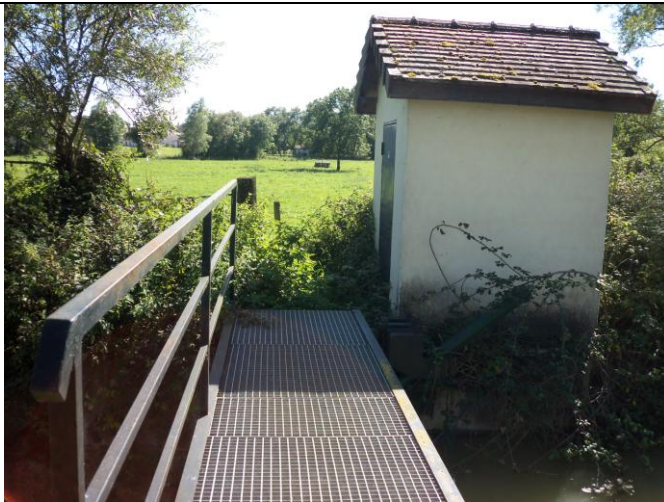
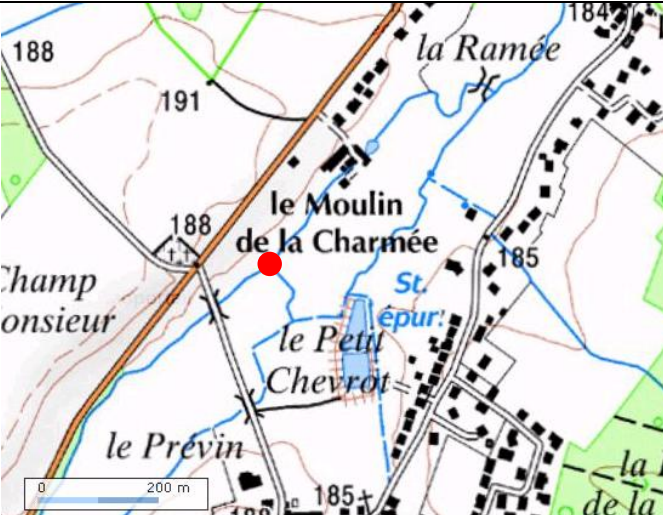
1.1.11 Code ouvrage : OH8	Code ROE : ROE26731	Commune : La Charmée
Lieu dit : Moulin de la Charmée	Nom de l'ouvrage : Moulin de la Charmée	Cours d'eau : Corne

DIAGNOSTIC DE L'OUVRAGE <ul style="list-style-type: none"> - Type d'ouvrage : clapet automatique - Largeur : 4 m - Hauteur : 1,4 m - Franchissabilité : NF - Etat en 2011 : bon état apparent - Usage actuel : hydraulique - Propriétaire : syndicat de la Corne - Gestionnaire : syndicat de la Corne - Statut de l'ouvrage : non connu 	COMMENTAIRE SUR L'OUVRAGE : <p>Ce clapet, probablement construit dans les années 90 par le syndicat de la Corne a été installé à la place de l'ancien ouvrage répartiteur du moulin de la Charmée.</p>
		OBJECTIF DE GESTION : <p>Améliorer la gestion de l'ouvrage dans le cas où son utilité est avérée. Sinon, il serait opportun de viser la restauration de la continuité écologique sur cet ouvrage par un effacement.</p>

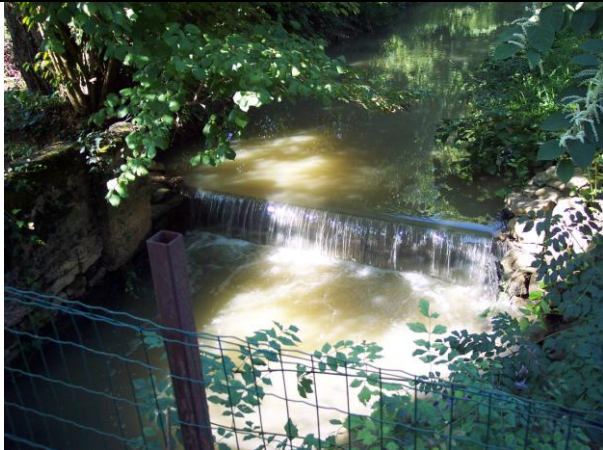
1.1.12 Code ouvrage : OH9	Code ROE : ROE30367	Commune : Granges, Saint-germain-les-Buxy
Lieu dit : Moulin Blot	Nom de l'ouvrage : moulin Blot	Cours d'eau : Corne

DIAGNOSTIC DE L'OUVRAGE <ul style="list-style-type: none"> - Type d'ouvrage : seuil - Largeur : 5 m - Hauteur : 0,4 m - Franchissabilité : DF - Etat en 2011 : bon état - Usage actuel : non - Propriétaire : non connu - Gestionnaire : non connu - Statut de l'ouvrage : non connu 	COMMENTAIRE SUR L'OUVRAGE : Pas de commentaire particulier. Le seuil est situé dans la propriété du moulin Blot.
		OBJECTIF DE GESTION : Restaurer la continuité écologique.

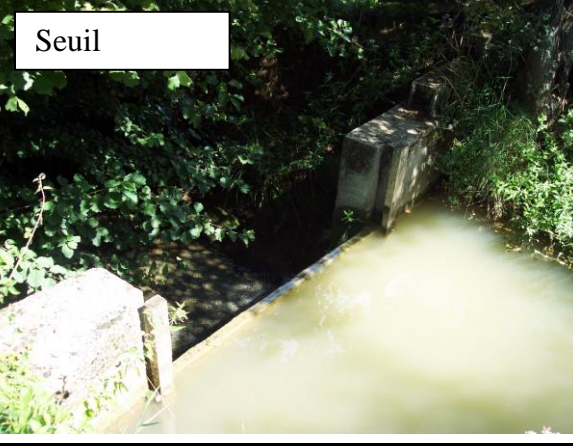
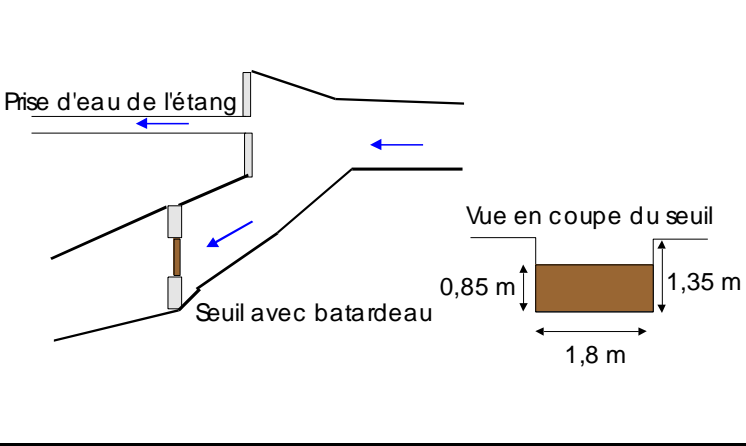
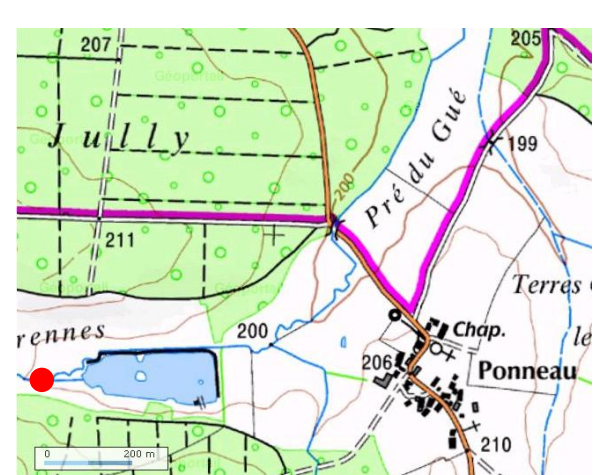
1.1.15 Code ouvrage : OH12	Code ROE : ROE30392	Commune : Jully-les-Buxy
Lieu dit : Les Varennes	Nom de l'ouvrage : prise d'eau de l'étang des Varennes	Cours d'eau : Corne

<p>Seuil</p>

<p>Prise d'eau de l'étang</p> <p>Vue en coupe du seuil</p> <p>0,85 m</p> <p>1,35 m</p> <p>1,8 m</p> <p>Seuil avec batardeau</p>

DIAGNOSTIC DE L'OUVRAGE <ul style="list-style-type: none"> - Type d'ouvrage : Seuil avec prise d'eau - Largeur : 1,8 m - Hauteur : 0,85 m de chute - Franchissabilité : NF - Etat en 2011 : état moyen - Usage actuel : alimentation de l'étang des varennes - Propriétaire : non connu - Gestionnaire : non connu - Statut de l'ouvrage : non connu 	COMMENTAIRE SUR L'OUVRAGE : <p>Il s'agit de la prise d'eau de l'étang des Varennes. Celle-ci est équipée d'un seuil avec batardeau en bois selon le schéma ci-dessus.</p> OBJECTIF DE GESTION : <p>Aménager pour le franchissement piscicole.</p>

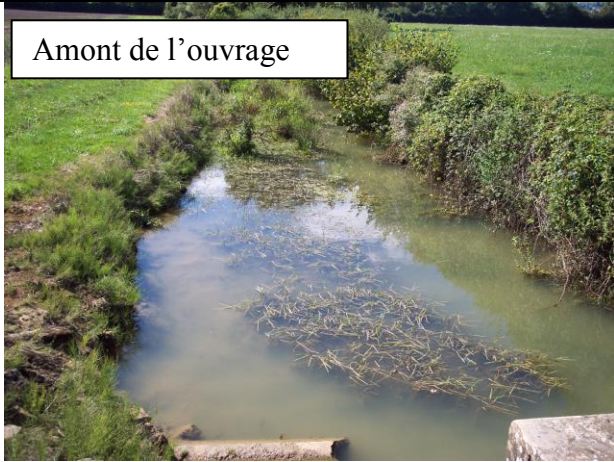
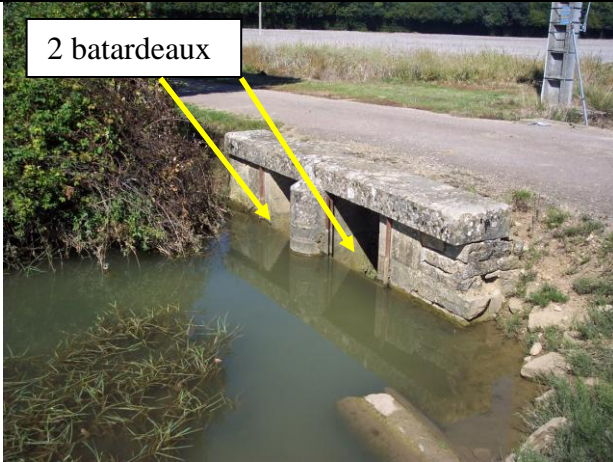
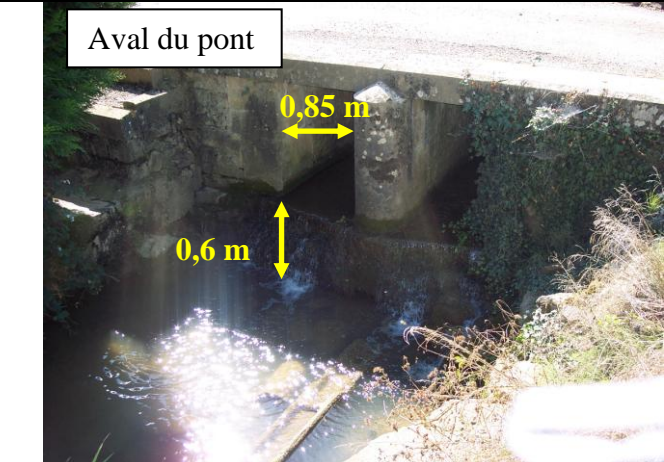
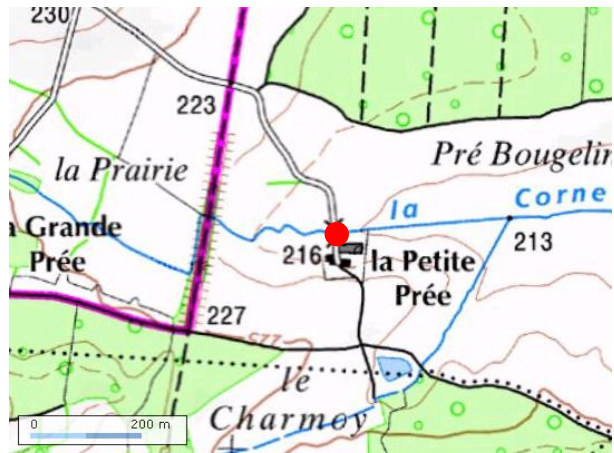
1.1.16 Code ouvrage : OH13	Code ROE : Non répertorié.	Commune : Jully-les-Buxy
Lieu dit : La Petite Prée	Nom de l'ouvrage : pas de nom	Cours d'eau : Corne
<p>Amont de l'ouvrage</p>

<p>2 batardeaux</p>

<p>Aval du pont</p>

<p>DIAGNOSTIC DE L'OUVRAGE</p> <ul style="list-style-type: none"> - Type d'ouvrage : Seuil avec prise d'eau - Largeur : 0,85 m par batardeau - Hauteur : 1,05 m de chute au total (0,45 m au niveau des batardeaux et 0,6 m à l'aval) - Franchissabilité : NF - Etat en 2011 : état moyen - Usage actuel : radier du pont - Propriétaire : non connu - Gestionnaire : non connu - Statut de l'ouvrage : non connu 	<p>COMMENTAIRE SUR L'OUVRAGE :</p> <p>Le problème de continuité écologique est ici double puisqu'il existe 2 chutes successives :</p> <ul style="list-style-type: none"> - L'une à l'amont constituée par les deux batardeaux - L'une à l'aval du fait de la position perchée du radier par rapport au lit (0,6 m) <p>OBJECTIF DE GESTION :</p> <p>Aménager pour le franchissement piscicole à l'aval et améliorer la gestion à l'amont (les batardeaux sont inutiles et peuvent être enlevés).</p>

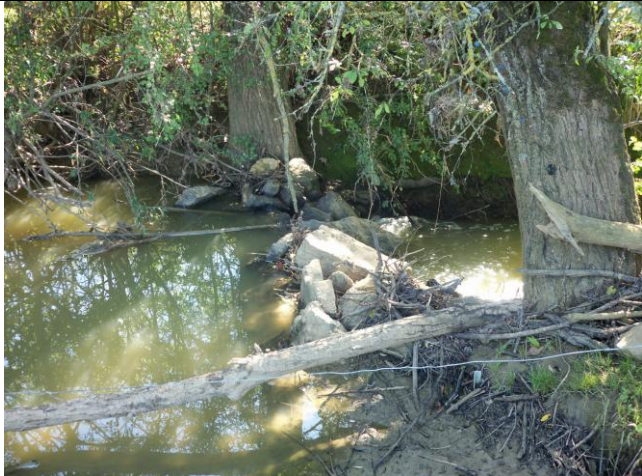
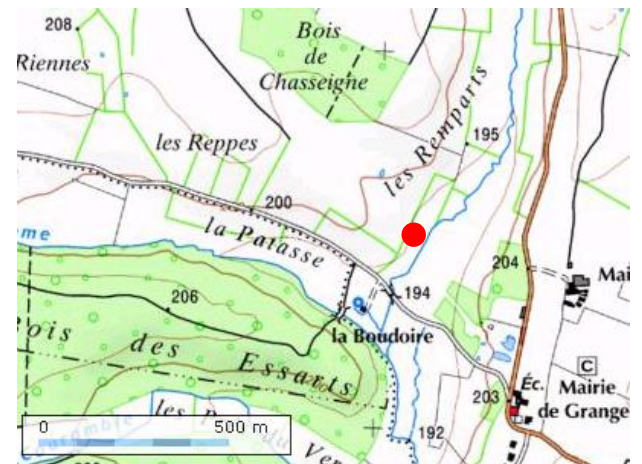
1.2.1 Code ouvrage : OH14	Code ROE : Non répertorié.	Commune : Les Granges
Lieu dit : Les Remparts	Nom de l'ouvrage : pas de nom	Cours d'eau : Ruisseau des Curles

DIAGNOSTIC DE L'OUVRAGE	COMMENTAIRE SUR L'OUVRAGE :
	<ul style="list-style-type: none"> - Type d'ouvrage : Seuil en pierre - Largeur : 2 m - Hauteur : 0,6 m - Franchissabilité : NF - Etat en 2011 : sans objet - Usage actuel : seuil pour abreuvoir - Propriétaire : non connu - Gestionnaire : non connu - Statut de l'ouvrage : non autorisé 	Ce seuil a été installé pour créer un abreuvoir.
		OBJECTIF DE GESTION :
		Restaurer la continuité écologique.

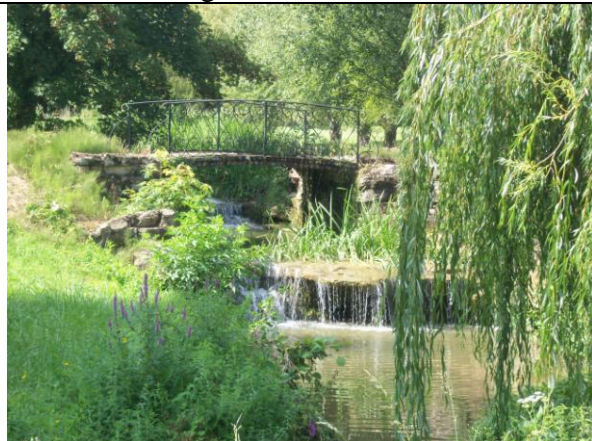
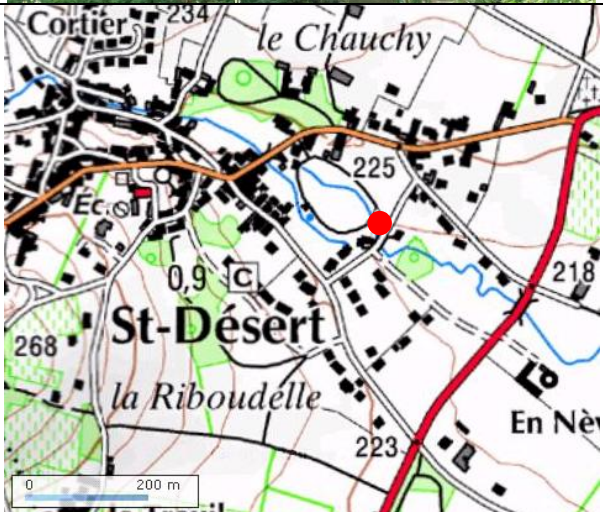
1.2.4 Code ouvrage : OH17	Code ROE : Non répertorié.	Commune : Saint Désert
Lieu dit : Bourg de Saint-désert	Nom de l'ouvrage : pas de nom	Cours d'eau : Ruisseau de Saint Désert (Curles)

DIAGNOSTIC DE L'OUVRAGE	COMMENTAIRE SUR L'OUVRAGE :
	<ul style="list-style-type: none">- Type d'ouvrage : radier passerelle- Largeur : 2,5 m- Hauteur : 1,2 m- Franchissabilité : NF- Etat en 2011 : mauvais état- Usage actuel : radier- Propriétaire : non connu (privé)- Gestionnaire : non connu- Statut de l'ouvrage : non connu	Il s'agit ici d'un radier de passerelle privée en propriété close. L'aval de l'ouvrage a été affouillé ce qui crée une chute d'eau de 0,8 m à l'aval. Une autre petite chute est également présente plus à l'amont (0,4 m)
		OBJECTIF DE GESTION :
	Aménager pour le franchissement piscicole

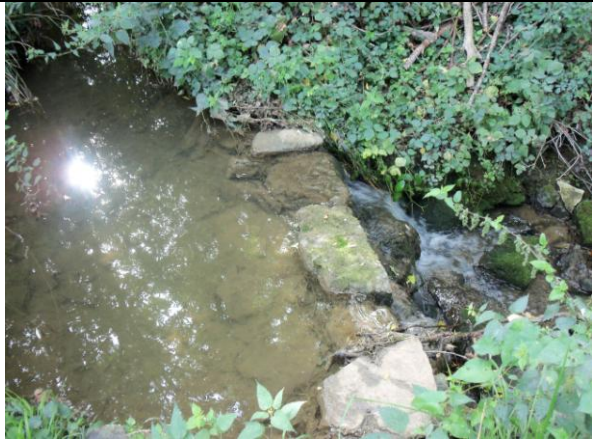
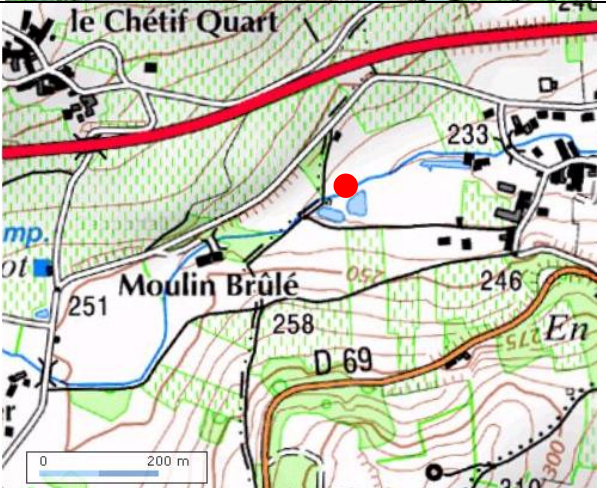
1.2.7 Code ouvrage : OH20	Code ROE : ROE31170	Commune : Saint Désert
Lieu dit : Moulin brûlé	Nom de l'ouvrage : pas de nom	Cours d'eau : Ruisseau de Saint Désert (Curles)

DIAGNOSTIC DE L'OUVRAGE <ul style="list-style-type: none"> - Type d'ouvrage : seuil en pierres - Largeur : 2 m - Hauteur : 0,8 m - Franchissabilité : NF - Etat en 2011 : état moyen - Usage actuel : non - Propriétaire : non connu - Gestionnaire : non connu - Statut de l'ouvrage : non connu 	COMMENTAIRE SUR L'OUVRAGE : Ancien seuil en pierres dont l'usage originel a disparu.
		OBJECTIF DE GESTION : Restaurer la continuité écologique.

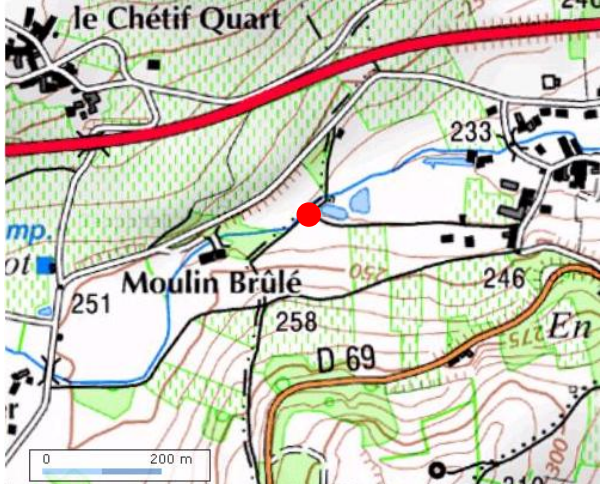
1.2.8 Code ouvrage : OH21a	Code ROE : ROE31167	Commune : Moroges
Lieu dit : Moulin brûlé	Nom de l'ouvrage : pas de nom	Cours d'eau : Ruisseau de Saint Désert (Curles)

DIAGNOSTIC DE L'OUVRAGE	COMMENTAIRE SUR L'OUVRAGE :
	<ul style="list-style-type: none"> - Type d'ouvrage : seuil - Largeur : 2 m - Hauteur : 0,2 m - Franchissabilité : F - Etat en 2011 : mauvais état - Usage actuel : non - Propriétaire : non connu - Gestionnaire : non connu - Statut de l'ouvrage : non connu 	<p>Ancien seuil qui faisait partie autrefois du complexe d'ouvrage du moulin brûlé. Il est répertorié dans la base de données ROE mais n'existe plus. Il reste une petite chute d'eau de 0,2 m facilement franchissable.</p>
		OBJECTIF DE GESTION :
		Laisser en l'état.

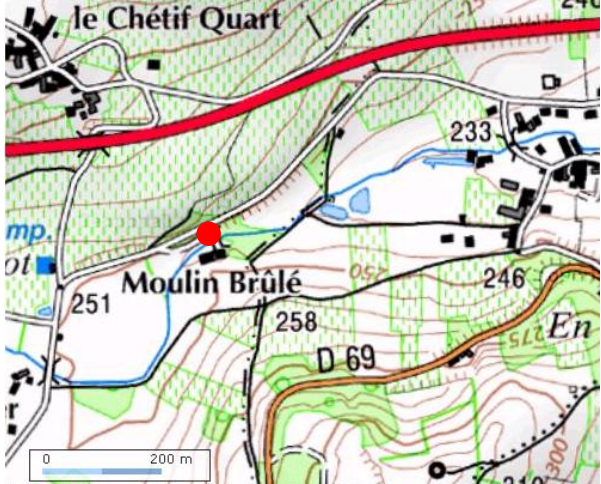
1.2.9 Code ouvrage : OH21b	Code ROE : ROE31167	Commune : Moroges
Lieu dit : Moulin brûlé	Nom de l'ouvrage : pas de nom	Cours d'eau : Ruisseau de Saint Désert (Curles)
	OUVRAGE NON VISITE

DIAGNOSTIC DE L'OUVRAGE	COMMENTAIRE SUR L'OUVRAGE :
	<ul style="list-style-type: none"> - Type d'ouvrage : vannage - Largeur : non connu - Hauteur : non connu - Franchissabilité : NF - Etat en 2011 : non connu - Usage actuel : non connu - Propriétaire : non connu - Gestionnaire : non connu - Statut de l'ouvrage : non connu 	La propriété était close lors de notre passage sur le terrain cependant un ouvrage est bien répertorié dans la base de données ROE.
		OBJECTIF DE GESTION :
		Restaurer la continuité écologique.

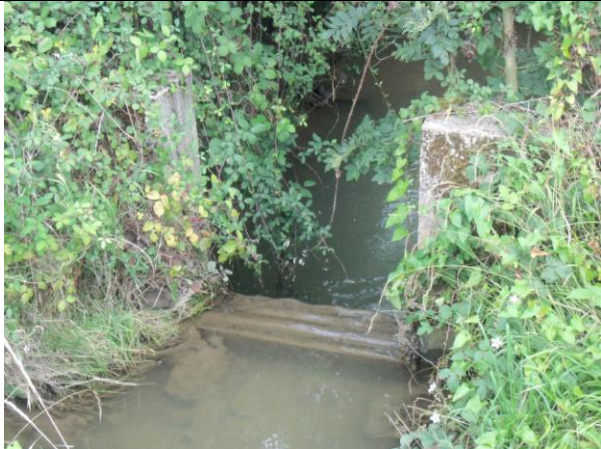
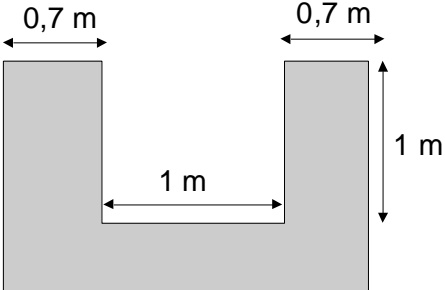
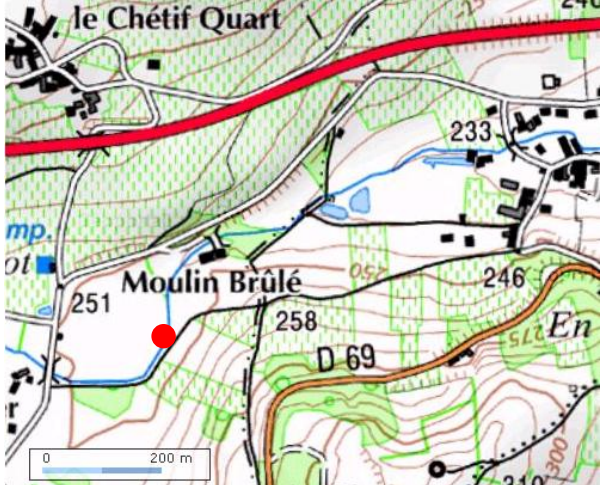
1.2.10 Code ouvrage : OH21c	Code ROE : ROE31164	Commune : Moroges
Lieu dit : Moulin brûlé	Nom de l'ouvrage : pas de nom	Cours d'eau : Ruisseau de Saint Désert (Curles)

DIAGNOSTIC DE L'OUVRAGE	COMMENTAIRE SUR L'OUVRAGE :
	<ul style="list-style-type: none"> - Type d'ouvrage : ancien vannage - Largeur : 2,4 m au total (voir schéma) - Hauteur : 0,8 m au total dont 0,35 cm de chute - Franchissabilité : DF - Etat en 2011 : il manque la pelle - Usage actuel : non - Propriétaire : propriétaire du moulin brûlé - Gestionnaire : non connu - Statut de l'ouvrage : non connu 	<p>Dernier ouvrage du complexe du moulin brûlé. Il s'agit de l'ancien ouvrage répartiteur du moulin mais son ouvrage a disparu puisqu'il n'y plus de bief.</p>
		OBJECTIF DE GESTION :
		Restaurer la continuité écologique.

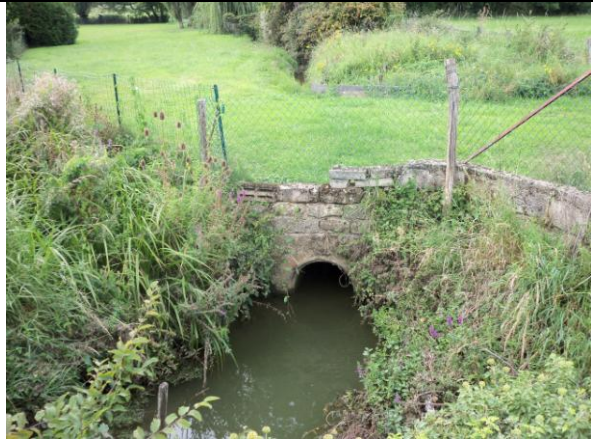
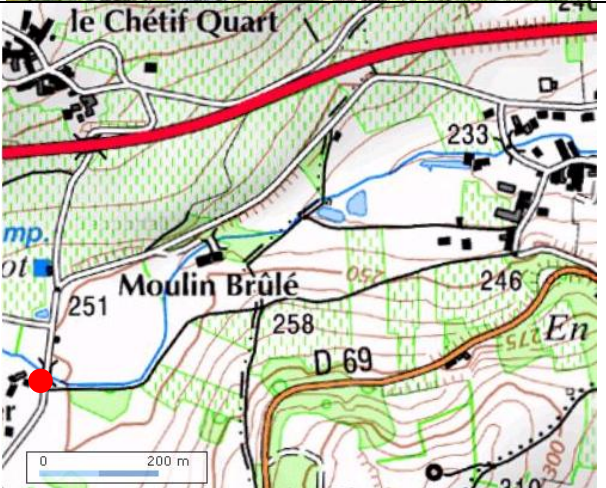
1.2.11 Code ouvrage : OH22	Code ROE : ROE31119	Commune : Moroges
Lieu dit : Moulin Chartier	Nom de l'ouvrage : pas de nom	Cours d'eau : Ruisseau de Saint Désert (Curles)

DIAGNOSTIC DE L'OUVRAGE <ul style="list-style-type: none"> - Type d'ouvrage : buse - Largeur : Ø 600 mm - Hauteur : chute de 0,3 m à l'aval - Franchissabilité : DF - Etat en 2011 : bon état - Usage actuel : oui - Propriétaire : non connu - Gestionnaire : non connu - Statut de l'ouvrage : non connu 	COMMENTAIRE SUR L'OUVRAGE : Buse permettant l'accès à une propriété privée. Une petite chute d'eau a été observée d'où son référencement dans la base de données ROE.
		OBJECTIF DE GESTION : Aménager pour le franchissement piscicole.

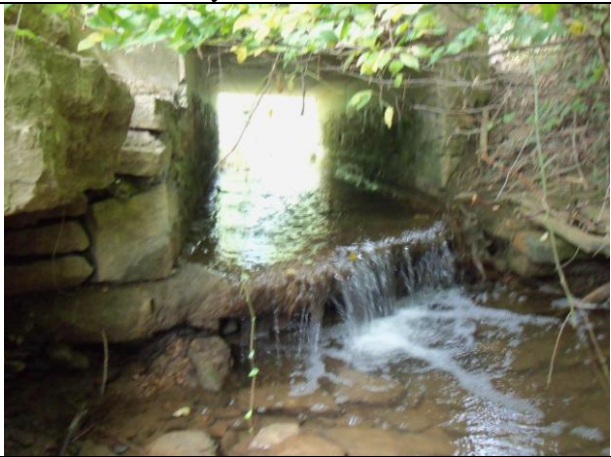
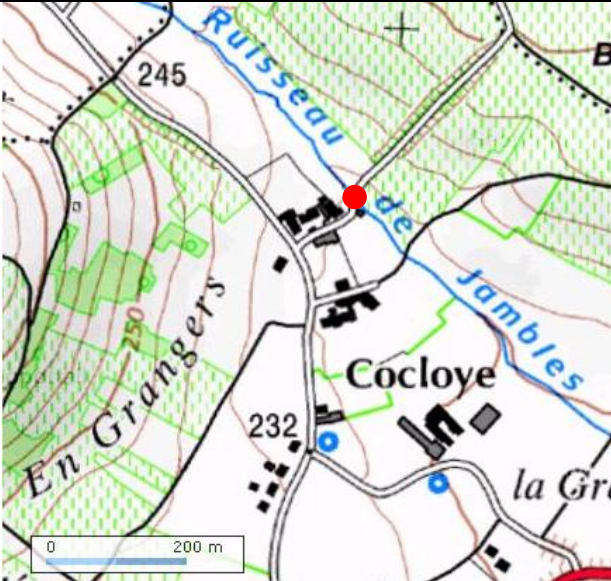
1.3.3 Code ouvrage : OH25	Code ROE : Non répertorié	Commune : Saint-Désert
Lieu dit : Cocloye	Nom de l'ouvrage : pas de nom	Cours d'eau : Ruisseau de Jambles

DIAGNOSTIC DE L'OUVRAGE <ul style="list-style-type: none"> - Type d'ouvrage : radier de dalot - Largeur : 1 m - Hauteur : 0,4 m - Franchissabilité : DF - Etat en 2011 : Etat moyen - Usage actuel : dalot de la route - Propriétaire : DDT 71 - Gestionnaire : DDT 71 - Statut de l'ouvrage : non connu 	COMMENTAIRE SUR L'OUVRAGE : Radier du dalot perché par rapport au lit en raison d'un affouillement à l'aval.
		OBJECTIF DE GESTION : Aménager pour le franchissement piscicole.

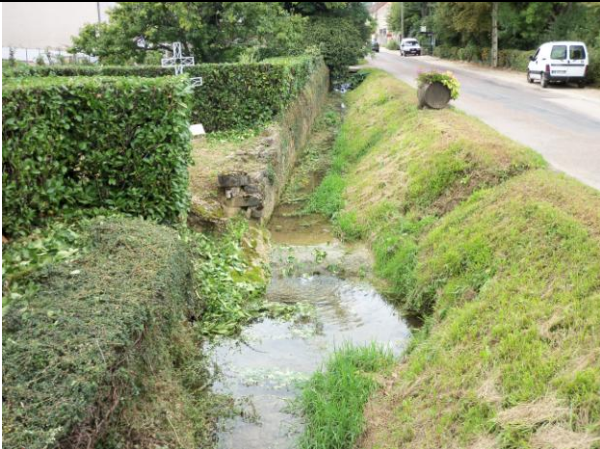
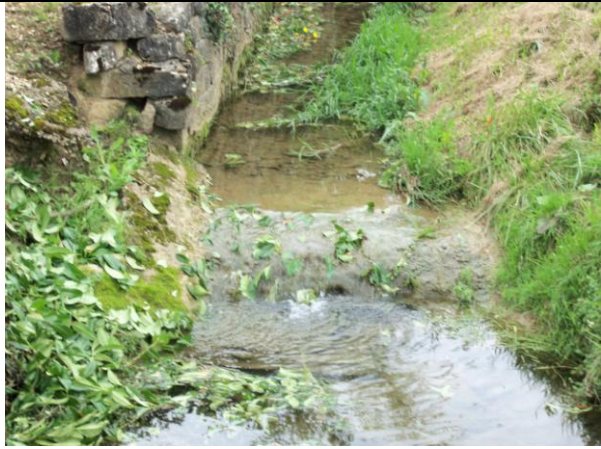
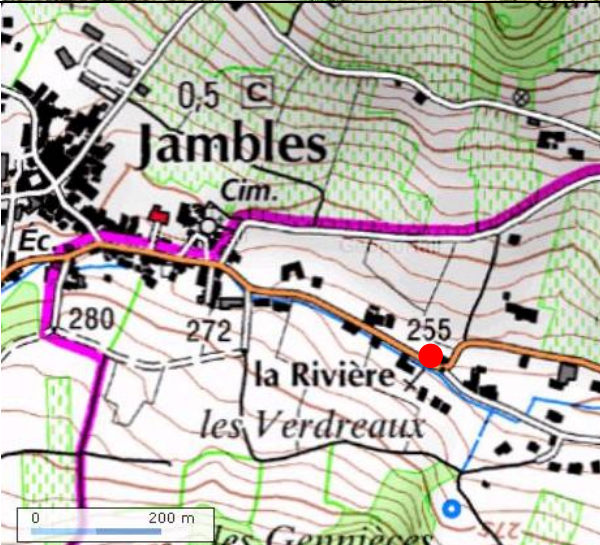
1.3.4 Code ouvrage : OH26	Code ROE : ROE31085	Commune : Jambles
Lieu dit : La Rivière	Nom de l'ouvrage : pas de nom	Cours d'eau : Ruisseau de Jambles

DIAGNOSTIC DE L'OUVRAGE	COMMENTAIRE SUR L'OUVRAGE :
	<ul style="list-style-type: none"> - Type d'ouvrage : radier - Largeur : 1,5 m - Hauteur : 0,25 m - Franchissabilité : F - Etat en 2011 : mauvais état - Usage actuel : non - Propriétaire : non connu - Gestionnaire : non connu - Statut de l'ouvrage : non connu 	Radier constituant une petite chute d'eau franchissable pour la faune piscicole.
		OBJECTIF DE GESTION :
		Laisser en l'état.

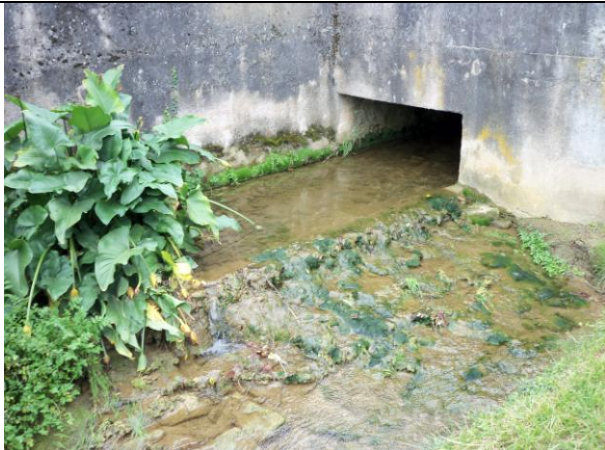
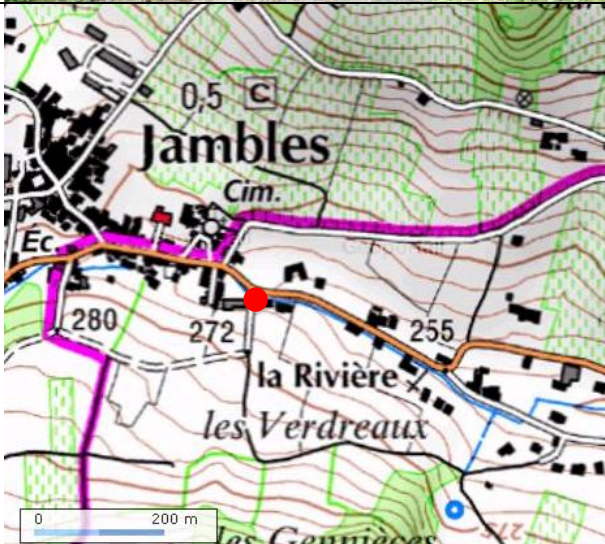
1.3.5 Code ouvrage : OH27	Code ROE : non repertorié	Commune : Jambles
Lieu dit : La Rivière	Nom de l'ouvrage : pas de nom	Cours d'eau : Ruisseau de Jambles

DIAGNOSTIC DE L'OUVRAGE	COMMENTAIRE SUR L'OUVRAGE :
	<ul style="list-style-type: none"> - Type d'ouvrage : seuil - Largeur : 3 m - Hauteur : 0,45 m - Franchissabilité : DF (faible lame d'eau) - Etat en 2011 : Etat moyen - Usage actuel : non - Propriétaire : non connu - Gestionnaire : non connu - Statut de l'ouvrage : non connu 	Pas de commentaire particulier
		OBJECTIF DE GESTION :
		Laisser en l'état (pas d'enjeu car les débits sont faibles et le potentiel piscicole limité).

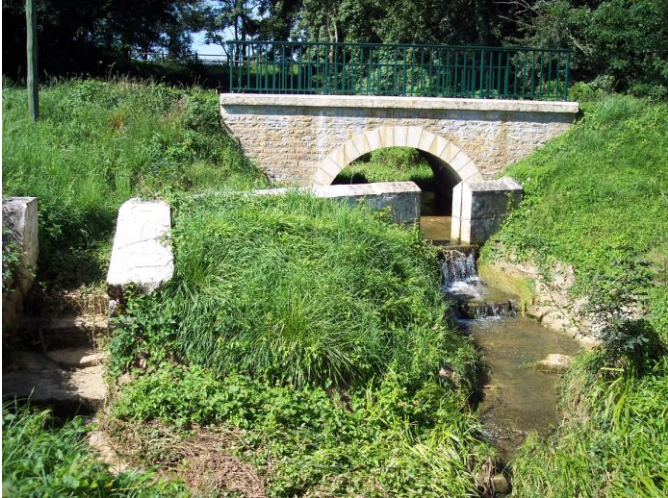
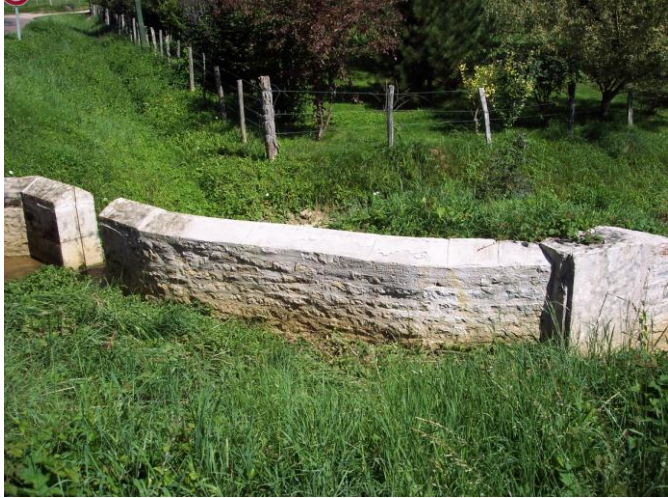
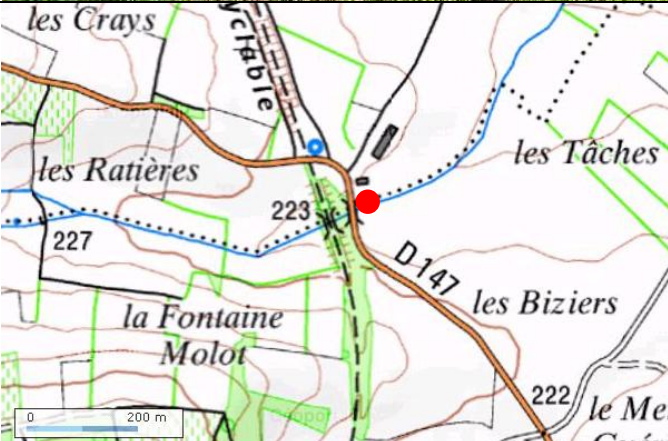
1.4.1 Code ouvrage : OH28	Code ROE : non repertorié	Commune : Jouilly-les-Buxy, Buxy
Lieu dit : Les taches	Nom de l'ouvrage : pas de nom	Cours d'eau : La Ratte

DIAGNOSTIC DE L'OUVRAGE <ul style="list-style-type: none"> - Type d'ouvrage : seuil - Largeur : 2 déversoir de 1 m - Hauteur : 0,6 m - Franchissabilité : NF - Etat en 2011 : très bon état - Usage actuel : non identifié (ancien abreuvoir, lavoir ?) - Propriétaire : non connu - Gestionnaire : non connu - Statut de l'ouvrage : non connu 	COMMENTAIRE SUR L'OUVRAGE : <p>L'usage de cet ouvrage n'a pas pu être identifié cependant il a été refait à neuf il y a peu de temps, peut être par la commune.</p> OBJECTIF DE GESTION : <p>Laisser en l'état (pas d'enjeu car les débits sont faibles et le potentiel piscicole limité).</p>

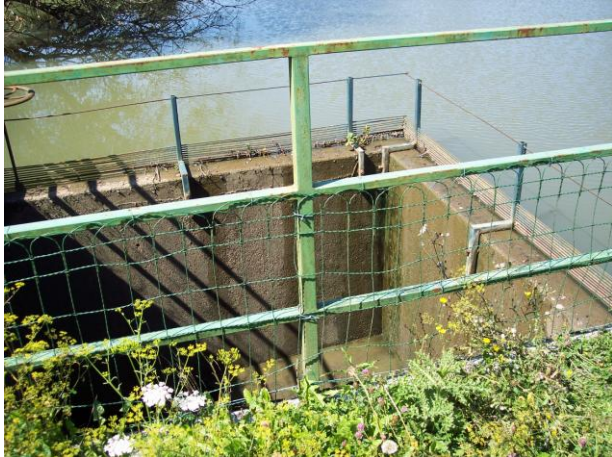
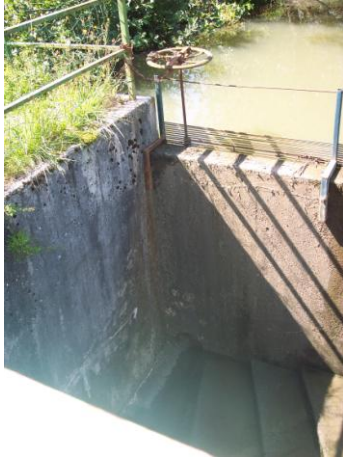
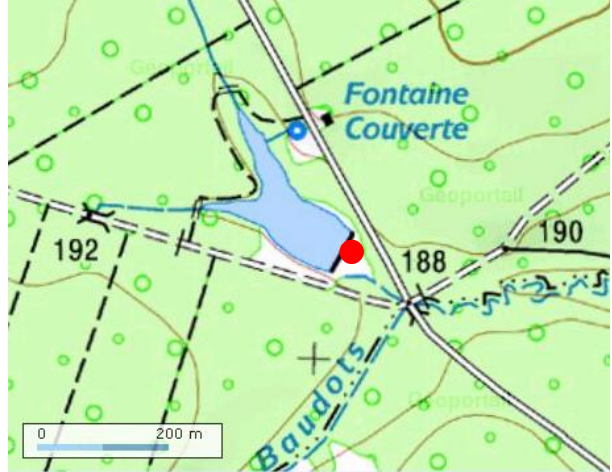
1.5.1 Code ouvrage : OH29	Code ROE : ROE31112	Commune : Givry
Lieu dit : Fontaine couverte	Nom de l'ouvrage : pas de nom	Cours d'eau : ruisseau de la Fontaine Couverte

DIAGNOSTIC DE L'OUVRAGE <ul style="list-style-type: none"> - Type d'ouvrage : ouvrage de contrôle d'un étang avec trop plein et vanne de fond - Largeur : non renseigné - Hauteur : non renseigné - Franchissabilité : NF - Etat en 2011 : bon état - Usage actuel : gestion du niveau de l'étang - Propriétaire : non connu - Gestionnaire : non connu - Statut de l'ouvrage : non connu 	COMMENTAIRE SUR L'OUVRAGE : <p>Cet ouvrage contrôle le niveau de l'étang de la Fontaine couverte. Pas de débit entrant dans l'étang mais pas de débit réservé au ru à l'aval.</p>
		OBJECTIF DE GESTION : <p>Améliorer la gestion de l'ouvrage. Il est nécessaire de laisser un débit réservé au ru d'autant plus que la morphologie du ru est préservée à l'aval de l'étang (ru méandrique).</p>

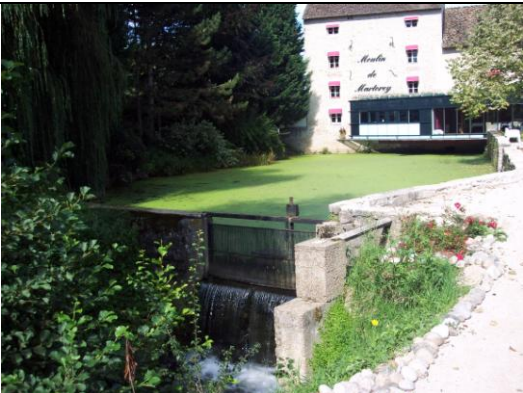
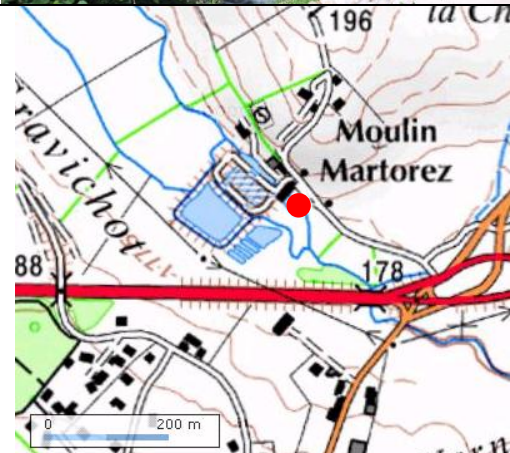
2.1.1 Code ouvrage : OH30a	Code ROE : ROE24947	Commune : Saint-Remy
Lieu dit : Moulin de martorez	Nom de l'ouvrage : pas de nom	Cours d'eau : Orbize

DIAGNOSTIC DE L'OUVRAGE <ul style="list-style-type: none"> - Type d'ouvrage : déversoir + vannage + grille - Largeur : 2,6 m - Hauteur : 1,3 m - Franchissabilité : NF - Etat en 2011 : bon état - Usage actuel : loisirs et tourisme (restaurant) - Propriétaire : Mr DELIRY - Gestionnaire : Mr DELIRY - Statut de l'ouvrage : non connu 	COMMENTAIRE SUR L'OUVRAGE :
		Cet ouvrage contrôle le niveau de l'étang du restaurant du moulin de Martorez
		OBJECTIF DE GESTION :
		Améliorer la gestion de l'ouvrage (ouverture des vannes en hautes eaux)
