Etablissement Public Territorial du Bassin Saône et Doubs
220, rue du km 400
71 000 MACON

ETUDE DE LA DYNAMIQUE ALLUVIALE ET DE LA CONTINUITE ECOLOGIQUE SUR LE BASSIN VERSANT DE LA CORNE - Etude préalable au contrat des rivières du Chalonnais

PHASE 1 – Cahier de fiches ouvrages

Novembre 2011 – (Mise à jour : Janvier 2012)

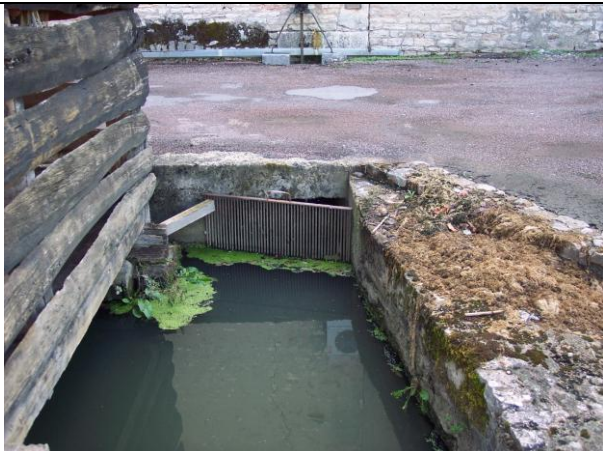
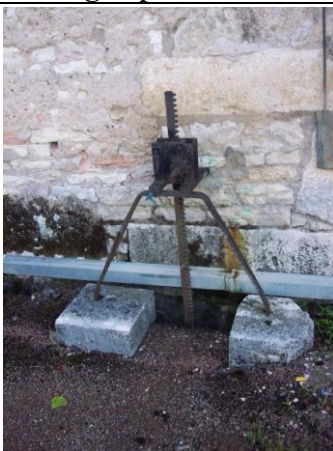
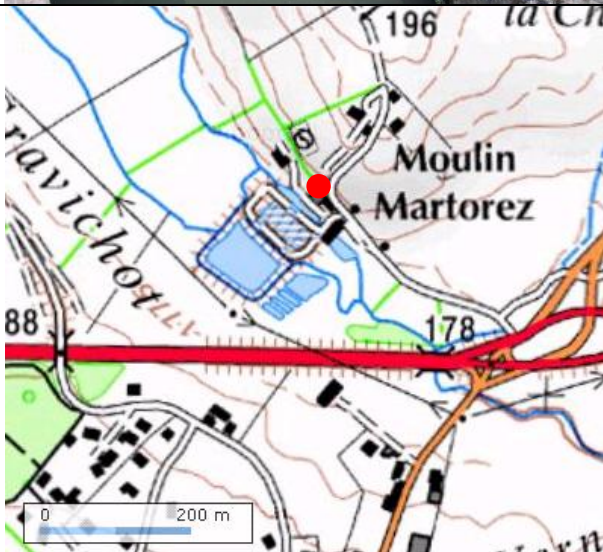
2.1.2 Code ouvrage : OH30b	Code ROE : ROE24947	Commune : Saint-Remy
Lieu dit : Moulin de martorez	Nom de l'ouvrage : pas de nom	Cours d'eau : Orbize

DIAGNOSTIC DE L'OUVRAGE	COMMENTAIRE SUR L'OUVRAGE :
	<ul style="list-style-type: none"> - Type d'ouvrage : vannage - Largeur : non renseigné - Hauteur : non renseigné - Franchissabilité : NF - Etat en 2011 : bon état - Usage actuel : pisciculture - Propriétaire : Mr DELIRY - Gestionnaire : Mr DELIRY - Statut de l'ouvrage : non connu 	Cet ouvrage contrôle le bief du moulin et probablement l'ancien ouvrage usinier.
		OBJECTIF DE GESTION :
		Améliorer la gestion de l'ouvrage (ouverture des vannes en hautes eaux)

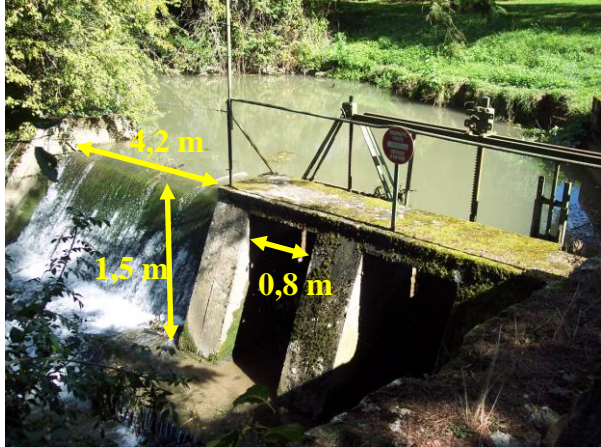
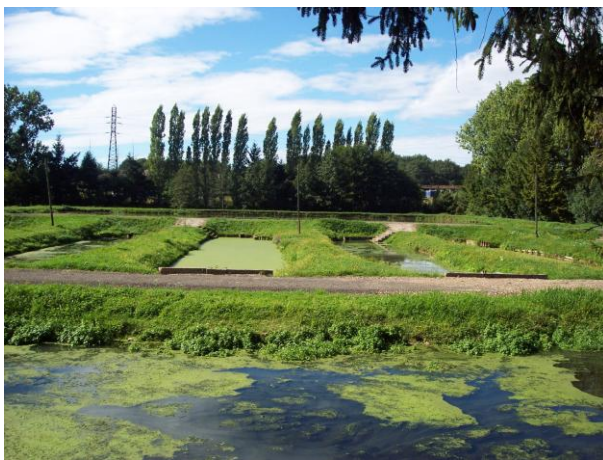
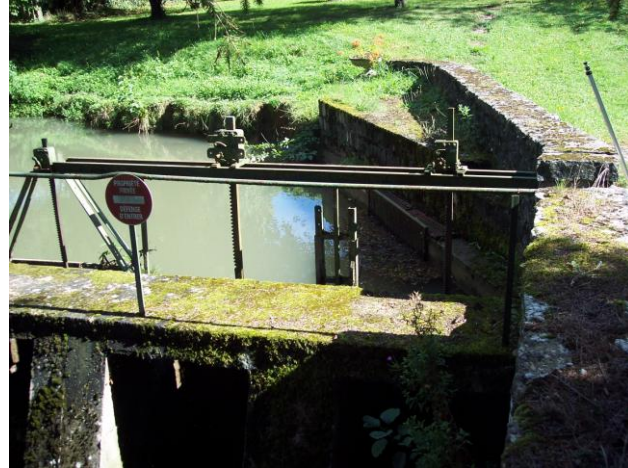
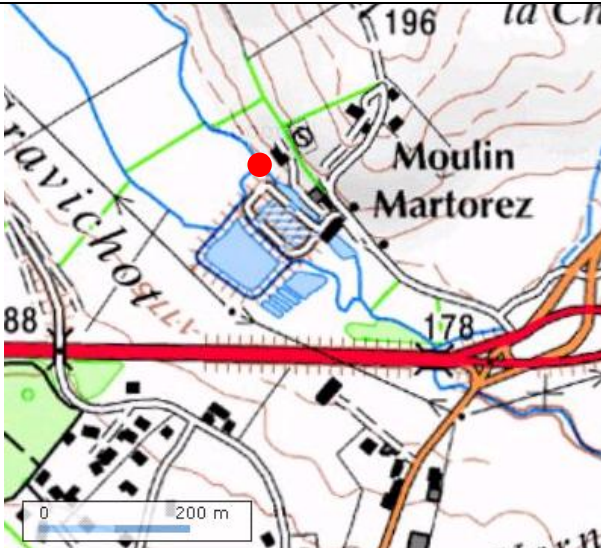
2.1.3 Code ouvrage : OH30c	Code ROE : non repertorié	Commune : Saint-Remy
Lieu dit : Moulin de martorez	Nom de l'ouvrage : pas de nom	Cours d'eau : Orbize

DIAGNOSTIC DE L'OUVRAGE <ul style="list-style-type: none"> - Type d'ouvrage : vannage et déversoir - Largeur : 8 m au total - Hauteur : 1,5 m - Franchissabilité : NF - Etat en 2011 : bon état - Usage actuel : alimentation de bassins pour pisciculture - Propriétaire : Mr DELIRY - Gestionnaire : Mr DELIRY - Statut de l'ouvrage : non connu 	COMMENTAIRE SUR L'OUVRAGE : <p>Il s'agit ici de l'ouvrage répartiteur du moulin. La prise d'eau permet l'alimentation de bassins de pisciculture.</p> OBJECTIF DE GESTION : <p>Améliorer la gestion de l'ouvrage (ouverture des vannes en hautes eaux)</p>

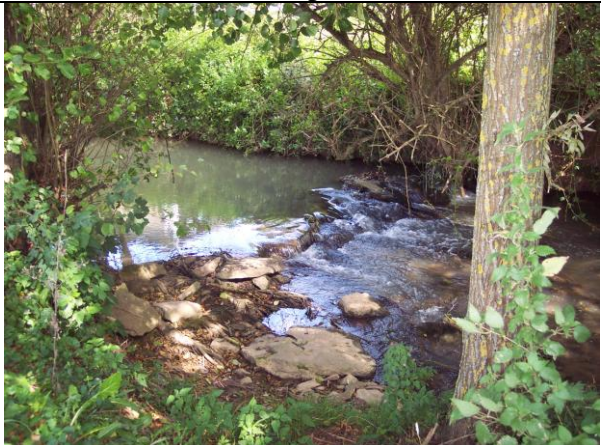
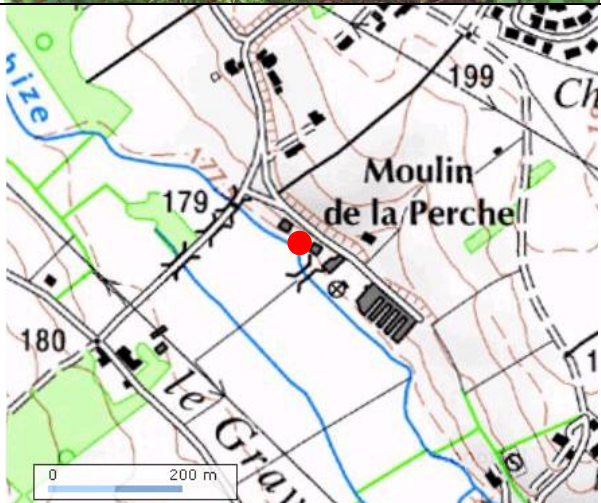
2.1.4 Code ouvrage : OH31	Code ROE : ROE24945	Commune : Saint-Remy
Lieu dit : Moulin de la perche	Nom de l'ouvrage : moulin de la Perche	Cours d'eau : Orbize

DIAGNOSTIC DE L'OUVRAGE <ul style="list-style-type: none"> - Type d'ouvrage : seuil - Largeur : 6 m - Hauteur : 0,3 m - Franchissabilité : F - Etat en 2011 : ouvrage ruiné - Usage actuel : non - Propriétaire : non connu - Gestionnaire : non connu - Statut de l'ouvrage : non connu 	COMMENTAIRE SUR L'OUVRAGE : <p>Il s'agit ici d'un ouvrage ruiné qui devait appartenir au complexe d'ouvrage du moulin de la Perche. Le seuil qui reste est franchissable et il permet de diversifier localement les écoulements.</p> OBJECTIF DE GESTION : <p>Laisser en l'état.</p>

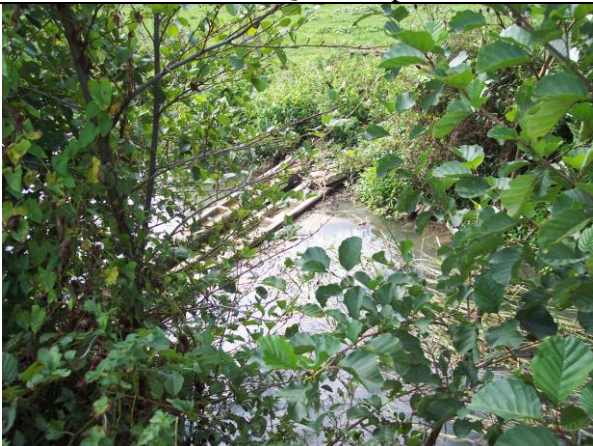
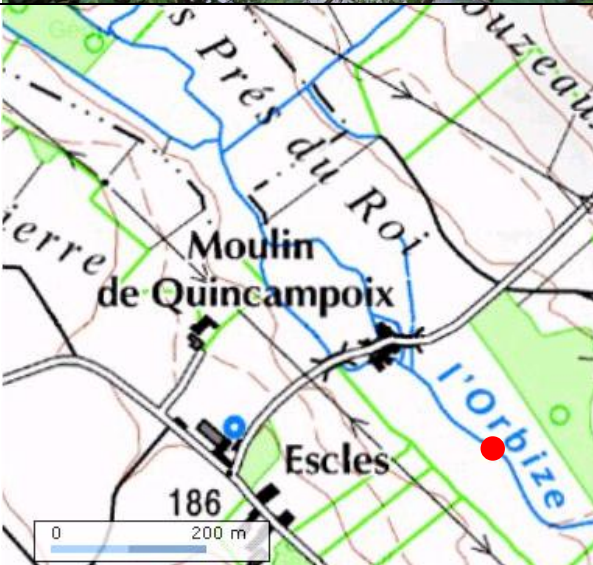
2.1.5 Code ouvrage : OH32	Code ROE : non repertorié	Commune : Saint-Remy
Lieu dit : Moulin de Quincampoix	Nom de l'ouvrage : moulin de Quincampoix	Cours d'eau : Orbize

DIAGNOSTIC DE L'OUVRAGE	COMMENTAIRE SUR L'OUVRAGE :
	<ul style="list-style-type: none"> - Type d'ouvrage : seuil en pylône électrique - Largeur : 6 m - Hauteur : 0,35 m - Franchissabilité : DF - Etat en 2011 : bon état - Usage actuel : passerelle ? - Propriétaire : non connu - Gestionnaire : non connu - Statut de l'ouvrage : non connu 	Il s'agit ici de pylônes électriques mis en travers du lit de la rivière, peut être pour traverser la rivière
		OBJECTIF DE GESTION :
		Restaurer la continuité écologique (enlever les pylones).

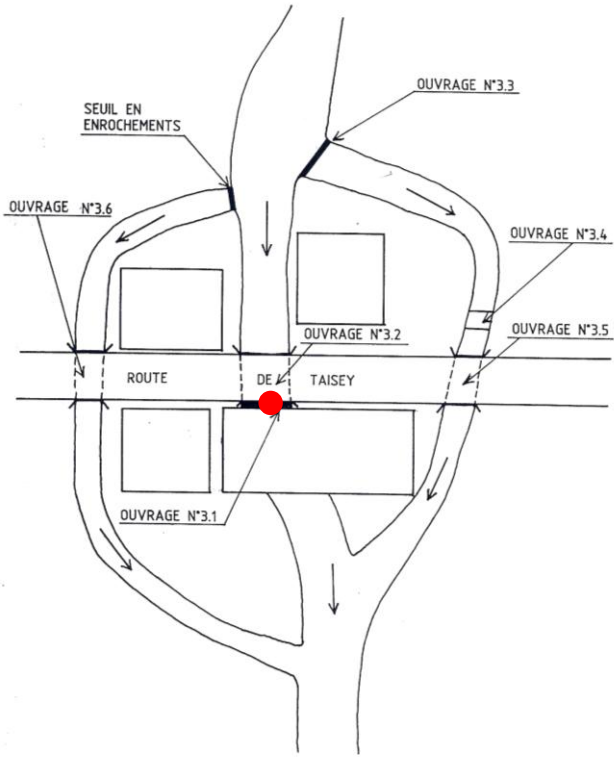
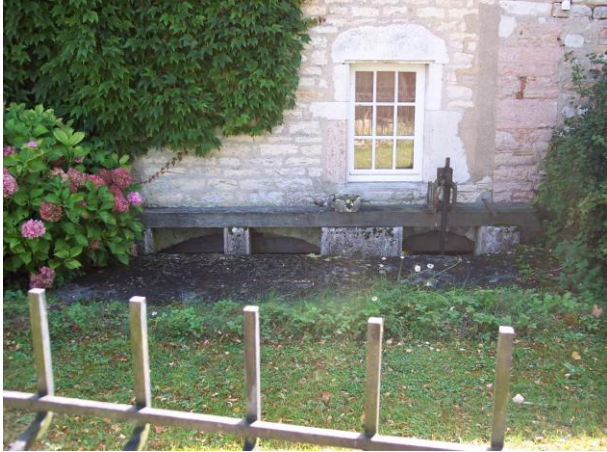
2.1.6 Code ouvrage : OH33a	Code ROE : ROE24942	Commune : Saint-Remy
Lieu dit : Moulin de Quincampoix	Nom de l'ouvrage : moulin de Quincampoix	Cours d'eau : Orbize
<p>L'ORBIZE COMMUNE DE SAINT REMY MOULIN DE QUINCAMPOIX ETAT ACTUEL</p>

DIAGNOSTIC DE L'OUVRAGE	COMMENTAIRE SUR L'OUVRAGE :
	<ul style="list-style-type: none"> - Type d'ouvrage : ouvrage d'amenée du moulin équipé de 3 vannes (0,9 mx0,85) - Largeur : 2,4 m - Hauteur : 0,9 m - Franchissabilité : NF - Etat en 2011 : bon état - Usage actuel : non - Propriétaire : non connu - Gestionnaire : non connu - Statut de l'ouvrage : non connu - Cote de l'ouvrage : le radier est calé à la cote 178.59 m NGF 	<p>Il s'agit ici de l'ouvrage d'amenée du moulin. Il semble ne plus avoir d'usage aujourd'hui sur ce moulin.</p>
		OBJECTIF DE GESTION :
		Améliorer la gestion de l'ouvrage (ouverture des vannes en hautes eaux)

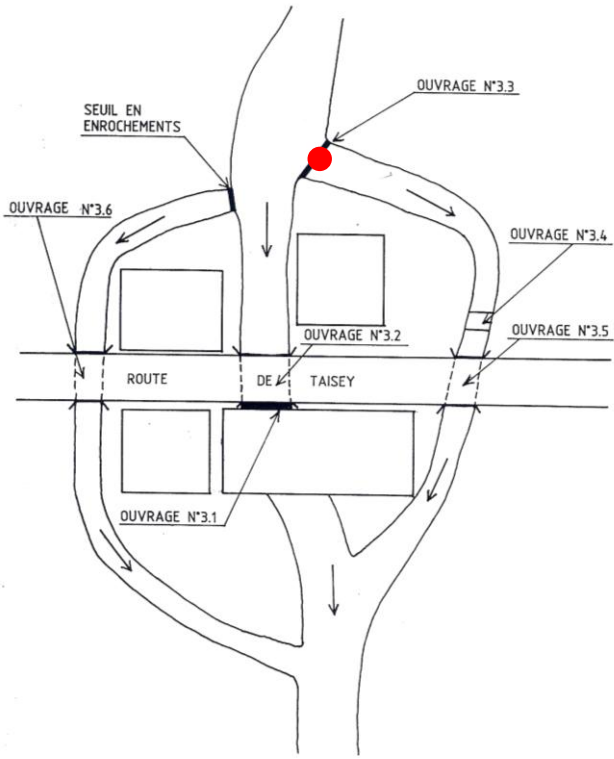
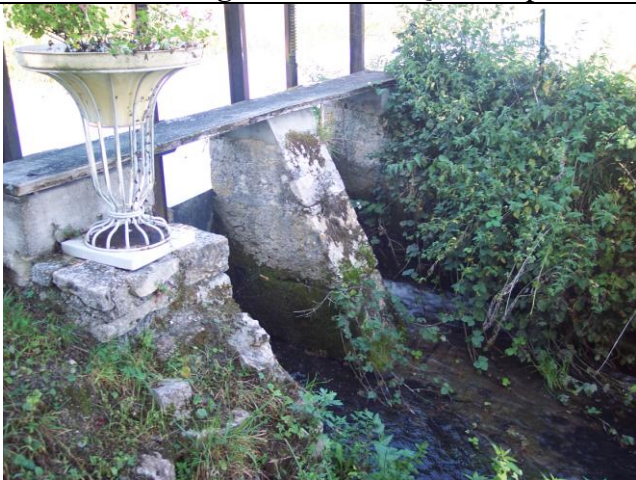
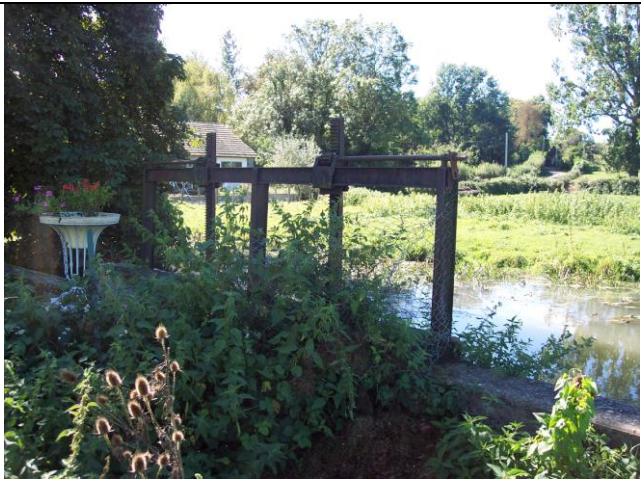
2.1.7 Code ouvrage : OH33b	Code ROE : ROE24942	Commune : Saint-Remy
Lieu dit : Moulin de Quincampoix	Nom de l'ouvrage : moulin de Quincampoix	Cours d'eau : Orbize
<p>L'ORBIZE COMMUNE DE SAINT REMY MOULIN DE QUINCAMPOIX ETAT ACTUEL</p>

DIAGNOSTIC DE L'OUVRAGE <ul style="list-style-type: none"> - Type d'ouvrage : vannage de décharge du bief de rive gauche constitué de 2 vannes de 1,1 mx1m - Largeur : 2,2 m - Hauteur : 1 m - Franchissabilité : NF - Etat en 2011 : bon état - Usage actuel : non - Propriétaire : non connu - Gestionnaire : non connu - Statut de l'ouvrage : non connu - Cote de l'ouvrage : le radier est calé à la cote 178.44 m NGF 	COMMENTAIRE SUR L'OUVRAGE : <p>Il s'agit ici du vannage de décharge du bief de rive gauche. L'ouverture des vannes permettrait de restaurer la continuité écologique sur le bief de rive gauche.</p>
		OBJECTIF DE GESTION : <p>Améliorer la gestion de l'ouvrage (ouverture des vannes en hautes eaux).</p>

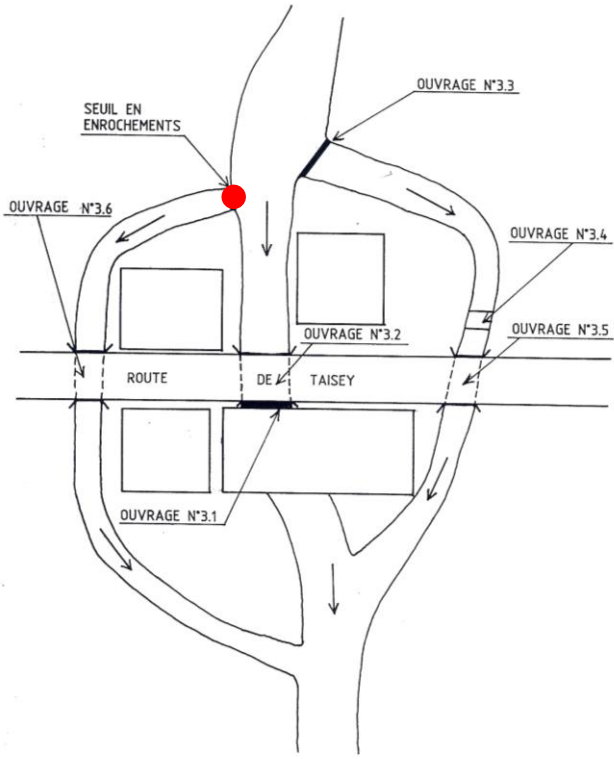
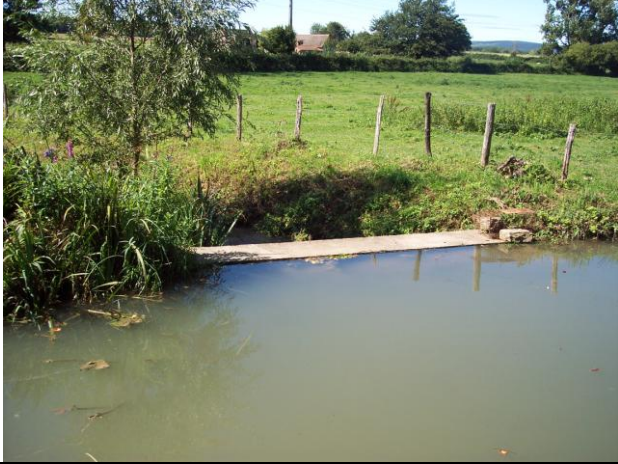
2.1.8 Code ouvrage : OH33c	Code ROE : ROE24942	Commune : Saint-Remy
Lieu dit : Moulin de Quincampoix	Nom de l'ouvrage : moulin de Quincampoix	Cours d'eau : Orbize
<p>L'ORBIZE COMMUNE DE SAINT REMY MOULIN DE QUINCAMPOIX ETAT ACTUEL</p>

DIAGNOSTIC DE L'OUVRAGE	COMMENTAIRE SUR L'OUVRAGE :
	<ul style="list-style-type: none"> - Type d'ouvrage : seuil en béton - Largeur : 10 m - Hauteur : 0,6 m - Franchissabilité : NF - Etat en 2011 : bon état - Usage actuel : non - Propriétaire : non connu - Gestionnaire : non connu - Statut de l'ouvrage : non connu - Cote de l'ouvrage : crête de l'ouvrage à 179.20 m NGF 	<p>Ouvrage de décharge du bief de rive droite restauré suite à l'étude de 1995 (IPSEAU). Cet ouvrage était en enrochements à l'origine. Il a été aménagé par la suite puisqu'il est en béton aujourd'hui et beaucoup plus large.</p>
		OBJECTIF DE GESTION :
		Laisser en l'état si la continuité écologique est assurée sur le bief de rive gauche (voir objectif de gestion sur l'ouvrage OH33b)

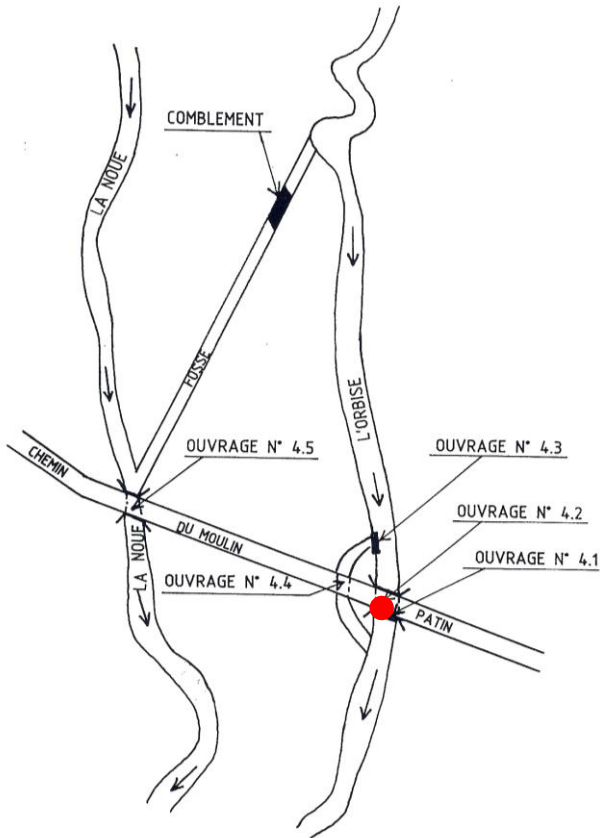
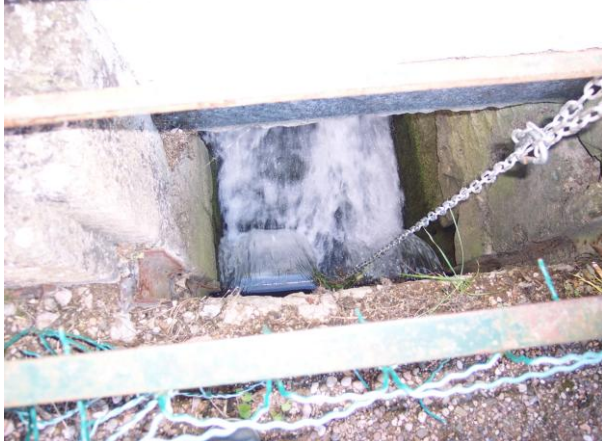
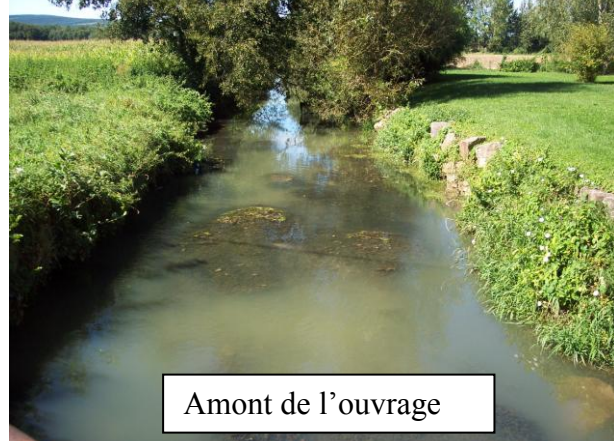
2.1.9 Code ouvrage : OH34a	Code ROE : ROE24939	Commune : Chatenoy-le-Royal
Lieu dit : Moulin patin	Nom de l'ouvrage : moulin patin	Cours d'eau : Orbize
<p>L'ORBIZE COMMUNE DE CHATENOY- LE -ROYAL MOULIN PATIN ETAT ACTUEL</p>

<p>Amont de l'ouvrage</p>
	DIAGNOSTIC DE L'OUVRAGE	COMMENTAIRE SUR L'OUVRAGE :
	<ul style="list-style-type: none"> - Type d'ouvrage : vannage - Largeur : 0,8 m - Hauteur : 1,4 m (ouvrage), chute de 0,7 m - Franchissabilité : NF - Etat en 2011 : la vanne n'existe plus - Usage actuel : non - Propriétaire : non connu - Gestionnaire : non connu - Statut de l'ouvrage : fondé en titre (présent sur la carte de Cassini) - Cote de l'ouvrage : fil d'eau à la cote 180.40 m NGF lors de l'expertise en 1995 	<p>La vanne du bief d'amenée n'existe plus, il reste une ouverture de 0,8 mx1,4 m de hauteur. Immédiatement à l'amont de l'ancienne vanne, l'Orbize passe sous le pont du chemin du moulin patin constitué de 2 cadres 1,5 m par 1,2 m de hauteur et 3,3 mx1,2 m de hauteur. Un curage a été effectué en 1995.</p> <p>OBJECTIF DE GESTION :</p> <p>Laisser en l'état compte tenu des contraintes techniques (passage sous la route). La restauration de la continuité doit être reportée sur l'autre ouvrage du moulin (ouvrage de décharge, OH34b).</p>

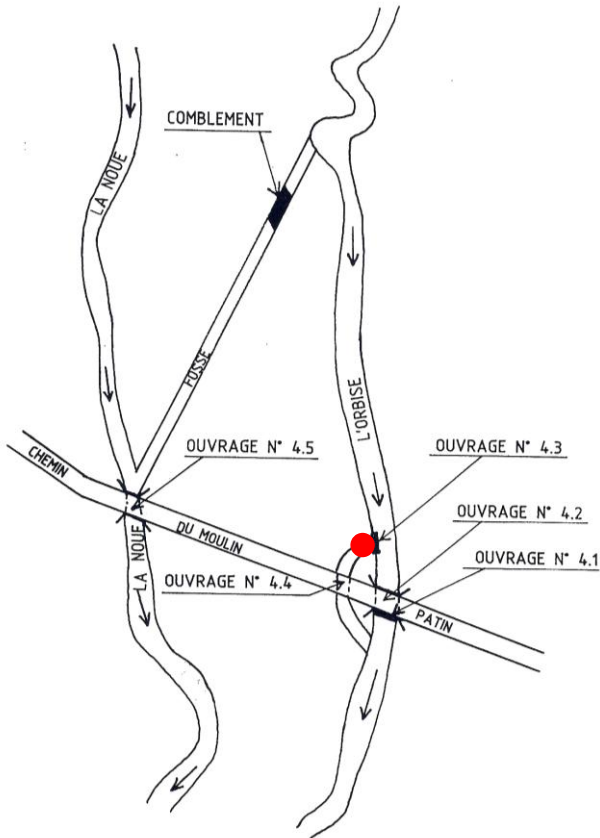
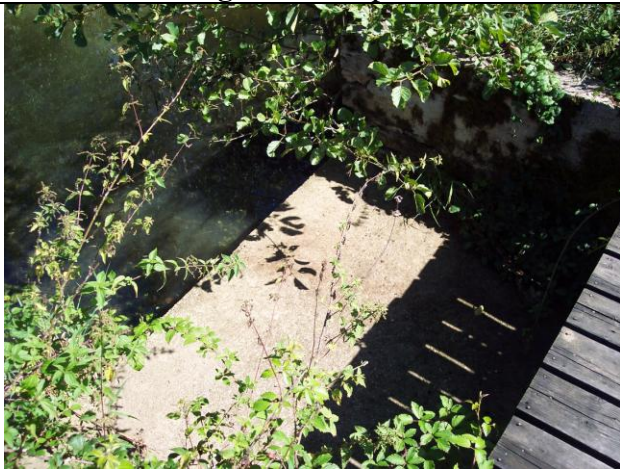
2.1.10 Code ouvrage : OH34a	Code ROE : ROE24939	Commune : Chatenoy-le-Royal
Lieu dit : Moulin patin	Nom de l'ouvrage : moulin patin	Cours d'eau : Orbize
<p>L'ORBIZE COMMUNE DE CHATENOY- LE -ROYAL MOULIN PATIN ETAT ACTUEL</p>

DIAGNOSTIC DE L'OUVRAGE <ul style="list-style-type: none"> - Type d'ouvrage : seuil deversoir en béton - Largeur : non connue - Hauteur : chute de 0,3 m - Franchissabilité : NF (non fonctionnel) - Etat en 2011 : l'ouvrage n'est fonctionnel qu'en hautes eaux - Usage actuel : non - Propriétaire : non connu - Gestionnaire : non connu - Statut de l'ouvrage : fondé en titre (présent sur la carte de Cassini) - Cote de l'ouvrage : cote du déversoir à 181.29 m NGF. 	COMMENTAIRE SUR L'OUVRAGE : L'ouvrage de décharge est un déversoir en béton d'une longueur déversante de 3 m. Une trentaine de mètres à l'aval de cet ouvrage, l'ouvrage de traversée du chemin du Moulin patin est un pont cadre de 0,8 x 0,9mx2m. cet ouvrage n'est fonctionnel qu'en hautes eaux, la cote de déversement 250 m à l'amont étant à la cote 181.25 m NGF, soit en dessous du niveau du seuil.

OBJECTIF DE GESTION : Restaurer la continuité écologique dans le bras de décharge.

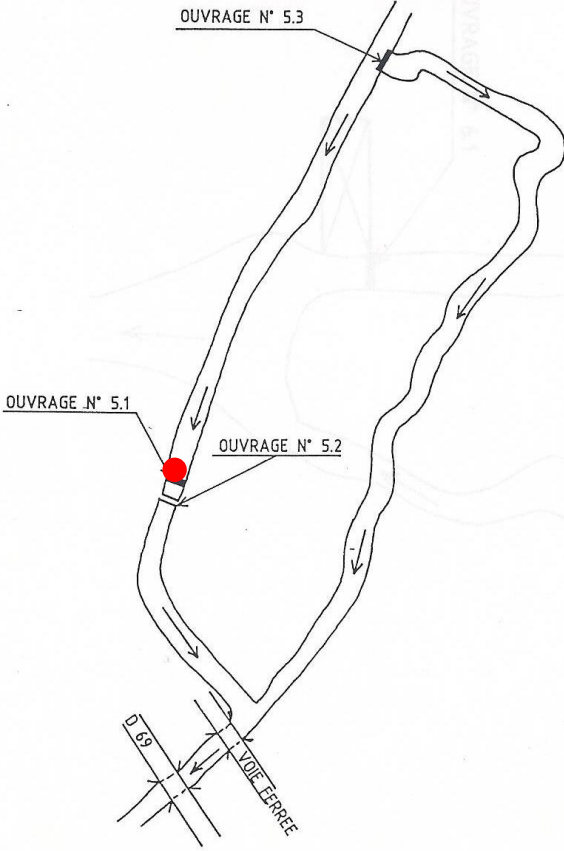
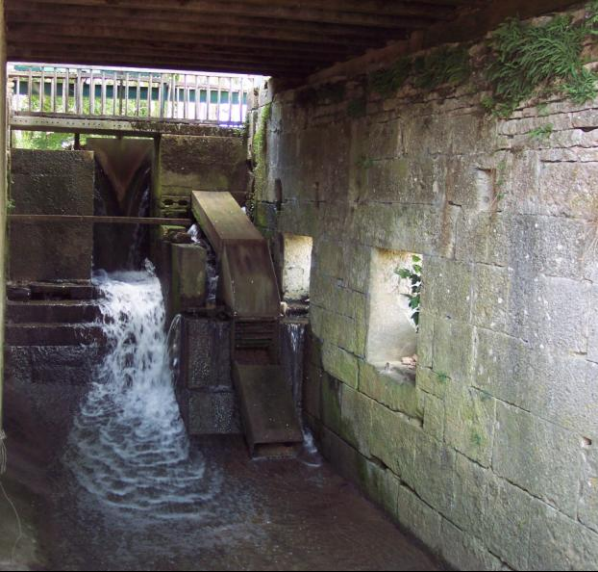
2.1.11 Code ouvrage : OH35a	Code ROE : ROE24937	Commune : Givry
Lieu dit : Moulin madame	Nom de l'ouvrage : moulin madame	Cours d'eau : Orbize
<p>L'ORBISE COMMUNE DE GIVRY MOULIN MADAME ETAT ACTUEL</p>

DIAGNOSTIC DE L'OUVRAGE	COMMENTAIRE SUR L'OUVRAGE :
	<ul style="list-style-type: none"> - Type d'ouvrage : vanne - Largeur : 0,7 m (largeur vanne) - Hauteur : 1,3 m - Franchissabilité : NF - Etat en 2011 : Bon état - Usage actuel : projet de micro-centrale - Propriétaire : Mr DERLY - Gestionnaire : Mr DERLY - Statut de l'ouvrage : ouvrage fondé en titre (présent sur la carte de Cassini) - Cote de l'ouvrage : radier à la cote 185.04 m NGF. Déversoir arasé à la cote 186.8 m NGF. 	<p>L'ouvrage du bief du moulin est constitué d'une vanne 0,7 m x 1,30 m calée sur un radier à la cote 185.04 m NGF de hauteur de dégagement 1,5 m et d'un déversoir de longueur déversante 0,9 m arasé à la cote 186,8 m NGF. Une dizaine de mètres à l'aval le bief passe sous un pont cadre 3,2 m x 2 m. Il existe un projet d'utilisation de la force motrice de l'eau pour l'alimentation électrique du moulin (micro-centrale).</p> <p>OBJECTIF DE GESTION :</p> <p>Laisser en l'état. La restauration de la continuité écologique doit être visée sur l'autre ouvrage (ouvrage répartiteur).</p>

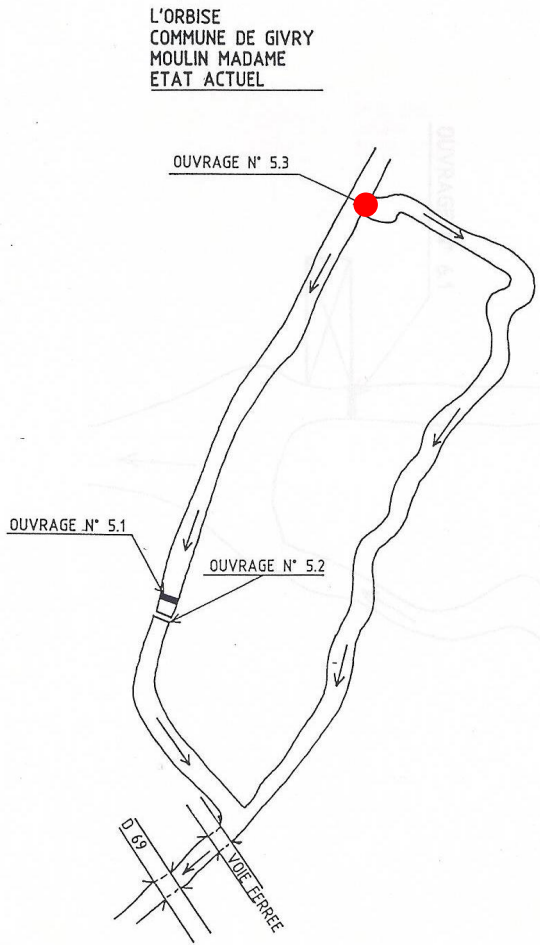
2.1.12 Code ouvrage : OH35b	Code ROE : ROE24935	Commune : Givry
Lieu dit : Moulin Madame	Nom de l'ouvrage : moulin Madame	Cours d'eau : Orbize

DIAGNOSTIC DE L'OUVRAGE <ul style="list-style-type: none"> - Type d'ouvrage : vanne - Largeur : 1 m (largeur vanne), 5,5 m au total - Hauteur : 1,4 m (au total) - Franchissabilité : NF - Etat en 2011 : mauvais état (fuites sous l'ouvrage) - Usage actuel : projet de micro-centrale - Propriétaire : Mr DERLY - Gestionnaire : Mr DERLY - Statut de l'ouvrage : ouvrage fondé en titre (présent sur la carte de Cassini) - Cote de l'ouvrage : radier de la vanne à la cote 185.84 m NGF. Déversoir arasé à la cote 187.09 m NGF. 	COMMENTAIRE SUR L'OUVRAGE : L'ouvrage de décharge (ou ouvrage répartiteur) est situé 400 m à l'amont de l'ouvrage OH35a. Il est constitué d'une vanne de 1 m de large et 1,4 m de hauteur calée sur un radier à la cote 185.84 m NGF, et d'un déversoir de longueur déversante de 3,5 m arasé à la cote de 187.09 m NGF. Cet ouvrage est en très mauvais état. Des fuites ont été observées dans la structure de l'ouvrage.

OBJECTIF DE GESTION : Aménager ou équiper pour le franchissement de l'ouvrage par l'intermédiaire d'un bras de contournement de l'ouvrage.

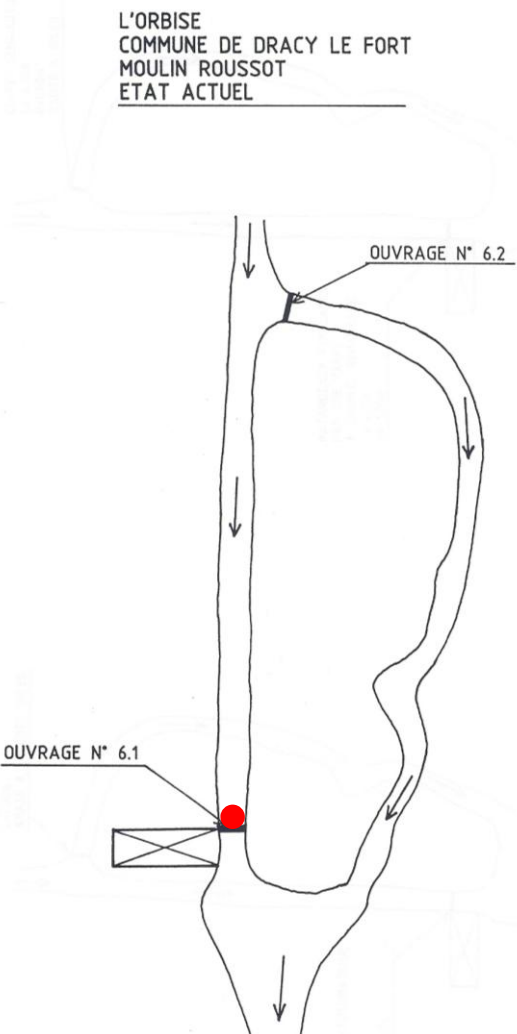
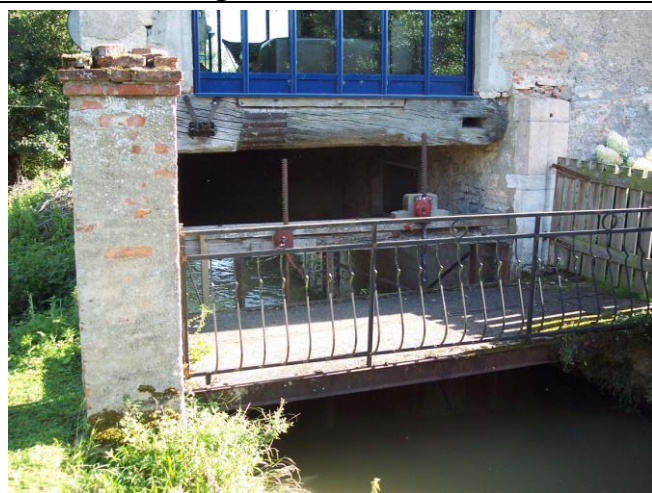
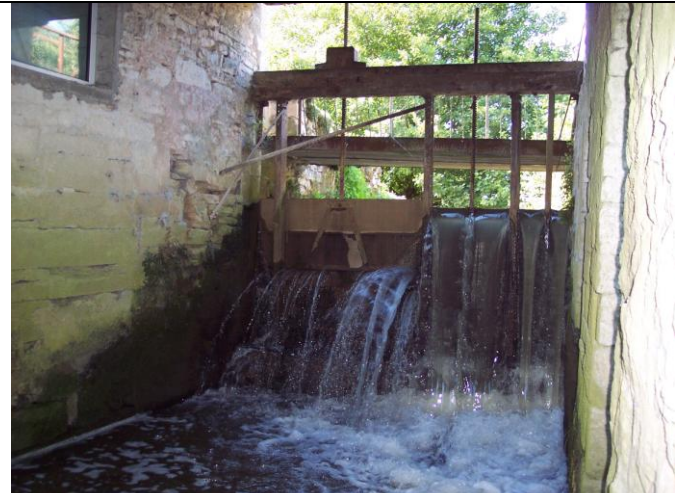
2.1.13 Code ouvrage : OH36a	Code ROE : ROE24933	Commune : Dracy-le-Fort
Lieu dit : Moulin Roussot	Nom de l'ouvrage : moulin Roussot	Cours d'eau : Orbize
<p>L'ORBIZE COMMUNE DE DRACY LE FORT MOULIN ROUSSOT ETAT ACTUEL</p>

DIAGNOSTIC DE L'OUVRAGE <ul style="list-style-type: none"> - Type d'ouvrage : vanne - Largeur : 3,55 m (au total) - Hauteur : 1 m - Franchissabilité : NF - Etat en 2011 : bon état apparent - Usage actuel : non - Propriétaire : Mr VIPREY - Gestionnaire : Mr VIPREY - Statut de l'ouvrage : ouvrage fondé en titre (présent sur la carte de Cassini) - Cote de l'ouvrage : radier de la vanne à la cote 187.76 m NGF. 	COMMENTAIRE SUR L'OUVRAGE : L'ouvrage du bief d'amenée du moulin est constitué 1) d'une vanne 0,65 m x 0,9 m de hauteur de dégagement 1 m, calée sur un radier à la cote 187.76 m NGF 2) de 2 martelières pour batardeaux de largeur totale de 2,55 m calées à la même cote.

OBJECTIF DE GESTION : Améliorer la gestion actuelle de l'ouvrage (ouverture en période de hautes eaux d'octobre à avril).

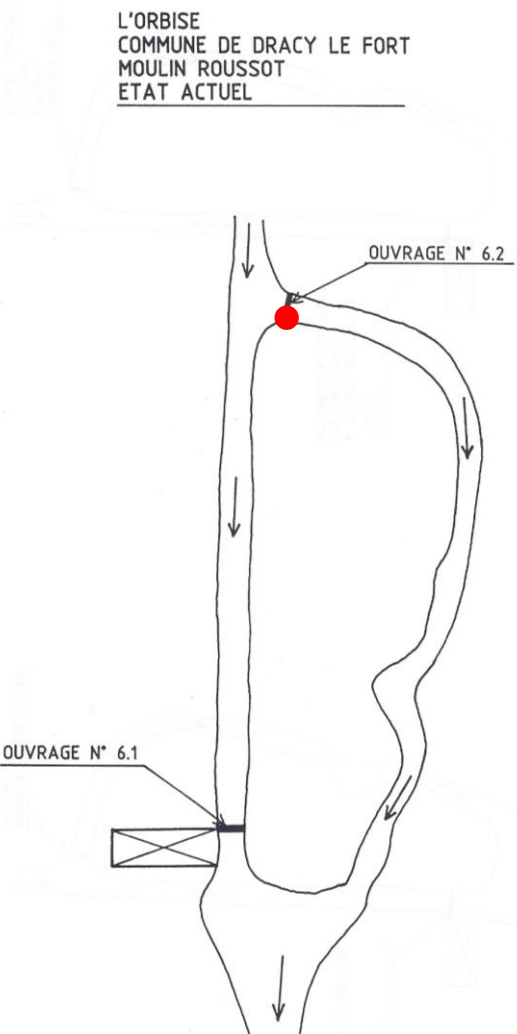
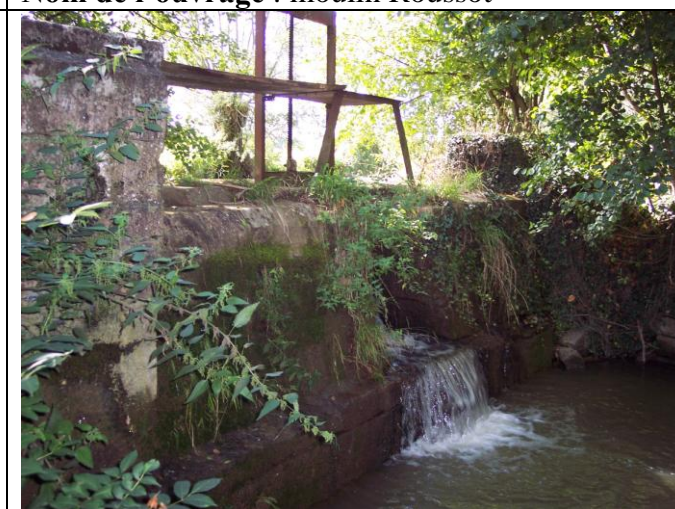
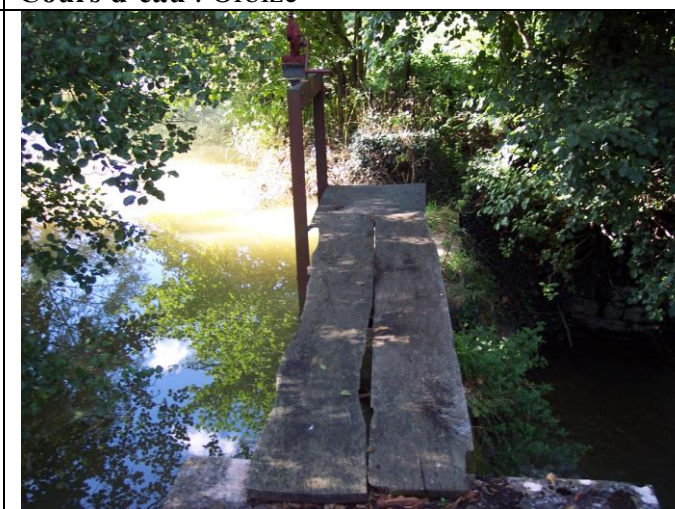
2.1.14 Code ouvrage : OH36b	Code ROE : Non répertorié	Commune : Dracy-le-Fort
Lieu dit : Moulin Roussot	Nom de l'ouvrage : moulin Roussot	Cours d'eau : Orbize
<p>L'ORBISE COMMUNE DE DRACY LE FORT MOULIN ROUSSOT ETAT ACTUEL</p>

DIAGNOSTIC DE L'OUVRAGE	COMMENTAIRE SUR L'OUVRAGE :
	<ul style="list-style-type: none"> - Type d'ouvrage : vanne - Largeur : 9 m (largeur totale de l'ouvrage) - Hauteur : 2,75 m (au total) - Franchissabilité : NF - Etat en 2011 : bon état apparent - Usage actuel : non - Propriétaire : Mr VIPREY - Gestionnaire : Mr VIPREY - Statut de l'ouvrage : ouvrage fondé en titre (présent sur la carte de Cassini) - Cote de l'ouvrage : radier de la vanne à la cote 187.8 m NGF. Déversoir calé à la cote 189.14 m NGF. 	<p>L'ouvrage de décharge est situé une centaine de mètres à l'amont de l'ouvrage OH36a. Il est composé 1) d'une vanne 0,9 m x 1,4 m de hauteur de dégagement d'environ 1,5 m calée sur un radier à la cote 187.8 m NGF et 2) d'un déversoir de longueur déversante de 5,8 m arasé à la cote 189.14 m NGF. Cet ouvrage est en mauvais état avec des fuites observées dans la structure.</p>

OBJECTIF DE GESTION :
		<p>Aménager pour le franchissement piscicole (bras de contournement). Les contraintes techniques paraissent ici relativement fortes avec une hauteur de chute importante (dénivelé de 2,75 m).</p>

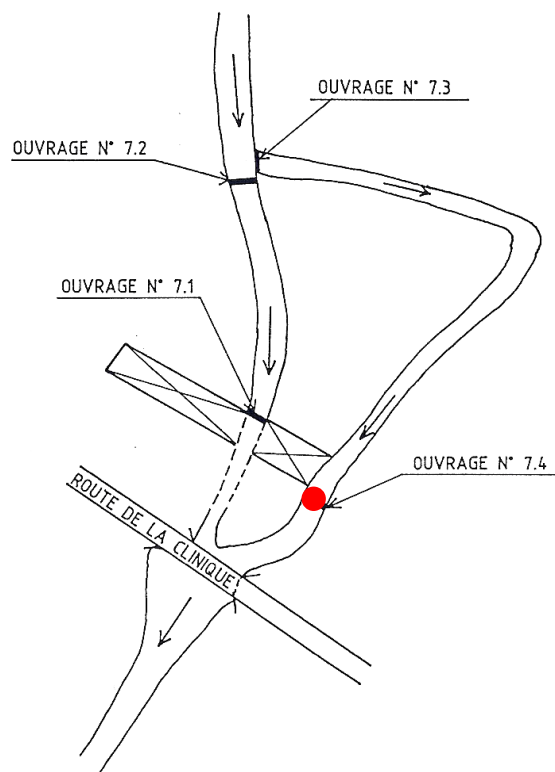
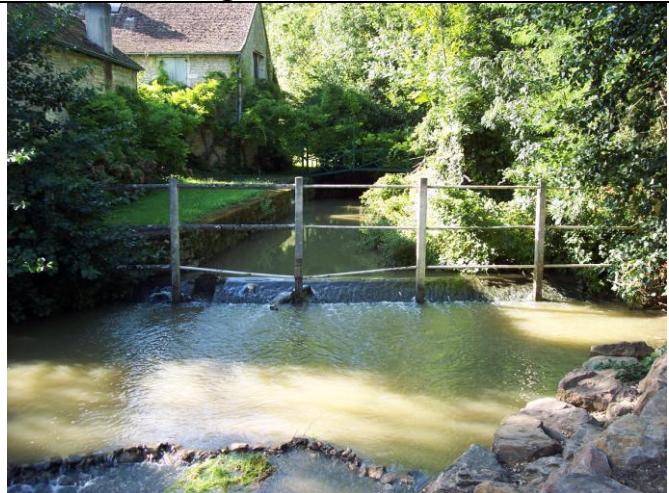
2.1.15 Code ouvrage : OH37a	Code ROE : ROE24932	Commune : Dracy-le-Fort
Lieu dit : Ferme du Moulin	Nom de l'ouvrage : Ferme du Moulin	Cours d'eau : Orbize
<p>L'ORBISE COMMUNE DE DRACY LE FORT FERME DU MOULIN ETAT ACTUEL</p>

<p>DIAGNOSTIC DE L'OUVRAGE</p> <ul style="list-style-type: none"> - Type d'ouvrage : seuil déversoir - Largeur : 9 m - Hauteur : 0,45 m - Franchissabilité : DF - Etat en 2011 : moyen - Usage actuel : non - Propriétaire : Non connu - Gestionnaire : Non connu - Statut de l'ouvrage : ouvrage fondé en titre (présent sur la carte de Cassini) - Cote de l'ouvrage : non connue 	<p>COMMENTAIRE SUR L'OUVRAGE :</p> <p>Seuil situé sur le bief de décharge n'ayant plus d'usage aujourd'hui.</p> <p>OBJECTIF DE GESTION :</p> <p>Restaurer la continuité écologique si celle-ci est rétablie au niveau de l'ouvrage répartiteur. Sinon, laisser en l'état.</p>

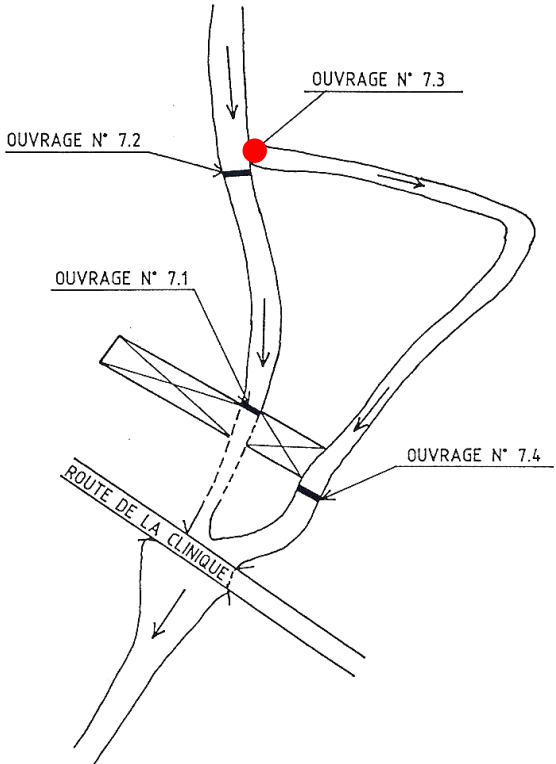
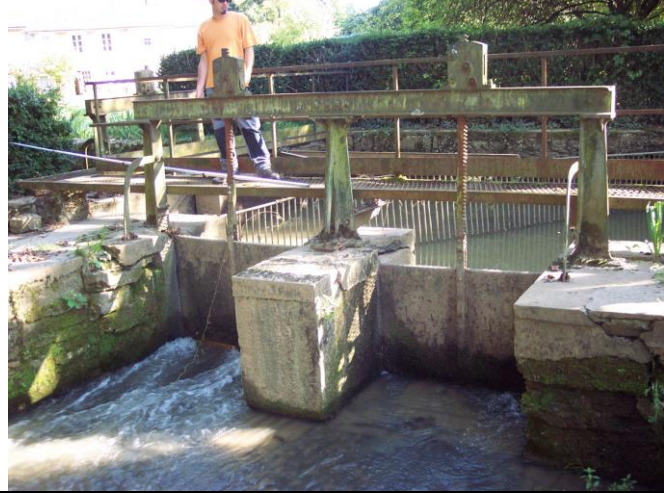
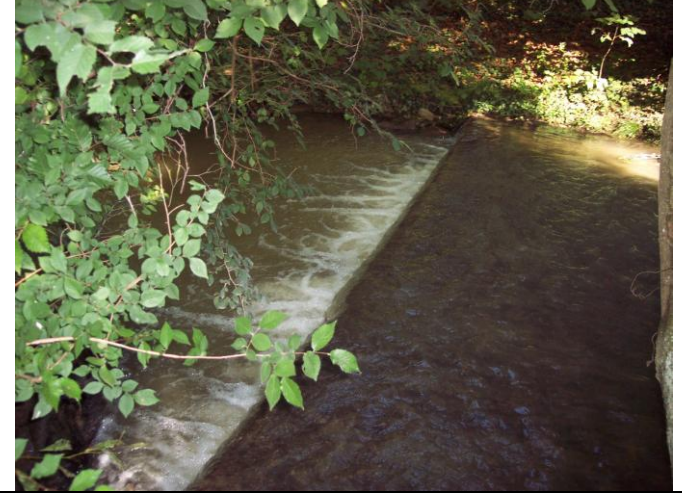
2.1.16 Code ouvrage : OH37b	Code ROE : Non répertorié	Commune : Dracy-le-Fort
Lieu dit : Ferme du Moulin	Nom de l'ouvrage : Ferme du Moulin	Cours d'eau : Orbize
<p>L'ORBISE COMMUNE DE DRACY LE FORT FERME DU MOULIN ETAT ACTUEL</p>

<p>DIAGNOSTIC DE L'OUVRAGE</p> <ul style="list-style-type: none"> - Type d'ouvrage : vannage - Largeur : 7 m, vannes de 1,2 m - Hauteur : 0,85 m - Franchissabilité : NF - Etat en 2011 : bon état - Usage actuel : non - Propriétaire : Non connu - Gestionnaire : Non connu - Statut de l'ouvrage : ouvrage fondé en titre (présent sur la carte de Cassini) - Cote de l'ouvrage : radier de la vanne à la cote 189.95 m NGF. 	<p>COMMENTAIRE SUR L'OUVRAGE :</p> <p>Ouvrage de décharge constitué de 2 vannes 1,35 m x 1,1 m calées sur un radier à la cote 189.95 m NGF. A l'aval de ce vannage, le radier se prolonge sur 15 m et se termine par une petite chute d'eau de 0,25 m NGF (voir photo de droite).</p> <p>OBJECTIF DE GESTION :</p> <p>Améliorer la gestion actuelle de l'ouvrage (ouverture des vannes en hautes eaux) et aménager pour le franchissement piscicole car l'ouvrage n'est pas franchissable mais vannes ouvertes.</p>

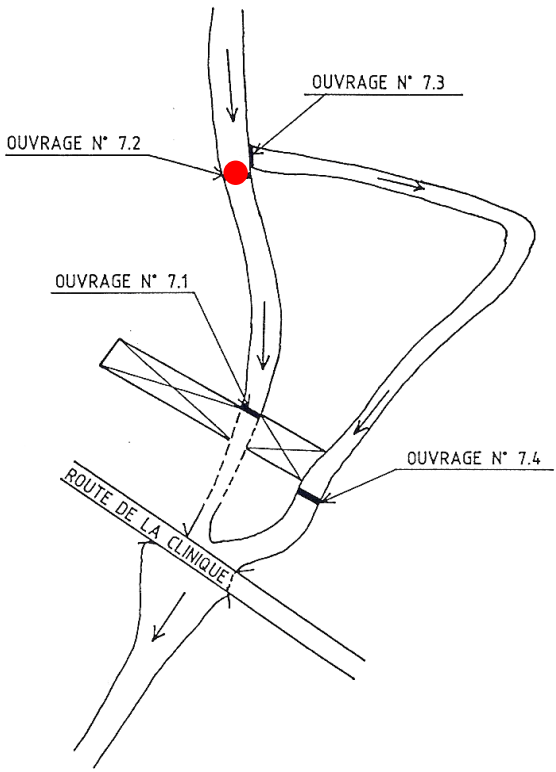
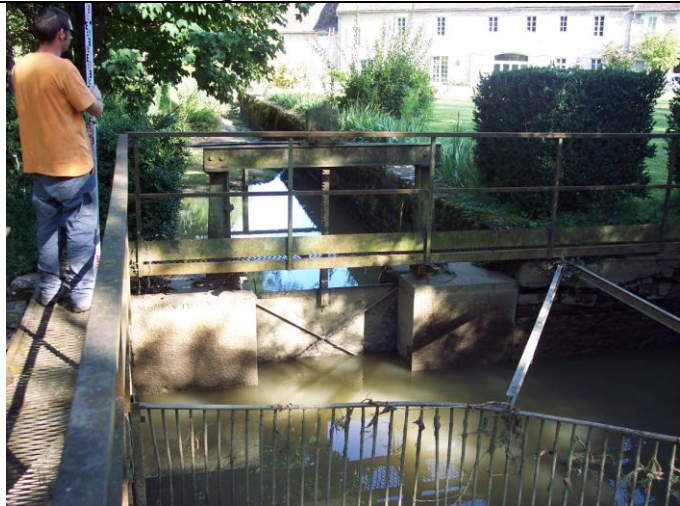
2.1.17 Code ouvrage : OH37c	Code ROE : Non répertorié	Commune : Dracy-le-Fort
Lieu dit : Ferme du Moulin	Nom de l'ouvrage : Ferme du Moulin	Cours d'eau : Orbize
<p>L'ORBISE COMMUNE DE DRACY LE FORT FERME DU MOULIN ETAT ACTUEL</p>

DIAGNOSTIC DE L'OUVRAGE	COMMENTAIRE SUR L'OUVRAGE :
	<ul style="list-style-type: none"> - Type d'ouvrage : vannage - Largeur : 1,5 m (largeur de la vanne), 3,2 m au total - Hauteur : 1 m - Franchissabilité : NF - Etat en 2011 : bon état - Usage actuel : non - Propriétaire : Non connu - Gestionnaire : Non connu - Statut de l'ouvrage : ouvrage fondé en titre (présent sur la carte de Cassini) - Cote de l'ouvrage : non connue 	<p>Vanne de contrôle du bief d'amenée de dimension 1,5 par 0,96 m.</p>
		OBJECTIF DE GESTION :
		<p>Améliorer la gestion actuelle de l'ouvrage (vanne fermée ici ou faiblement ouverte). Il est nécessaire de privilégier le passage de l'eau vers le bras de décharge, plus naturel, si celui est aménagé et gérer pour la restauration de la continuité écologique.</p>

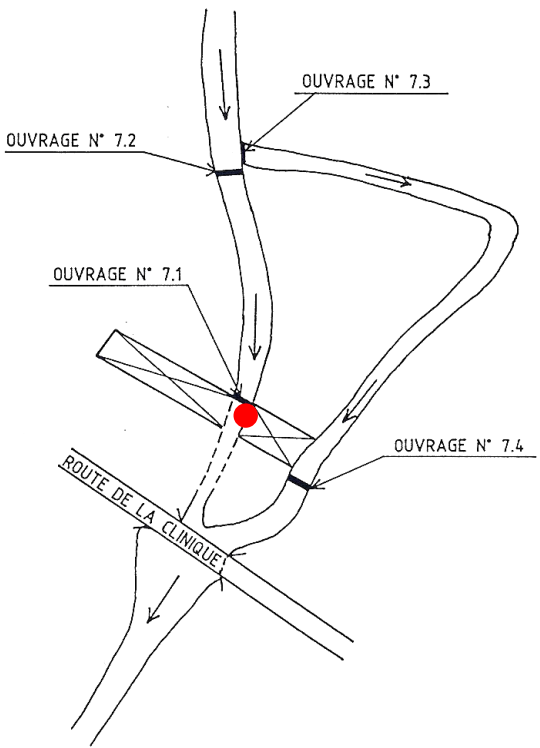
2.1.18 Code ouvrage : OH37d	Code ROE : Non répertorié	Commune : Dracy-le-Fort
Lieu dit : Ferme du Moulin (anciennement moulin neuf)	Nom de l'ouvrage : Ferme du Moulin	Cours d'eau : Orbize
<p>L'ORBIZE COMMUNE DE DRACY LE FORT FERME DU MOULIN ETAT ACTUEL</p>

OUVRAGE NON VISITE (propriété close)	
	DIAGNOSTIC DE L'OUVRAGE	COMMENTAIRE SUR L'OUVRAGE :
	<ul style="list-style-type: none"> - Type d'ouvrage : vannage - Largeur : 1,4 m (largeur de la vanne) - Hauteur : 0,8 m (hauteur de la vanne) - Franchissabilité : NF - Etat en 2011 : non connu - Usage actuel : non connu - Propriétaire : Non connu - Gestionnaire : Non connu - Statut de l'ouvrage : ouvrage fondé en titre (présent sur la carte de Cassini sous le nom Moulin Neuf) - Cote de l'ouvrage : non connue 	<p>Vanne 1,4 m par 0,8 m. L'ouvrage n'a pas pu être visité.</p> <p>OBJECTIF DE GESTION :</p> <p>Améliorer la gestion actuelle de l'ouvrage (vanne fermée ici ou faiblement ouverte). Il est nécessaire de privilégier le passage de l'eau vers le bras de décharge, plus naturel, si celui est aménagé et gérer pour la restauration de la continuité écologique.</p>

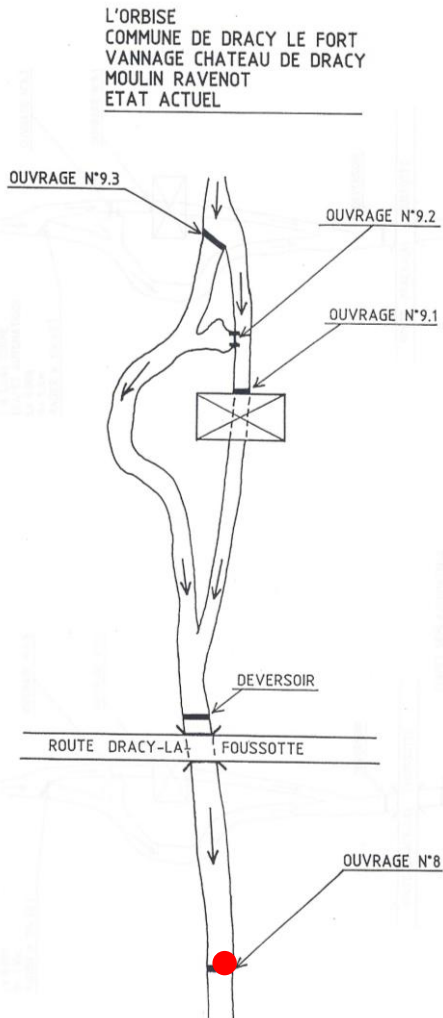
2.1.19 Code ouvrage : OH38	Code ROE : ROE24931	Commune : Dracy-le-Fort
Lieu dit : Château de Dracy	Nom de l'ouvrage : pas de nom	Cours d'eau : Orbize
<p>L'ORBISE COMMUNE DE DRACY LE FORT VANNAGE CHATEAU DE DRACY MOULIN RAVENOT ETAT ACTUEL</p>

OUVRAGE NON VISITE (propriété close)	
	DIAGNOSTIC DE L'OUVRAGE	COMMENTAIRE SUR L'OUVRAGE :
	<ul style="list-style-type: none"> - Type d'ouvrage : vannage - Largeur : 9,4 m - Hauteur : environ 2 m au total - Franchissabilité : NF - Etat en 2011 : non connu - Usage actuel : non connu - Propriétaire : Non connu - Gestionnaire : Non connu - Statut de l'ouvrage : non connu - Cote de l'ouvrage : radier du vannage à la cote de 190.95 m NGF. Déversoir à la cote 192.81 m NGF. <p>La capacité de l'ouvrage avant débordement est de 6,5 m3/s.</p>	<p>L'ouvrage est constitué de 1) 2 vannes 0,8 x 0,8 m calées sur un radier à la cote 190.95 m NGF et de hauteur de dégagement 0,85 m 2) d'un déversoir de longueur déversante 9,4 m arasé à la cote 192.81 m NGF.</p> <p>Ce diagnostic est celui réalisé en 1995 par IPSEAU. Nous ne savons pas si celui-ci est toujours d'actualité (propriété close).</p>

OBJECTIF DE GESTION :
		Restaurer la continuité écologique si l'ouvrage existe toujours.

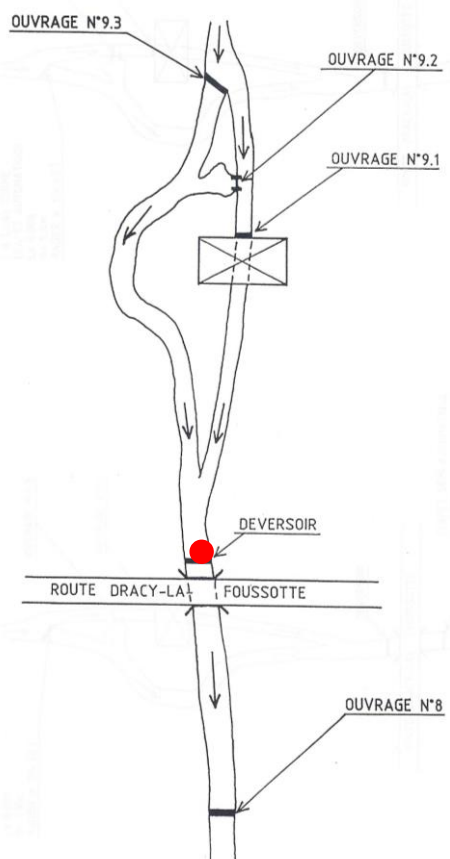
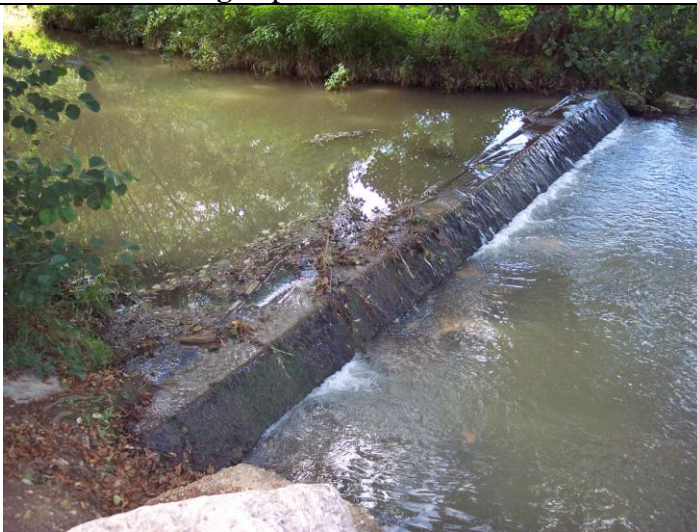
2.1.20 Code ouvrage : OH39	Code ROE : ROE24929	Commune : Dracy-le-Fort
Lieu dit : Château de Dracy	Nom de l'ouvrage : pas de nom	Cours d'eau : Orbize
<p>L'ORBISE COMMUNE DE DRACY LE FORT VANNAGE CHATEAU DE DRACY MOULIN RAVENOT ETAT ACTUEL</p>

DIAGNOSTIC DE L'OUVRAGE	COMMENTAIRE SUR L'OUVRAGE :
	<ul style="list-style-type: none"> - Type d'ouvrage : seuil déversoir - Largeur : 7,2 m - Hauteur : 0,45 - Franchissabilité : DF - Etat en 2011 : bon état - Usage actuel : non - Propriétaire : Non connu - Gestionnaire : Non connu - Statut de l'ouvrage : non connu - Cote de l'ouvrage : non connue 	<p>Seuil déversoir n'ayant plus d'usage actuellement.</p>
		OBJECTIF DE GESTION :
		Restaurer la continuité écologique.

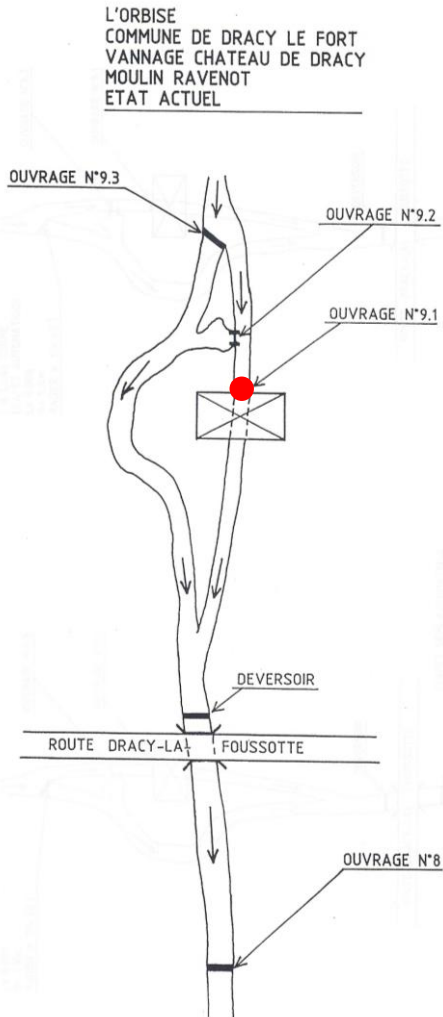
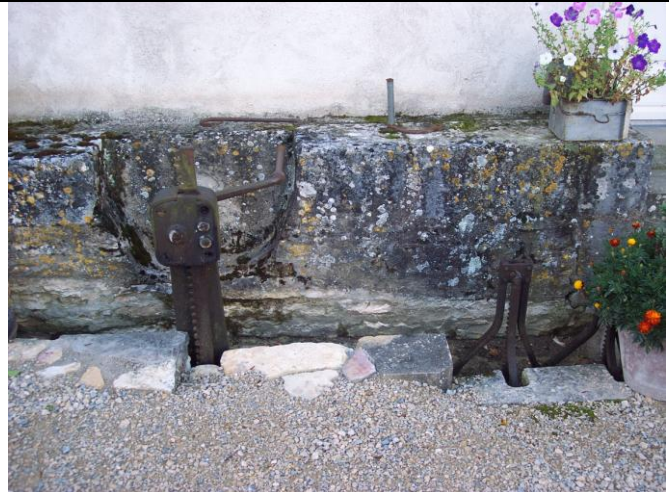
2.1.21 Code ouvrage : OH40a	Code ROE : ROE24926	Commune : Dracy-le-Fort
Lieu dit : Moulin Ravenot	Nom de l'ouvrage : moulin Ravenot, ouvrage d'alimentation du moulin	Cours d'eau : Orbize
<p>L'ORBISE COMMUNE DE DRACY LE FORT VANNAGE CHATEAU DE DRACY MOULIN RAVENOT ETAT ACTUEL</p>

DIAGNOSTIC DE L'OUVRAGE	COMMENTAIRE SUR L'OUVRAGE :
	<ul style="list-style-type: none"> - Type d'ouvrage : vannage - Largeur : 0,7 m (vanne) - Hauteur : 0,7 m (hauteur vanne) - Franchissabilité : NF - Etat en 2011 : bon état - Usage actuel : non - Propriétaire : Mr GAUVIN - Gestionnaire : Mr GAUVIN - Statut de l'ouvrage : non connu - Cote de l'ouvrage : non connue 	<p>Ouvrage d'alimentation du moulin, constitué d'une vanne 0,7 par 0,7 m et d'une buse. Les organes du moulin sont encore présents mais ils ne sont plus fonctionnels. Le propriétaire ne compte pas le restaurer pour utiliser la force motrice.</p>

OBJECTIF DE GESTION :
		Améliorer la gestion actuelle de l'ouvrage (ouverture des vannes en hautes eaux).
