Etablissement Public Territorial du Bassin Saône et Doubs
220, rue du km 400
71 000 MACON

ETUDE DE LA DYNAMIQUE ALLUVIALE ET DE LA CONTINUITE ECOLOGIQUE SUR LE BASSIN VERSANT DE LA CORNE - Etude préalable au contrat des rivières du Chalonnais

PHASE 1 – Cahier de fiches ouvrages

Novembre 2011 – (Mise à jour : Janvier 2012)

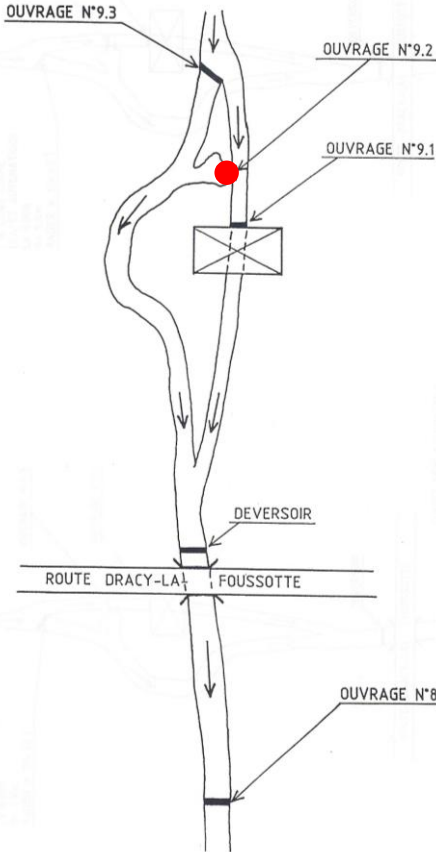
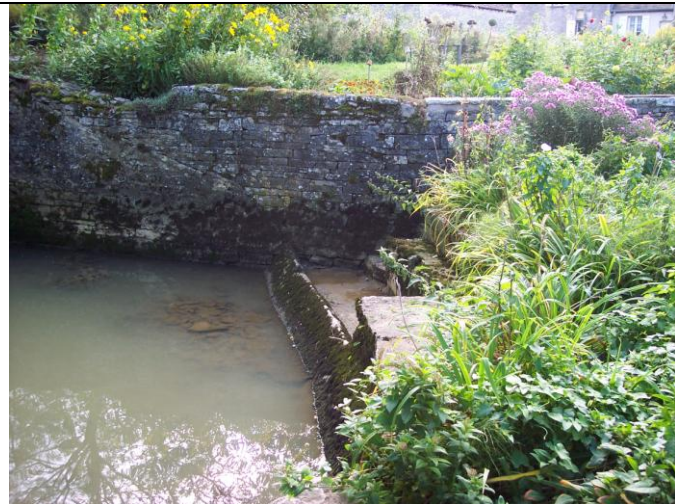
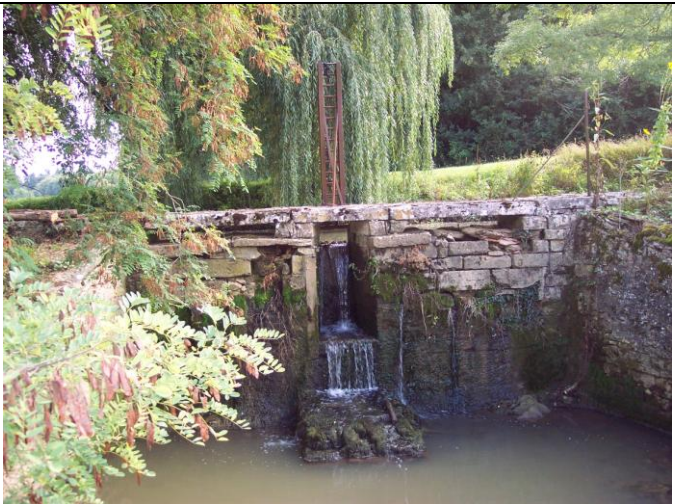
2.1.22 Code ouvrage : OH40b	Code ROE : Non répertorié	Commune : Dracy-le-Fort
Lieu dit : Moulin Ravenot	Nom de l'ouvrage : vanne de décharge du bief d'amenée	Cours d'eau : Orbize
<p>L'ORBIZE COMMUNE DE DRACY LE FORT VANNAGE CHATEAU DE DRACY MOULIN RAVENOT ETAT ACTUEL</p>

DIAGNOSTIC DE L'OUVRAGE	COMMENTAIRE SUR L'OUVRAGE :
	<ul style="list-style-type: none"> - Type d'ouvrage : vanne - Largeur : 1,2 m (vanne) - Hauteur : 0,4 m (hauteur vanne) - Franchissabilité : NF - Etat en 2011 : état moyen - Usage actuel : non - Propriétaire : Mr GAUVIN - Gestionnaire : Mr GAUVIN - Statut de l'ouvrage : non connu - Cote de l'ouvrage : non connue 	<p>Vanne de décharge du bief d'amenée.</p>
		OBJECTIF DE GESTION :
		Laisser en l'état.

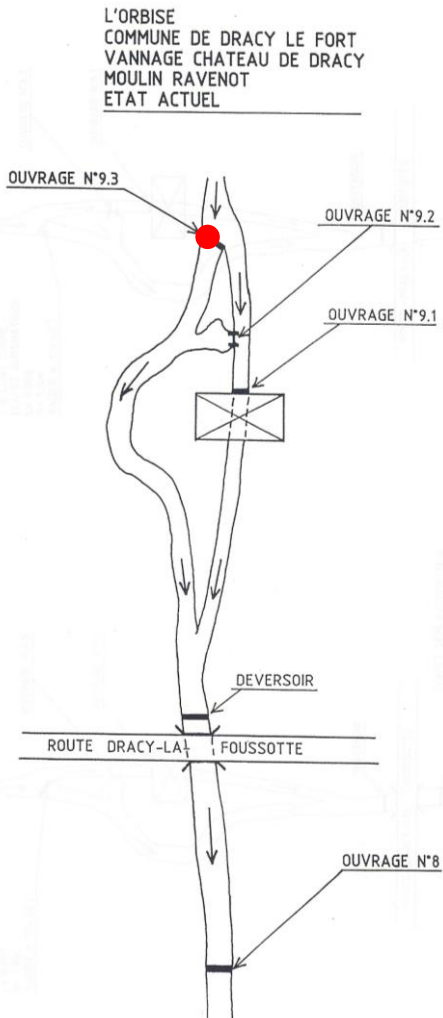
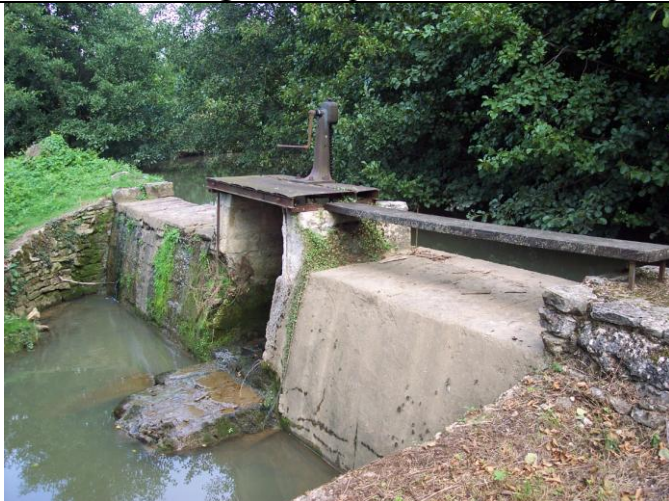
2.1.23 Code ouvrage : OH40c	Code ROE : ROE24927	Commune : Dracy-le-Fort
Lieu dit : Moulin Ravenot	Nom de l'ouvrage : ouvrage du bief de décharge	Cours d'eau : Orbize
<p>L'ORBISE COMMUNE DE DRACY LE FORT VANNAGE CHATEAU DE DRACY MOULIN RAVENOT ETAT ACTUEL</p>

DIAGNOSTIC DE L'OUVRAGE	COMMENTAIRE SUR L'OUVRAGE :
	<ul style="list-style-type: none"> - Type d'ouvrage : vannage - Largeur : 10,2 m - Hauteur : 1 m - Franchissabilité : NF - Etat en 2011 : état moyen - Usage actuel : contrôle du bief mais plus d'usage sur le moulin - Propriétaire : Mr GAUVIN - Gestionnaire : Mr GAUVIN - Statut de l'ouvrage : non connu - Cote de l'ouvrage : non connue 	<p>Vanne de décharge du bief d'amenée.</p> <p>OBJECTIF DE GESTION :</p> <p>Restaurer la continuité écologique ou au minimum améliorer la gestion actuelle de l'ouvrage en laissant les vannes ouvertes. Un aménagement à l'aval du radier de la vanne permettrait de le rendre franchissable assez facilement. La restauration de la continuité écologique pourrait donc se faire au droit de ce moulin, par l'intermédiaire du bras de décharge, l'ancien lit naturel du cours d'eau.</p>

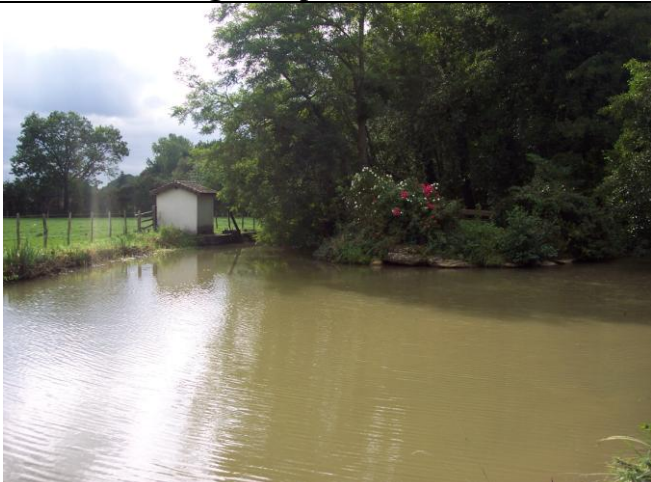
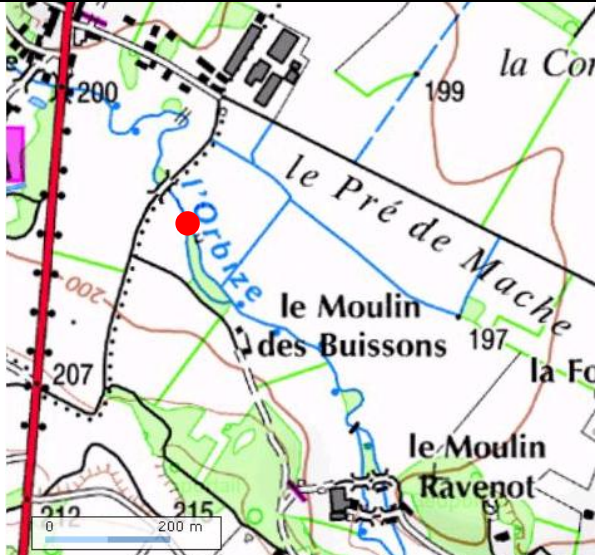
2.1.24 Code ouvrage : OH41	Code ROE : ROE24924	Commune : Dracy-le-Fort
Lieu dit : Moulin des Buissons	Nom de l'ouvrage : clapet du moulin des Buissons	Cours d'eau : Orbize

DIAGNOSTIC DE L'OUVRAGE <ul style="list-style-type: none"> - Type d'ouvrage : clapet automatique - Largeur : non connue - Hauteur : non connue - Franchissabilité : NF - Etat en 2011 : non connu - Usage actuel : non - Propriétaire : syndicat de l'Orbize - Gestionnaire : syndicat de l'Orbize - Statut de l'ouvrage : non connu - Cote de l'ouvrage : non connue 	COMMENTAIRE SUR L'OUVRAGE : Ce clapet automatique a été installé en 1991 par le syndicat de l'Orbize. Depuis cette installation, les pêcheurs ont constaté que les poissons ne pouvaient plus remonter le cours de la rivière (info IPSEAU).
		OBJECTIF DE GESTION : Restaurer la continuité écologique.

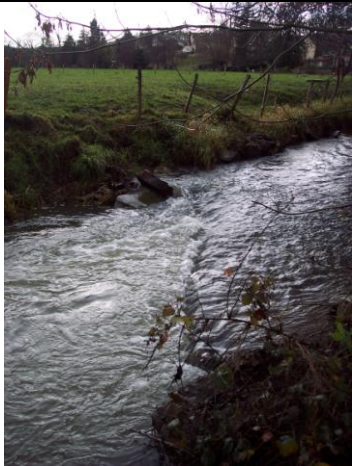
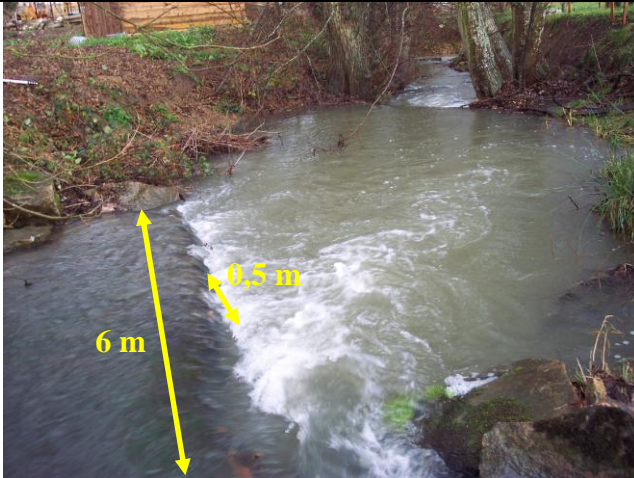
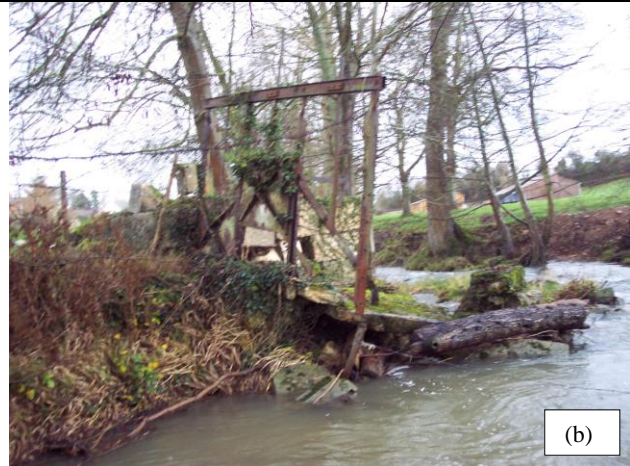
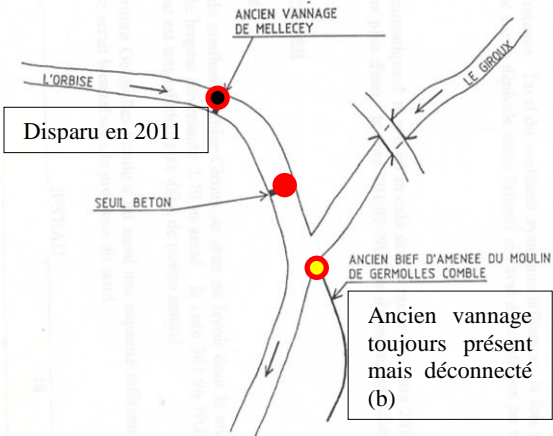
2.1.25 Code ouvrage : OH42	Code ROE : Non repertorié	Commune : Mellecey.
Lieu dit : confluence Giroux Orbize	Nom de l'ouvrage : non connu	Cours d'eau : Orbize

DIAGNOSTIC DE L'OUVRAGE <ul style="list-style-type: none"> - Type d'ouvrage : Radier béton - Largeur : 6 m - Hauteur : 0,5 m - Franchissabilité : NF - Etat en 2011 : l'ouvrage est toujours présent - Usage actuel : non - Propriétaire : non connu - Gestionnaire : non connue - Statut de l'ouvrage : non connu - Cote de l'ouvrage : non connue 	COMMENTAIRE SUR L'OUVRAGE : <p>L'étude IPSEAU mentionne ce seuil de 6 m de large arasé à la cote 201,04 m NGF maintenu par des palplanches. (Vu en place en 2011). La faible lame d'eau sur le seuil ne permet pas la continuité piscicole.</p>
		OBJECTIF DE GESTION : <p>Restaurer la continuité écologique.</p>

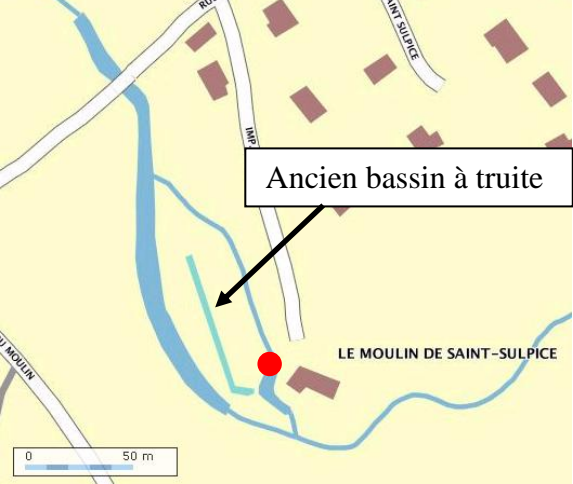
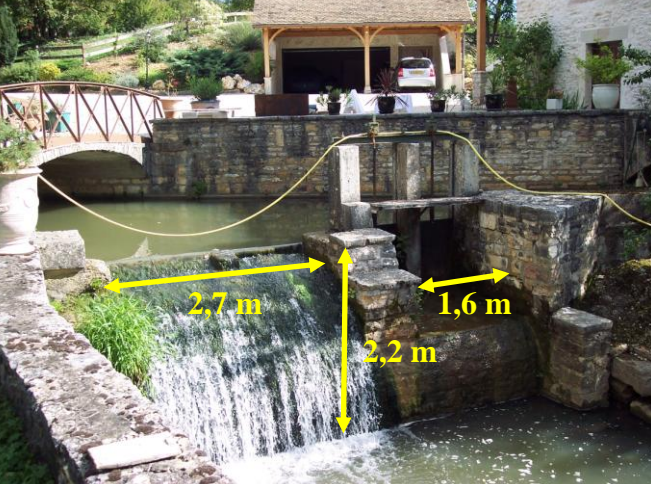
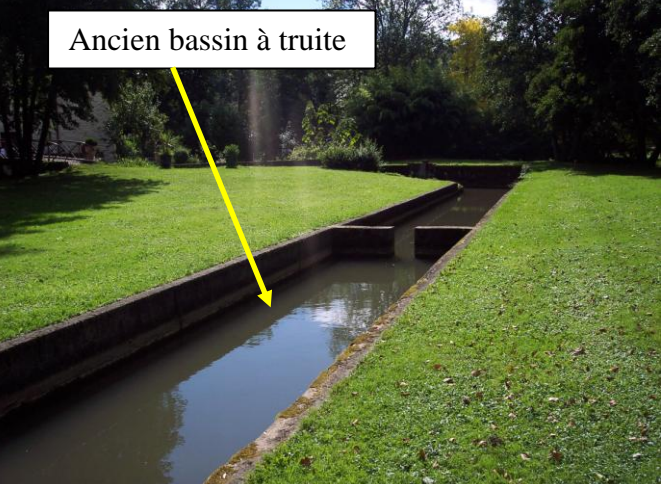
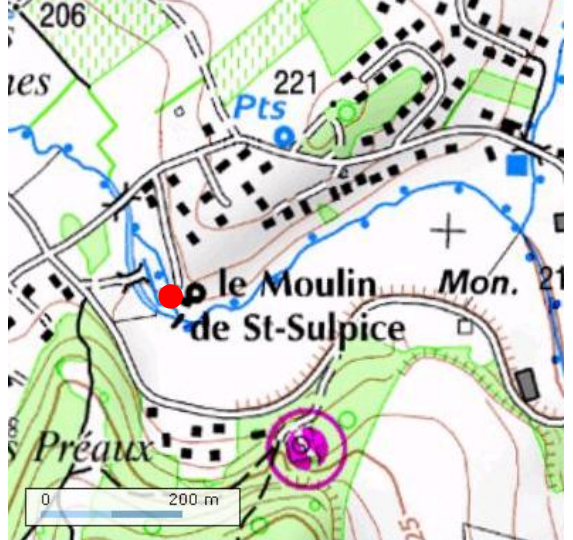
2.1.26 Code ouvrage : OH43a	Code ROE : ROE24921	Commune : Mellecey
Lieu dit : Moulin de St Sulpice	Nom de l'ouvrage : non connu	Cours d'eau : Orbize

<p>DIAGNOSTIC DE L'OUVRAGE</p> <ul style="list-style-type: none"> - Type d'ouvrage : vannage - Largeur : 6 m - Hauteur : 2,2 m - Franchissabilité : NF - Etat en 2011 : bon état apparent - Usage actuel : non - Propriétaire : non connu - Gestionnaire : non connu - Statut de l'ouvrage : non connu - Cote de l'ouvrage : non connue 	<p>COMMENTAIRE SUR L'OUVRAGE :</p> <p>Ouvrage composé de 1) 2 vannes 0,7 m de large sur 1 m de hauteur et 2) d'un déversoir de 2,7 m de large et de 2,2 m de hauteur. Le propriétaire ouvre quelquefois les vannes mais globalement la gestion des ouvrages du secteur (voir ouvrage OH42b) n'est pas satisfaisante. Il n'y a plus d'usage aujourd'hui. Il existe encore un ancien bassin où était élevé des truites. Ce bassin a été restauré dans les années 80 par l'ancien propriétaire.</p> <p>OBJECTIF DE GESTION :</p> <p>Laisser en l'état.</p>

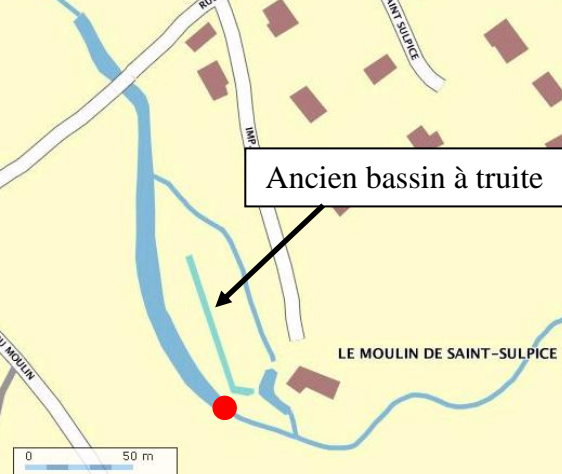
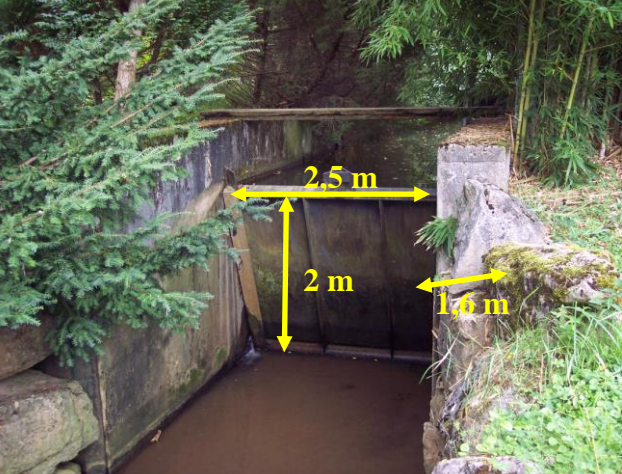
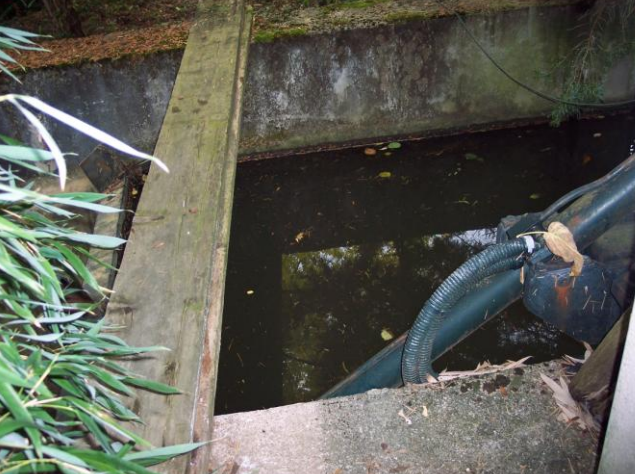
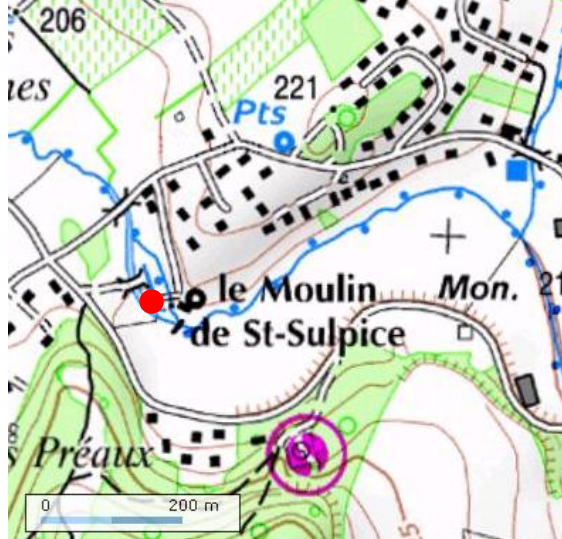
2.1.27 Code ouvrage : OH43b	Code ROE : Non repertorié.	Commune : Mellecey
Lieu dit : Moulin de St Sulpice	Nom de l'ouvrage : non connu	Cours d'eau : Orbize

DIAGNOSTIC DE L'OUVRAGE <ul style="list-style-type: none"> - Type d'ouvrage : clapet automatique - Largeur : 2,5 m - Hauteur : 2 m - Franchissabilité : NF - Etat en 2011 : bon état apparent - Usage actuel : non - Propriétaire : syndicat de l'Orbize - Gestionnaire : syndicat de l'Orbize - Statut de l'ouvrage : non connu - Cote de l'ouvrage : non connue 	COMMENTAIRE SUR L'OUVRAGE : Clapet automatique installé vraisemblablement comme tous les autres dans les années 90. Le propriétaire de l'ouvrage OH42a possède les clefs de l'armoire de commande. Globalement la gestion des ouvrages du secteur (voir ouvrage OH42a) n'est pas satisfaisante. OBJECTIF DE GESTION : Au minimum, Améliorer la gestion actuelle de l'ouvrage en laissant ouvert les vannes en hautes eaux. L'effacement du clapet au regard de son utilité actuelle serait un objectif plus ambitieux en terme de restauration.

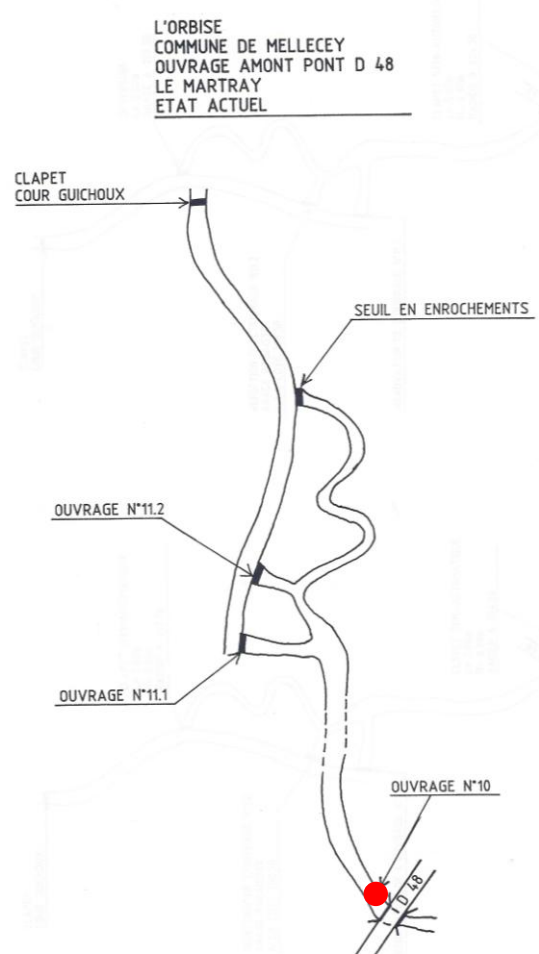
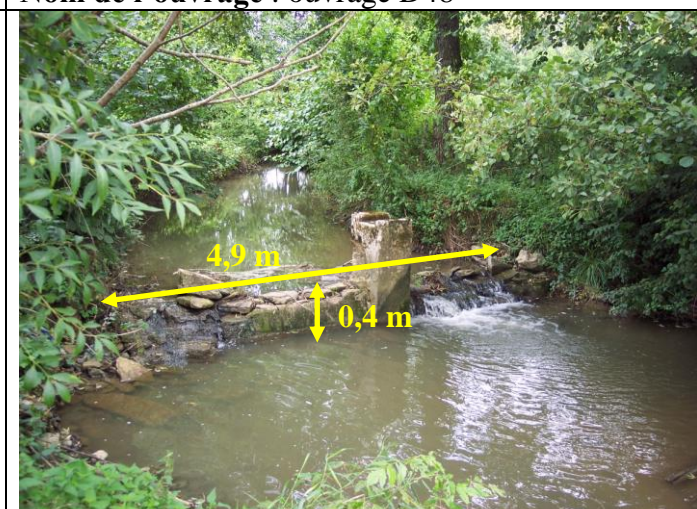
2.1.28 Code ouvrage : OH44	Code ROE : ROE24919	Commune : Mellecey
Lieu dit : Le Martray	Nom de l'ouvrage : ouvrage D48	Cours d'eau : Orbize

DIAGNOSTIC DE L'OUVRAGE	COMMENTAIRE SUR L'OUVRAGE :
	<ul style="list-style-type: none"> - Type d'ouvrage : vannage - Largeur : 4,9 m - Hauteur : 0,4 m - Franchissabilité : DF - Etat en 2011 : ouvrage ruiné - Usage actuel : non - Propriétaire : non connu - Gestionnaire : non connu - Statut de l'ouvrage : non connu - Cote de l'ouvrage : crête de l'ouvrage arasée à la cote 205.10 m NGF en 1995. 	<p>Seuil de largeur déversante 4,9 m arasé à la cote 205.10 m NGF en 1995 (étude IPSEAU) et sur lequel étaient installés des batardeaux rehaussant la ligne d'eau de 0,4 m. Cet ouvrage est actuellement totalement ruiné mais il est difficilement franchissable pour la faune piscicole.</p> <p>Le débit capacitif au droit de l'ouvrage est de 9 m3/s (crue 5 ans).</p>

OBJECTIF DE GESTION :
		Restaurer la continuité piscicole par arasement.

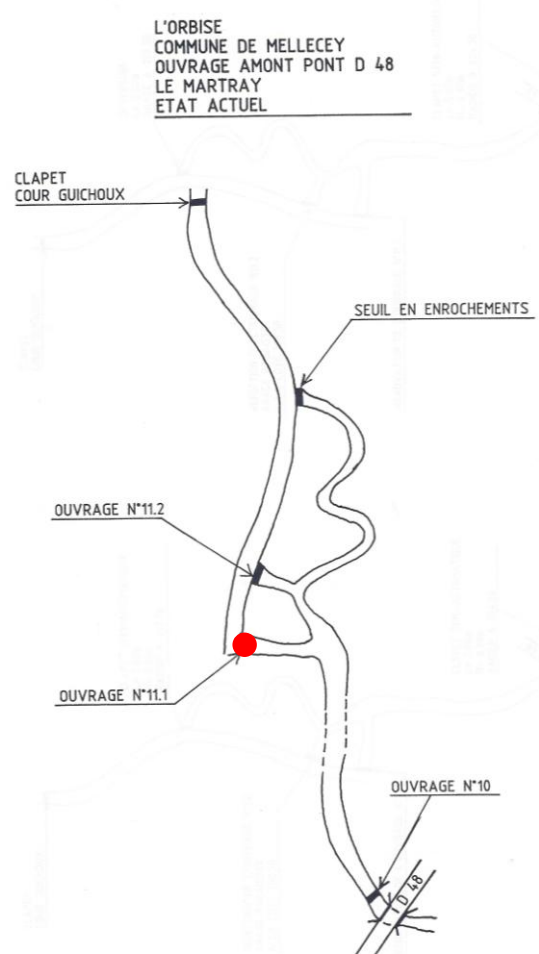
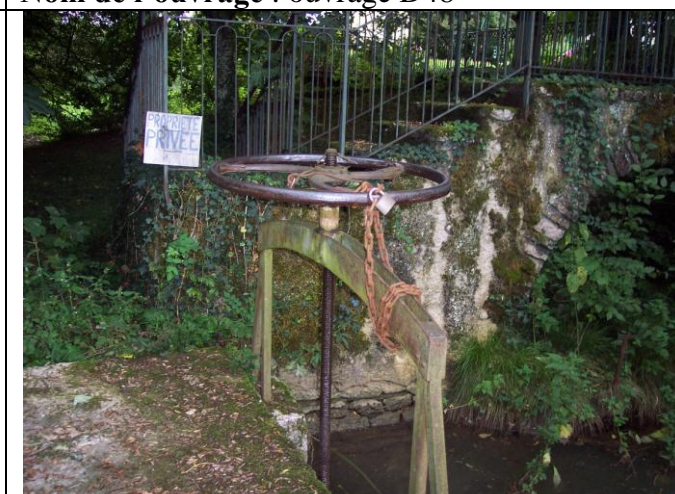
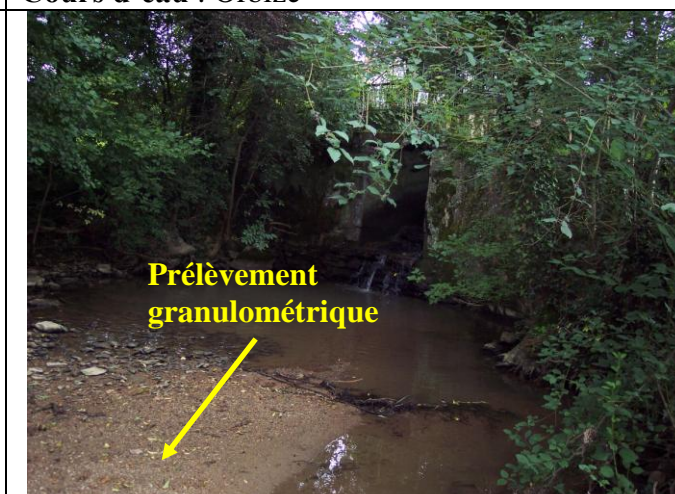
2.1.29 Code ouvrage : OH45a	Code ROE : non repertorié.	Commune : Mellecey
Lieu dit : Le Martray	Nom de l'ouvrage : ouvrage D48	Cours d'eau : Orbize

DIAGNOSTIC DE L'OUVRAGE <ul style="list-style-type: none"> - Type d'ouvrage : vannage - Largeur : 1,05 m (largeur vanne) - Hauteur : 1,6 m (vanne haute de 1,1 m) - Franchissabilité : NF - Etat en 2011 : moyen - Usage actuel : non - Propriétaire : non connu - Gestionnaire : non connu - Statut de l'ouvrage : non connu - Cote de l'ouvrage : radier calé à la cote 207.55 m NGF. 	COMMENTAIRE SUR L'OUVRAGE : Ouvrage constitué d'une vanne de 1,05 m de large sur 1,1 m de hauteur. La capacité de l'ouvrage est de 2 m3/s. Un prélèvement granulométrique a été réalisé directement à l'aval de l'ouvrage.
		OBJECTIF DE GESTION : Laisser en l'état.

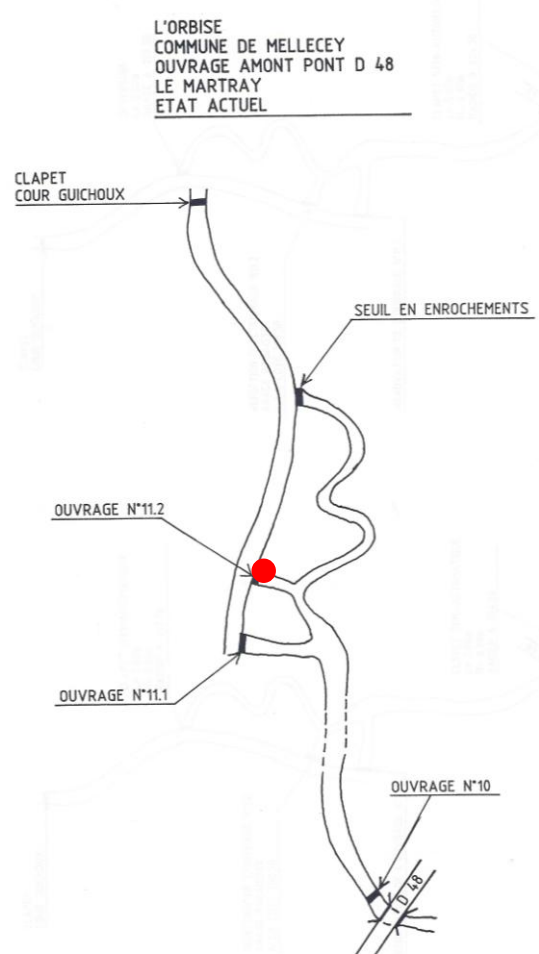
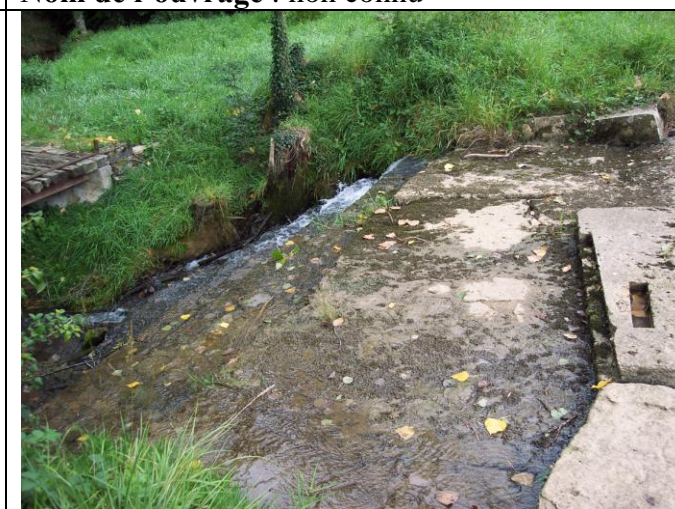
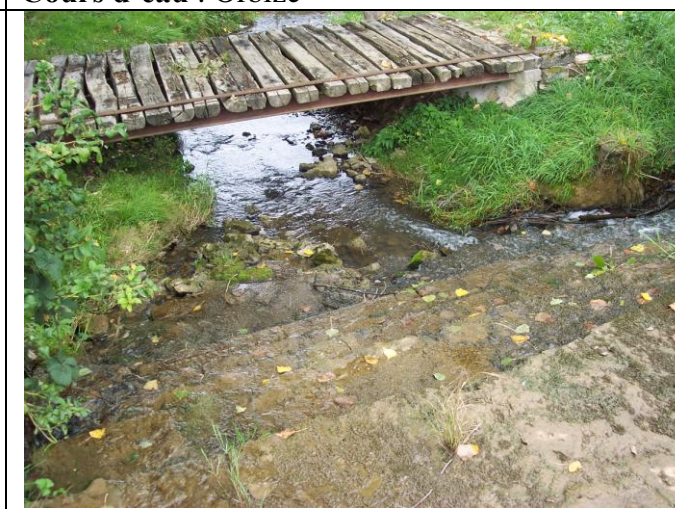
2.1.30 Code ouvrage : OH45b	Code ROE : non repertorié.	Commune : Mellecey
Lieu dit : Le Martray	Nom de l'ouvrage : non connu	Cours d'eau : Orbize

DIAGNOSTIC DE L'OUVRAGE <ul style="list-style-type: none"> - Type d'ouvrage : seuil déversoir - Largeur : 5 m - Hauteur : 2,5 m - Franchissabilité : NF - Etat en 2011 : mauvais état - Usage actuel : non - Propriétaire : non connu - Gestionnaire : non connu - Statut de l'ouvrage : non connu - Cote de l'ouvrage : déversoir calé à la cote de 208.88 m NGF. 	COMMENTAIRE SUR L'OUVRAGE : Une vingtaine de mètres à l'amont de l'ouvrage O45a se situe un déversoir latéral en très mauvais état, de largeur déversante 5 m arasé à la cote de 208.88 m NGF. Cet ouvrage déverse, en cas de gros orage, l'Orbize canalisée, vers un bras de dérivation qui est régulé par un seuil en enrochements (ouvrage OH45c).
		OBJECTIF DE GESTION : Laisser en l'état.

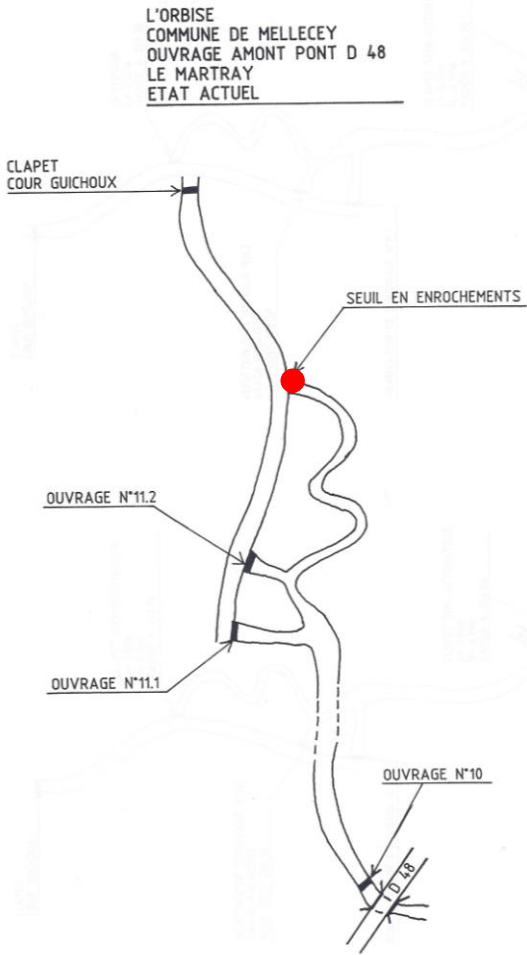
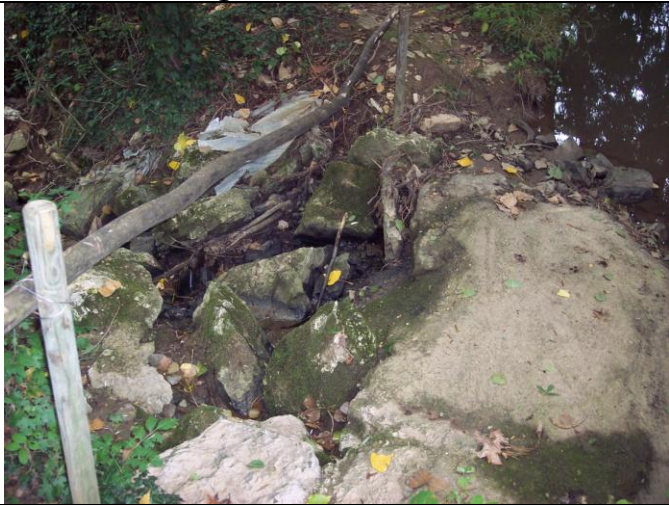
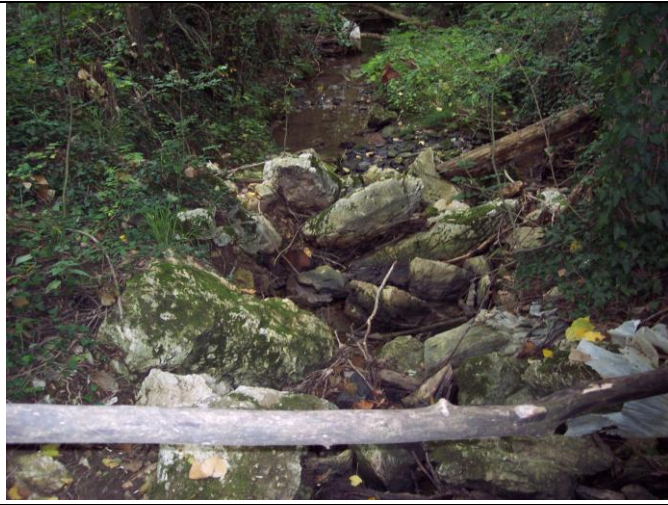
2.1.31 Code ouvrage : OH45c	Code ROE : Non repertorié	Commune : Mellecey
Lieu dit : Le Martray	Nom de l'ouvrage : non connu	Cours d'eau : Orbize

DIAGNOSTIC DE L'OUVRAGE	COMMENTAIRE SUR L'OUVRAGE :
	<ul style="list-style-type: none"> - Type d'ouvrage : seuil en enrochement - Largeur : 3,3 m - Hauteur : 1,5 m - Franchissabilité : NF - Etat en 2011 : mauvais état, en voie de ruine - Usage actuel : non - Propriétaire : non connu - Gestionnaire : non connu - Statut de l'ouvrage : non connu - Cote de l'ouvrage : crête de l'ouvrage arasé à la cote 208.64 m NGF. 	<p>Seuil en enrochement situé 80 m à l'amont de l'ouvrage OH45b arasé à la cote 208.64 m NGF. L'ouvrage est actuellement en très mauvais état et en voie de ruine.</p> <p>La capacité de l'ouvrage est de 2 m³/s environ.</p>
		OBJECTIF DE GESTION :
		<p>Restaurer la continuité écologique. L'arasement de ce seuil permettrait de restaurer de manière définitive la problématique liée au transport des sédiments et à la circulation des espèces. Compte tenu de l'état actuel de l'ouvrage, le contexte semble plutôt favorable.</p>

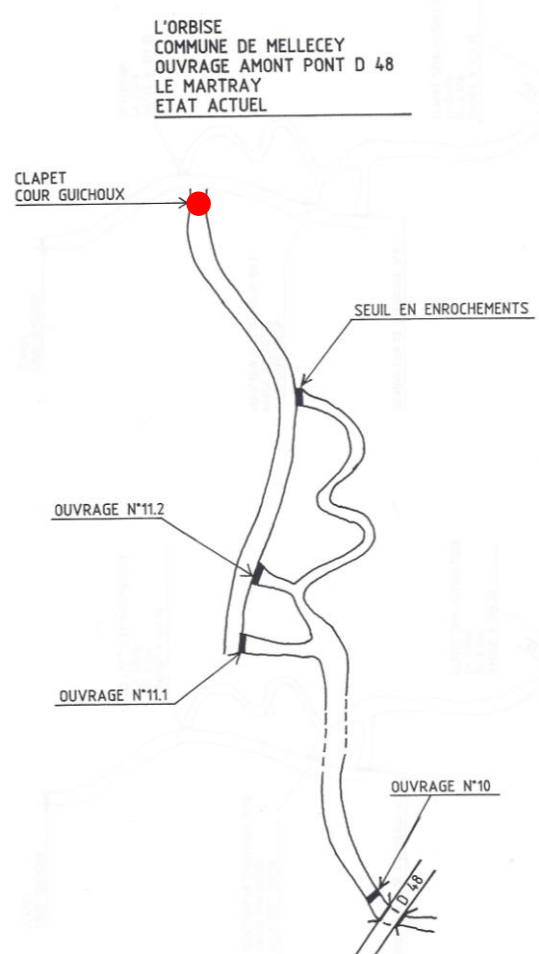
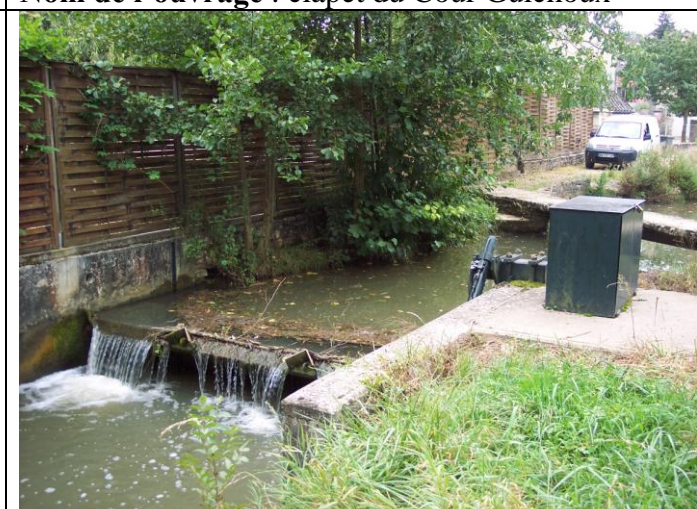
2.1.32 Code ouvrage : OH46	Code ROE : ROE24917	Commune : Mellecey
Lieu dit : cour Giroux	Nom de l'ouvrage : clapet du Cour Guichoux	Cours d'eau : Orbize

DIAGNOSTIC DE L'OUVRAGE	COMMENTAIRE SUR L'OUVRAGE :
	<ul style="list-style-type: none"> - Type d'ouvrage : clapet automatique - Largeur : 4 m - Hauteur : 0,7 m - Franchissabilité : NF - Etat en 2011 : bon état - Usage actuel : non connu - Propriétaire : syndicat de l'Orbize - Gestionnaire : syndicat de l'Orbize - Statut de l'ouvrage : non connu - Cote de l'ouvrage : ligne d'eau stabilisée à la cote 209.05 clapet remonté. 	<p>Clapet semi-automatique de 4 m de large installé cour Guichoux en 1994. Il contrôle la ligne d'eau amont à 209.05 m NGF. L'influence de l'ouvrage remonte 500 m en amont.</p>

OBJECTIF DE GESTION :
		<p>Restaurer la continuité écologique. Le rôle hydraulique de cet ouvrage n'est vraiment pas évident à déterminer ici, d'autant plus que l'ouvrage est d'une dimension faible par rapport aux autres clapets. Son abaissement ou son démantèlement permettrait de restaurer les habitats aquatiques sur 500 m en amont, outre le retour d'une continuité écologique.</p>

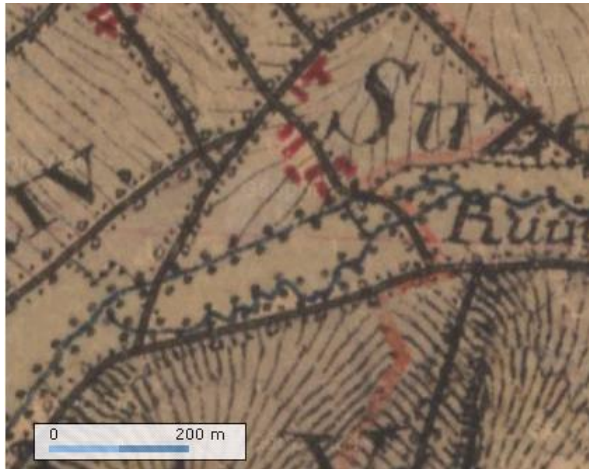
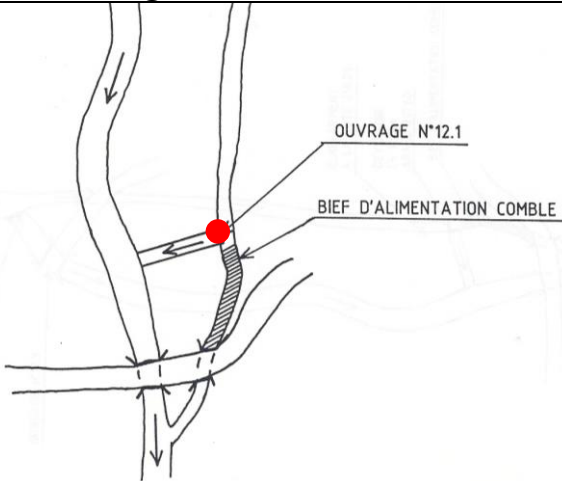
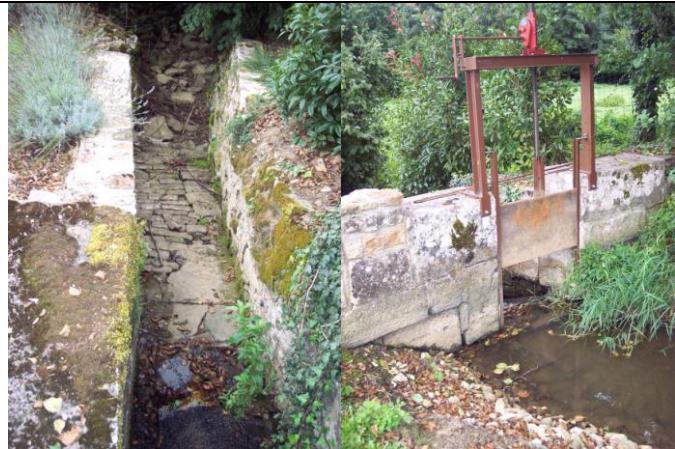
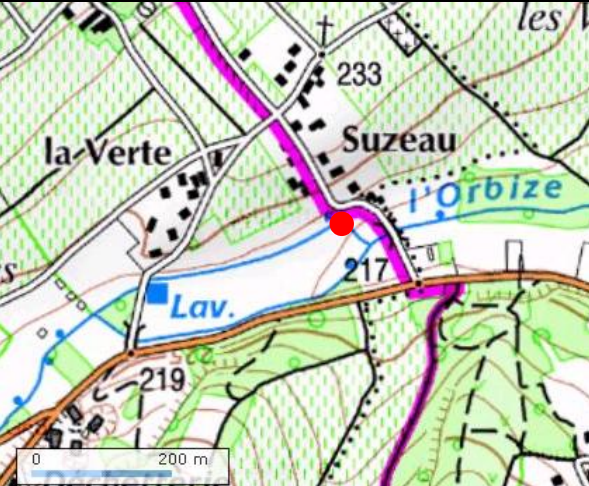
2.1.33 Code ouvrage : OH47a	Code ROE : ROE24912	Commune : Saint-Martin-sous-Montaigu
Lieu dit : moulin de Suzeau	Nom de l'ouvrage : ancienne vanne du moulin	Cours d'eau : Orbize
<p>Situation milieu du 19^{ème} siècle</p>

<p>DIAGNOSTIC DE L'OUVRAGE</p> <ul style="list-style-type: none"> - Type d'ouvrage : vannage - Largeur : 0,75 m (largeur vanne) - Hauteur : 1,15 m (hauteur vanne) - Franchissabilité : F (si vanne ouverte) - Etat en 2011 : bief d'alimentation comblé - Usage actuel : non - Propriétaire : non connu - Gestionnaire : non connu - Statut de l'ouvrage : non connu - Cote de l'ouvrage : radier calé à la cote 217.60 m NGF. 	<p>COMMENTAIRE SUR L'OUVRAGE :</p> <p>A l'amont du comblement du bief d'alimentation du moulin se situe un ancien vannage dont la vanne de 0,75 m de large sur 1,15 m était relevée lors de la visite du site. En crue, l'ouvrage décharge le bief vers l'Orbize mais il est rapidement contourné car la cote de débordement est de 217.22 m NGF.</p> <p>OBJECTIF DE GESTION :</p> <p>Laisser en l'état (pelle ouverte).</p>

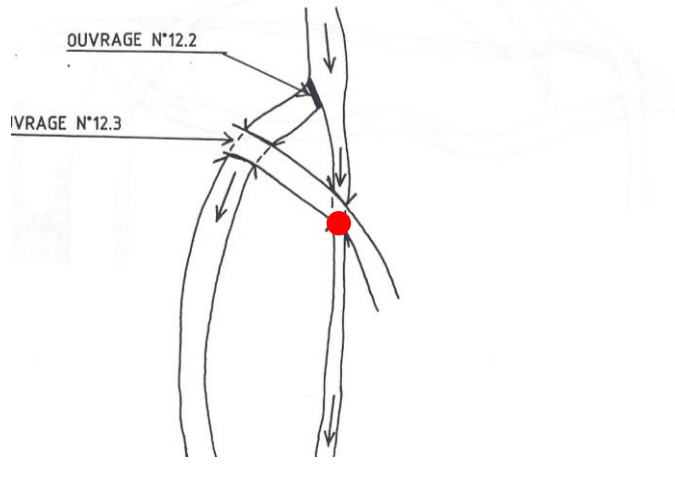
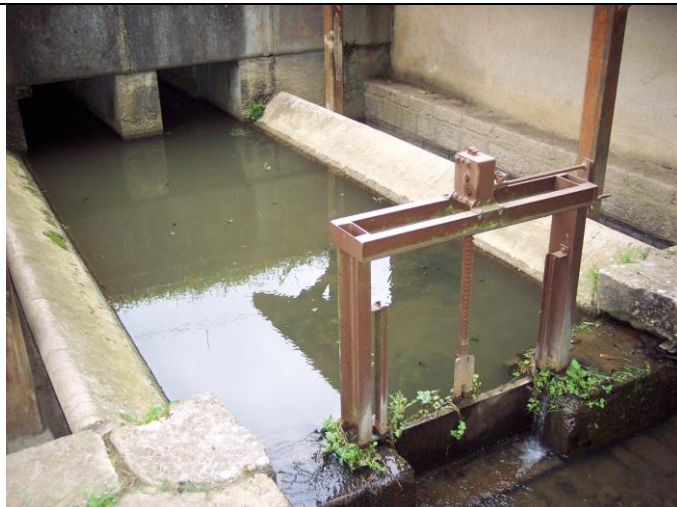
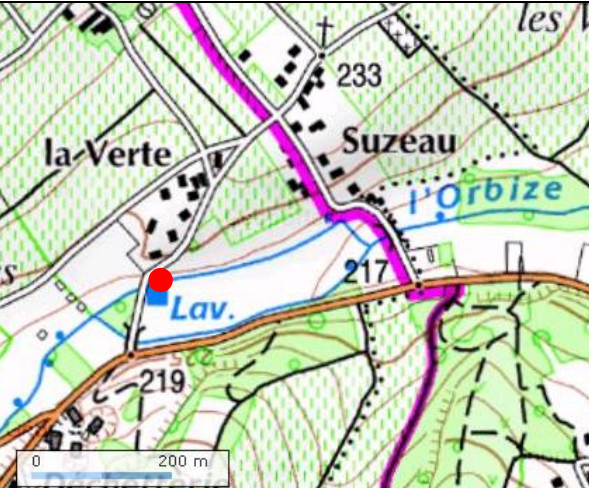
2.1.34 Code ouvrage : OH47b	Code ROE : ROE24915	Commune : Saint-Martin-sous-Montaigu
Lieu dit : moulin de Suzeau	Nom de l'ouvrage : vanne du lavoir communal	Cours d'eau : Orbize
<p>Situation milieu du 19^{ème} siècle</p>

<p>DIAGNOSTIC DE L'OUVRAGE</p> <ul style="list-style-type: none"> - Type d'ouvrage : vannage - Largeur : 0,9 m (largeur vanne) - Hauteur : 0.35 m (hauteur vanne) - Franchissabilité : F (si vanne ouverte) - Etat en 2011 : bon état - Usage actuel : paysage et patrimoine lié à l'eau (lavoir) - Propriétaire : commune probablement - Gestionnaire : commune - Statut de l'ouvrage : non connu - Cote de l'ouvrage : non connue 	<p>COMMENTAIRE SUR L'OUVRAGE :</p> <p>Vanne installé à proximité de l'ancien lavoir communal</p> <p>OBJECTIF DE GESTION :</p> <p>Laisser en l'état.</p>

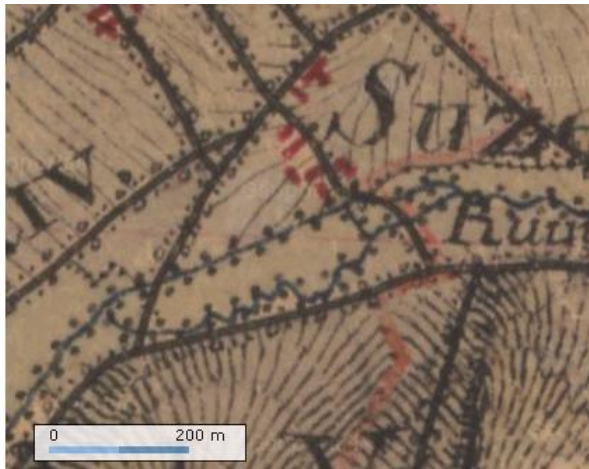
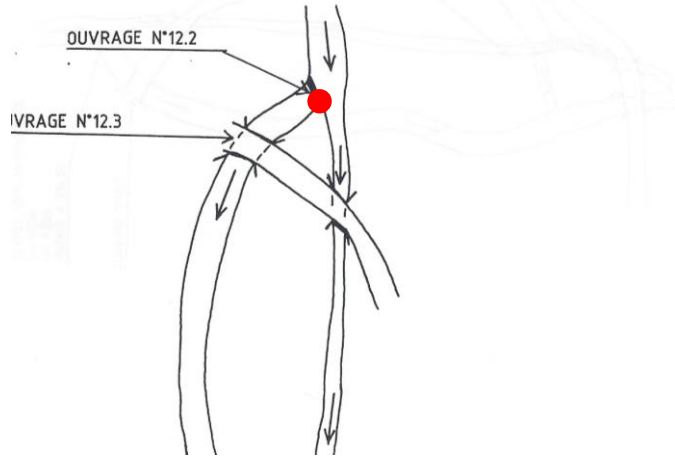
2.1.35 Code ouvrage : OH47c	Code ROE : ROE24913	Commune : Saint-Martin-sous-Montaigu
Lieu dit : moulin de Suzeau	Nom de l'ouvrage : ancien ouvrage répartiteur du moulin	Cours d'eau : Orbize
<p>Situation milieu du 19^{ème} siècle</p>

<p>DIAGNOSTIC DE L'OUVRAGE</p> <ul style="list-style-type: none"> - Type d'ouvrage : vannage - Largeur : 6,3 m - Hauteur : 0,65 m (hauteur vanne) - Franchissabilité : F (si vanne ouverte) - Etat en 2011 : bon état - Usage actuel : paysage et patrimoine lié à l'eau (alimentation lavoir) - Propriétaire : commune probablement - Gestionnaire : commune - Statut de l'ouvrage : non connu - Cote de l'ouvrage : déversoir arasé à la cote de 217.60 m NGF 	<p>COMMENTAIRE SUR L'OUVRAGE :</p> <p>L'ouvrage de dérivation de l'ancien moulin de Suzeau est situé 370 m à l'amont de l'ouvrage O47a. Il s'agit d'un déversoir de largeur déversante 6,3 m équipé d'une vanne de 1,55 m de large et de 0,65 m de haut. Une brèche en rive droite de l'ouvrage était signalée en 1995. Elle a été réparée depuis.</p> <p>OBJECTIF DE GESTION :</p> <p>Améliorer la gestion de l'ouvrage (pelle montée la plupart du temps). L'enlèvement du batardeau en rive droite permettrait de mieux répartir les débits entre les deux bras.</p>

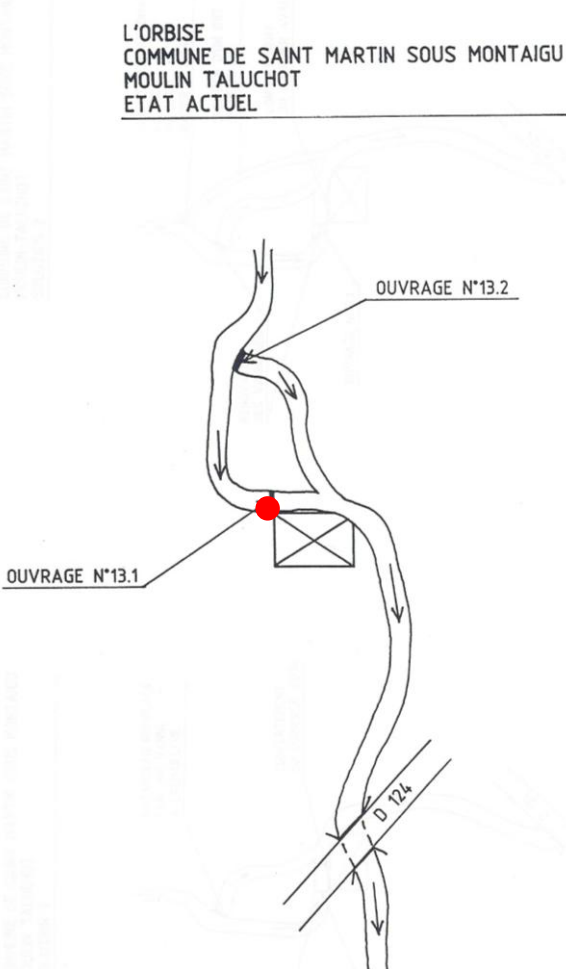
2.1.36 Code ouvrage : OH48a	Code ROE : ROE24913	Commune : Saint-Martin-sous-Montaigu
Lieu dit : moulin Taluchot	Nom de l'ouvrage : ancien ouvrage usinier du moulin	Cours d'eau : Orbize
<p>L'ORBIZE COMMUNE DE SAINT MARTIN SOUS MONTAIGU MOULIN TALUCHOT ETAT ACTUEL</p>

OUVRAGE NON VISITE (propriété close)	
	DIAGNOSTIC DE L'OUVRAGE	COMMENTAIRE SUR L'OUVRAGE :
	<ul style="list-style-type: none"> - Type d'ouvrage : vannage - Largeur : 1 m (largeur vanne) - Hauteur : 0,8 m (hauteur vanne) - Franchissabilité : NF - Etat en 2011 : non connu - Usage actuel : non connu - Propriétaire : non connu - Gestionnaire : non connu - Statut de l'ouvrage : non connu - Cote de l'ouvrage : radier de la vanne calé à la cote de 218,40 m NGF. 	<p>L'ouvrage sur le bief d'amenée du moulin est constituée d'une vanne 1 m par 0,8 m calé sur un radier à la cote de 218.40 m NGF. La capacité de l'ouvrage est de 1,8 m³/s (source : IPSEAU, 1995)</p> <p>OBJECTIF DE GESTION :</p> <p>Améliorer la gestion de l'ouvrage (ouverture de la vanne en hautes eaux).</p>

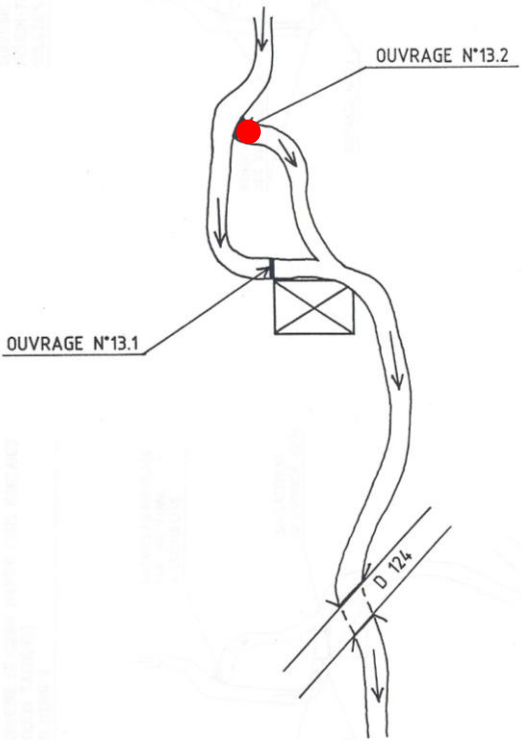
2.1.37 Code ouvrage : OH48b	Code ROE : ROE24913	Commune : Saint-Martin-sous-Montaigu
Lieu dit : moulin Taluchot	Nom de l'ouvrage : ancien ouvrage répartiteur du moulin	Cours d'eau : Orbize
<p>L'ORBISE COMMUNE DE SAINT MARTIN SOUS MONTAIGU MOULIN TALUCHOT ETAT ACTUEL</p>

OUVRAGE NON VISITE (propriété close)	
	DIAGNOSTIC DE L'OUVRAGE	COMMENTAIRE SUR L'OUVRAGE :
	<ul style="list-style-type: none"> - Type d'ouvrage : vannage - Largeur : 1,15 m (largeur vanne) - Hauteur : 1 m (hauteur vanne) - Franchissabilité : NF - Etat en 2011 : non connu - Usage actuel : non connu - Propriétaire : non connu - Gestionnaire : non connu - Statut de l'ouvrage : non connu - Cote de l'ouvrage : radier de la vanne calé à la cote de 218,30 m NGF. 	<p>Une trentaine de mètres à l'amont de l'ouvrage O48a se situe l'ouvrage répartiteur constitué d'une vanne 1,15 m par 1 m et d'un batardeau de 1,2 m par 1 m calé sur un radier à la cote de 218.30 m NGF. La capacité de l'ouvrage est de 2,8 m3/s sans batardeau et 1,75 m avec batardeau (source : IPSEAU, 1995)</p>

<p>OBJECTIF DE GESTION :</p> <p>Améliorer la gestion de l'ouvrage (ouverture de la vanne en hautes eaux).</p>

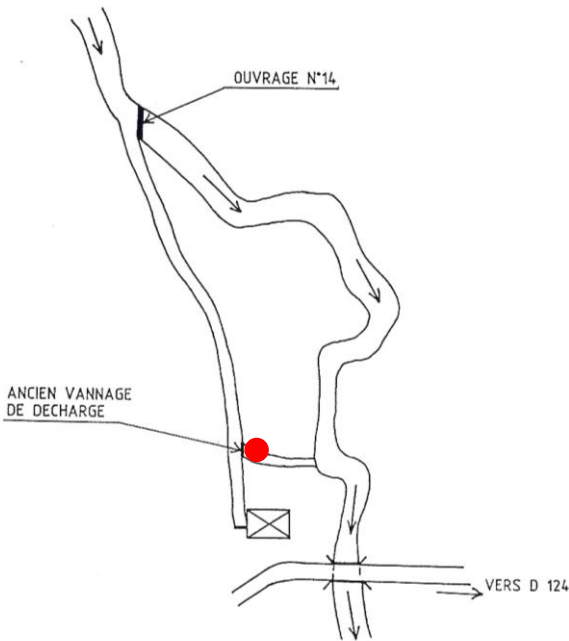
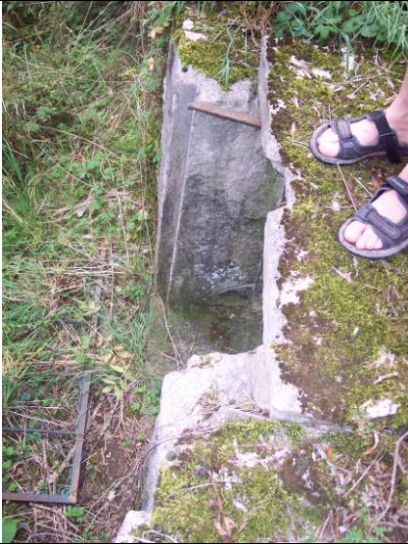
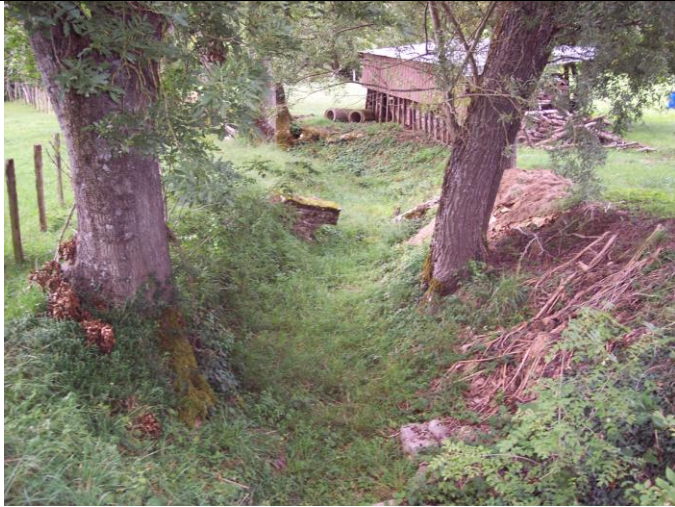
2.1.38 Code ouvrage : OH49a	Code ROE : ROE24911	Commune : Saint-Martin-sous-Montaigu
Lieu dit : moulin Liboureau	Nom de l'ouvrage : ancien vannage de décharge	Cours d'eau : Orbize
<p>L'ORBISE COMMUNE DE SAINT JEAN DE VAUX MOULIN LIBOUREAU ETAT ACTUEL</p>

DIAGNOSTIC DE L'OUVRAGE	COMMENTAIRE SUR L'OUVRAGE :
	<ul style="list-style-type: none"> - Type d'ouvrage : vannage - Largeur : 0,65 m (largeur vanne) - Hauteur : 1,2 m (hauteur vanne) - Franchissabilité : F - Etat en 2011 : bief non fonctionnel, plus de pelle - Usage actuel : non - Propriétaire : non connu - Gestionnaire : non connu - Statut de l'ouvrage : non connu - Cote de l'ouvrage : non connue 	<p>Environ 250 m à l'aval de la prise d'eau se situe un ancien ouvrage de décharge constitué d'un vannage pour une vanne de 0.65 sur 1,2. La vanne n'existe plus. Le bief et le bras de décharge sont non fonctionnels et à sec.</p>

OBJECTIF DE GESTION :
		Laisser en l'état

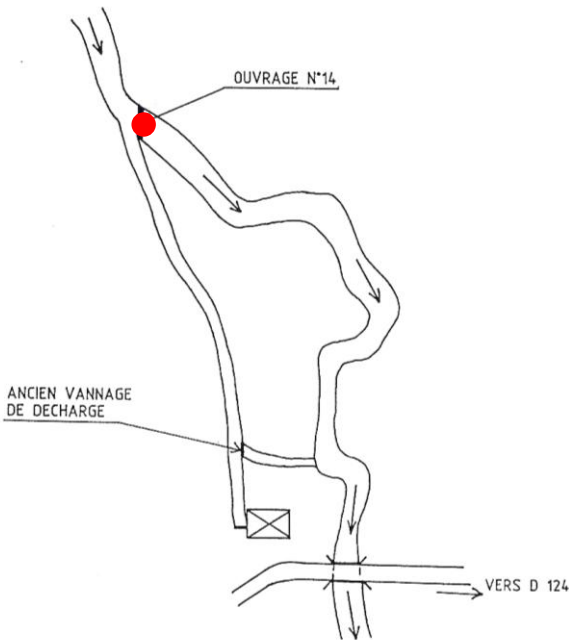
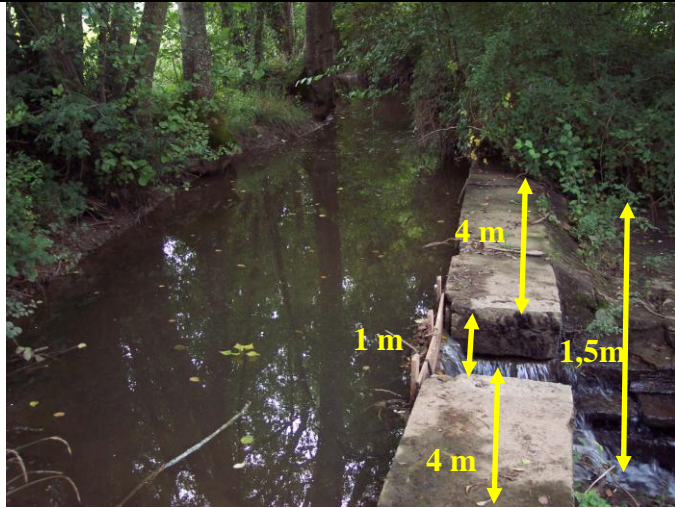
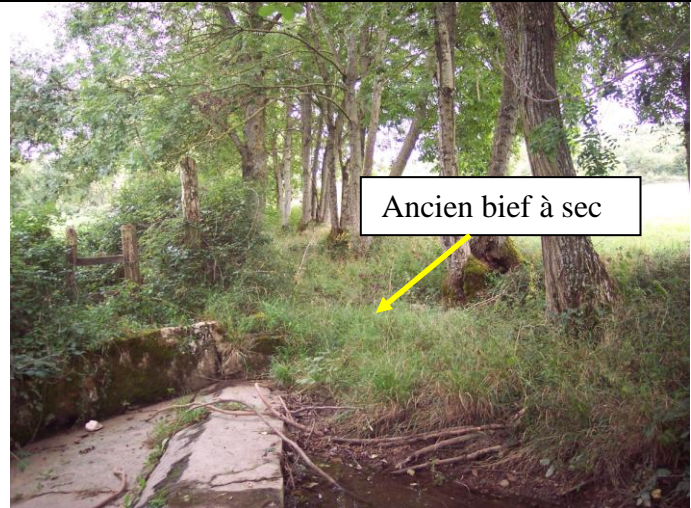
2.1.39 Code ouvrage : OH49b	Code ROE : Non repertorié	Commune : Saint-Jean-de-Vaux
Lieu dit : moulin Liboureau	Nom de l'ouvrage : ancien ouvrage répartiteur du moulin	Cours d'eau : Orbize
<p>L'ORBIZE COMMUNE DE SAINT JEAN DE VAUX MOULIN LIBOUREAU ETAT ACTUEL</p>

DIAGNOSTIC DE L'OUVRAGE <ul style="list-style-type: none"> - Type d'ouvrage : vannage - Largeur : 9 m (largeur total de l'ouvrage) - Hauteur : 1,5 m (dénivelé total) - Franchissabilité : NF - Etat en 2011 : bief non fonctionnel - Usage actuel : non - Propriétaire : non connu - Gestionnaire : non connu - Statut de l'ouvrage : non connu - Cote de l'ouvrage : crête du seuil calé à la cote de 224 m NGF. Radier de la vanne calé à 223.25 	COMMENTAIRE SUR L'OUVRAGE : L'ancien ouvrage répartiteur du moulin est constitué 1) d'un ancien vannage dont la vanne a disparu. Elle a été remplacée par un batardeau en bois sur une hauteur de 0,7 m et 2) d'un seuil de longueur déversante de 8 m arasé à la cote 224 m NGF. Cet ouvrage n'a plus d'utilité aujourd'hui puisque le bief n'est plus fonctionnel.

OBJECTIF DE GESTION : Restaurer la continuité écologique.
