Etablissement Public Territorial du Bassin Saône et Doubs
220, rue du km 400
71 000 MACON

ETUDE DE LA DYNAMIQUE ALLUVIALE ET DE LA CONTINUITE ECOLOGIQUE SUR LE BASSIN VERSANT DE LA CORNE - Etude préalable au contrat des rivières du Chalonnais

PHASE 1 – Cahier de fiches ouvrages

Novembre 2011 – (Mise à jour : Janvier 2012)

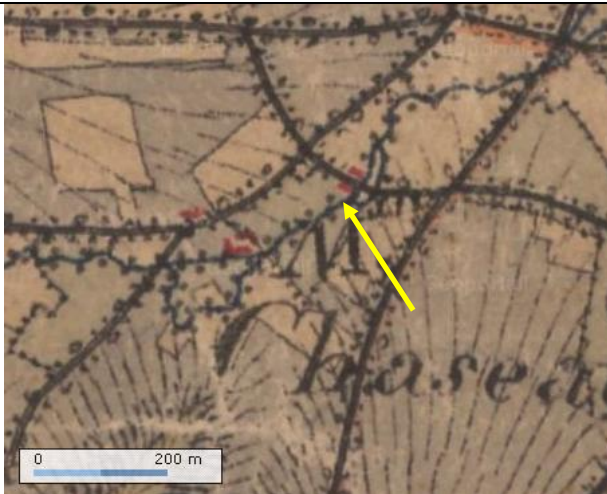
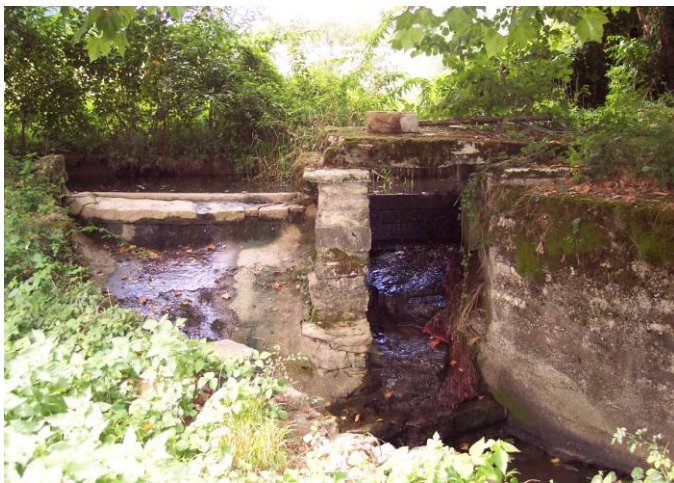
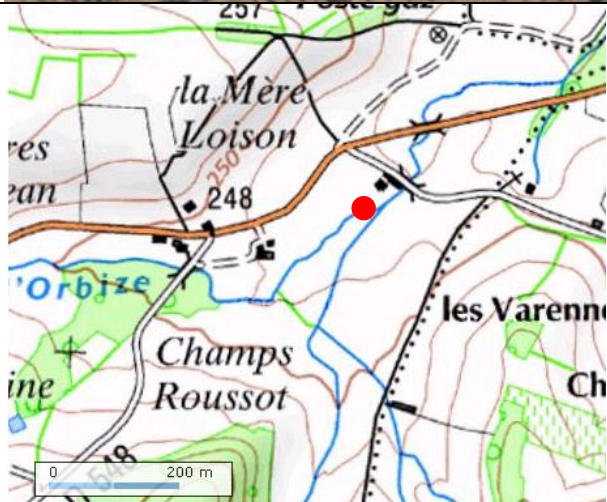
2.1.40 Code ouvrage : OH50	Code ROE : ROE24900	Commune : Barizey
Lieu dit : Ancien moulin Chateau	Nom de l'ouvrage : ancien ouvrage répartiteur du moulin	Cours d'eau : Orbize

DIAGNOSTIC DE L'OUVRAGE <ul style="list-style-type: none"> - Type d'ouvrage : vannage - Largeur : 3 m - Hauteur : 2 m (dénivelé total) - Franchissabilité : NF - Etat en 2011 : état moyen - Usage actuel : non - Propriétaire : non connu - Gestionnaire : non connu - Statut de l'ouvrage : non connu - Cote de l'ouvrage : non connue 	COMMENTAIRE SUR L'OUVRAGE : Vannage appartenant probablement à l'ancien moulin Chateau. Ce moulin était signalé sur la carte d'état major (en haut). Il ne reste que cet ouvrage comme vestige. Il n'y a donc plus d'usage.
		OBJECTIF DE GESTION : Restaurer la continuité écologique.

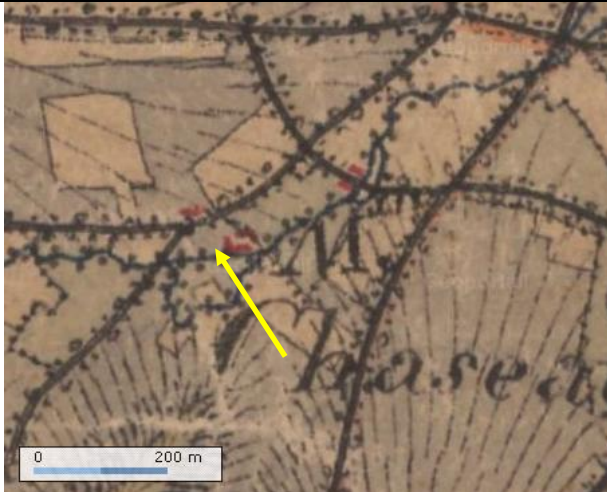
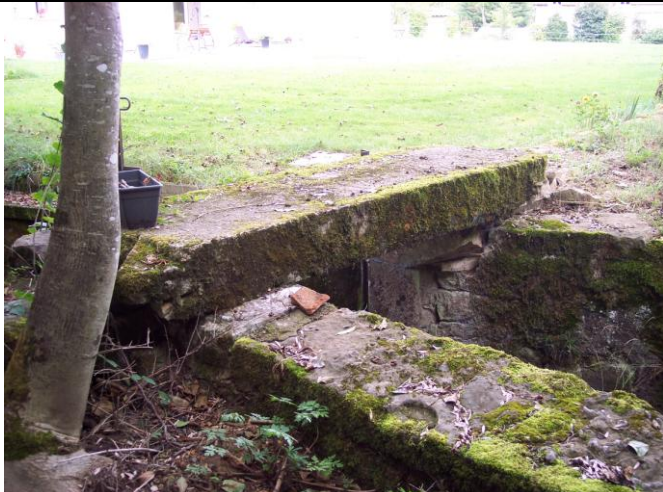
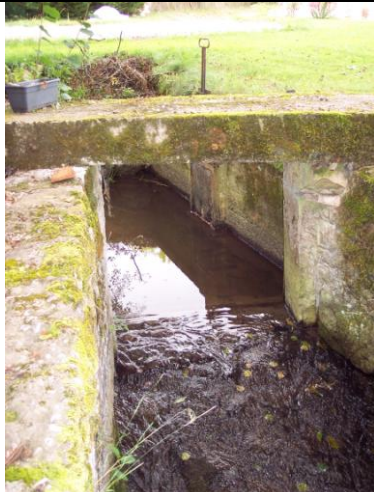
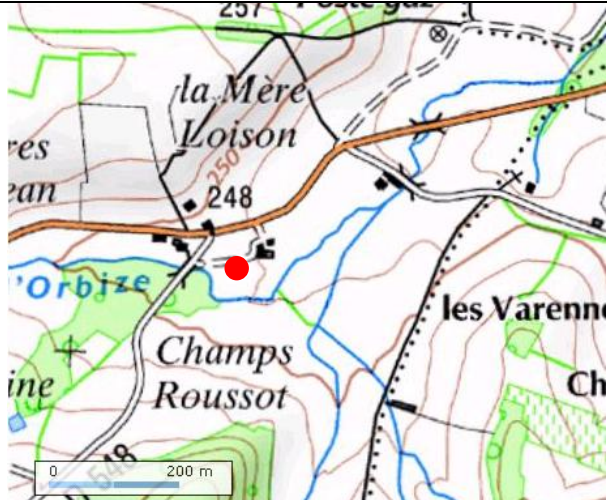
2.1.41 Code ouvrage : OH51	Code ROE : ROE24904	Commune : Barizey
Lieu dit : Amont moulin Chaseau	Nom de l'ouvrage : ancien ouvrage répartiteur d'un moulin	Cours d'eau : Orbize

DIAGNOSTIC DE L'OUVRAGE <ul style="list-style-type: none"> - Type d'ouvrage : vannage - Largeur : - Hauteur : - Franchissabilité : F - Etat en 2011 : non fonctionnel (plus de pelle) - Usage actuel : non - Propriétaire : non connu - Gestionnaire : non connu - Statut de l'ouvrage : non connu - Cote de l'ouvrage : non connue 	COMMENTAIRE SUR L'OUVRAGE : Ancien ouvrage usinier de moulin encore représenté au 19 ^{ème} siècle. Cet ouvrage est situé sur l'ancien bief et n'a donc plus d'impact sur l'Orbize.
		OBJECTIF DE GESTION : Laisser en l'état

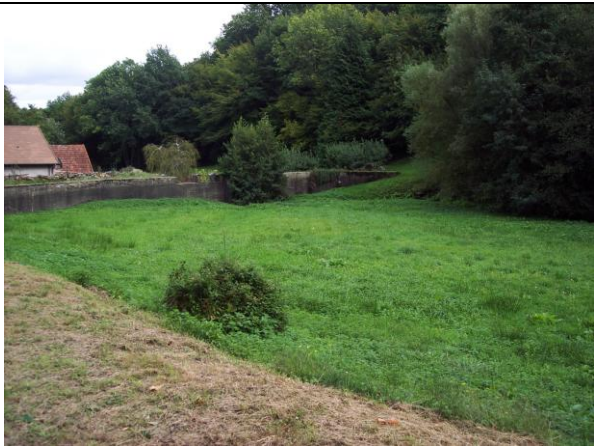
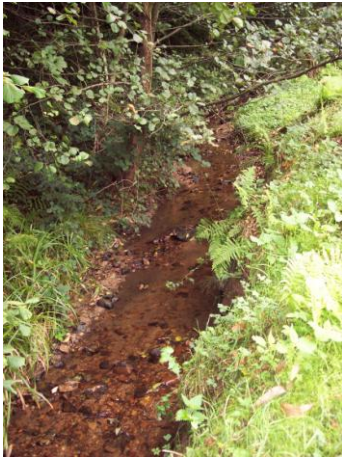
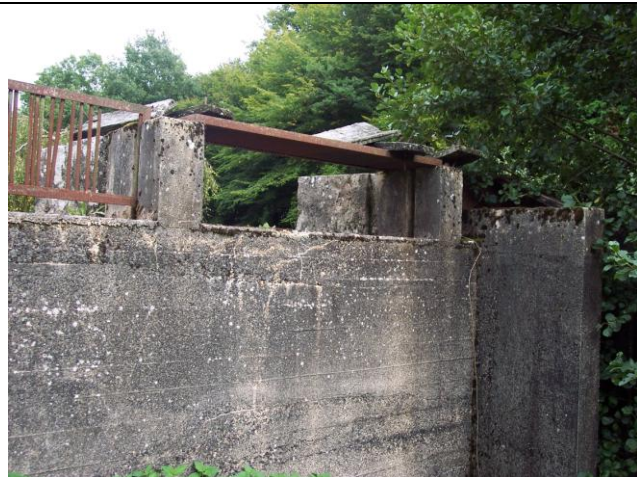
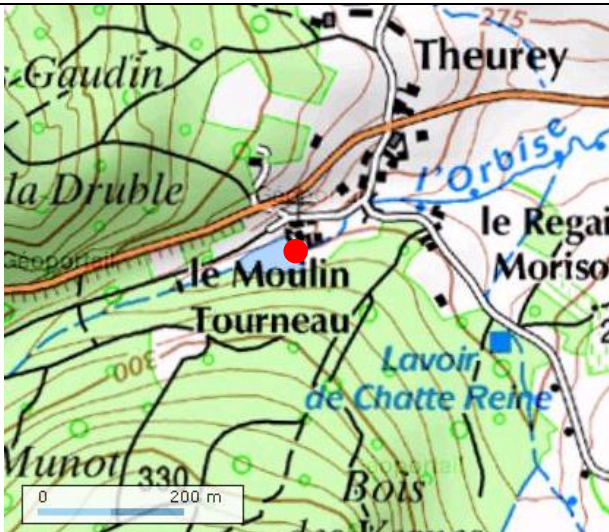
2.1.42 Code ouvrage : OH52	Code ROE : ROE24906	Commune : Barizey
Lieu dit : Moulin Tourneau	Nom de l'ouvrage : ancienne digue d'étang	Cours d'eau : Orbize

DIAGNOSTIC DE L'OUVRAGE <ul style="list-style-type: none"> - Type d'ouvrage : ancienne digue d'étang - Largeur : - Hauteur : - Franchissabilité : F - Etat en 2011 : non fonctionnel - Usage actuel : non - Propriétaire : non connu - Gestionnaire : non connu - Statut de l'ouvrage : non connu - Cote de l'ouvrage : non connue 	COMMENTAIRE SUR L'OUVRAGE : Il s'agit d'un ancien ouvrage permettant de contrôler le niveau d'un étang au niveau de l'ancien moulin Tourneau. Le propriétaire avait passé une convention avec la fédération de pêche 71 pour la gestion de l'ouvrage. Suite à un contentieux entre les deux parties, le propriétaire n'a plus eu le droit de mettre en eau son étang (communication orale du propriétaire). L'Orbize serpente maintenant en rive droite et les fonds sont intéressants car non colmatés.

OBJECTIF DE GESTION : Laisser en l'état

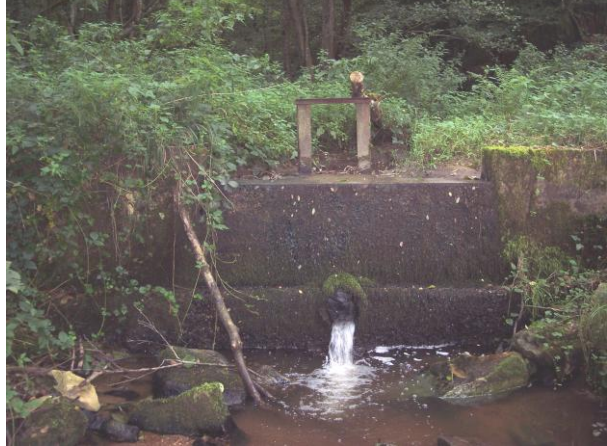
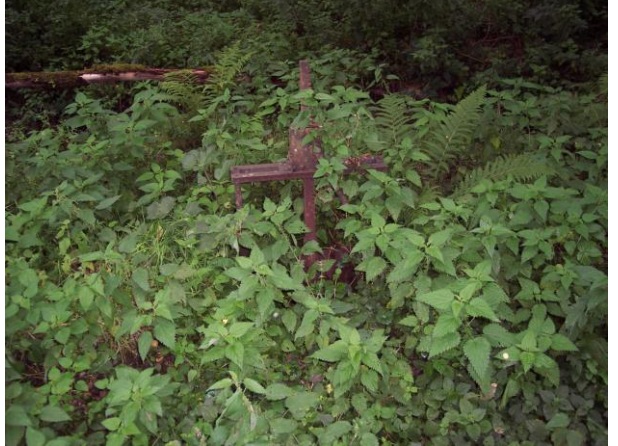
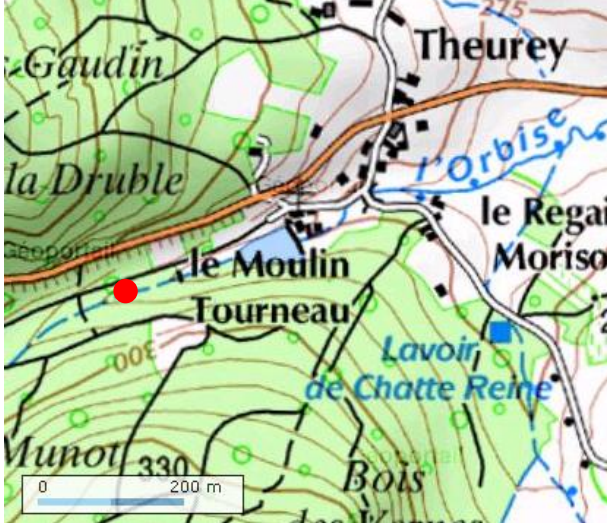
2.1.43 Code ouvrage : OH53	Code ROE : Non repertorié	Commune : Barizey
Lieu dit : Moulin Tourneau	Nom de l'ouvrage : ancienne prise d'eau de l'étang Tourneau	Cours d'eau : Orbize

DIAGNOSTIC DE L'OUVRAGE <ul style="list-style-type: none"> - Type d'ouvrage : vannage et buse Ø 400 mm - Largeur : 2,5 m - Hauteur : 1,2 m - Franchissabilité : NF - Etat en 2011 : mauvais état - Usage actuel : non, bief à sec - Propriétaire : non connu - Gestionnaire : fédération de pêche 71 ? - Statut de l'ouvrage : non connu - Cote de l'ouvrage : non connue 	COMMENTAIRE SUR L'OUVRAGE : Ancienne prise d'eau de l'étang. Le bief est à sec et l'ouvrage n'a plus d'utilité puisque l'étang est à sec. Le propriétaire n'ayant plus le droit de mettre en eau son étang, il faut viser l'arasement pour cet ouvrage, à réaliser en collaboration étroite avec la fédération de pêche 71. D'autant plus que ce tronçon de l'Orbize est d'une bonne qualité du point de vue morphologique et hydrobiologique. OBJECTIF DE GESTION : Restaurer la continuité écologique

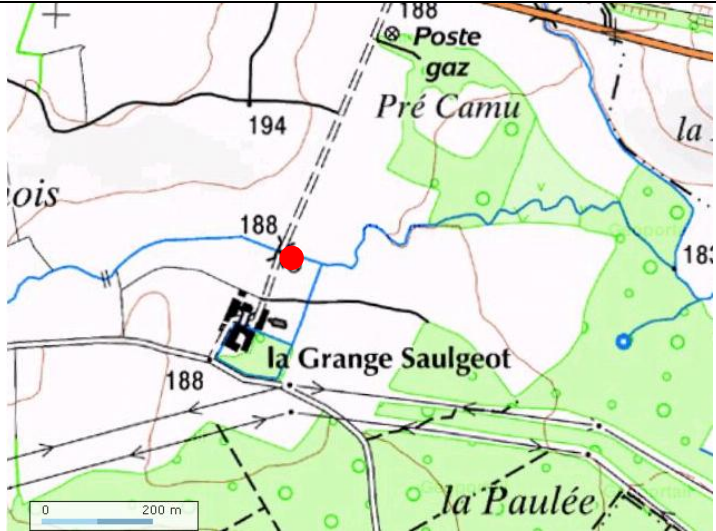
2.2.1 Code ouvrage : OH54	Code ROE : Non repertorié	Commune : Givry
Lieu dit : la Grange Saulgeot	Nom de l'ouvrage : dalot du chemin d'accès à la Grange Saulgeot	Cours d'eau : Ru de Givry

DIAGNOSTIC DE L'OUVRAGE <ul style="list-style-type: none"> - Type d'ouvrage : vannage et buse Ø 400 mm - Largeur : 2 m - Hauteur : 0,4 m - Franchissabilité : DF - Etat en 2011 : état moyen (affouillement aval) - Usage actuel : radier du dalot - Propriétaire : non connu - Gestionnaire : non connu - Statut de l'ouvrage : non connu - Cote de l'ouvrage : non connue 	COMMENTAIRE SUR L'OUVRAGE : Radier de dalot perché par rapport au lit. OBJECTIF DE GESTION : Sur le ru de Givry, le problème principal concerne la qualité de l'eau avec une très forte odeur d'eaux usées tout au long du parcours et un colmatage important des fonds. La marne affleure très souvent dans le fond du lit également du fait du recalibrage et du curage régulier du ru. Compte tenu de ce problème structural (STEP de Givry), nous proposons de ne pas intervenir sur ce cours d'eau en ce qui concerne les ouvrages.

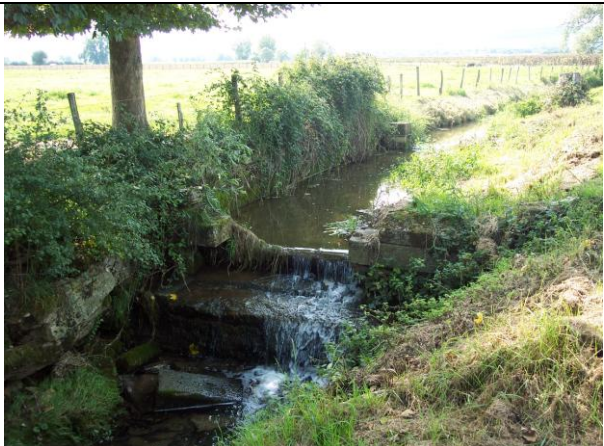
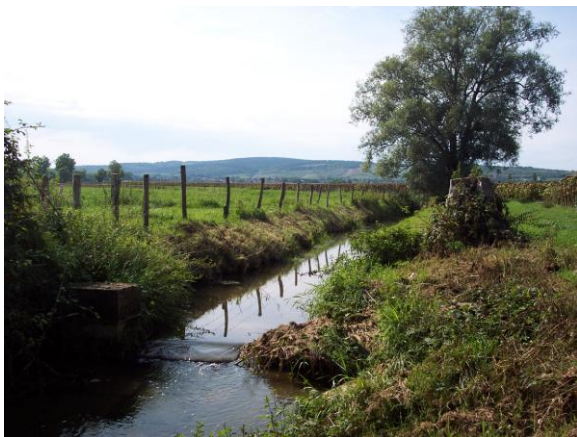
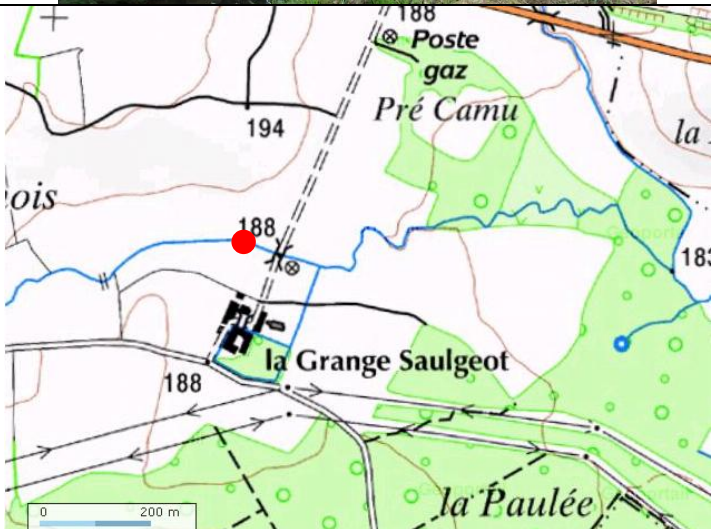
2.2.2 Code ouvrage : OH55	Code ROE : Non repertorié	Commune : Givry
Lieu dit : la Grange Saulgeot	Nom de l'ouvrage : dalot du chemin d'accès à la Grange Saulgeot	Cours d'eau : Ru de Givry

DIAGNOSTIC DE L'OUVRAGE	COMMENTAIRE SUR L'OUVRAGE :
	<ul style="list-style-type: none"> - Type d'ouvrage : anciens seuils - Largeur : 4 m - Hauteur : 0,4 m - Franchissabilité : DF - Etat en 2011 : mauvais état - Usage actuel : plus d'usage, les seuils permettaient l'alimentation d'un lavoir qui n'existe plus (en ruine). - Propriétaire : non connu - Gestionnaire : non connu - Statut de l'ouvrage : non connu - Cote de l'ouvrage : non connue 	Anciens seuils alimentant un lavoir.
		OBJECTIF DE GESTION : Sur le ru de Givry, le problème principal concerne la qualité de l'eau avec une très forte odeur d'eaux usées tout au long du parcours et un colmatage important des fonds. La marne affleure très souvent dans le fond du lit également du fait du recalibrage et du curage régulier du ru. Compte tenu de ce problème structurel (STEP de Givry), nous proposons de ne pas intervenir sur ce cours d'eau en ce qui concerne les ouvrages.

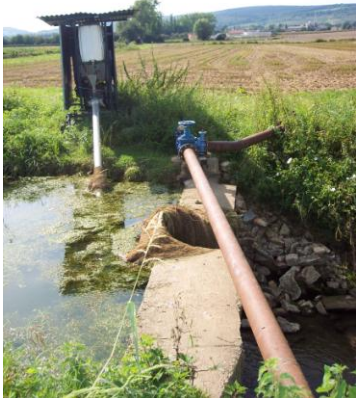
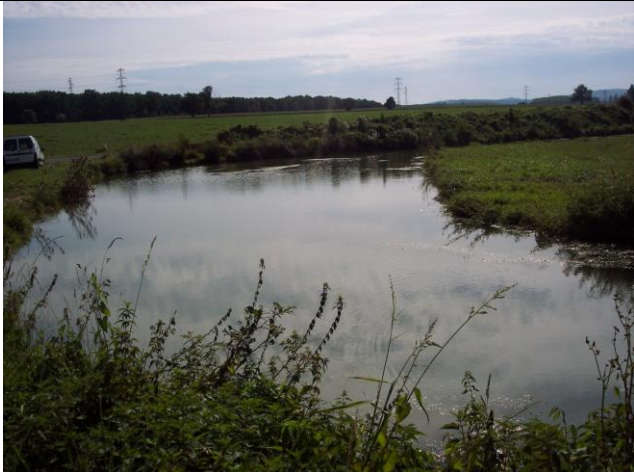
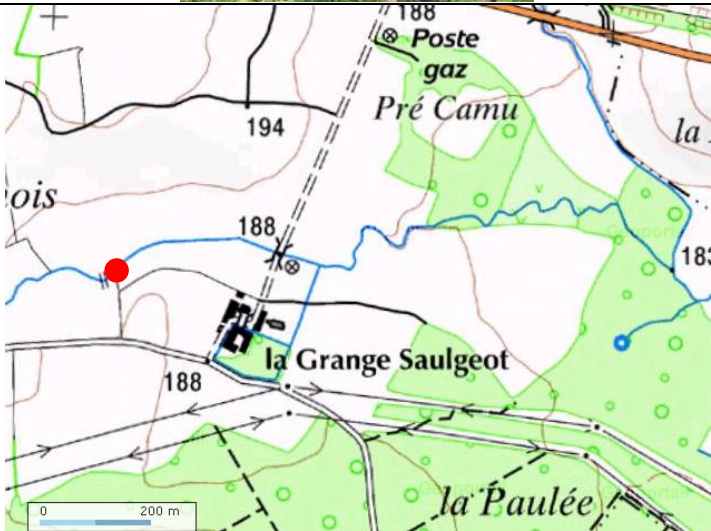
2.2.3 Code ouvrage : OH56	Code ROE : ROE31083	Commune : Givry
Lieu dit : la Grange Saulgeot	Nom de l'ouvrage : dalot du chemin d'accès à la Grange Saulgeot	Cours d'eau : Ru de Givry

DIAGNOSTIC DE L'OUVRAGE <ul style="list-style-type: none"> - Type d'ouvrage : barrage - Largeur : 5 m - Hauteur : 0,7 m - Franchissabilité : NF - Etat en 2011 : état moyen - Usage actuel : pompage pour irrigation - Propriétaire : Grange Saulgeot - Gestionnaire : non connu - Statut de l'ouvrage : non connu (à vérifier) - Cote de l'ouvrage : non connue 	COMMENTAIRE SUR L'OUVRAGE : Barrage installé pour l'irrigation de terres agricoles OBJECTIF DE GESTION : Sur le ru de Givry, le problème principal concerne la qualité de l'eau avec une très forte odeur d'eaux usées tout au long du parcours et un colmatage important des fonds. La marne affleure très souvent dans le fond du lit également du fait du recalibrage et du curage régulier du ru. Compte tenu de ce problème structurel (STEP de Givry), nous proposons de ne pas intervenir sur ce cours d'eau en ce qui concerne les ouvrages.

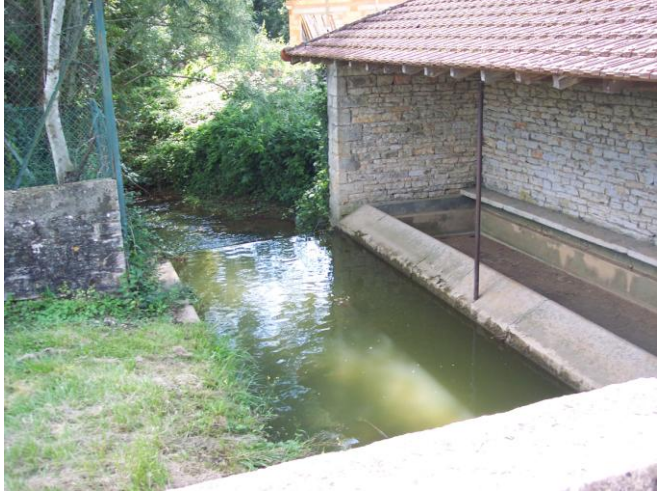
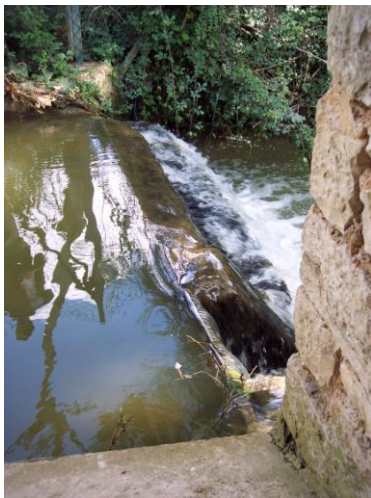
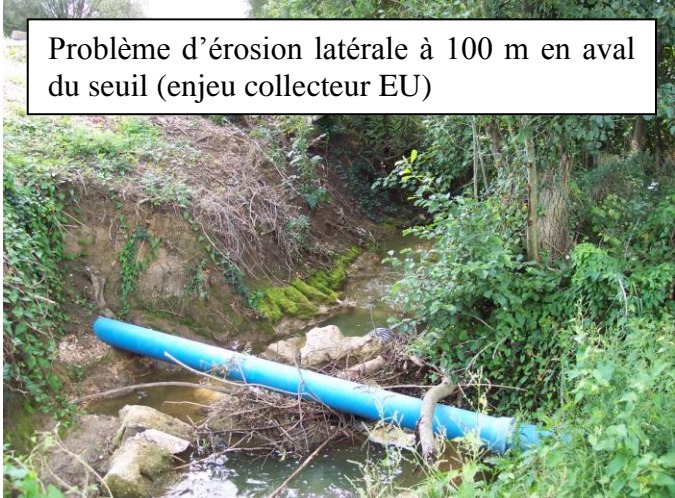
2.3.1 Code ouvrage : OH57	Code ROE : Non repertorié	Commune : Germolles
Lieu dit : rue du petit puits	Nom de l'ouvrage : lavoir des petits Puits	Cours d'eau : le Giroux

DIAGNOSTIC DE L'OUVRAGE <ul style="list-style-type: none"> - Type d'ouvrage : seuil - Largeur : 2,7 m - Hauteur : 0,65 m - Franchissabilité : NF - Etat en 2011 : état moyen - Usage actuel : maintien d'une ligne d'eau pour le lavoir. - Propriétaire : commune probablement - Gestionnaire : commune - Statut de l'ouvrage : non connu - Cote de l'ouvrage : non connue 	COMMENTAIRE SUR L'OUVRAGE : Seuil équipé d'un batardeau en bois en rive droite (40 cm de large sur 30 cm de hauteur). Il permettait autrefois de conserver la ligne d'eau stable pour le lavoir. Cet usage a disparu aujourd'hui et cet ouvrage peut avoir un impact sur les problèmes rencontrés à l'aval sur le collecteur d'eaux usées (érosion latérale). OBJECTIF DE GESTION : Restaurer la continuité écologique et diminuer les phénomènes érosifs à l'aval au niveau du collecteur.

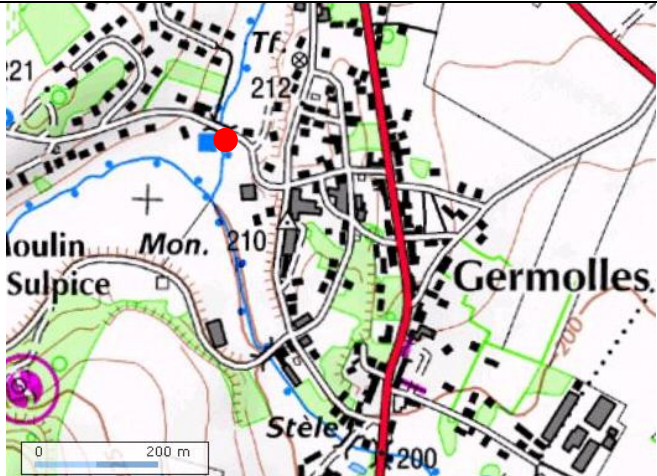
<div data-bbox="1525 384 2145 475"> <p>Problème d'érosion latérale à 100 m en aval du seuil (enjeu collecteur EU)</p> </div>

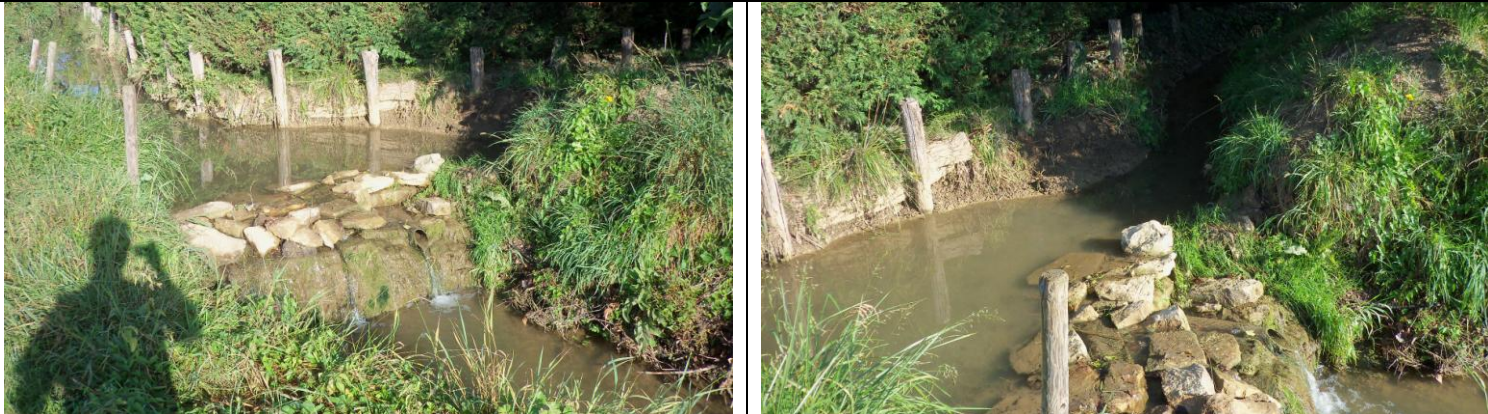
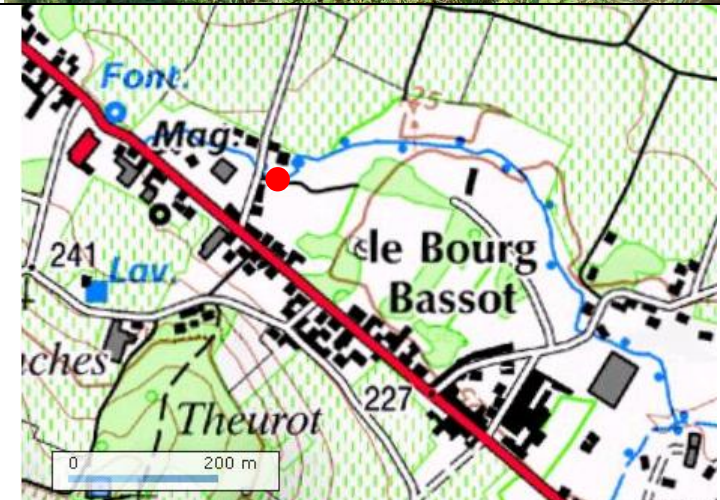
2.3.2 Code ouvrage : OH58	Code ROE : Non repertorié	Commune : Mercurey
Lieu dit : rue du petit puits	Nom de l'ouvrage : lavoir des petits Puits	Cours d'eau : le Giroux

DIAGNOSTIC DE L'OUVRAGE <ul style="list-style-type: none"> - Type d'ouvrage : seuil en béton et en pierres - Largeur : 2 m - Hauteur : 0,7 m - Franchissabilité : NF - Etat en 2011 : mauvais état - Usage actuel : non - Propriétaire : non connu - Gestionnaire : non connu - Statut de l'ouvrage : non connu - Cote de l'ouvrage : non connue
		COMMENTAIRE SUR L'OUVRAGE : Ce secteur est particulièrement sensible aux inondations. L'arasement du seuil et la restauration de l'ancien lit du Giroux est une piste intéressante à étudier sur ce site.
		OBJECTIF DE GESTION : Restaurer la continuité écologique et limiter le risque d'inondation.

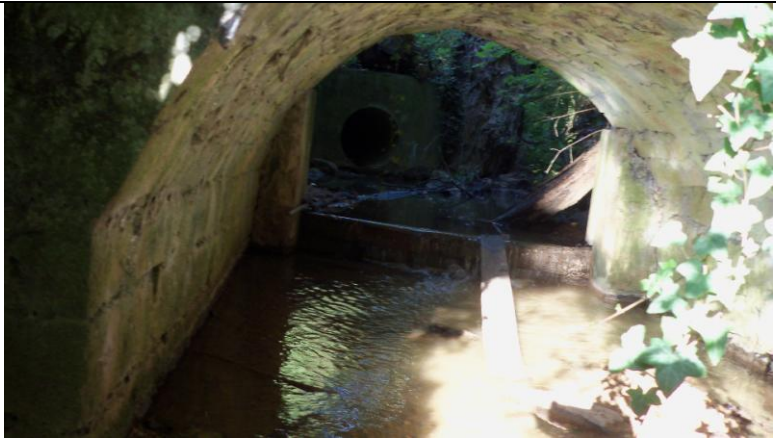
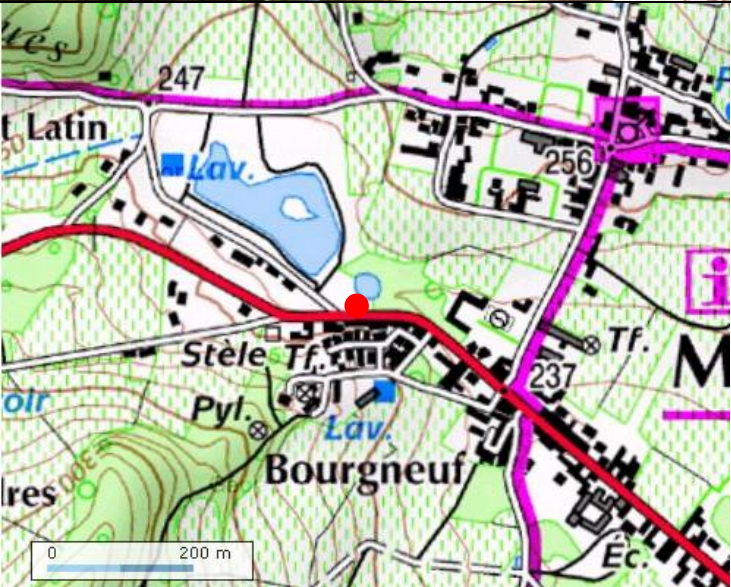
2.3.3 Code ouvrage : OH59	Code ROE : Non repertorié	Commune : Mercurey
Lieu dit : rue du petit puits	Nom de l'ouvrage : lavoir des petits Puits	Cours d'eau : le Giroux

DIAGNOSTIC DE L'OUVRAGE <ul style="list-style-type: none"> - Type d'ouvrage : batardeau en bois - Largeur : 2 m - Hauteur : 0,3 m - Franchissabilité : DF - Etat en 2011 : mauvais état - Usage actuel : non - Propriétaire : non connu - Gestionnaire : non connu - Statut de l'ouvrage : non connu - Cote de l'ouvrage : non connue
		COMMENTAIRE SUR L'OUVRAGE : Ce seuil est situé directement à l'aval du bassin de rétention. Il se situe à proximité de la route
		OBJECTIF DE GESTION : Laisser en l'état (bassin à l'amont)

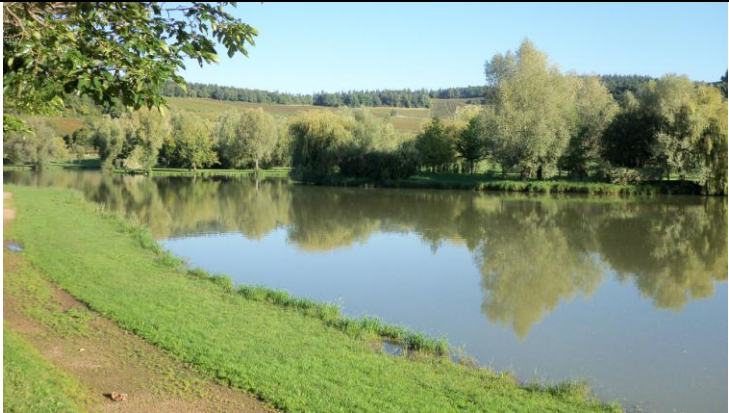
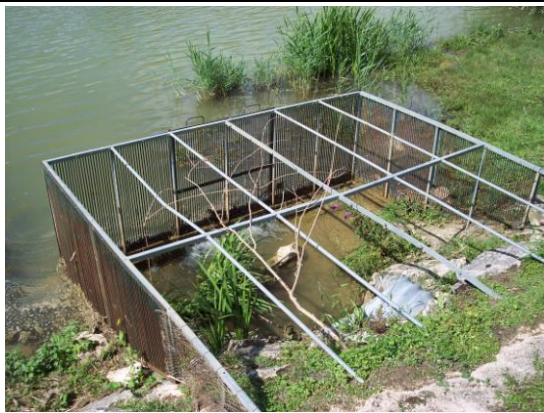
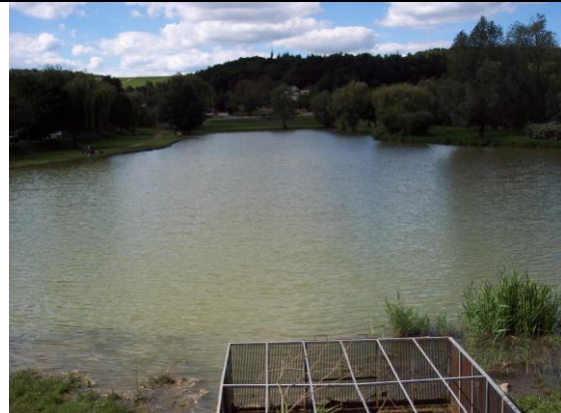
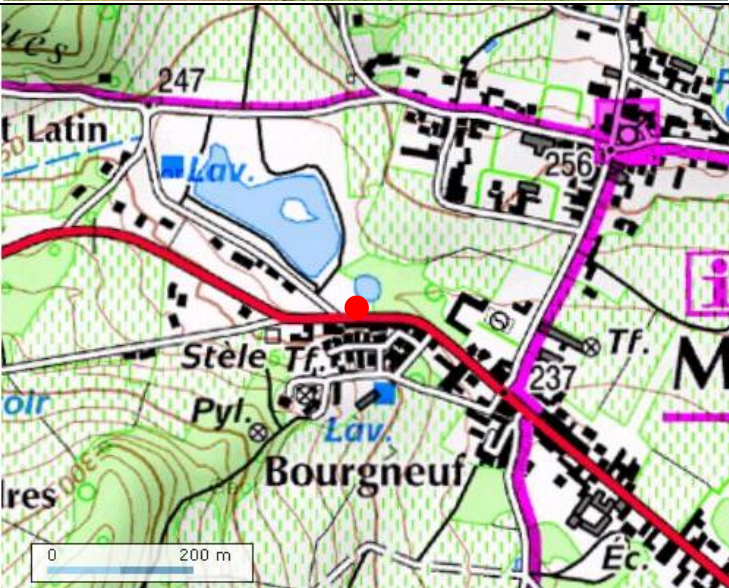
2.3.4 Code ouvrage : OH60	Code ROE : ROE31081	Commune : Mercurey
Lieu dit : rue du petit puits	Nom de l'ouvrage : lavoir des petits Puits	Cours d'eau : le Giroux

DIAGNOSTIC DE L'OUVRAGE <ul style="list-style-type: none"> - Type d'ouvrage : bassin d'écrtage des crues du Giroux - Largeur : - Hauteur : - Franchissabilité : NF - Etat en 2011 : mauvais état - Usage actuel : non - Propriétaire : non connu - Gestionnaire : non connu - Statut de l'ouvrage : non connu - Cote de l'ouvrage : non connue 	COMMENTAIRE SUR L'OUVRAGE : L'ouvrage de contrôle est une vanne accompagnée d'une surverse. Cet ouvrage permet d'écrté les ondes de crue du Giroux.
		OBJECTIF DE GESTION : Laisser en l'état.

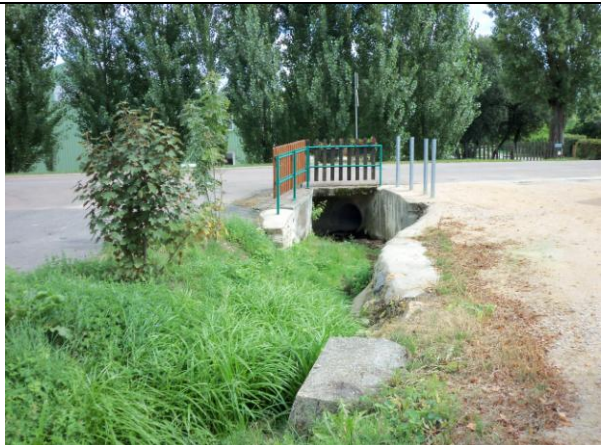
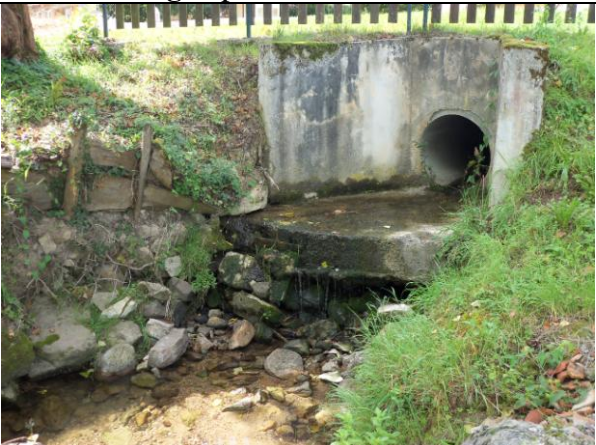
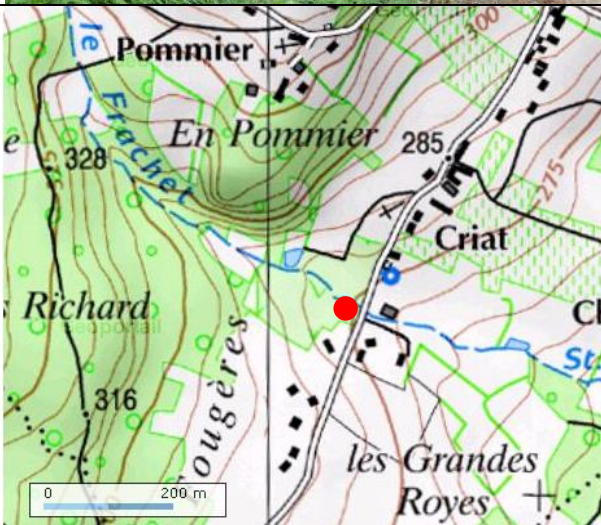
2.4.1 Code ouvrage : OH61	Code ROE : Non répertorié	Commune : Saint-Mard-de-Vaux
Lieu dit : Criat, rue du Frachet	Nom de l'ouvrage : pas de nom	Cours d'eau : le Giroux

DIAGNOSTIC DE L'OUVRAGE <ul style="list-style-type: none"> - Type d'ouvrage : buse - Largeur : Ø 900 mm - Hauteur : 0,9 m - Franchissabilité : NF - Etat en 2011 : mauvais état, affouillement du lit à l'aval de la buse - Usage actuel : passage de route - Propriétaire : commune - Gestionnaire : commune - Statut de l'ouvrage : non connu - Cote de l'ouvrage : non connue 	COMMENTAIRE SUR L'OUVRAGE : L'ouvrage de franchissement de la rue des Fougères est une buse Ø 900. L'ouvrage paraît sous-dimensionné au regard du contexte local (forte pente du cours d'eau à l'amont, caractère torrentiel en période d'orage). La capacité érosive du Frachet est importante comme en témoigne l'incision du lit à l'aval de la buse (quasiment 1 m).

OBJECTIF DE GESTION : Laisser en l'état ou redimensionner l'ouvrage si problème d'inondation avéré à l'amont de la buse (rue du Frachet).

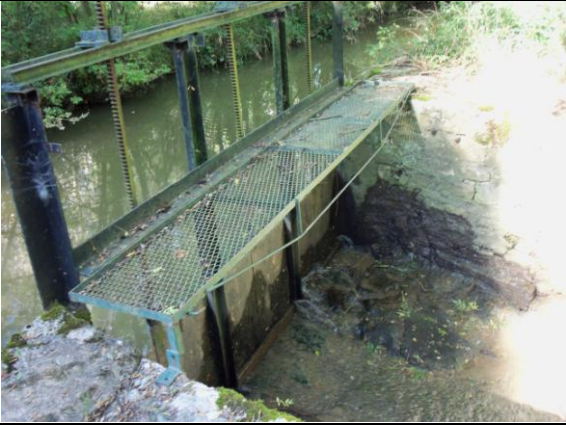
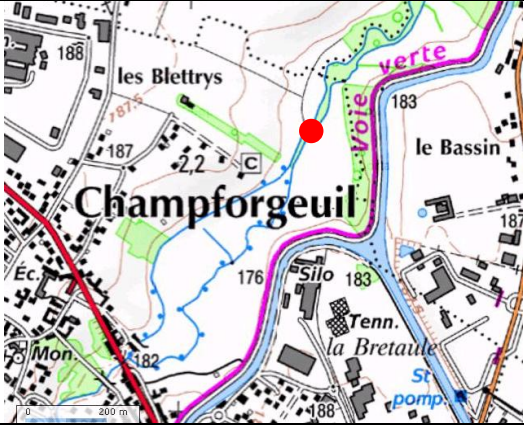
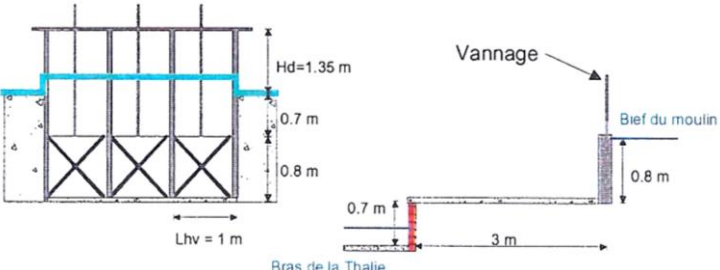
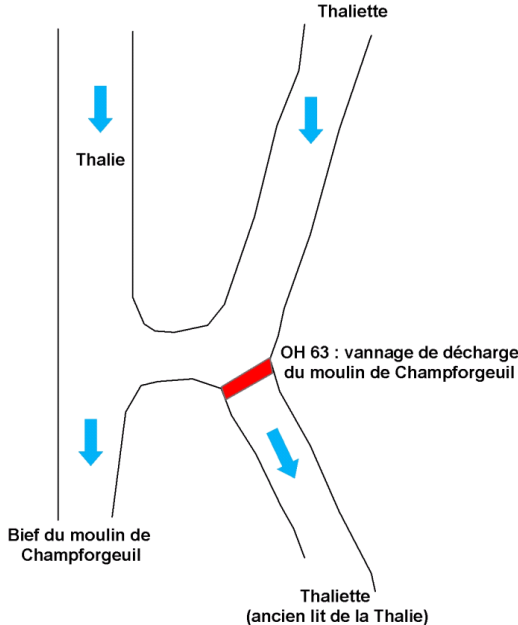
3.1.2 Code ouvrage : OH63	Code ROE : ROE26522	Commune : Champforgeuil
Lieu dit : Moulin de Champforgeuil	Nom de l'ouvrage : vannage de décharge du moulin de Champforgeuil	Cours d'eau : la Thalie, la Thaliette

<p>DIAGNOSTIC DE L'OUVRAGE</p> <ul style="list-style-type: none"> - Type d'ouvrage : vannage - Largeur : 7 m (largeur totale) - Hauteur : 1,7 m - Franchissabilité : NF - Etat en 2011 : bon état - Usage actuel : non - Propriétaire : propriétaire du moulin de Champforgeuil - Gestionnaire : non connu - Statut de l'ouvrage : - Cote de l'ouvrage : non connue 	<p>COMMENTAIRE SUR L'OUVRAGE :</p> <p>Le vannage de décharge du moulin de Champforgeuil se compose:</p> <ul style="list-style-type: none"> - De 3 vannes de 1 m de large sur 0,8 m de haut - D'un radier de 3 m de long sur 3 m de large. Le radier est perché 0,7 m au dessus du lit de la Thaliette <p>Cet ouvrage contrôle à la fois les niveaux de la Thalie et de la Thaliette.</p> <p>OBJECTIF DE GESTION :</p> <p>Améliorer la gestion actuelle de l'ouvrage en ouvrant les vannes en hautes eaux et Aménager le radier pour le franchissement piscicole. L'objectif global est de restaurer la continuité écologique par la Thaliette, ancien lit de la Thalie avant l'aménagement du bief.</p>

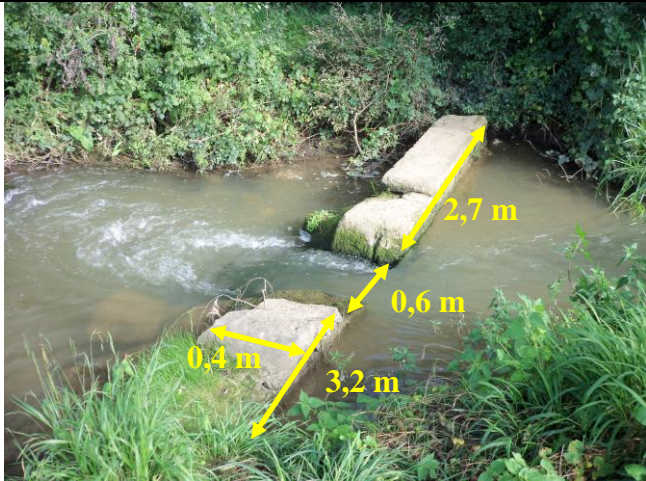
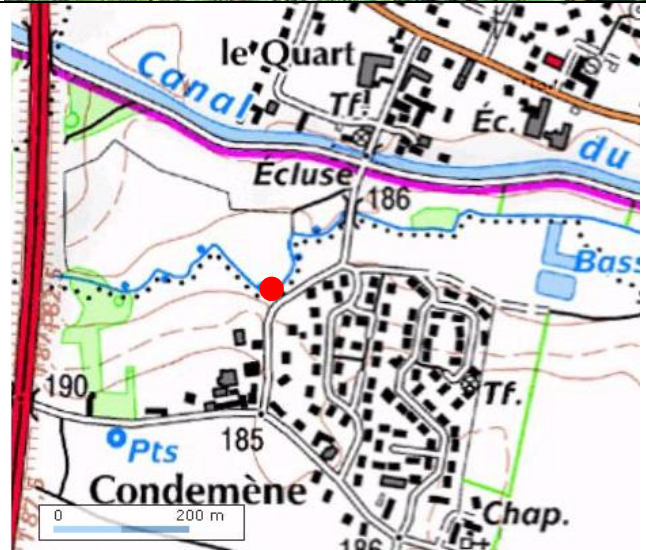
3.1.3 Code ouvrage : OH64	Code ROE : ROE26522	Commune : Champforgeuil
Lieu dit : Moulin de Champforgeuil	Nom de l'ouvrage : vannage de décharge du moulin de Champforgeuil	Cours d'eau : la Thalie, la Thaliette

DIAGNOSTIC DE L'OUVRAGE <ul style="list-style-type: none"> - Type d'ouvrage : ancien seuil avec échancrure centrale - Largeur : 6,6 m (largeur totale) - Hauteur : 0,4 m mais pas de chute d'eau - Franchissabilité : F - Etat en 2011 : mauvais - Usage actuel : non - Propriétaire : non - Gestionnaire : non connu - Statut de l'ouvrage : non connu - Cote de l'ouvrage : non connue 	COMMENTAIRE SUR L'OUVRAGE : Ancien seuil avec échancrure.
		OBJECTIF DE GESTION : Restaurer la continuité écologique (améliorer la qualité des habitats aquatiques à l'amont et restaurer le transport des sédiments).

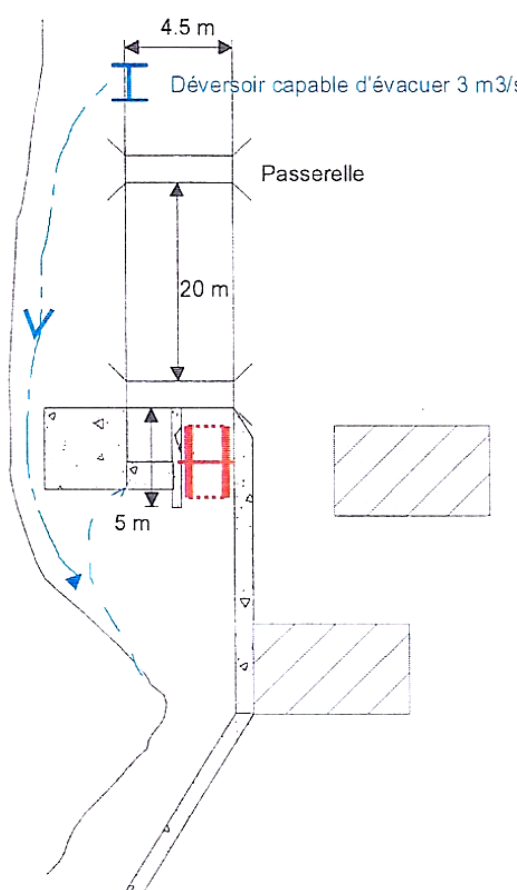
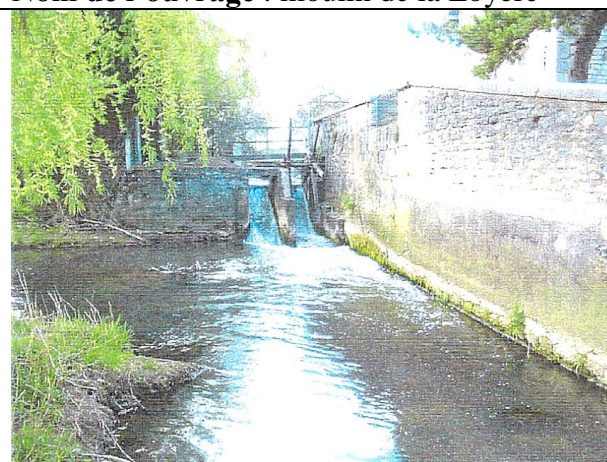
3.1.4 Code ouvrage : OH65	Code ROE : ROE29737	Commune : La Loyère
Lieu dit : Moulin de la Loyère	Nom de l'ouvrage : moulin de la Loyère	Cours d'eau : la Thalie
<p>Vue en plan:</p>

<p>DIAGNOSTIC DE L'OUVRAGE</p> <ul style="list-style-type: none"> - Type d'ouvrage : vannage - Largeur : 3 m - Hauteur : 1,3 m - Franchissabilité : NF - Etat en 2011 : bon état - Usage actuel : non (tous les ouvrages du moulin ont été enlevés). - Propriétaire : privé - Gestionnaire : non connu - Statut de l'ouvrage : fondé en titre (présent sur la carte de Cassini) - Cote de l'ouvrage : non connue 		<p>COMMENTAIRE SUR L'OUVRAGE :</p> <p>Vannage du moulin de la Loyère. Cet ouvrage n'a pas pu être visité en 2011 (propriété close). Les informations renseignées ici sont issues de l'étude de 2003 sur la Thalie (IPSEAU).</p> <p>OBJECTIF DE GESTION :</p> <p>Aménager pour le franchissement piscicole.</p>

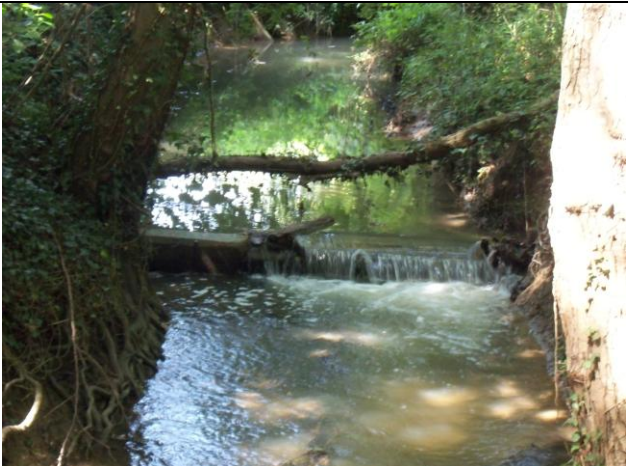
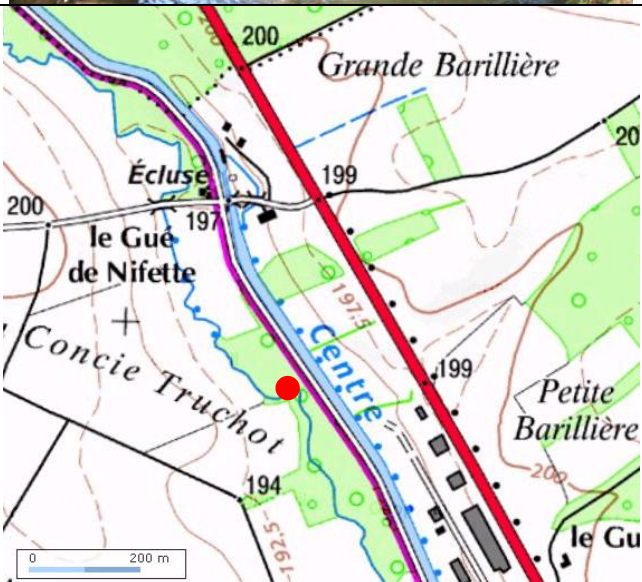
3.1.5 Code ouvrage : OH66	Code ROE : non repertorié	Commune : Fontaines
Lieu dit : la Concie Truchot	Nom de l'ouvrage : pas de nom	Cours d'eau : la Thalie

DIAGNOSTIC DE L'OUVRAGE <ul style="list-style-type: none"> - Type d'ouvrage : seuil (pylône électrique) - Largeur : 3 m - Hauteur : 0,25 m - Franchissabilité : F - Etat en 2011 : mauvais état - Usage actuel : non - Propriétaire : non connu - Gestionnaire : non connu - Statut de l'ouvrage : non connu - Cote de l'ouvrage : non connue 	COMMENTAIRE SUR L'OUVRAGE : Pylône électrique mis en travers de la rivière.
		OBJECTIF DE GESTION : Restaurer la continuité écologique même si l'ouvrage est franchissable.

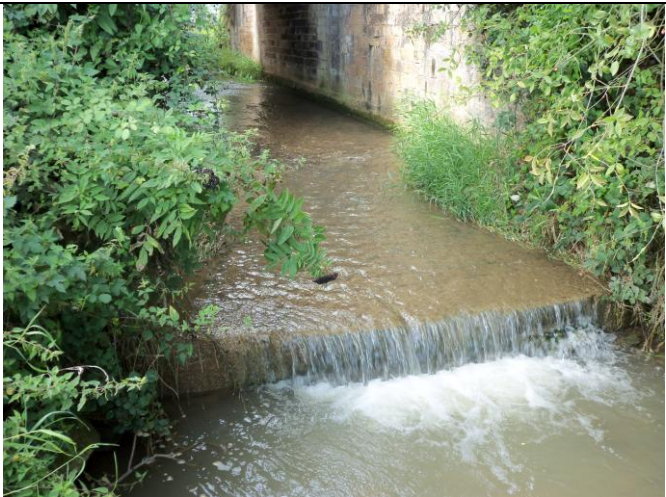
3.1.6 Code ouvrage : OH67	Code ROE : non repertorié	Commune : Fontaines
Lieu dit : la Prairie	Nom de l'ouvrage : radier du passage voie SNCF	Cours d'eau : la Thalie

DIAGNOSTIC DE L'OUVRAGE <ul style="list-style-type: none"> - Type d'ouvrage : radier - Largeur : 3 m - Hauteur : 0,25 m - Franchissabilité : DF - Etat en 2011 : état moyen - Usage actuel : non - Propriétaire : non connu - Gestionnaire : non connu - Statut de l'ouvrage : non connu - Cote de l'ouvrage : non connue 	COMMENTAIRE SUR L'OUVRAGE : Radier sous la voie SNCF. L'ouvrage est difficilement franchissable, malgré une hauteur de chute de 25 cm, en raison de la trop faible lame d'eau sur le radier. Il serait nécessaire de réduire la section d'écoulement dans le radier (1 m au lieu de 3 m) afin d'augmenter la lame d'eau.
		OBJECTIF DE GESTION : Aménager pour le franchissement piscicole.

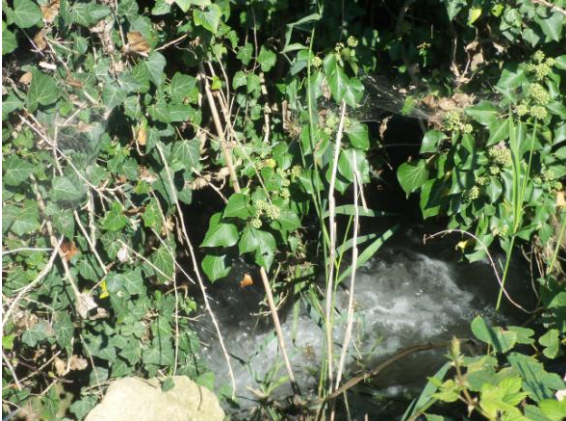
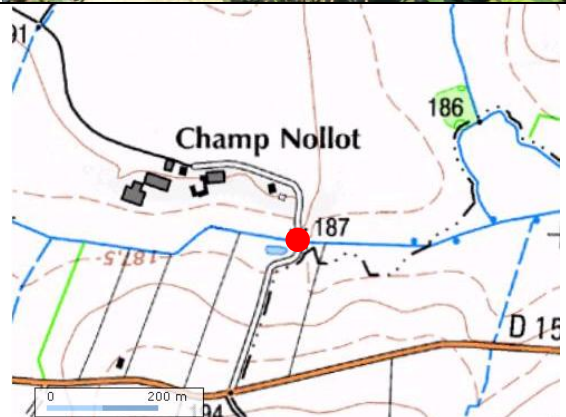
3.3.1 Code ouvrage : OH70	Code ROE : Non répertorié	Commune : Fontaines
Lieu dit : le Champ Nollot	Nom de l'ouvrage : pas de nom	Cours d'eau : Ru de Fontaines

DIAGNOSTIC DE L'OUVRAGE	COMMENTAIRE SUR L'OUVRAGE :
	<ul style="list-style-type: none"> - Type d'ouvrage : radier de passerelle - Largeur : 2 m - Hauteur : 0,3 m - Franchissabilité : F - Etat en 2011 : état moyen - Usage actuel : radier - Propriétaire : non connu - Gestionnaire : non connu - Statut de l'ouvrage : non connu - Cote de l'ouvrage : non connue 	Radier de passerelle.
		OBJECTIF DE GESTION :
		Laisser en l'état.

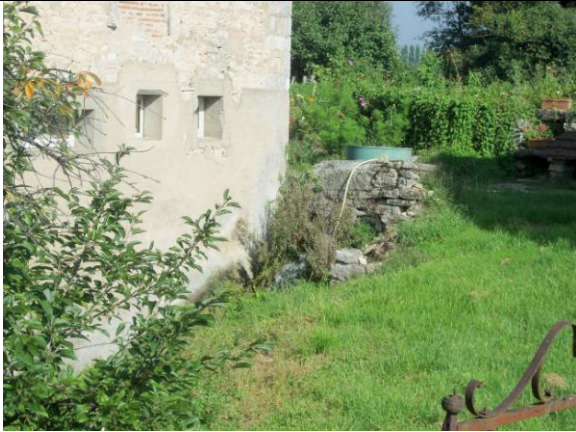
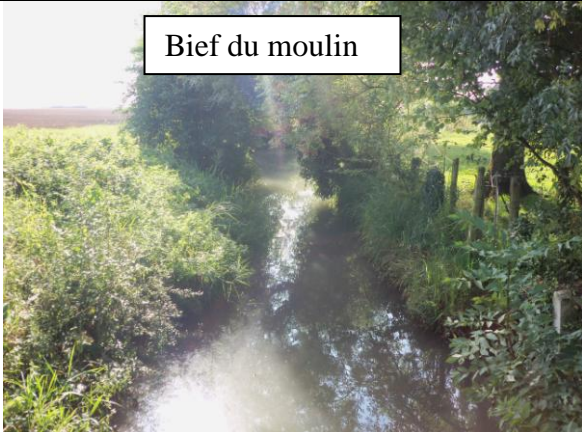
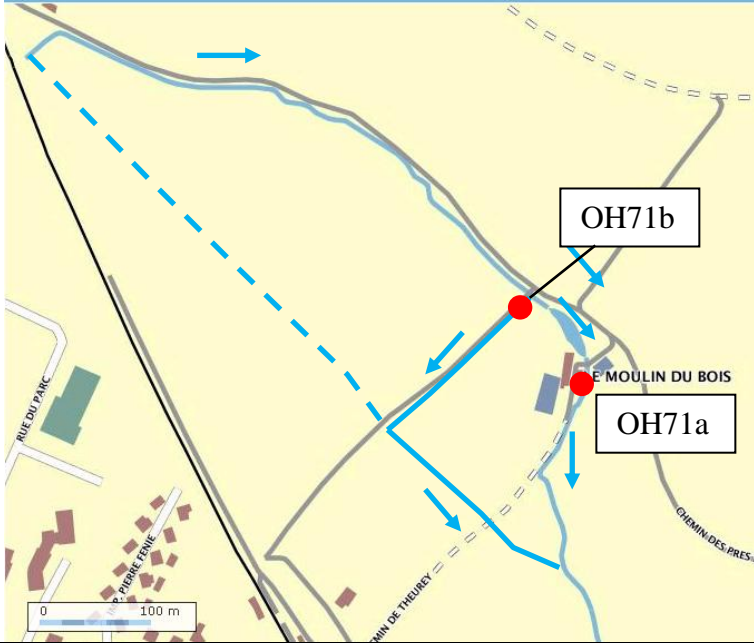
3.3.2 Code ouvrage : OH71a	Code ROE : ROE12642	Commune : Fontaines
Lieu dit : le Moulin du Bois	Nom de l'ouvrage : ancien ouvrage d'amenée du moulin	Cours d'eau : Ru de Fontaines

DIAGNOSTIC DE L'OUVRAGE	COMMENTAIRE SUR L'OUVRAGE :
	<ul style="list-style-type: none"> - Type d'ouvrage : ancien ouvrage usinier du moulin - Largeur : non connu - Hauteur : non connu - Franchissabilité : NF - Etat en 2011 : mauvais état - Usage actuel : non - Propriétaire : non connu - Gestionnaire : non connu - Statut de l'ouvrage : fondé en titre (présent sur la carte de Cassini) - Cote de l'ouvrage : non connue 	<p>L'ouvrage n'était pas accessible lors de la reconnaissance du terrain (propriété close). Il s'agit de l'ancien ouvrage usinier du moulin du Bois dont il ne reste qu'un déversoir en mauvais état.</p>
		OBJECTIF DE GESTION :
		Laisser en l'état.

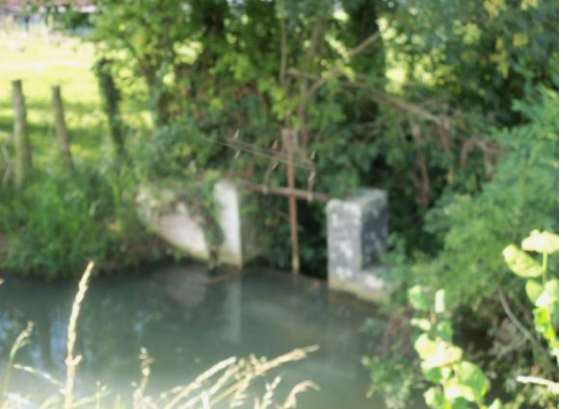
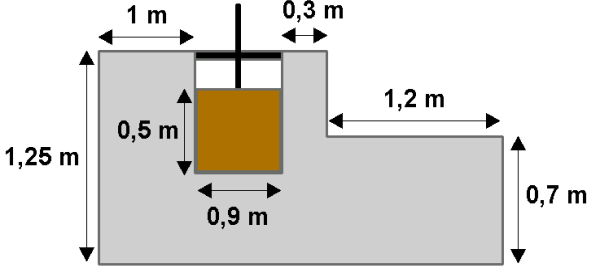
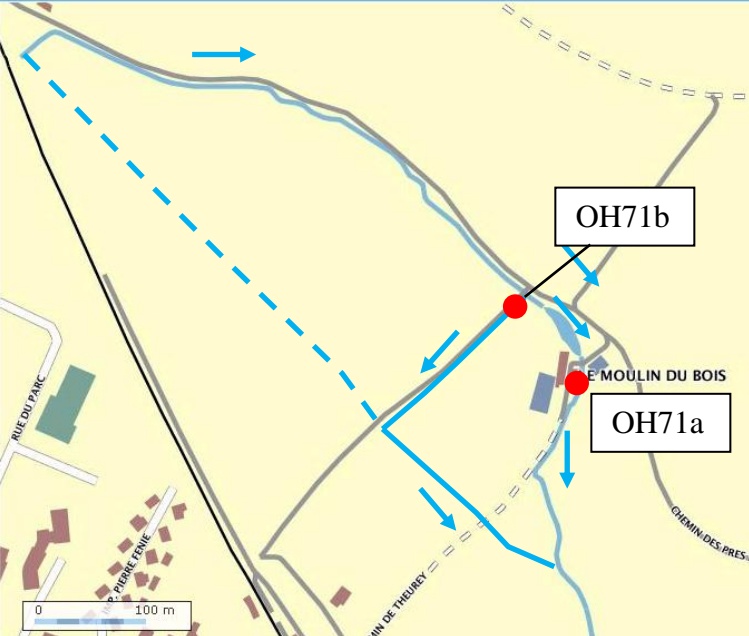
3.3.3 Code ouvrage : OH71b	Code ROE : ROE12642	Commune : Fontaines
Lieu dit : le Moulin du Bois	Nom de l'ouvrage : ouvrage répartiteur du moulin	Cours d'eau : Ru de Fontaines

<p>DIAGNOSTIC DE L'OUVRAGE</p> <ul style="list-style-type: none"> - Type d'ouvrage : vannage - Largeur : 3,1 m - Hauteur : 1,2 m - Franchissabilité : NF - Etat en 2011 : état moyen - Usage actuel : non (plus d'ouvrage sur le moulin) - Propriétaire : non connu - Gestionnaire : non connu - Statut de l'ouvrage : fondé en titre (présent sur la carte de Cassini) - Cote de l'ouvrage : non connue 	<p>COMMENTAIRE SUR L'OUVRAGE :</p> <p>Ouvrage de décharge du moulin. La pelle semble difficilement manœuvrable.</p> <p>OBJECTIF DE GESTION :</p> <p>Améliorer la gestion de l'ouvrage (ouverture des vannes en hautes eaux).</p>
