Etablissement Public Territorial du Bassin Saône et Doubs
220, rue du km 400
71 000 MACON

ETUDE DE LA DYNAMIQUE ALLUVIALE ET DE LA CONTINUITE ECOLOGIQUE SUR LE BASSIN VERSANT DE LA CORNE - Etude préalable au contrat des rivières du Chalonnais

PHASE 1 – Cahier de fiches ouvrages

Novembre 2011 – (Mise à jour : Janvier 2012)

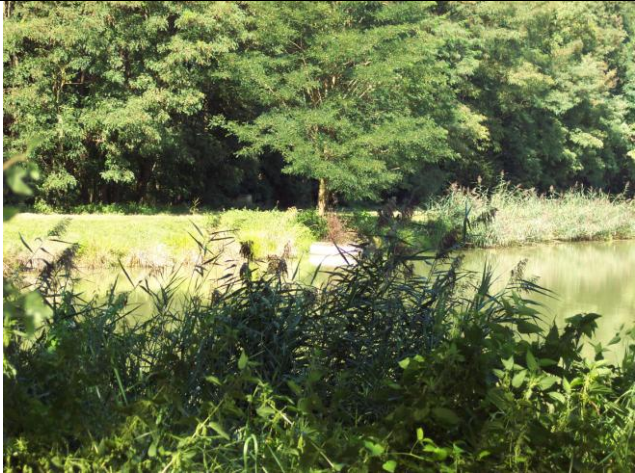
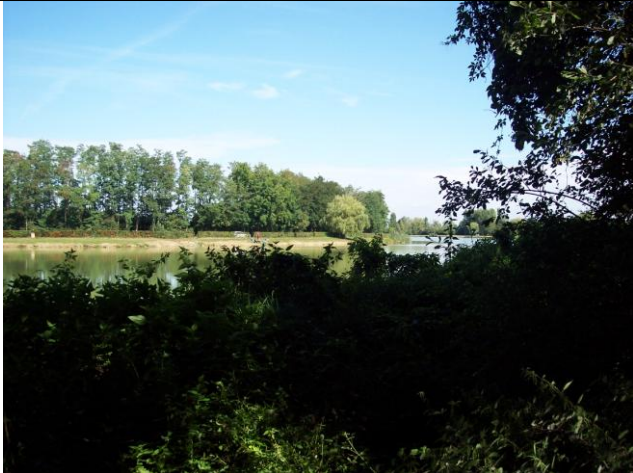
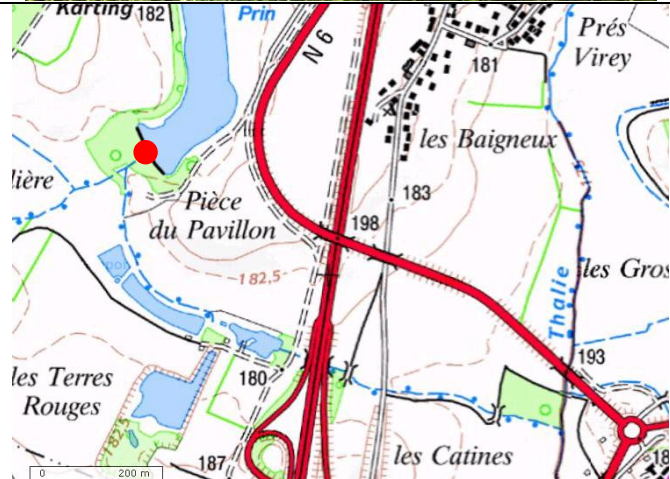
3.4.2 Code ouvrage : OH73	Code ROE : ROE26520	Commune : Champforgeuil
Lieu dit : Pièce du Pavillon	Nom de l'ouvrage : Etang Prin	Cours d'eau : Ru des Bois

DIAGNOSTIC DE L'OUVRAGE <ul style="list-style-type: none"> - Type d'ouvrage : barrage d'étang - Largeur : - Hauteur : - Franchissabilité : NF - Etat en 2011 : - Usage actuel : étang de pêche privé, base de loisirs (karting) - Propriétaire : non connu - Gestionnaire : non connu - Statut de l'ouvrage : non connu - Cote de l'ouvrage : non connue 	COMMENTAIRE SUR L'OUVRAGE : Etang de pêche en travers du cours d'eau.
		OBJECTIF DE GESTION : Améliorer la gestion de l'ouvrage (attention au débit réservé à l'aval).

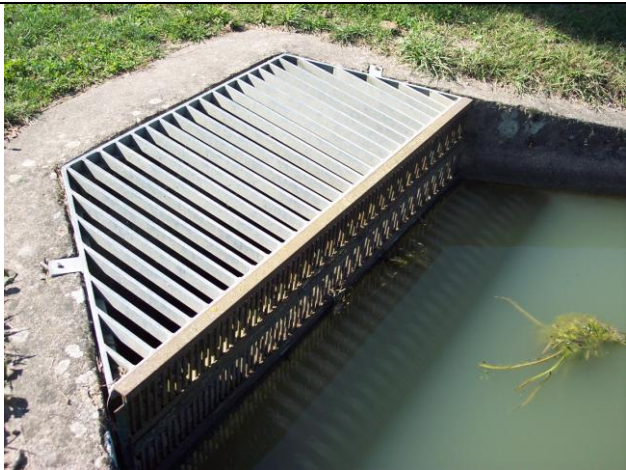
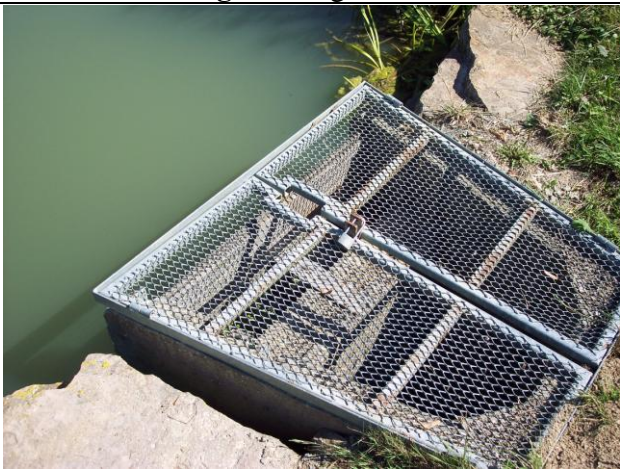
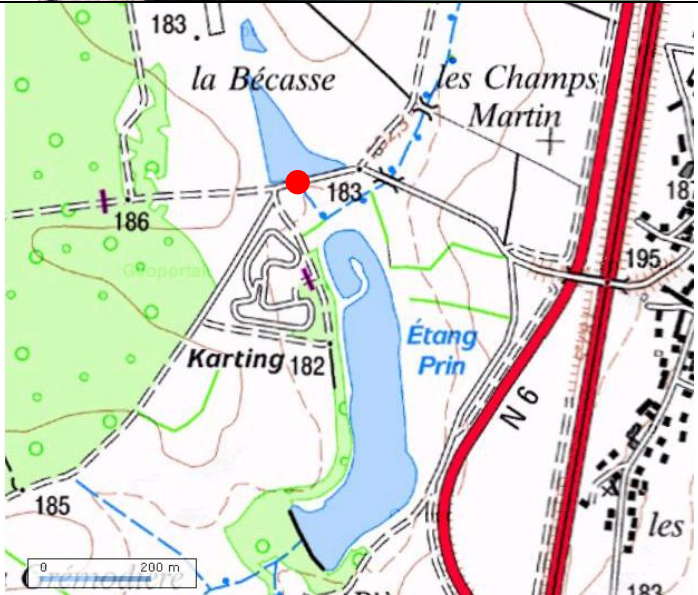
3.4.3 Code ouvrage : OH74	Code ROE : ROE26520	Commune : Champforgeuil
Lieu dit : la Bécasse	Nom de l'ouvrage : Etang de la Bécasse	Cours d'eau : Ru des Bois

DIAGNOSTIC DE L'OUVRAGE <ul style="list-style-type: none"> - Type d'ouvrage : barrage d'étang - Largeur : - Hauteur : - Franchissabilité : NF - Etat en 2011 : - Usage actuel : étang de pêche privé, base de loisirs (karting) - Propriétaire : non connu - Gestionnaire : non connu - Statut de l'ouvrage : non connu - Cote de l'ouvrage : non connue 	COMMENTAIRE SUR L'OUVRAGE : Etang de pêche en travers du cours d'eau avec deux ouvrages de vidange (surverse).
		OBJECTIF DE GESTION : Améliorer la gestion de l'ouvrage (attention au débit réservé à l'aval).
