# Etudes hydraulique et hydrogéomorphologique sur le bassin versant du fleuve Gapeau et du Roubaud en vue de la réalisation de Plans de Prévention des Risques Inondation et d'un programme d'aménagement et de restauration du bassin versant du Gapeau

Rapport de phase 2 – Etudes hydraulique et hydrogéomorphologique  
– Partie 2

Version n°3

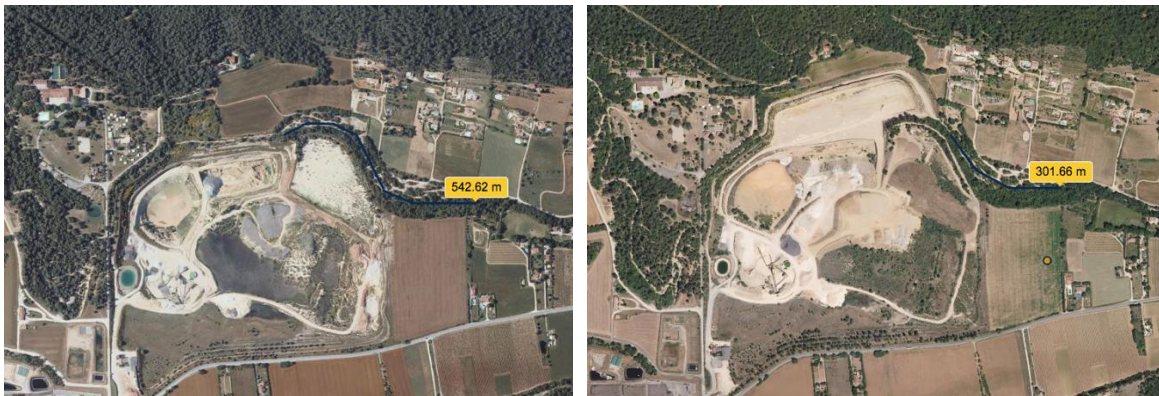
Figure 18 - Extension de la carrière entre 2006 (à gauche) et 2010 (à droite) sur la commune de Signes

Aucune extraction alluvionnaire n'est recensée sur le bassin versant du Gapeau. En revanche, sur la commune de Signes, une imposante carrière (SOMECA) est présente et n'est pas sans impact sur le fonctionnement hydromorphologique du ruisseau du Latay. Cette dernière est installée en rive droite et le lit du Latay a été repoussé vers la rive gauche et contraint latéralement (en rive droite, se trouve un centre de vacances). A l'aval subsistaient près de 500 ml, non impactés et qui ont été réduits, entre 2006 et 2010, à 300 ml en raison d'une extension de la carrière (cf. figure ci-dessous). Sur l'ensemble de l'emprise d'impact de cette installation industrielle, le lit du ruisseau du Latay a été profondément modifié, dans son tracé en plan et, très probablement, dans sa géométrie également.

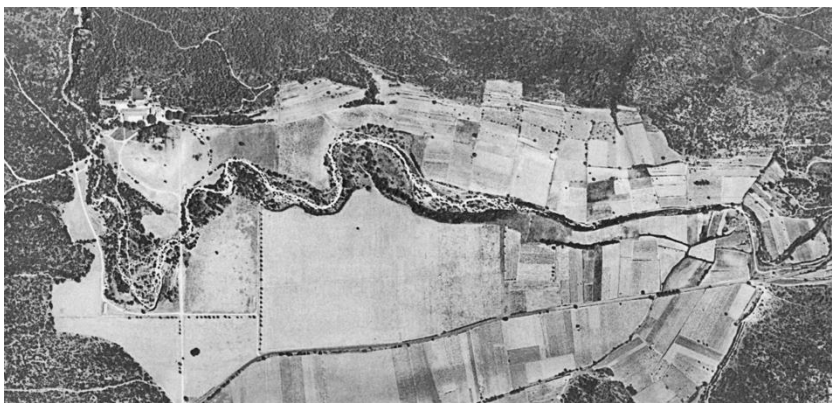
Figure 22 – Plaine de Chibron dans les années 1950/1960

En ce qui concerne la plaine de Chibron, la partie amont de la plaine avait bien dans les années 1950/60 un fonctionnement d'une rivière divagante comme en atteste les prises de vue aériennes de cette époque (cf. figure ci-contre). La partie aval est en revanche beaucoup plus rectiligne soit en raison d'une diminution de la charge solide déposée en amont et d'une érosion régressive (vidange de la plaine à partir d'un point de calage correspondant à l'amont de la gorges), soit en raison d'endiguements paysans (peu probable car non visible de nos jours). Pour rappel, c'est dans ce même secteur que des traces de curage récent ont été constatées. Ce THH est donc probablement en cours de réajustement, avec un forçage du transfert sur la partie amont (augmentation de la pente en raison des rectifications, sur-compétence en raison du recalibrage) et un dépôt accentué sur la partie aval.

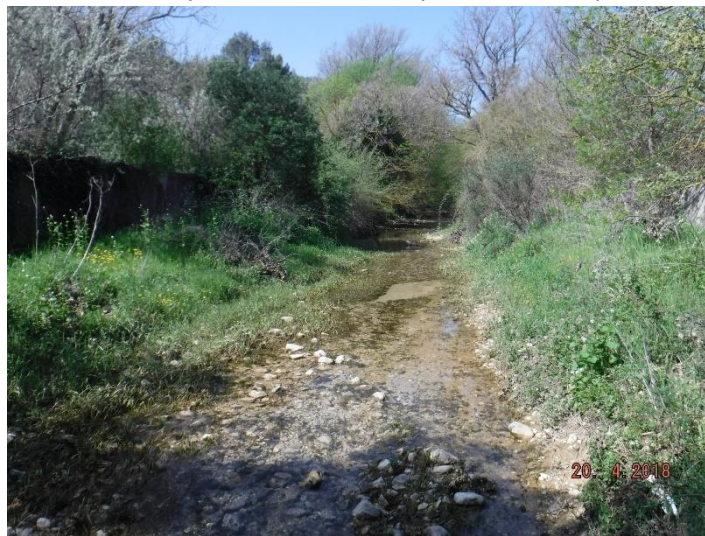
**La plaine de Signes THH #G-2.3** possède aussi un fonctionnement assez particulier. Cette plaine présente un tracé très rectiligne. Si ce dernier apparaît déjà comme tel au milieu du XXe s., nous savons également que ce sous-tronçon est fortement contraint latéralement par des endiguements. La géométrie du lit ne présente pas un lit fortement encaissé qui ne traduit pas un manque d'apport sédimentaire. La granulométrie du lit et en transit est plutôt fine, en lien avec les pentes réduites dans cette plaine. Les processus de transport de la charge grossière sont a priori fonctionnels et les actions anthropiques déterminantes sur le style du tracé actuel qui devrait être plus sinueux.

*Le lit du Latay dans la plaine de Signes. Les endiguements latéraux sont visibles sur chaque rive.*

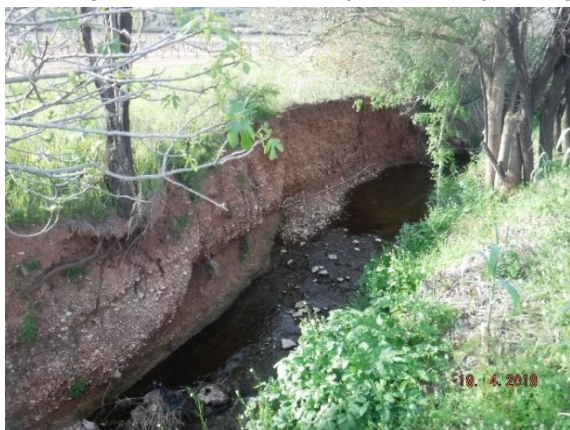
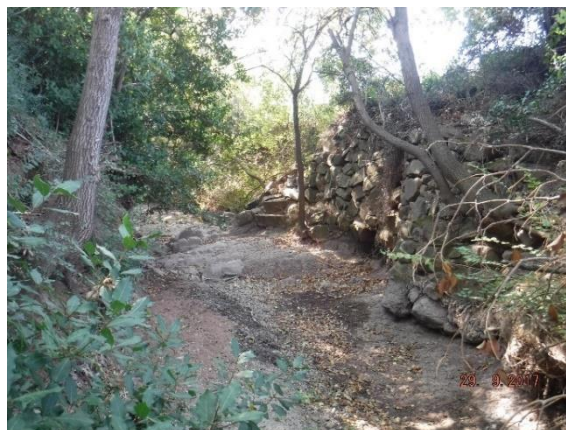
*A gauche : le ruisseau Saint Lazare en cours d'incision qui provoque des érosions de berge.  
A droite : le lit du Petit Réal, encaissé. On distingue dans le fond du lit des affleurements rocheux.*

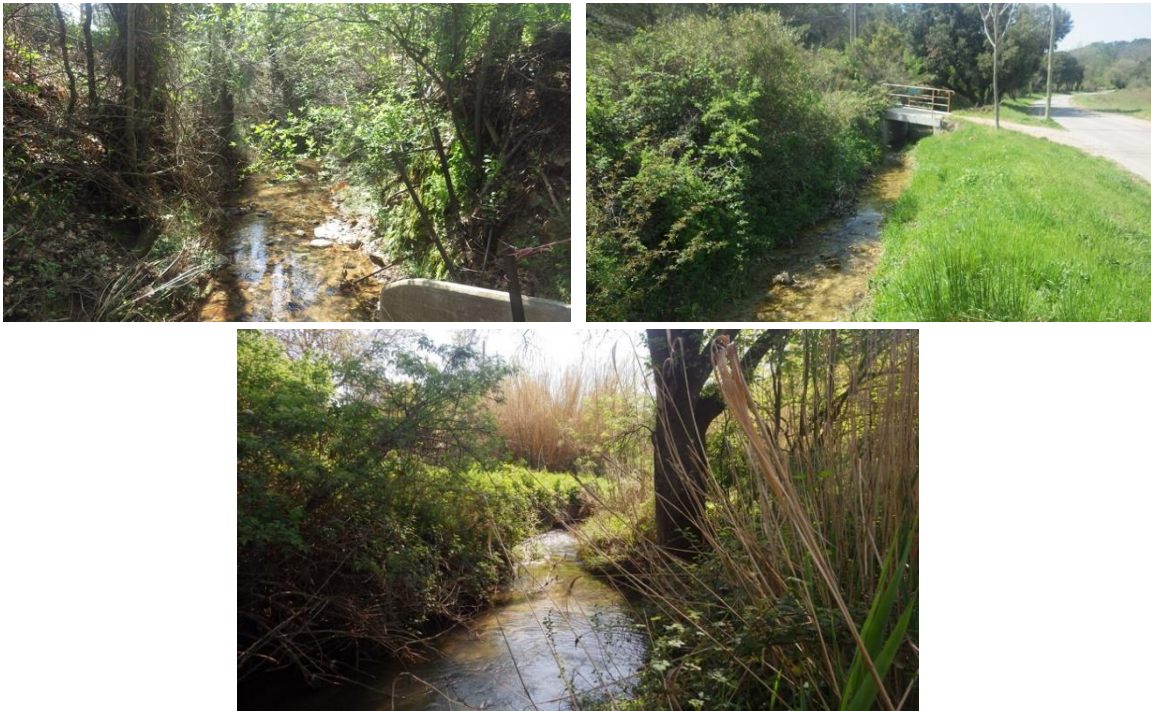
Le ruisseau de Carnoules, la Font de l'Ile et le ruisseau Saint Pierre (THH #RM-1.1) sont de petits cours d'eau à la charge graveleuse relativement fine (cailloux fins). Leurs pentes sont respectivement de 1,8, 2,1 et 1,1, ce qui leur confère théoriquement assez d'énergie, en crue, pour mobiliser les sédiments de leurs lits. Ces cours d'eau sont relativement peu aménagés, sauf le ruisseau de Carnoules au niveau du passage de l'A57 et le ruisseau de Saint Pierre sur lequel deux seuils sont présents (le plus important stabilise le profil en aval de la route communale en amont de la zone d'activité). Pour ce qui est du ruisseau des Carnoules, l'ouvrage autoroutier a un effet local important (rétenion de la charge, pavage en aval). En aval de cet aménagement, le ruisseau passe une série de reliefs pour aller rejoindre le Réal Martin. Dans ce secteur, la pente du cours d'eau s'accroît nettement, avec en parallèle une augmentation de la puissance du ruisseau et donc des érosions de berges. En ce qui concerne le Ruisseau Saint Pierre, si ces ouvrages ont probablement eu un effet sur la géométrie du ruisseau qui est relativement incisée, les apports sédimentaires amont, très réduits (compte tenu du contexte de têtes de bassin), sont probablement la cause principale de cette morphologie. Ce déficit sédimentaire se traduit également par des érosions de berges assez nombreuses.

*En haut à gauche, le lit du ruisseau Saint Pierre (vue vers l'aval) en aval du seuil qui protège la route communale.*

*En haut à droite, le ruisseau de Thème (vue vers l'amont), partie supérieure de la Font de l'Ile.*

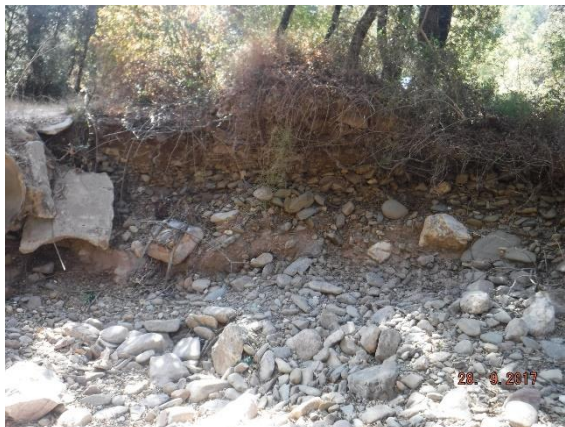
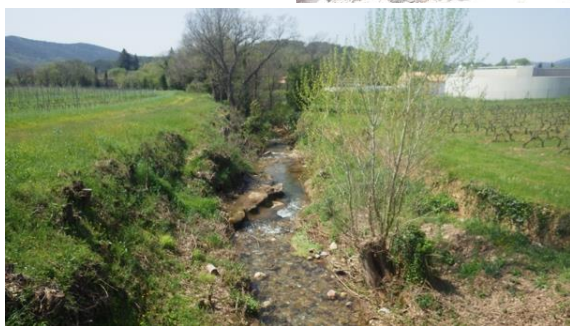
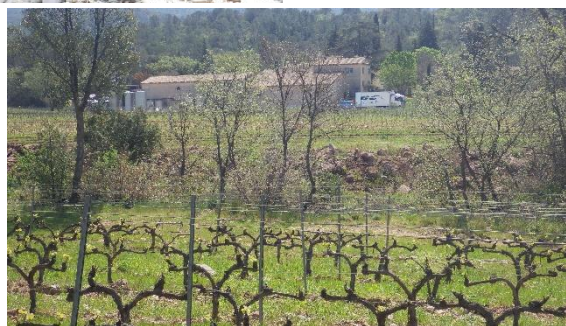
l'autoroute<sup>13</sup>. En effet, le charriage des sédiments semble moins intense dans la partie qui traverse le domaine viticole éponyme du cours d'eau, peut-être par effet de la réduction de la pente, mais probablement également en raison d'interventions anthropiques. Nos inspections de terrain nous ont permis de constater un entretien drastique de la végétation ainsi que la création de remblais en berge sur un secteur qui a été très certainement lourdement modifié par la crue de 2014 comme en témoigne l'analyse des PVA (cf. annexe).

*En haut, le lit du Rimauresq (vue vers la rive gauche) en aval de l'autoroute (lieu-dit Vermaure).*

*En bas à gauche, le Rimauresq (vue vers l'aval) au niveau du pont du domaine viticole.*

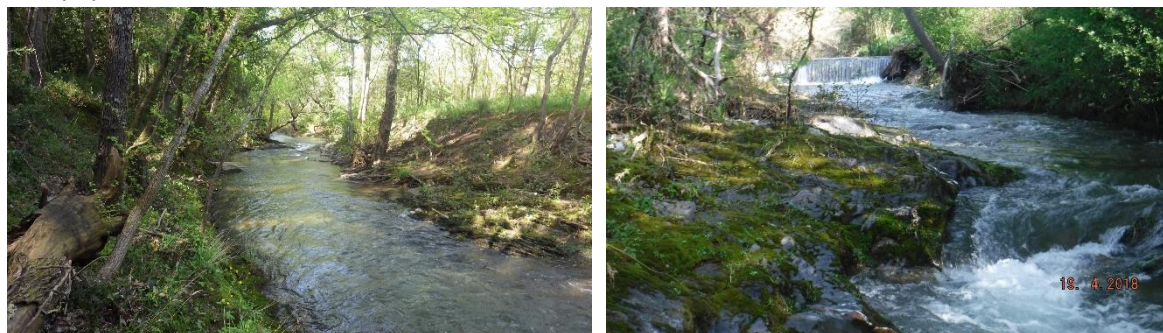
d'eau génère ponctuellement des érosions de berge. Il est possible de noter que les contraintes latérales anthropiques sont très faibles dans ce secteur.

*A gauche, le Réal Martin (vue vers l'aval) en aval du seuil de la Reque de la Lionne.*

*A gauche, le Réal Martin (vue vers l'amont) en aval du seuil des Rouves.*

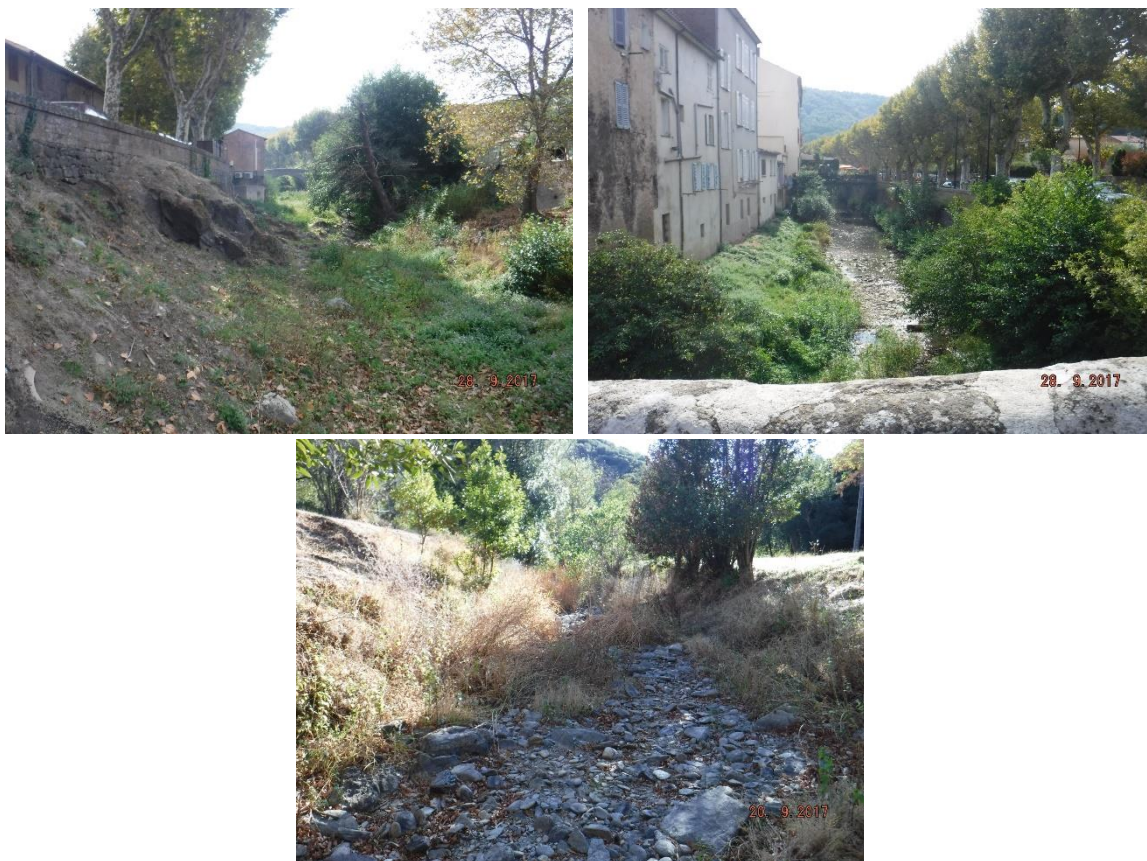
Plus à l'aval et jusqu'au *pont de Fer* (**THH #RC-1.2**), la pente diminue sur les deux premiers kilomètres (0,7%) jusqu'à la confluence d'un petit émissaire venant du vallon du camp Bourjas. La pente diminue encore progressivement plus à l'aval (0,6%). Sur ce tronçon, le Réal Collobrier est exempt d'aménagement de type protections de berge ou seuils. En revanche, en ce qui concerne les endiguements, ces derniers sont surtout présents dans la partie supérieure de ce tronçon (entre les Pk 11 et 8). La partie aval où la vallée se resserre est moins anthropisée. Dans l'ensemble ces aménagements, couplés à des contrôles rocheux présents régulièrement, induisent des dynamiques latérales relativement faibles et un encaissement du cours d'eau. Au niveau de ce secteur, les capacités de charriage sont assez élevées et la charge de fond grossière, voire très grossière, mais peu d'atterrissement sont visibles. Cela traduit, soit, une évacuation rapide de la charge en transit, soit, un déficit des apports amont. La production primaire de sédiments est en diminution compte tenu du développement des boisements sur le versant (comme c'est le cas sur l'ensemble du bassin), mais dans le cas du Réal Collobrier, nous notons également un nombre assez important de retenues collinaires (retenue du Gaget, du Camp Bourjas, du Valescure, sur le Réal Collobrier lui-même au niveau du lieu-dit le Rascas, ...) qui participent probablement à ce tarissement sédimentaire.

*En haut : la traversée de Collobrières.*

*En bas : Le lit du Réal Collobrier (vue vers l'aval) au niveau de la confluence avec du ruisseau du Blavier.*

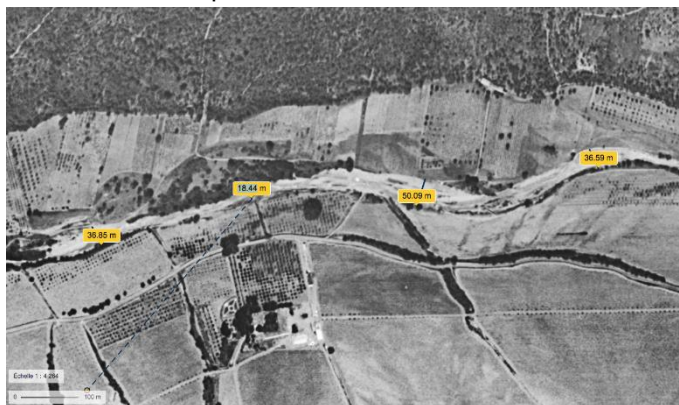
**Figure 23 - Etat du lit du Réal Collobrier dans les années 1950/60**

Le tronçon aval (**THH #RC-1.3**) est relativement similaire au précédent, avec cependant une pente légèrement plus faible (0,5%). La structure du lit est identique quoique plus large et moins encaissée. Si les aménagements transversaux sont toujours quasi absents sur cette partie du bassin, les endiguements sont presque systématiques. En revanche, il semble ne pas avoir d'influence sur la géométrie du lit. Ce phénomène s'explique par leur localisation, en tous cas entre les Pk 1.5 et 4, qui est en retrait par rapport au lit vif (contrairement aux digues du Gapeau ou du Réal Martin). Ces digues ont été réalisées en bordure de l'ancienne bande active du Réal Collobrier qui atteignaient dans certains secteurs plus de 50 m de large. Le fond du lit est composé d'une dominante de sédiments très grossiers (comme en amont, causée par une diminution des apports), mais d'une composante sableuse qui apparaît sur ce tronçon. Cet ensablement, déjà remarqué dans l'étude Lindenia, trouve son origine dans l'occupation du sol très viticole de cette partie aval du Réal Collobrier.

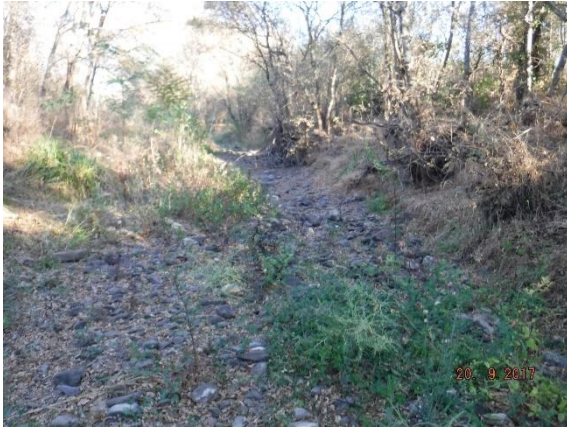
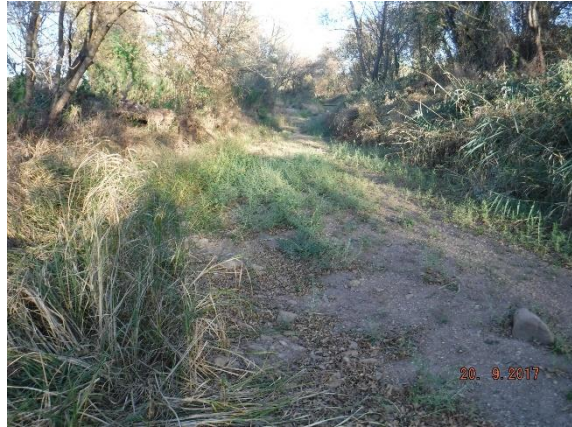
*A gauche et à droite : le lit du Réal Collobrier (vue vers l'amont) au niveau du Pk 1.3 (aval du château Montaud). Sur la photo de droite, sont visibles des dépôts sableux provenant entre autres de l'érosion de surface de terrain viticoles.*

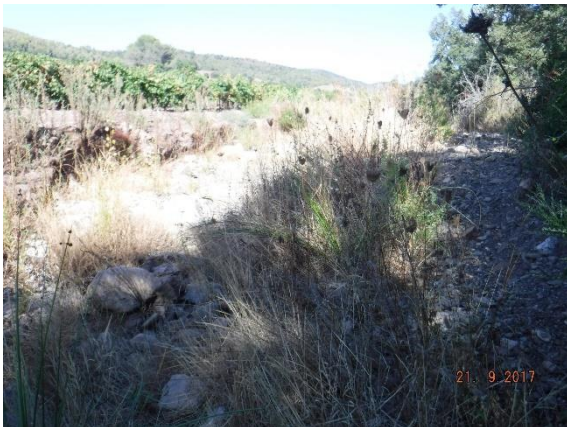
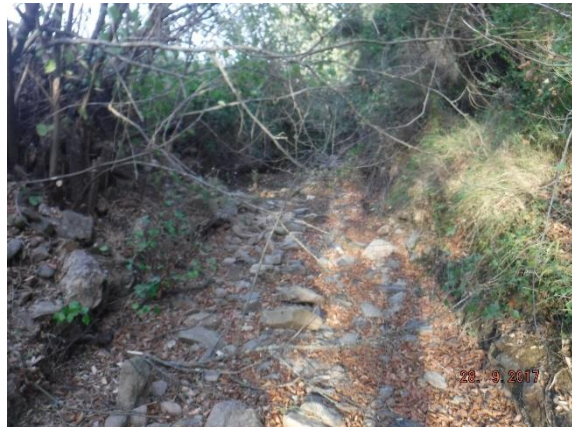
*A gauche : le lit du Maraval (vue vers l'amont) au niveau du Pk 1.5 (lieu-dit Beguin). Sont visibles sur la rive gauche des sédiments grossiers déposés sur le haut de berge.*

*A droite : le lit du Maraval, il est possible de noter la granulométrie grossière composant le fond du lit*

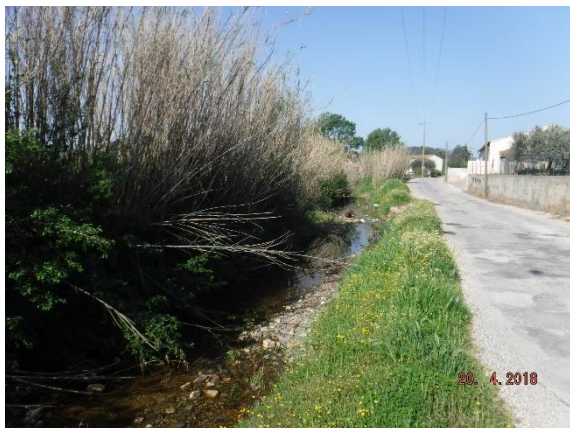
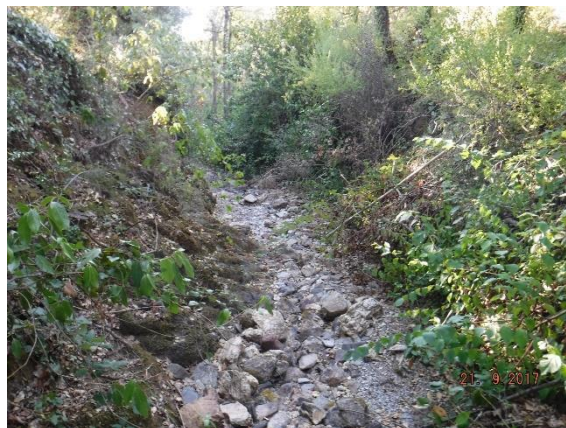
*A gauche : le lit du Traversier (vue vers l'aval) au niveau des lotissements de Pierrefeu-du-Var.  
A droite : le lit en amont du gué.*

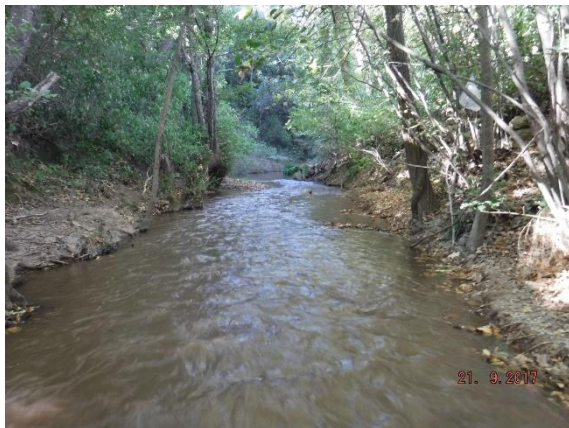
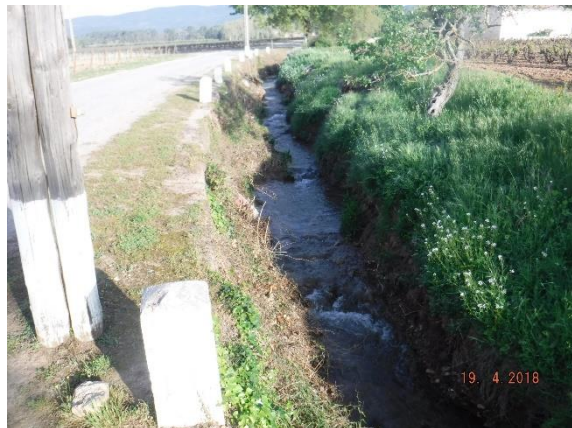
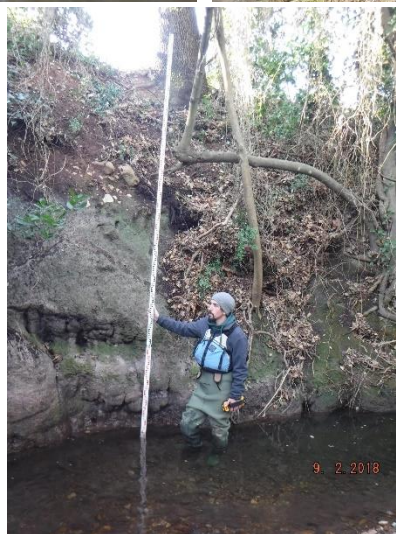
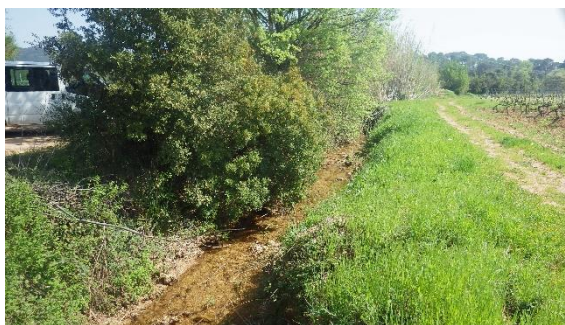
*En haut à gauche : le lit du Merlançon (vue vers l'aval) en amont du seuil de Guiranne.*

*La photographie a été prise après un orage.*

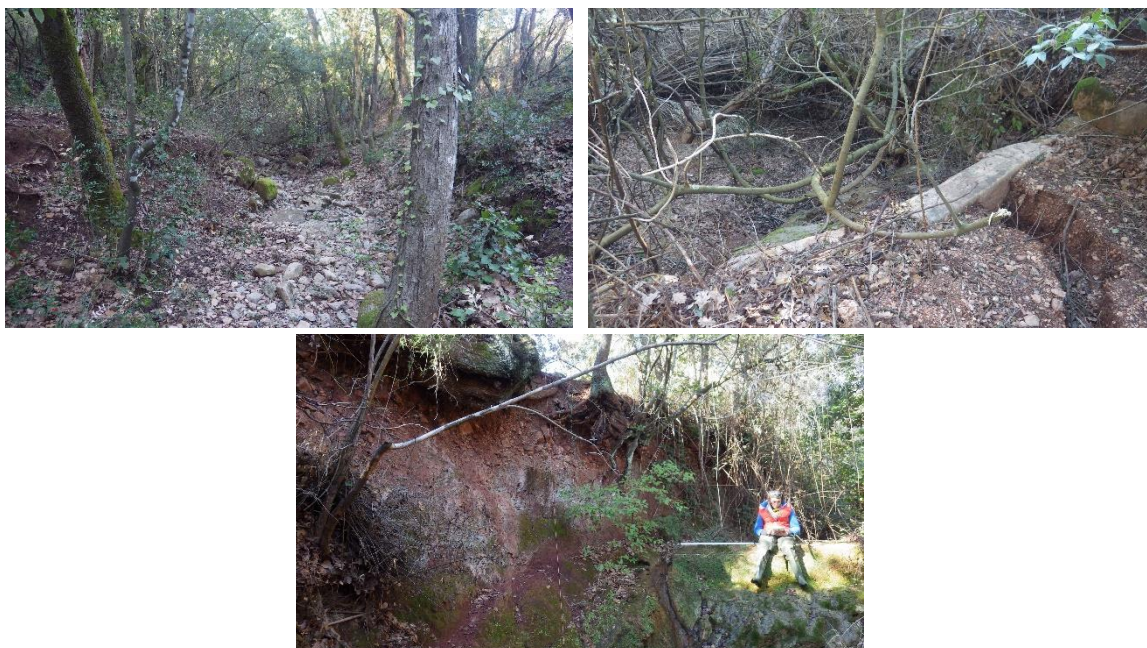
*En haut à gauche : le lit du drain des Meige Pan dans le vallon du Réal*

*A droite, un ouvrage en travers plein qui a été curé artisanalement pour laisser les eaux s'écouler.*

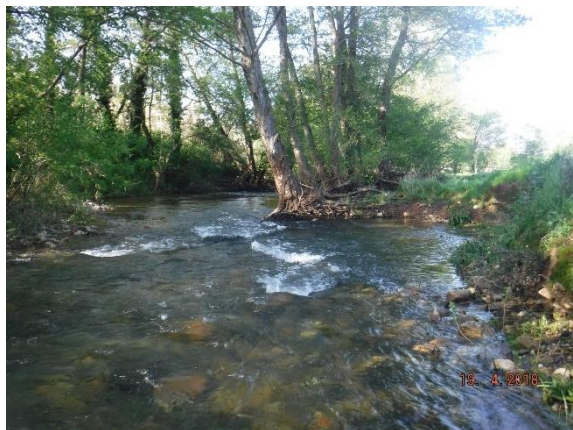
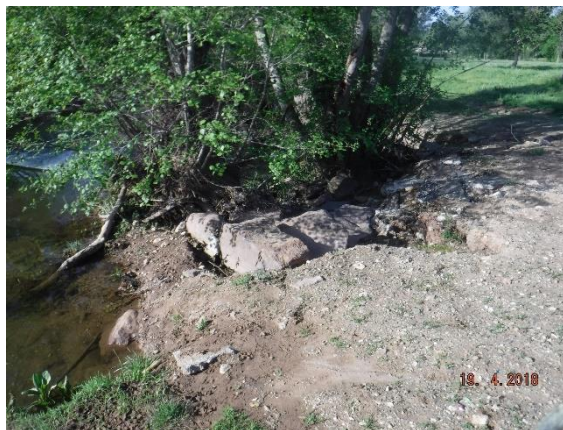
*A gauche : l'aval du seuil localisé en amont de la D12.*

*A droite : le contournement de ce même seuil par les eaux en rive droite et une réparation de fortune.*

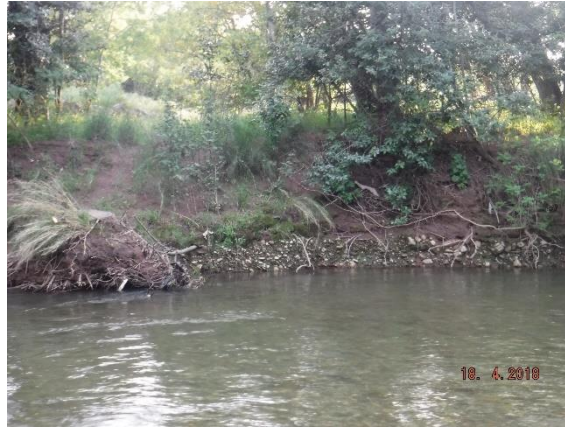
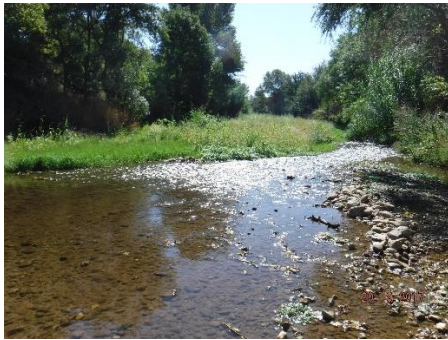
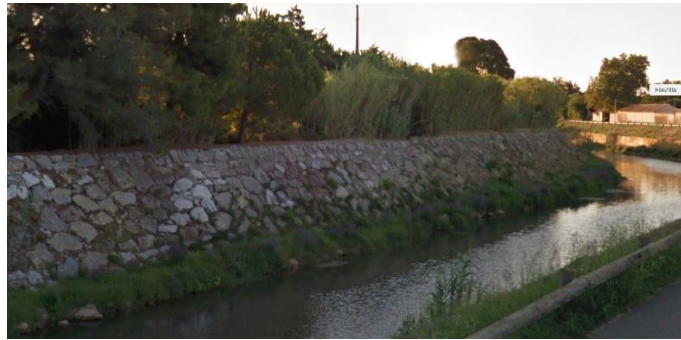
*En haut : le lit du Gapeau (vue vers la rive droite) au niveau du camping, en aval avec sa confluence avec le Réal Martin.*

*En bas à gauche : le lit du Gapeau au niveau du lotissement l'Oratoire.*

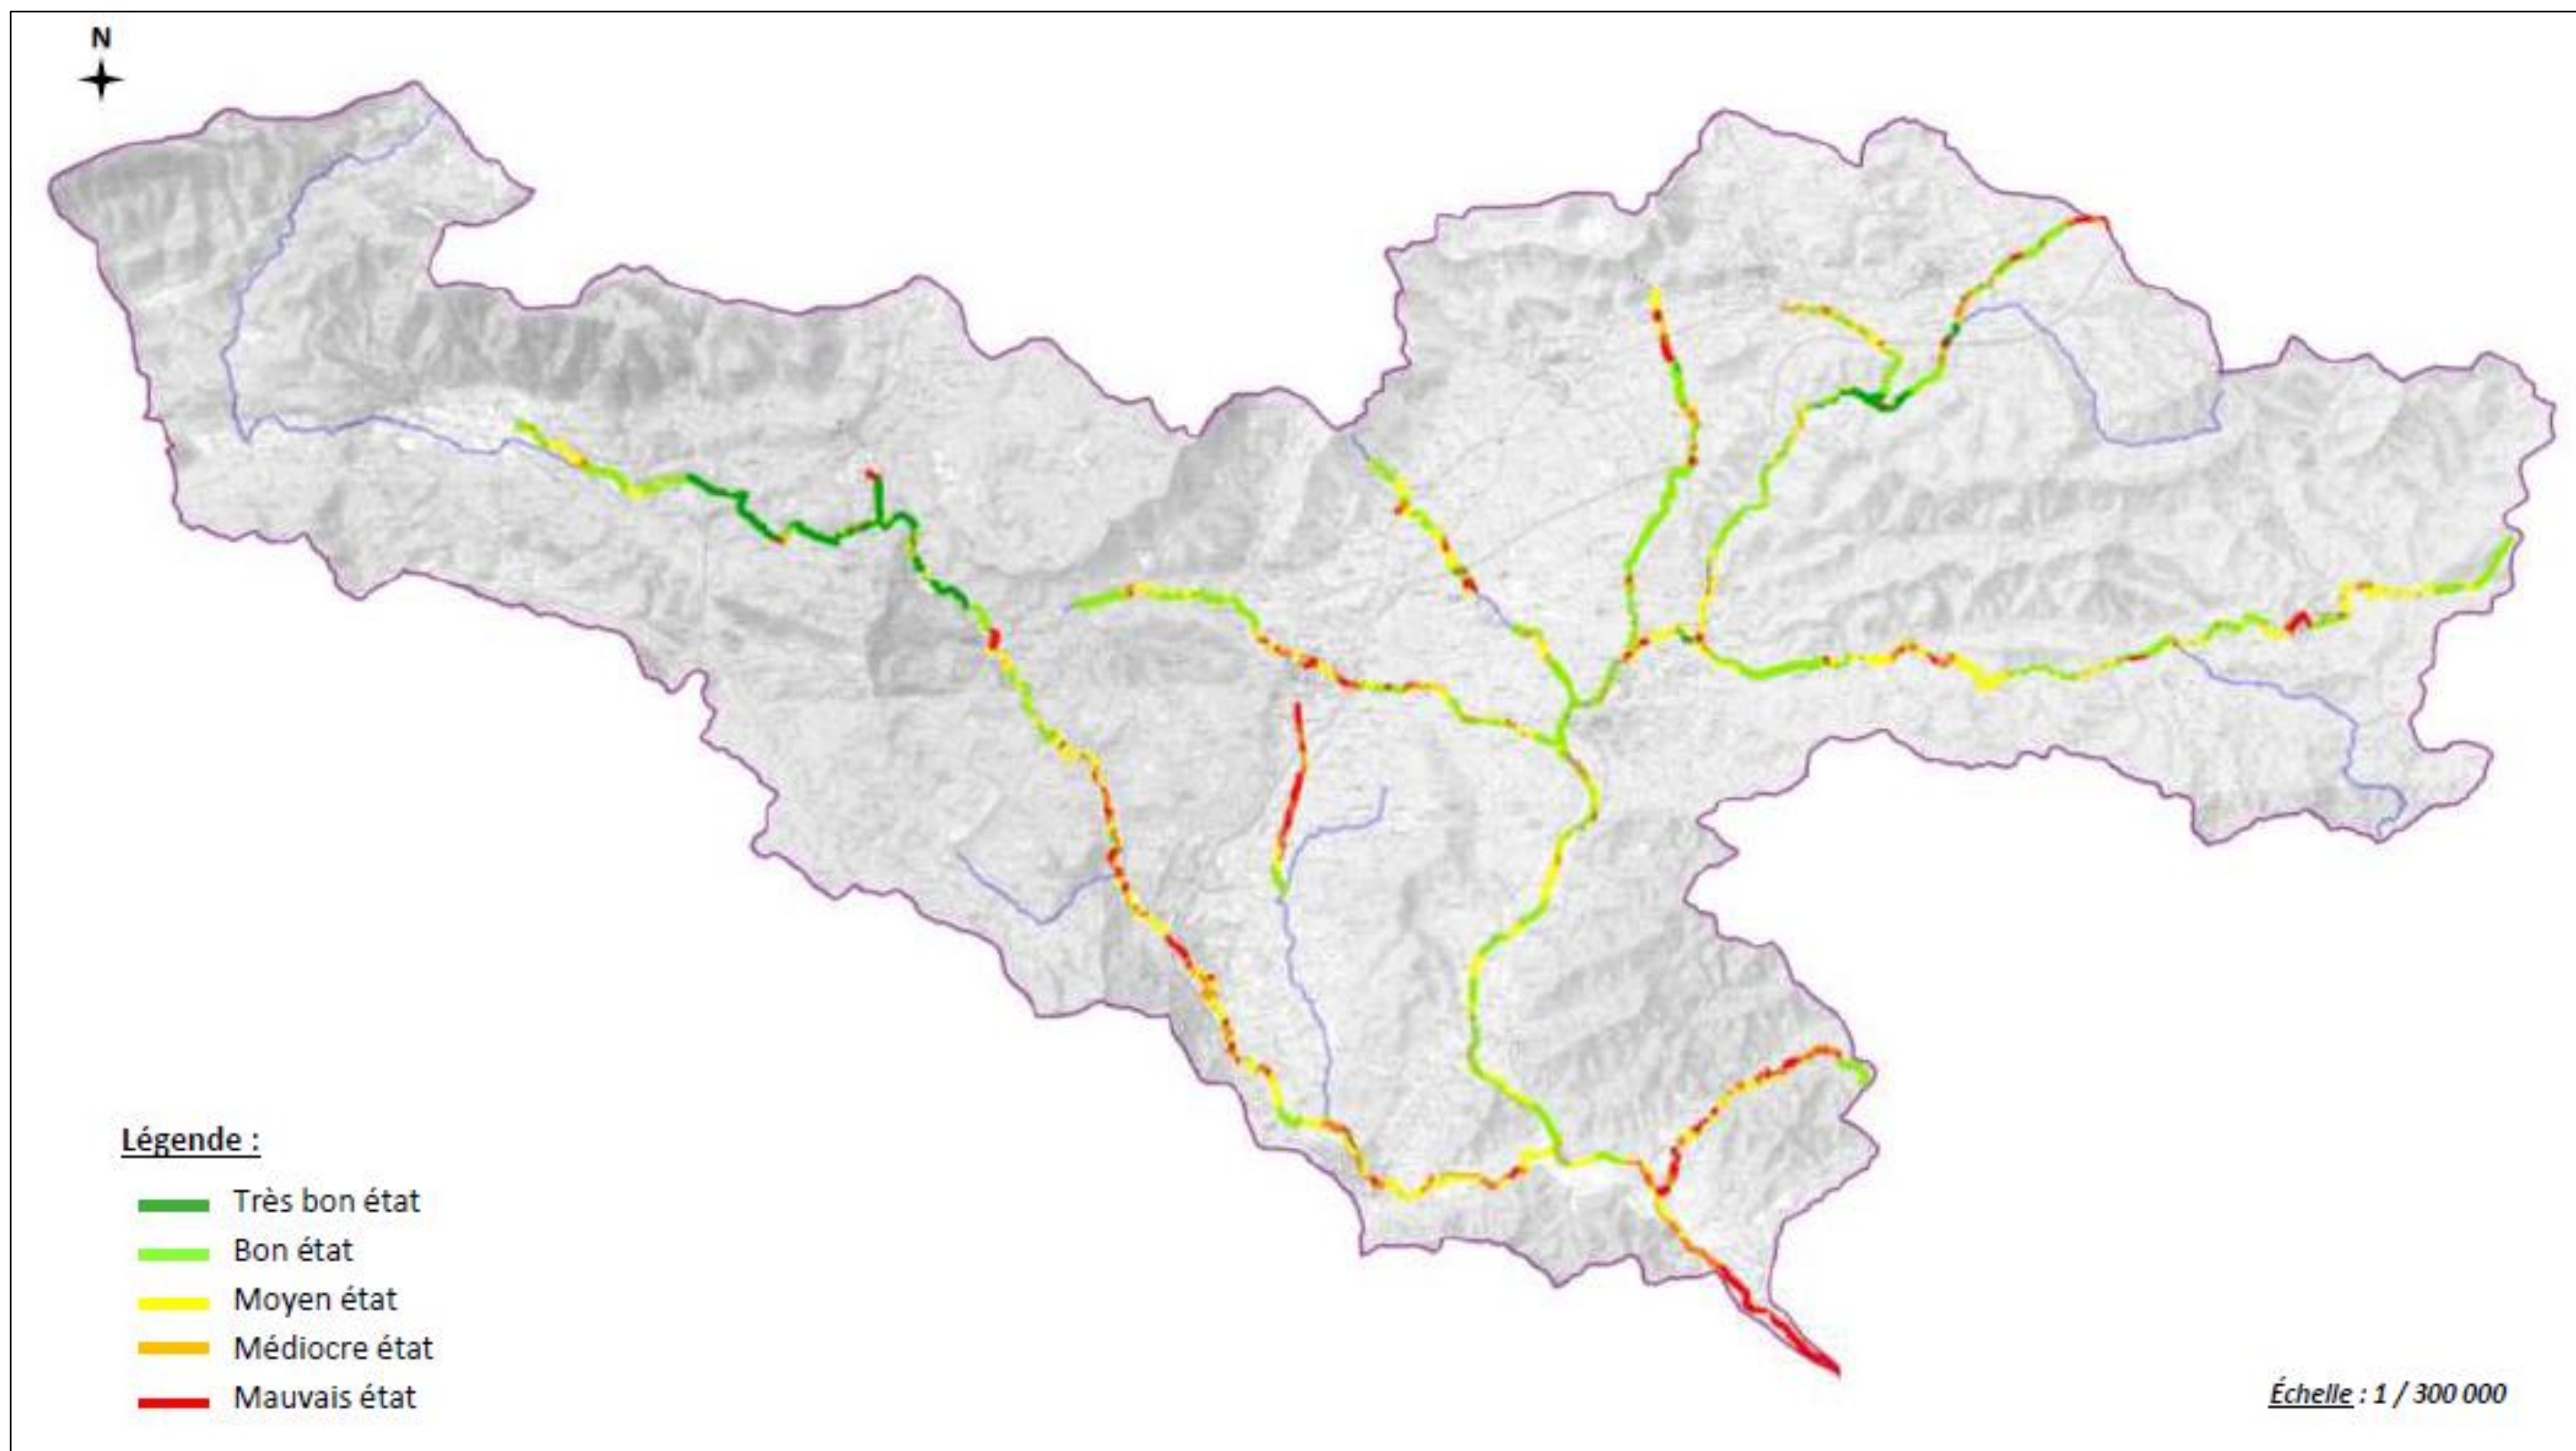
Cartographie 22 - Carte bilan de l'état de la végétation rivulaire à l'issue des prospections menées en 2015 (source : Lindenia)

Ci-après sont présentés dans le détail ces différents niveaux d'altération de la ripisylve du bassin versant du Gapeau. La cartographie de ces résultats est donnée ci-après (cf. Cartographie 22). Dans un premier temps, nous notons en toute logique une concordance entre la continuité des boisements et leur qualité. Cette cartographie fine, nous permet en plus d'identifier des secteurs où les boisements sont importants, contiguës, mais de mauvaise qualité. Il s'agit :

- Du Gapeau au niveau de la commune de La Crau. Comparativement à l'aval du Réal Martin, les boisements sont ici nettement plus dégradés ;
- Du Meige Pan en aval de Cuers ;
- Du Réal Martin en aval de sa confluence avec la Réal Collobrier ;
- Du ruisseau des Borrels.

Enfin, le ruisseau Saint Lazare, que l'analyse de la continuité ne prend pas compte possède aussi une végétation rivulaire très dégradée.

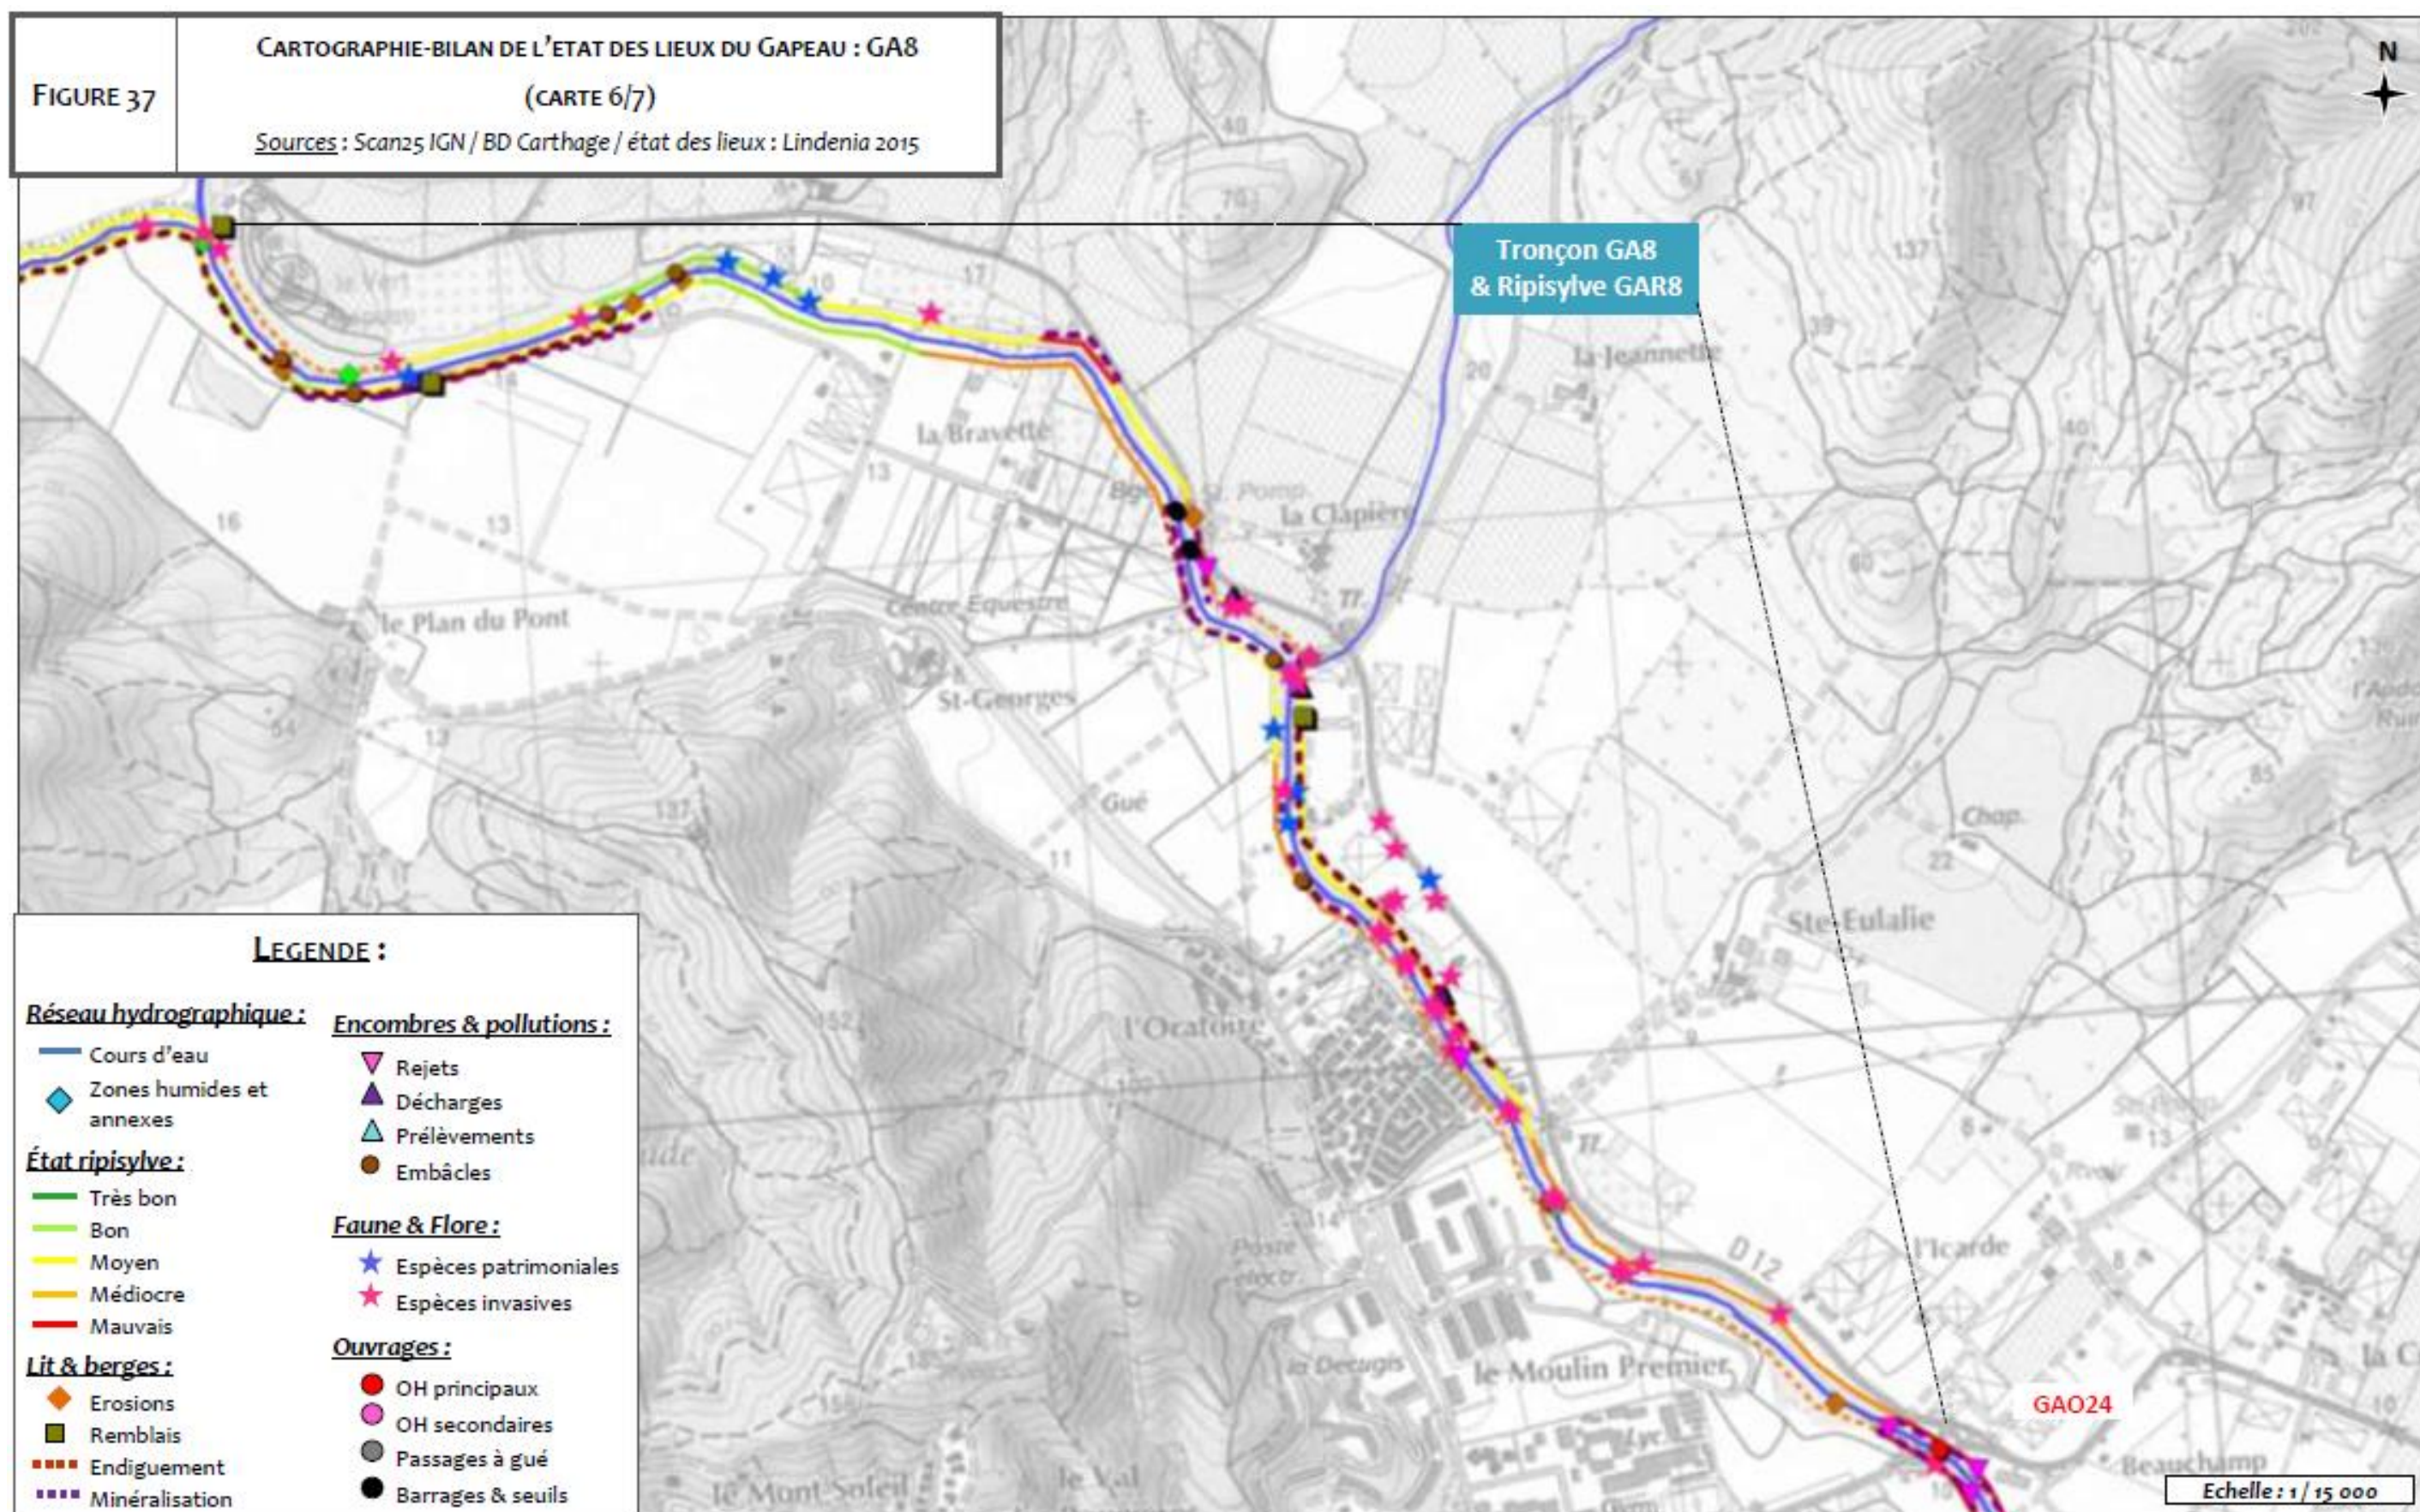
Cartographie 34 - Bilan de l'état des lieux du tronçon du Gapeau comprenant le barrage Sainte-Eulalie (source : Lindenia, 2015)

| <p><i>Glissement ou éboulement sur le tronçon :</i></p> <p><input checked="" type="checkbox"/> Pas ou peu    <input type="checkbox"/> Localisés    <input type="checkbox"/> Continus</p> <p><i>Glissement ou éboulement au barrage Sainte-Eulalie :</i></p> <p><b>Présence d'éboulement partiel en aval rive gauche à proximité immédiate du barrage dû au mur de soutènement effondré partiellement.</b></p> | <p><i>Zones de remblai et de dépôts :</i></p> <p><b>Non visualisé</b></p> |
