# Etudes hydraulique et hydrogéomorphologique sur le bassin versant du fleuve Gapeau et du Roubaud en vue de la réalisation de Plans de Prévention des Risques Inondation et d'un programme d'aménagement et de restauration du bassin versant du Gapeau

Rapport de phase 2 – Etudes hydraulique et hydrogéomorphologique  
– Partie 2

Version n°3

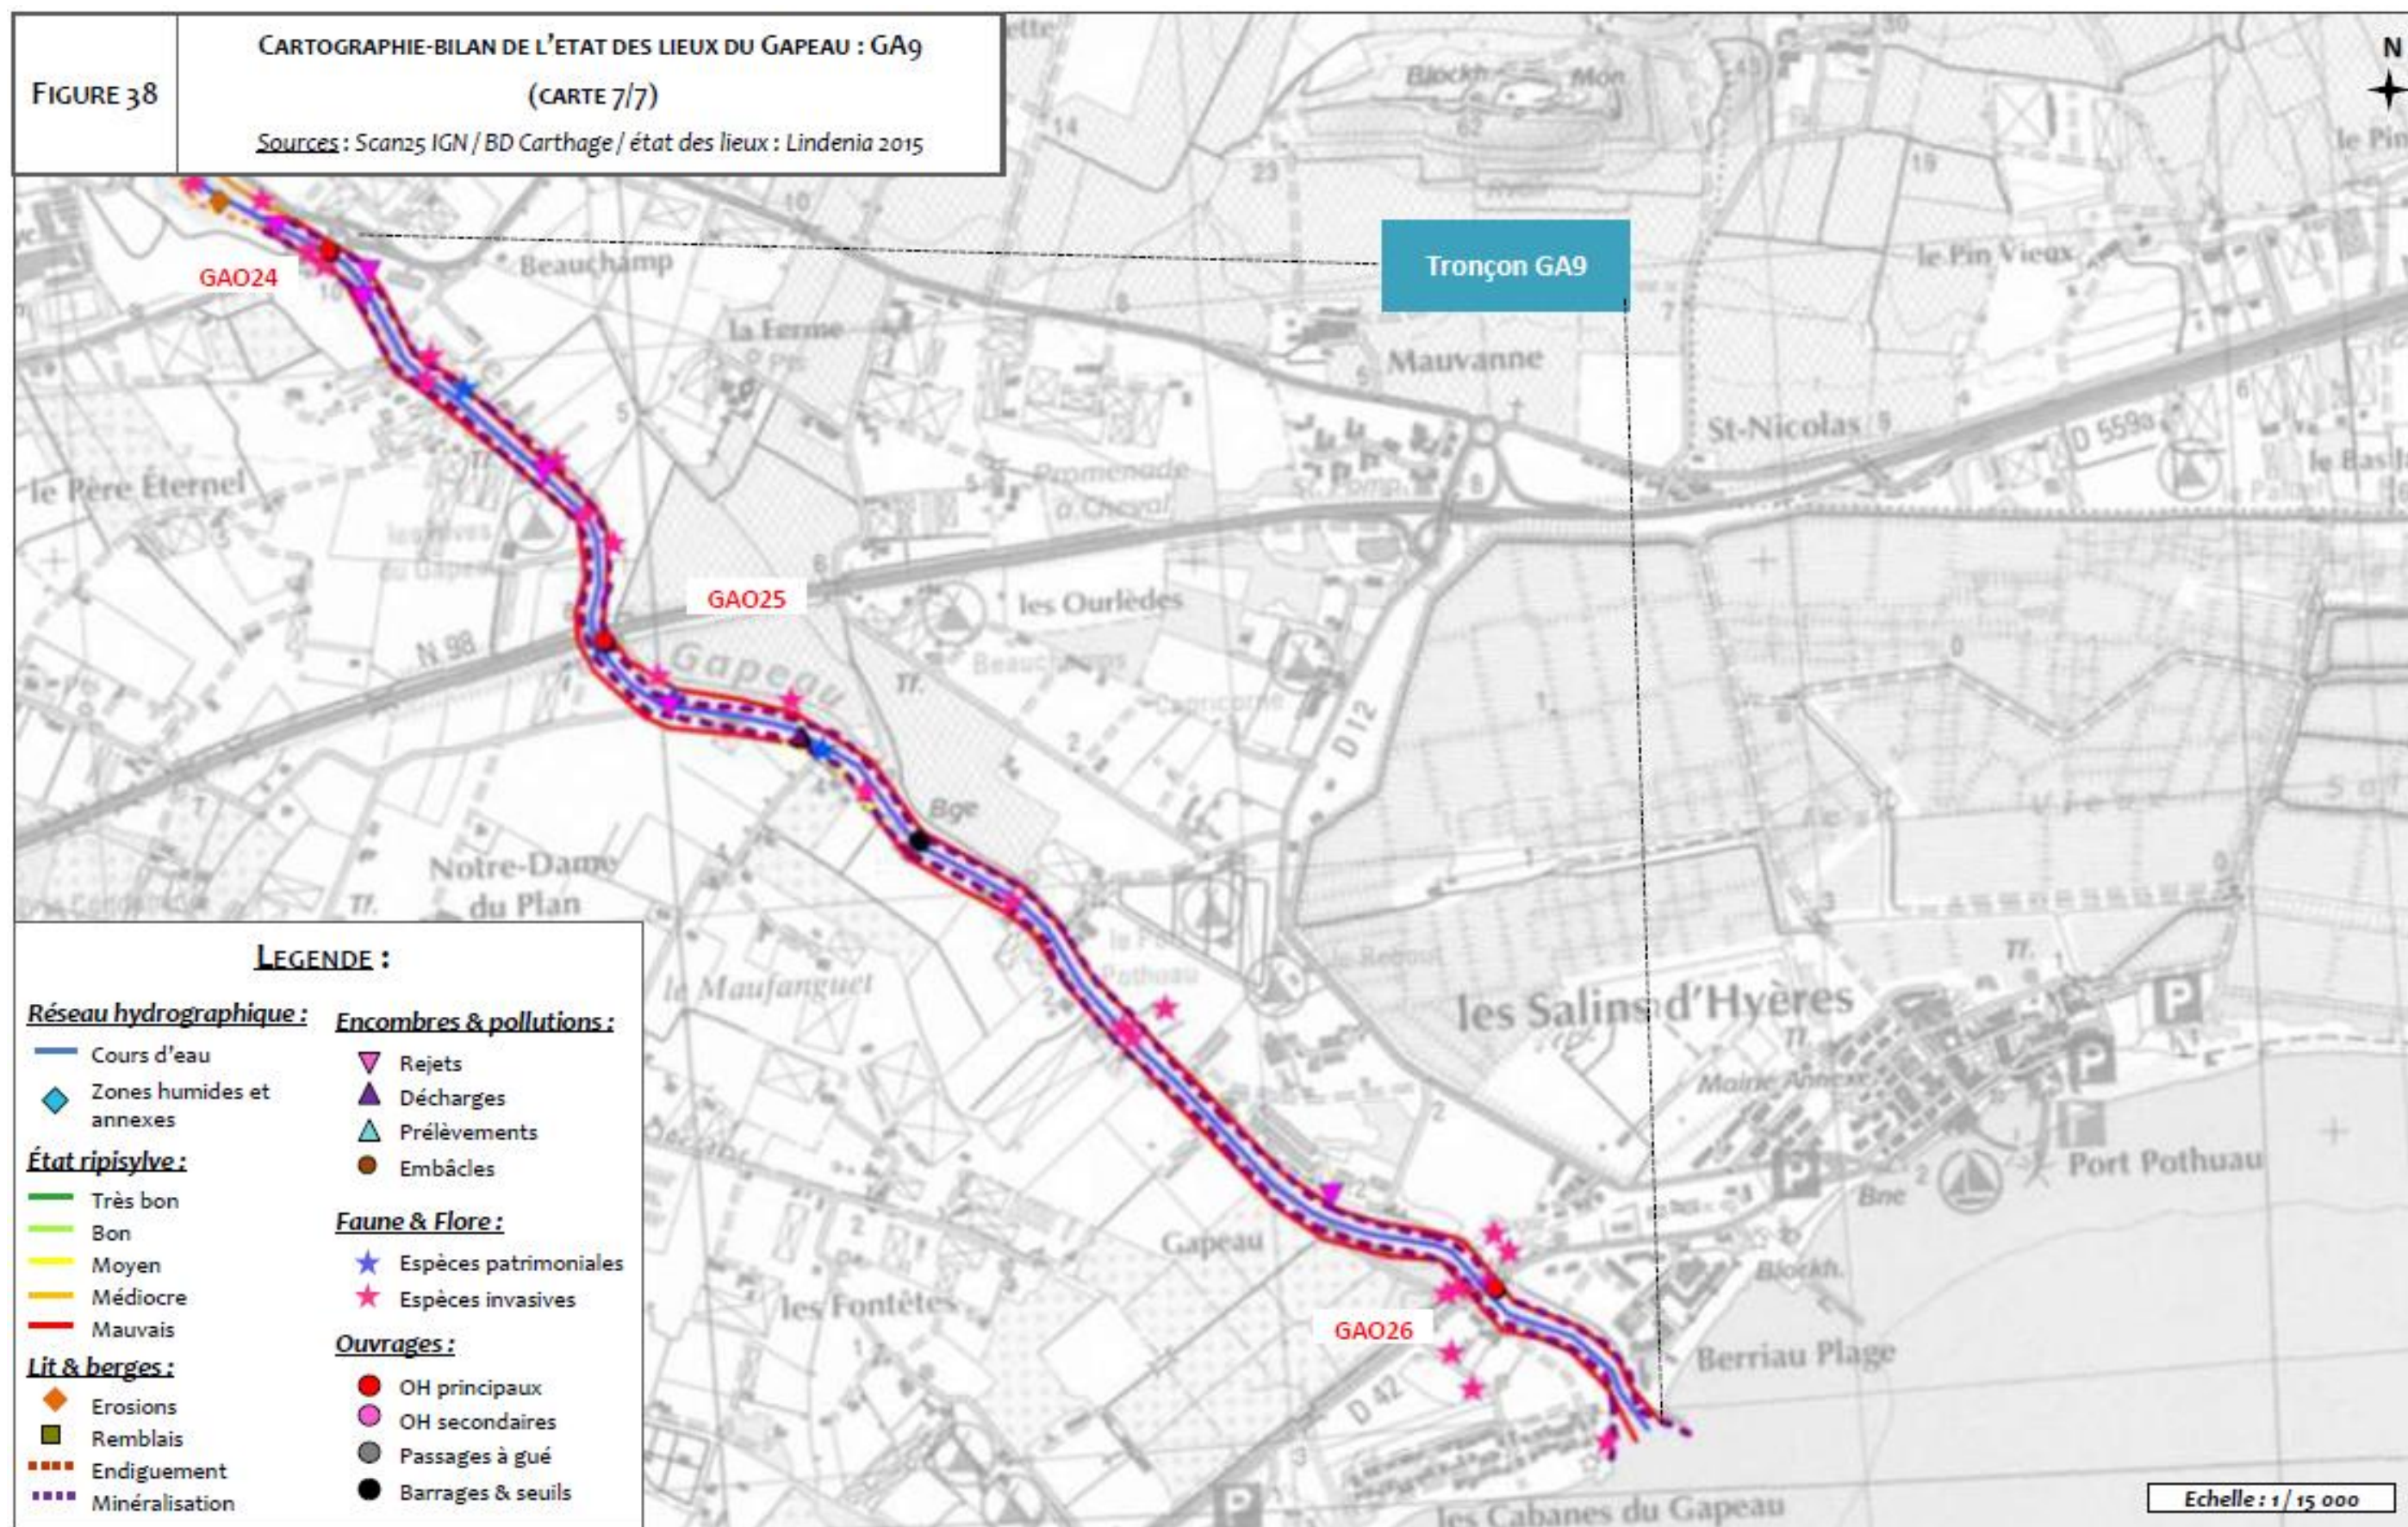
Cartographie 35 - Bilan de l'état des lieux du tronçon du Gapeau comprenant le barrage anti-sel (source : Lindenia, 2015)

| <p><i>Glissement ou éboulement sur le tronçon :</i></p> <p><input checked="" type="checkbox"/> Pas ou peu    <input type="checkbox"/> Localisés    <input type="checkbox"/> Continus</p> <p><i>Glissement ou éboulement au barrage anti-sel :</i></p> <p><b>Aucun</b></p> | <p><i>Zones de remblai et de dépôts sur le tronçon:</i></p> <p><b>Présence de dépôts sauvages ponctuels</b></p> |
| <p><i>Zones d'érosion sur le tronçon:</i></p> <p><input checked="" type="checkbox"/> Pas ou peu    <input type="checkbox"/> Localisées    <input type="checkbox"/> Continues</p> <p><i>Zones d'érosion au barrage anti-sel :</i></p> <p><b>Aucun</b></p> | <p><i>Aménagement longitudinaux et transversaux sur le tronçon:</i></p> <p><b>Minéralisation des berges depuis l'amont jusqu'à l'aval du tronçon fixées par divers matériaux tels que gabions, palplanches, murs, enrochements etc.</b></p> <p><i>Aménagement longitudinaux et transversaux au barrage anti-sel:</i></p> <p><b>En amont rive gauche : digue d'enrochements maçonnés</b></p> <p><b>En amont rive droite : mur bétonné vertical en crête du barrage puis enrochements d'aval en amont maçonnés</b></p> <p><b>En aval rive gauche : Digue d'enrochements maçonnés puis vers le port mur bétonné vertical et palplanches soutenant des habitations.</b></p> <p><b>En aval rive droite : mur bétonné vertical avec quelques enrochements en pied de mur non végétalisés</b></p> |

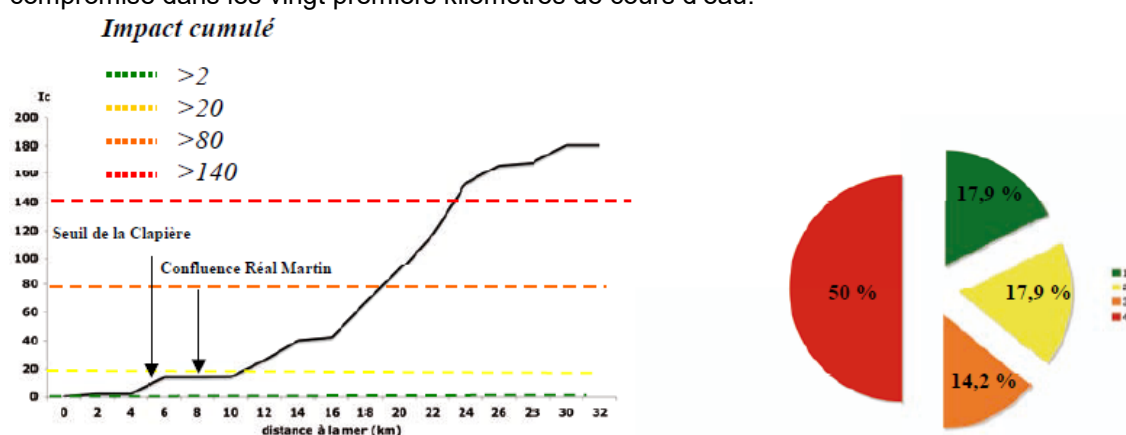
Figure 34 – Impact cumulé des obstacles du Gapeau et proportion des classes de franchissabilité (source : MRM)

Mis à part les restes du barrage de la Grillonne qui ont été évacués dans le cadre d'un projet porté par la fédération de pêche en 2018, les autres ouvrages n'ont pas évolué.

Les conclusions restent donc les mêmes, à savoir que la colonisation du Gapeau par les anguilles est compromise dans les vingt premiers kilomètres de cours d'eau.

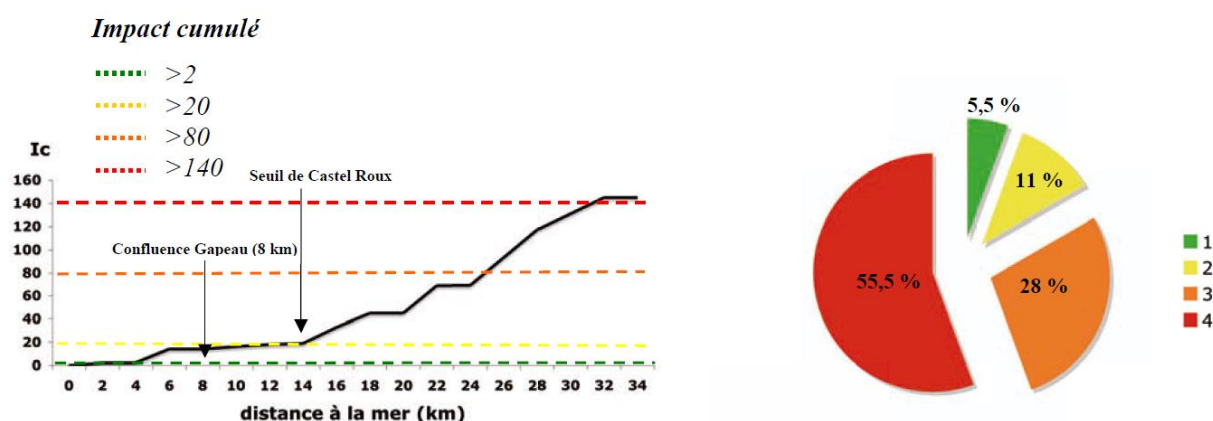
Globalement, la densité des seuils sur le Réal Martin (tous les 1,5km en moyenne) est plus faible que sur le Gapeau (tous les 1,1 km en moyenne).

L'analyse de l'impact cumulé des ouvrages montre que c'est à partir du 15<sup>ème</sup> kilomètre (7 kilomètres en amont de la confluence avec le Gapeau) que celui-ci s'intensifie fortement.

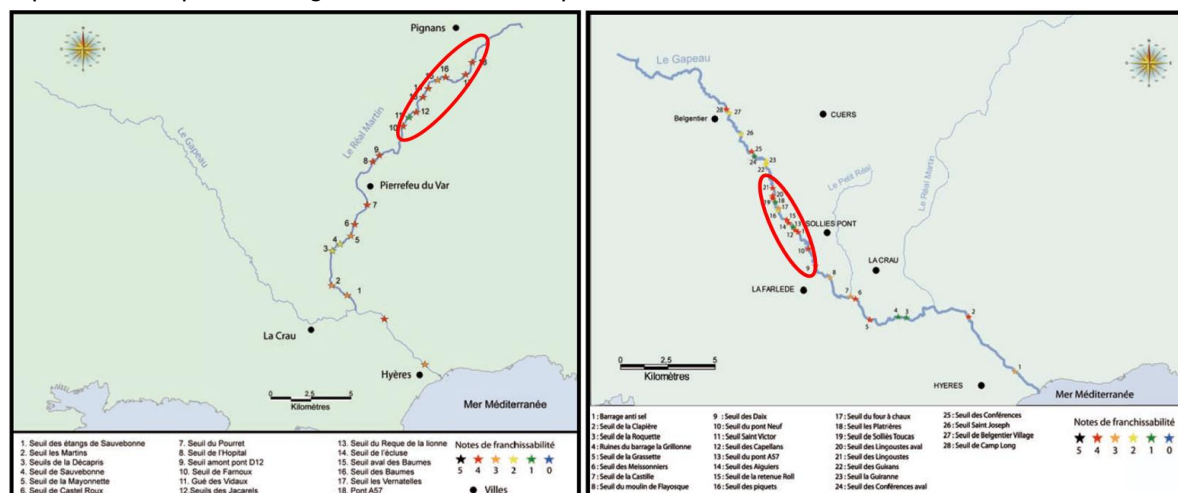
Une analyse de la répartition spatiale de ceux-ci permet de mettre en avant les secteurs critiques (entourés en rouge) ou des aménagements ne sont pas envisageables en raison de la densité d'ouvrage trop forte et du plus faible gain sur la continuité piscicole.

Cette analyse met en avant que le secteur encaissé des gorges du Gapeau paraît très difficilement aménageable. Ainsi, même si l'ensemble des ouvrages sont aménagés en aval, le potentiel de recolonisation restera limité.

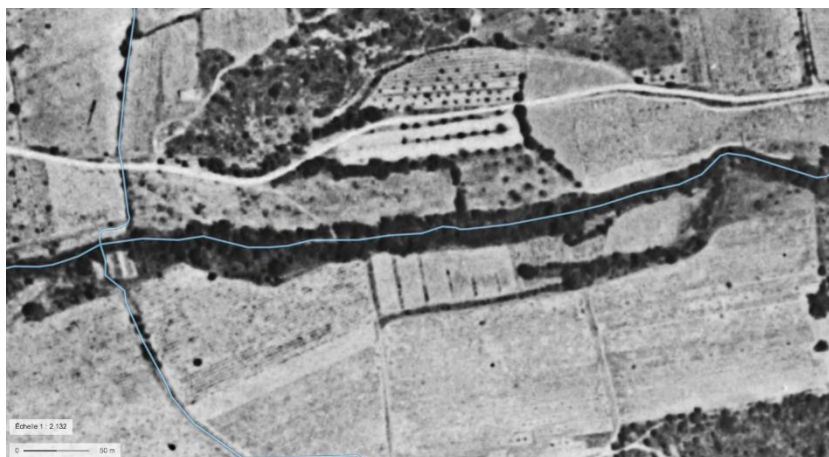
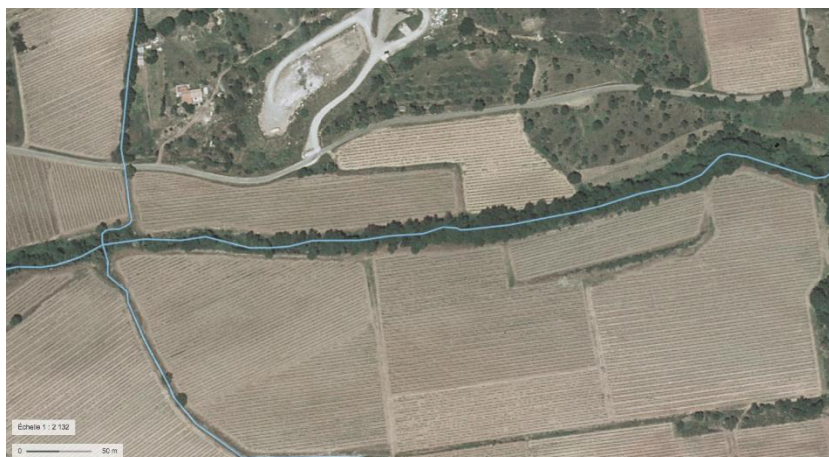
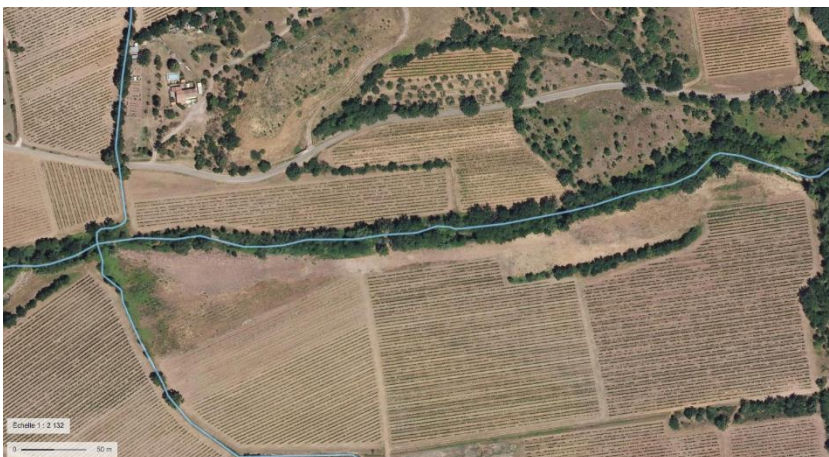
Le remaniement de rive gauche, au sud, est clairement visible. C'est dans cette espace qu'un remblai sur cette même rive a été constaté
