Diagnostic du canal de la Vésubie

Version 2

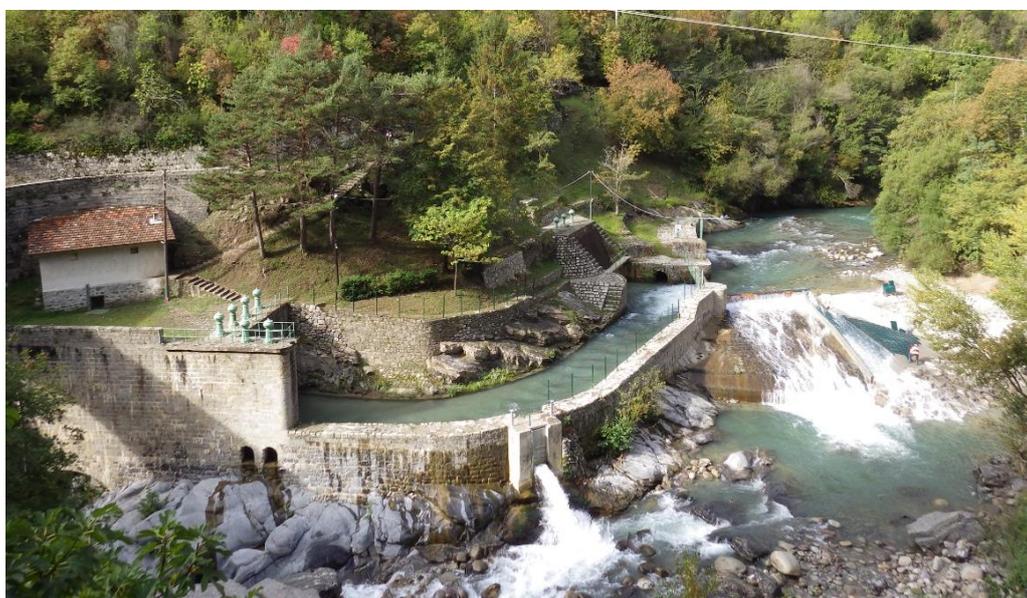
Figure 8 : Prise d'eau de Saint Jean La Rivière avant 2020

Construite dans les années 1880, elle a été réhabilitée en 2021 suite de la tempête Alex d'octobre 2020 qui l'avait fortement endommagée. Elle comprend la grille de prise d'eau, l'ouvrage de restitution du débit réservé et deux tronçons de tunnel en parallèle.

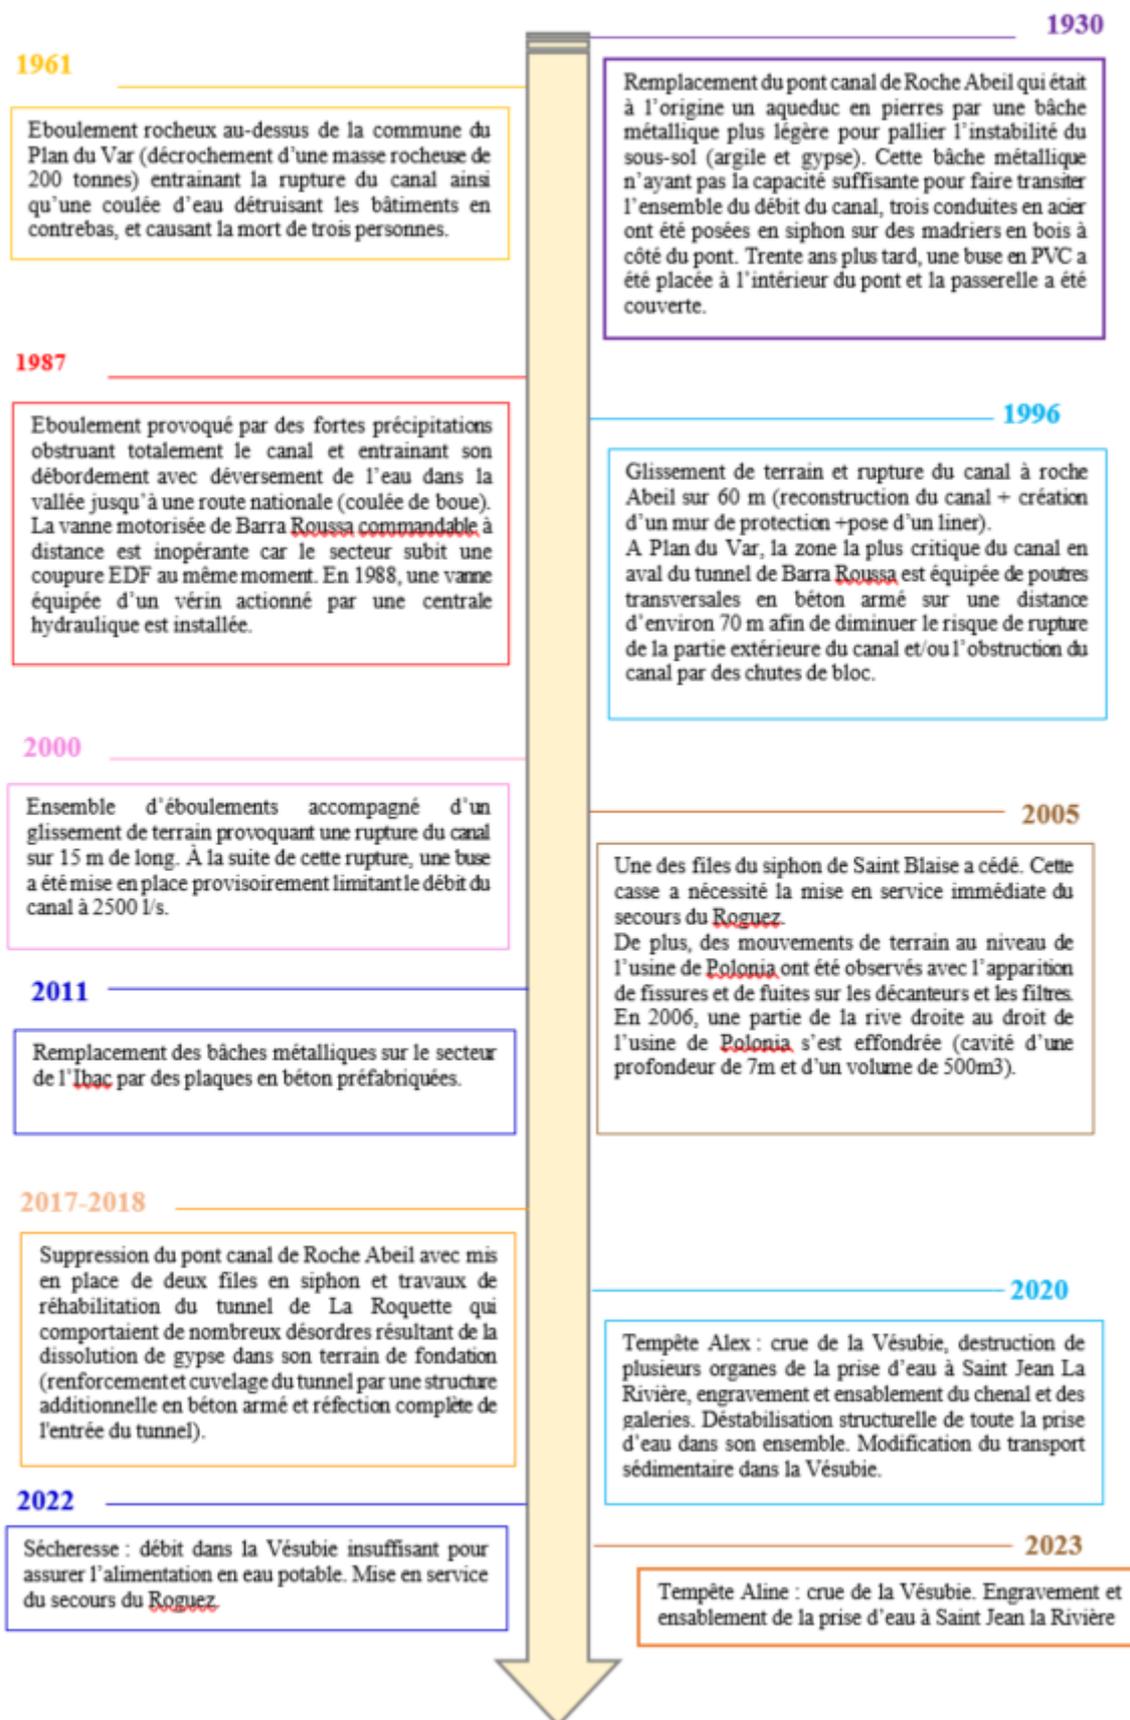
Figure 10 : Evènements majeurs de l'histoire du canal de 1930 à fin 2023

Les tempêtes Alex et Aline ont modifié les conditions du transport sédimentaire de la rivière. Phénomène constaté suite à la tempête Alex, lors d'une étude pilotée par le service Ressources d'Eau d'Azur. Cette étude met en avant la possibilité que cette situation d'aggravation du transport sédimentaire puisse perdurer au moins 10 ans (après la fin des travaux dans le lit de la rivière le temps que la ripisylve soit suffisante).

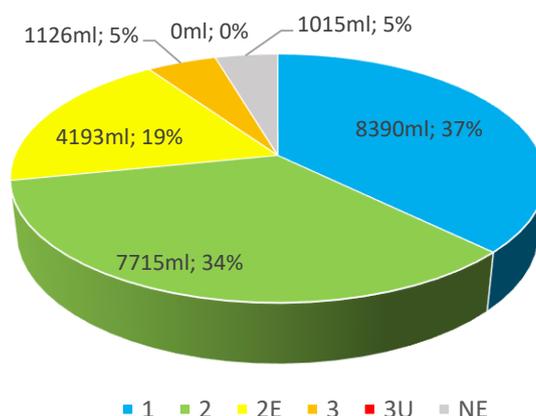
Figure 13 : Répartition du linéaire par indices IQOA (linéaire ; % linéaire de canal)

Aucun tronçon n'a été évalué en classe 3U : il n'y a donc pas de travaux de génie civil à réaliser en urgence

(il n'y a aucun tronçon avec un risque de rupture ou d'effondrement).

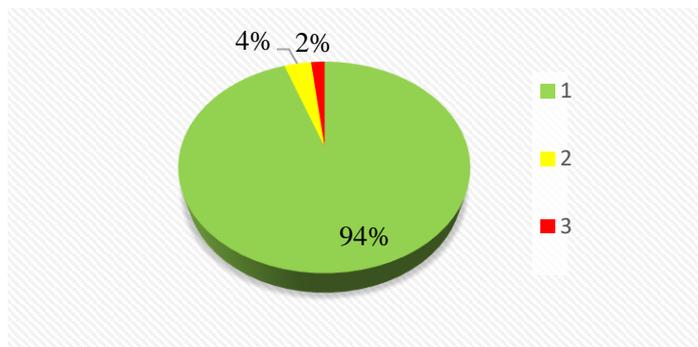
Figure 14 : Répartition du linéaire selon le critère hydraulique (% de linéaire du canal)

La majorité des tronçons (94%) ne présente pas de désordres (écoulement non perturbé). Seulement 4 tronçons (2% des tronçons au total) ont été identifiés comme possédant des équipements qui impliquent des pertes en eau du canal (2 vannes de décharge fuyardes, 4 vannes du siphon de Saint Blaise colmatées).

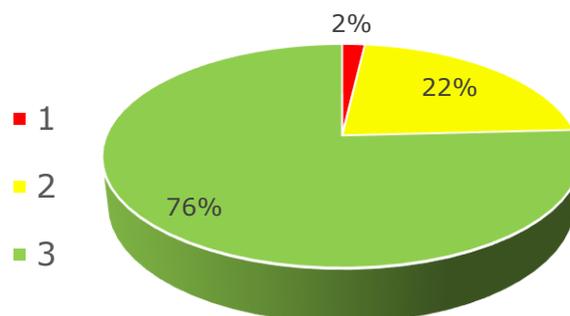
Figure 15 : Répartition du linéaire selon le critère géotechnique (% de linéaire de canal)

Les résultats de la notation montrent qu'un linéaire de 394 m du canal (2%) est au risque maximal (**note de 3**). Cependant ce linéaire semble être faible car l'étude du PPR Mouvement de terrain de la commune de Levens par exemple, montre que toute la commune est identifiée comme zone en danger vis-à-vis des chutes de blocs et des mouvements de terrain.

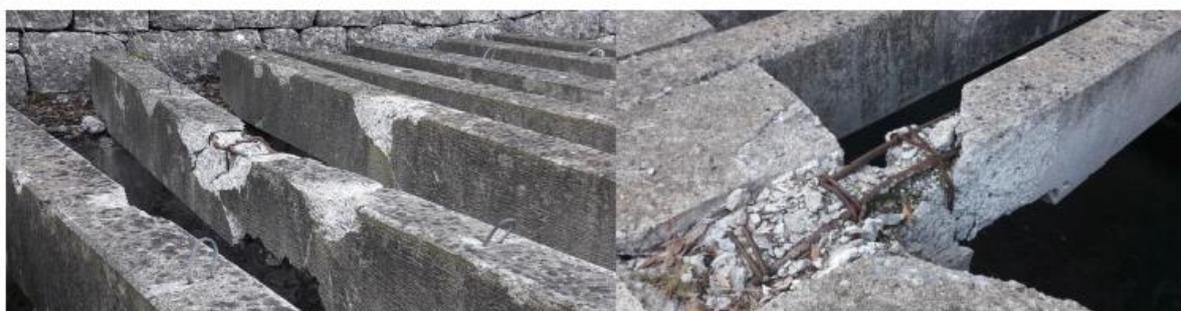
Figure 25 : Poutrelles au tunnel des Blocs

Tous ces désordres ont conduit à la mise en place de nombreux ouvrages déflecteurs afin de limiter les impacts de ces éboulements sur le canal. Des poutrelles de protections ont ainsi été construites et installées majoritairement dans les années 70. Ayant connu des impacts importants, certaines poutrelles sont en état d'usure avancée.

- Pour les poutres moyennement dégradées, un traitement des armatures avec un brossage mécanique et un ragréage du béton est suffisant pour les travaux de réhabilitation.
- Pour le cas de figure de poutrelles très endommagées, les travaux à préconiser sont la dépose et l'évacuation des poutrelles endommagées dans un premier temps. Dans un deuxième temps, la construction ou la commande de poutrelles de protection préfabriquées afin de remplacer les anciennes. Pour cela, il faudra également prévoir de réhabiliter les bords servant d'encoches aux poutrelles et de prévoir un dimensionnement de ces encoches conforme à la taille des poutrelles.

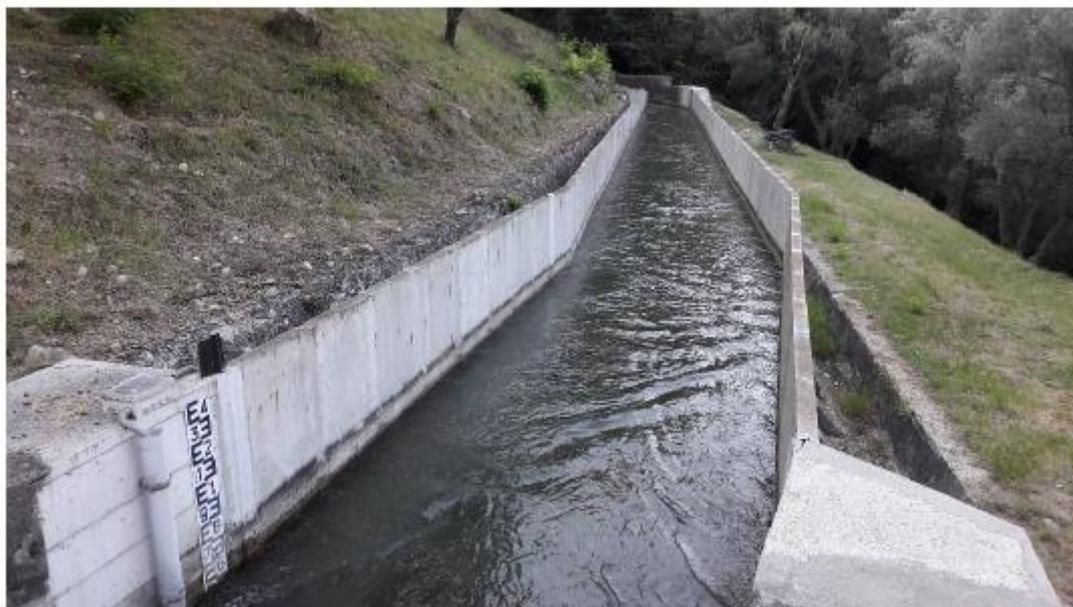
Figure 27 : Ciel ouvert de la zone de l'Ibac

Le procès-verbal du marché privé est réceptionné le 10 janvier 2011 avec une liste de prestation non réalisées, et d'épreuves d'étanchéité non concluantes. Cela a donc impacté la structure du canal et plusieurs désordres sont observables :

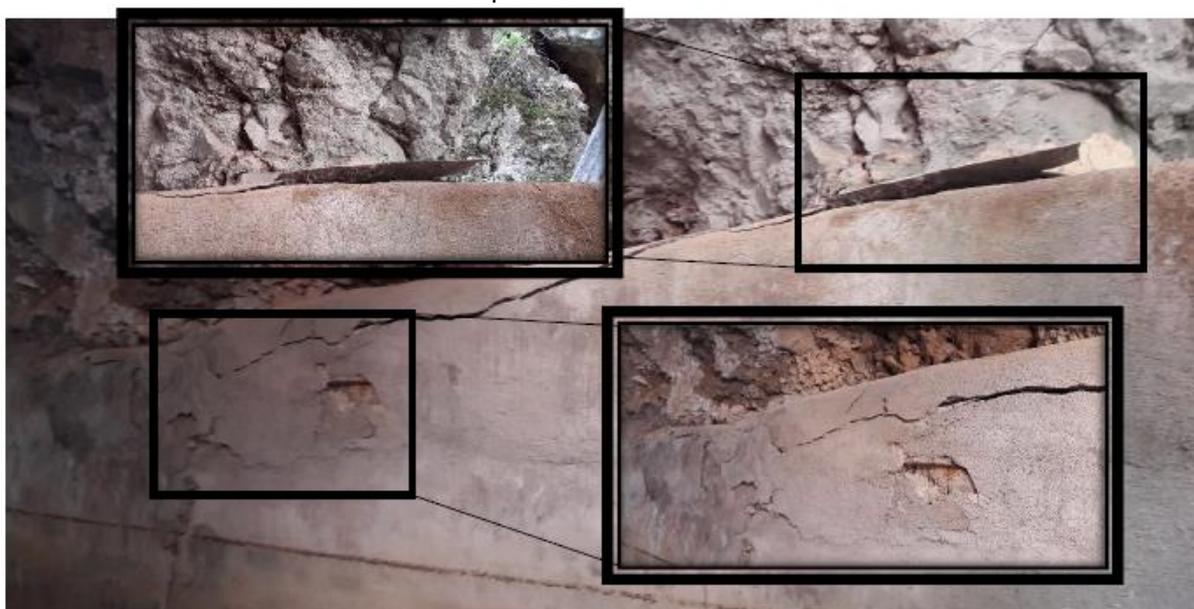
Le tunnel est situé dans la zone des Blocs. Dans ce secteur, le canal de la Vésubie est construit dans la roche. Le radier et les voiles du tunnel sont en béton armé, mais la voûte est encore en roche calcaire. Le voile en rive gauche est dégradé avec une lézarde horizontale (2m de long) et éclat de béton avec le décrochement de morceaux de béton sur plus de 60 % de la surface du voile.

Les travaux préconisés sont le ragréage des surfaces avec béton dégradé, et le traitement de la lézarde horizontale. Le ragréage se fait par la reconstitution du parement en béton pour les zones d'adhérence défectueuses. L'épaisseur moyenne des ragréages sera de 3 cm. Le ragréage sera réalisé par l'application d'un mortier de ragréage hydraulique. L'opération de traitement des fissures consiste à étancher les fissures. La lézarde sera donc élargie au disque sur une largeur de 3cm puis nettoyée et garnie par un produit conforme au béton d'origine.

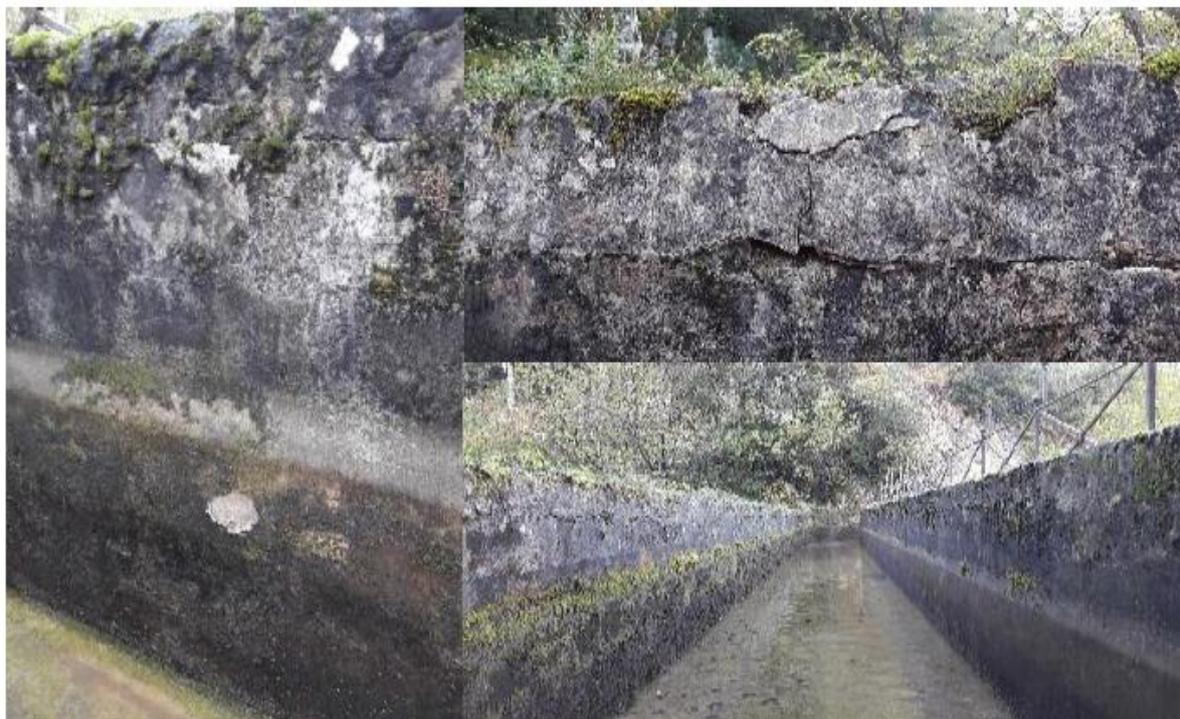
Le pont de Pagari fait 39m de long. Les voiles et le radier sont en béton avec un revêtement d'imperméabilisation. Ce pont possède un échelon avec une crosse, et un garde-corps en fer uniquement sur la rive gauche (39m de long x 0.80m de haut). Les désordres notifiés sont au niveau des voiles. Il y a un décollement de revêtement sur le bas des voiles et des éclats de béton en haut des voiles. Les travaux seront donc un ragréage en haut des voiles sur la longueur du tronçon et une réfection d'enduit d'imperméabilisation sur 30% de la surface des voiles.

Un garde-corps devra également être installé sur la rive droite du canal.

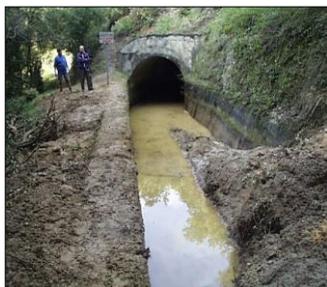
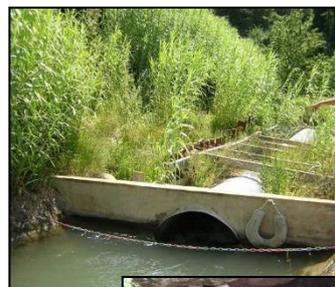
Novembre 2000 : Un ensemble de cinq éboulements accompagnés d'un glissement de terrain a entraîné une rupture du canal sur 15mm de long. À la suite de cette rupture, une buse DN 1500mm a été mise en place provisoirement limitant le débit du canal à 2500 l/s.

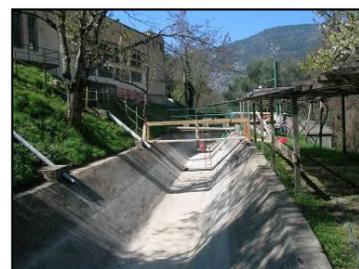
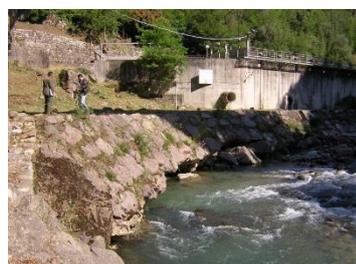
Mars 2006 : Une partie de la rive droite au droit de l'usine de Polonia s'est effondrée (cavité d'une profondeur de 7m et d'un volume de 500m³).
