## COMMUNAUTE D'AGGLOMERATION DU GRAND AVIGNON

### Etude et assistance à maitrise d'ouvrage sur le fonctionnement et le devenir des Sorguettes Intramuros sur la commune d'Avignon

#### Phase 1 : Recueil des données

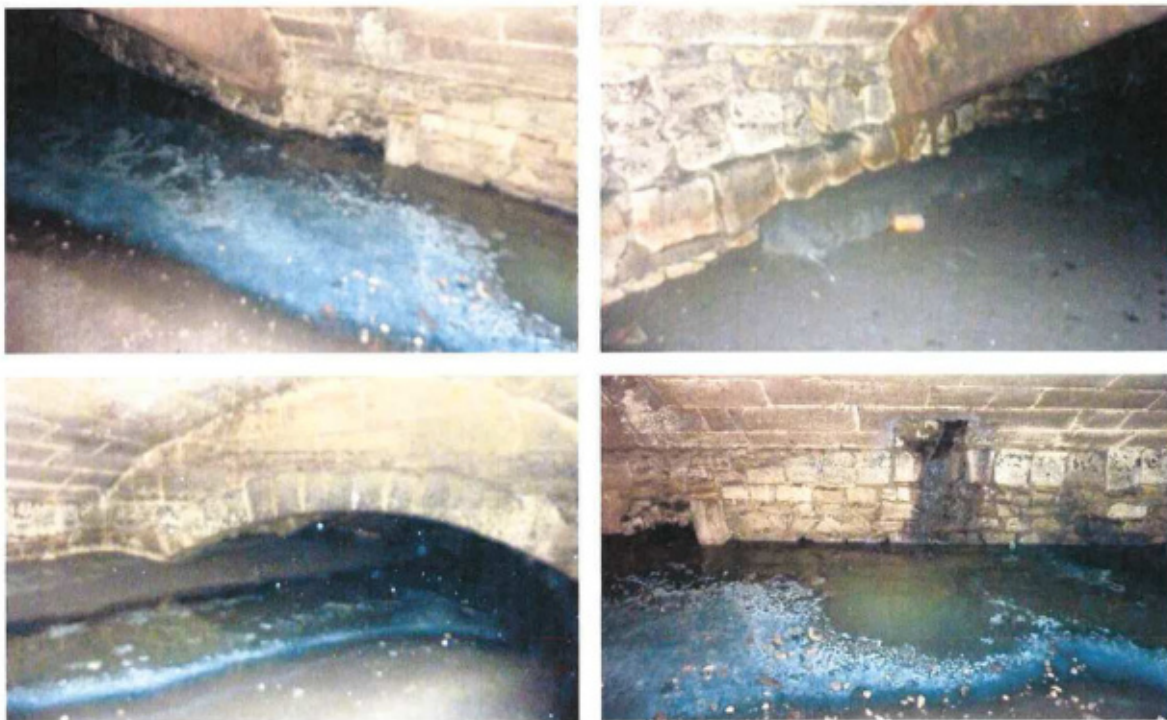
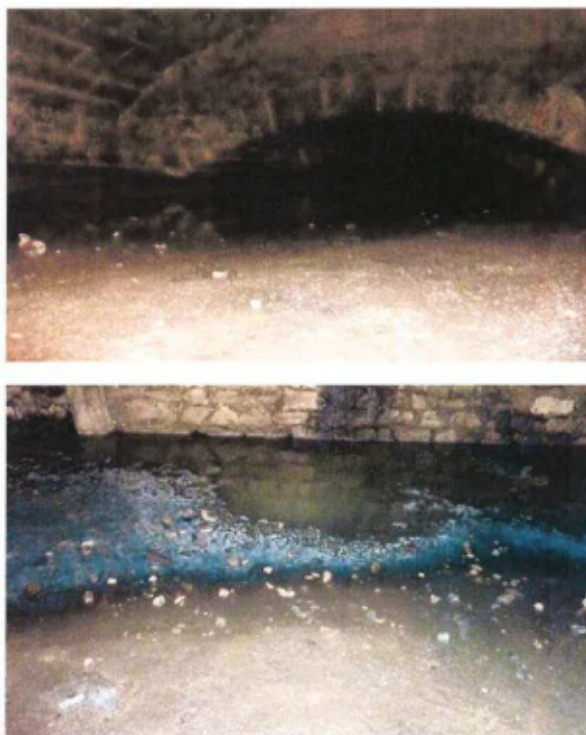
*Envasement de ce tronçon des Sorguettes a plus de 75%.*

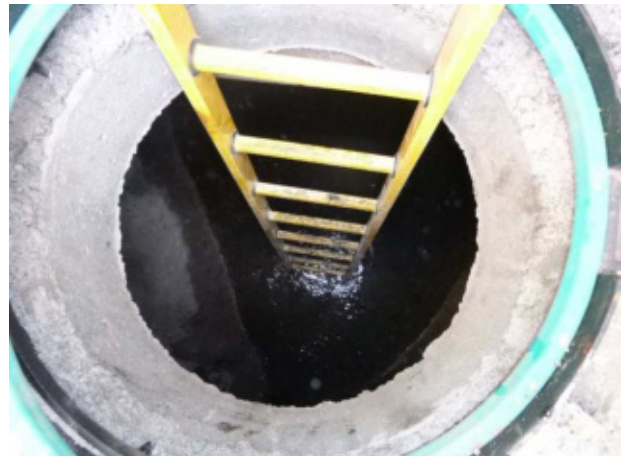
*Vue Cheminée – regard n°1 – absence d'échelons*

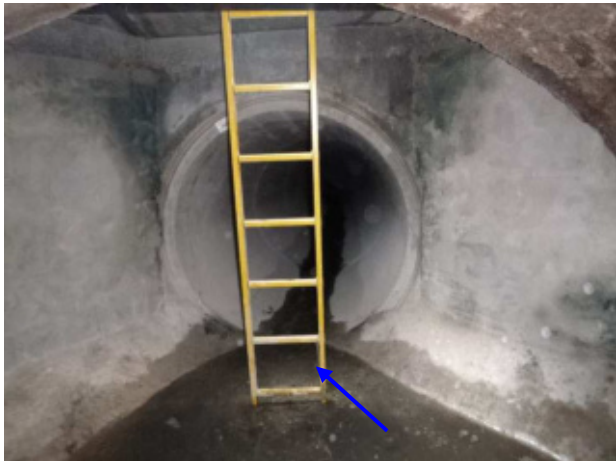
| <p><i>Vue depuis R1 côté face 4 – vers Sorquette avale – DN1600</i></p> | <p><i>Vue depuis R1 côté face 4</i></p> |

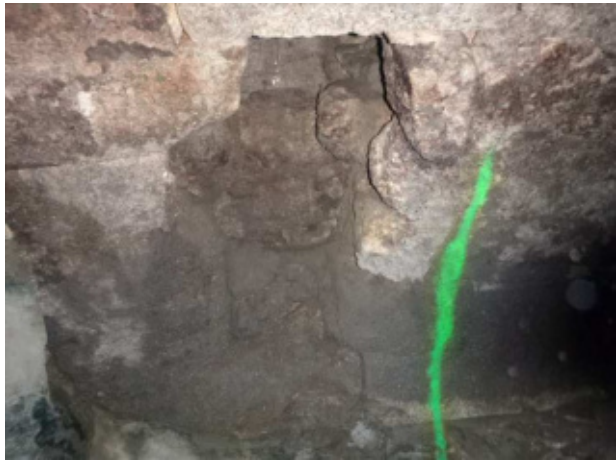
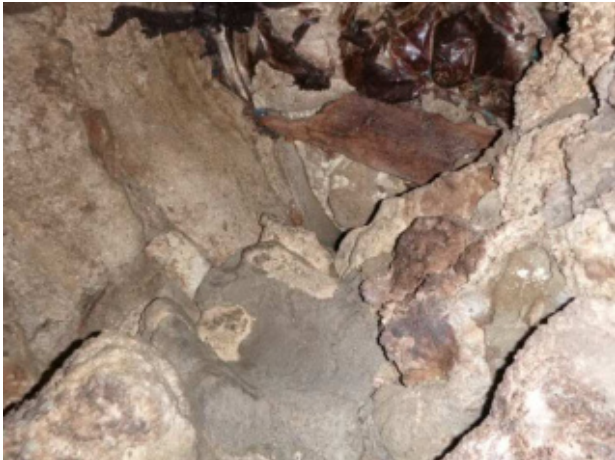
| <p><i>Jonction Sorquette – chambre du regard nouvellement créé – à reprendre</i></p> | <p><i>Jonction Sorquette – chambre du regard nouvellement créé – à reprendre</i></p> |

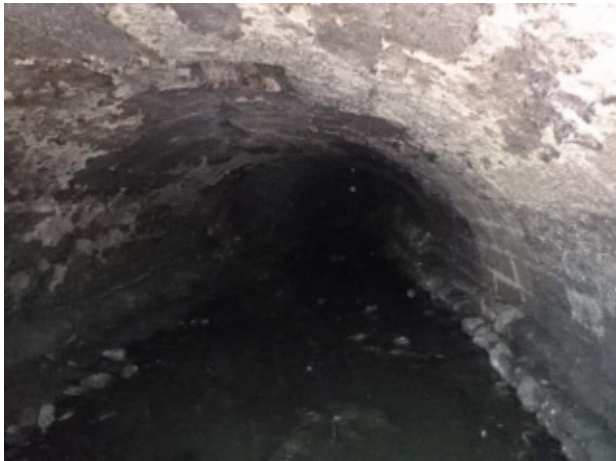
| <p><i>Vue depuis R1 côté face 2 – vue Sorquette amont – section 190-200/350cm</i></p> | <p><i>Sorquette Amont - Bas des piédroits effondré – déjointé</i></p> |

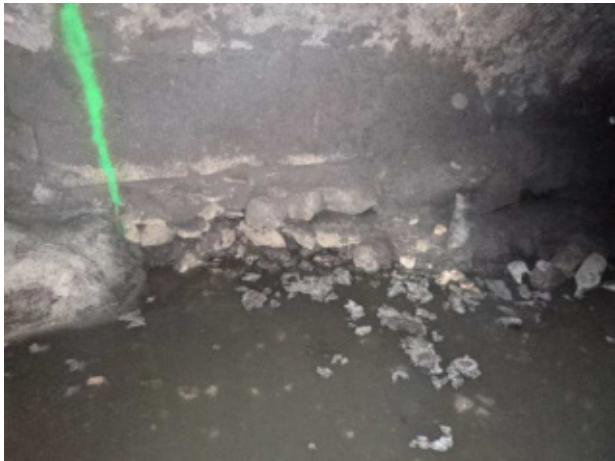
La voute reste dans un état correct, mais avec tout de même des portions où le **parement est déjointé et la voute apparente**. De même les poutres des dalles présentent un état de corrosion avancée.

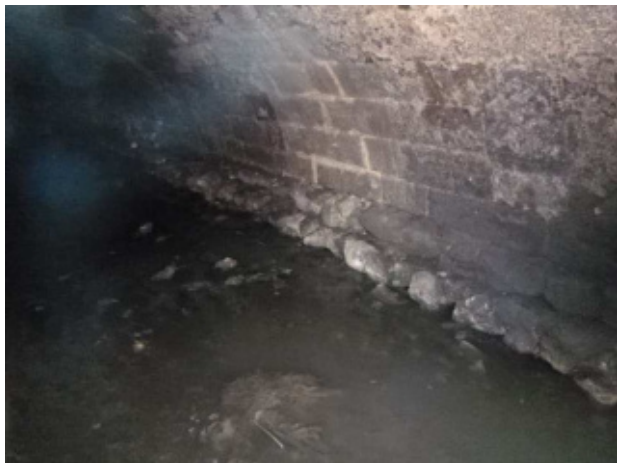
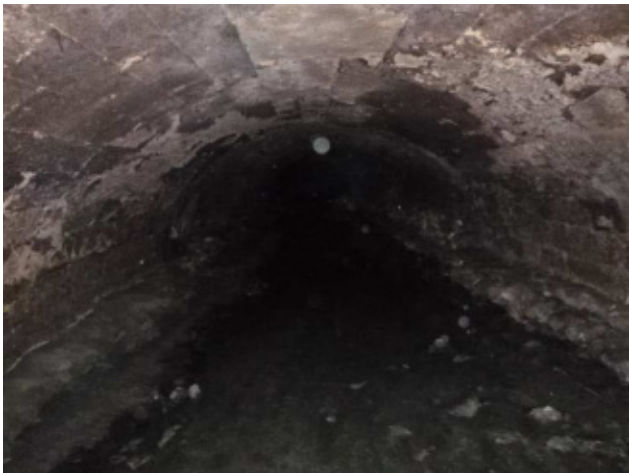
| <i>Sorguette Amont - Bas des piédroits effondrée - déjointé</i> | <i>Sorguette Amont – BP en voute</i> |
| <i>Sorguette Amont – BP en voute</i> | <i>Sorguette Amont - Bas des piédroits effondrée - déjointé</i> |

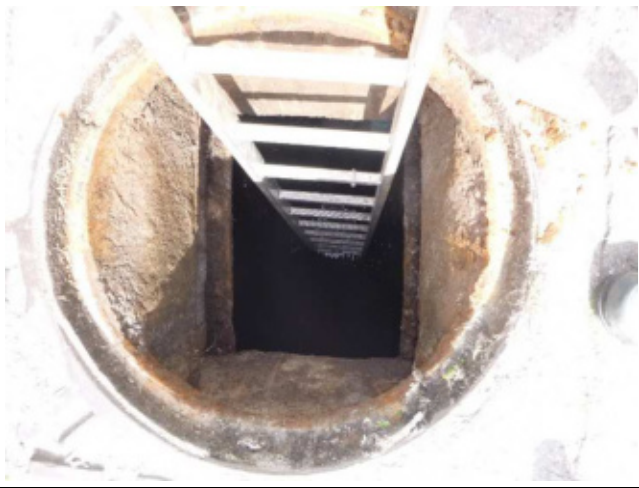
| <i>Rue Grand Paradis : Vue regard d'accès – regard n°1</i> | <i>Vue Cheminée – regard n°1 – absence échelons</i> |

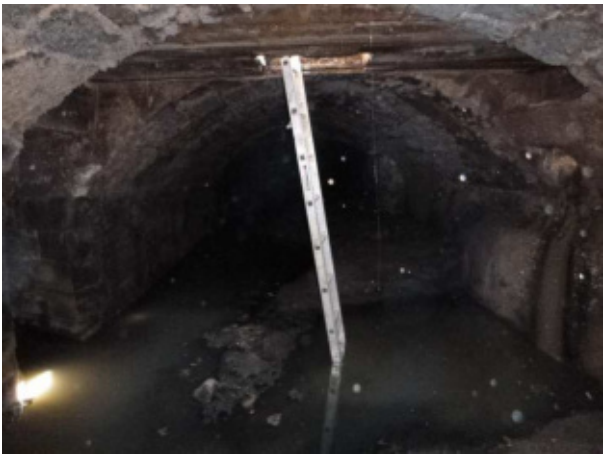
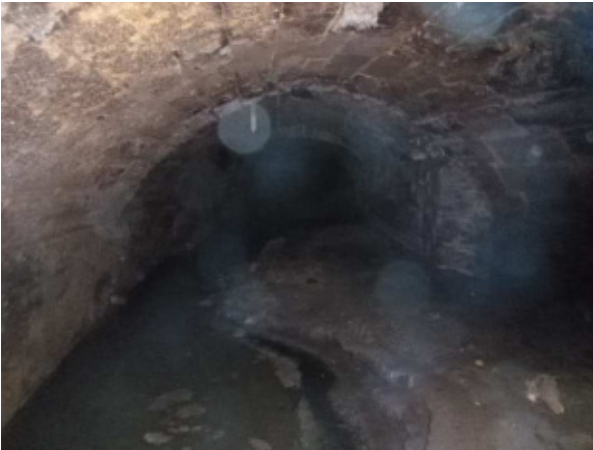
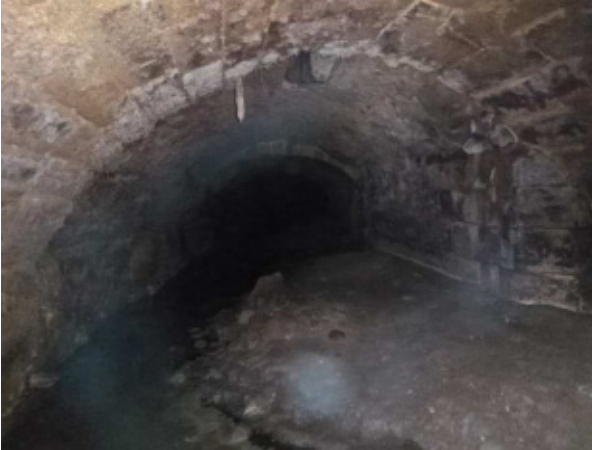
| <i>Accès aux Sorguettes – Rue Grand Paradis – regard n°1</i> | <i>Vue au droit de R1 face 3 –vue Sorguette Amont – section 220 x 320 cm</i> |

| <i>Vue au droit de R1 face 3 –vue Sorguette Amont – section 220 x 320 cm</i> | <i>Vue au droit de R1 face 3 –vue Sorguette Amont – section 220 x 320 cm</i> |

Sur l'ensemble de la section ayant pu être visitée, Les Sorguettes ainsi que le dalot de surverse présentent un **état correct**. On notera toutefois des **déjointements des parements** et certains points où la **voute est apparente** au droit des Sorguettes. Il a également pu être observés des **dégradations en bas des piédroits**.

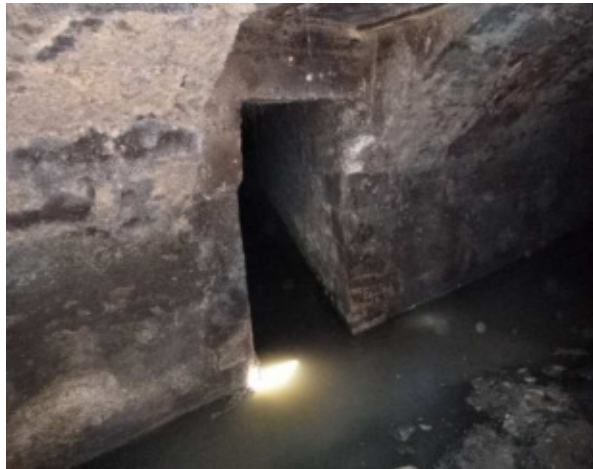
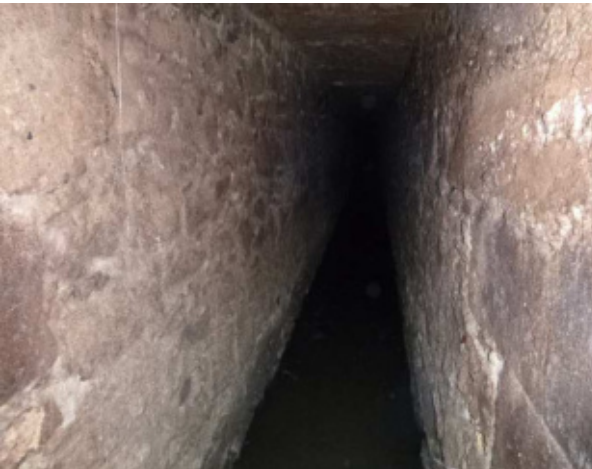
| <i>Vue au droit de R1 face 2 –vue dalot surverse collecteur K 170x70cm</i> | <i>Vue dalot surverse collecteur K 170x70cm</i> |

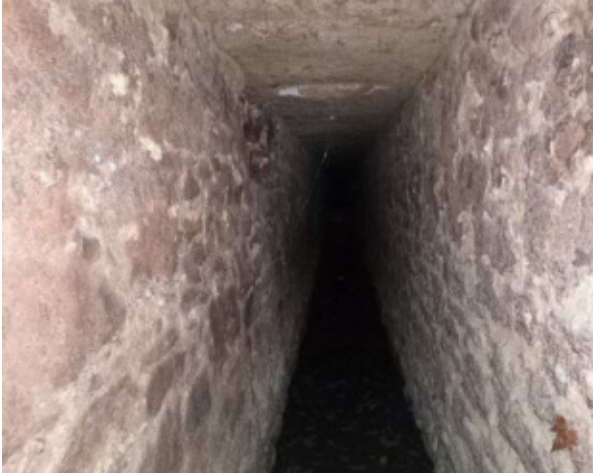
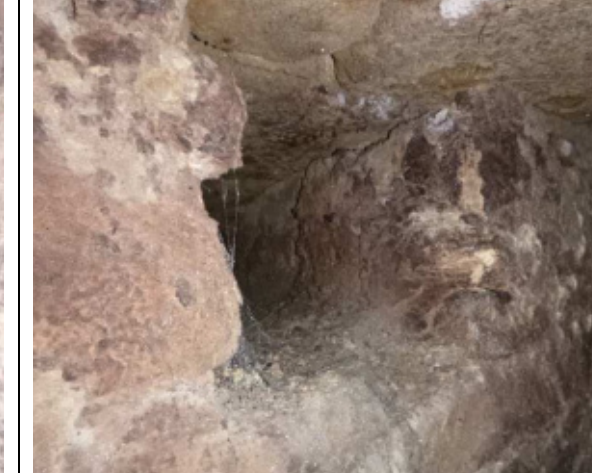
| <i>Vue dalot surverse collecteur K 170x70cm</i> | <i>Vue dalot surverse collecteur K 170x70cm et BP</i> |

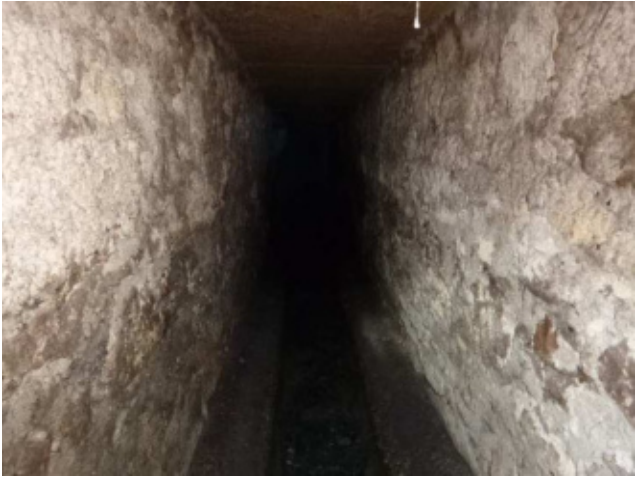
| <i>PM20 Dalot après Barrage à poutrelle – section 150x70cm</i> | <i>PM20 – Dalot eaux claires -</i> |

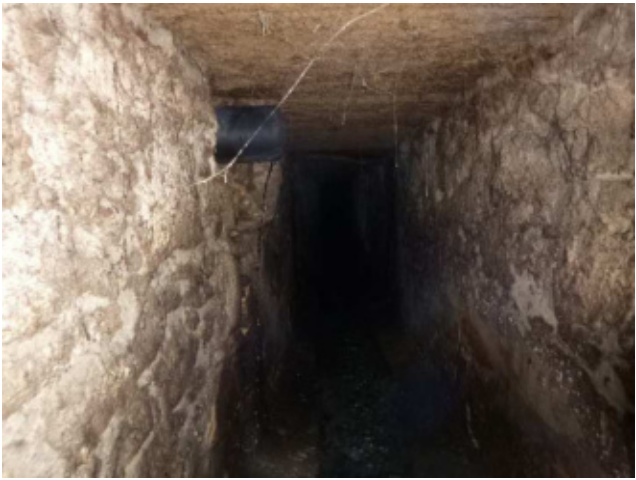
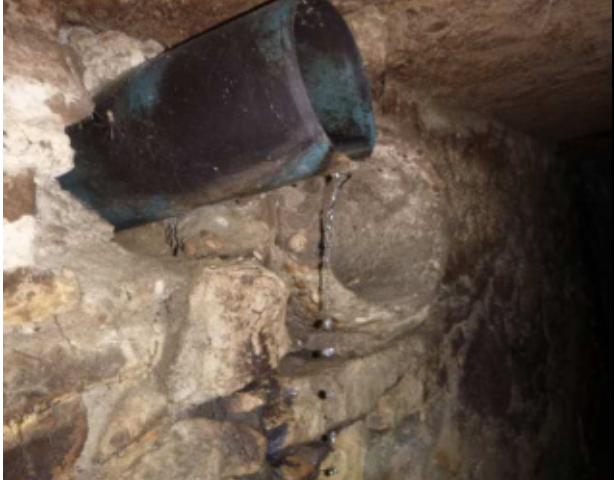
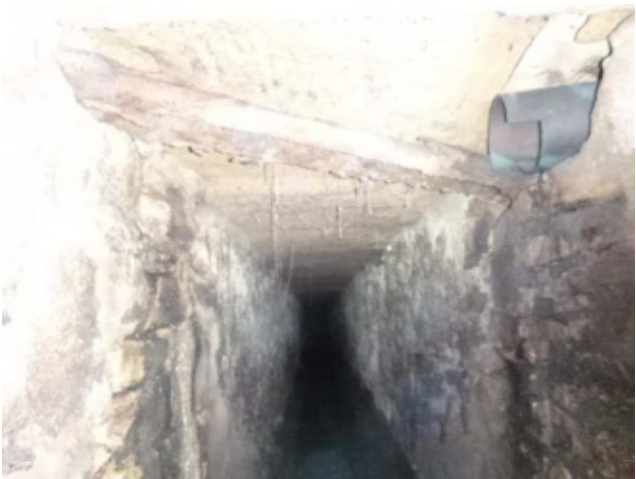
| <i>Dalot– section 150x70cm – BP ES Pénétrant</i> | <i>Dalot– section 150x70cm – BP ES Pénétrant</i> |
| <i>Dalot– section 150x70cm – BP ES Pénétrant</i> | <i>PM40 Dalot– section 150x70cm – meulière déjointée</i> |

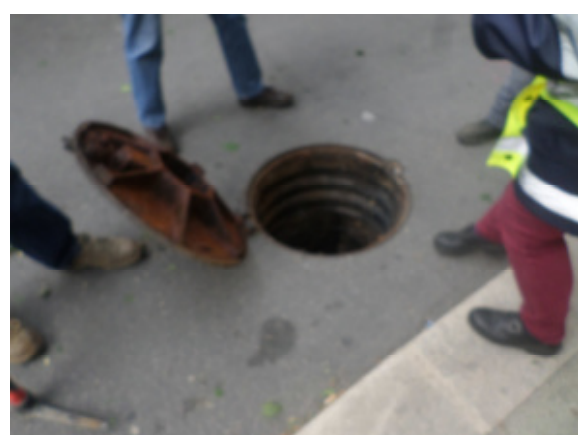
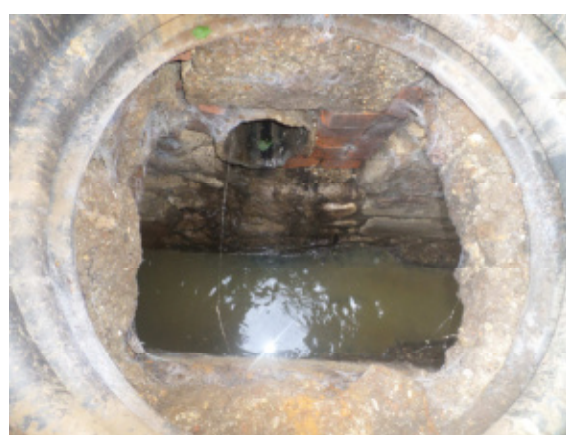
*Déversoir d'orage du collecteur K vers les Sorguettes*

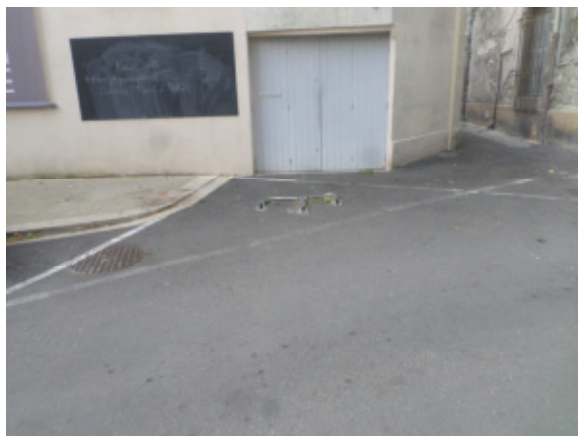
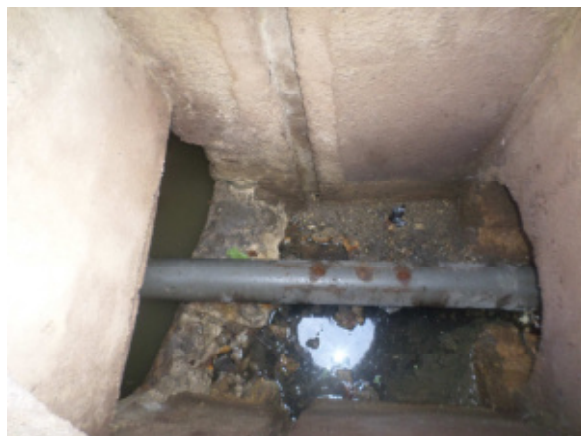
*Regard de visite sur réseau EU se rejetant directement aux Sorguettes – Rue des 3 Pilats*

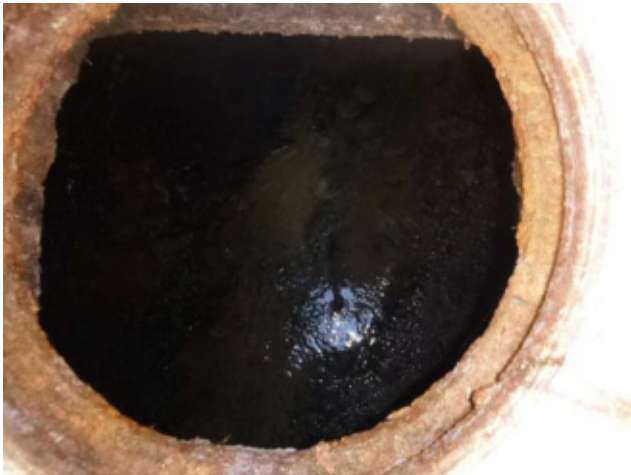
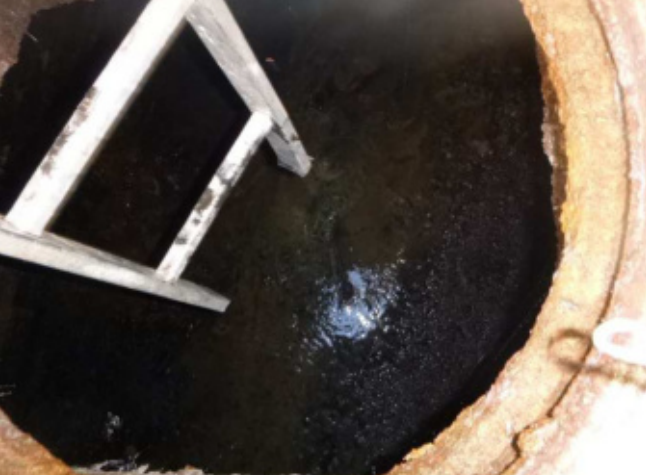
| <p><i>Vue Cheminée – regard n°1 – absence échelons</i></p> | <p><i>Vue Cheminée – regard n°1 – absence échelons</i></p> |

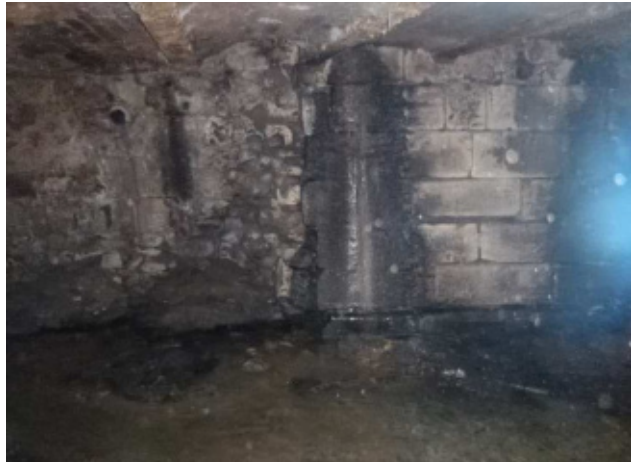
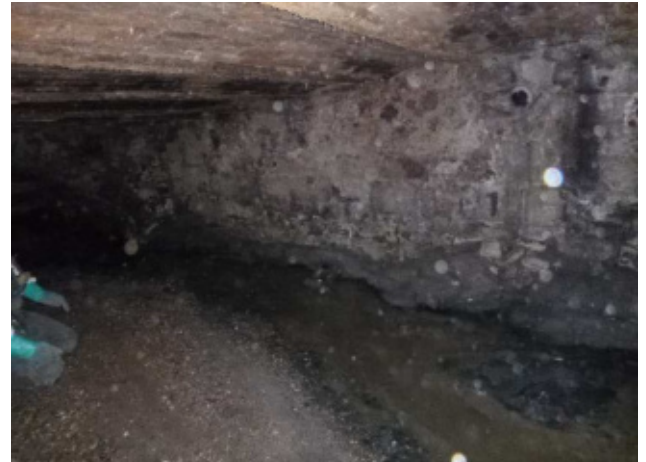
| <p><i>Vue depuis R1 côté face 1</i></p> | <p><i>Vue Sorguette amont (vue Sud côté face 4)</i></p> |

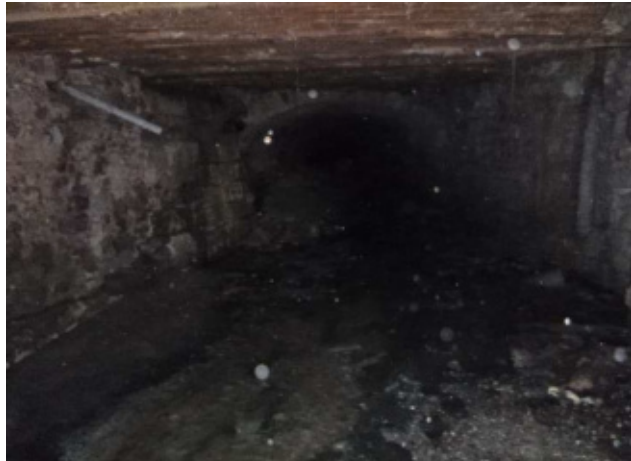
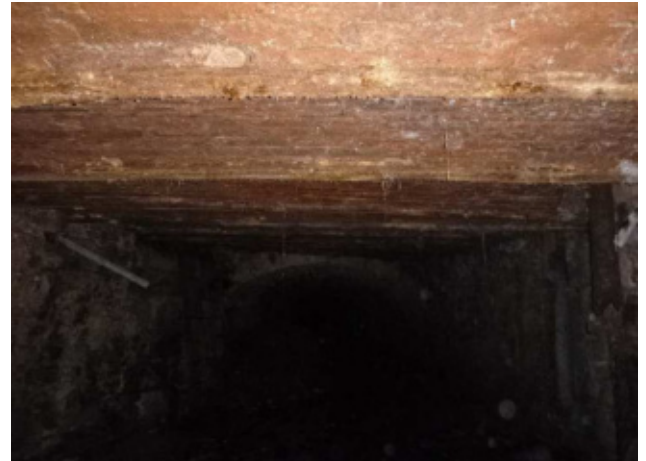
| <p><i>Arrivée dans chambre de jonction Sorguette – vue Nord face 2</i></p> | <p><i>Arrivée dans chambre de jonction Sorguette</i></p> |

La chambre de jonction sur la Sorguette est constituée d'une dalle supérieure avec des poutres présentant un **état de corrosion avancé**. Les piédroits de chaque côté de l'ouvrage sont par ailleurs **déjointés, voir effondrés** à plusieurs endroits.

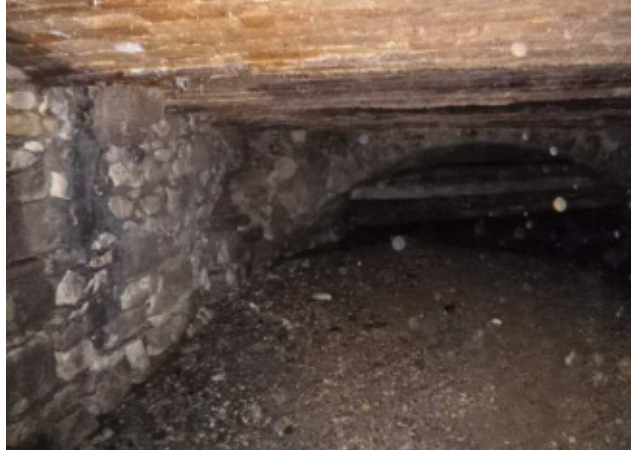
| <p><i>Vue Sorguette amont (vue Sud côté face 4) – dalle supérieur avec poutre corrodée</i></p> | <p><i>Vue Sorguette amont (vue Sud côté face 4) – dalle supérieur avec poutre corrodée</i></p> |

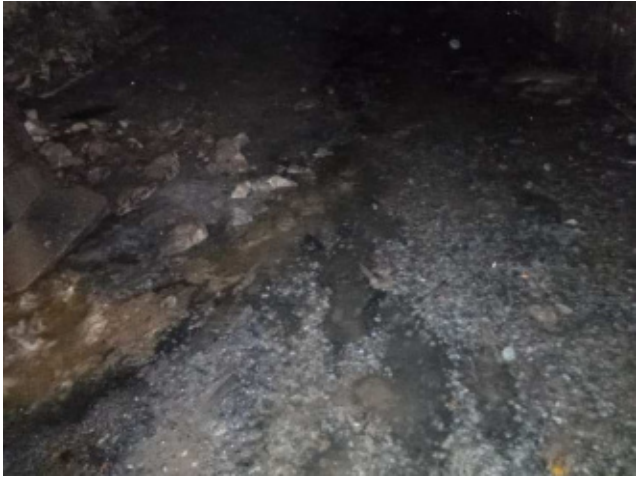
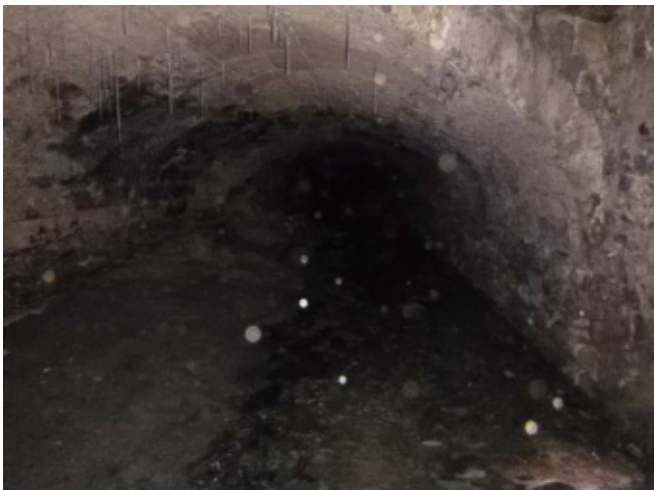
| <p><i>Vue Sorguette aval – section 170x270cm vue Nord côté face 2 –<br/>dépôt important</i></p> | <p><i>Vue Sorguette aval – section 170x270cm vue Nord côté face 2 –<br/>dépôt important</i></p> |

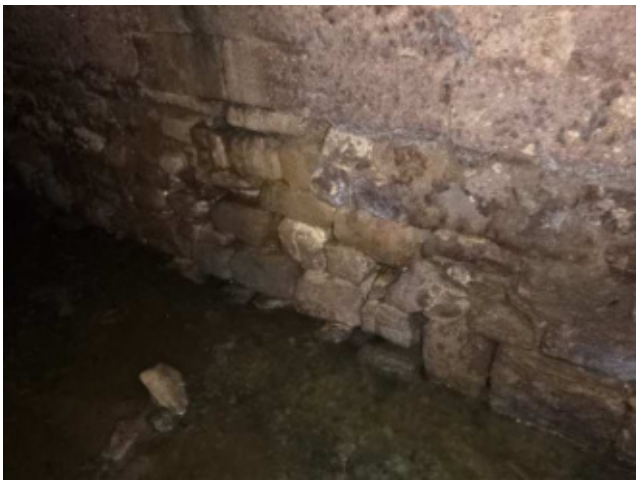
| <p><i>Vue Sorguette aval – effondrement des bas des piédroits</i></p> | <p><i>Vue Sorguette aval – BP en voute</i></p> |

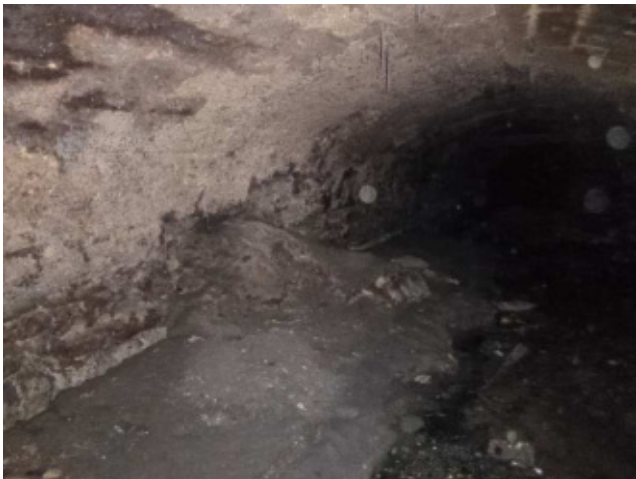
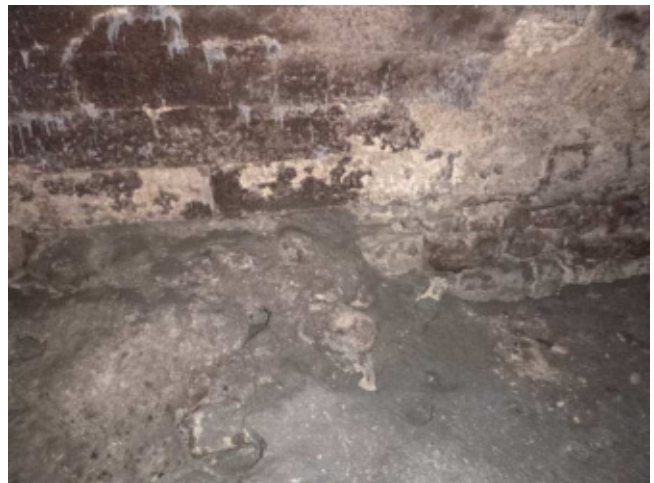
| <p><i>Vue Sorguette aval – effondrement des bas des piédroits + dépôt<br/>important</i></p> | <p><i>Vue Sorguette aval – effondrement des bas des piédroits + dépôt<br/>important</i></p> |

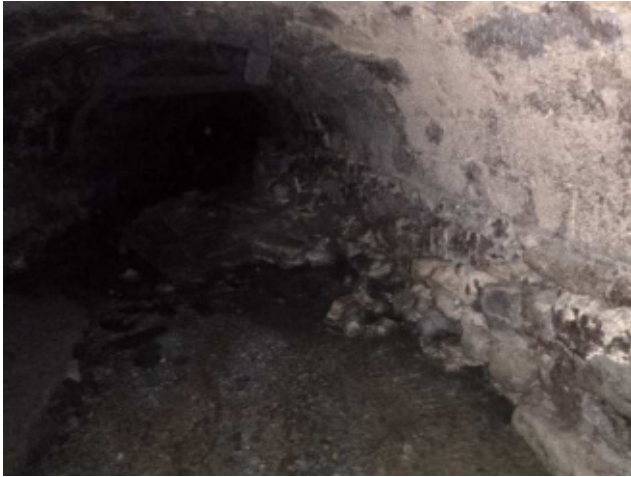
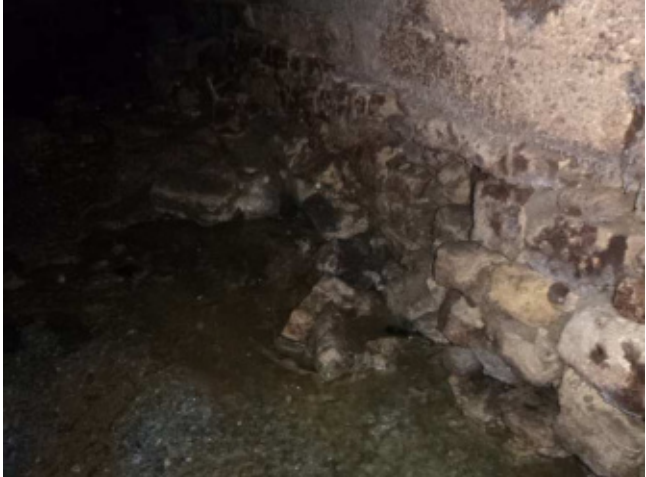
| <p><i>Vue Sorguette aval – effondrement des bas des piédroits + dépôt important</i></p> | <p><i>Vue Sorguette aval – effondrement des bas des piédroits</i></p> |

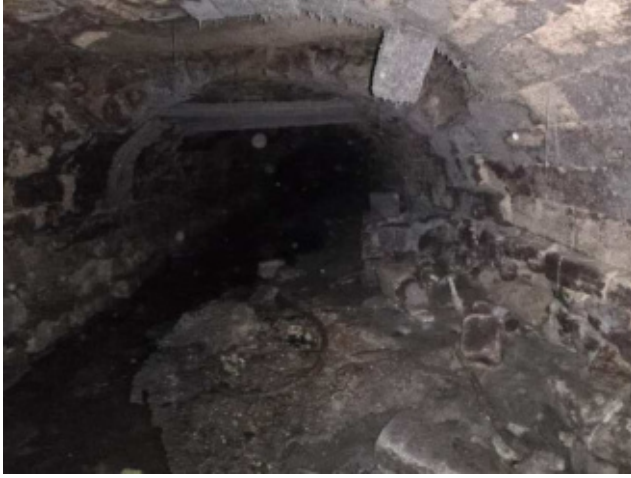
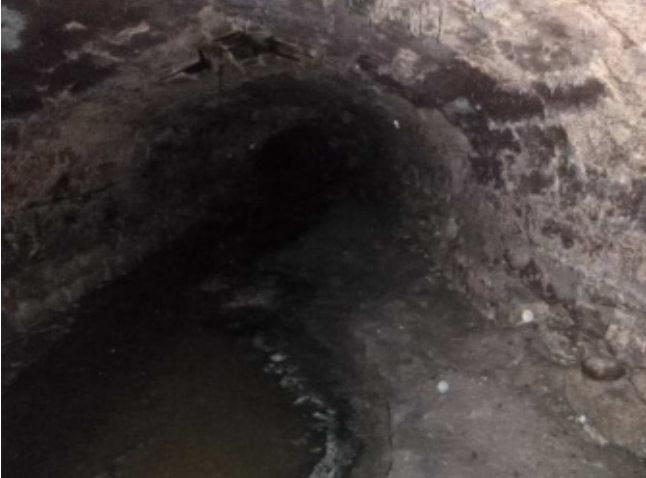
| <p><i>Vue Nord Sorguette aval – effondrement des bas des piédroits + dépôt important</i></p> | <p><i>Vue Sorguette aval – effondrement des bas des piédroits + dépôt important</i></p> |

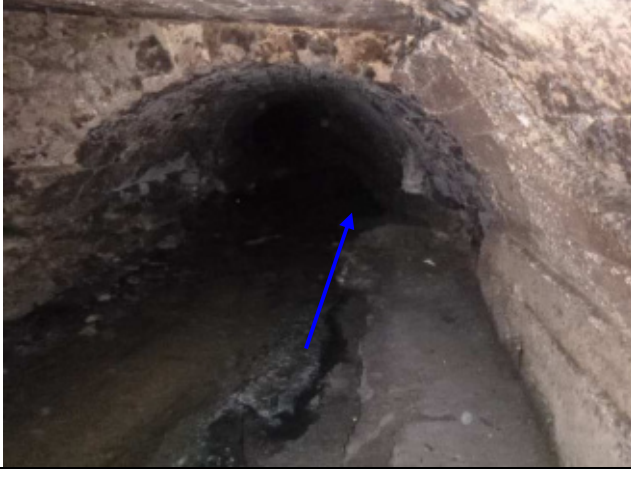
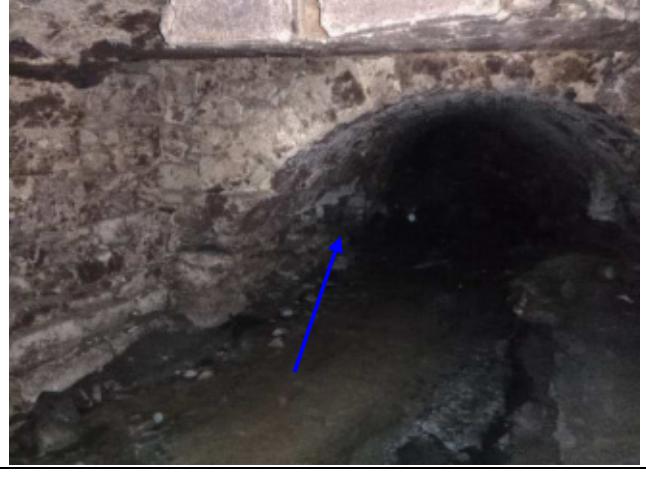
| <p><i>Vue Nord côté face 2 = Sorguette avale 150x220cm</i></p> | <p><i>Vue Nord côté face 2 = Sorguette avale 150x220cm</i></p> |

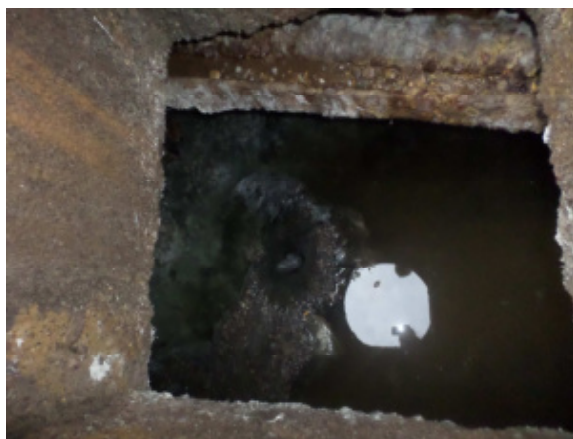
*Regard d'accès aux Sorguettes – Rue de l'Oriflamme*

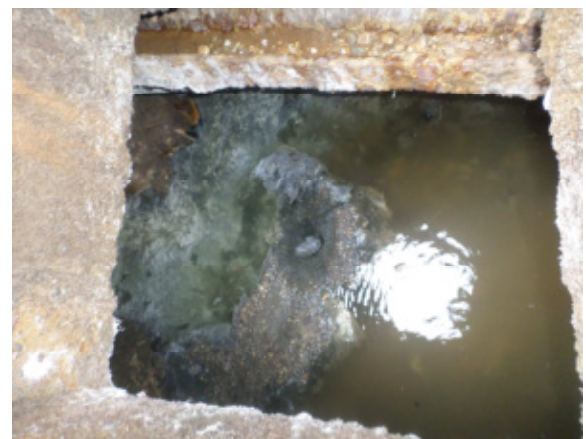
*Accès aux Sorguettes – Rue de l'Oriflamme*

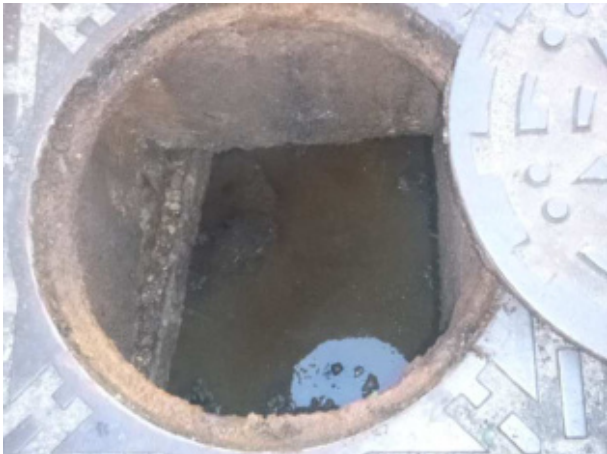
| <p><i>Vue Cheminée – regard n°1 – absence échelons</i></p> | <p><i>Vue radier – regard n°1 – absence échelons</i></p> |

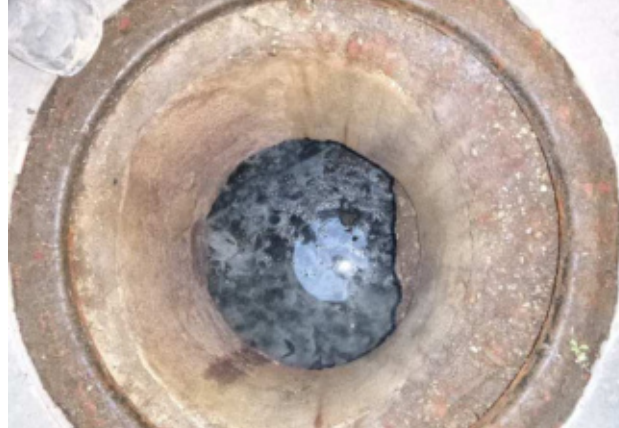
| <p><i>Vue Cheminée – regard n°1 Sorquettes– absence échelons</i></p> | <p><i>Vue Cheminée – regard n°2 collecteur K</i></p> |

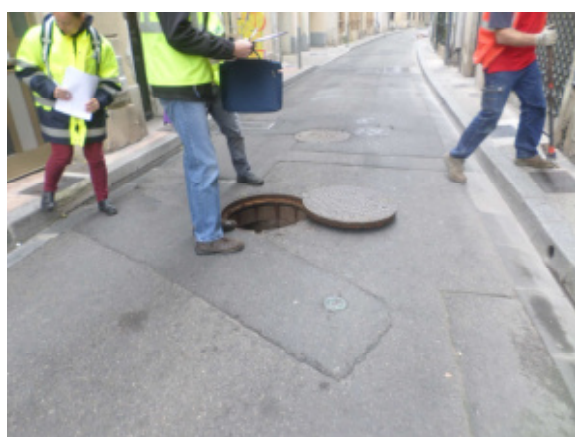
Accès aux Sorquettes – Rue Paul Saïn

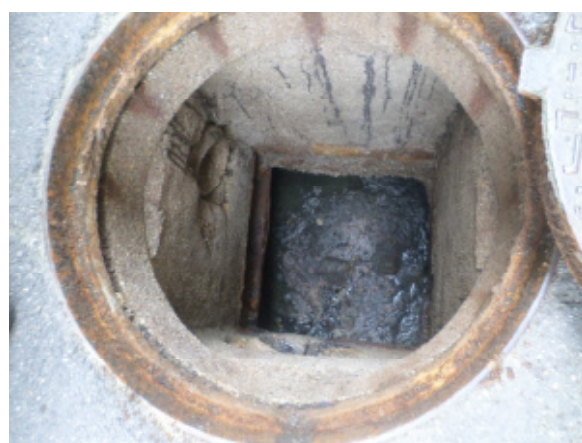
Accès aux Sorquettes – Rue Paul Saïn

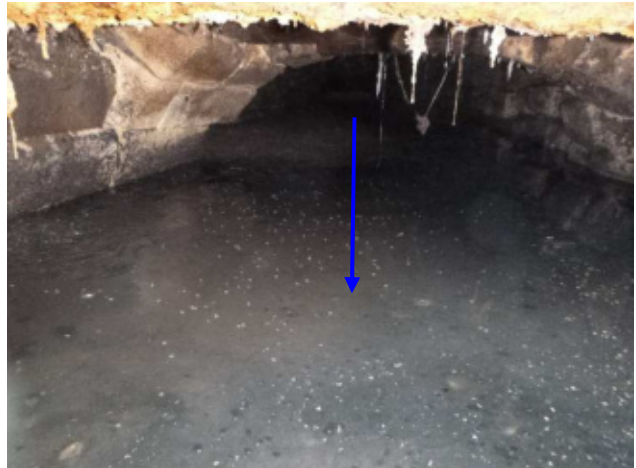
| <p><i>Bas cheminée regard – dégradé – vue côté n°1</i></p> | <p><i>Vue Sorguette aval – Vue côté n°4</i></p> |

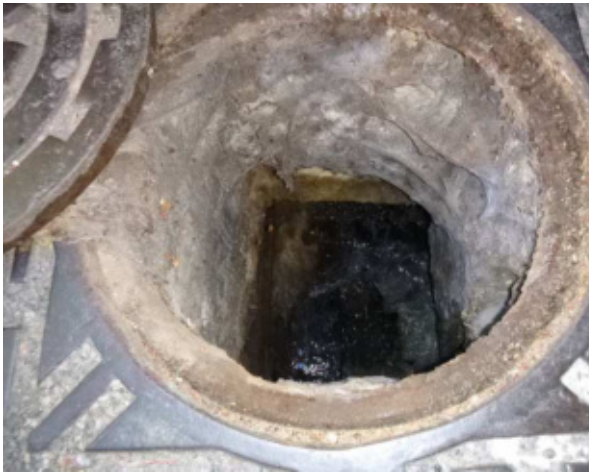
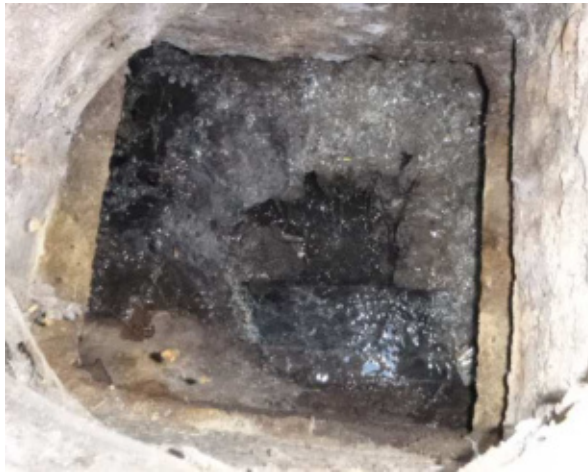
| Vue cheminée regard d'accès | Vue cheminée regard d'accès – regard de vidange – collecteur K en dessous |

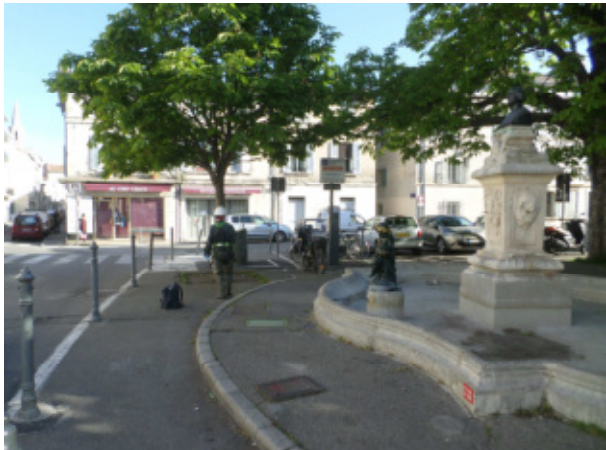
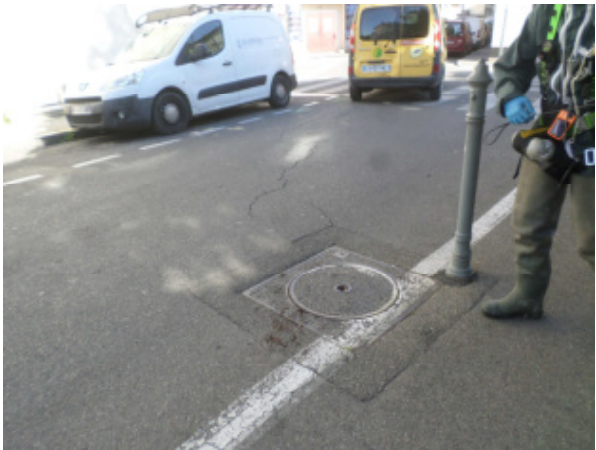
| <p><i>Place Louis Pasteur – visite impossible par cet accès</i></p> | <p><i>Place Louis Pasteur – visite impossible par cet accès</i></p> |

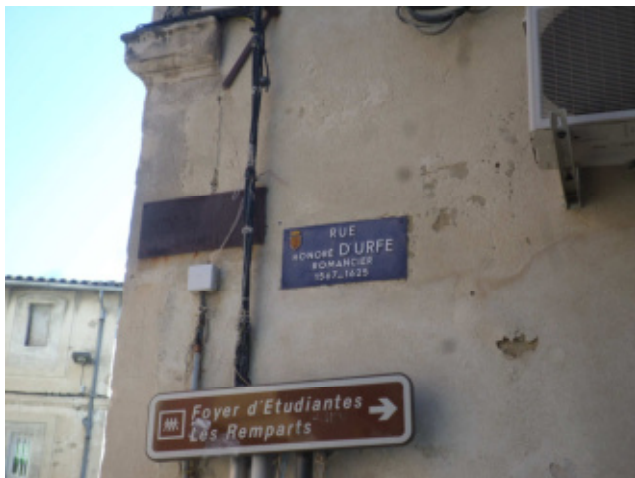
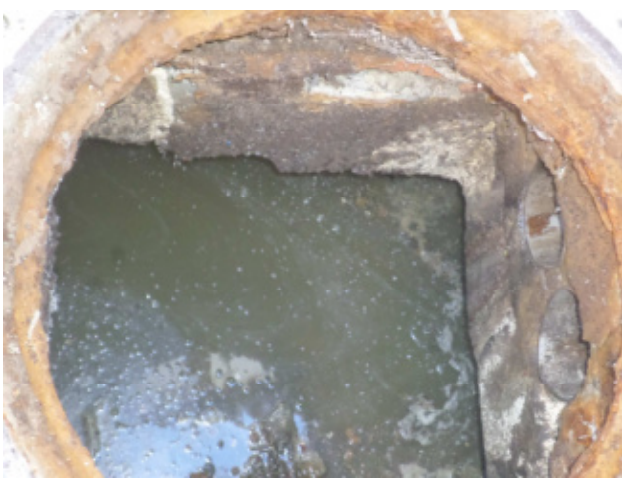
| <p><i>Rue Honoré d'Urfe - visite impossible par cet accès</i></p> | <p><i>Rue Honoré d'Urfe - visite impossible par cet accès</i></p> |

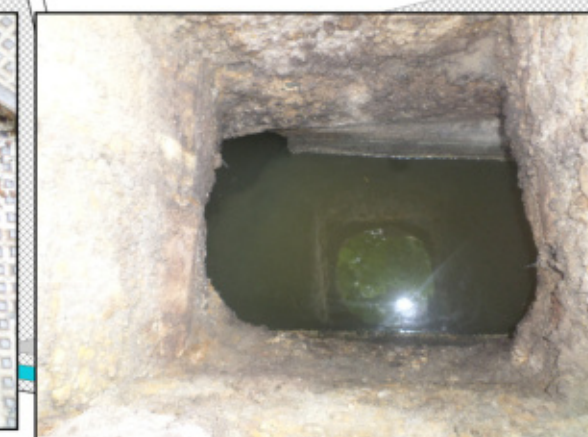
Photo n°2

Rejet du réseau d'assainissement vers les Sorguettes (tête de réseau). Bassin versant conséquent collecté par les Sorguettes puis par le collecteur K.

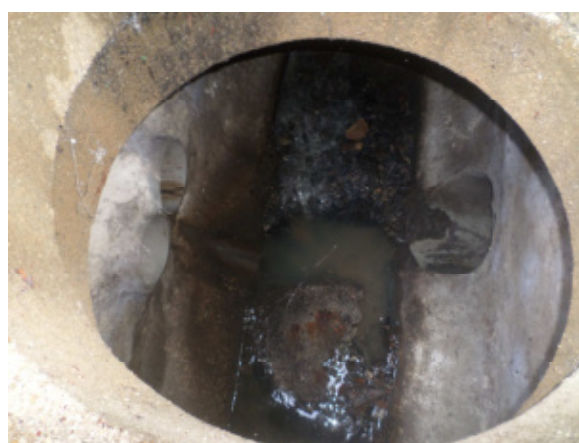
*Regard d'accès aux Sorguettes – Busage en Ø1000*

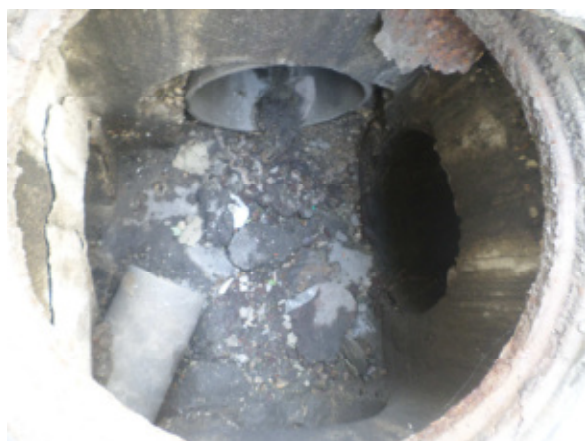
*Rejet direct vers les Sorguettes – Rue Philonarde*

Au niveau de ce point les Sorguettes ont été busées en Ø1000. Elles reçoivent toutefois encore des rejets directs, notamment par un petit bassin de collecte Rue Philonarde.

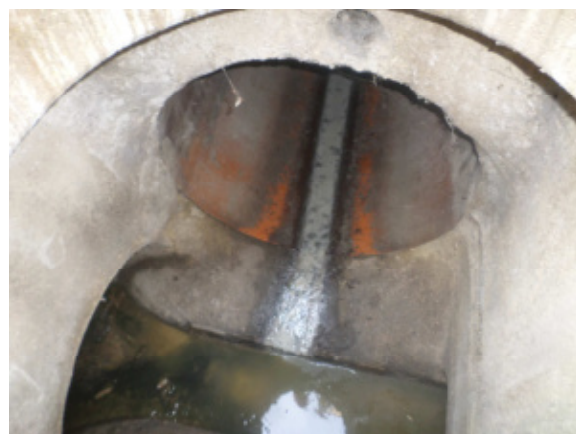
*en amont de la fin du busage en Ø1000*

A cause d'un effondrement des Sorguettes plus en aval au Sud de la Rue de la Bonneterie, les effluents sont directement orientés vers le collecteur K.

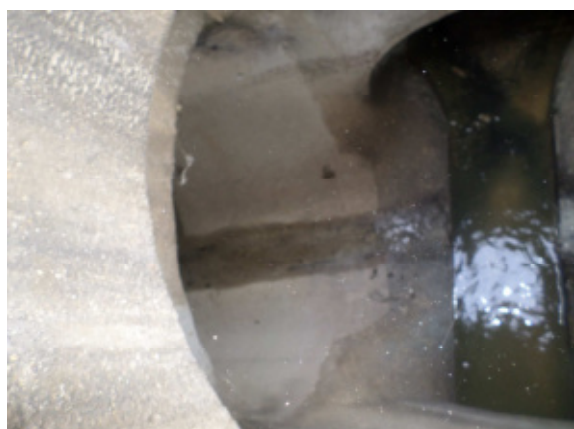
*en amont de la fin du busage en Ø1000*
