## COMMUNAUTE D'AGGLOMERATION DU GRAND AVIGNON

### Etude et assistance à maitrise d'ouvrage sur le fonctionnement et le devenir des Sorguettes Intramuros sur la commune d'Avignon

#### Phase 1 : Recueil des données

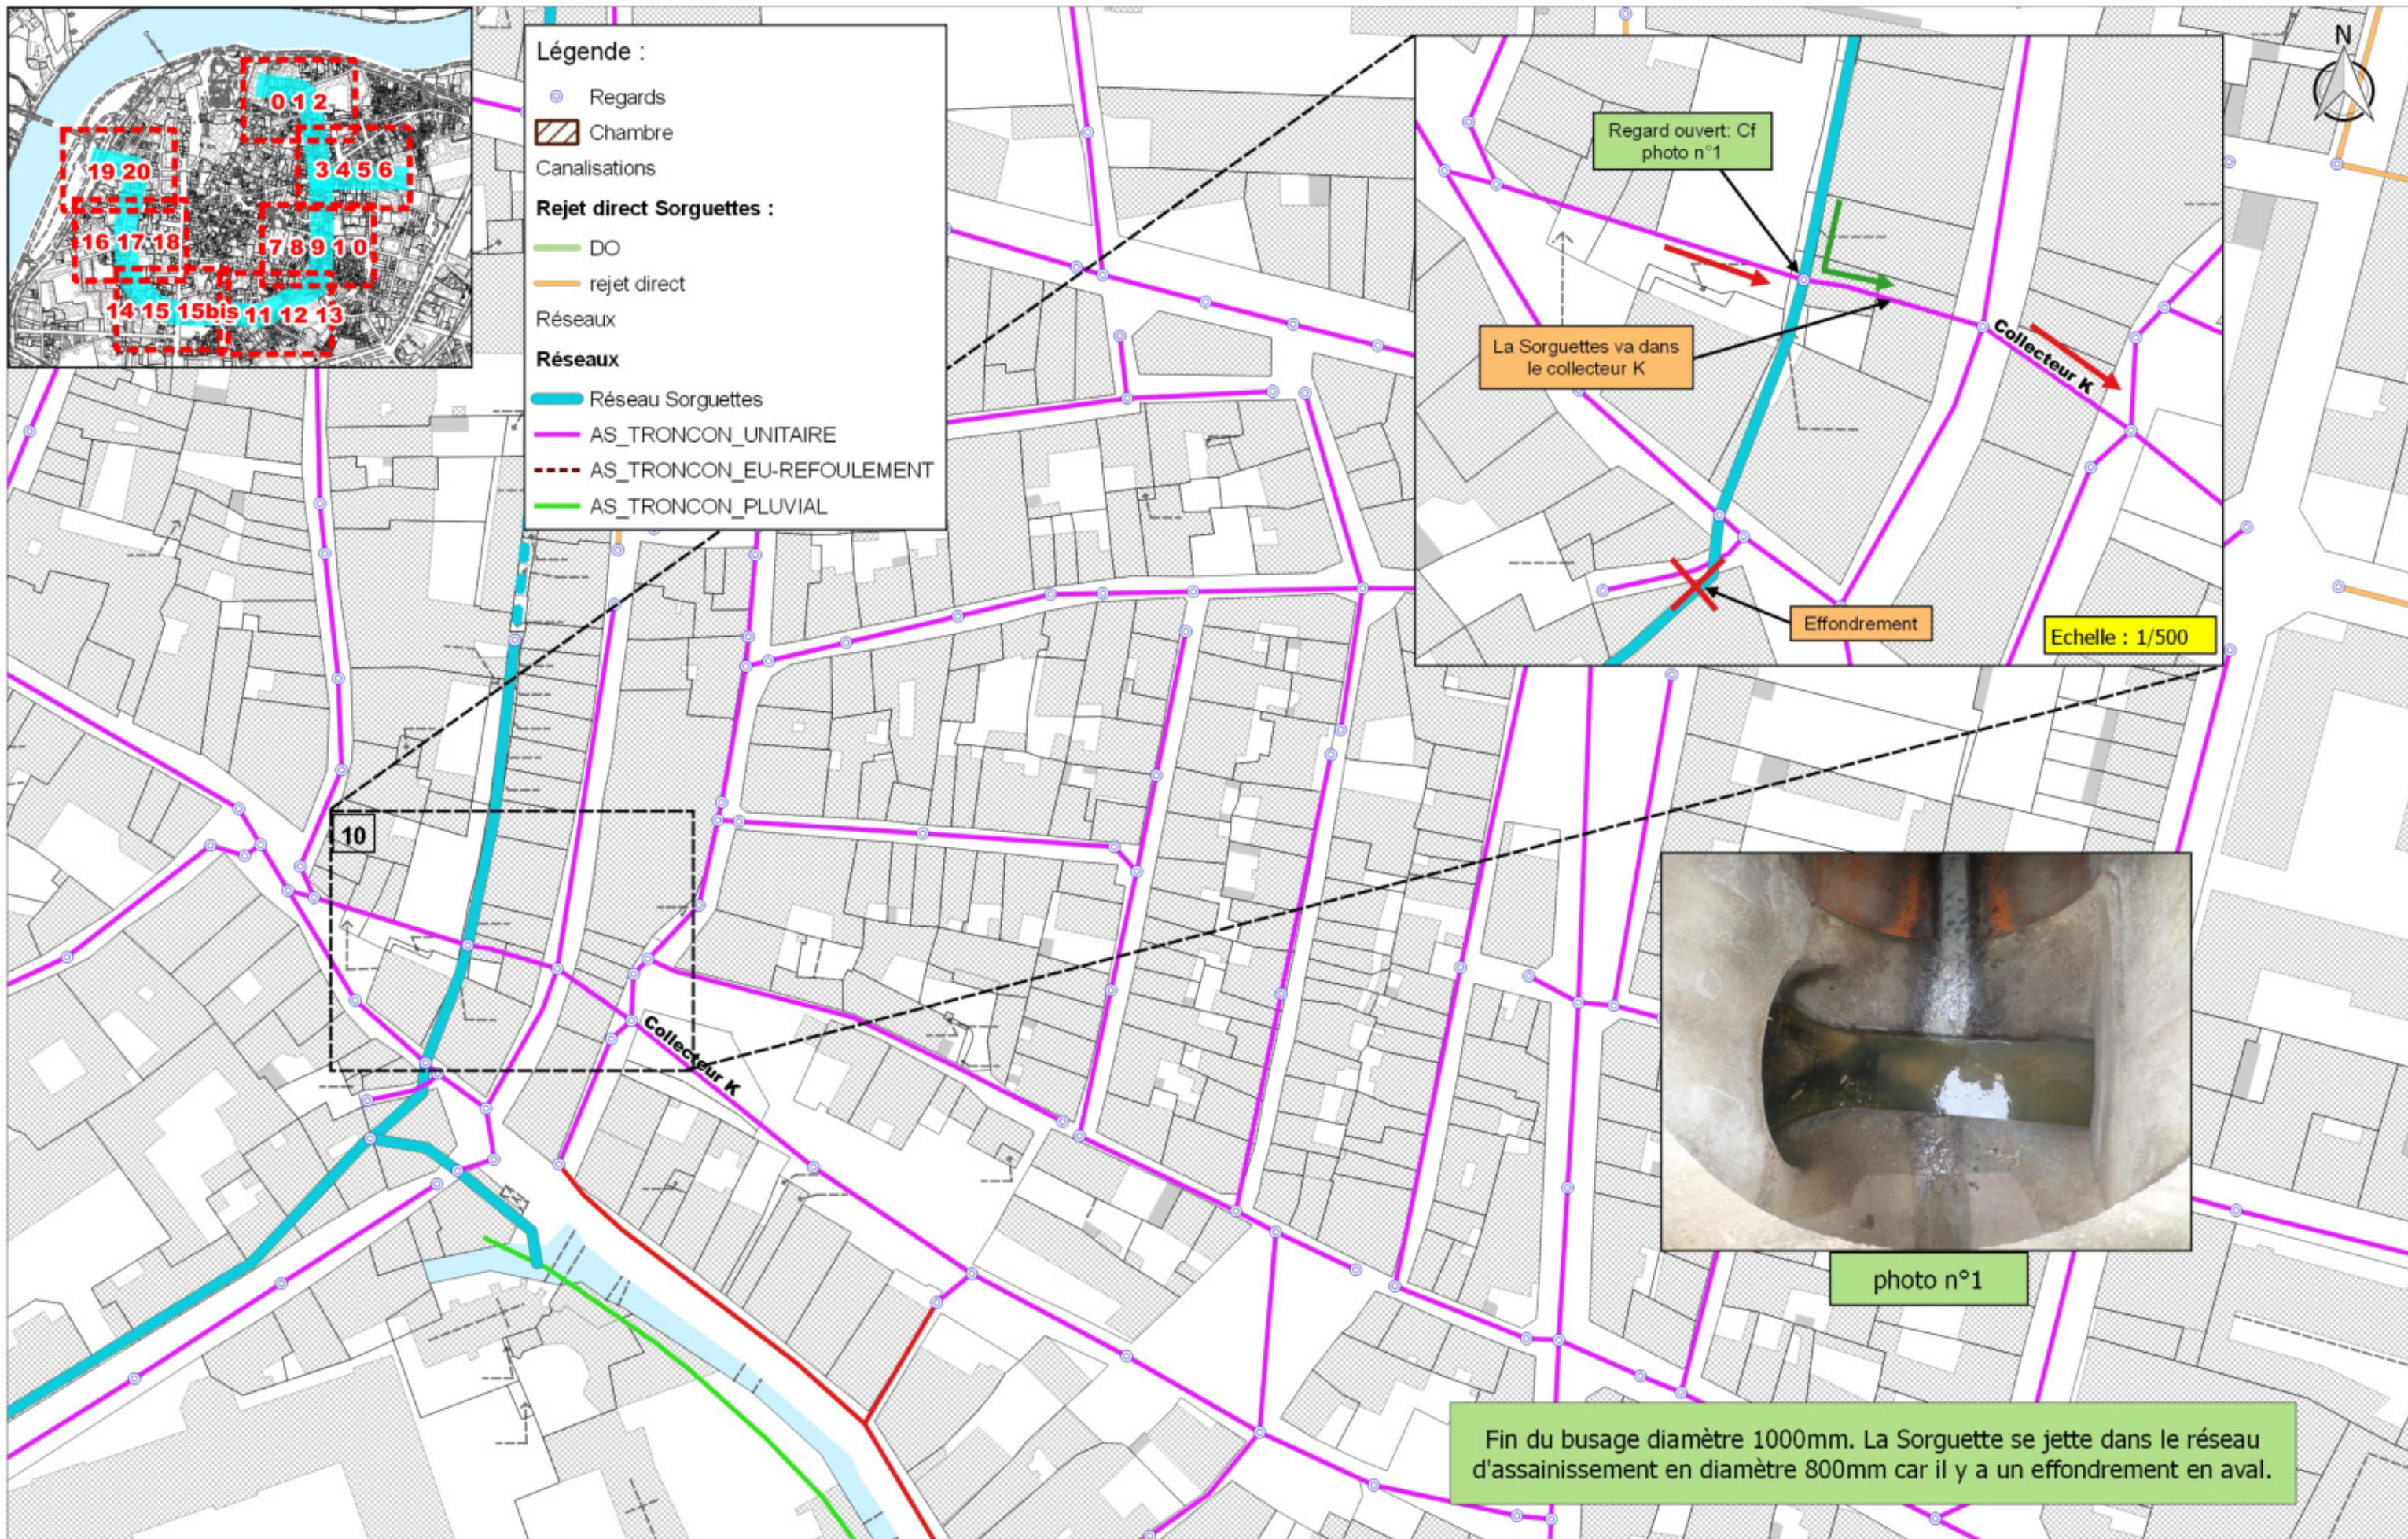
Fin du busage diamètre 1000mm. La Sorguette se jette dans le réseau d'assainissement en diamètre 800mm car il y a un effondrement en aval.

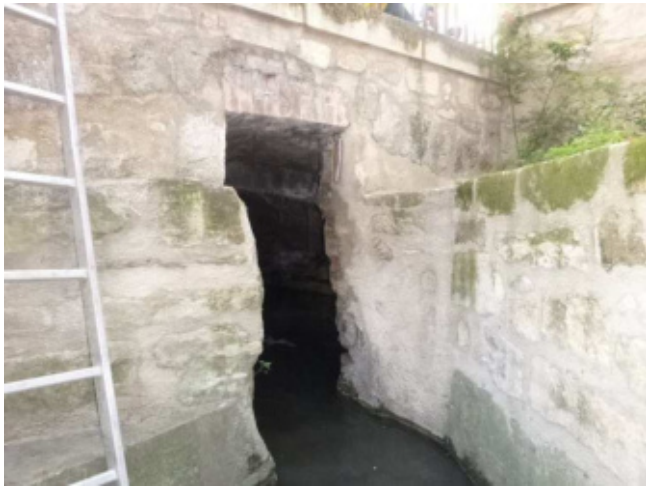
| <p><i>Regard d'accès aux Sorquettes depuis la surface</i></p> | <p><i>Trou Chapotat – Rue des Teinturiers – bon état – non fermé</i></p> |

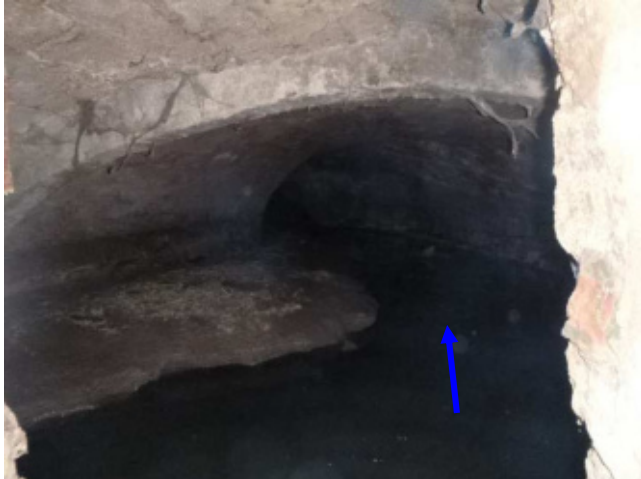
| <p><i>PM1 - largeur en naissance de voute 4.40m (non régulier)</i></p> | <p><i>PM2</i></p> |

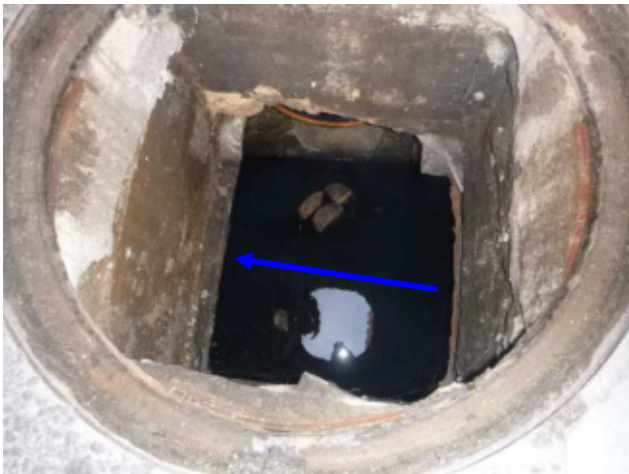
| <p><i>Vue surface Regard R1 – Jonction réseaux UN / Sorguette</i></p> | <p><i>Vue cheminée regard R1 (absence d'échelons)</i></p> |

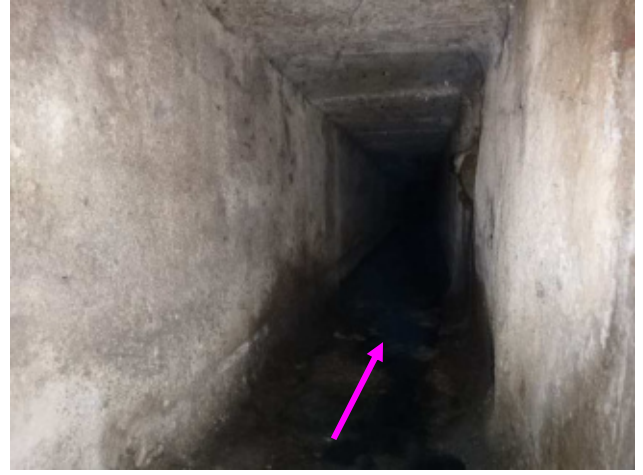
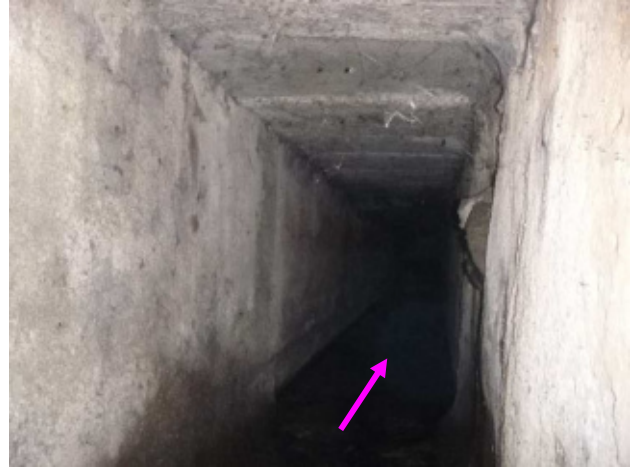
| <p><i>Dalot UN bon état : 100x60cm</i></p> | <p><i>Dalot UN bon état : 100x60cm</i></p> |

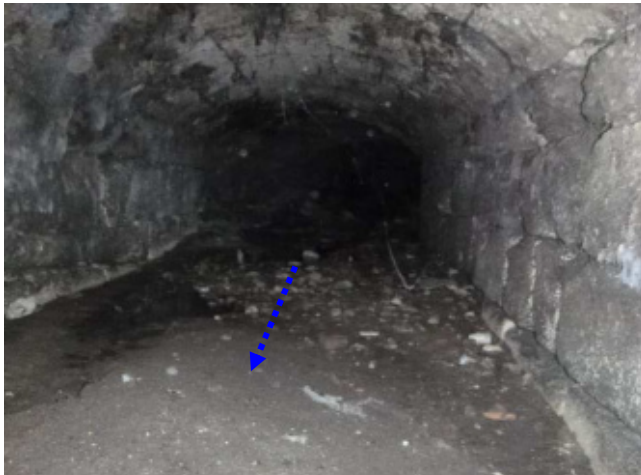
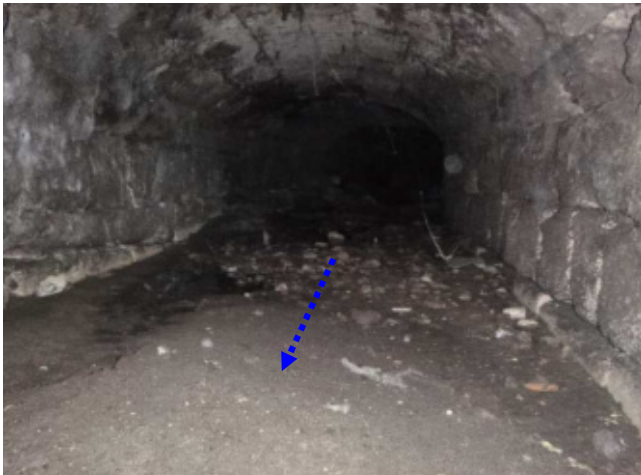
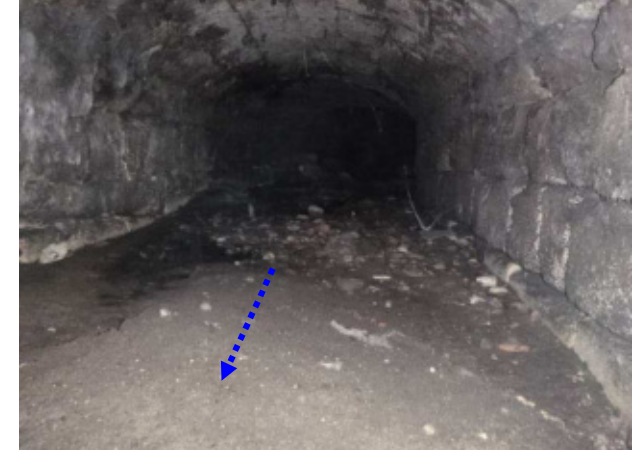
| <p><i>Vue Sorguette amont – pas d'écoulement envasement important<br/>120x180cm (hauteur/largeur)</i></p> | <p><i>Vue Sorguette amont – pas d'écoulement envasement important<br/>120x180cm (hauteur/largeur)</i></p> |
| <p><i>Vue Sorguette amont – pas d'écoulement envasement important<br/>120x180cm (hauteur/largeur)</i></p> | <p><i>Vue Sorguette amont – voute – dejointement apparent et présence de racines</i></p> |

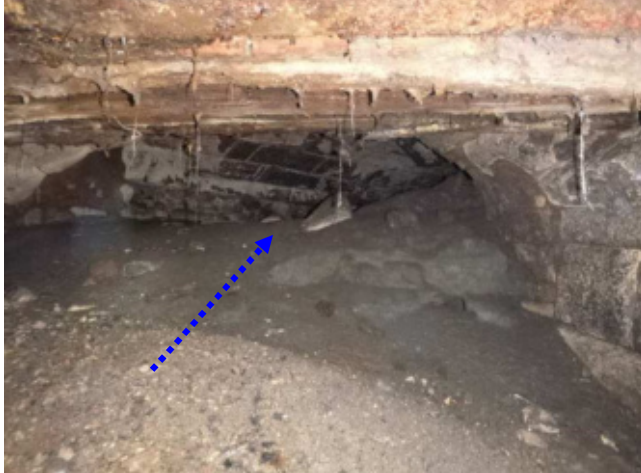
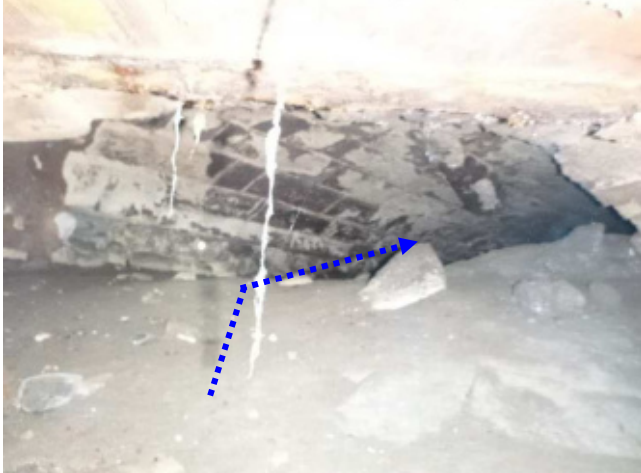
| <p><i>Vue Sorguette aval – virage à gauche vers 3m et réduction section</i></p> | <p><i>Vue Sorguette aval –réduction section – reste 50cm de visibilité</i></p> |

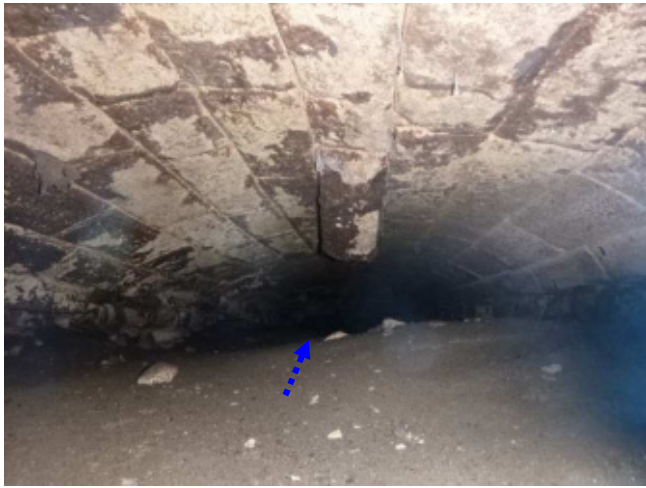
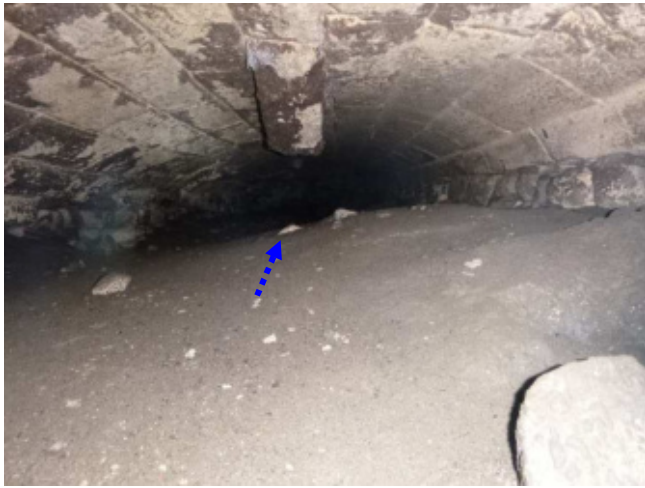
Le regard d'accès aux Sorguettes situé Rue Bonneterie **permet une visite** en souterrain de l'ouvrage. On notera la présence d'un effondrement des Sorguettes plus en aval.

| <i>Vue Sorguette aval –réduction section – effondrement – reste 50cm de visibilité</i> | <i>Vue Sorguette aval –réduction section – effondrement – reste 50cm de visibilité</i> |

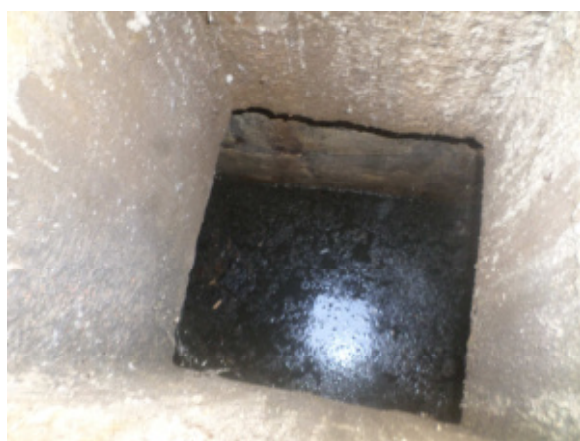
*Regard sur réseau EU – DO vers les Sorguettes*

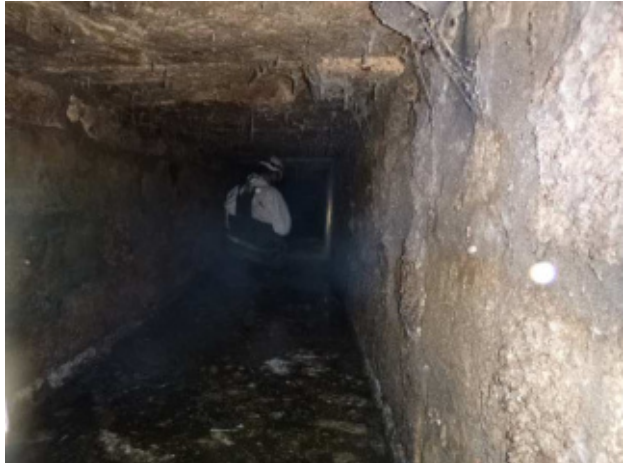
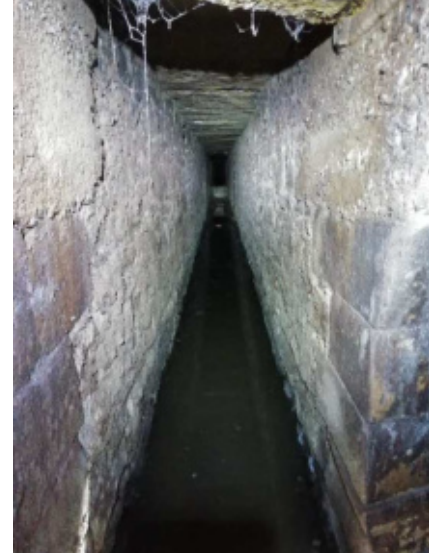
| <p><i>Dalot d'accès (UN) vers Canal de Vaucluse en blocs de maçonnerie – voute fragilisée – dépôts ; présence H2S</i></p> | <p><i>Dalot (UN) vers le Canal de Vaucluse en blocs de maçonnerie – voute fragilisée – dépôts ; présence H2S</i></p> |

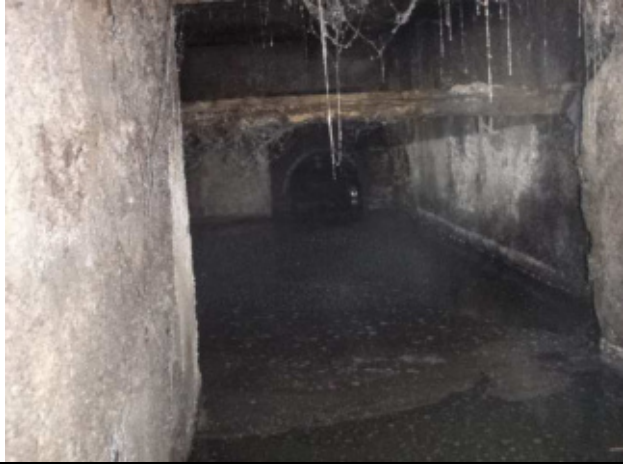
| <p><i>Chambre de transit Sorgette – vers Siphon</i></p> | <p><i>Chambre de transit Sorgette – vers Siphon – Effluents très chargé – Présence gaz H2S</i></p> |

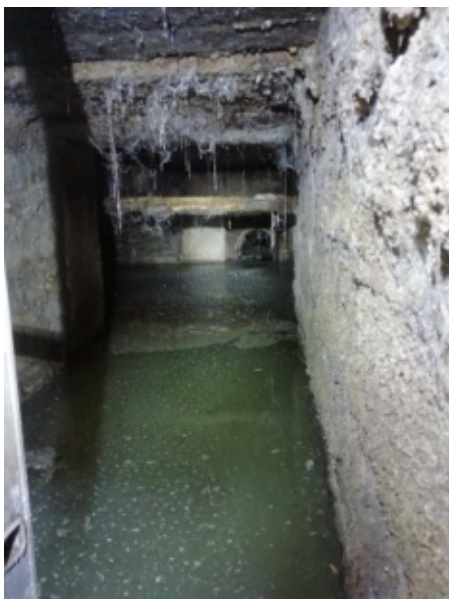
Chambre de transit Sorgette – vers Siphon – Effluent très chargé –  
Présence gaz H<sub>2</sub>S

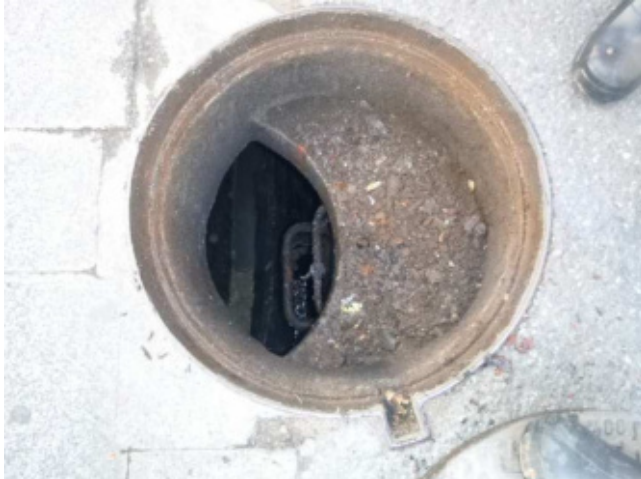
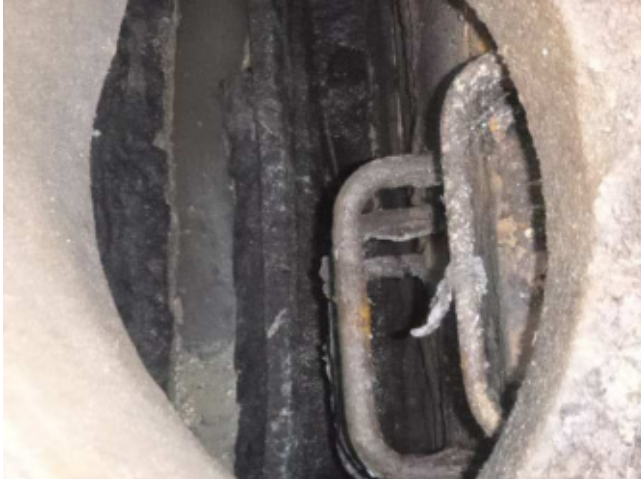
| <p><i>Environnement de surface regards R1- Accès très difficile</i></p> | <p><i>Environnement de surface regards R1- Accès très difficile</i></p> |

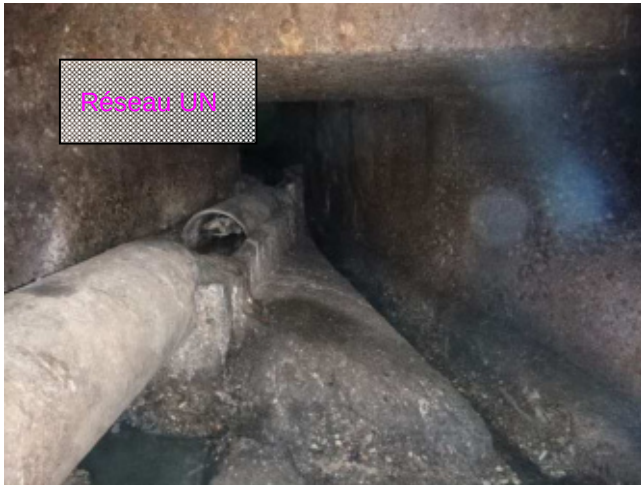
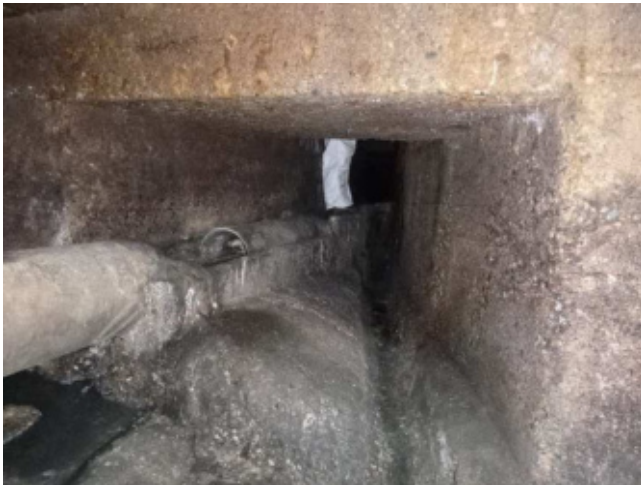
| <p><i>Réseau UN – Surverse dans réseau visitable</i></p> | <p><i>Réseau UN – Surverse dans réseau visitable et Sorguette – vue en rive droite depuis la chambre</i></p> |

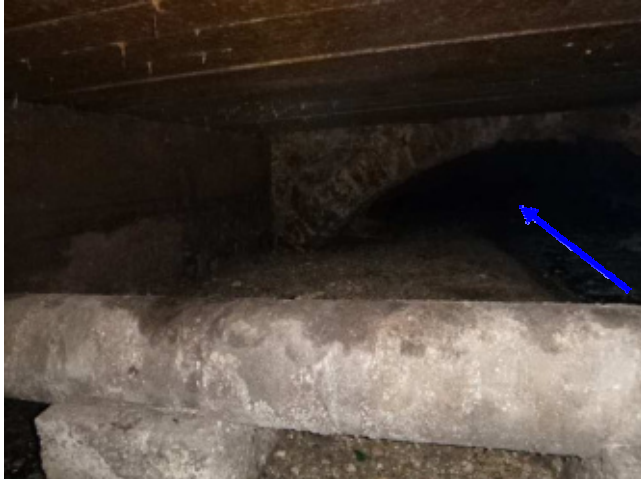
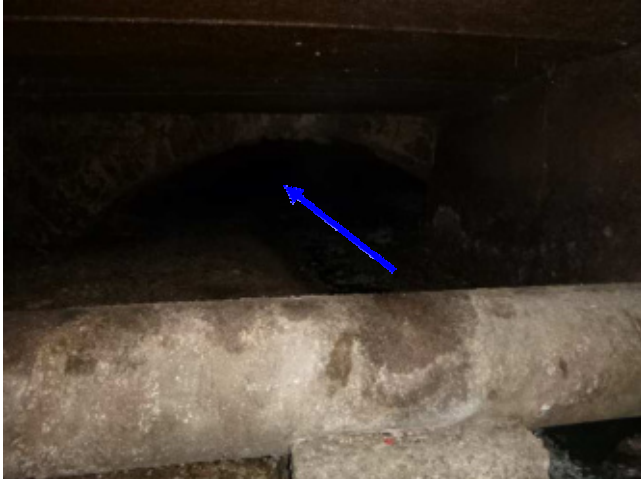
| <p><i>Vue amont aval – raccordement sur chambre de répartition (1,20m de hauteur – 2,80m de largeur - 6 m de longueur – léger écoulement)</i></p> | <p><i>Vue amont aval – raccordement sur chambre de répartition + vue réseau UN</i></p> |

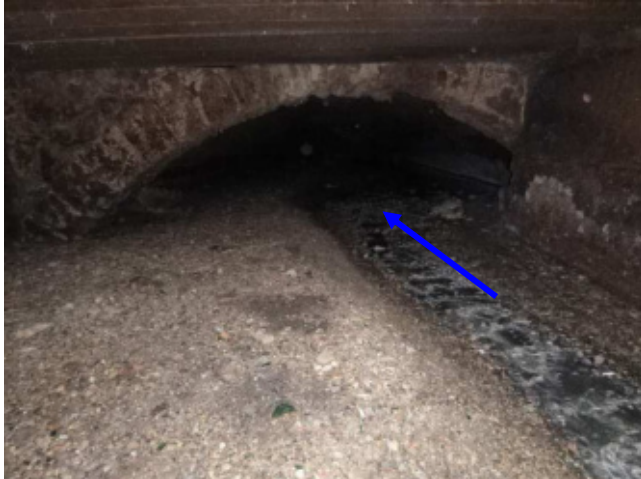
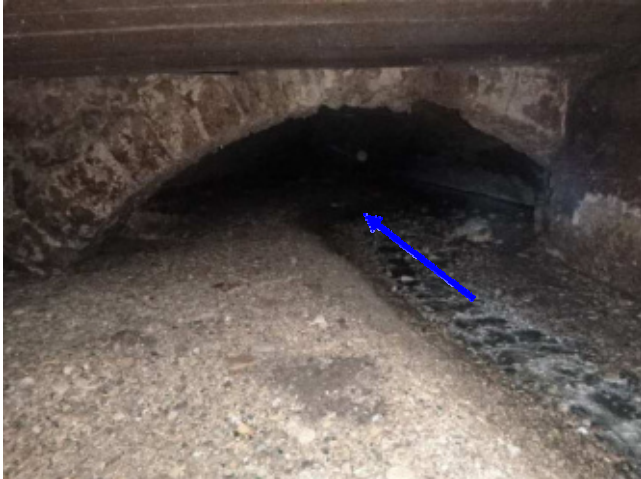
| <p><i>Vue aval Sorguette – raccordement sur chambre de répartition (1,20m de hauteur – 2,80m de largeur - 6 m de longueur – léger écoulement)</i></p> | <p><i>Vue amont avale – raccordement sur chambre de répartition (1,20m de hauteur – 2,80m de largeur - 6 m de longueur – léger écoulement)</i></p> |

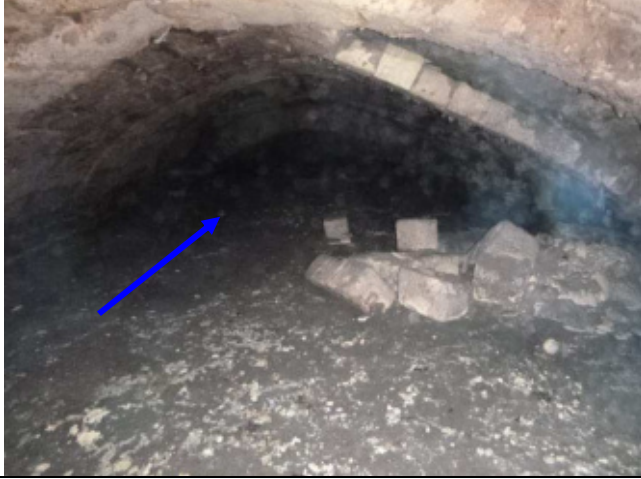
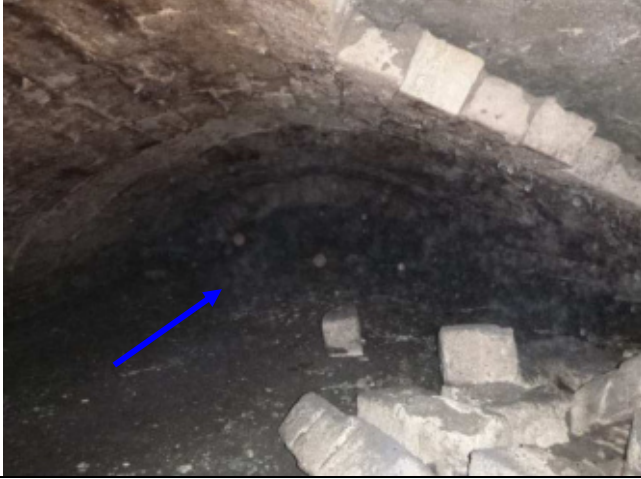
| <p><i>Eboulement à l'aval à 20m de la chambre – dépôt – reste 1,10m de visibilité</i></p> | <p><i>Eboulement à l'aval à 20m de la chambre – dépôt – reste 1,10m de visibilité</i></p> |

La chambre visitable présente une dalle supérieure non ferrillée. L'état des Sorguettes en amont et en aval est **assez dégradé**, avec des **déjointements** en voute et aux niveaux des piédroits (surtout sur la portion visitable en aval). En témoigne notamment un **effondrement notable** à 20 m du regard d'accès, en aval.

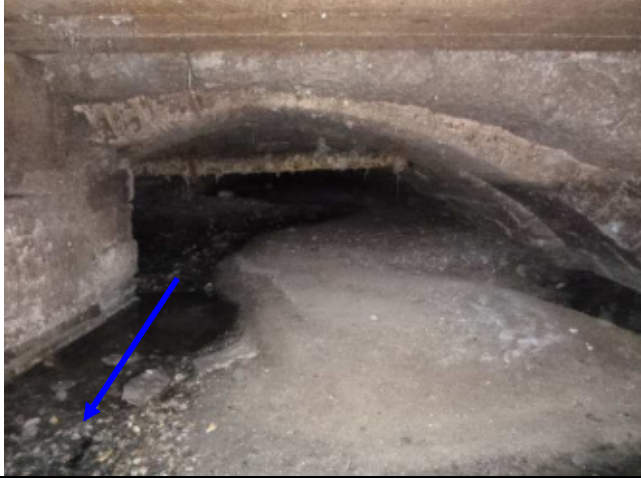
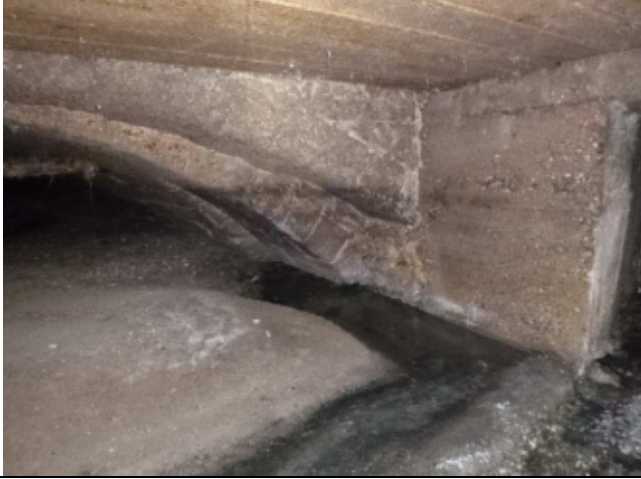
| <p><i>Vue amont Sorguette – raccordement sur chambre de répartition (1,20m de hauteur – 2,80m de largeur - 6 m de longueur – léger écoulement- dépôt important)</i></p> | <p><i>Vue amont Sorguette – raccordement sur chambre de répartition (1,20m de hauteur – 2,80m de largeur - 6 m de longueur – léger écoulement- dépôt important)</i></p> |

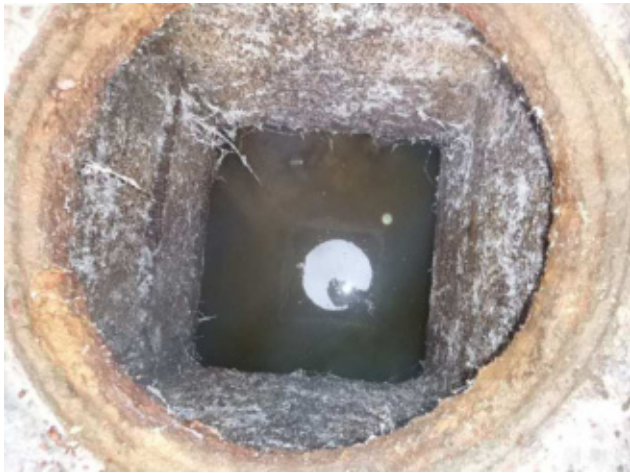
| <p><i>Cheminée R1 – Absence échelons</i></p> | <p><i>Sorguette rue Horace Vernet vue est - BP</i></p> |

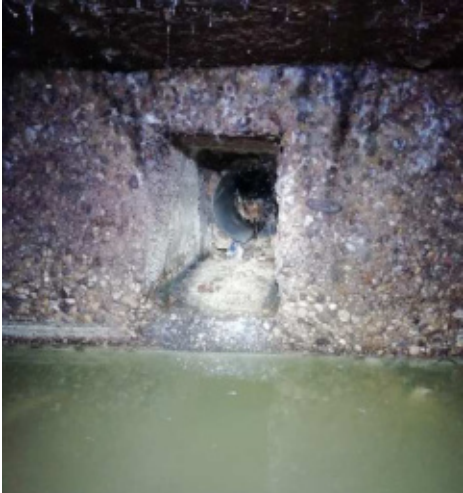
L'ouvrage est ici **très dégradé** et paraît être **non étanche**. On note en effet des **désolidarisations des blocs de maçonnerie et des déjointements**.

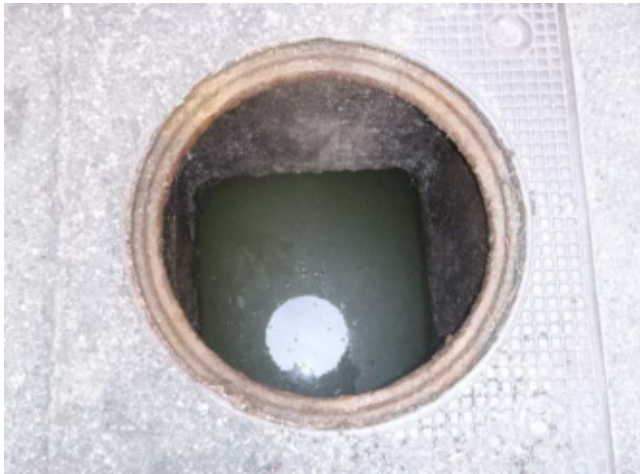
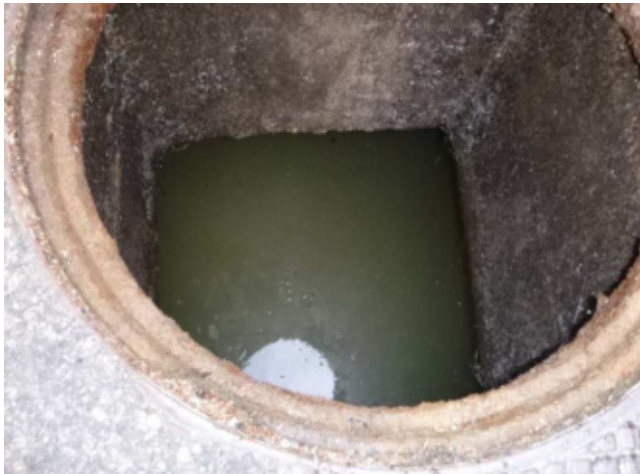
| <p><i>Cheminée R1 – Absence échelons</i></p> | <p><i>Cheminée R1 Absence échelons</i></p> |

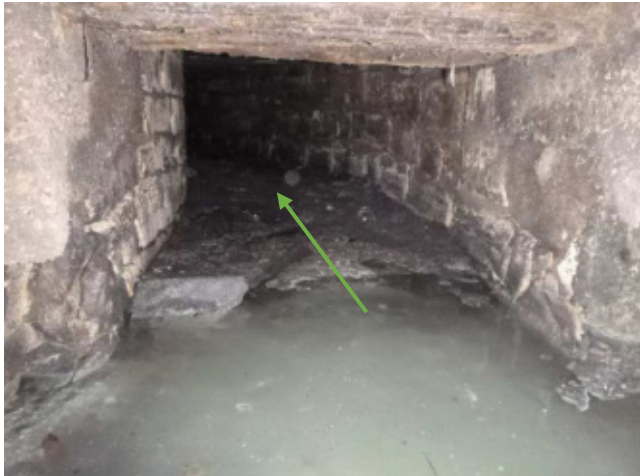
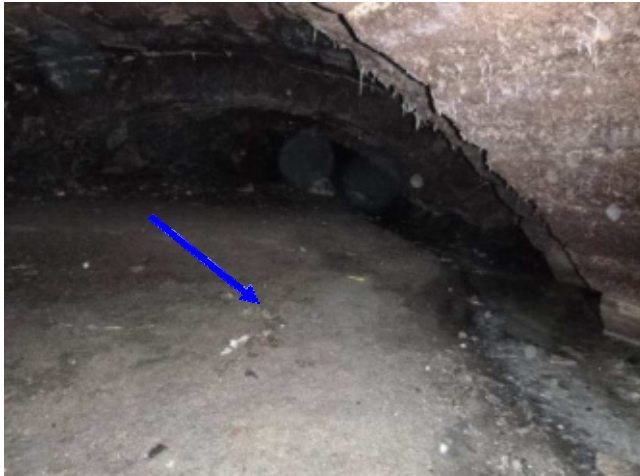
| <p><i>Dalot de surverse – dépôt important – Liaison canal de VAUCLUSE</i></p> | <p><i>Vue amont Sorquette – 80% de dépôt</i></p> |

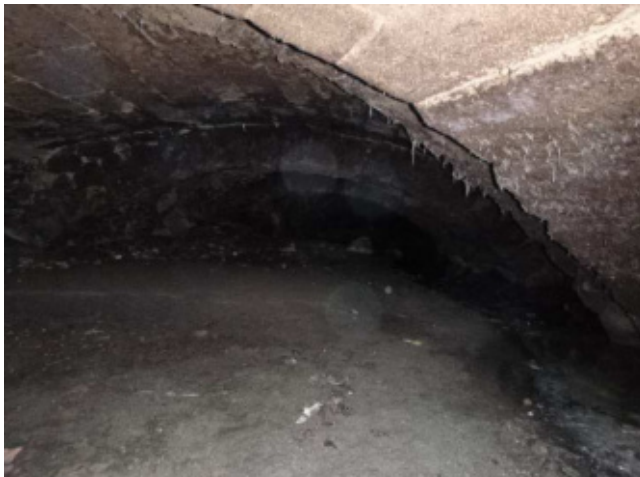
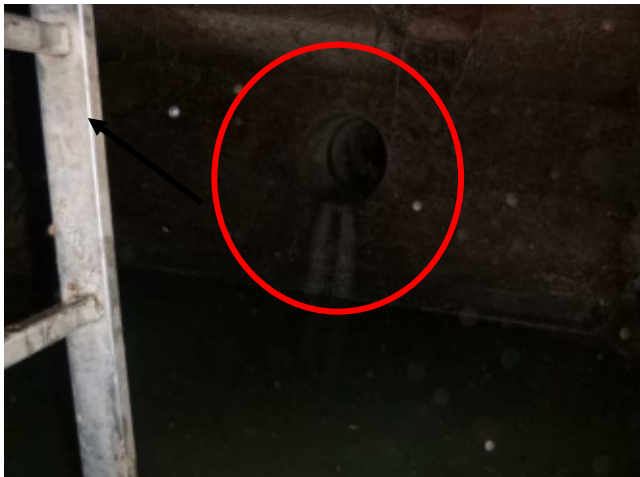
| <p><i>Vue amont Sorquette – 80% de dépôt</i></p> | <p><i>Canalisation – rejet direct dans la Sorquette</i></p> |

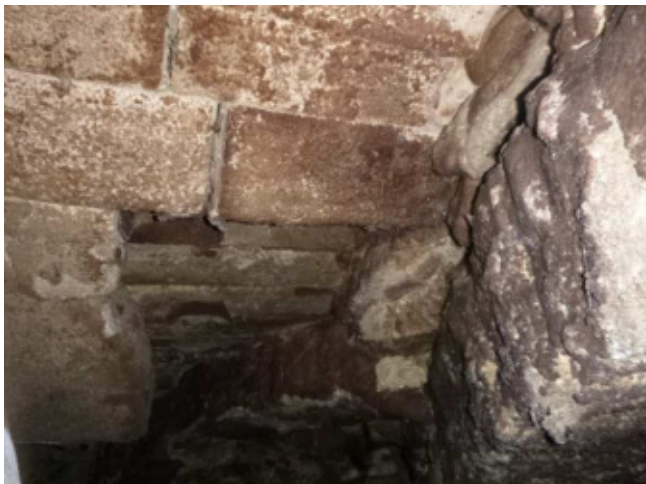
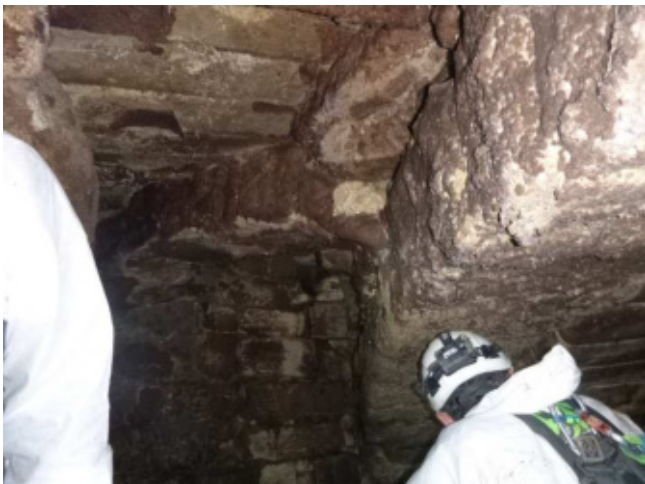
| <p><i>Vue avale Sorguette – dépôt important – envasement – écoulement visible</i></p> | <p><i>Vue avale Sorguette – dépôt important – envasement – écoulement visible</i></p> |

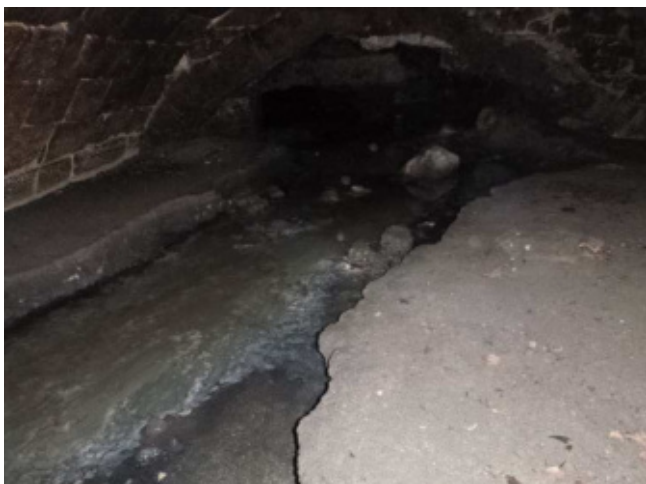
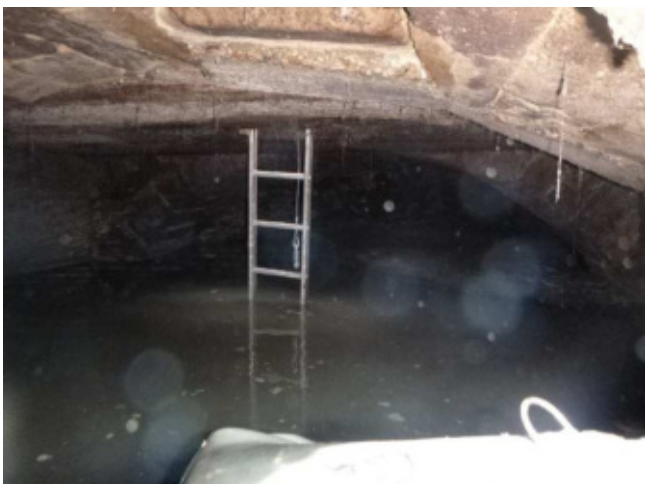
| <p><i>Voiles et voute déjointoyés -</i></p> | <p><i>Voiles et voute déjointoyés -</i></p> |

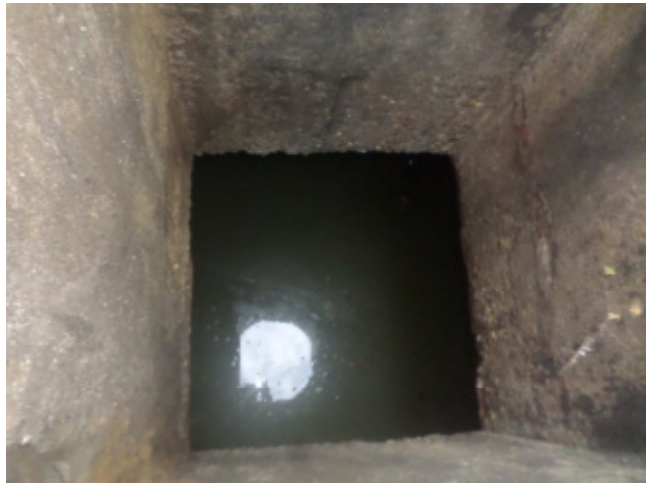
| <i>Rue Petite Calade</i> | <i>Ancien regard R1</i> |

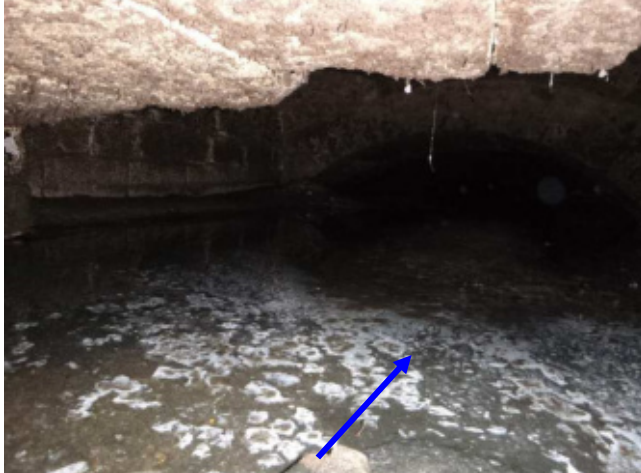
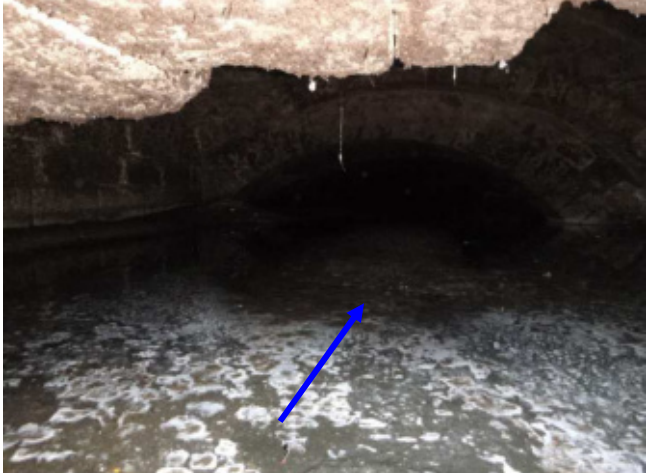
| <p><i>Vue Sorguette avale – présence d'une chambre visible au R2 – pas d'accès depuis cheminée R1 (non visitable)</i></p> | <p><i>Vue Sorguette avale – présence d'une chambre visible au R2 – pas d'accès depuis cheminée R1 (non visitable)</i></p> |

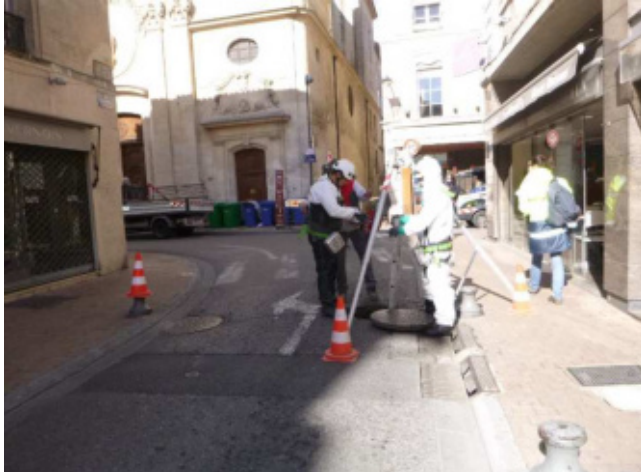
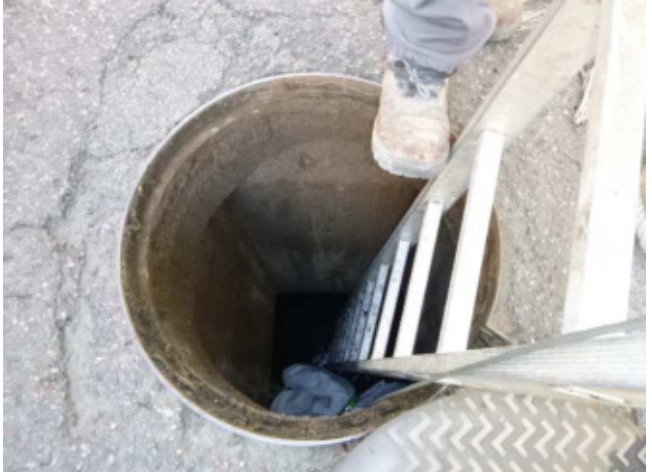
| <p><i>Descente par R3</i></p> | <p><i>Descente par R3 – Absence d'échelons</i></p> |

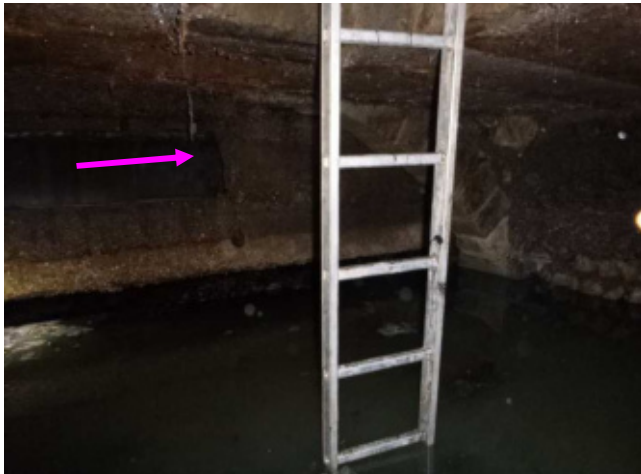
| <p><i>Descente par R3 – arrivée dans une chambre – transition Sorguette en radier</i></p> | <p><i>Vue amont Sorguette – passage réseau DN800 UN (temps de pluie – surverse à 1m de hauteur dans Sorguette)</i></p> |

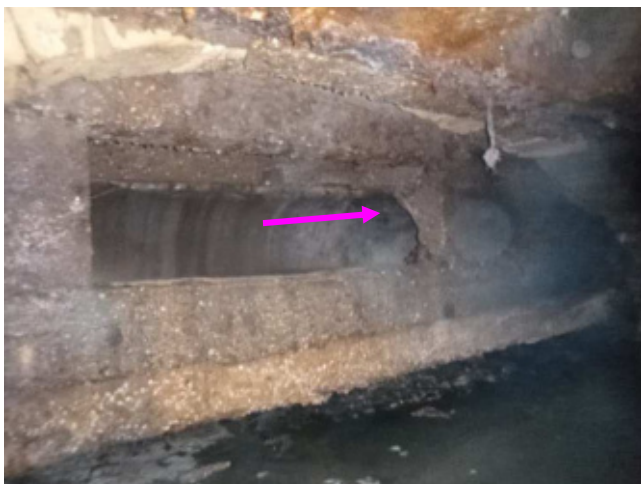
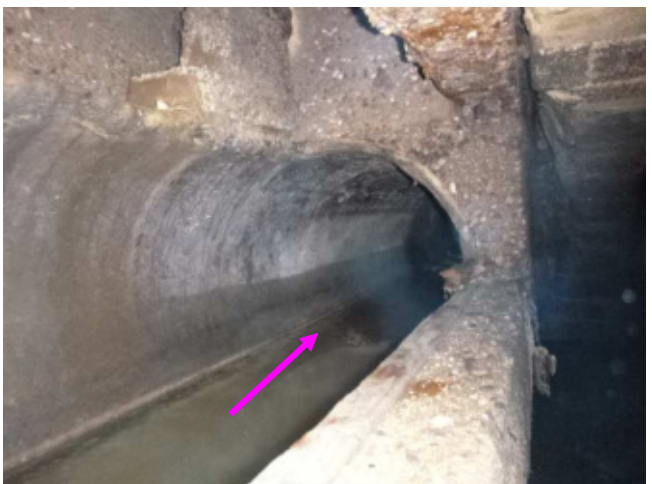
| <p><i>Réseau DN800 UN (avec surverse)</i></p> | <p><i>Réseau DN800 UN (avec surverse)</i></p> |

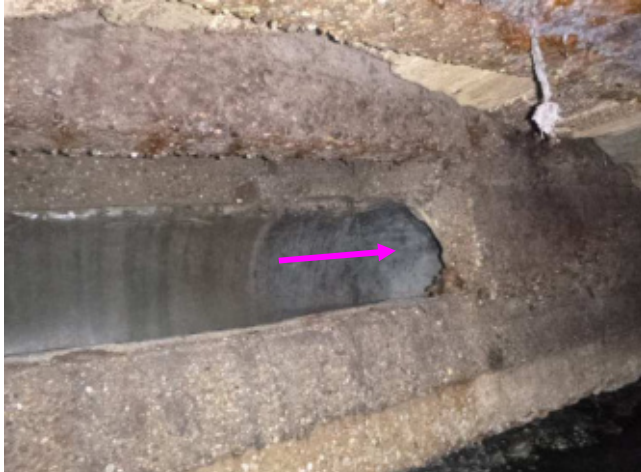
| <p><i>Réseau DN800 UN (avec surverse)</i></p> | <p><i>Passage Sorguette sous le réseau UN</i></p> |

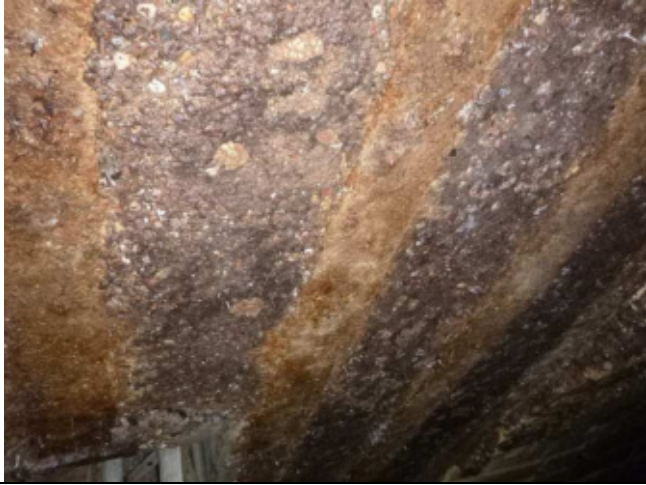
| <p><i>Voute chambre de visite Sorguette – dalle non ferrillée – IPN</i></p> | <p><i>Vue chambre de visite Sorguette – 1,90m visitable – 4,90m de largeur – 5,50m de longueur</i></p> |

La chambre visitable de 5,50 m de long, 4,90 m de large et 1,90 m de hauteur, accessible depuis R3, est-elle aussi très **envasée**. La dalle de couverte est **non ferrillée** et les poutres IPN apparaissent particulièrement **corrodée**.

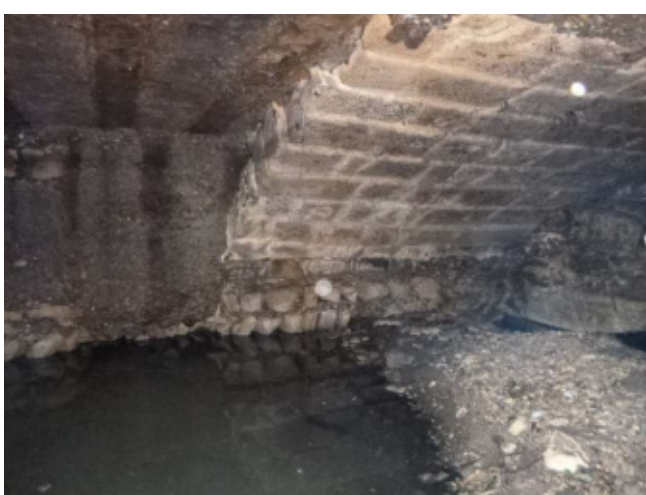
| <p><i>Vue chambre de visite Sorguette – 1,30m à 1,90m visitable – 4,90m de largeur – 5,50m de longueur</i></p> | <p><i>Prolongement aval Sorguette – reste 1,10m visitable puis réduction de section– ensablement à 90% de la section</i></p> |

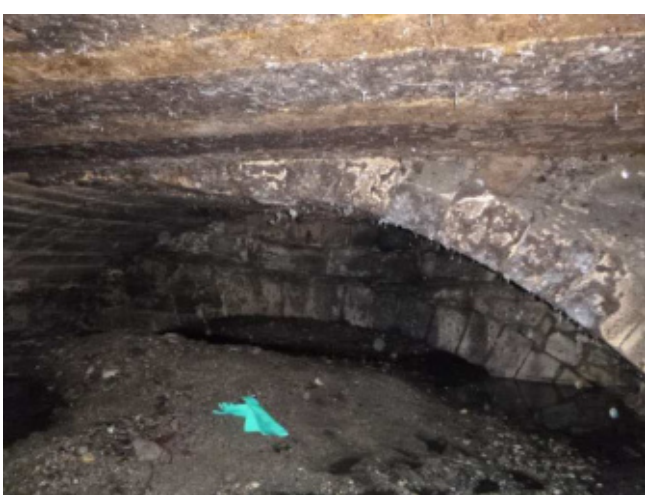
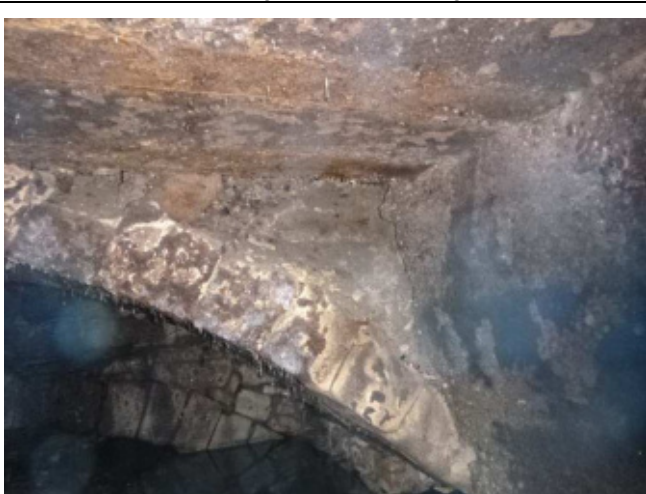
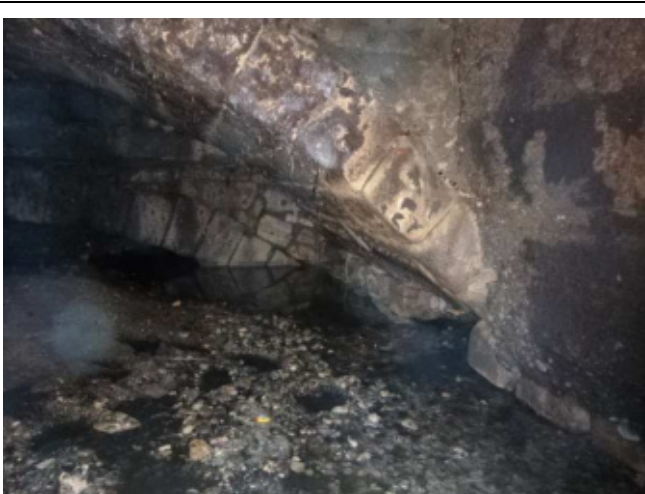
| <p><i>Prolongement aval Sorguette – reste 1,10m visitable puis réduction de section– ensablement à 90% de la section</i></p> | <p><i>Prolongement aval Sorguette – reste 1,10m visitable puis réduction de section– ensablement à 90% de la section</i></p> |

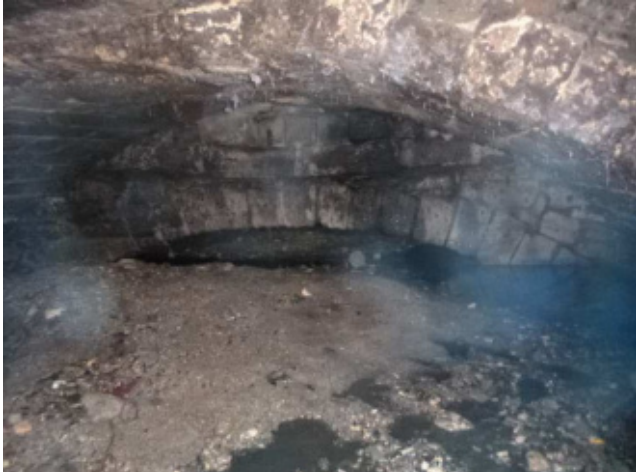
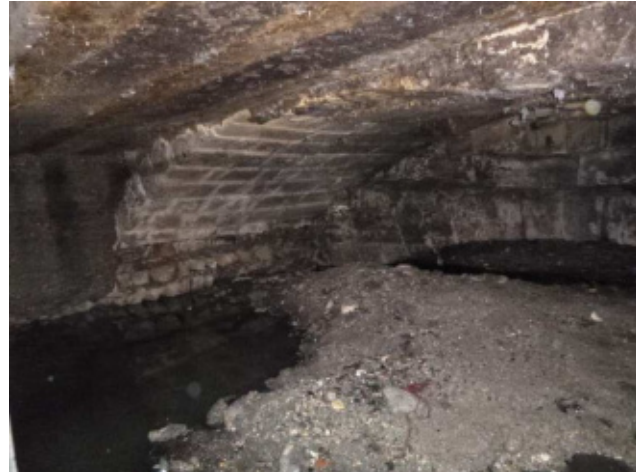
| <i>Prolongement aval Sorguette – reste 1,10m visible puis réduction de section– ensablement à 90% de la section</i> | <i>Prolongement aval Sorguette – reste 1,10m visible puis réduction de section– ensablement à 90% de la section</i> |
