## COMMUNAUTE D'AGGLOMERATION DU GRAND AVIGNON

### Etude et assistance à maitrise d'ouvrage sur le fonctionnement et le devenir des Sorguettes Intramuros sur la commune d'Avignon

#### Phase 1 : Recueil des données

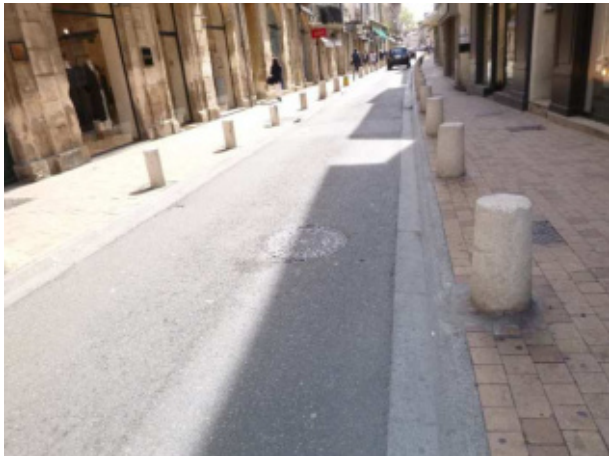
| <i>Vue de surface regards R1- bloque la circulation</i> | <i>Cheminée regards R1- manque échelons–</i> |

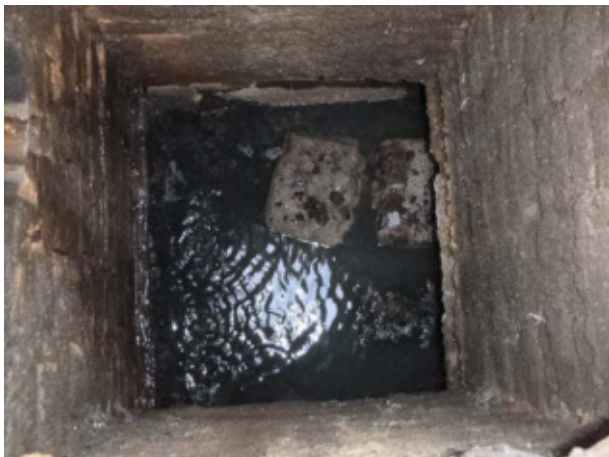
| <i>Cheminée regards R1- manque échelons–</i> | |

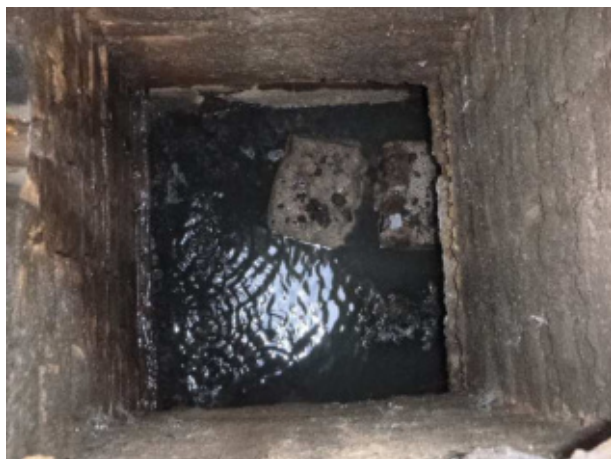
*Cheminée regards R1- manque échelons–*

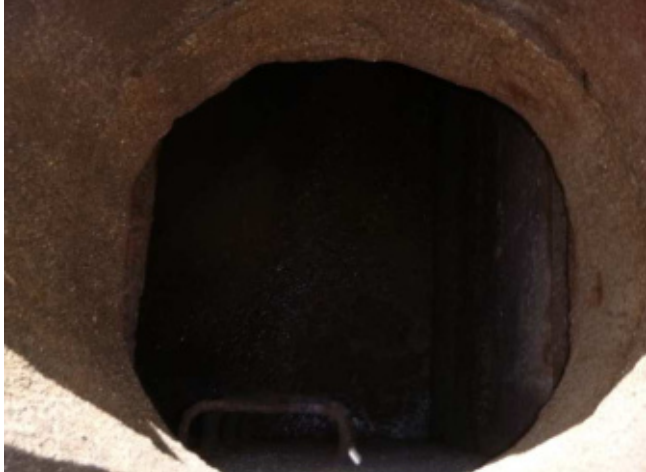
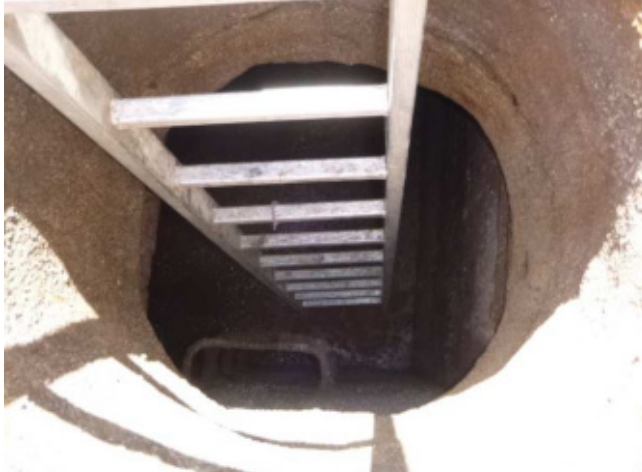
| <p><i>Cheminée regards R1- manque échelons partie haute – 2.00 de hauteur</i></p> | <p><i>Cheminée regards R1- manque échelons partie haute</i></p> |

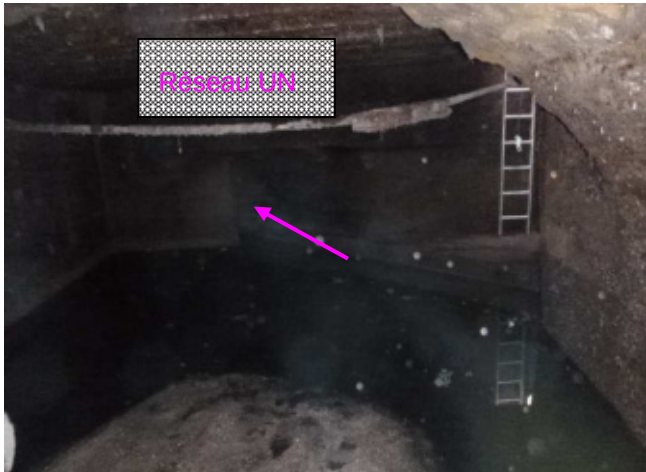
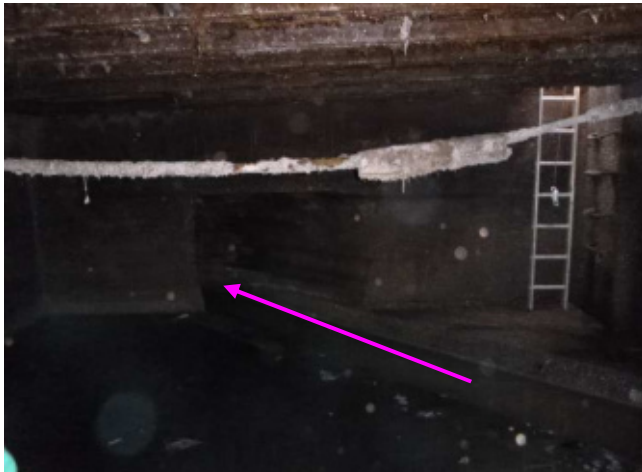
| <p><i>Chambre d'arrivée Sorquette – 190 / 400cm - dépôt</i></p> | <p><i>Chambre d'arrivée Sorquette – 190 / 400cm - dépôt</i></p> |

Juste en amont du rejet dans le collecteur P, une **chambre visitable** est présente sur les Sorguettes. Cette chambre de dimensions 1,90 m de hauteur, 4 m de largeur et 25 m de longueur présente une dalle avec poutres IPN **corrodée**.

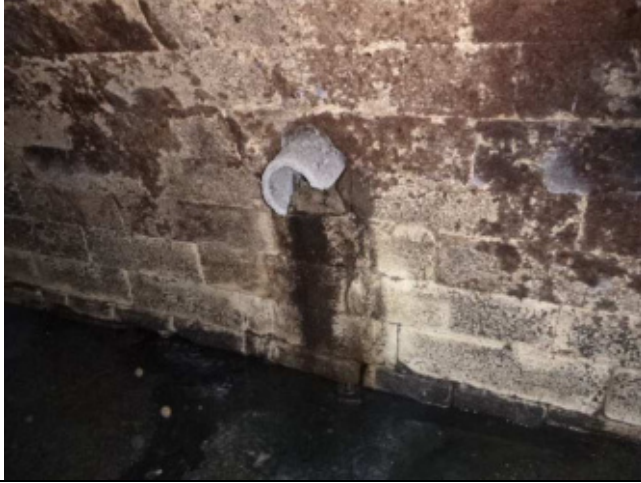
| <p><i>Branchement en bas de piedroit droit</i></p> | <p><i>Branchement en bas de piedroit droit – obturé HS</i></p> |

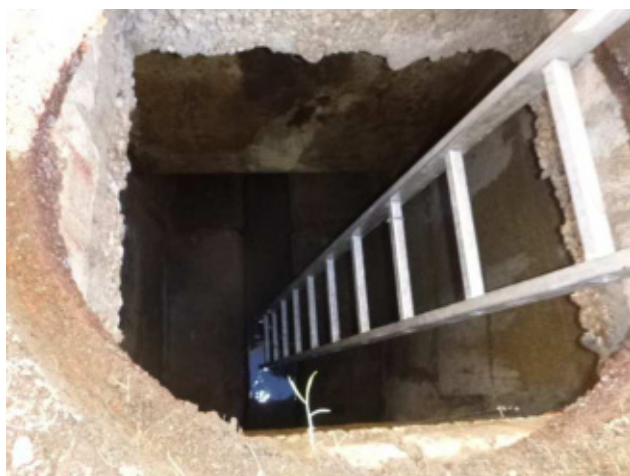
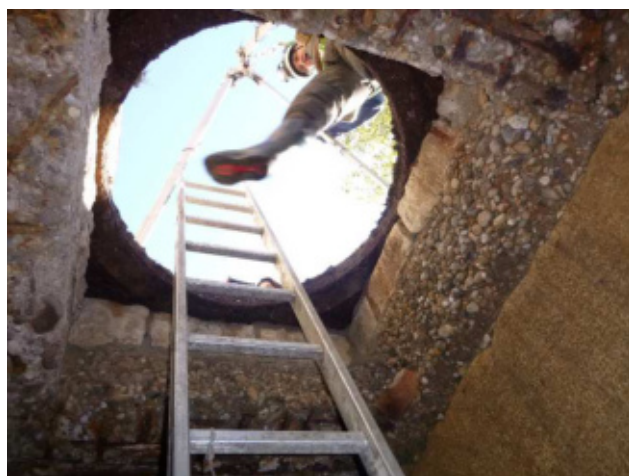
*Cheminé d'accès – absence d'échelons et équipements*

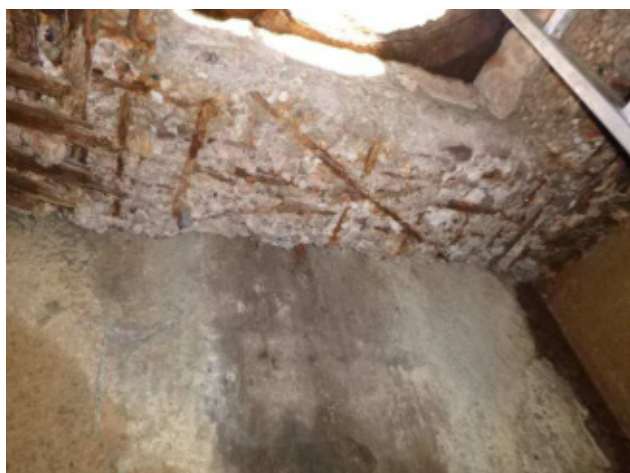
*Tête de cheminée et dalle sous tampon avec ferrailage apparent*

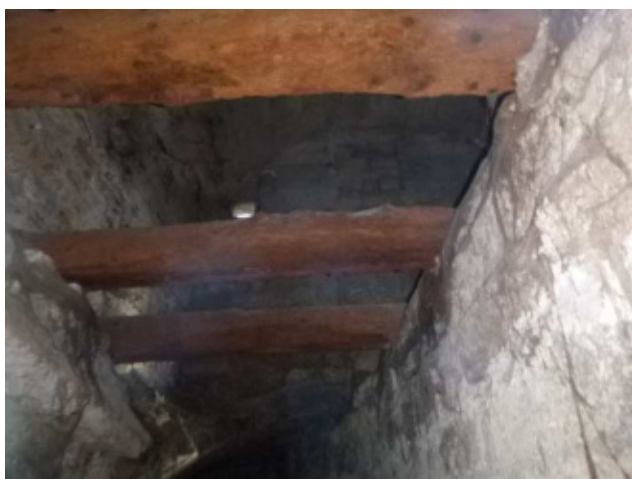
Poutre de remplacement en voute

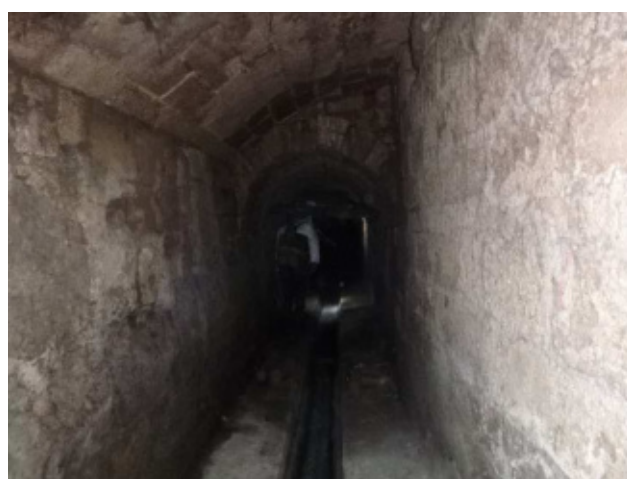
PM15 Galerie visitable 230/150cm – blocs de maçonnerie apparente

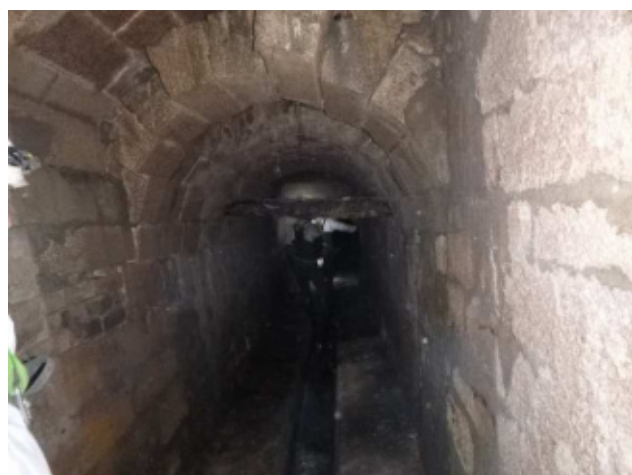
PM15 Galerie visitable 230/150cm – blocs de maçonnerie apparente

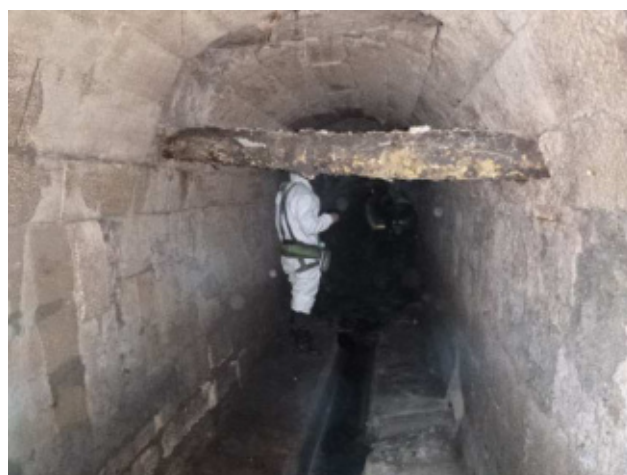
PM15 Galerie visitable 230/150cm – blocs de maçonnerie apparente

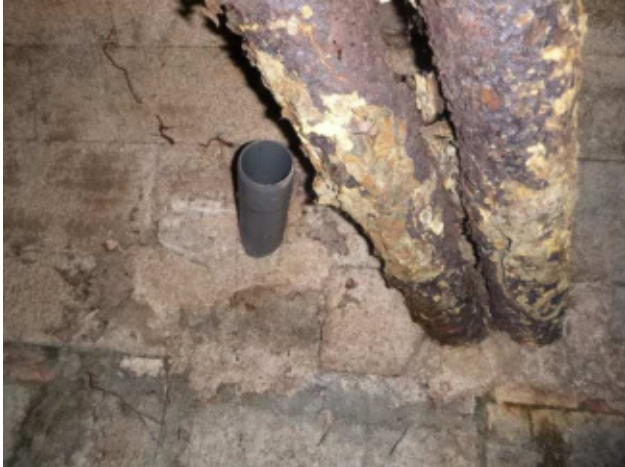
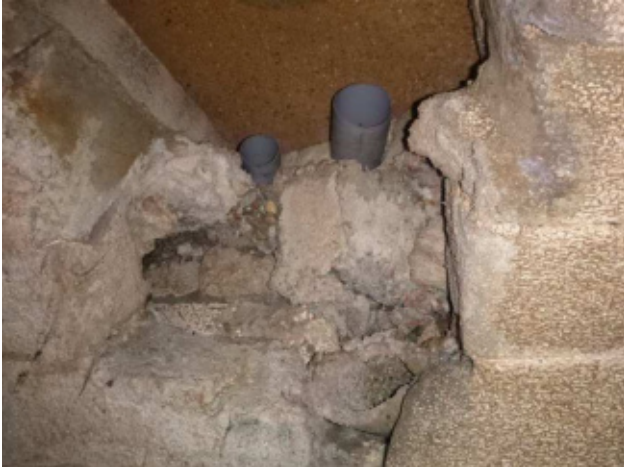
| <p><i>BP derrière buton - raccordement mal renformi et pénétrant</i></p> | <p><i>BP derrière buton – raccordement mal renformi et pénétrant</i></p> |

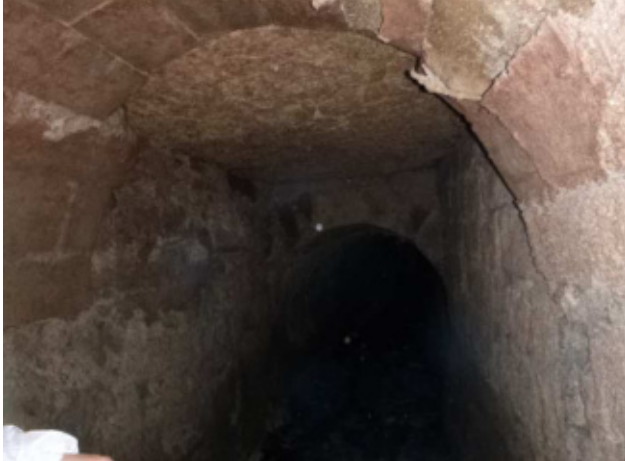
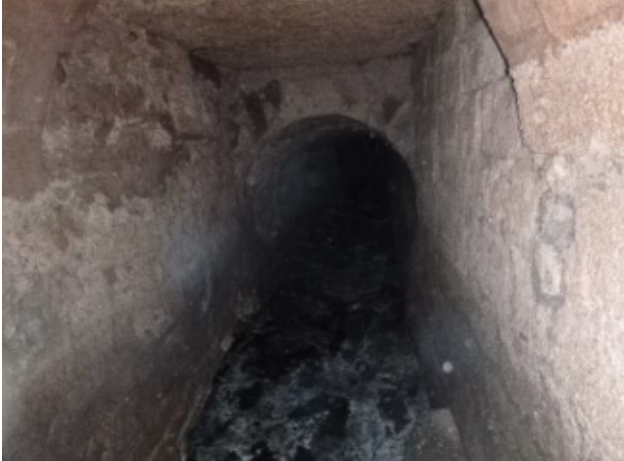
| <p><i>PM20 – Changement de section dalot 220 x 150cm</i></p> | <p><i>PM20 – Changement de section dalot 160 cm</i></p> |

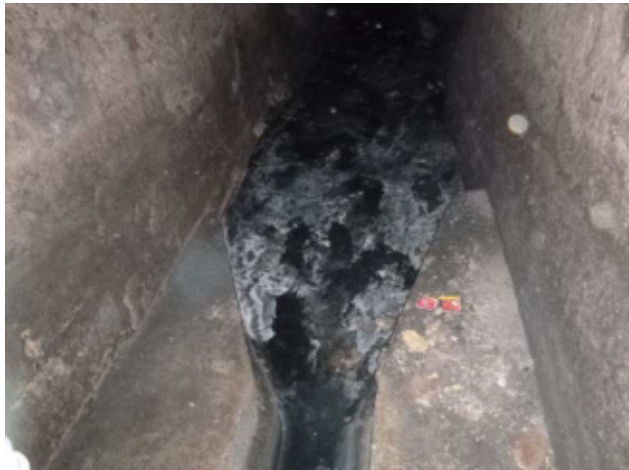
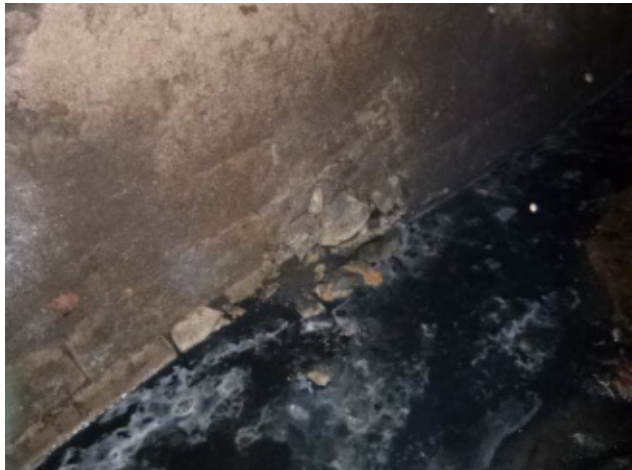
| <p><i>PM20 - radier</i></p> | <p><i>PM20 – bas des piédroits déjointoyés</i></p> |

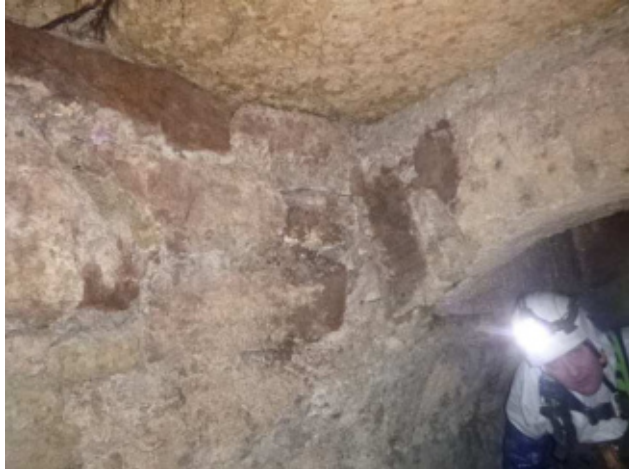
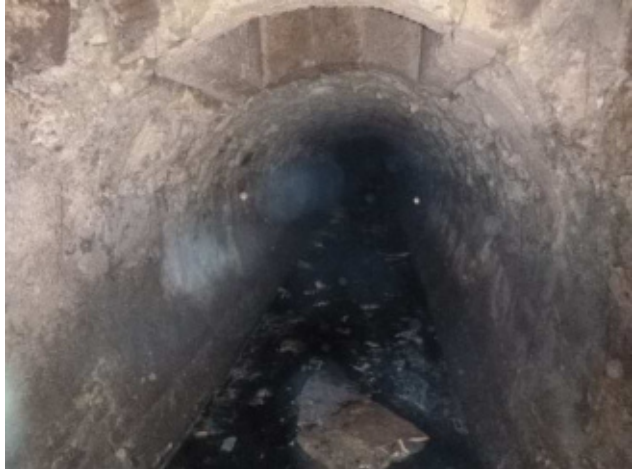
| <p><i>Blocs déjointés PM20</i></p> | <p><i>PM25 Regard en voute – Plaque – 3BP</i></p> |

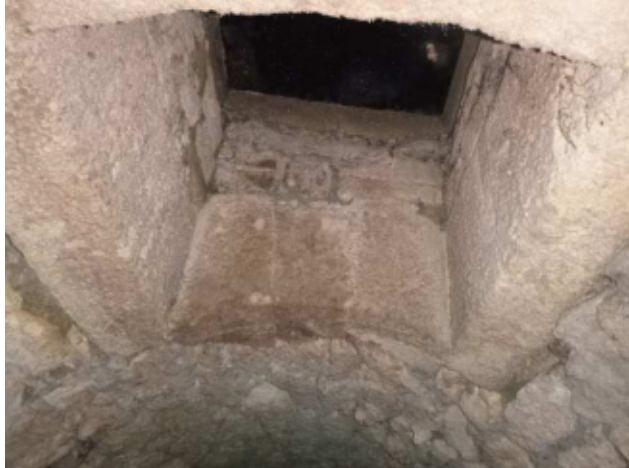
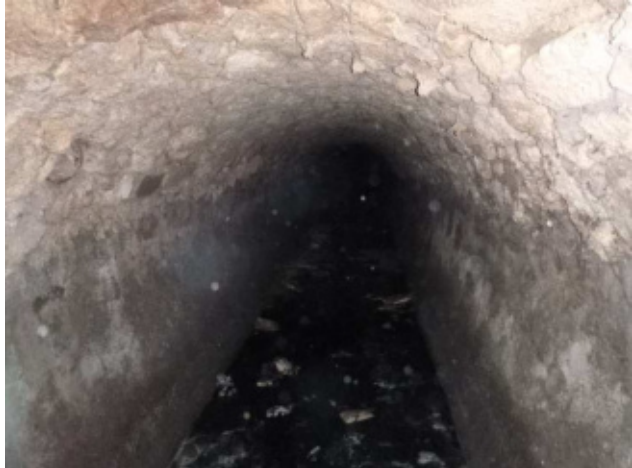
| <p><i>PM25 Regard en voute – Plaque – 3BP</i></p> | <p><i>PM28 – dépôt et graisse – parements déjointoyés</i></p> |

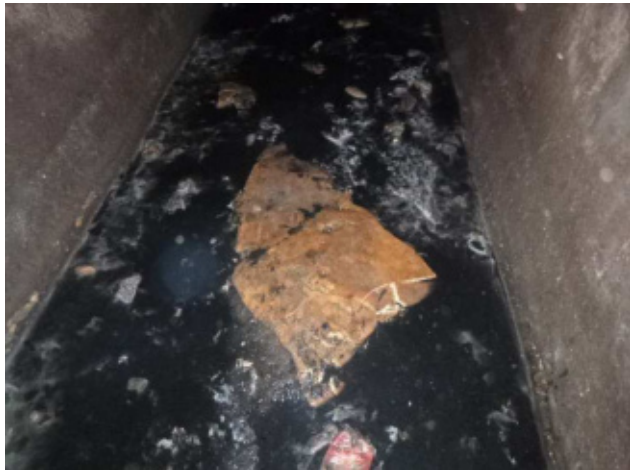
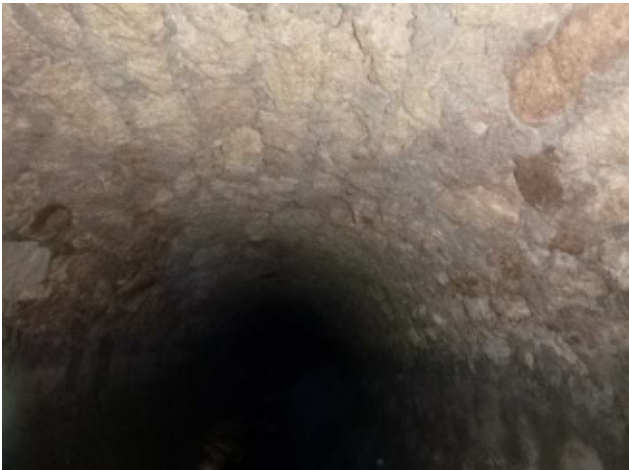
| <i>PM28 – dépôt et graisse – radier</i> | <i>PM30 – Vue générale – blocs déjointés</i> |

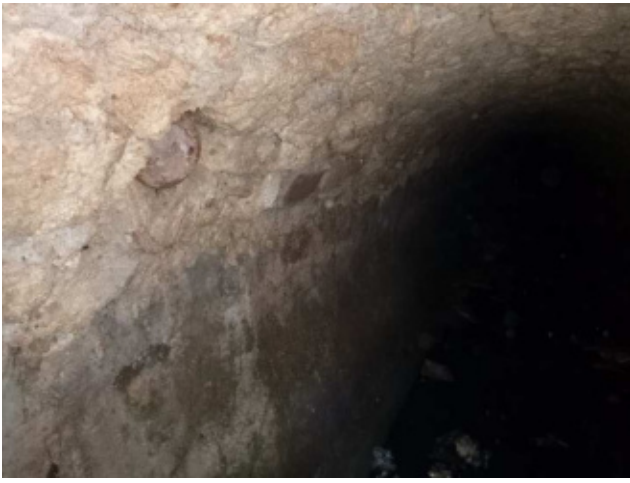
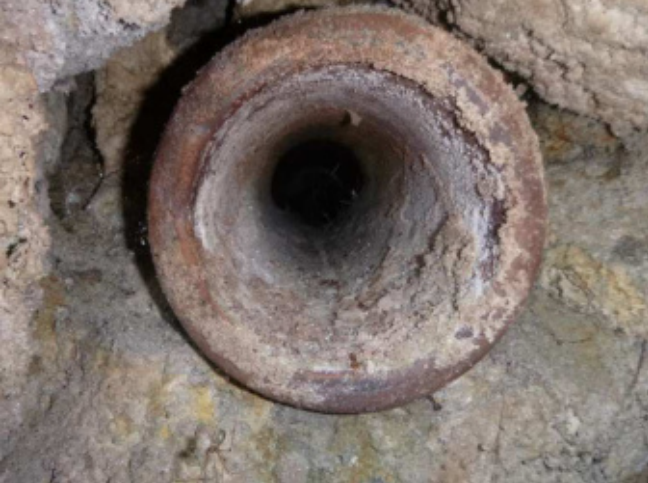
| <i>PM30 – Vue générale – BP en piedroit gauche</i> | <i>PM30 – BP – HS ?</i> |

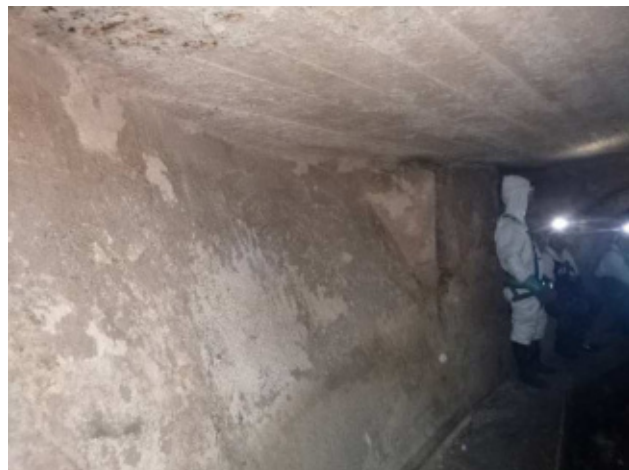
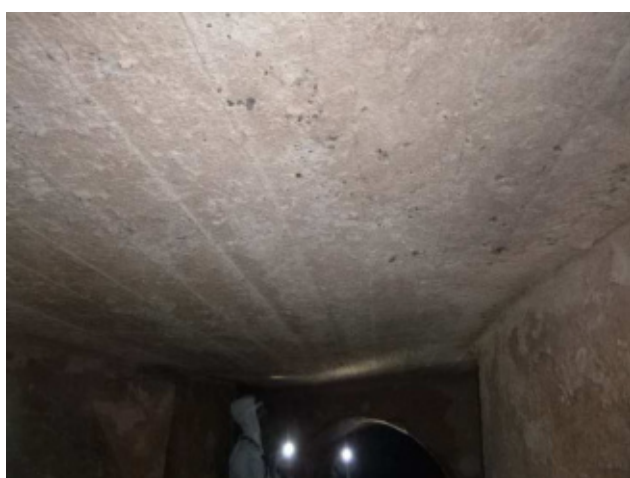
*PM0-PM6 Dalle coffrée en voute – Bon état*

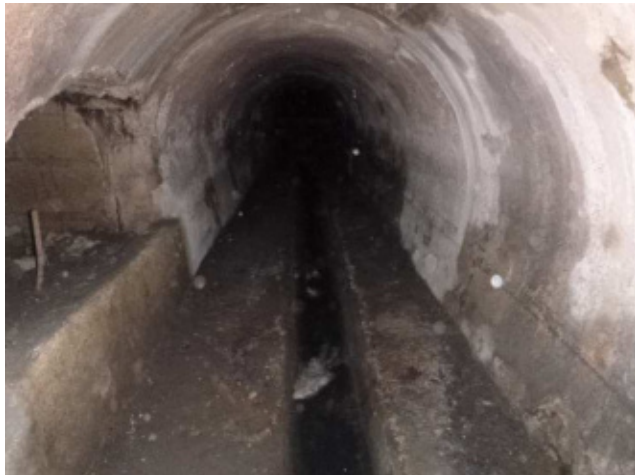
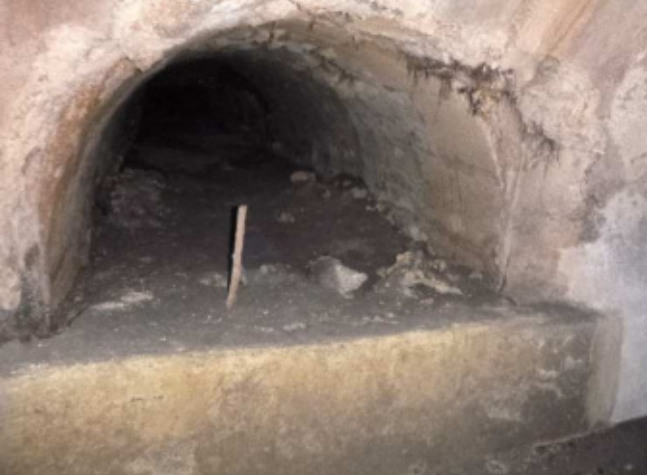
| <p><i>PM50 galerie murée en piédroit gauche – 50% de dépôt</i></p> | <p><i>PM50 galerie murée en piédroit gauche – 50% de dépôt</i></p> |

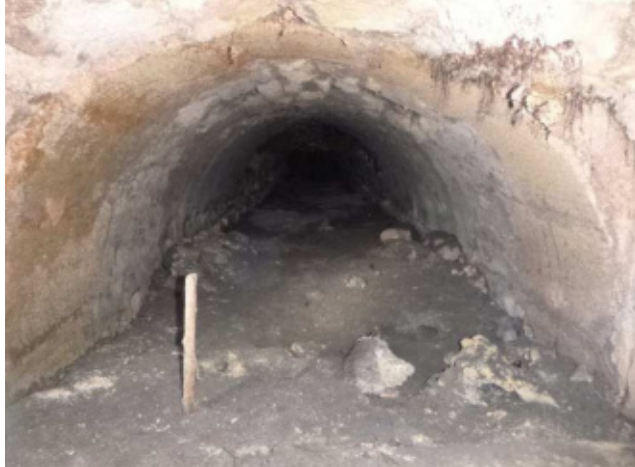
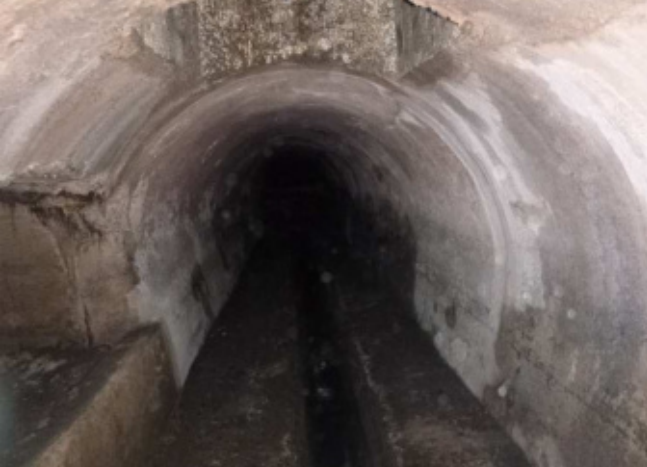
| <p><i>PM50 galerie murée en piédroit gauche – 50% de dépôt</i></p> | <p><i>PM50 galerie murée en piédroit gauche – regard en voute</i></p> |

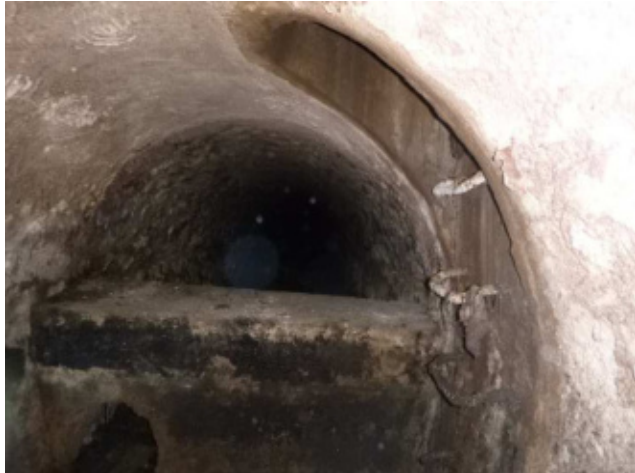
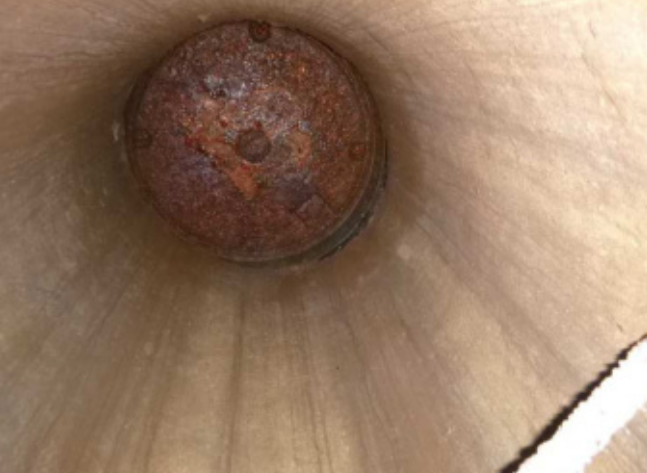
| <p><i>PM65 – vue générale réseau principale Sorguette – barrage à poutrelles – by-pass</i></p> | <p><i>PM65 – regard de visite – absence échelons conformes</i></p> |
