Commune du Val

SCHEMA DIRECTEUR D'ASSAINISSEMENT COLLECTIF DES EAUX USEES

Rapport d'état des lieux et de diagnostic

Février 2017

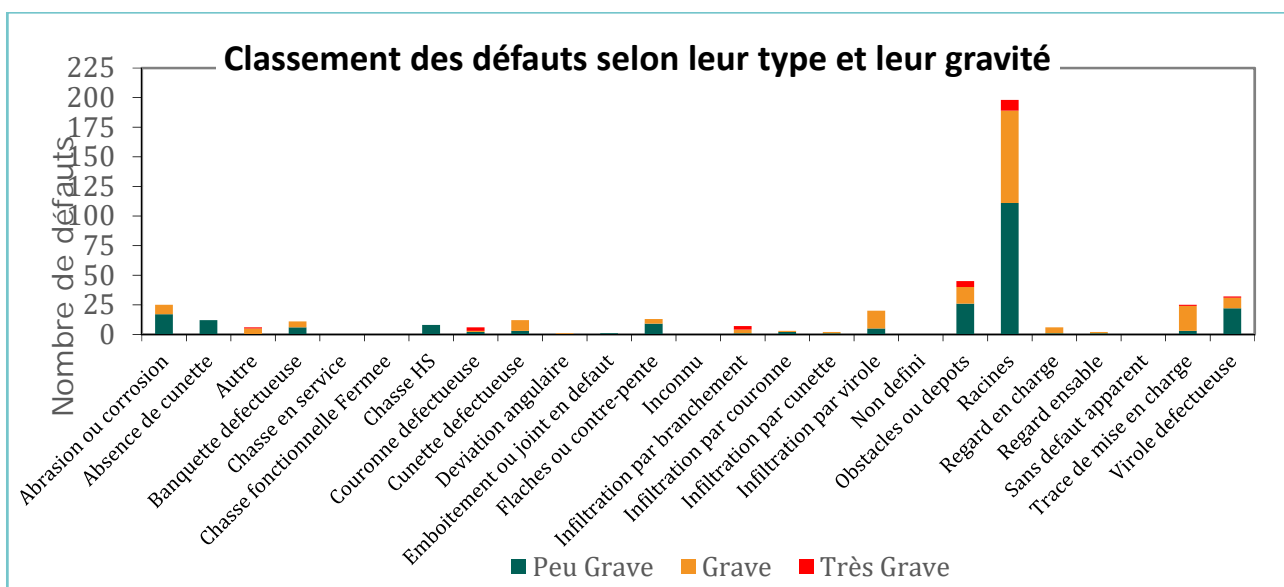
- **24 % soit 103 regards**, concernent des défauts liés à des **problématiques d'écoulement** (flaches ou contre-pentes, obstacles, dépôts, traces de mise en charge, regard en charge, absence de cunette, regard ensablé),

- **6 % soit 25 regards**, concernent des défauts liés à l'usure des matériaux (abrasion, corrosion),
- **70 % soit 307 regards**, concernent des **défauts structurels** pouvant, dans certains cas, être à l'origine d'apports d'eaux claires parasites. Il s'agit essentiellement :

Figure 7 : Recensement des désordres localisés dans les 200 regards de visite diagnostiqués

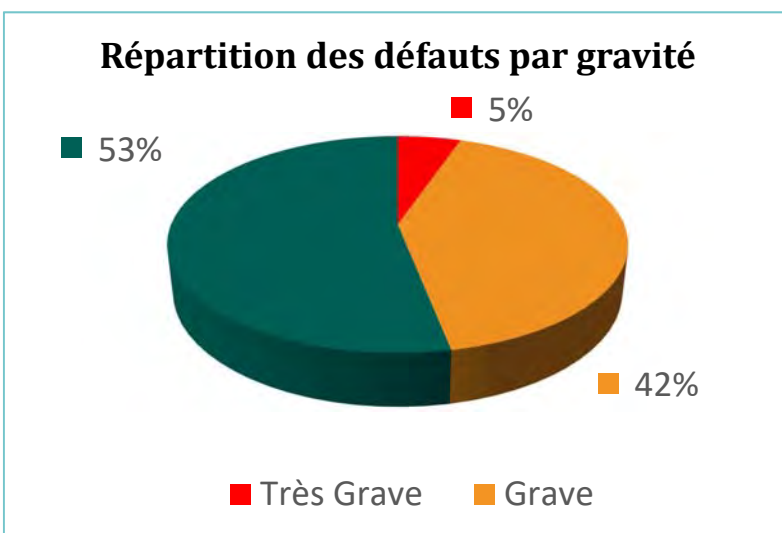
Les défauts graves à très graves sont essentiellement :

- Les problématiques de pénétration de racines et infiltrations,
- Les signes d'usure des matériaux (abrasion/corrosion).

Figure 8 : Répartition des anomalies recensées dans les regards de visite par degré de gravité

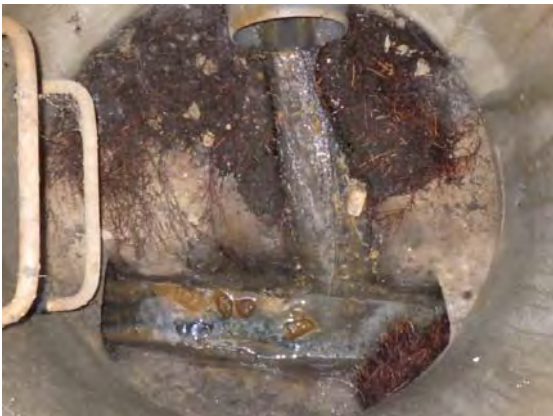
Figure 10 : Regard n°21621 – Chemin des Jeannets

Les photographies suivantes illustrent les pénétrations de racines évaluées comme étant graves dans le secteur de Bramefan.

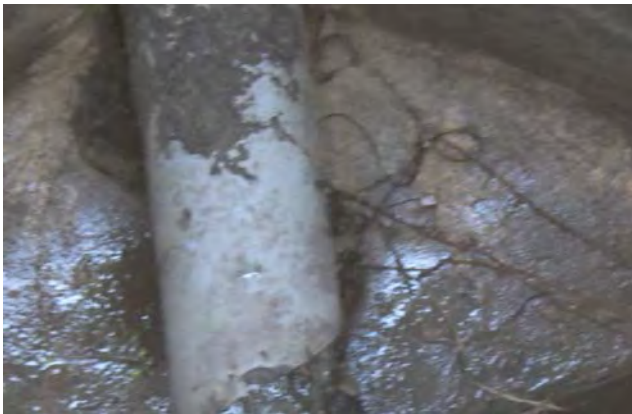
Figure 18 : Regard n°21776 – Route de Carcès

Les photographies suivantes illustrent les pénétrations de racines évaluées comme étant graves dans le secteur de Saint-Joseph.

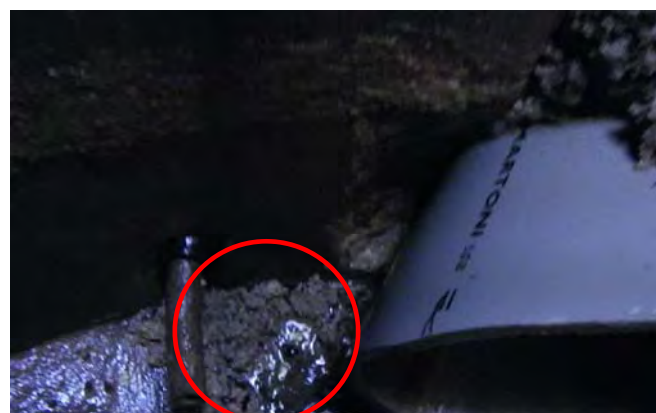
Figure 25 : Regard n°55997 – Chemin du Marteau –

Les figures suivantes présentent les infiltrations directes qui ont été constatées sur les regards de visite ayant fait l'objet d'un diagnostic complet lors du repérage des réseaux.

1	0,40 m aval RV55997 infiltration	2

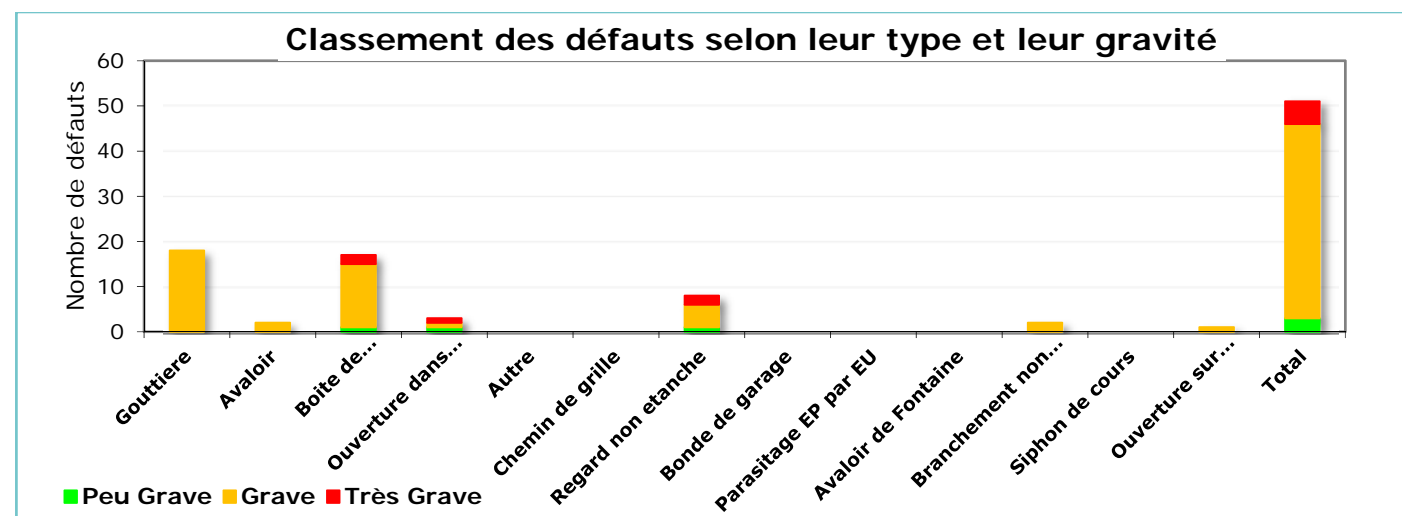
Figure 31: Classement des défauts recensés par les tests de fumigation en fonction du degré de leur gravité

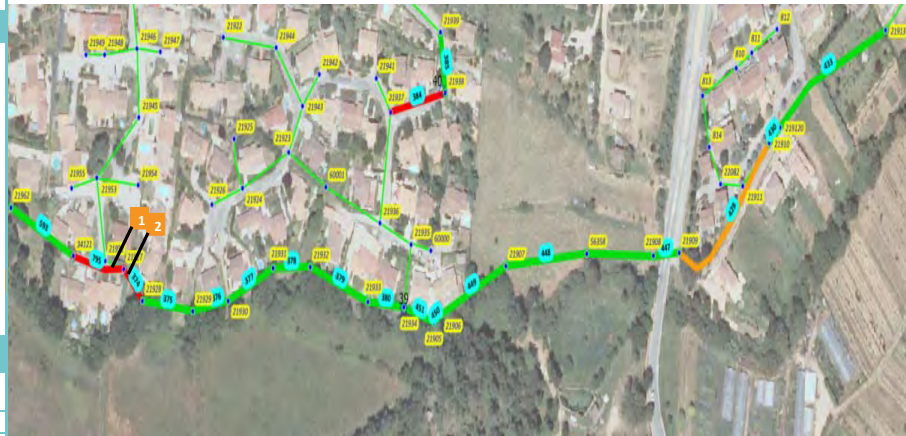
1	18,9 m aval RV34121 Infiltration par écoulement continu direct	2	1,30 m aval RV21927 Sol visible et Paroi manquante

RV amont	RV aval	Commentaire	Anomalies détectées	Etat général du tronçon	Caract.tronçon
21962	→ 34121		Nombre de branchements borgnes : 0	Bon état	30,8
34121	→ 21927		Nombre de branchements borgnes : 1 Infiltration: 1 Flache: 1 Suintement:	Mauvais état	38,4
21927	→ 21928		Décentrage: 1 Flache: 1 Infiltration: 1	Mauvais état	50,6
21928	→ 21929		Nombre de branchements borgnes : 0	Bon état	26,1
21929	→ 21930		Nombre de branchements borgnes : 0	Bon état	33,1
21930	→ 21931		Nombre de branchements borgnes : 0	Bon état	26
21931	→ 21932		Nombre de branchements borgnes : 0	Bon état	46,2
21932	→ 21934		Nombre de branchements borgnes : 0	Bon état	26
21934	→ 21905		Nombre de branchements borgnes : 0	Bon état	22,8
21905	→ 21906		Nombre de branchements borgnes : 0	Bon état	6,6
21906	→ 21907		Nombre de branchements borgnes : 0	Bon état	30,3
21912	→ 21913		Nombre de branchements borgnes : 0 Anneau d'étanchéité pénétrant rompu: 1	Bon état	73

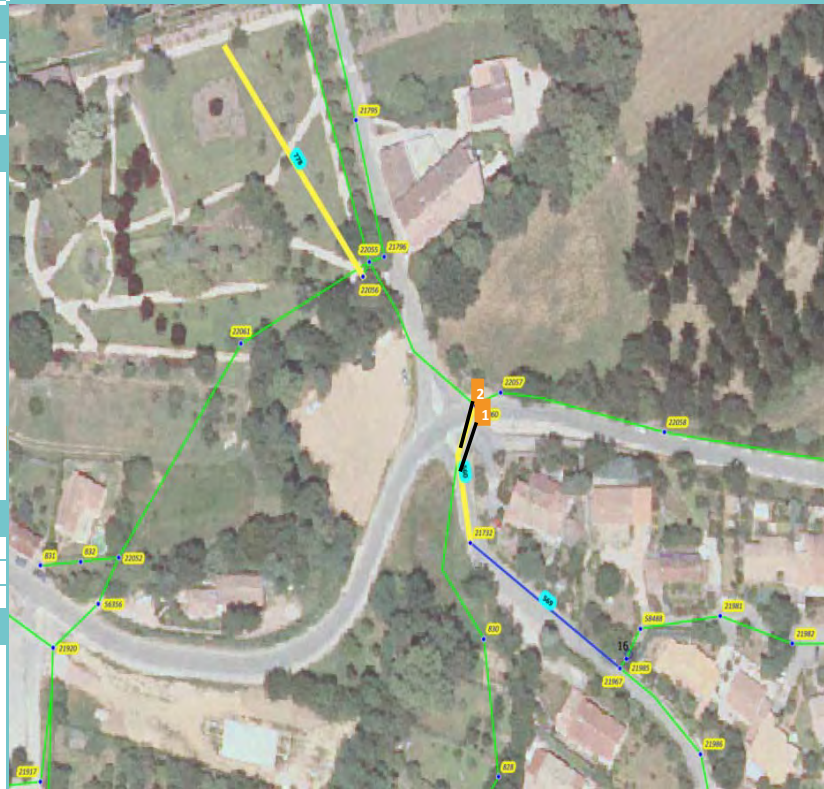
1	21,80 m aval RV21732 Fissuration circulaire	2	29,4 m aval RV21732 Fissuration longitudinale

RV amont	RV aval	Commentaire	Anomalies détectées	Etat général du tronçon	Caract.tronçon
21732	→ 22060	ITV abandonnée obstruction PVC-200 mm	Nombre de branchements borgnes : 2 Flache: 2 Fissuration: 2	Etat médiocre	35,2
21732	→ 22060	Fin ITV	Nombre de branchements borgnes : 0	Etat moyen	5,1

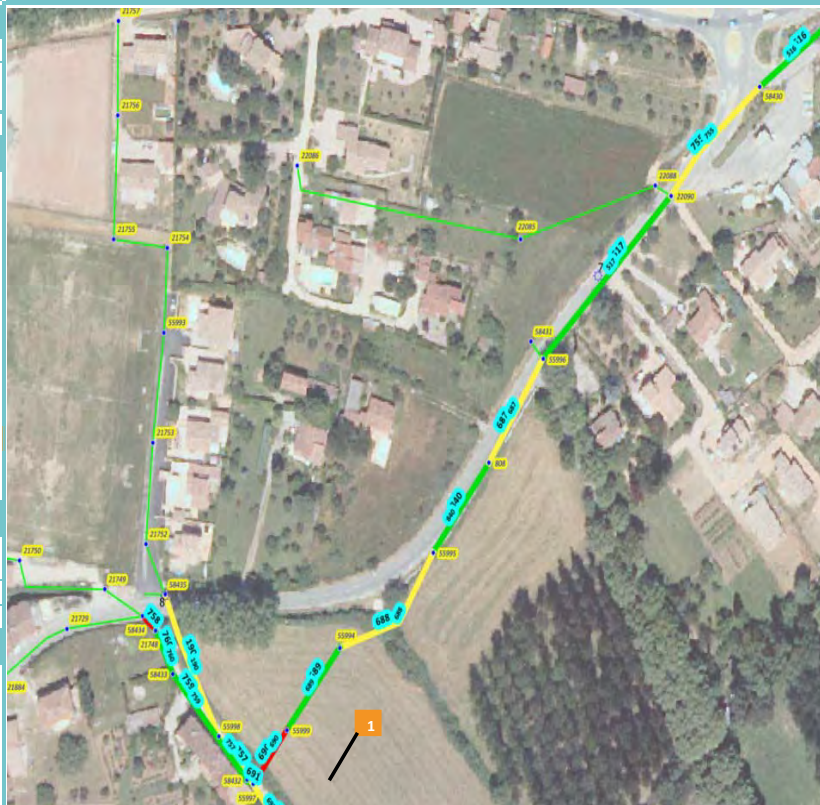
RV amont	RV aval	Commentaire	Anomalies détectées	Etat général du tronçon	Caract.tronçon
58433	→ 21748		Nombre de branchements borgnes : 0	Bon état	20,4
58433	→ 58432		Nombre de branchements borgnes : 0	Bon état	44,5
58432	→ 55997		Nombre de branchements borgnes : 0	Bon état	2
55998	→ 58435		Nombre de branchements borgnes : 0 Radicelles : 2	Etat moyen	49,6
55998	→ 55997		Nombre de branchements borgnes : 0 Poinçonnement : 2 Radicelles : 2	Etat médiocre	17,7
55997	→ 55999		Nombre de branchements borgnes : 0 Infiltration: 1 Anneau d'étanchéité: 3	Mauvais état	69,9
55999	→ 55994		Nombre de branchements borgnes : 0	Bon état	41,5
55994	→ 55995		Nombre de branchements borgnes : 0 Anneau d'étanchéité: 2	Etat moyen	61,5
808	→ 55995		Nombre de branchements borgnes : 0	Bon état	11,5
55996	→ 22090		Nombre de branchements borgnes : 0 obstruction: 1 interruption ITV	Etat moyen	19,5
22090	→ 55996		Radicelles : 1 Raccord carotté: 1 Nombre de branchements borgnes : 1	Bon état	49,3

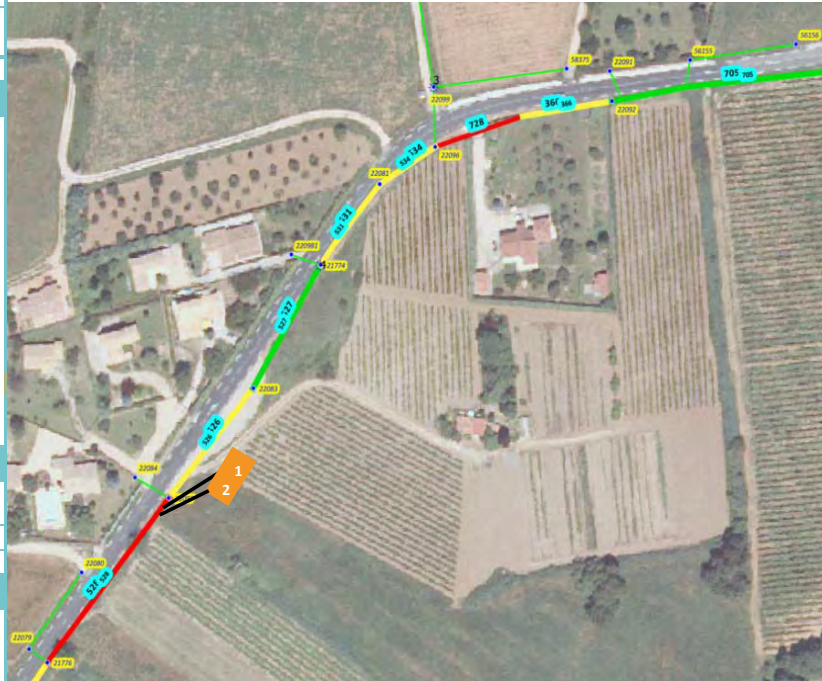
<p>1 0,4 m amont RV22097 infiltration par écoulement continue</p>	<p>2 1,30 m amont RV22097 Infiltration par suintement</p>
3	4

RV amont	RV aval	Commentaire	Anomalies détectées	Etat général du tronçon	Caract.tronçon
22094	→ 21776		Nombre de branchements borgnes : 1 Raccordement carotté : 1 Radicelles : 1	Etat moyen	25,2
22097	→ 21776		Nombre de branchements borgnes : 2 Raccordement carotté : 1 Infiltration: 2	Mauvais état	32,4
22097	→ 22083		Nombre de branchements borgnes : 0 Anneau d'étanchéité pénétrant :1 Anneau d'étanchéité pénétrant rompu :1	Etat moyen	68,9
22083	→ 21774		Nombre de branchements borgnes : 0 Anneau d'étanchéité pénétrant :1	Bon état	32,2
21774	→ 22081		Nombre de branchements borgnes : 0 Anneau d'étanchéité pénétrant rompu :1	Etat moyen	31
22081	→ 22096		Nombre de branchements borgnes : 0	Etat moyen	26,1
22096	→ 22092	Abandon ITV section trop étroite + obstruction	Nombre de branchements borgnes : 0	Etat moyen	21
22092	→ 56154		Nombre de branchements borgnes : 0	Bon état	61,6

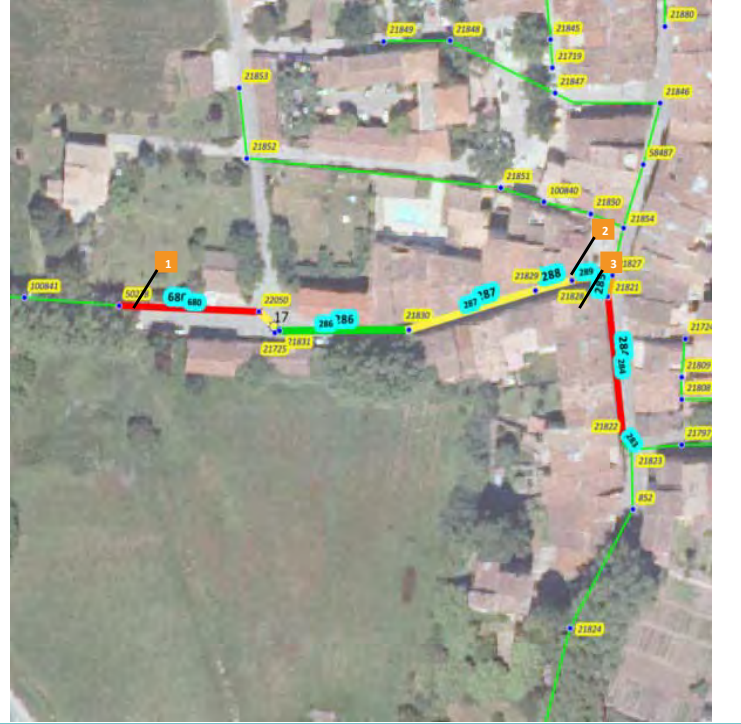
1	5,10 m aval RV50278 Trou infiltration par écoulement continu	2	10,80 m aval RV21828 perforation

3	2 m aval RV21821 infiltration	4

RV amont		RV aval	Commentaire	Anomalies détectées	Etat général du tronçon	Caract.tronçon
50278	→	22050		Nombre de branchements borgnes : 0 Infiltration : 1	Mauvais état	5,1
21831	→	22050		Nombre de branchements borgnes : 0 Flache : 1	Etat moyen	6,7
21831	→	21830		Nombre de branchements borgnes : 0	Bon état	28,9
21830	→	21829		Nombre de branchements borgnes : 2 Flache:1 Raccordements carottés :2	Etat moyen	39,9
21829	→	21828		Nombre de branchements borgnes : 0 Flache:1	Etat moyen	10,2
21828	→	21821		Nombre de branchements borgnes : 0 Perforation: 1	Etat médiocre	11,5
21821	→	21822		Raccordements carottés :7 Flaches : 2 Nombre de branchements borgnes : 7 Infiltration : 1	Mauvais état	43,2
21822	→	21823			Bon état	2

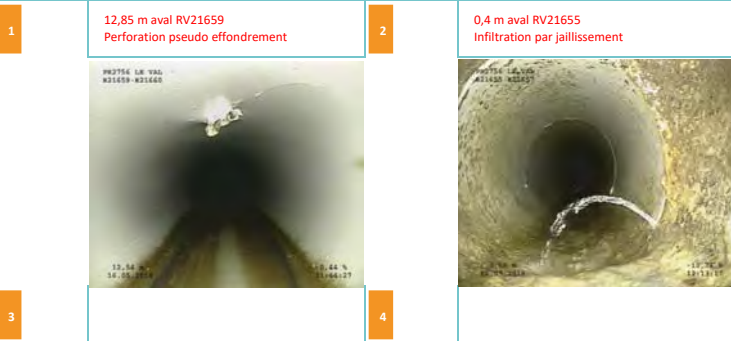
RV amont	RV aval	Commentaire	Anomalies détectées	Etat général du tronçon	Caract.tronçon
21659	→ 21660		Nombre de branchements borgnes : 0 Dégradation surface : 1 Effondrement perforation : 1	Mauvais état	21
21655	→ 21657		Nombre de branchements borgnes : 0 Infiltration : 1	Mauvais état	26,4
21711	→ 34571		Nombre de branchements borgnes : 0 Déboîtement : 1 Dégradation surface : 1	Etat médiocre	20,4
21685	→ 21686		Nombre de branchements borgnes : 0 Déboîtement : 1	Etat moyen	35
21683	→ 345545		Nombre de branchements borgnes : 0 Déboîtement : 1	Etat moyen	24
21659	→ 21665		Nombre de branchements borgnes : 0 Dégradation surface : 1	Etat moyen	4,8
