Diagnostic du réseau d'assainissement de Le Val

CAMPAGNE DE TESTS DE FUMIGATION

Client : Commune de Le Val

Date : 13/11/2017

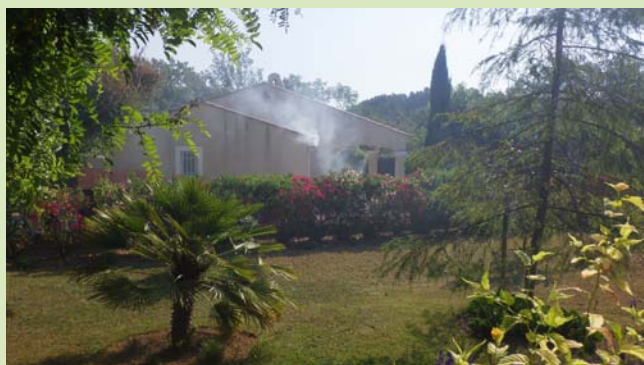
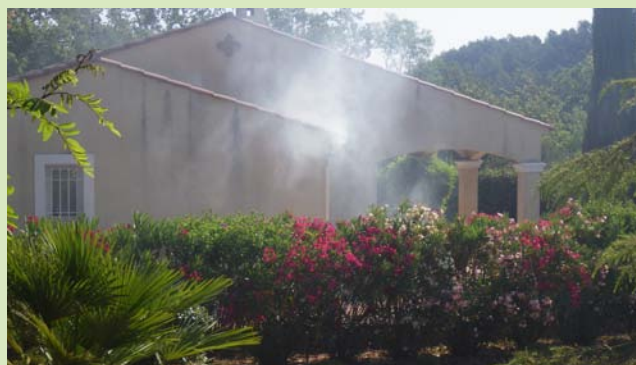
Anomalie fumée n° :	2
----------------------------	----------

Type d'anomalie	Description
Gouttiere	25% de la toiture

Grave	
--	-------	--

Hauteur critique avant intrusion (en m) :	
Surface du trou engendrant l'intrusion (cm²) :	
Vulnérabilité (%) :	100

Surface active (m²)
30

Proposition de travaux de mise en conformité : Mise en place d'un coude en bas de cheneau et obturation de l'ancienne conduite restante

Enquête banchement à prévoir : Oui

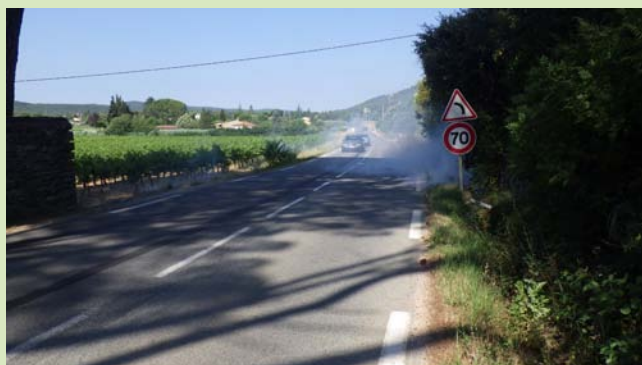
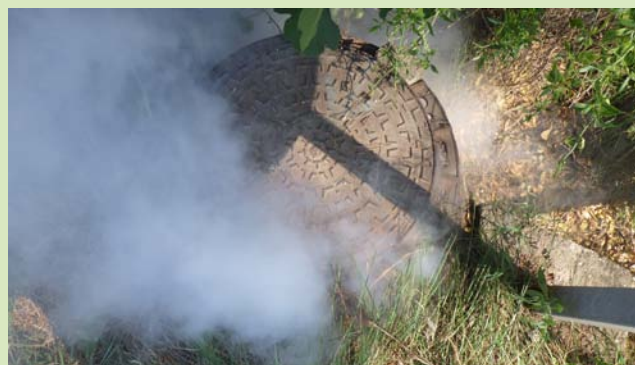
Anomalie fumée n° :	4
----------------------------	----------

Type d'anomalie	Description
Regard non etanche	Zone de ruissellement

Très grave
--	--	-------------------

Hauteur critique avant intrusion (en m) :	1
Surface du trou engendrant l'intrusion (cm²) :	
Vulnérabilité (%) :	50

Surface active (m²)
200

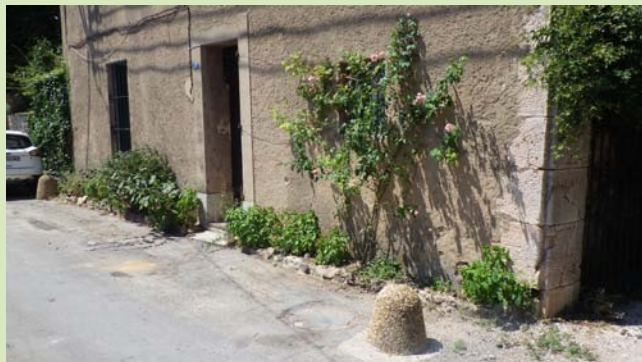
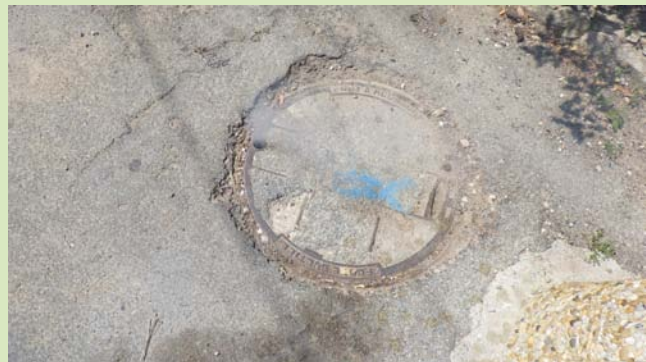
Grave	
--	--------------	--

Hauteur critique avant intrusion (en m) :	0
Surface du trou engendrant l'intrusion (cm²) :	5
Vulnérabilité (%) :	100

Surface active (m²)
50

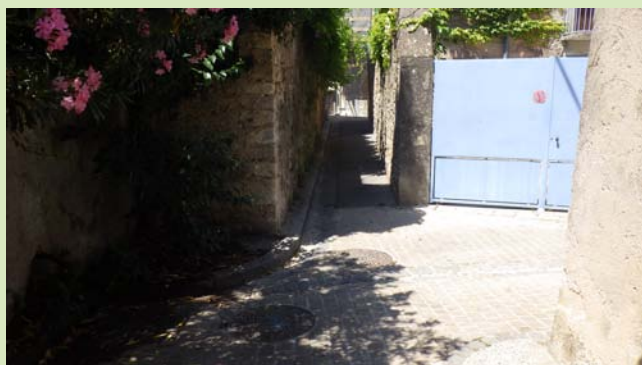
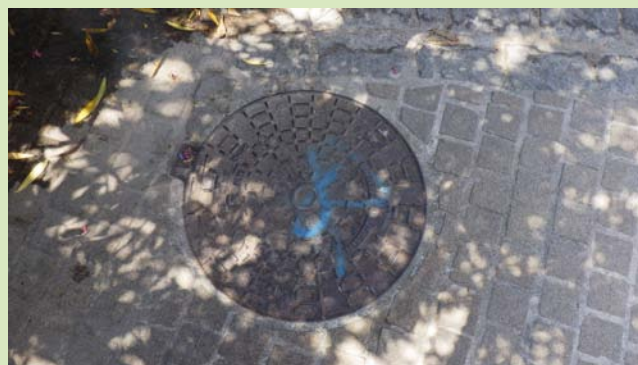
Grave	
--	--------------	--

Hauteur critique avant intrusion (en m) :	0
Surface du trou engendrant l'intrusion (cm²) :	
Vulnérabilité (%) :	100

Surface active (m²)
100

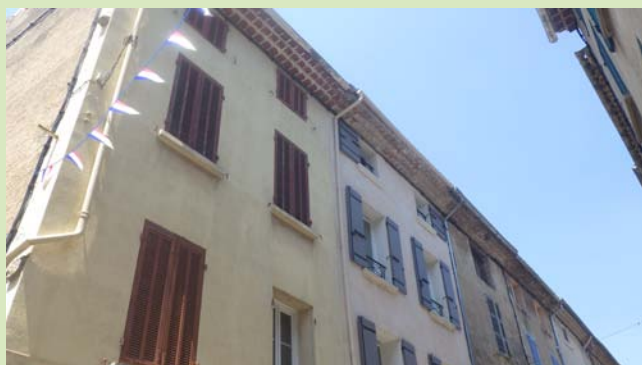
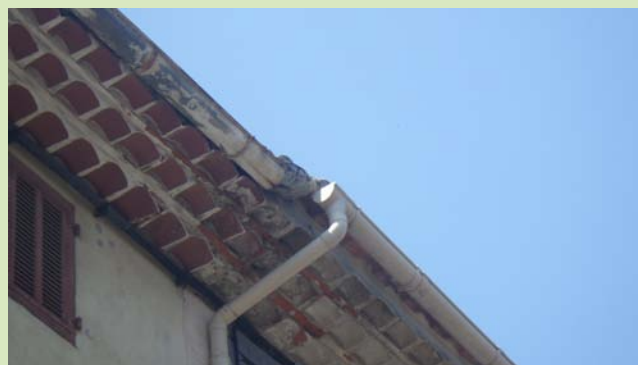
Importance de la gravité du défaut		
	Grave

Hauteur critique avant intrusion (en m) :	
Surface du trou engendrant l'intrusion (cm²) :	
Vulnérabilité (%) :	100

Surface active (m²)
60

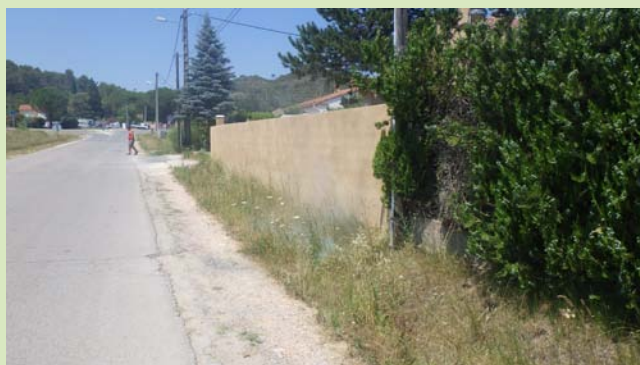
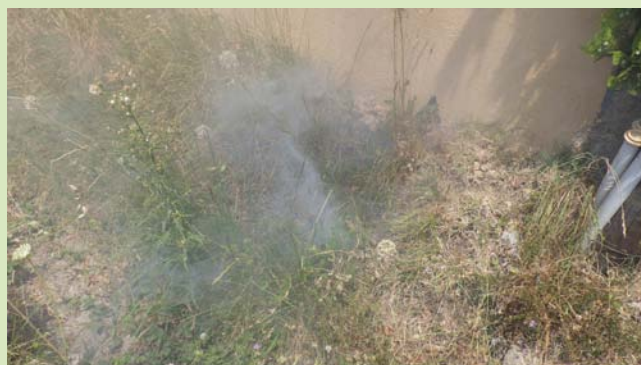
Grave	
--	--------------	--

Hauteur critique avant intrusion (en m) :	0.5
Surface du trou engendrant l'intrusion (cm²) :	
Vulnérabilité (%) :	50

Surface active (m²)
50

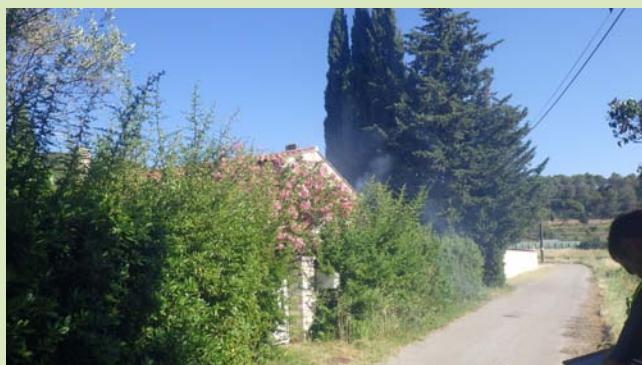
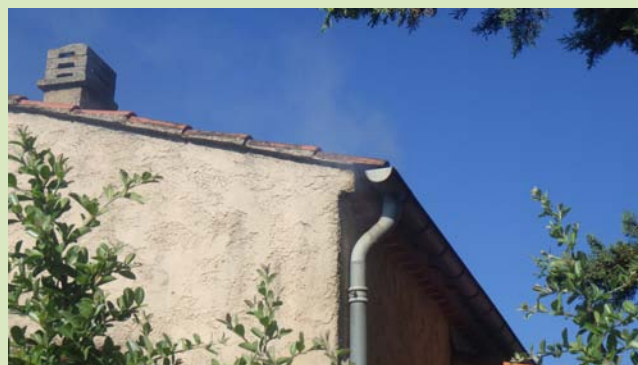
Grave	
--	--------------	--

Hauteur critique avant intrusion (en m) :	
Surface du trou engendrant l'intrusion (cm²) :	
Vulnérabilité (%) :	100

Surface active (m²)
90

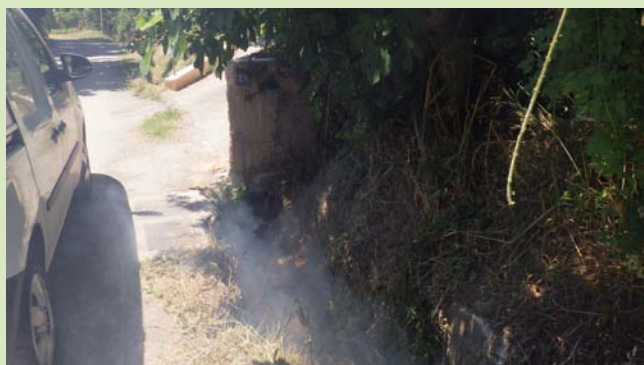
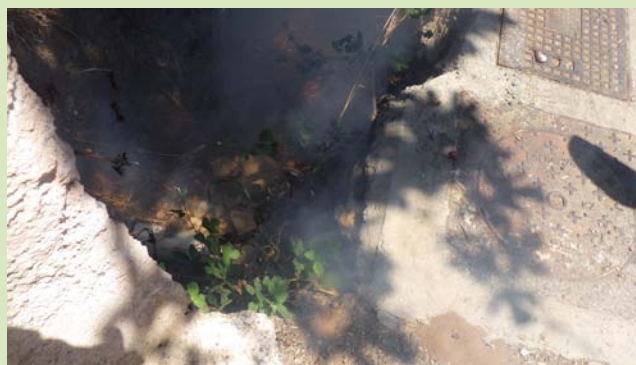
Grave	
--	--------------	--

Hauteur critique avant intrusion (en m) :	0.8
Surface du trou engendrant l'intrusion (cm²) :	
Vulnérabilité (%) :	50

Surface active (m²)
100

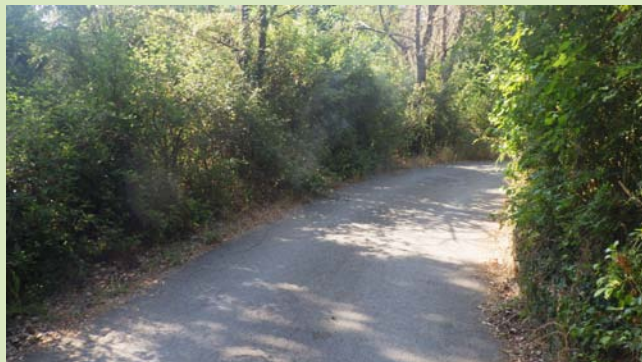
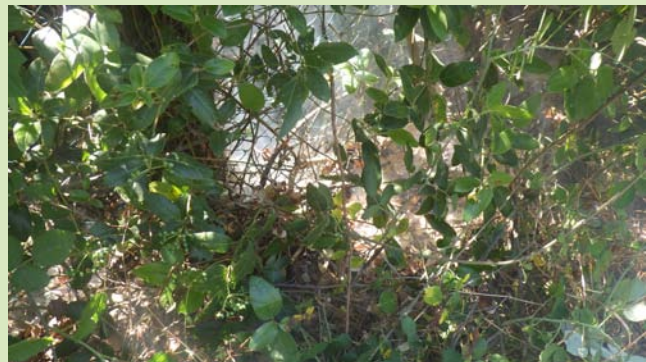
Anomalie fumée n° :	25
----------------------------	-----------

Type d'anomalie	Description
Ouverture dans caniveau	Zone de ruissellement

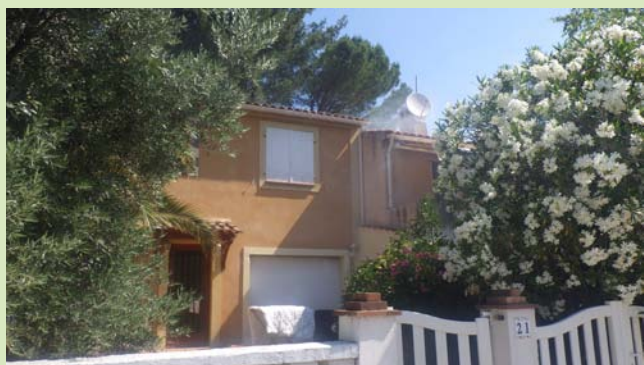
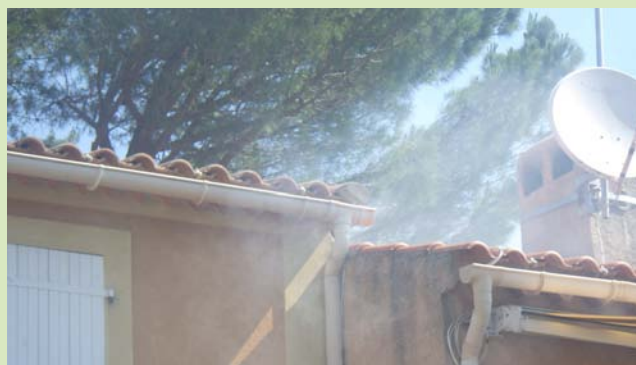
Importance de la gravité du défaut

Grave	
--	--------------	--

Hauteur critique avant intrusion (en m) :	
Surface du trou engendrant l'intrusion (cm²) :	
Vulnérabilité (%) :	100

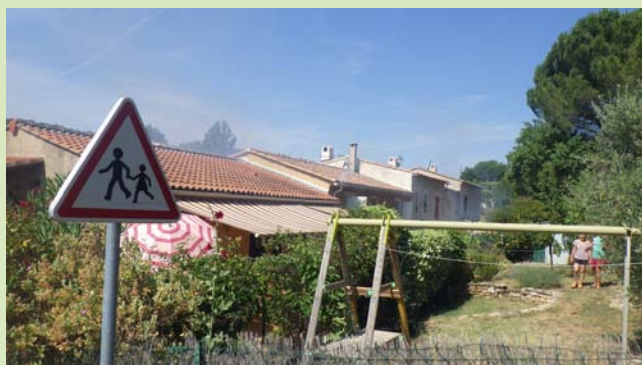
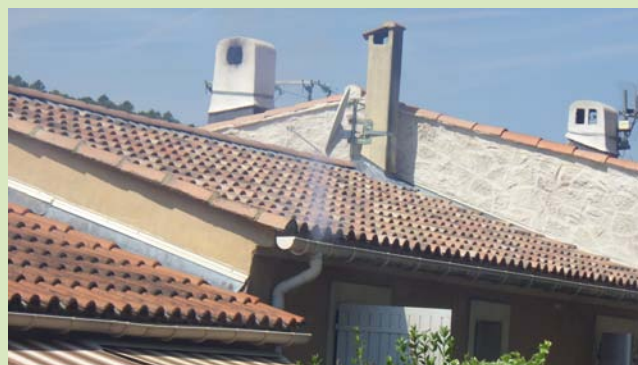
Importance de la gravité du défaut

Grave	
--	--------------	--

Hauteur critique avant intrusion (en m) :	
Surface du trou engendrant l'intrusion (cm²) :	
Vulnérabilité (%) :	100

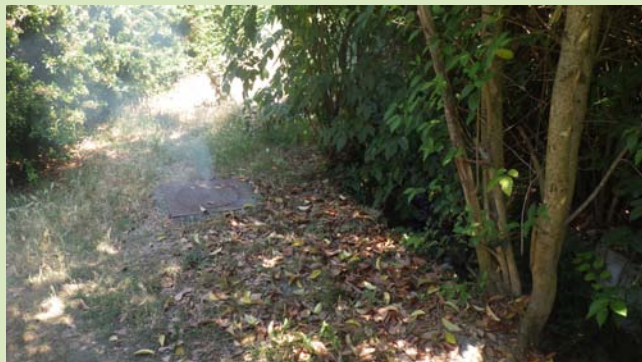
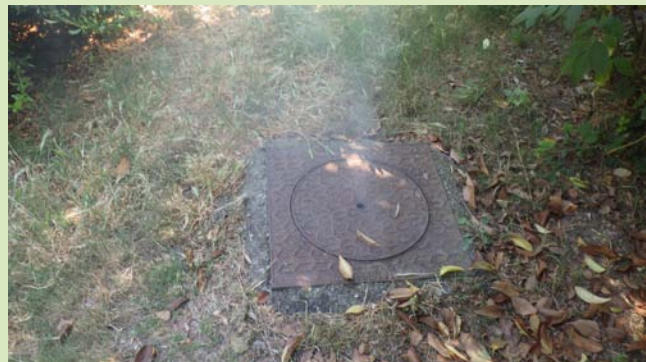
Importance de la gravité du défaut

Peu grave		
------------------	--	--

Hauteur critique avant intrusion (en m) :	
Surface du trou engendrant l'intrusion (cm²) :	
Vulnérabilité (%) :	10

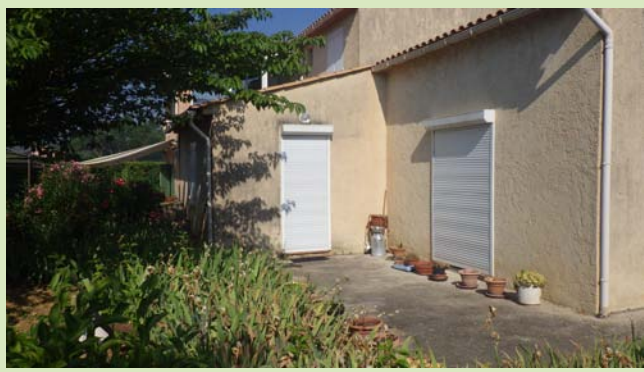
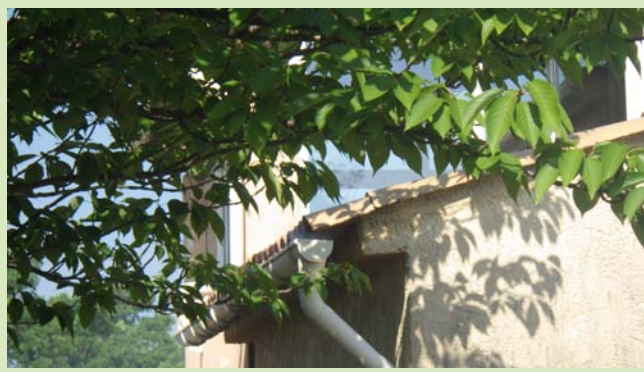
Importance de la gravité du défaut		
	Grave

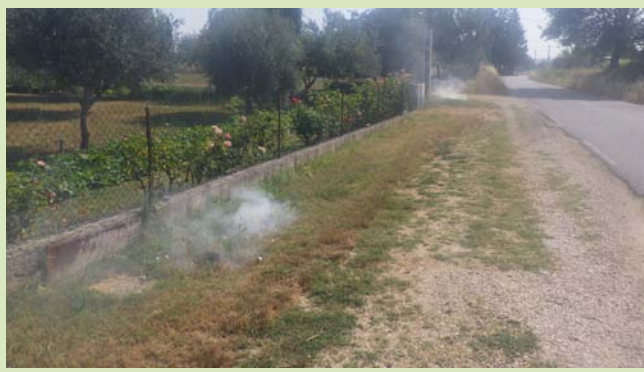
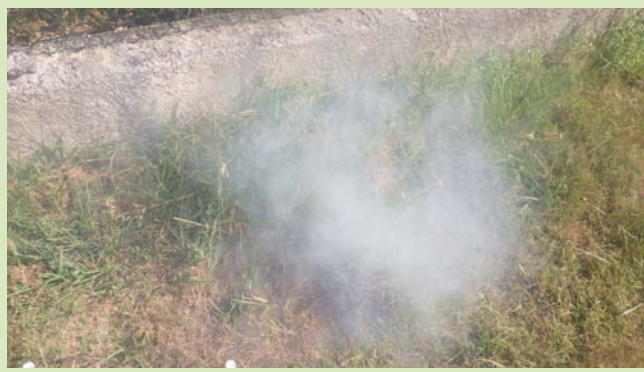
Importance de la gravité du défaut		
	Grave

Hauteur critique avant intrusion (en m) :	0
Surface du trou engendrant l'intrusion (cm²) :	
Vulnérabilité (%) :	100

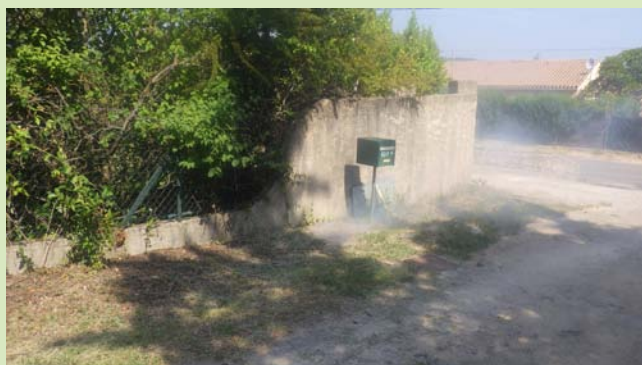
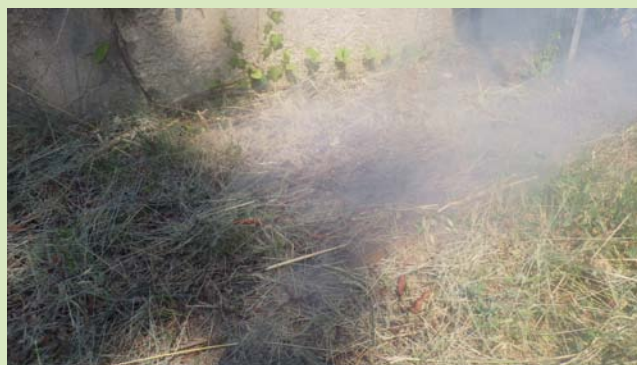
Importance de la gravité du défaut

Grave

Hauteur critique avant intrusion (en m) :	
Surface du trou engendrant l'intrusion (cm²) :	
Vulnérabilité (%) :	100

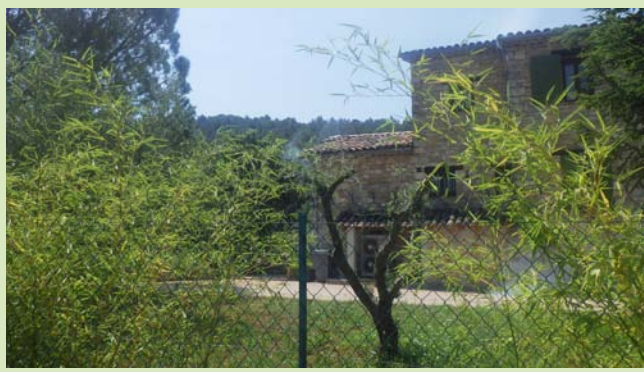
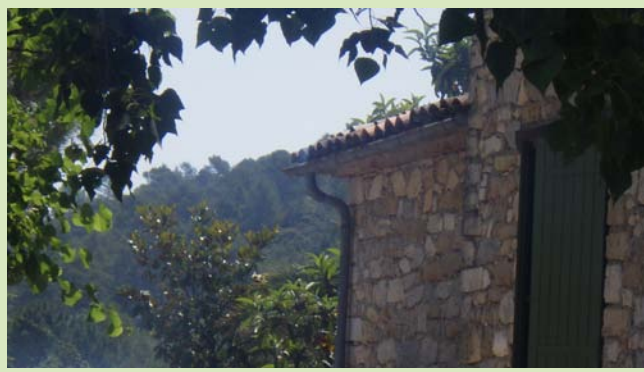
Importance de la gravité du défaut

Grave	
--	--------------	--

Hauteur critique avant intrusion (en m) :	
Surface du trou engendrant l'intrusion (cm²) :	
Vulnérabilité (%) :	100

Surface active (m²)
80

Rapidité :	Oui
Densité du panache :	Oui

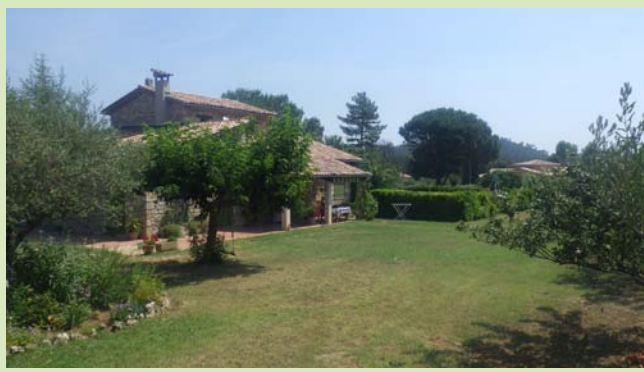
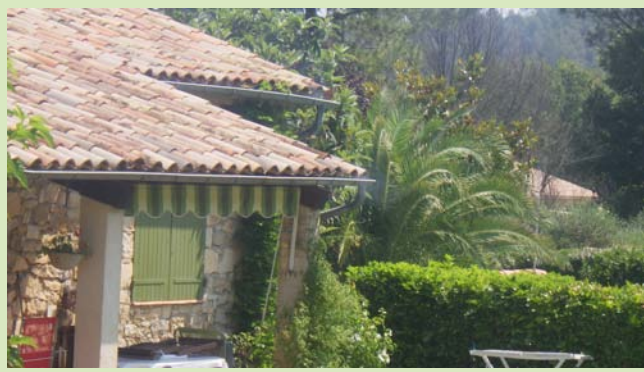
Importance de la gravité du défaut

Grave	
--	--------------	--

Hauteur critique avant intrusion (en m) :	
Surface du trou engendrant l'intrusion (cm²) :	
Vulnérabilité (%) :	100

Surface active (m²)
80

Rapidité :	Oui
Densité du panache :	Oui

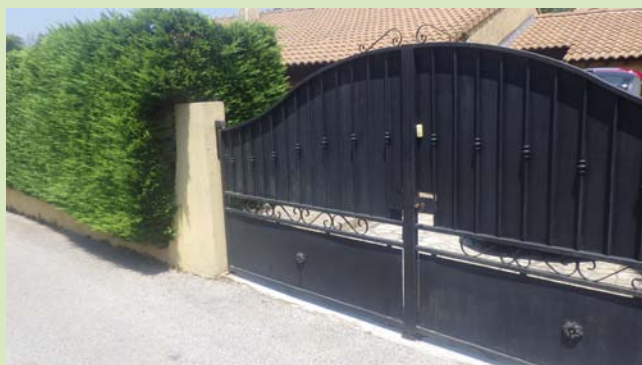
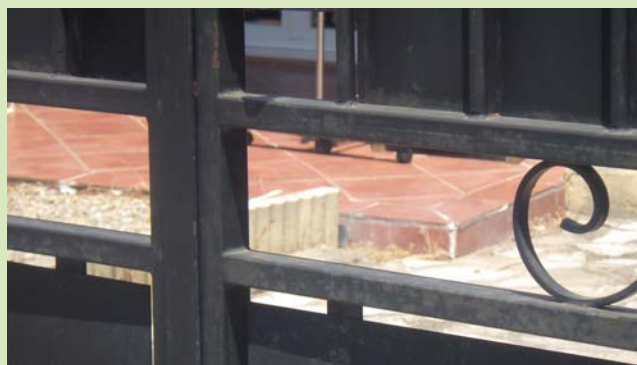
Importance de la gravité du défaut

Grave

Hauteur critique avant intrusion (en m) :	
Surface du trou engendrant l'intrusion (cm²) :	
Vulnérabilité (%) :	100

Surface active (m²)

100

Rapidité :	Oui
Densité du panache :	Oui

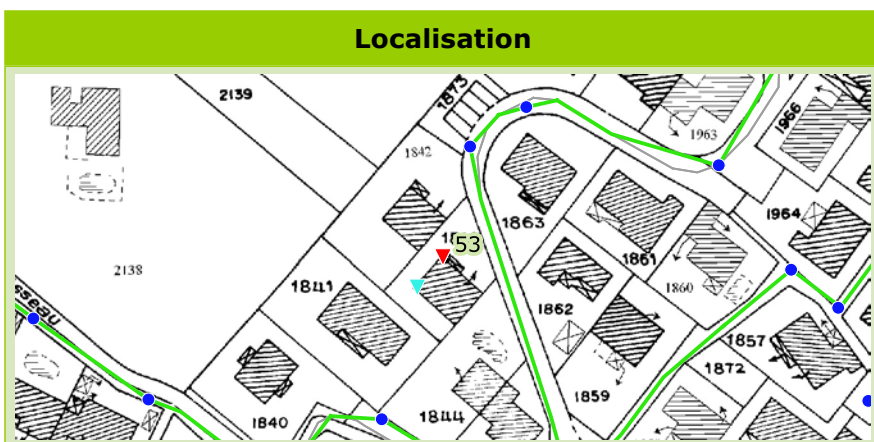
Présentation de l'anomalie	
Type d'anomalie	Description
Gouttiere	50% de la toiture
Importance de la gravité du défaut	
Grave

Hauteur critique avant intrusion (en m) :	
Surface du trou engendrant l'intrusion (cm²) :	
Vulnérabilité (%) :	100

Surface active (m²)
40

Caractéristique de la réponse	
Rapidité :	Oui
Densité du panache :	Oui

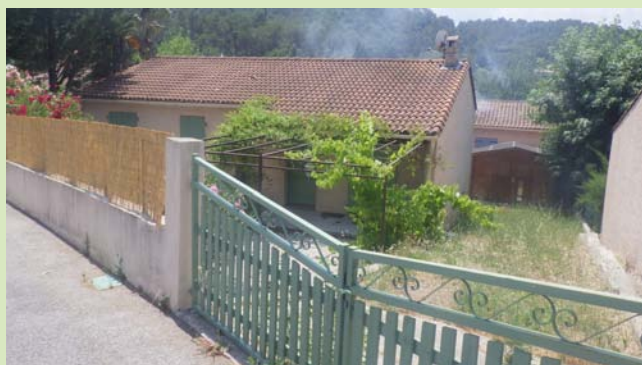
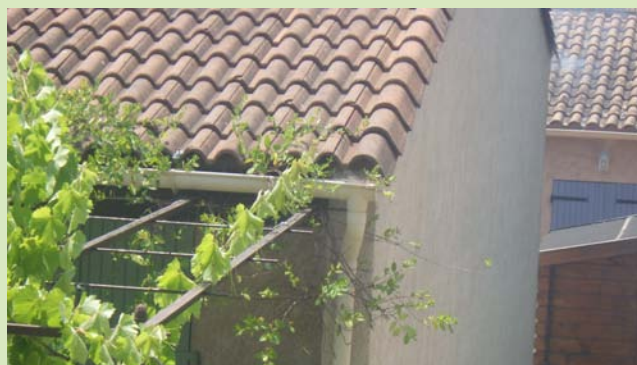
Importance de la gravité du défaut

Grave

45

Rapidité : Oui

probable gouttière impossible à voir à cause des haies
