SCHEMA DIRECTEUR EU ET EP DE LA HAUTE VESUBIE

PHASE 1 : Pré-diagnostic technique de
l'assainissement collectif de la commune de
Belvédère

Réf. Cereg - ET17079

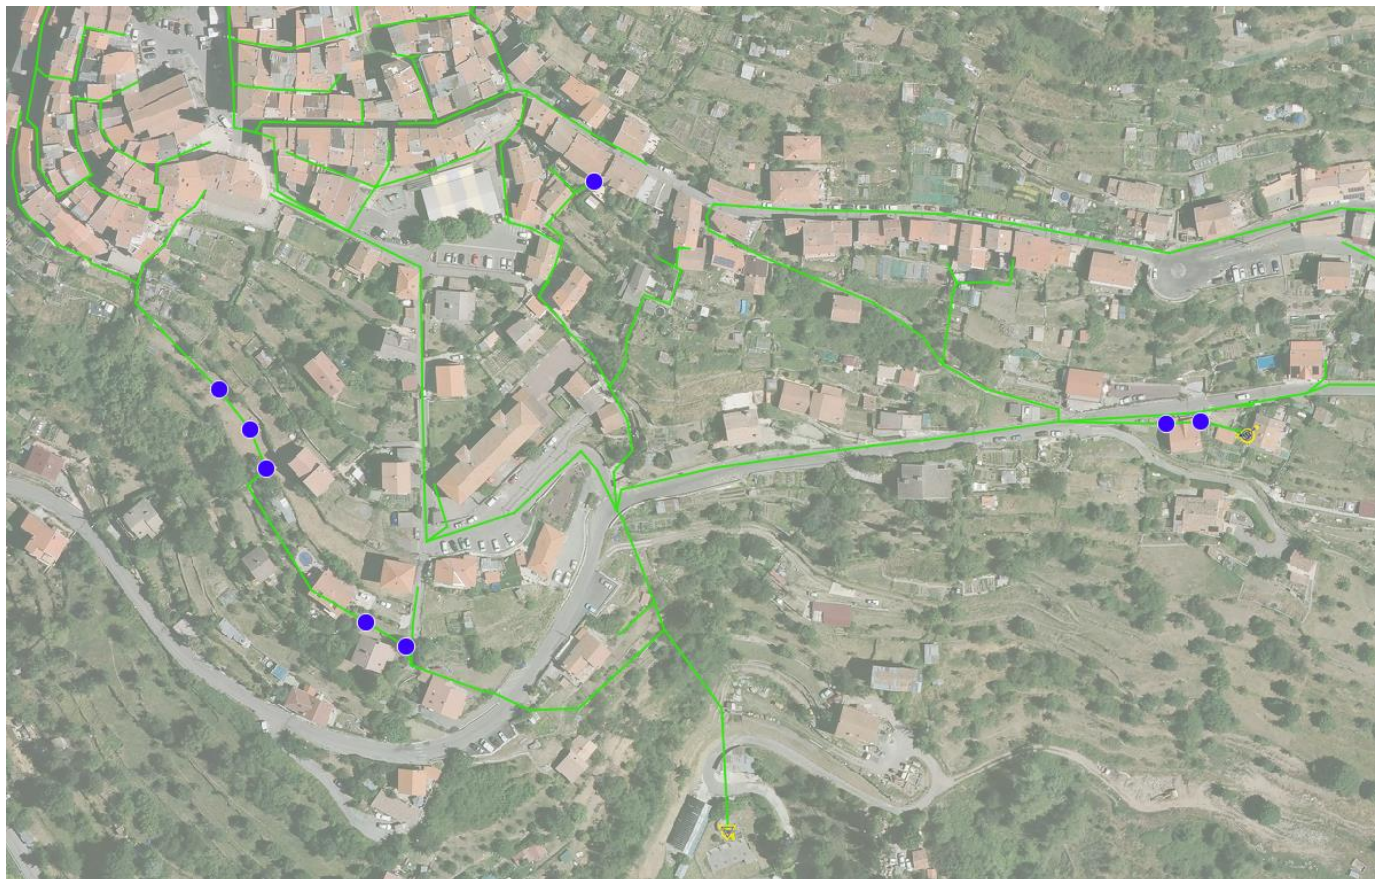
Illustration 6 : Localisation des 8 regards non trouvés - Système du Boucart

Il est à noter que les 8 regards « supposés » correspondent à des regards pour lesquels la présence réelle n'a pu être confirmée lors de notre passage, mais dont l'existence probable est déduite des plans historiques fournis en préalable à la campagne de terrain. Ces regards se situent en majorité au sud du village (Cf. illustration ci-dessous). La campagne d'ITV, lorsque cette dernière sera pratiquée sur ces linéaires, devrait permettre de lever ces hypothèses.

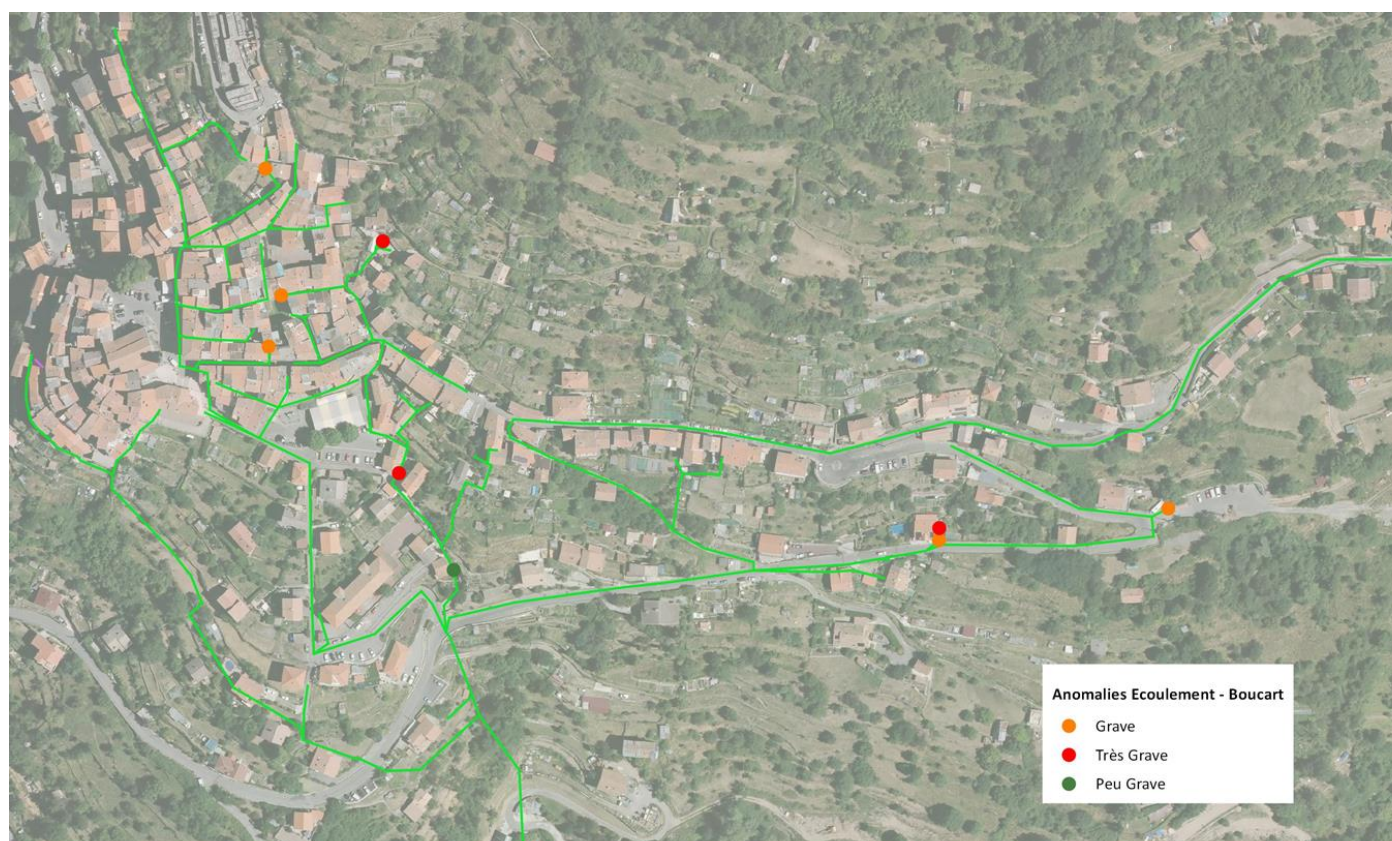
**9 défauts
d'écoulement**

Sur le réseau de collecte du Boucart, 9 regards comportent un défaut de type « écoulement », 3 très graves, 5 graves et 1 peu grave.

Les regards concernés par ce type de défaut sur le système de Boucart sont souvent des têtes de réseau (7/9). Les encrassements constatés sont parfois dus à la présence de sables et de graviers. Ces éléments sont confirmés par la campagne de mesures durant laquelle des quantités importantes de ces matières exogènes ont été retrouvées, notamment en amont du seuil du point Pt31 (Centre Ancien Ouest).

Il est à noter que des chasses sont présentes sur les la plupart des têtes de réseau du centre du village. L'une d'entre elles se situe d'ailleurs juste en amont d'un défaut d'écoulement ; il s'avère qu'elle n'est pas fonctionnelle (absence du robinet). Un paragraphe dédié à ces chasses d'égouts est proposé par la suite.

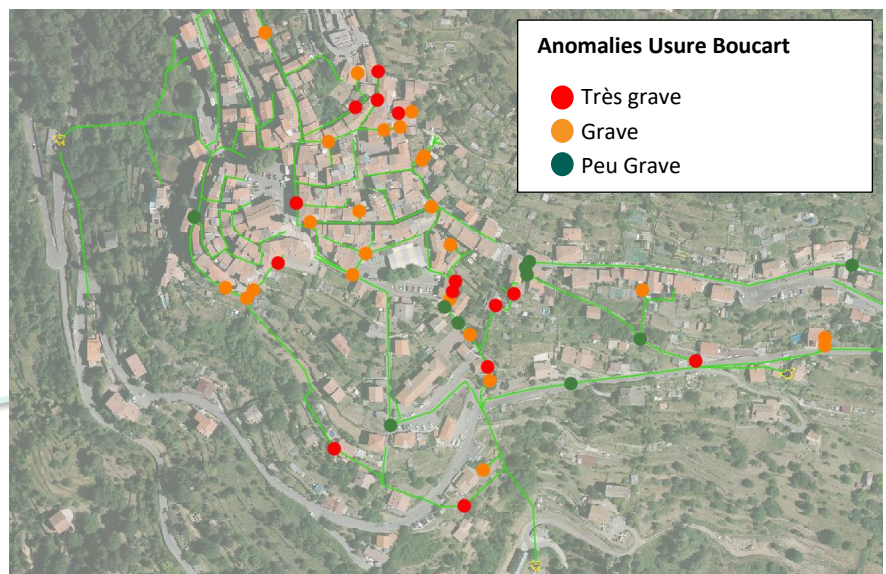
Illustration 10 : Répartition des anomalies « Défauts usure des matériaux » avec classe de gravité – Système du Boucart

48 anomalies de ce type sont référencées sur le système du Boucart. Il s'agit du problème le plus rencontré lors des visites de terrain. La problématique de formation d' H_2S constitue donc un enjeu important pour la commune avec une concentration de ce type de problème dans le centre ancien et aux abords du village.

- **Le secteur du centre du village** comprend un nombre important de ce type de défaut d'usure grave et très grave. Cela peut s'expliquer d'une part par l'ancienneté des réseaux et leur nature (En croisant avec la cartographie présentant la nature des matériaux on voit bien que ces défauts se concentrent sur les canalisations en amiante ciment), et d'autre part par les fortes pentes et la présence de chutes. 6 chutes ont été référencées dans le secteur du centre du village et relativement peu de problématiques d'écoulement (cf. paragraphe précédent).

Ces défauts laissent entrevoir des dommages conséquents sur les réseaux en amiante ciment. Le programme d'ITV cible donc ces conduites afin d'en diagnostiquer plus précisément l'état.

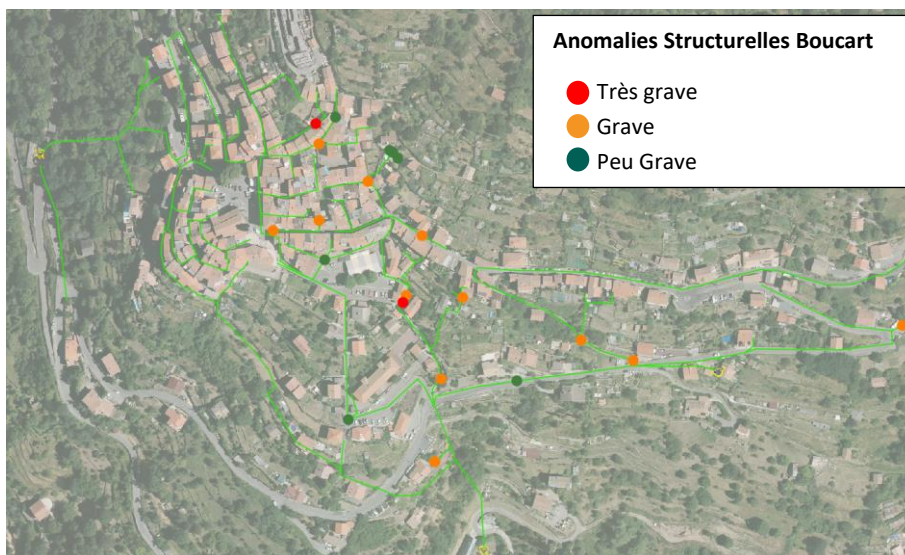
Illustration 12 : Répartition des anomalies « Défauts structurels » avec classe de gravité – Système du Boucart

- 22 défauts de ce type sont recensés sur le système du Boucart, presque exclusivement dans le centre du village et sa périphérie proche ; cela confirme une fois de plus qu'il s'agit de la partie la plus sensible du système de collecte, principalement du fait de l'ancienneté de ses ouvrages.

Les 2 principaux défauts structurels à retenir pour ce système concernent les **couronnes défectueuses** et les **viroles défectueuses** ; ces défauts constituent **77 %** des anomalies structurelles rencontrées sur le système du Boucart. Ces anomalies peuvent notamment être à l'origine d'infiltrations d'eaux claires dans le réseau et/ou d'exfiltrations d'eaux usées vers le milieu naturel. Elles peuvent également être à l'origine de dépôts dans la canalisation constituant un obstacle à l'écoulement.

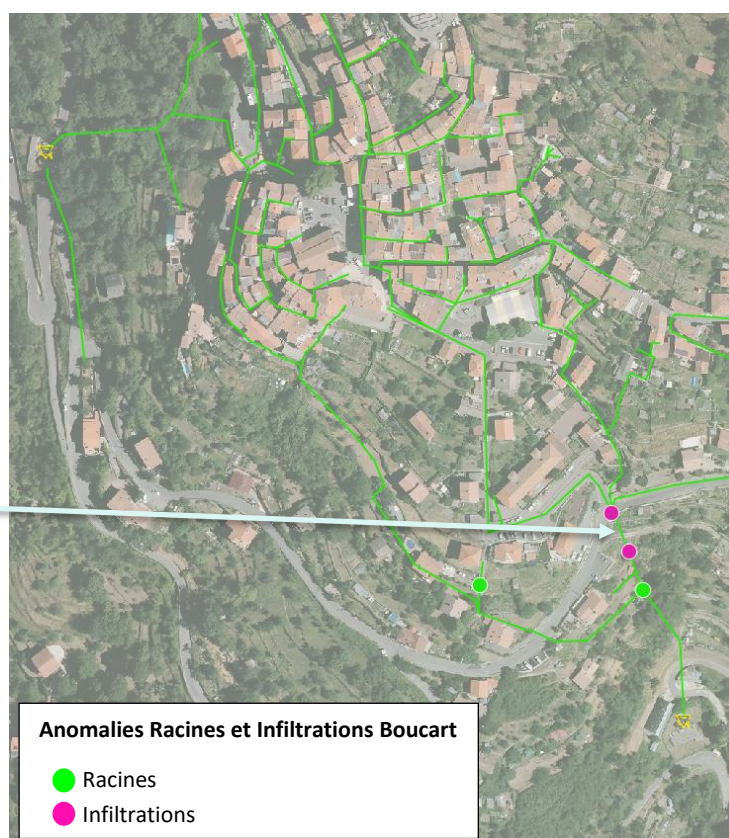
Illustration 14 : Répartition des anomalies "Présence de racines et infiltrations" avec classes de gravité - Système du Boucart

2 pénétrations de racines (1 très grave et 1 peu grave) ainsi que **2 infiltrations** (1 grave par virole et 1 peu grave par couronne) ont été identifiées sur le système de Boucart. Comme le montre la cartographie ci-contre, le secteur au sud du village, et plus particulièrement le tronçon situé juste en amont de la STEP de Boucart, est sujet à ce type d'anomalie.

De multiples bouchons occasionnant des débordements ont été observés sur **ces tronçons en partie privative, entre la station de Boucart et la route.**

Des échanges avec les exploitants du réseau ont permis de caractériser ce secteur en point noir. Il fera l'objet d'un passage caméra afin de déterminer les causes des dysfonctionnements constatés.

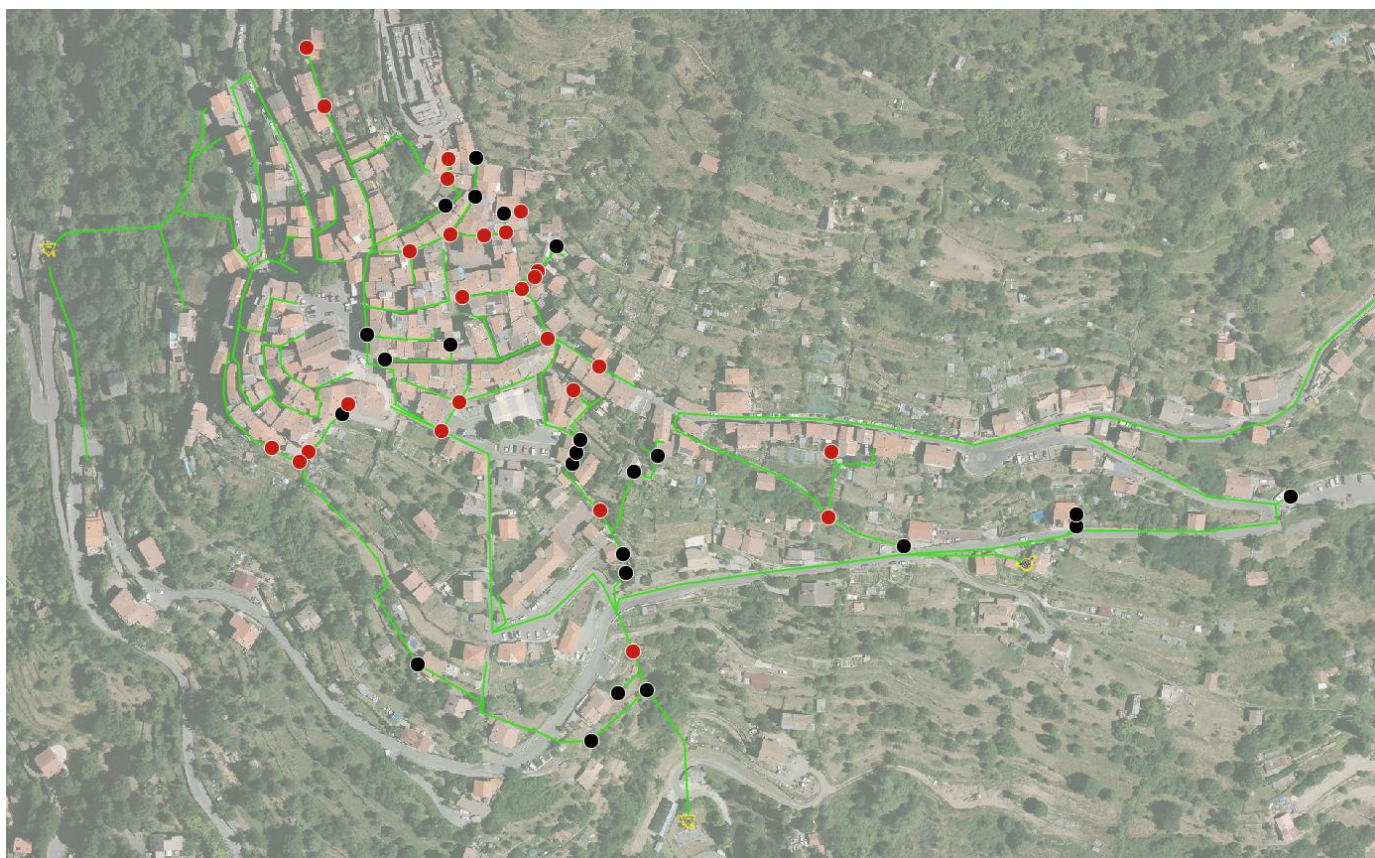
Illustration 17 : Plan d'implantation des regards présentant au moins une anomalie grave - Système du Boucart

La grande majorité des défauts identifiés sur le système d'assainissement du Boucart se concentre dans le centre ancien du village de Belvédère ainsi qu'au Sud du village, là où l'âge des canalisations est le plus élevé.

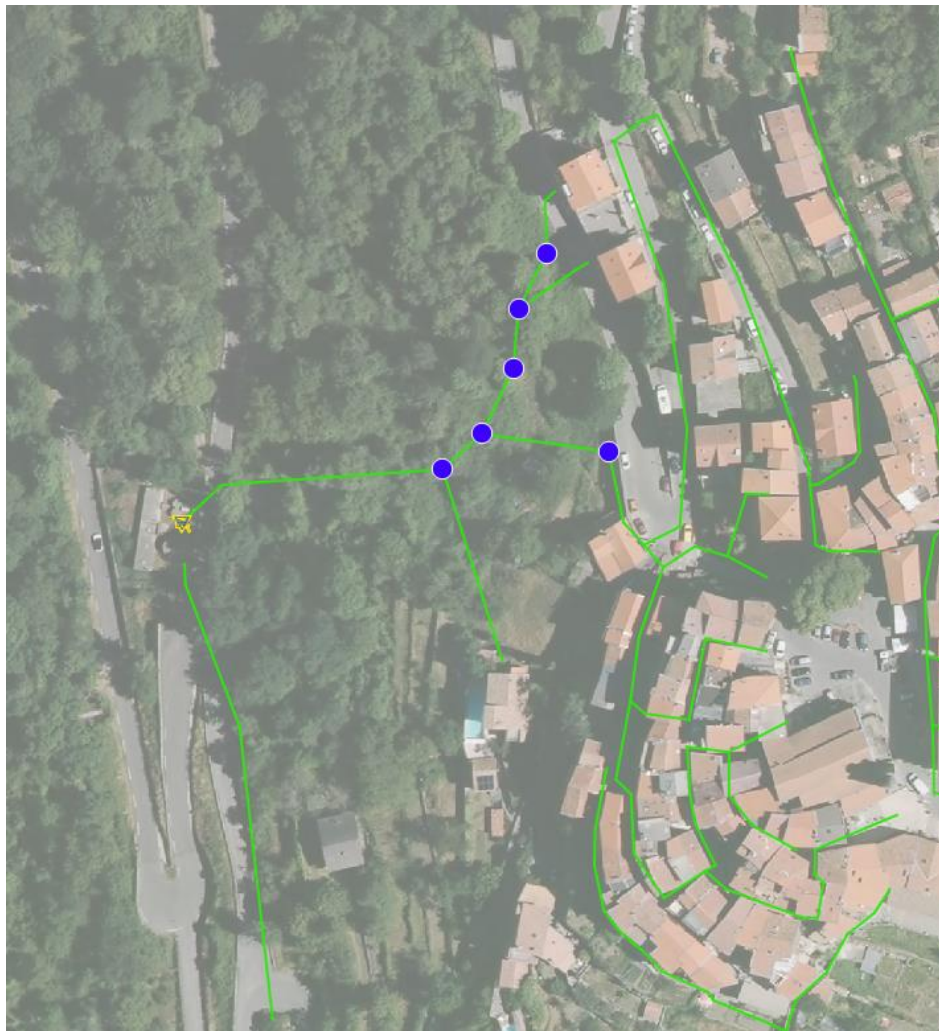
Illustration 23 : Localisation des 6 regards non trouvés Système du Zibac

Il est à noter que les 6 regards « supposés » correspondent à des regards pour lesquels la présence réelle n'a pu être confirmée lors de notre passage, mais dont l'existence probable est déduite des plans historiques fournis en préalable à la campagne de terrain. Ces regards se situent en majorité juste en amont de la STEP du Zibac, dans une zone boisée (Cf. illustration ci-dessous).

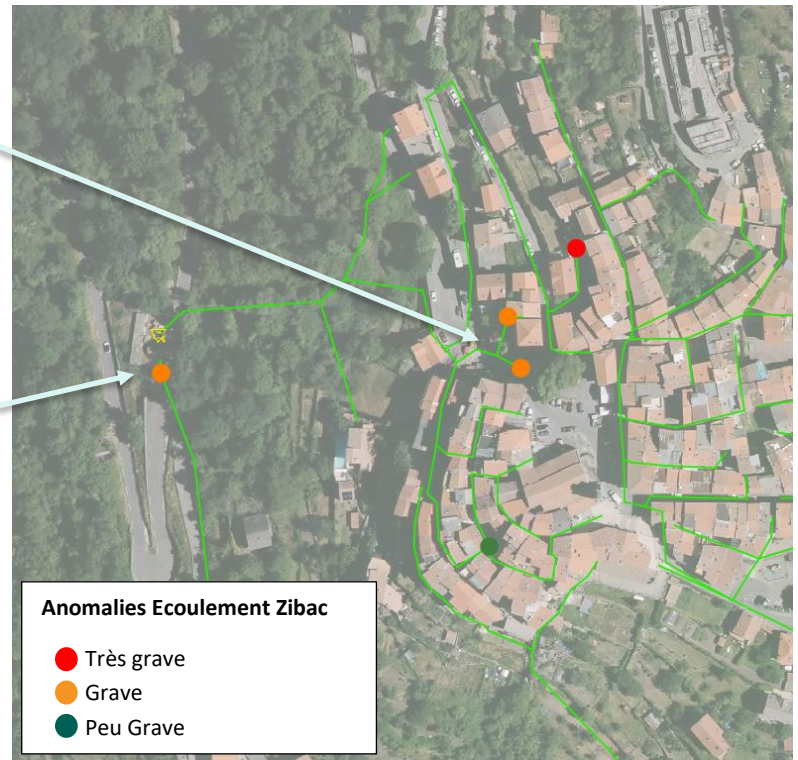
Illustration 26 : Répartition des anomalies « Défauts d'écoulement » avec classe de gravité – Système du Zibac

Sur le système de collecte du Zibac, 4 regards comportent un ou plusieurs défauts de type « écoulement », 1 très grave, 3 graves et 1 peu grave.

- **Le secteur du centre du village.** Ce secteur est contraint par des obstacles ou dépôts graves et très graves, notamment au niveau de têtes de réseau. Ce constat rejoint celui réalisé sur le système de Boucart et permet de relever encore une fois les problématiques d'écoulement sur les têtes de réseau du village.
- Un autre point se situe juste en amont de la STEP du Zibac, sur la conduite en PVC ; il s'agit d'une absence de cunette.

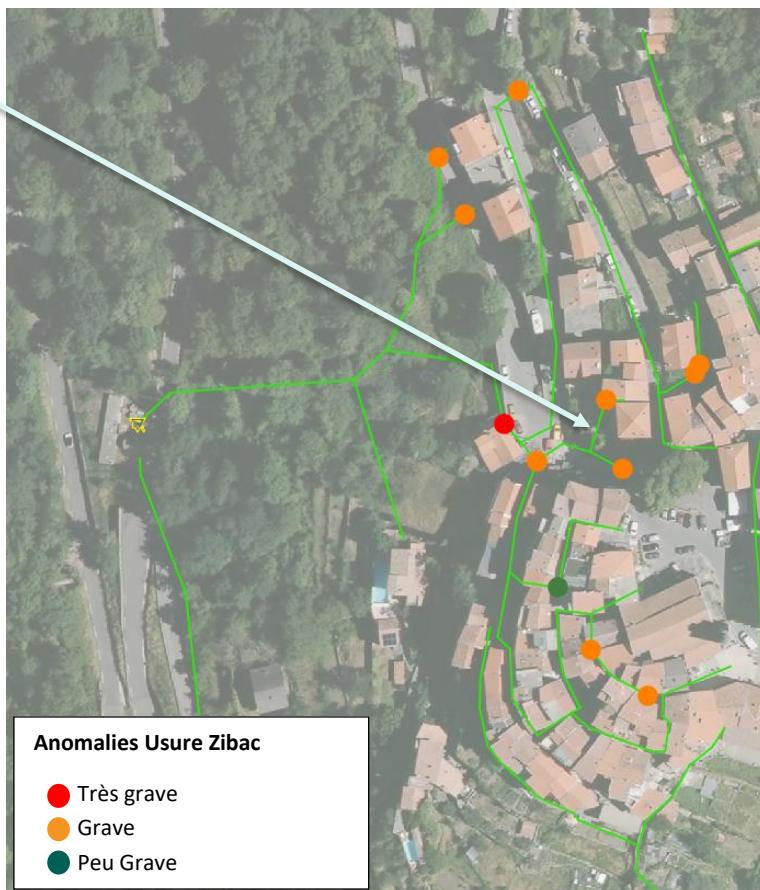
Illustration 29 : Répartition des anomalies « Défauts usure des matériaux » avec classe de gravité – Système du Zibac

12 anomalies de ce type sont référencées sur le système du Zibac, réseau exclusivement gravitaire. Il s'agit du problème le plus rencontré lors des visites de terrain. La problématique de formation d'H₂S constitue donc un enjeu important pour la commune avec une concentration de ce type de problème dans le centre ancien et aux abords du village. Sur le réseau de collecte du Zibac, 12 regards comportent un ou plusieurs défauts de type « écoulement », 1 très grave, 10 graves et 1 peu grave.

Là encore, c'est le secteur du centre du village avec ses canalisations en amiante ciment qui est le plus touché par les problématiques de corrosion.

Il est intéressant de noter que certains regards mis en évidence au paragraphe précédent et qui présentaient des problématiques d'écoulement (stagnation des eaux usées), présentent également des traces importantes de corrosion.

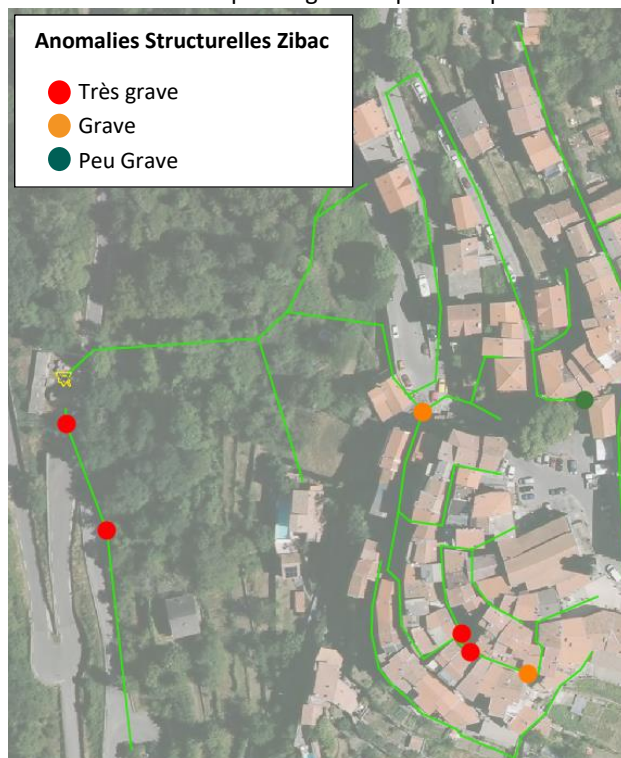
Illustration 31 : Répartition des anomalies « Défauts de type structurel » avec classe de gravité – Système du Zibac

10 défauts de ce type sont recensés sur le système de Zibac, quasiment exclusivement dans le centre du village et la périphérie proche, cela confirme encore une fois qu’il s’agit de la partie la plus sensible du fait principalement de l’ancienneté de ses ouvrages.

Le collecteur situé à l’Ouest du centre ancien du village et se dirigeant vers la STEP du Zibac est affecté de 2 défauts très graves de type structurel. Les deux défauts identifiés correspondent à des couronnes défectueuses.

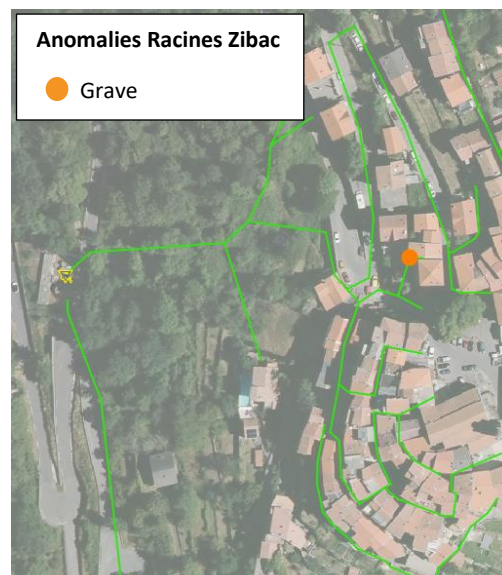
Illustration 33 : Anomalie "Présence de racines" grave - Système du Zibac

La présence de racines peut entraîner des infiltrations d'eaux claires parasites dans le réseau. Cependant, la présence de racine n'est pas corrélée à un problème d'infiltration ou d'écoulement sur ce regard.

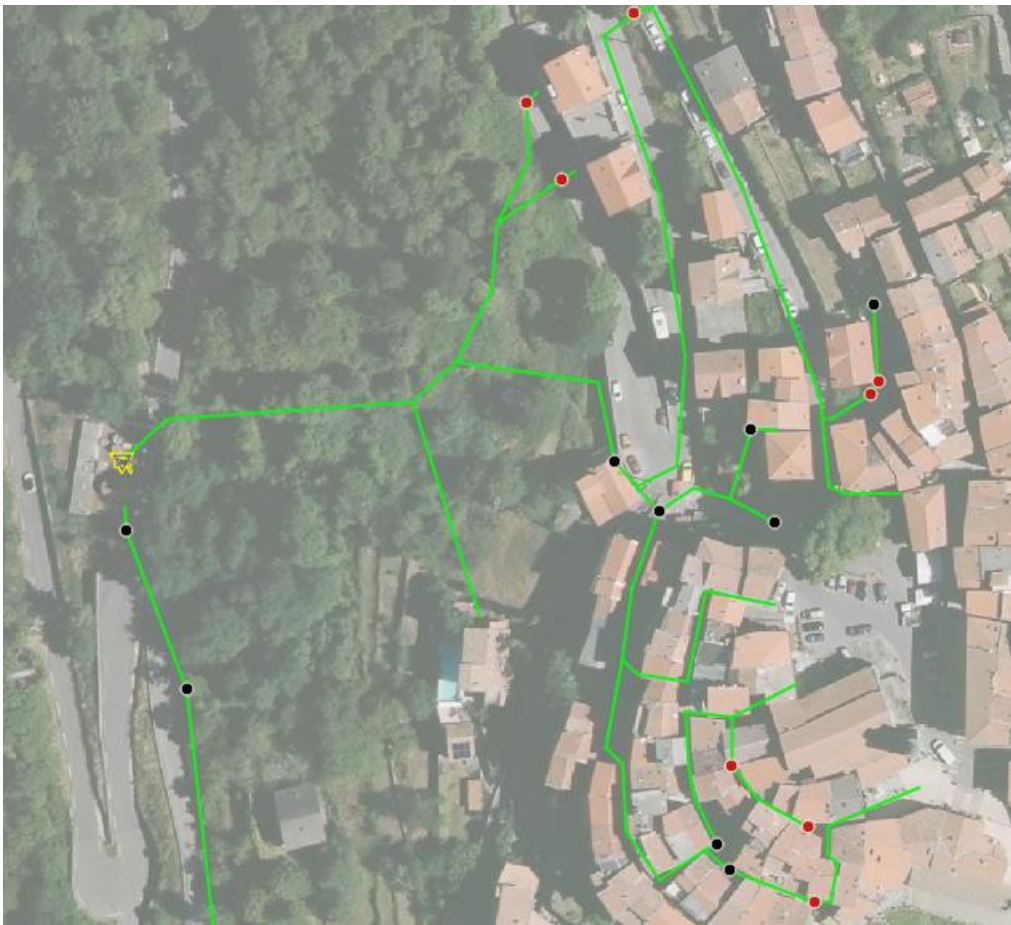
Illustration 35 : Plan d'implantation des regards présentant au moins une anomalie grave - Système du Zibac

La grande majorité des défauts identifiés sur le système d'assainissement du Zibac se concentre dans le centre ancien du village de Belvédère, là où l'âge des canalisations est le plus élevé, ainsi qu'à l'Ouest du village.
