SCHEMA DIRECTEUR EU ET EP HAUTE- VESUBIE

Diagnostic Système de Collecte EU Post-Tempête Alex

Client	Régie Eau d'Azur
Projet	Schéma Directeur EU et EP Haute-Vésubie
Intitulé du rapport	Diagnostic Système de Collecte EU Post-Tempête Alex

Réf. Cereg - ES18002

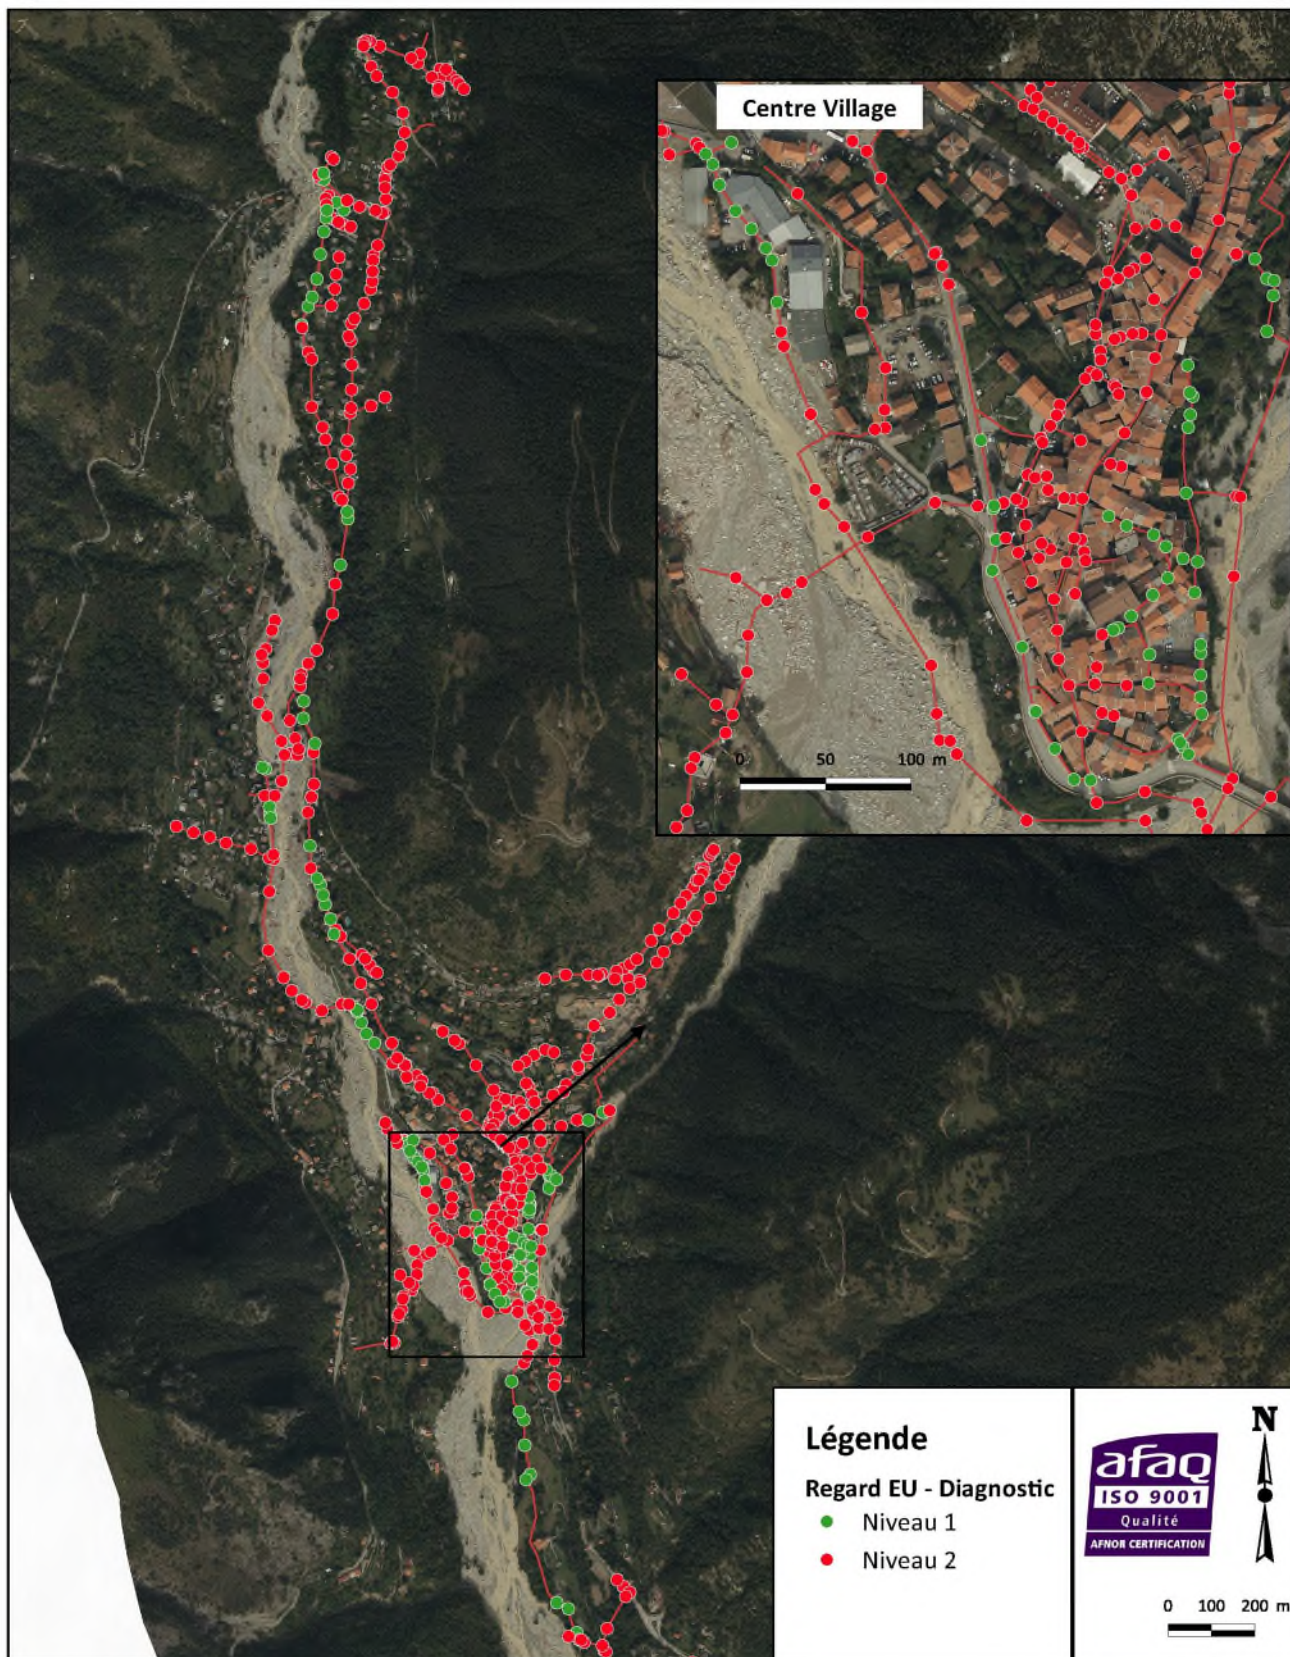
Illustration 3 : Plan d'investigation des réseaux EU Post-Alex - Saint-Martin-Vésubie

Diagnostic Réseau EU Post tempête Alex - Regards à lever en priorité 1

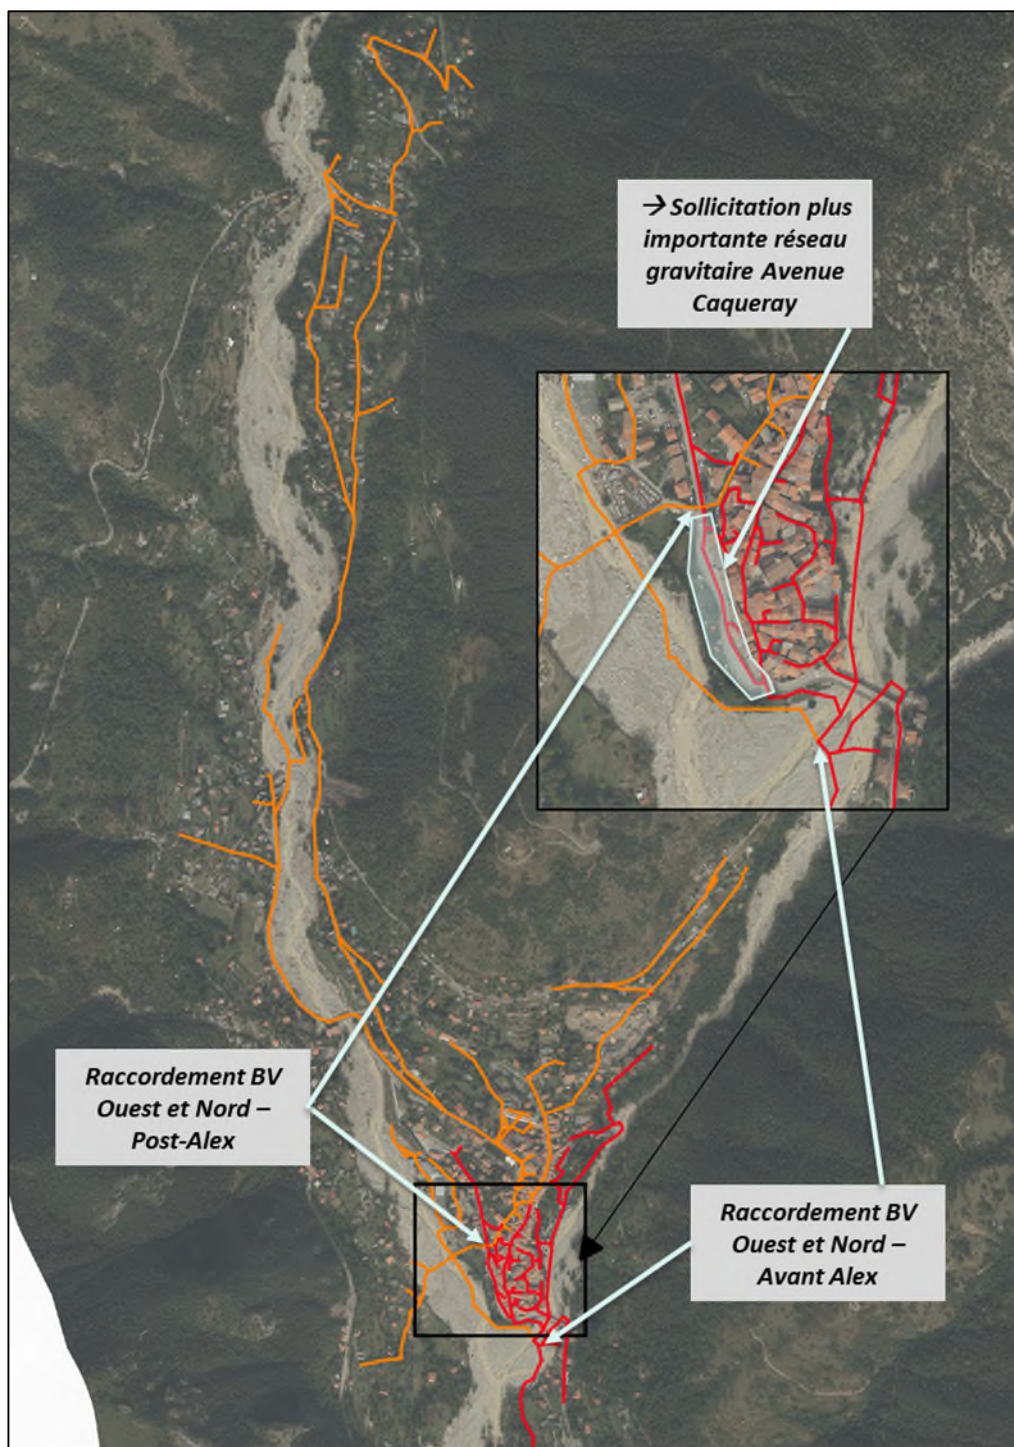
Illustration 12 : Gestion des effluents BV Nord et Ouest - Avant/Après Alex

La remise en fonctionnement de la partie Ouest du village a nécessité de modifier l'organisation du réseau de collecte. Deux PR supplémentaires sont ainsi mis en place et l'ensemble des effluents transitent par le réseau gravitaire de l'avenue Caqueray.

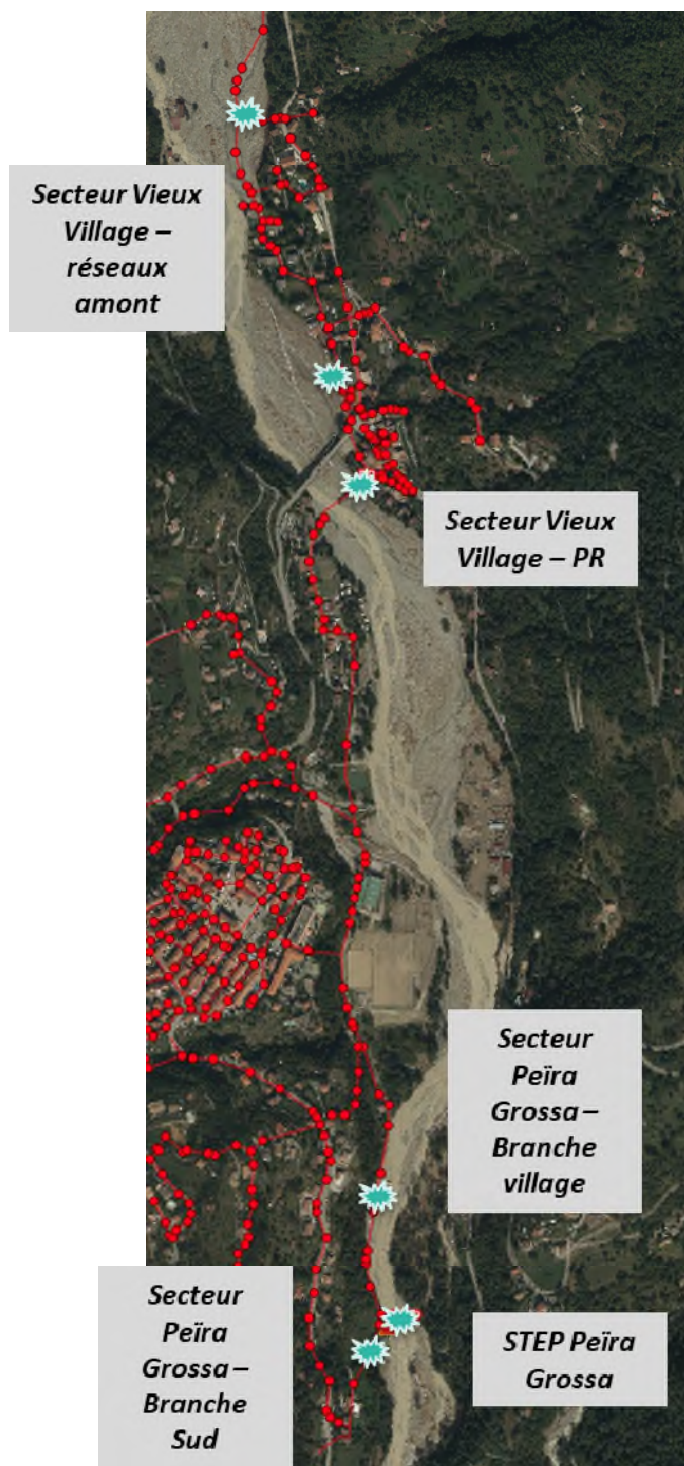
Illustration 17 : Synthèse des réseaux impactés - Roquebillière

Au lendemain de la tempête, les dégâts sur le réseau d'assainissement de la commune de Roquebillière sont localisés en trois points. Les deux points principaux du fait des réseaux amont sont le réseau de transfert en amont de la station et le refoulement du Vieux Village.

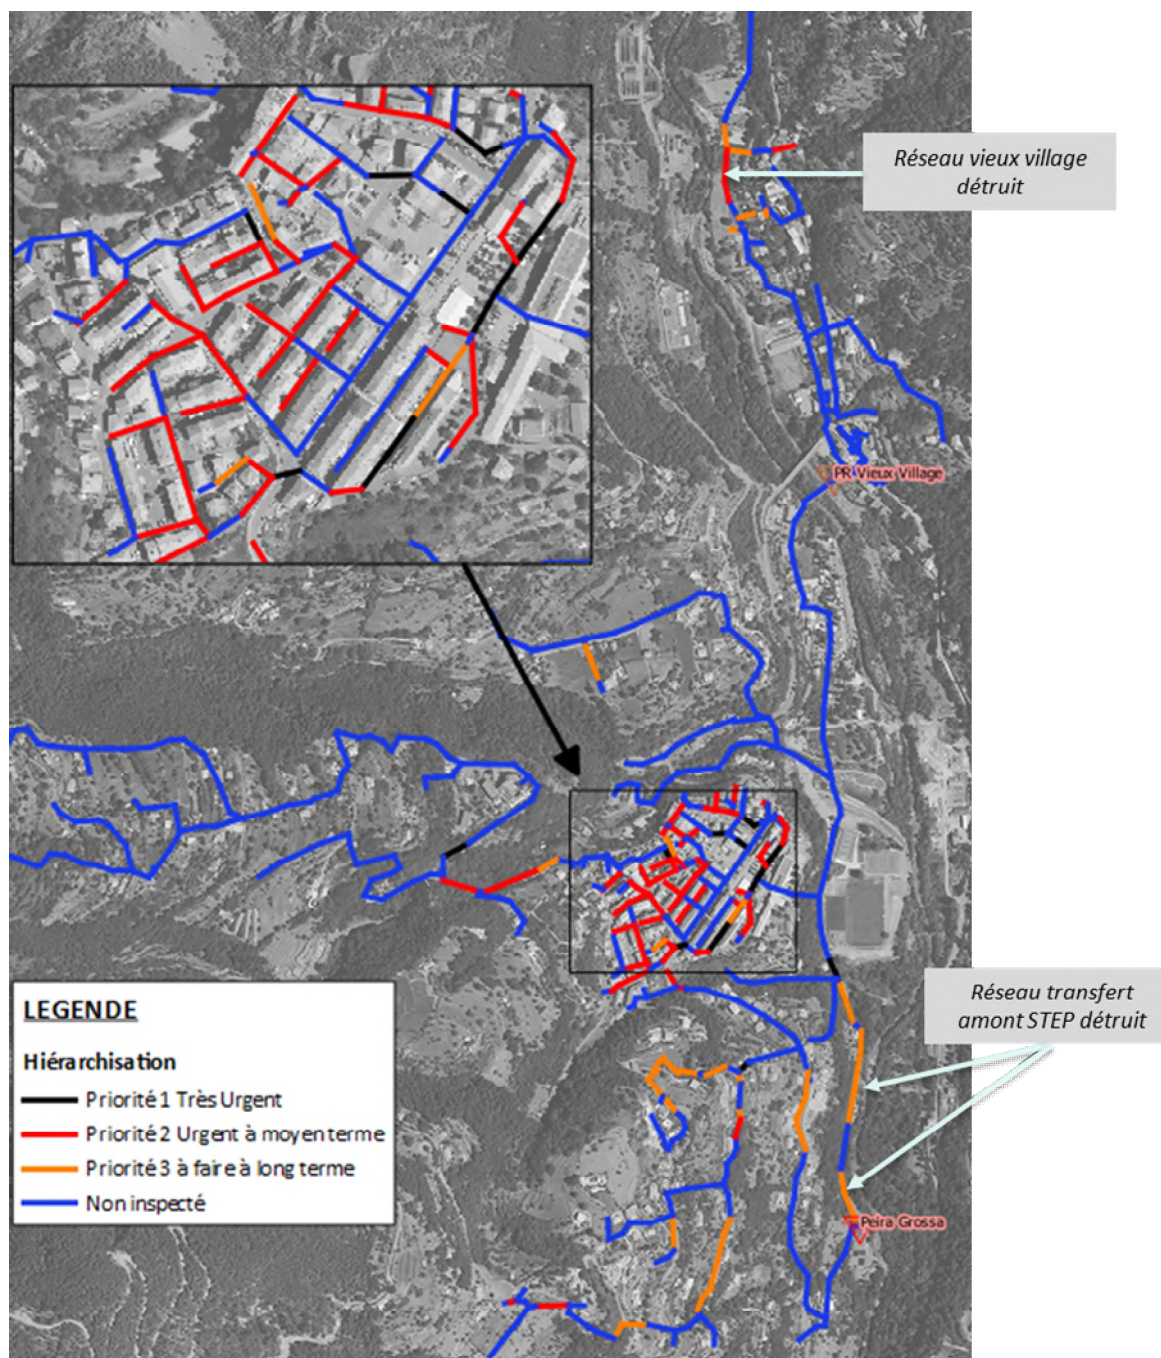
L'analyse des ITV avait permis de hiérarchiser des actions sur les tronçons de la commune de Roquebillière. La cartographie ci-dessous rappelle la hiérarchisation des travaux de réhabilitation à prévoir sur les tronçons investigués.

Comme décrit dans la première partie, la tempête Alex en provoquant des destructions d'ouvrages a nécessité la reprise de certains réseaux. Aussi les tronçons de deux secteurs ne sont plus à prendre en compte dans la programmation de travaux sur le réseau :

- **réseau vieux village** : sur ce secteur fortement impacté par la crue, les réseaux identifiés comme devant faire l'objet de travaux à moyen/long terme ont été repris. La branche de réseau la plus au Nord débouchant sur le réseau de l'avenue de Verdun n'a pas été reprise, à noter qu'un défaut majeur avait été mis en évidence.
