MAITRE D'OUVRAGE : COMMUNE DE SAINT-DIDIER-SOUS-AUBENAS

MISE A JOUR DU DIAGNOSTIC DE FONTIONNEMENT DU SYSTEME D'ASSAINISSEMENT : RÉSEAUX DE COLLECTE ET UNITE DE TRAITEMENT - Rapport de Phases 2 et 3

Juin 2023

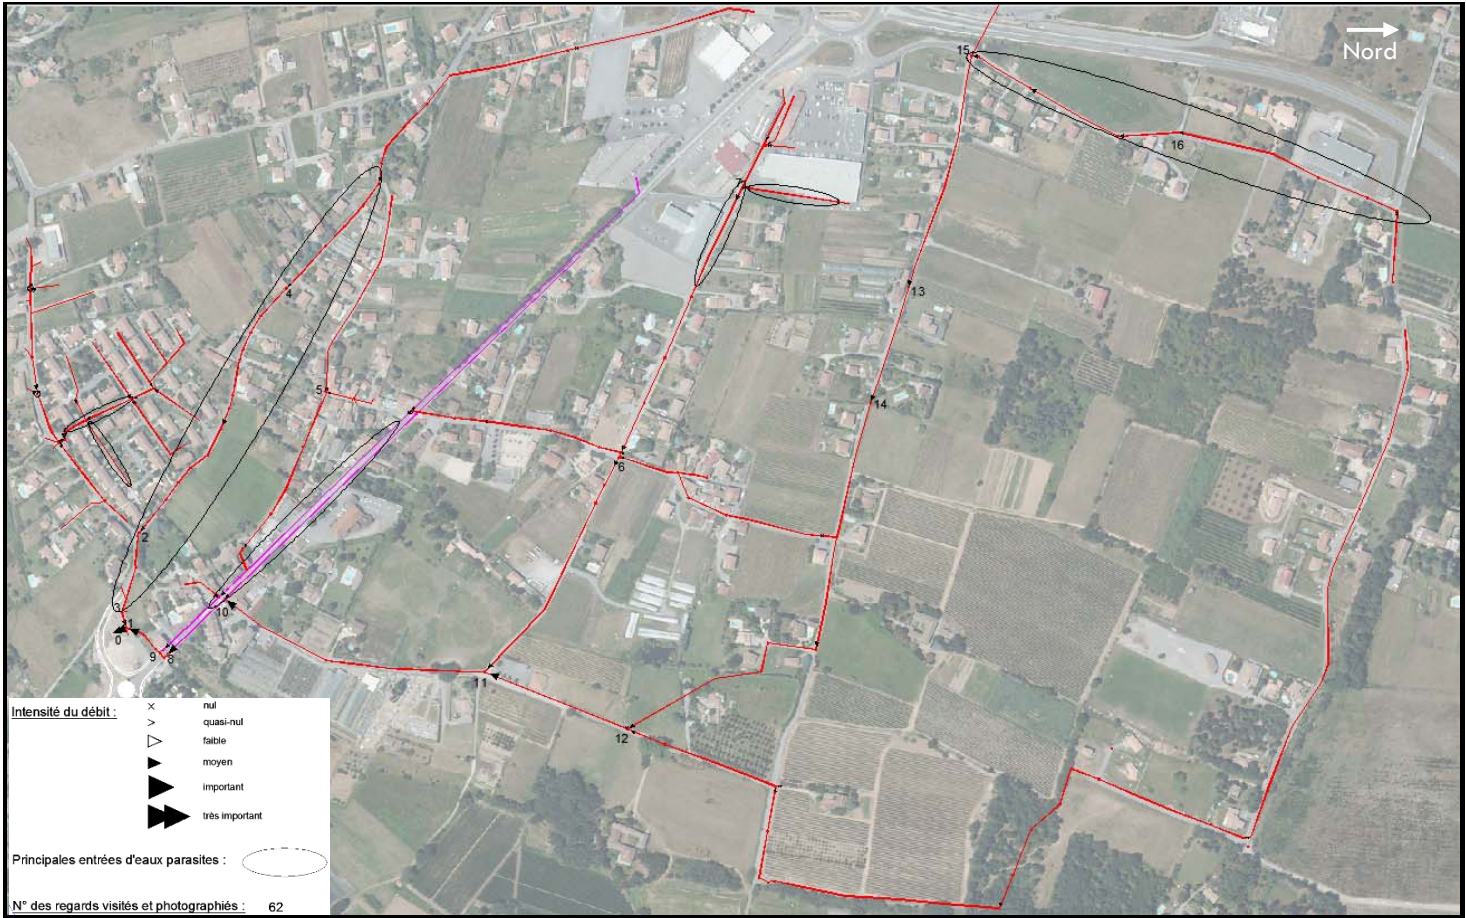
Extrait du plan de localisation des arrivées d'eaux claires parasites – février 2009

Suite aux mesures de débit au niveau du PR principal, un volume d'eaux claires parasites avait été déterminé : environ 300 m³/j. Ainsi des recherches de terrain afin de localiser les tronçons sur lesquels les entrées des ECP étaient les plus importantes ont été réalisées. L'illustration ci-dessous résume les campagnes de terrain réalisées en février 2009.

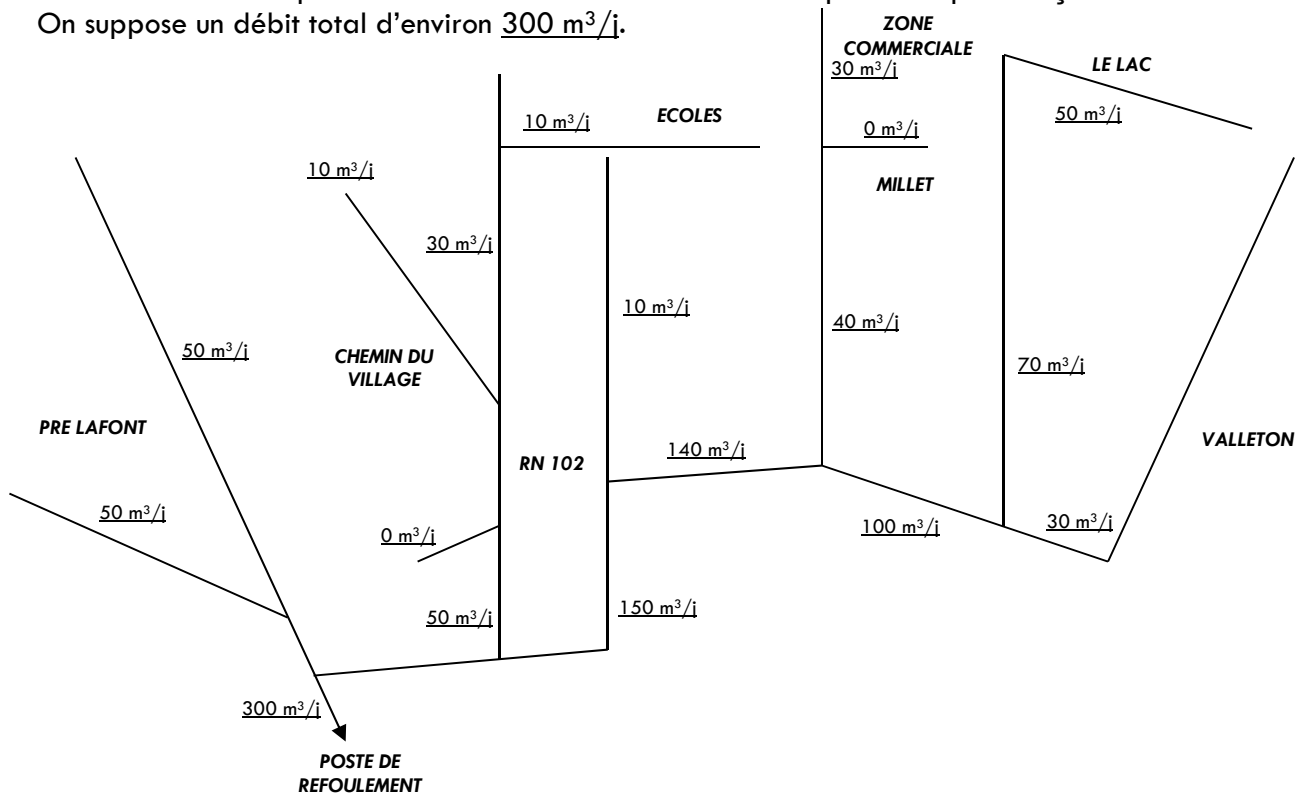
Le schéma suivant représente une estimation des débits d'eau parasites par tronçon.

On suppose un débit total d'environ 300 m³/j.

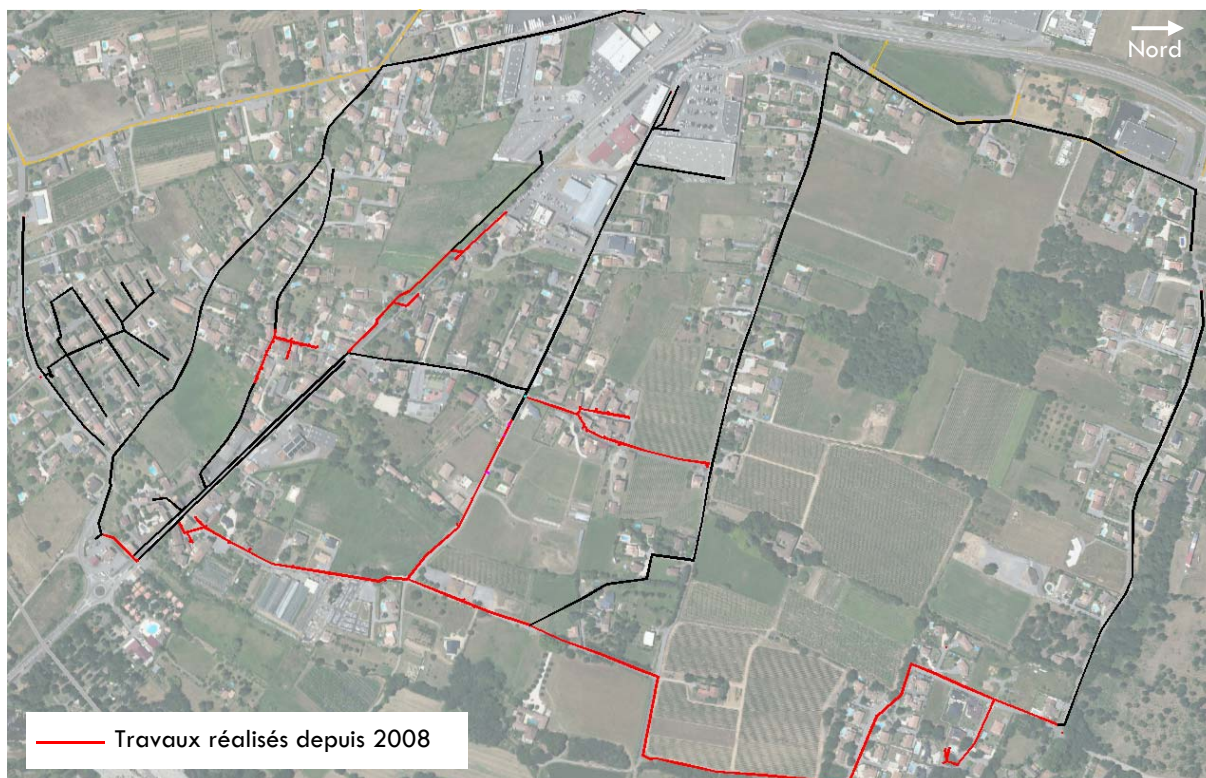
Localisation sur le plan des réseaux des secteurs ayant fait l'objet de travaux récents

Sur l'illustration ci-dessous nous avons matérialisé en rouge les tronçons qui ont été entièrement repris depuis 2008.

La mise en séparatif de la partie amont du réseau unitaire de la RN 102 a permis de réduire d'au moins 10 % les arrivées d'ECP

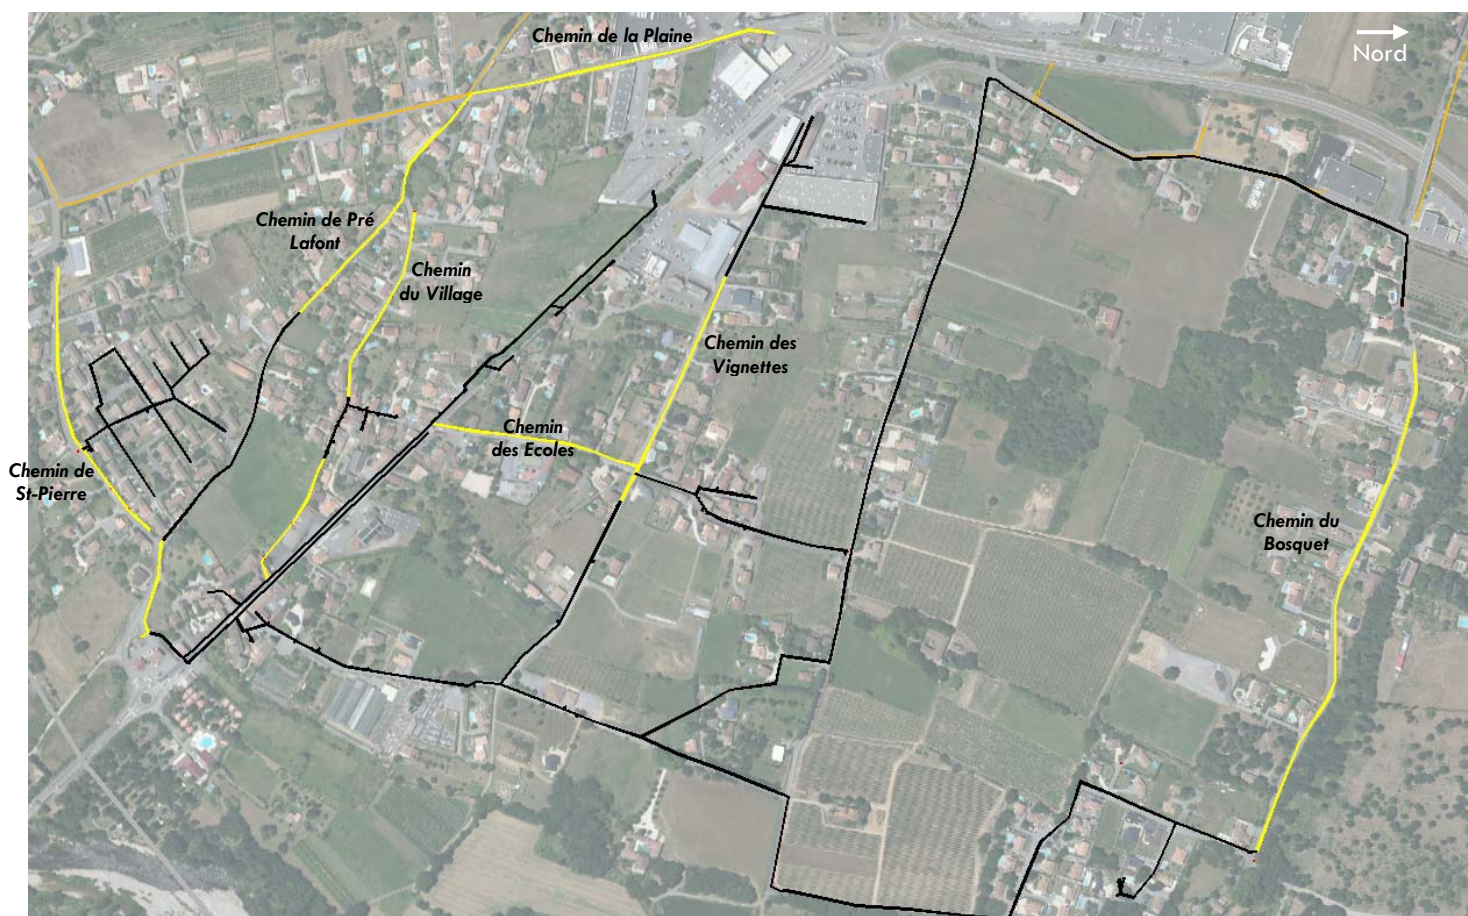
Localisation sur le plan des réseaux des ITV 2022

- chemin du Bosquet sur la partie amont (550 ml),
- chemin des Vignettes (aval Bâtiman jusqu'au carrefour avec le chemin des écoles : 280 ml),
- chemin des écoles (235 ml),
- chemin du village (280 ml),
- chemin de Pré Lafont partie amont (350 ml),
- chemin de la plaine jusqu'au carrefour avec le chemin Pré Lafont (350 ml)
- chemin de Saint-Pierre (450 ml)

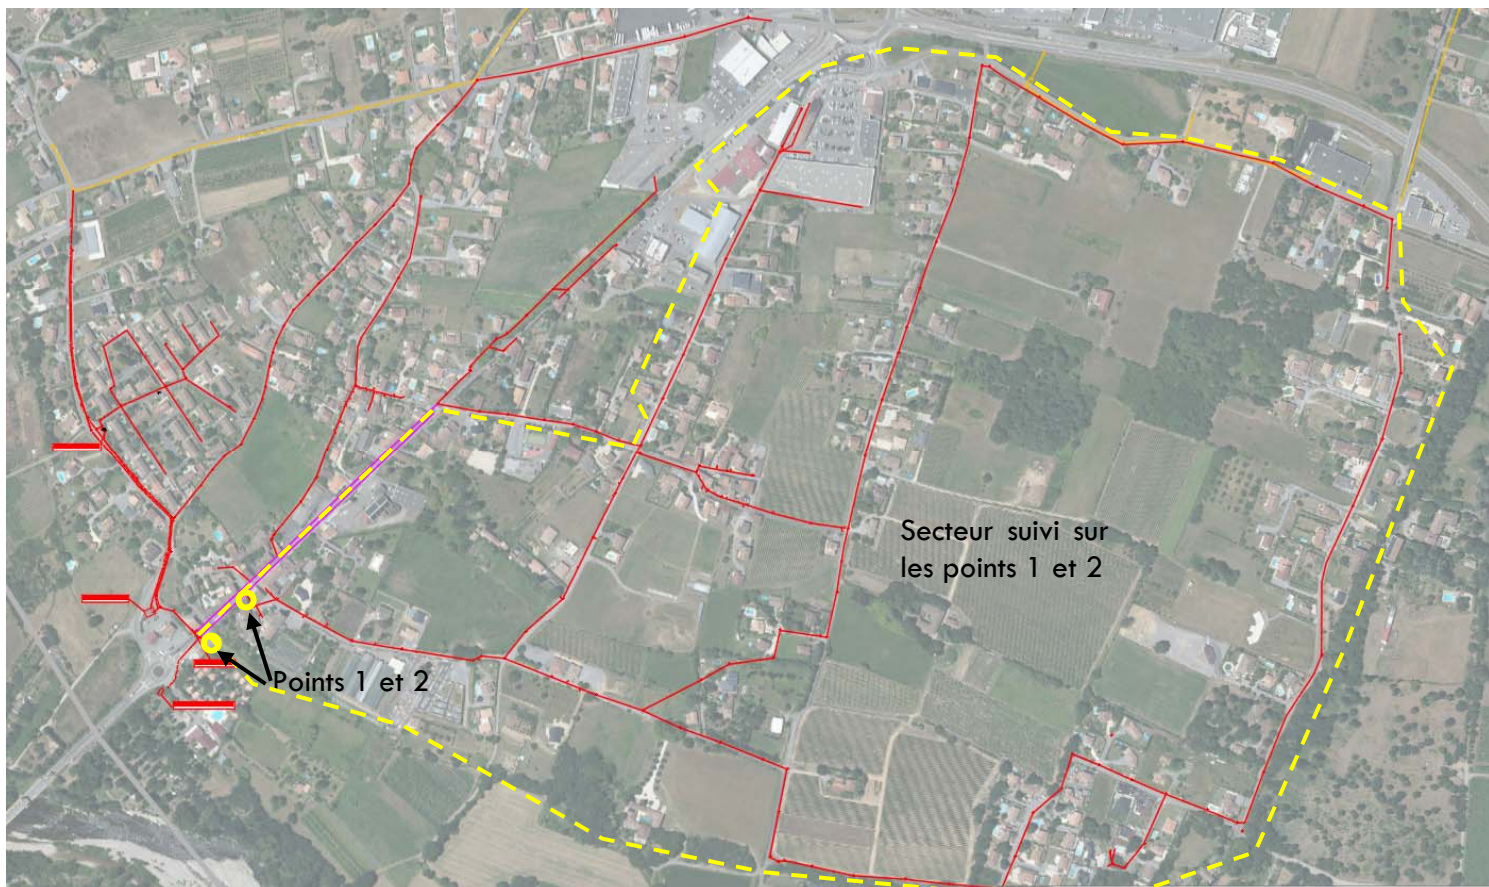
Carte de localisation des points de mesures

Sur cette antenne la valeur du niveau bas du débit en période nocturne reste supérieure à 5 m³/h, ce qui est relativement important. Cela signifie qu'il y a une grande quantité d'eaux claires parasites permanentes dans ce réseau. Ensuite, il faut noter dans un second temps les quelques montées rapides et plus ou moins importantes du débit suite aux précipitations avec par la suite un retour rapide à des "débits normaux". Nous sommes alors en présence d'une antenne qui réagit également hydrauliquement aux précipitations, ce qui est normal compte tenu qu'une partie de linéaire est en réseau unitaire 366 m. Cette antenne récolte également des eaux claires parasites de temps de pluie sur les linéaire de réseaux séparatifs (mauvais raccordement d'ouvrages ou encore problème d'étanchéité des ouvrages). Nous visualisons également une période de ressuyage.

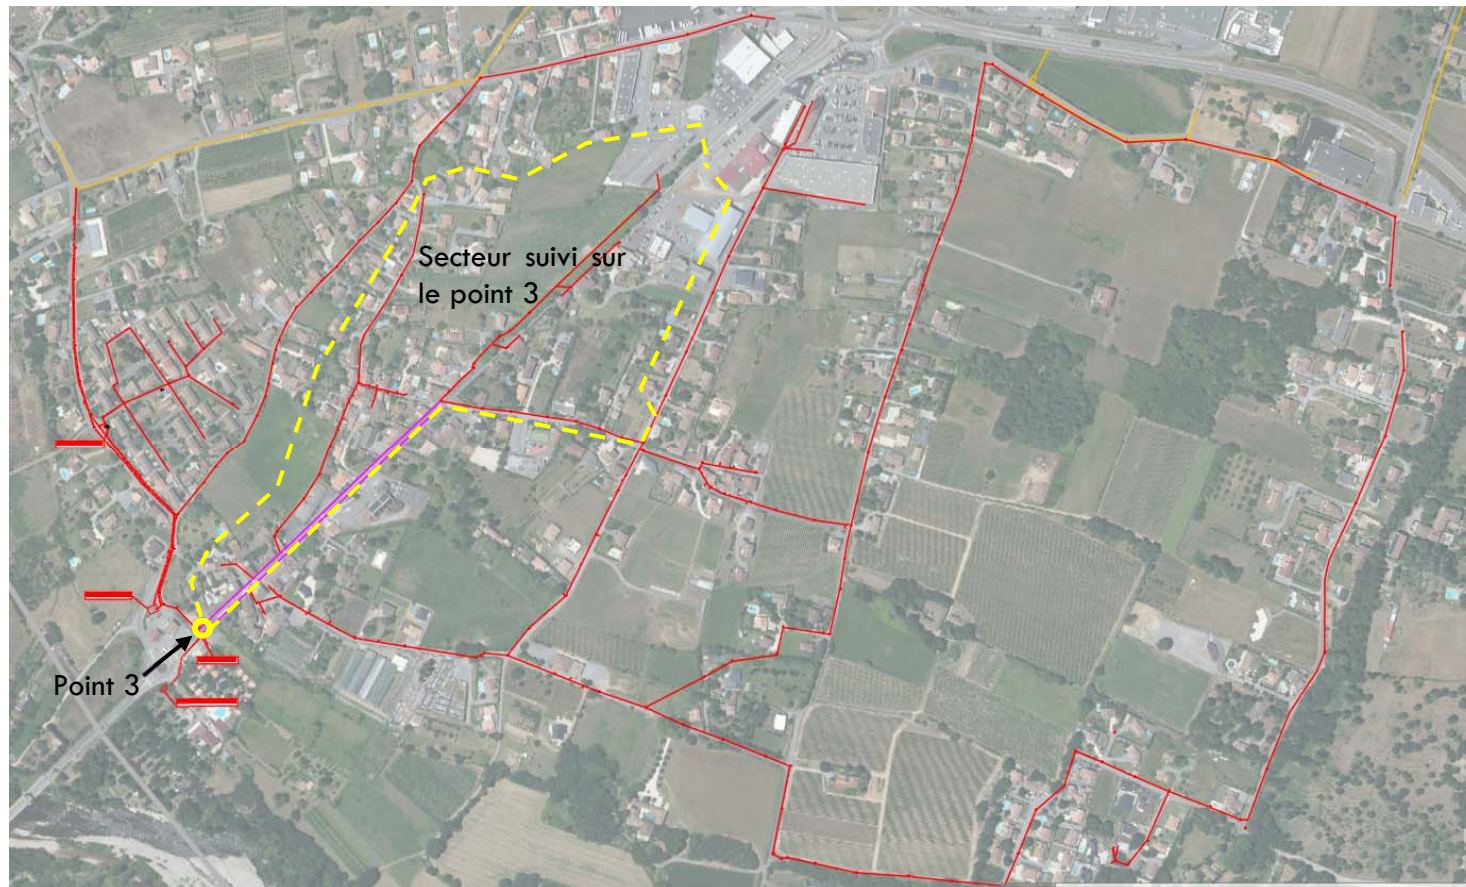
Carte de localisation des points de mesures

Sur cette antenne la valeur du niveau bas du débit en période nocturne reste supérieure à 2,2 m³/h, ce qui reste important mais deux fois moins que sur le précédent point. Cela signifie qu'il y a tout de même une quantité d'eaux claires parasites permanentes dans ce réseau non négligeable. Ensuite, il faut noter dans un second temps les quelques montées rapides et plus ou moins importantes du débit suite aux précipitations avec par la suite un retour rapide à des "débits normaux". Nous sommes alors en présence d'une antenne qui réagit également hydrauliquement aux précipitations, ce qui est normal compte tenu qu'une partie de linéaire est en réseau unitaire 379 m. Cette antenne récolte également des eaux claires parasites de temps de pluie sur les linéaire de réseaux séparatifs (mauvais raccordement d'ouvrages ou encore problème d'étanchéité des ouvrages). Nous visualisons également une période de ressuyage.

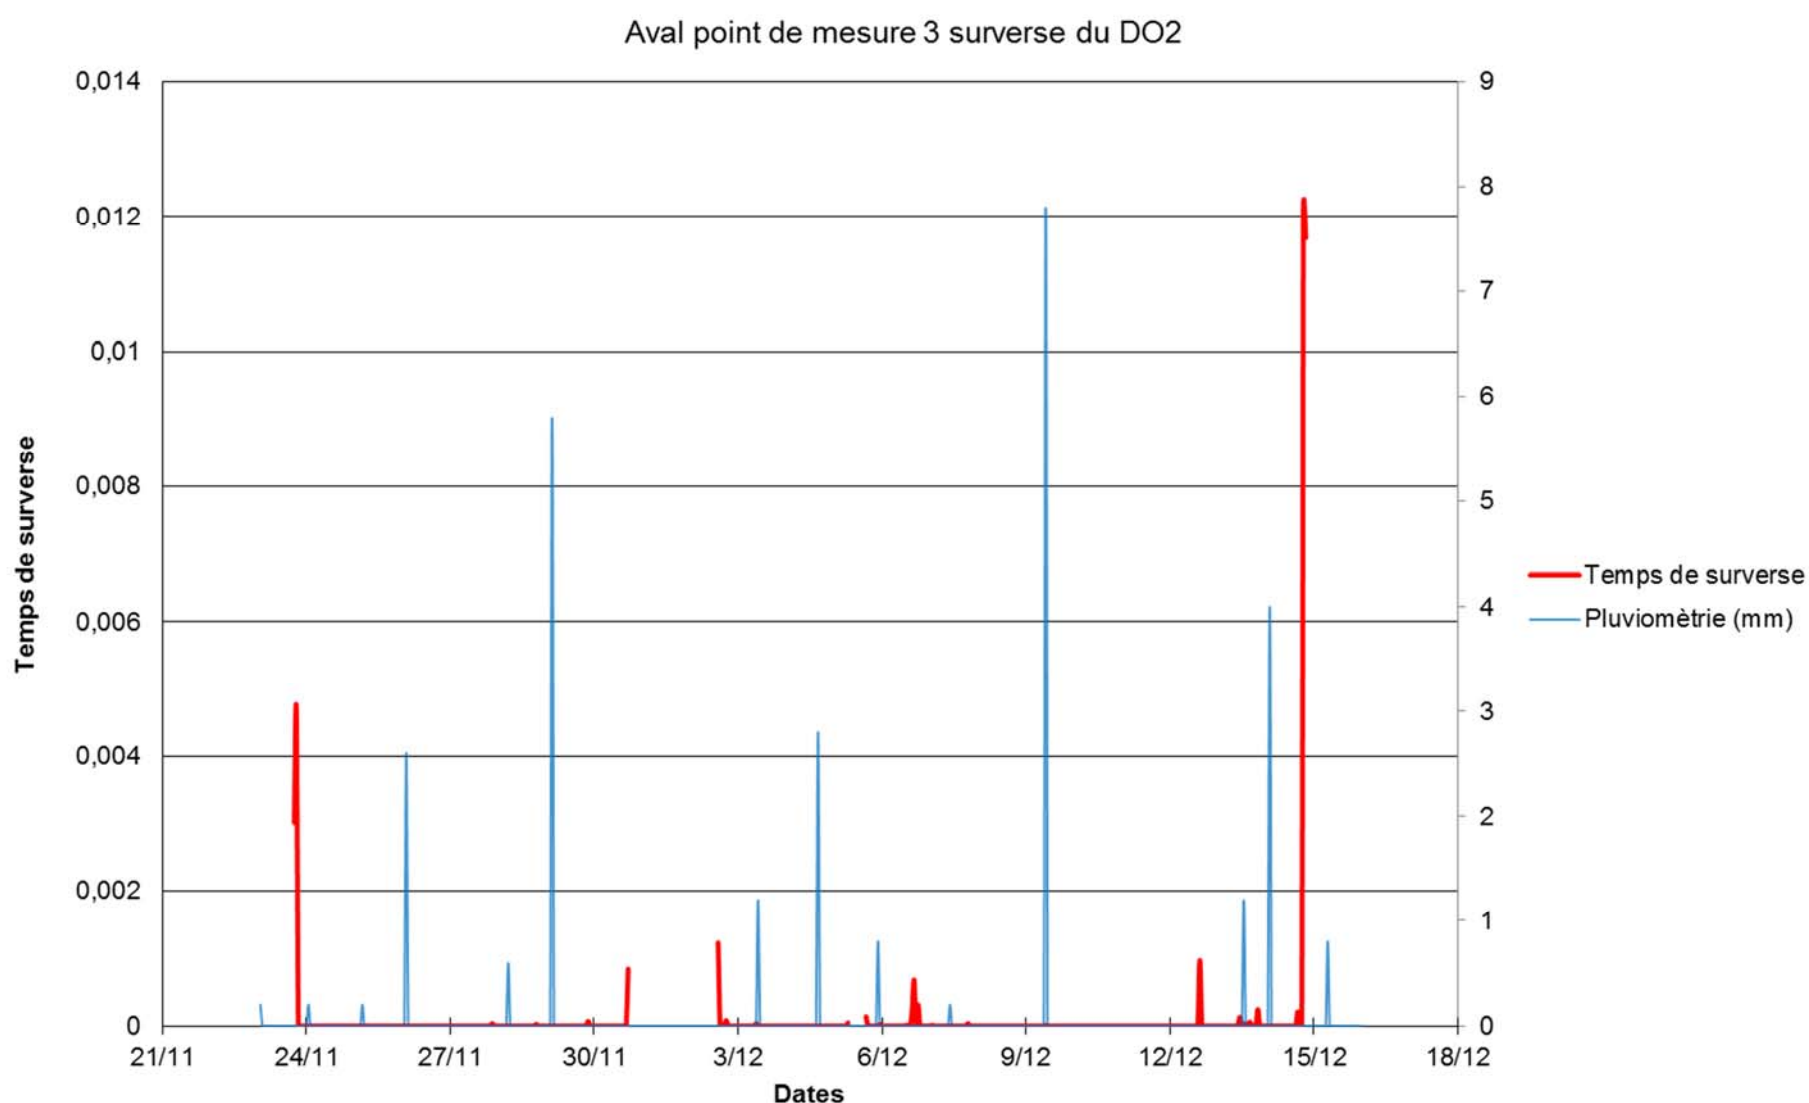
En période de nappe haute, ce DO ne déverse pas en permanence. Il déverse que pour des pluies importantes.
