ÉTUDE DE FAISABILITÉ POUR L'AMÉLIORATION DE LA  
CONTINUITÉ ÉCOLOGIQUE DE L'OUVRAGE HYDRAULIQUE DU  
PK 822+136 SUR LA LIGNE N°830 000  
(COMMUNE DE SAINT-CHAMAS)

Setec a été missionné par SNCF Réseau afin d'étudier la faisabilité d'améliorer le passage de la faune sur l'ouvrage hydraulique situé au PK 822+136 de la ligne 830 000 de Paris-Lyon à Marseille-Saint-Charles (PLM).

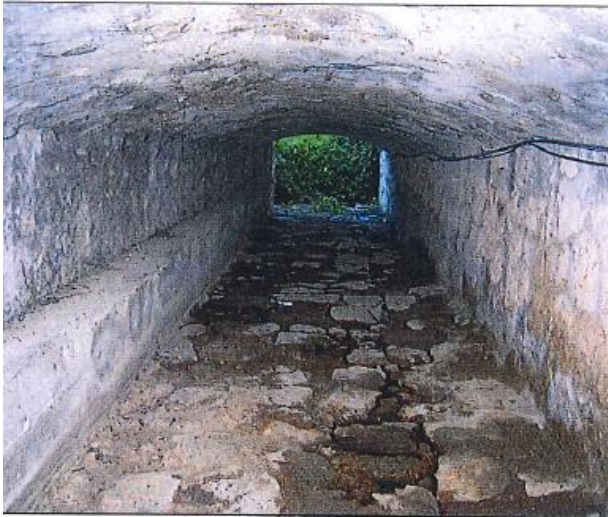
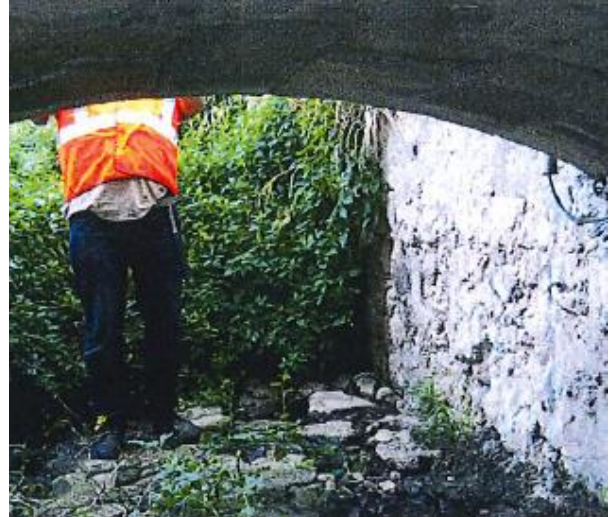
Il semble que le radier à l'intérieur de l'ouvrage ait été restauré lors de travaux récents (bétonnage lisse favorisant les écoulements).

**Illustration 9** photos du radier maçonné en 2011 (source : PV d'inspection par l'infrapôle PACA de SNCF du 30 juin 2011)

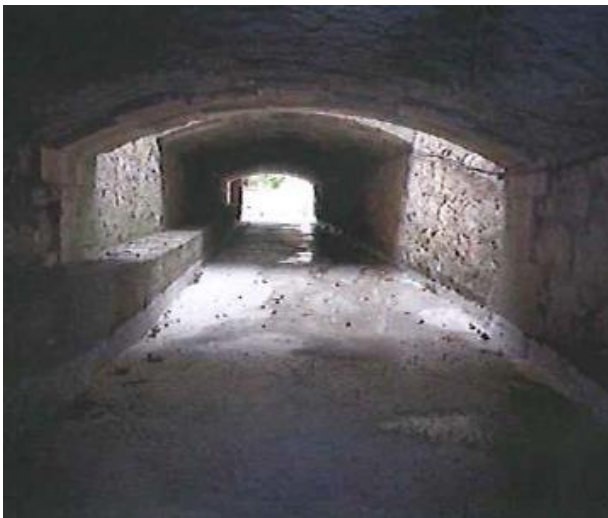
**Illustration 10** photo du radier en 2017 (source : PV d'inspection par l'infrapôle PACA de SNCF du 11 octobre 2017)

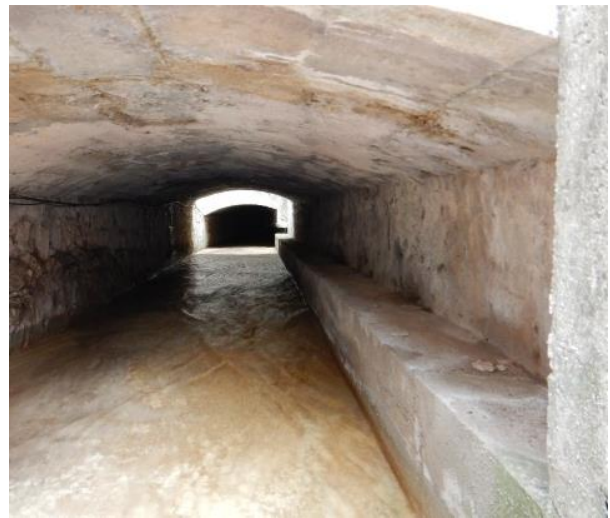
**Illustration 11** photo en 2020 (source : photo setec février 2020)

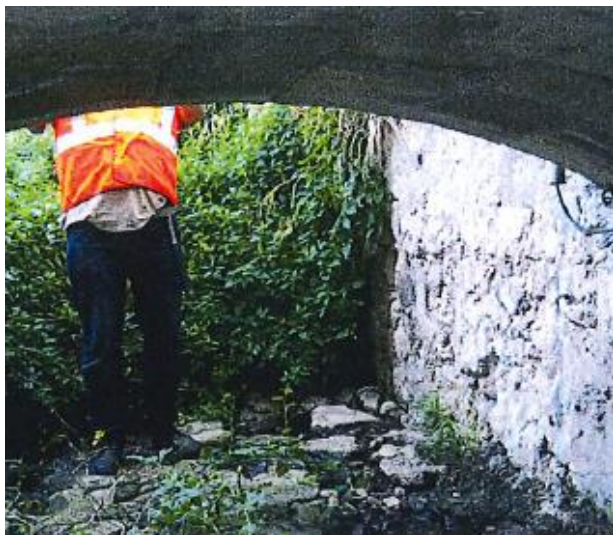
**Illustration 12** entrée amont du cours d'eau en 2011  
(source : PV d'inspection par l'infirpôle PACA de SNCF du 30 juin 2011)

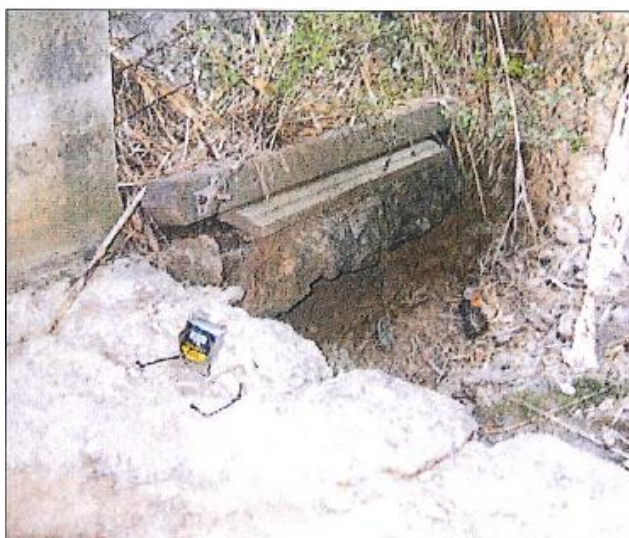
**Illustration 14** vue en 2011 de la sortie du fossé latéral d'assainissement se déversant en rive droite du cours d'eau à l'amont de l'ouvrage (source : PV d'inspection par l'infirpôle PACA de SNCF du 30 juin 2011)

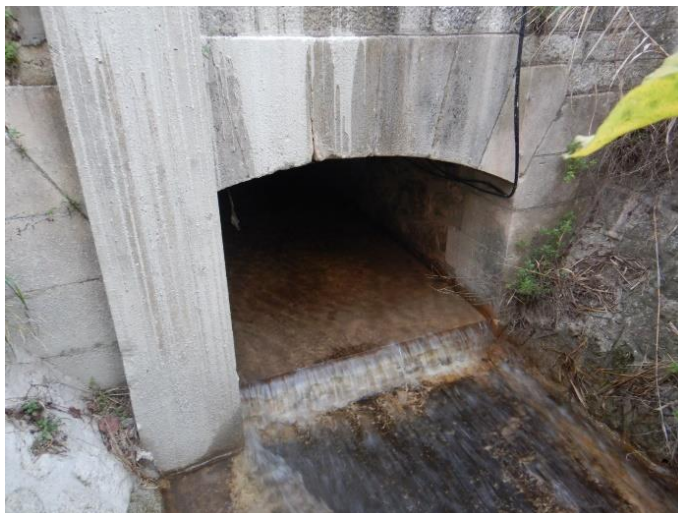
**Illustration 18** sortie aval en février 2020 (source : photo setec)

Ces photos montrent que l'affouillement a été traité mais pas le seuil pour la faune. L'affouillement s'est reporté en aval de la dalle car il n'y a pas de transition progressive de rugosité avec le milieu naturel. Une planche de coffrage reste présente à l'aval de la Dalle

- - A l'aval du radier, pour corriger le second seuil : pose d'une rampe en enrochement lié de pente 4 pour 1
- Réfection des dégradations existantes dans l'ouvrage

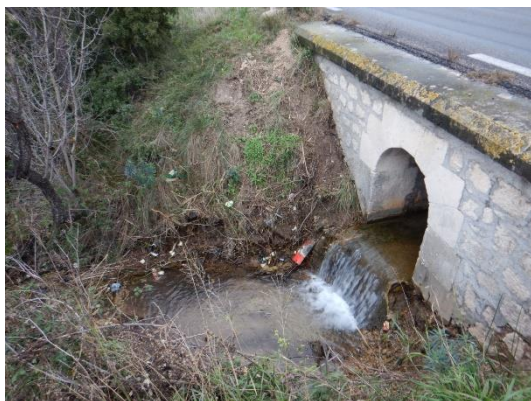
**Illustration 20** Photo de la sortie aval de l'ouvrage sous la RD10 (Source : relevé setec en 2020)

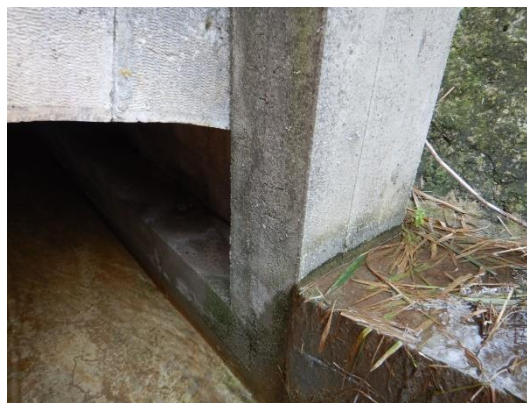
Il est important de rappeler que la configuration de l'ouvrage sous voie SNCF est singulière. En effet, cet ouvrage présente deux sections différentes séparées par un puit de lumière. La section à l'amont présente une section légèrement plus réduite (2,00 x 1,20 m) que celle de l'aval (2,00 x 1,45 m en aval). De plus, comme on l'a vu précédemment, l'ouvrage présente une longrine et un pilier en rive droite. Ce pilier constitue un obstacle à l'écoulement et la section modélisée ne prend donc pas en compte l'espace disponible au-dessus de cette banquette. C'est pourquoi la section modélisée a été de 1,70 m x 1,20 m).

**Illustration 27 Pilier en amont de la banquette**

- Suppression des poteaux amont et aval empêchant l'accès à la banquette : solution non retenue car, selon la SNCF, l'enlèvement des poteaux risque de porter préjudice à la stabilité de l'ouvrage.
- Contournement des poteaux par un enrochement : solution non retenue car elle implique une diminution de la capacité hydraulique de l'ouvrage.
- Prolongement de la banquette par un système suspendu (« encorbellement ») qui contourne les poteaux : solution envisageable à condition de ne pas modifier notablement la section hydraulique de l'ouvrage et de ne pas créer d'obstacle important à l'écoulement (accentuation du risque de formation d'embâcles).

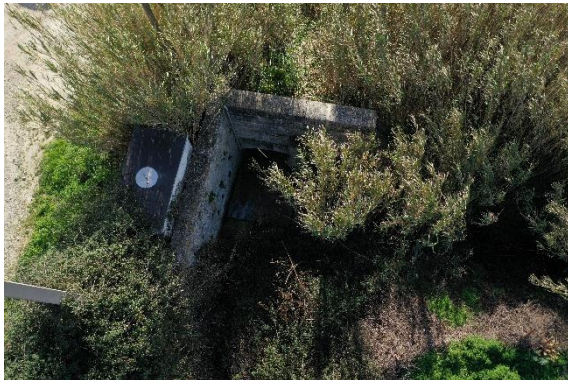
Le mur en maçonnerie en continuité du piédroit côté Marseille au niveau de la tête amont présente d'importants disjointements allant jusqu'à 8 cm de profondeur. Une dégradation importante des moellons a été relevée en pied du mur.

**Vue aérienne de l'entrée amont de l'ouvrage et du mur de soutènement**
