ENTRETIEN DES COURS D'EAU DU PAYS DE GEX

Plan de gestion  
et d'entretien de la ripisylve sur le  
Grand Journans.

Rapport final

GRAND JOURNANS

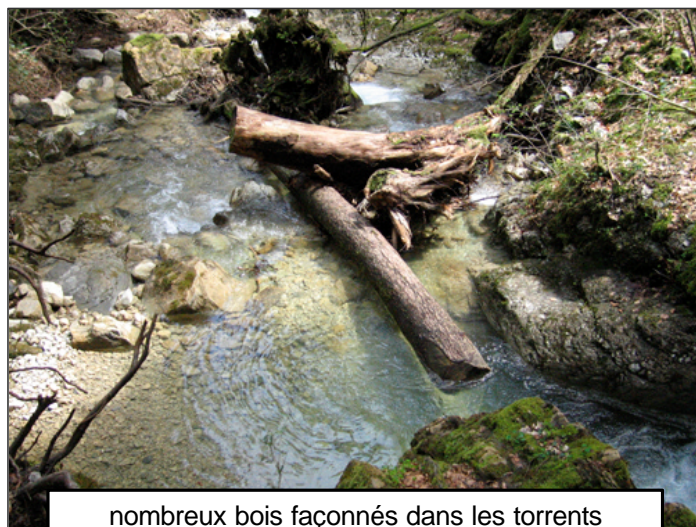
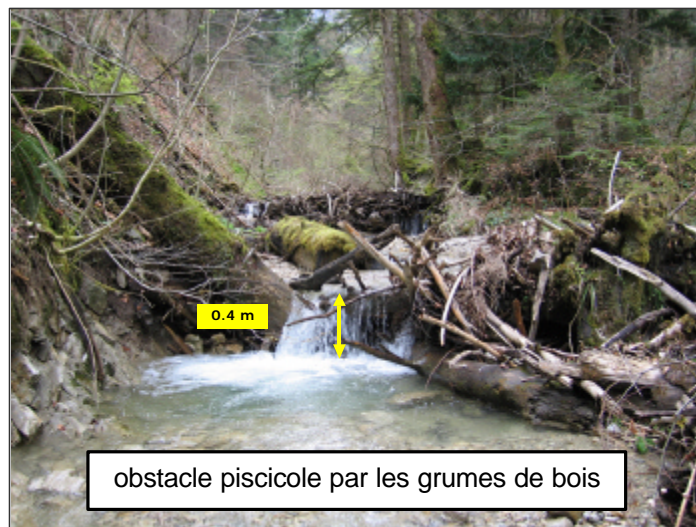
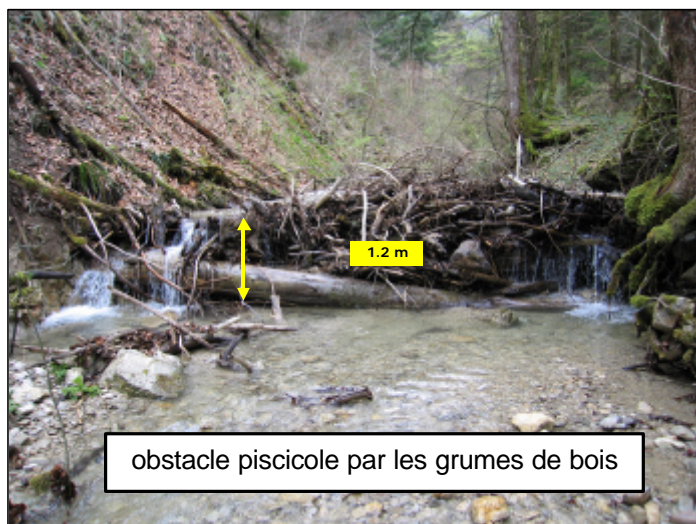
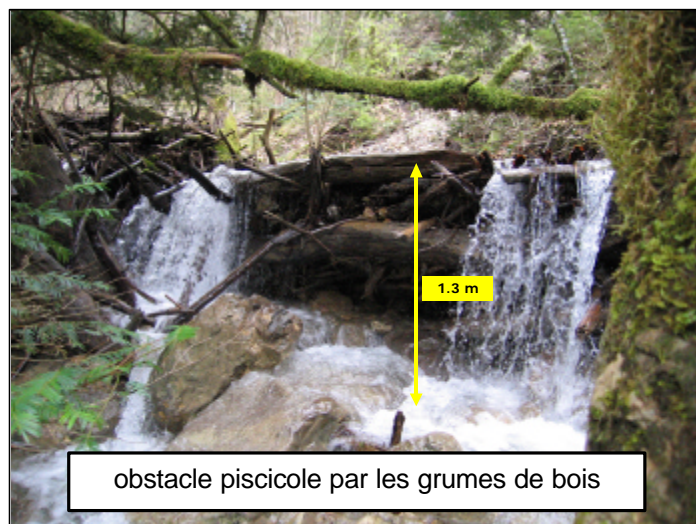
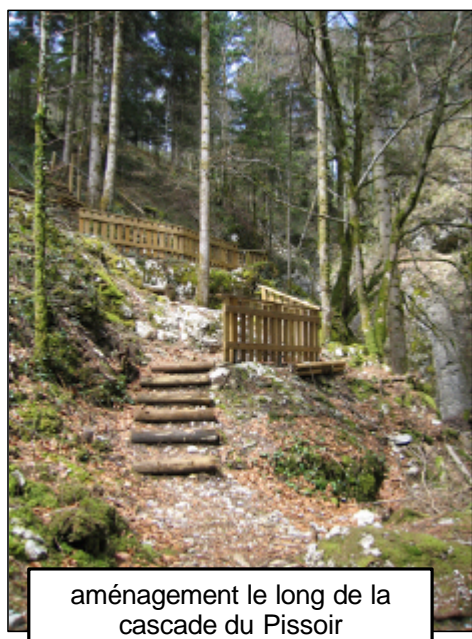
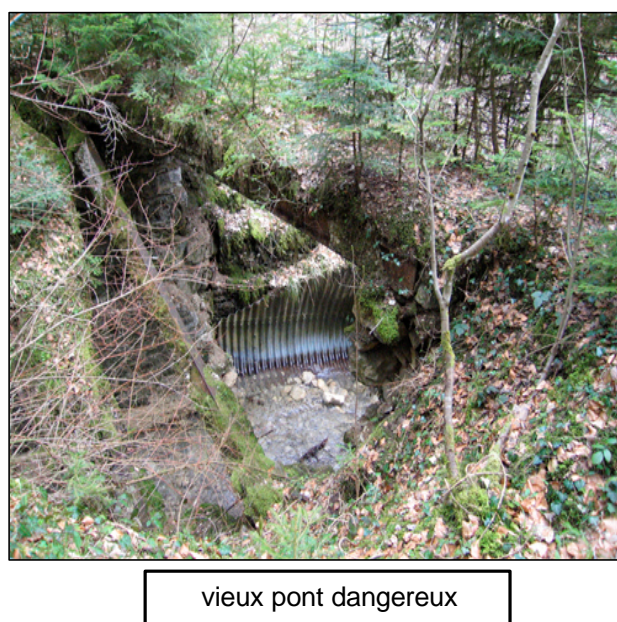
Au niveau de la Maison Forestière, l'examen attentif des 11 embâcles présents sur une distance de 300 m suite à la coupe de bois de 1995 sur le versant rive droite, montre qu'ils sont tous difficiles (en jaune) ou impossibles (en rouge) à franchir pour le poisson. Cet impact est probablement lié à la dimension de certains bois, qui font exactement la largeur du torrent. Ces bois se sont donc mis facilement

perpendiculairement au cours d'eau. Dans ces embâcles, certains bois courts sont également fichés verticalement dans les alluvions à la suite de crues ou de l'exploitation des versants et ont pu également jouer un rôle dans la formation des barrages de bois.

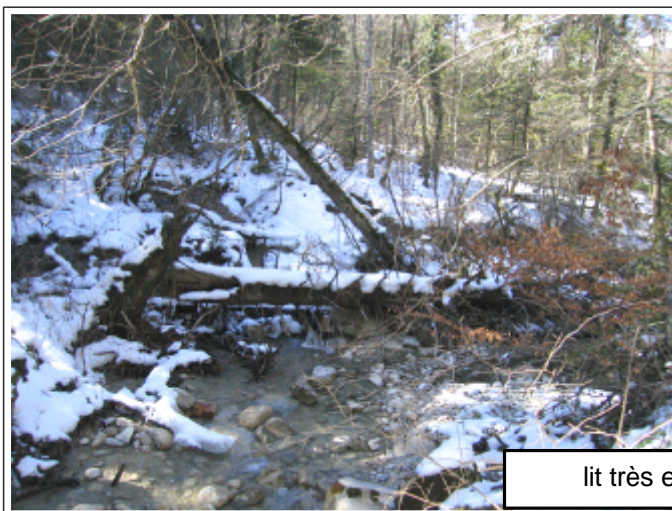
lit très encombré par les arbres arrachés des rives

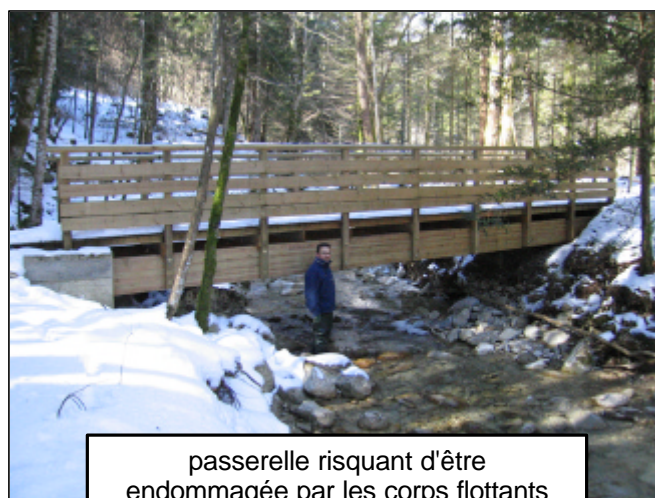
passerelle risquant d'être endommagée par les corps flottants

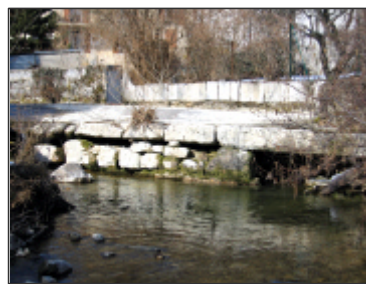
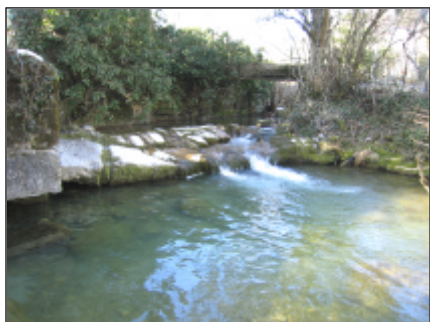
Plusieurs ouvrages gênent la circulation piscicole, notamment un petit seuil droit en béton, le radier béton de la canalisation d'eaux usées et le seuil à l'abandon et en mauvais état, qui alimentait autrefois un bief en rive gauche.

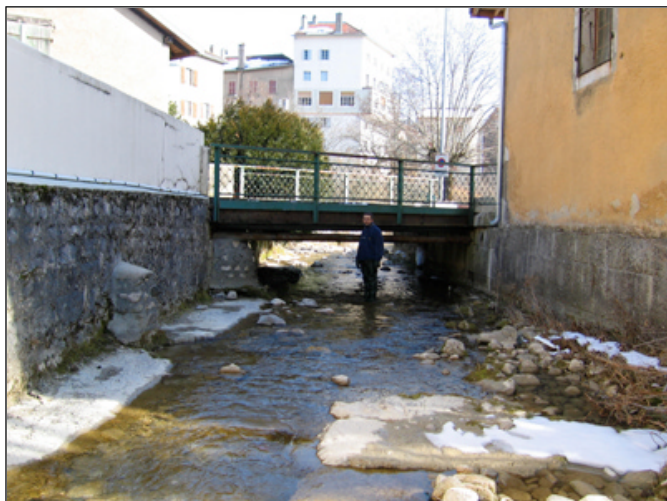
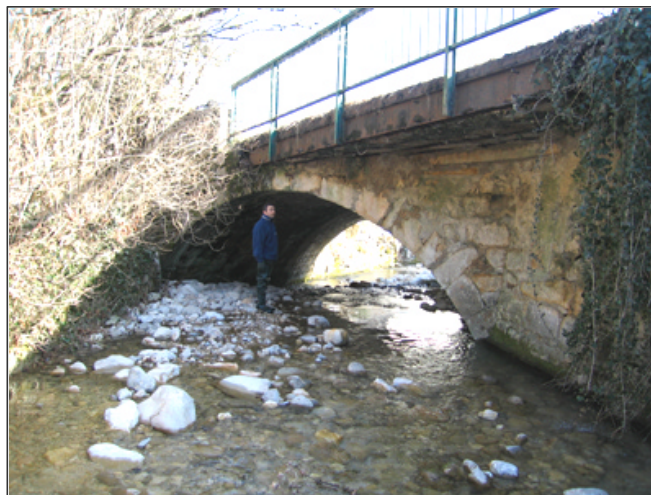
Les 2 ponts sont très sensibles au risque d'obstruction par des corps flottants.

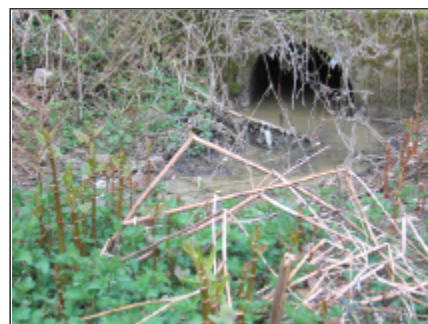
En aval, on observe un rejet d'eaux usées dans le cours d'eau et une zone de stockage de fumier près de la station de pompage en nappe pour l'eau potable.

Rejet d'eaux usées et  
renouées du Japon

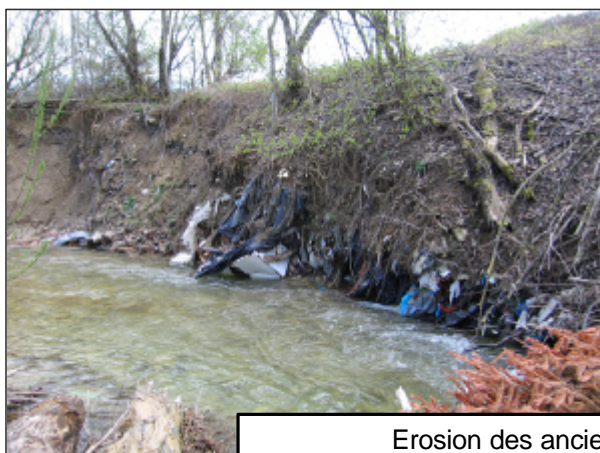
Erosion des anciennes décharges et remblais

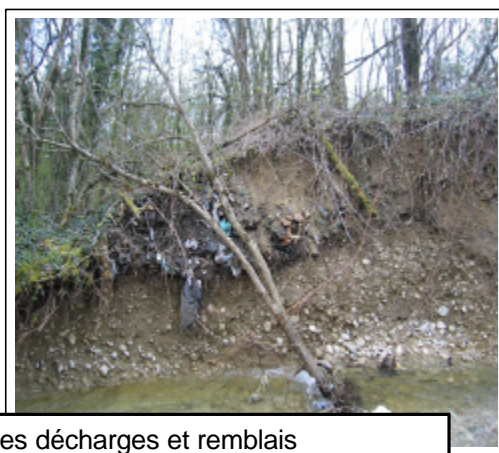
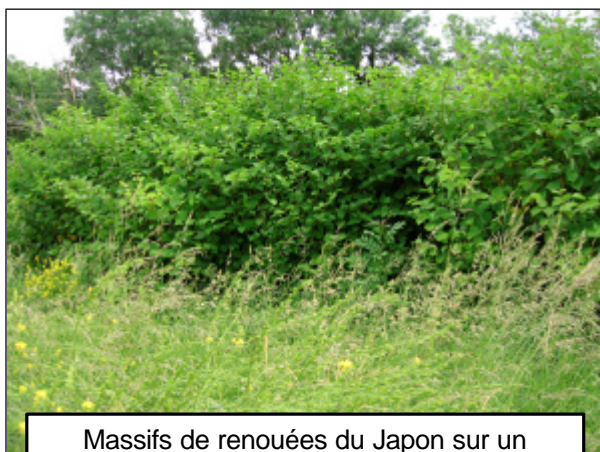
Ces remblais sont également à l'origine de la contamination du cours d'eau par les renouées du Japon, abondantes sur le tronçon. Il est possible également que le réseau d'eaux pluviales ait apporté des rhizomes, puisque deux massifs se trouvent juste au niveau de ces exutoires.

Massifs de renouées du Japon sur un remblais au bord du cours d'eau

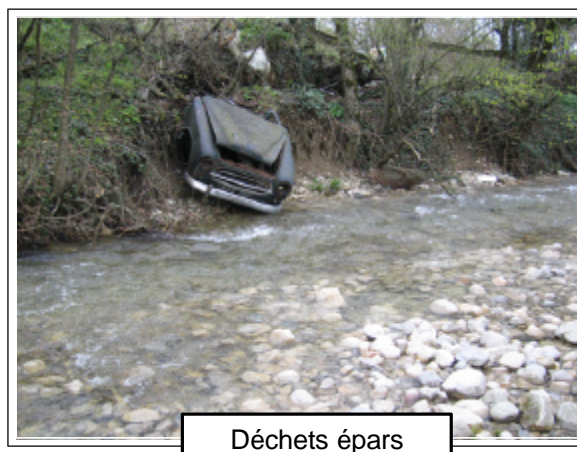
Déchets épars

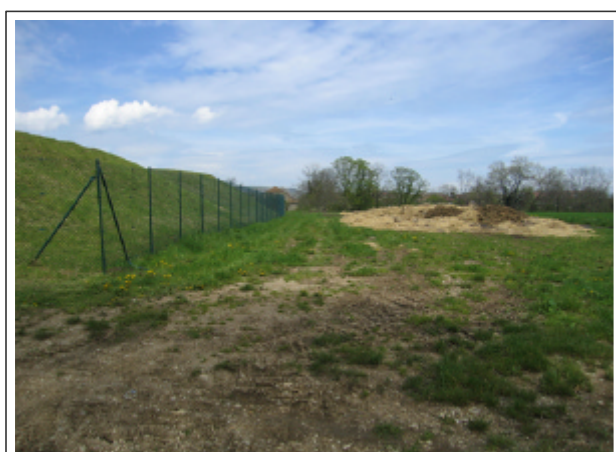
Dépôt de fumier à proximité des captages AEP

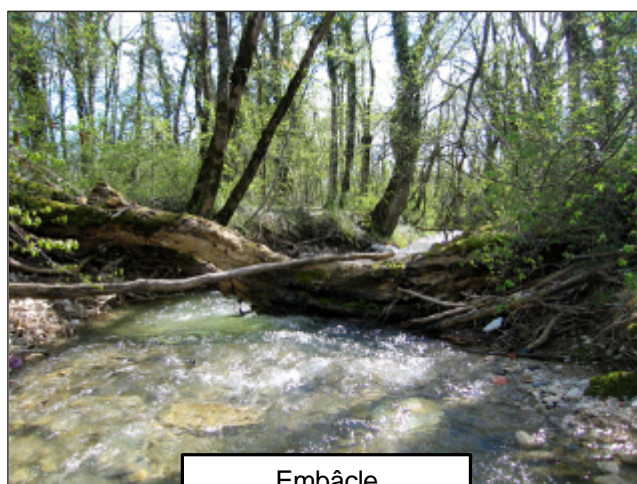
Embâcle

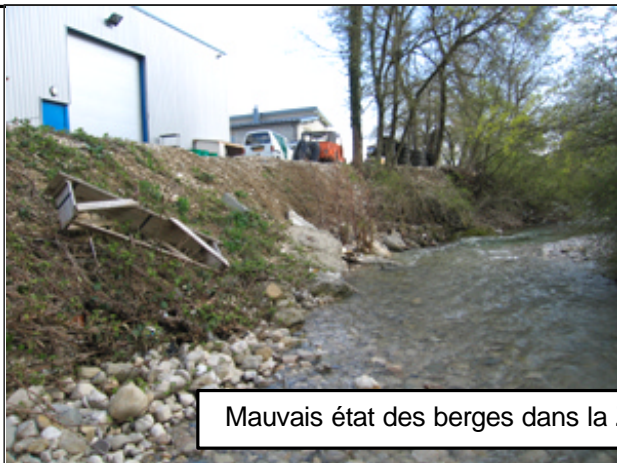
Le lit est souvent en assec et est très artificialisé par de très nombreuses protections de berge et des rives remblayées pour la plupart. Ces remblais ont nettement rétréci le lit sur plusieurs secteurs, comme dans la ZA du Journans. Les berges le long de celle-ci sont très dégradées et souvent mal stabilisées.

Mauvais état des berges dans la ZA du Journans

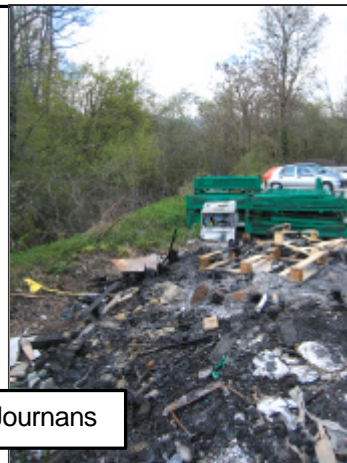
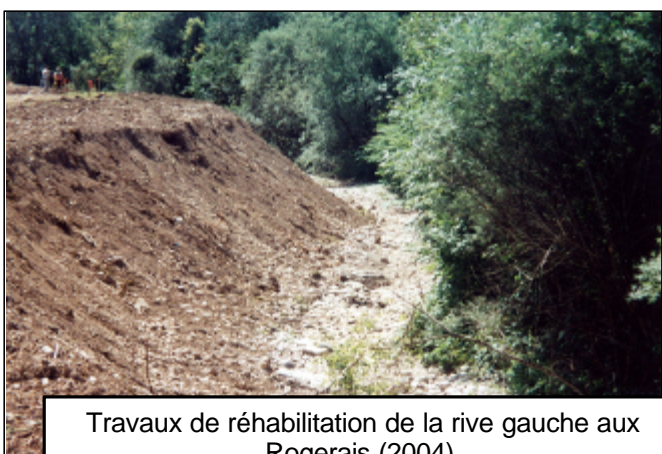
Travaux de réhabilitation de la rive gauche aux Rogerais (2004)

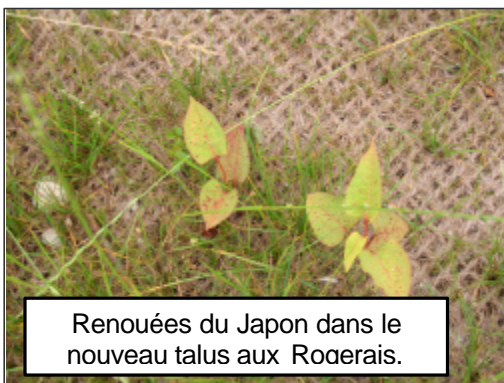
Renouées du Japon dans le nouveau talus aux Rogerais.

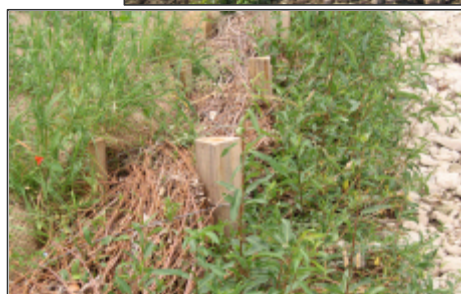
Fascine morte mais bonne reprise des branches anti-sapes.

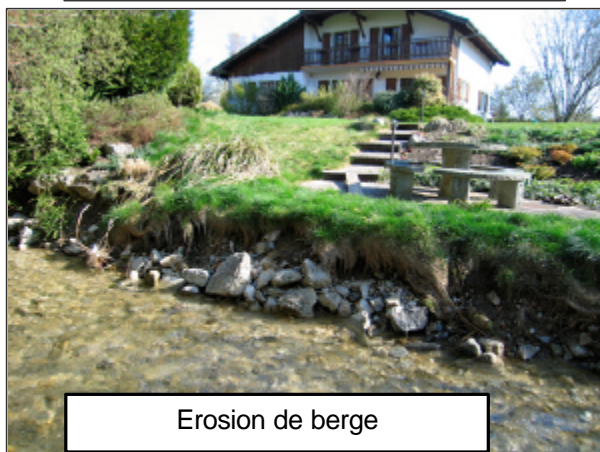
Erosion de berge

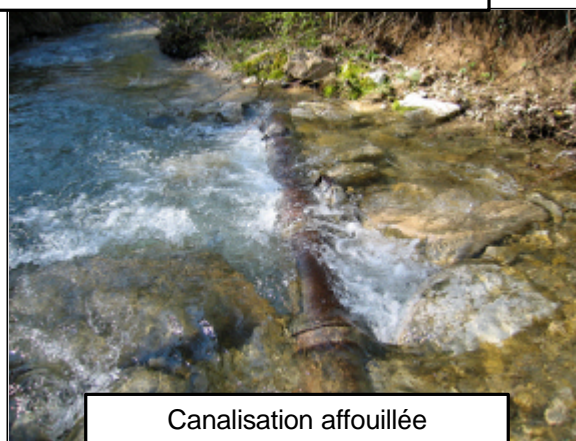
Canalisation affouillée

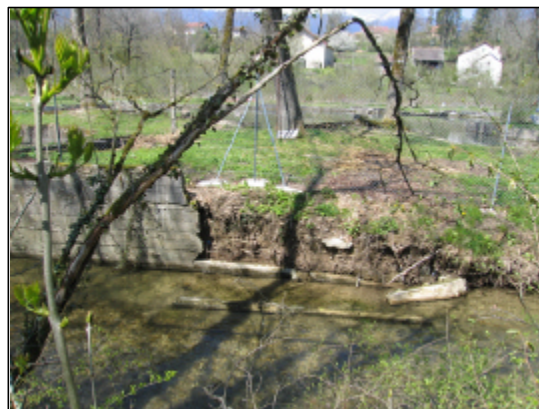
Puis, le cours d'eau longe la pisciculture de Veraz. Les murs sur les rives sont fortement dégradés, une partie est déjà effondrée. A terme, les prochaines fortes crues pourraient mettre en communication les étangs avec le cours d'eau.

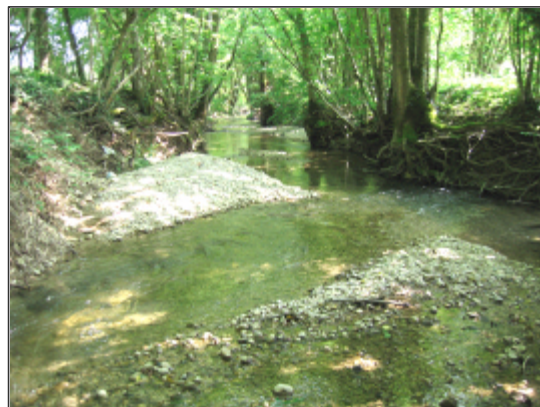
La partie amont du tronçon a subi sur 1 km un curage à la pelle mécanique après la seconde guerre mondiale, dont les effets sur la morphologie sont encore nettement visibles : le tracé est presque rectiligne ; les matériaux curés ont été déposés sur les berges et forment deux bourrelets quasi-continus ; tous les arbres sont "perchés" et certains sont tombés.

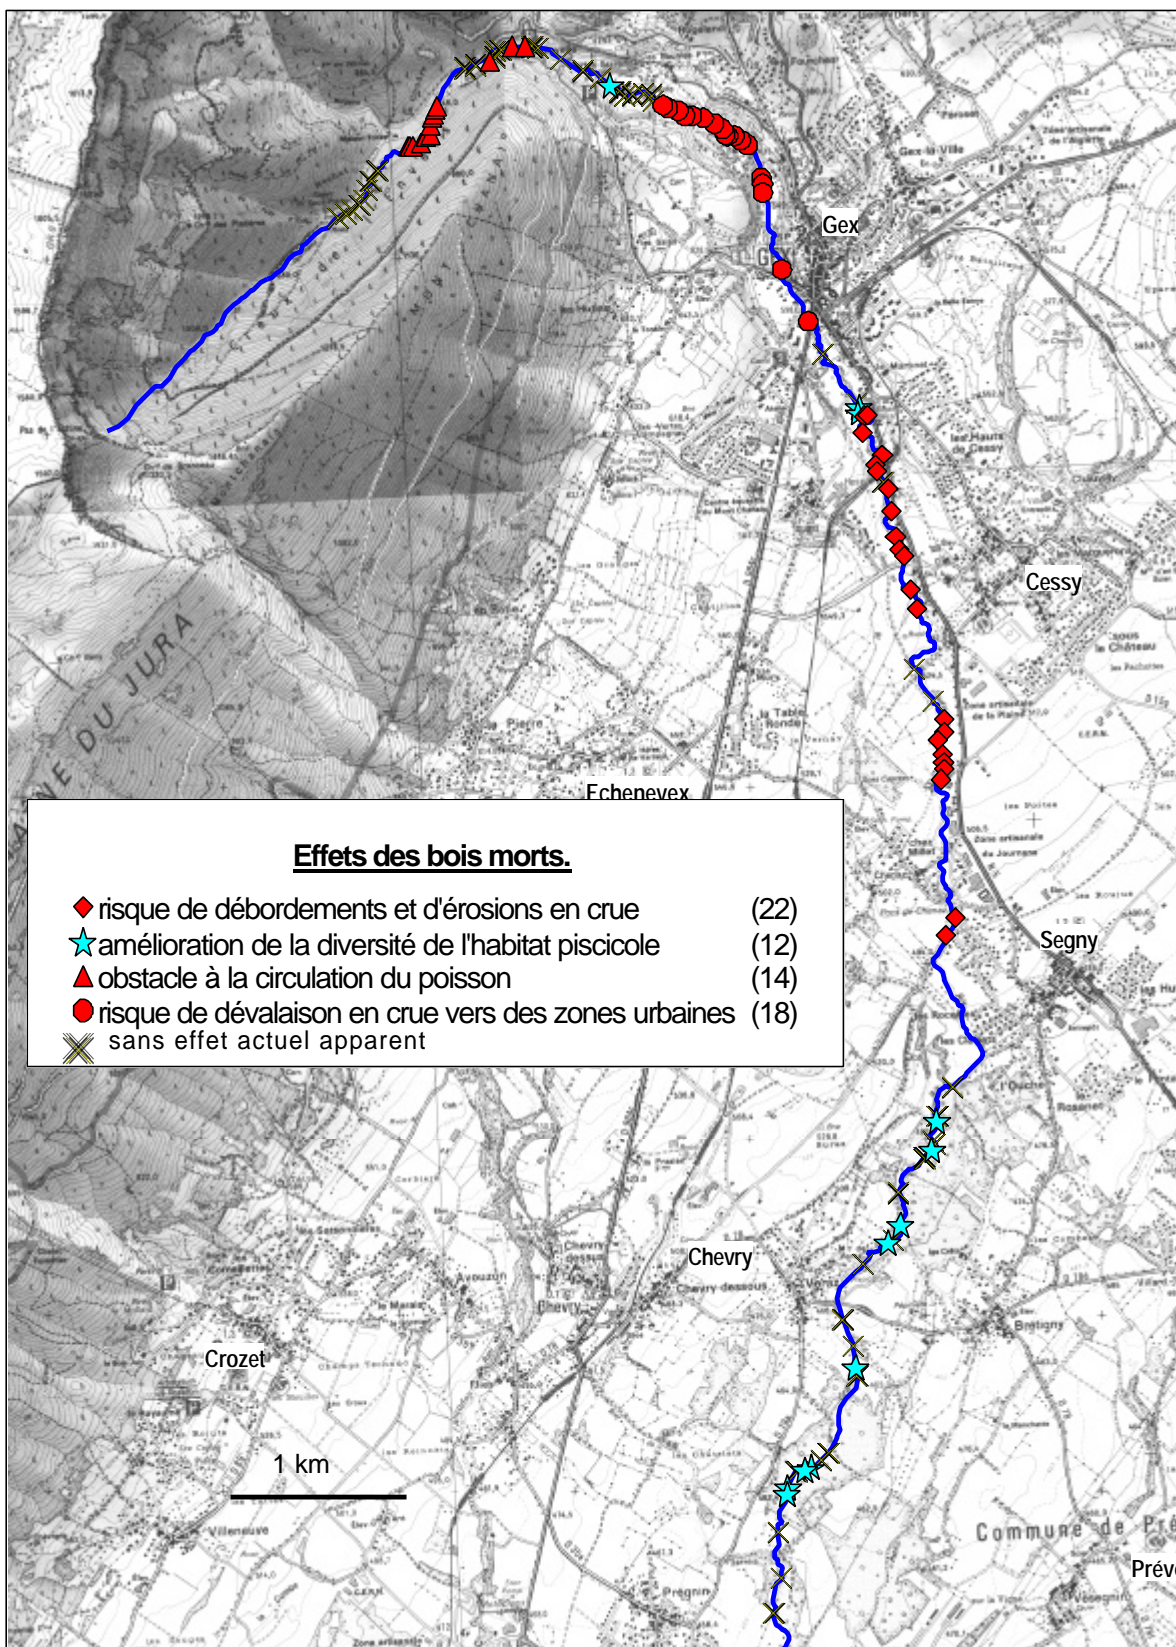
Principaux bois morts présents sur les berges ou dans le lit du Journans  
et effets supposés (expertise visuelle).

Les arbres dont les souches sont affouillées par les crues sont nombreux, ainsi que les embâcles de bois.

Cette situation est préoccupante dans les zones urbanisées ou à l'amont de ces zones. En effet, elle pourrait aggraver les conséquences d'une crue exceptionnelle avec des débordements ou des érosions accrues.

Une partie des très nombreux bois morts à l'amont de Gex pourrait ainsi dévaler vers la zone urbaine et se bloquer derrière les ponts, dont le gabarit est insuffisant pour laisser passer les corps flottants. Ce scénario a d'ailleurs déjà eu lieu en partie lors de la crue de 1990, avec un arbre bloqué contre un pont. Une étude de SOGREAH de 1999<sup>9</sup> a par ailleurs préconisé l'aménagement d'un piège à corps flottants juste à l'amont de la zone urbaine pour protéger celle-ci.

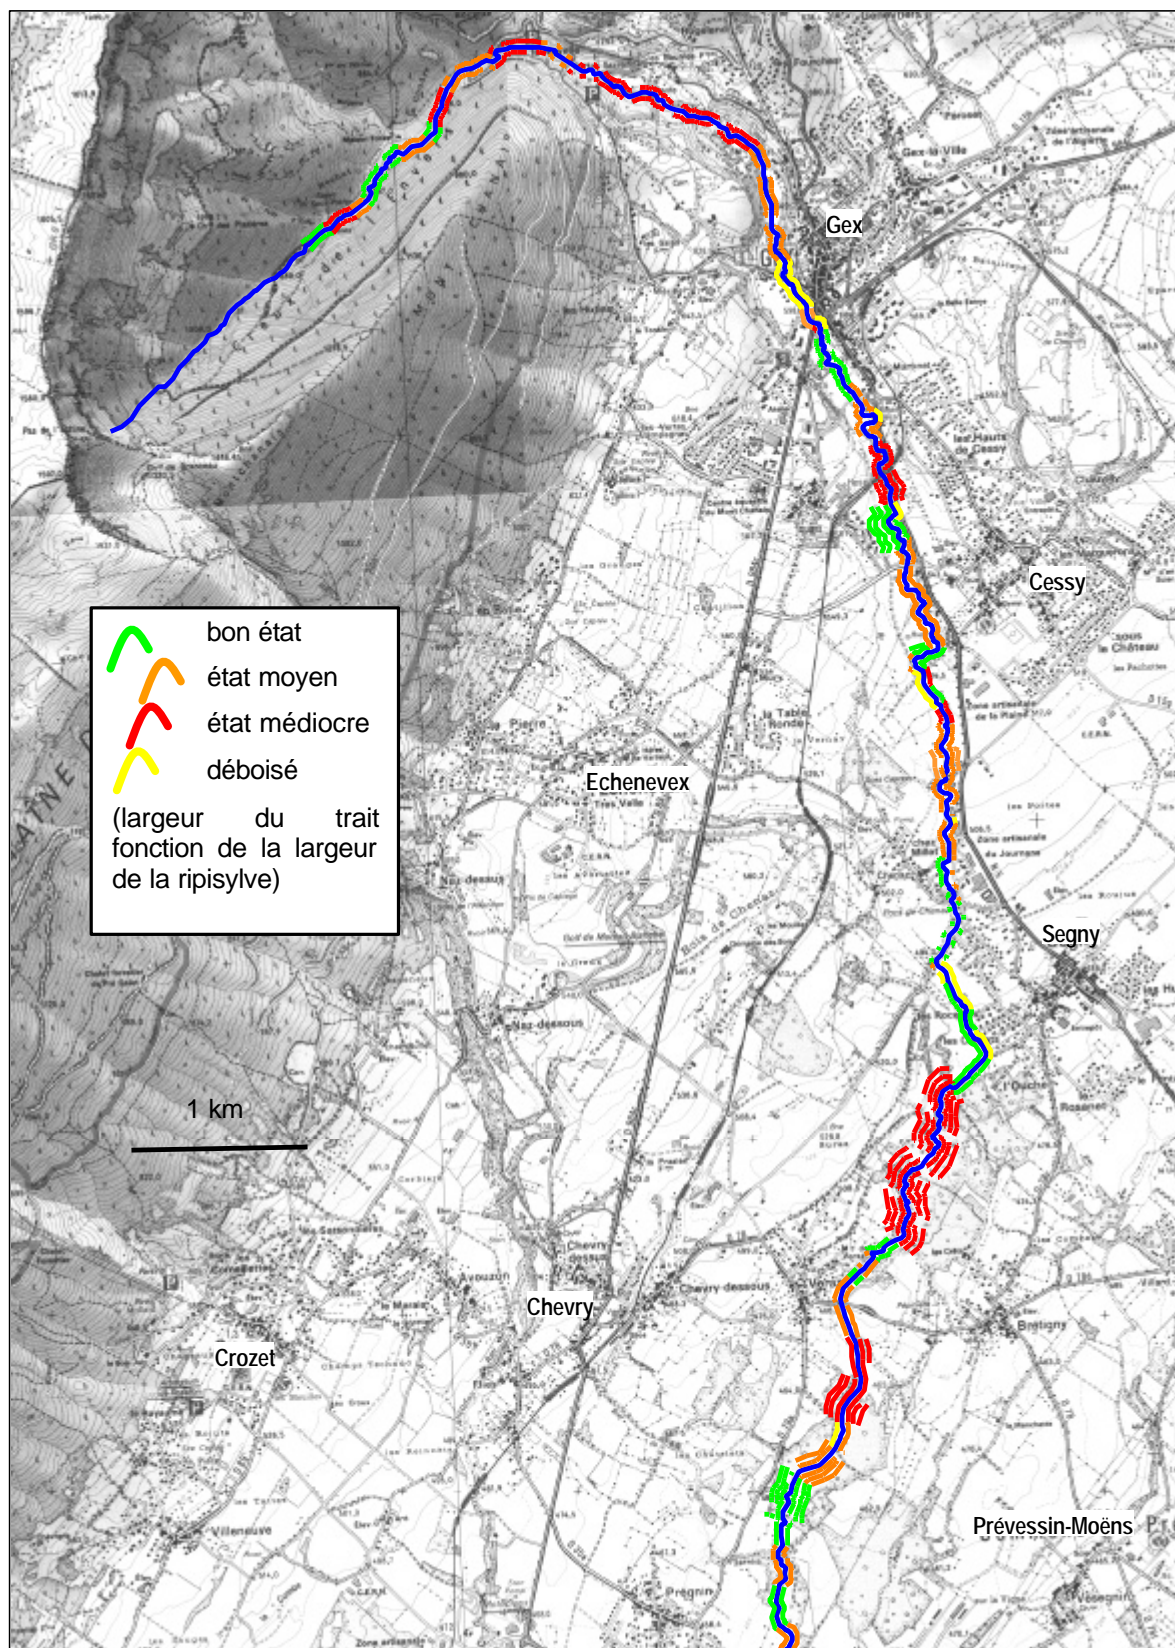
Etat des boisements de berge (expertise visuelle).

De même, les 2/3 des boisements rivulaires sont en état moyen ou médiocre.

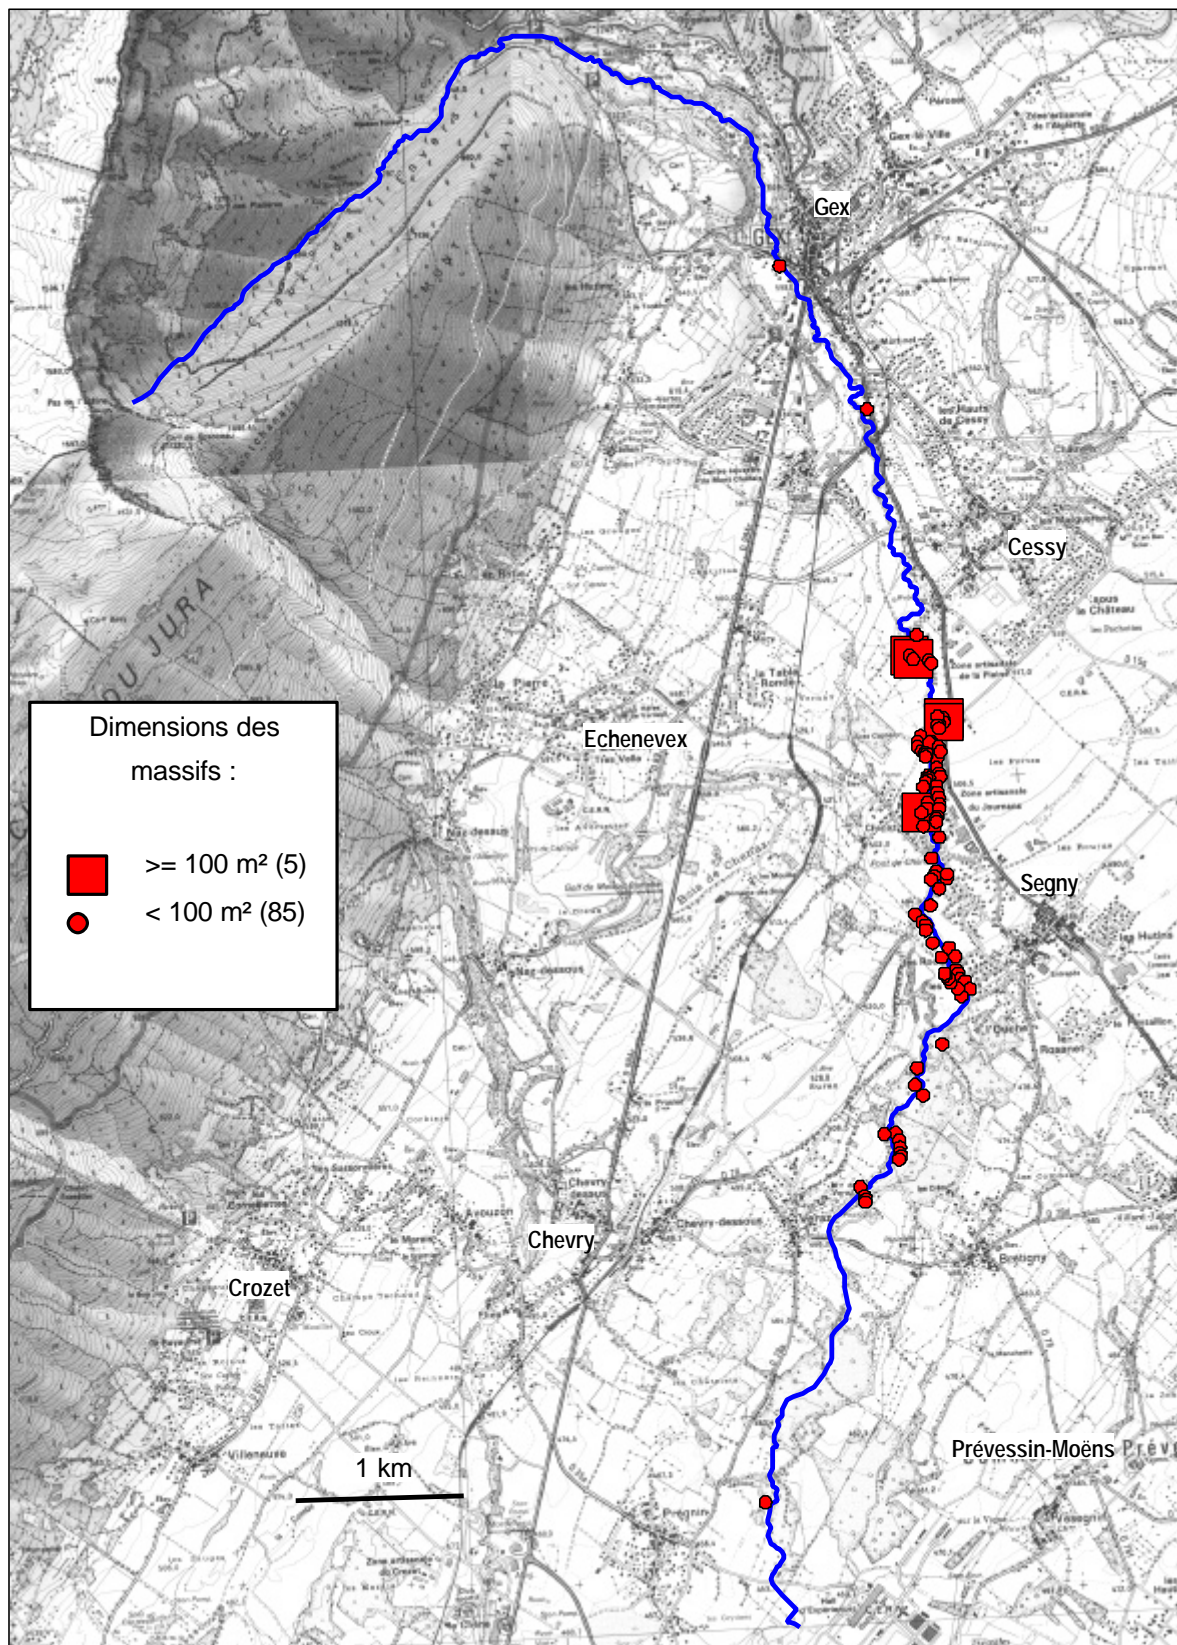
Localisation des massifs de renouées du Japon.

Les renouées du Japon, plantes invasives extrêmement performantes le long des rivières, sont bien installées sur le réseau hydrographique avec 90 implantations couvrant au total 2700 m<sup>2</sup>. Elles sont en train d'envahir un tronçon de 4 km, principalement situé sur les communes de Cessy et Chevry. Plus en aval, le cours d'eau est apparemment en train de se faire contaminer par le Jeanvain ou un de ses affluents, qui longe sans doute l'ancienne décharge de Chevry.

8 massifs sont sur des remblais et à l'origine probablement de la contamination du cours d'eau. Ce sont les massifs les plus gros, souvent plusieurs centaines de m<sup>2</sup>.

Les autres massifs sont présents sur des alluvions naturelles et sont donc certainement issus de rhizomes arrachés plus en amont par les crues. Leurs dimensions vont de 3 à 75 m<sup>2</sup>, avec une très grande majorité de massifs de quelques m<sup>2</sup> seulement. Ces massifs sur alluvions sont donc pour la plupart relativement récents. Ils constituent des foyers secondaires à partir desquels la plante peut s'étendre toujours plus en aval.

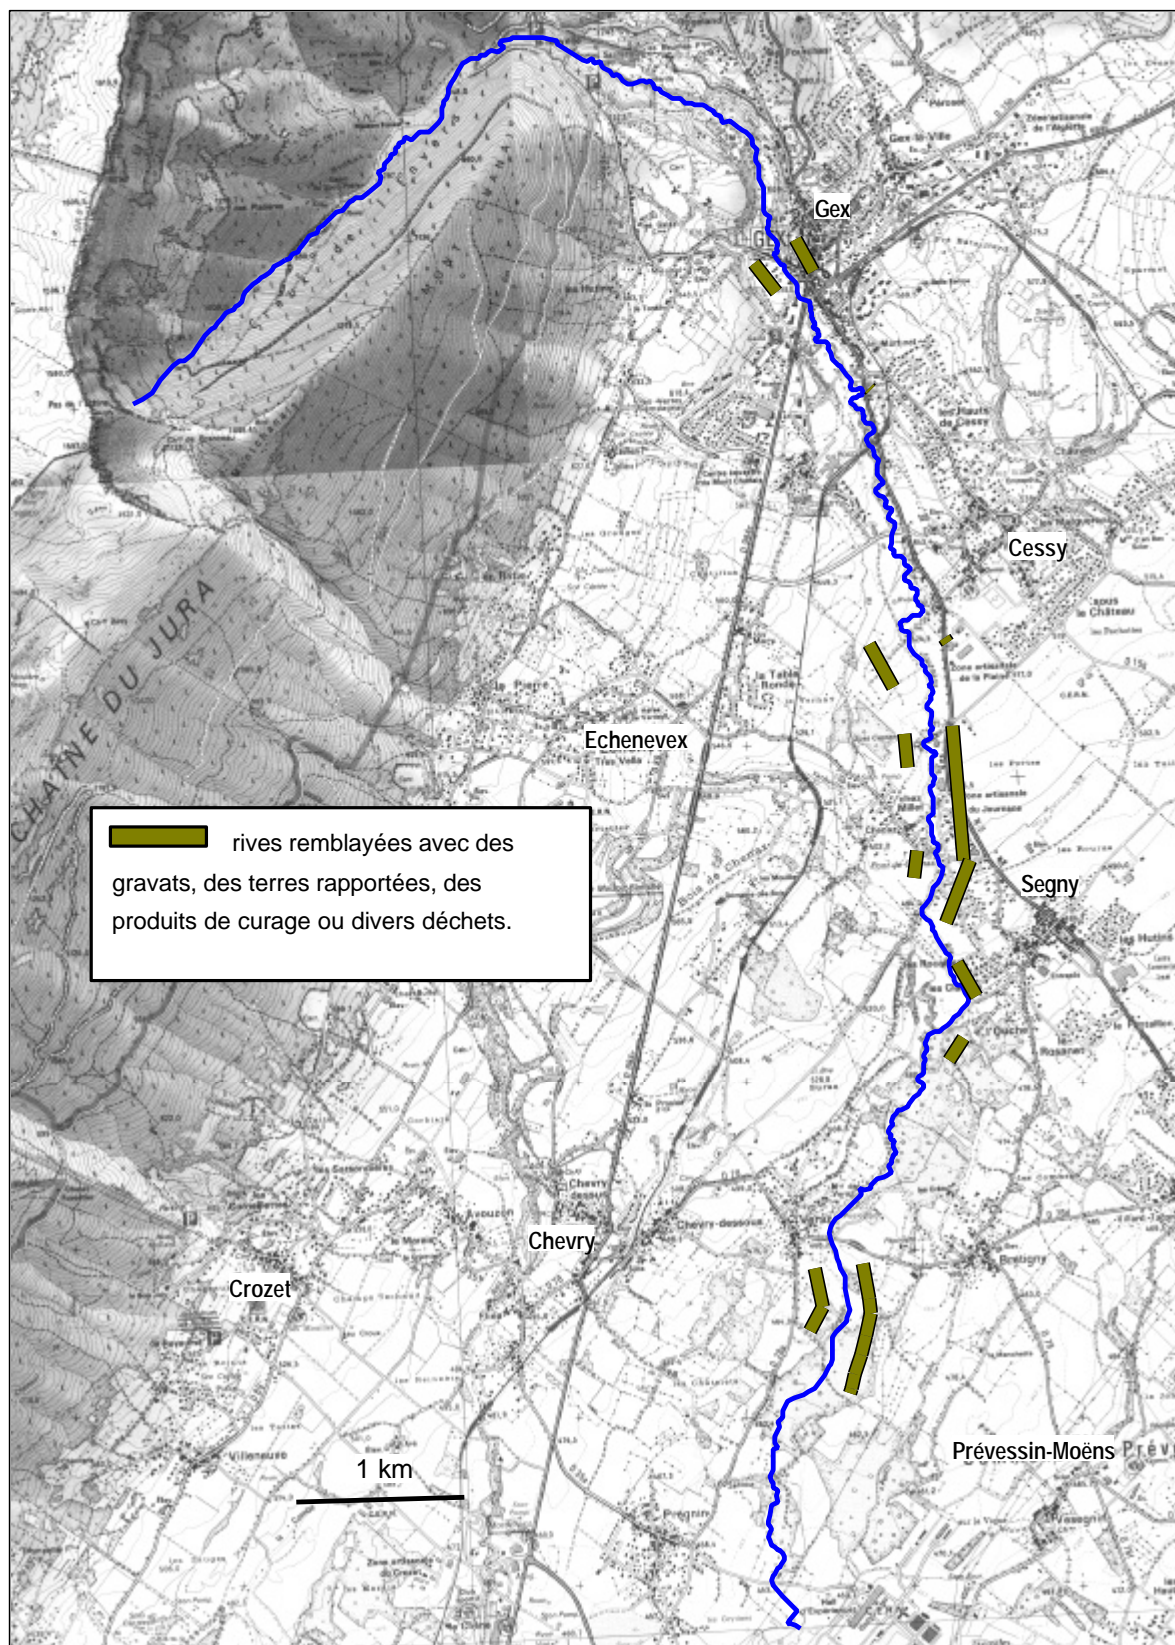
Zones riveraines remblayées le long du cours d'eau.

Les remblais anciens ou récents ont fortement et durablement dégradé le cours d'eau sur les communes de Cessy et Segny.

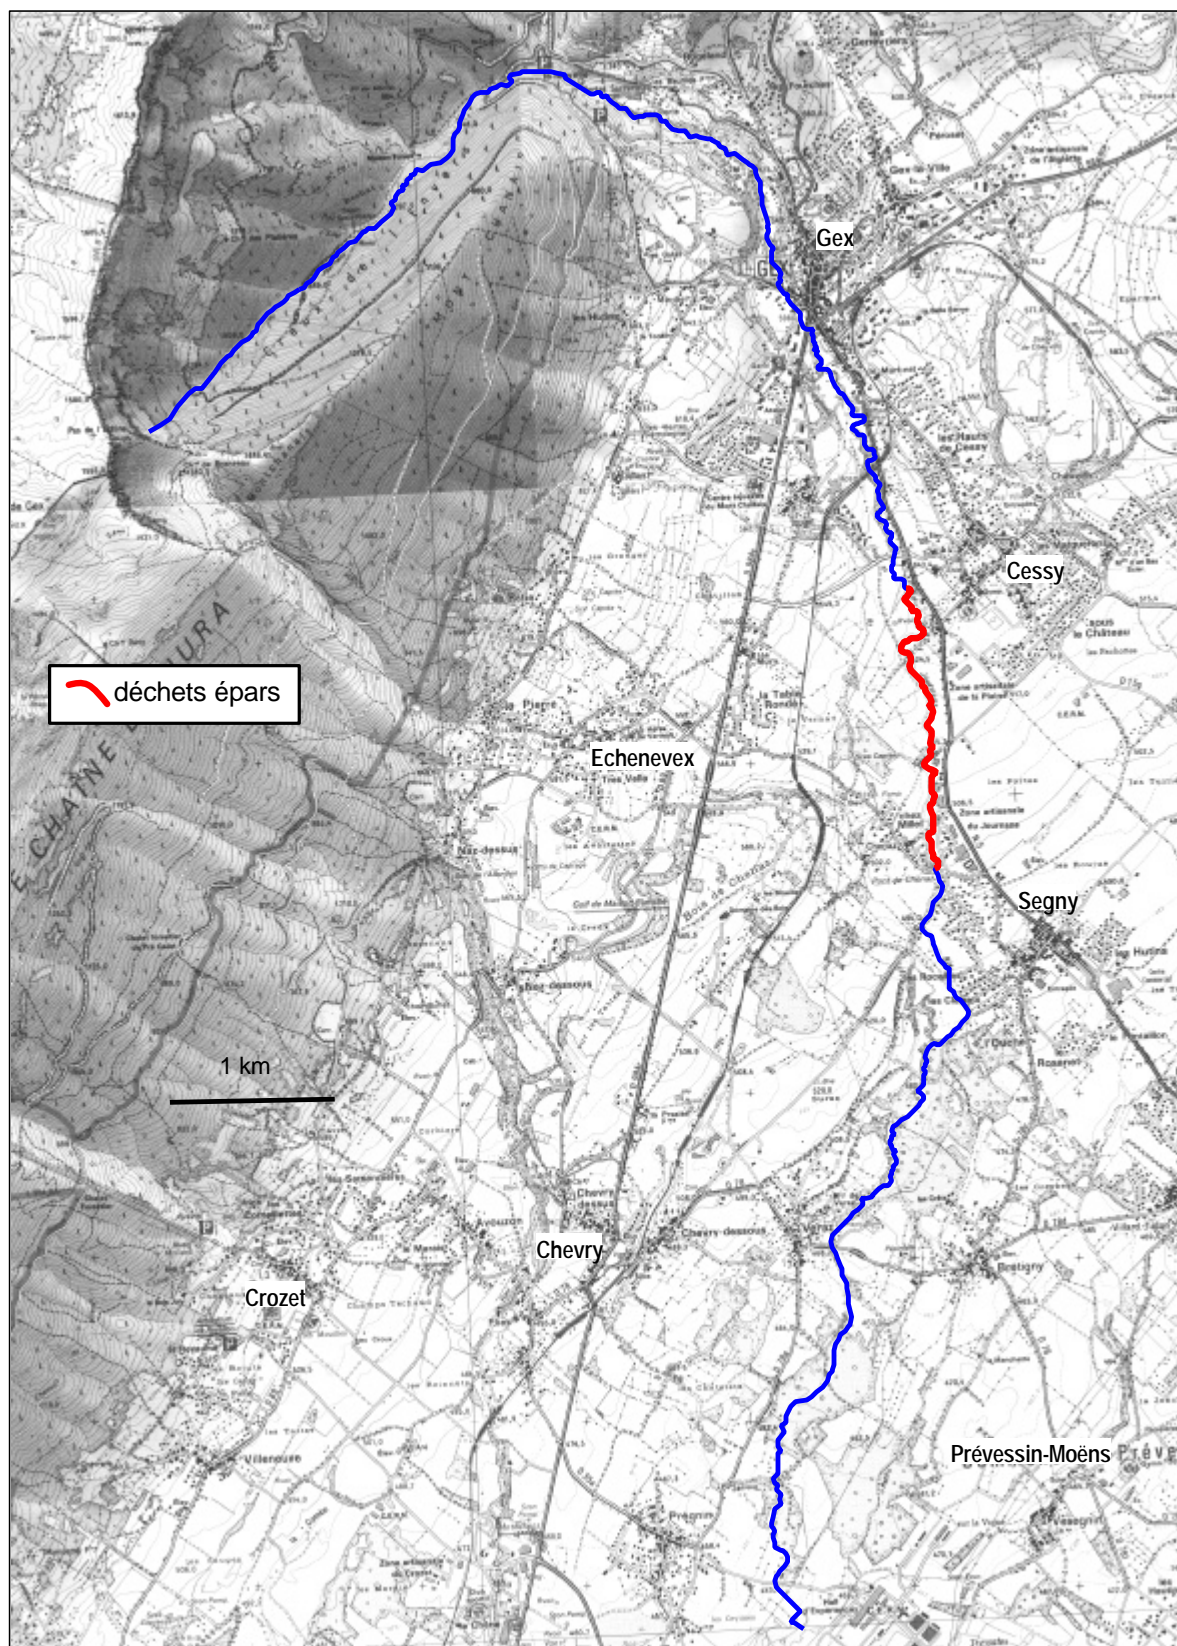
Secteur où les déchets épars de toute nature sont très fréquents.

L'érosion des zones remblayées avec des déchets et certaines pratiques encore en cours, où le cours d'eau sert de dépotoir, ont conduit à de fortes densités de déchets épars sur les berges du cours d'eau entre Cessy et Segny.

Une ou plusieurs campagnes de nettoyage sont par conséquent à organiser sur ce tronçon avec les associations locales de défense de l'environnement pour éliminer les déchets épars et sensibiliser la population locale à la préservation des cours d'eau.

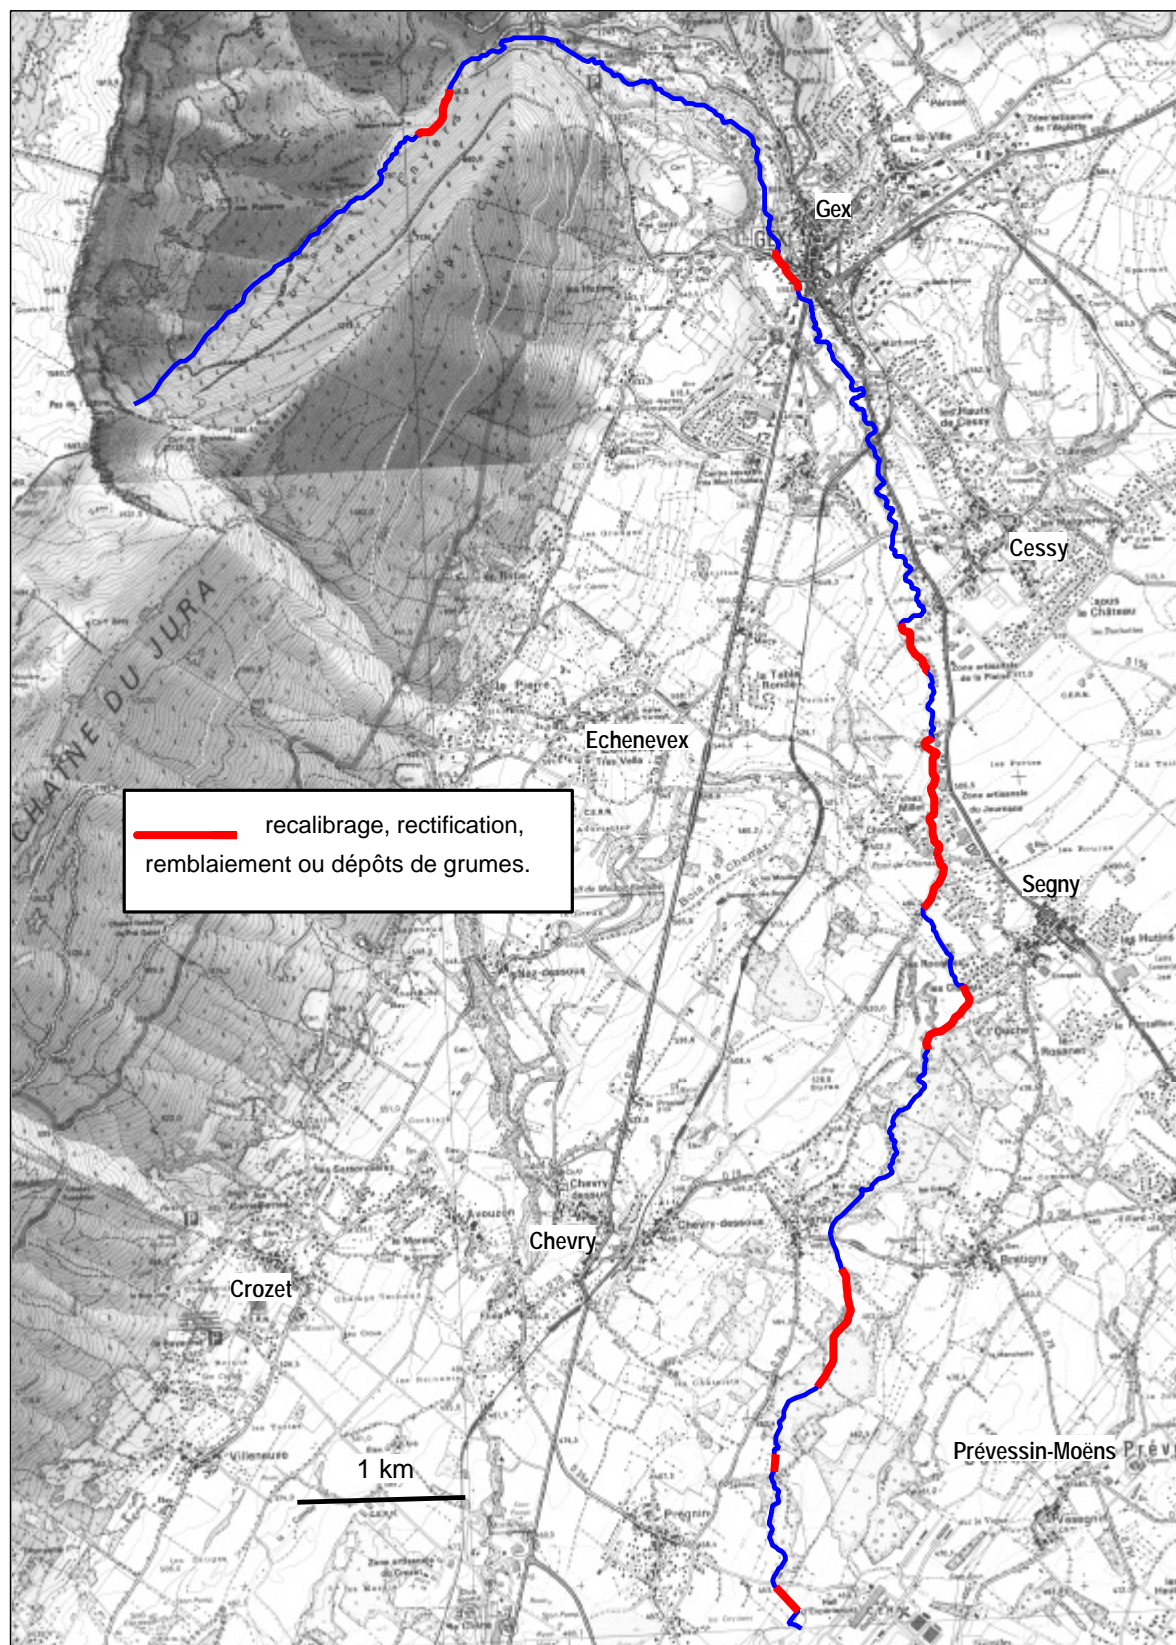
Lit dégradé par des interventions ou des aménagements.

Au total, les tronçons dégradés par des interventions humaines ou des aménagements (remblaiement, rectification, recalibrage, endiguement, dépôts de grumes, ...) représentent 3.9 km de rivière, soit le quart du linéaire total.

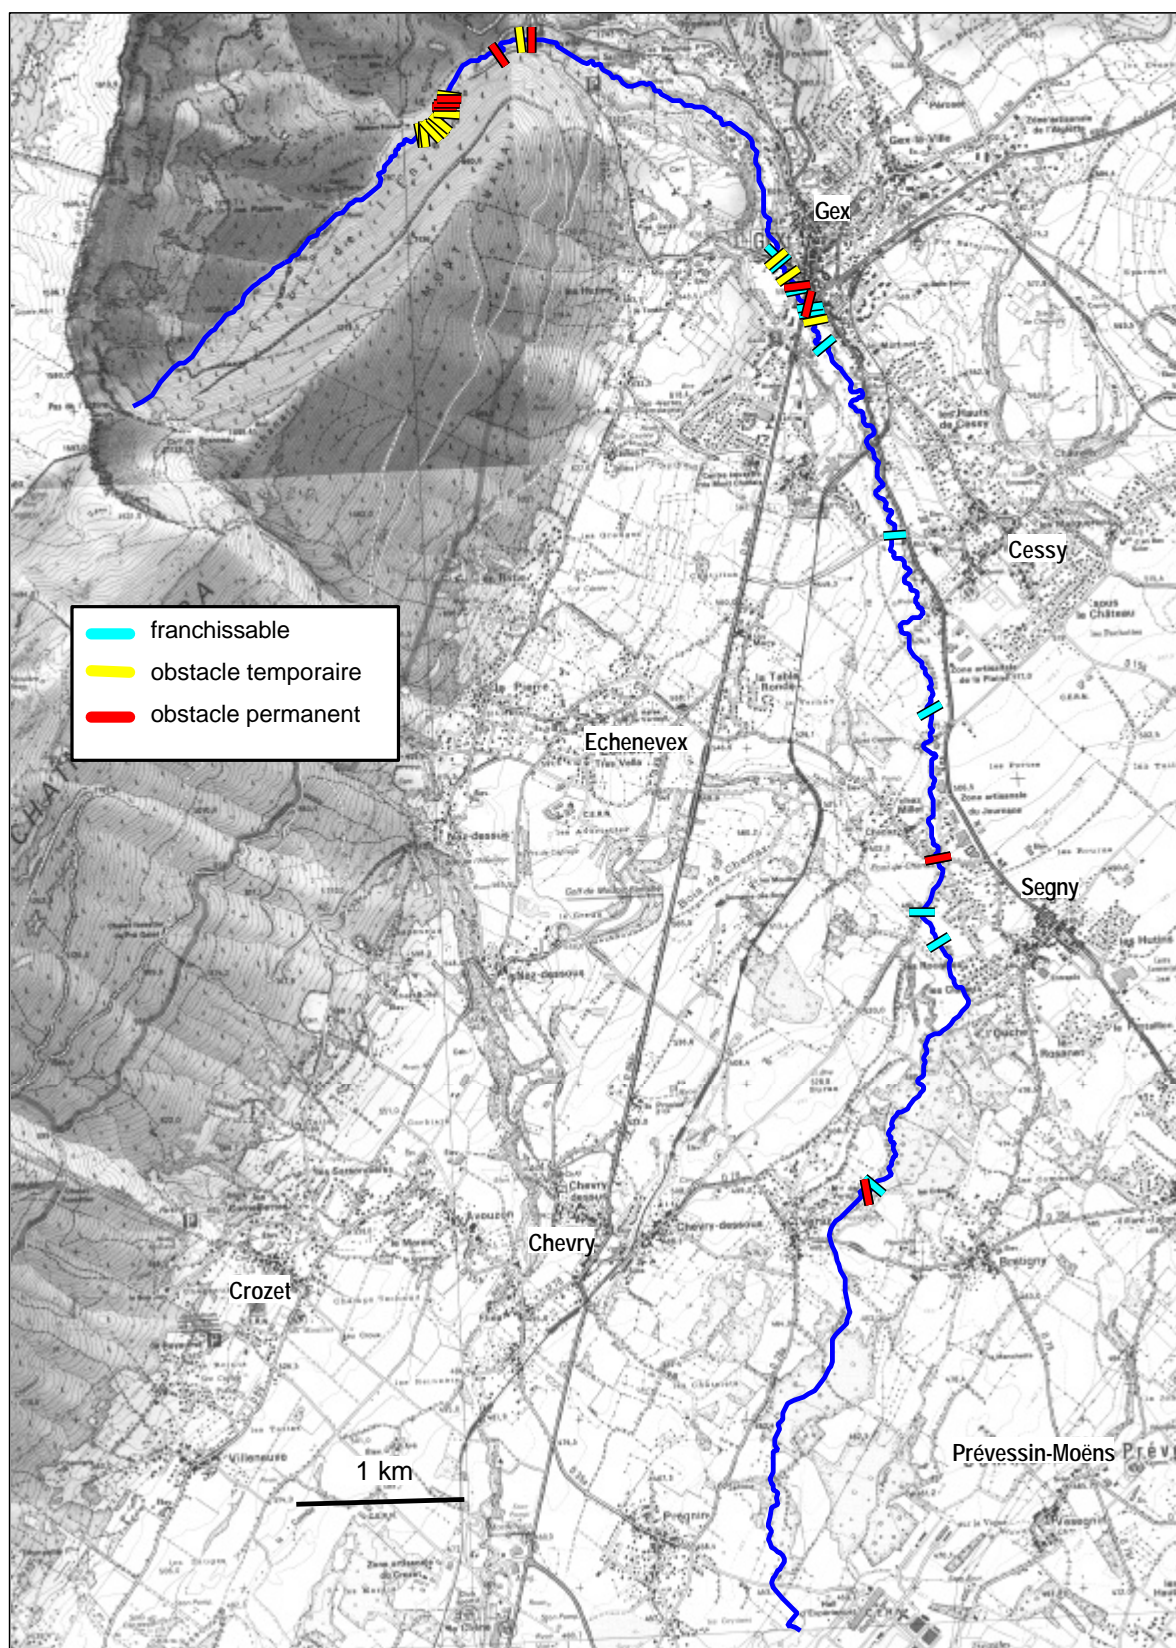
Obstacles à la libre circulation piscicole.

- de nombreux seuils marquent la traversée de Gex, dont 3 ouvrages difficiles à franchir et 2 ouvrages infranchissables ;
- en aval de Gex, les seuils sont peu nombreux, et 2 ouvrages seulement perturbent la circulation piscicole, l'un infranchissable mais dans une zone d'assec fréquents sous le pont de Chenaz, et l'autre au niveau de Veraz, correspondant à un seuil de stabilisation du profil en long construit après la crue de 1990. Ce dernier seuil semble très pénalisant puisqu'il empêche l'accès aux zones de frayères.

- ➔ le tronçon aval, pour que le poisson puissent rejoindre les zones de fraies nombreuses dans les secteurs naturels de Chevy : le seuil construit par la commune après la crue 1990 doit être aménagé pour faciliter son franchissement.

Ailleurs, l'aménagement des obstacles à Gex, notamment deux seuils infranchissables, pourra se faire plus progressivement.
