ENTRETIEN DES COURS D'EAU DU PAYS DE GEX

Plan de gestion  
et d'entretien de la ripisylve sur le  
Grand Journans.

Rapport final

GRAND JOURNANS

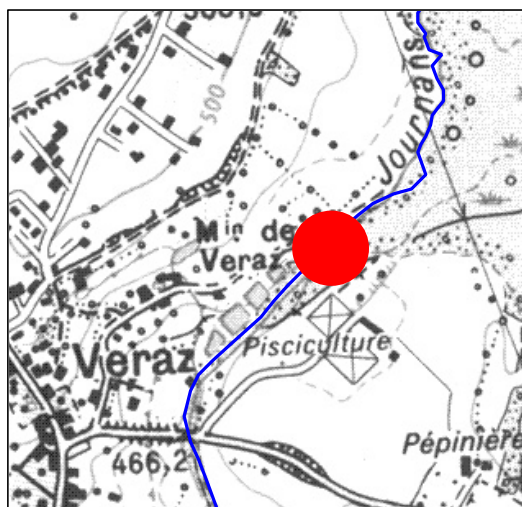
A la suite de la crue de 1990, un seuil a été construit pour éviter l'érosion d'un chemin. Il est difficilement franchissable pour le poisson et empêche l'accès aux frayères situées en amont.

- ➔ le tronçon aval, pour que le poisson puissent rejoindre les zones de fraies nombreuses dans les secteurs naturels de Chevy : le seuil construit par la commune après la crue 1990 doit être aménagé pour faciliter son franchissement.

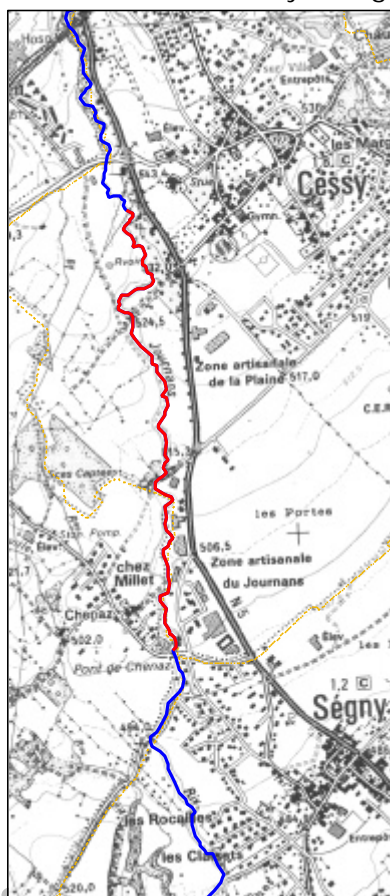
L'érosion des zones remblayées avec des déchets et certaines pratiques encore en cours, où le cours d'eau sert de dépotoir, ont conduit à de fortes densités de déchets épars sur les berges du cours d'eau entre Cessy et Segny.

Une ou plusieurs campagnes de nettoyage sont par conséquent à organiser sur ce tronçon avec les associations locales de défense de l'environnement pour éliminer les déchets épars et sensibiliser la population locale à la préservation des cours d'eau.

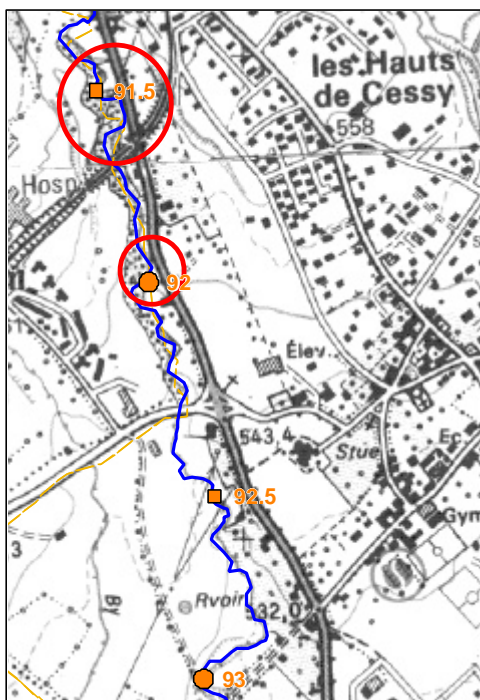
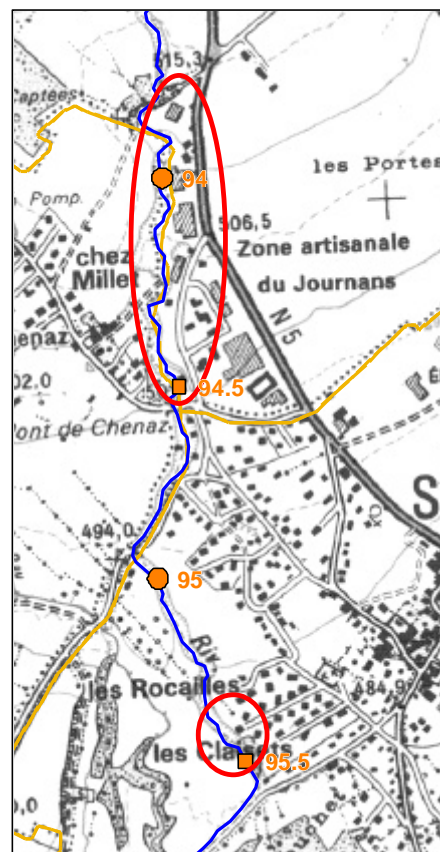
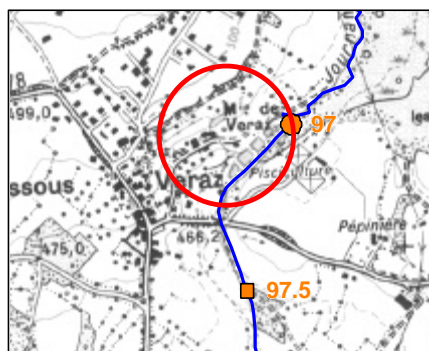
- P.K. 91.5 : sortie de buse érodée en rive gauche
- P.K.91.7 : talus routier érodé sur 20 m en rive gauche
- P.K.92 : jardin privé érodé sur 30 m en rive gauche
- P.K.93.8 A 94.5 : zone artisanale du Journans. Beaucoup de berges remblayées pour l'aménagement de cette zone artisanale apparaissent comme très vulnérables au risque d'érosion. Les protections de berge devront être réalisées en suivant les recommandations proposées précédemment pour la réhabilitation du cours d'eau dans les zones déjà urbanisées.
- P.K. 95.4 : jardin privé érodé sur 20 m en rive gauche
- P.K.97.1 : murs de la pisciculture de Veraz partiellement effondrés ou en mauvais état sur 30 m en rive droite

Des études spécifiques de détail préciseront le type d'ouvrage à réaliser en fonction des contraintes foncières, topographiques, hydrauliques et écologiques. Pour faciliter l'intégration écologique et paysagère de ces ouvrages, les pentes de berge seront réduites au maximum et des techniques végétales mises en place chaque fois que possible.

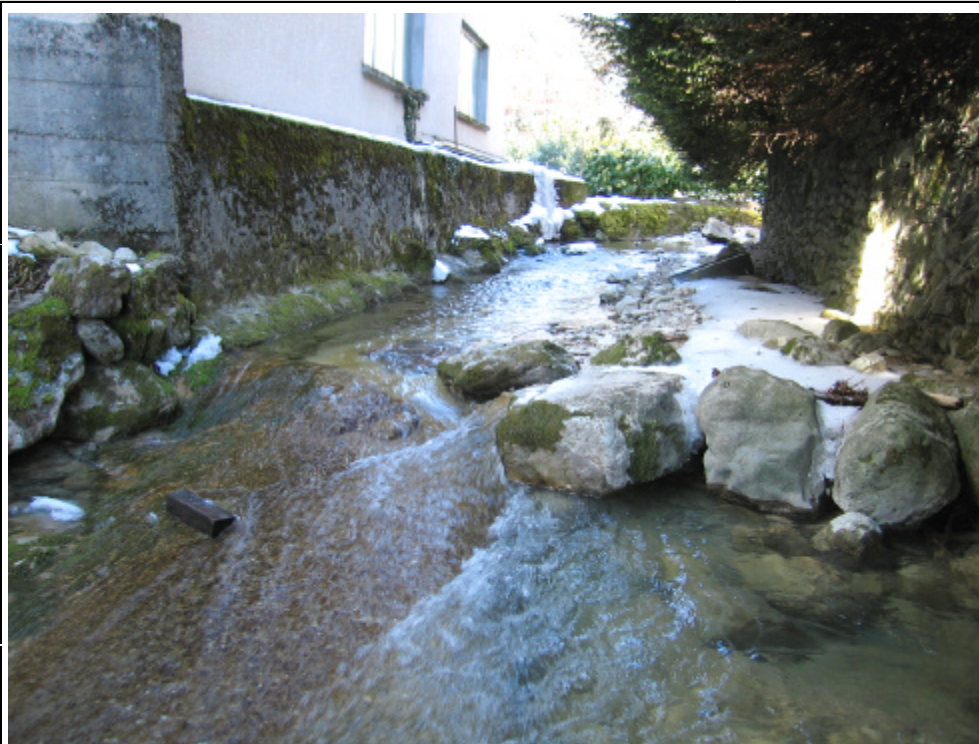
<h1>Grand Journans</h1>	<h1>OH2</h1>		
	<i>Communes</i>		<i>Coordonnées (Lambert II – Paris)</i>	
	<h1>GEX</h1>		X <b>886 169</b>	Y <b>2 154 899</b>
			<i>Réf tronçon</i>	
		<h1>3</h1>

CARACTERISTIQUES
Hauteur chute d'eau
<b>0 m</b>
Largeur de l'ouvrage/largeur du cours d'eau
<b>2 m/ 4-5m</b>
Type d'ouvrage
<b>Radier béton .</b>
Etat de l'ouvrage
<b>bon</b>
Bief de dérivation
-
Vannes
-
Environnement
<b>traversée urbaine</b>
Utilisation
<b>Protège une canalisation d'eaux usées construite en 1970 et reprise en 1995.</b>
IMPACTS
Circulation piscicole
<b>Obstacle temporaire</b>
Habitats aval
-
Habitats amont
-
Crues
-
INTERET GENERAL
Stabilité du lit
-
Patrimoine
-

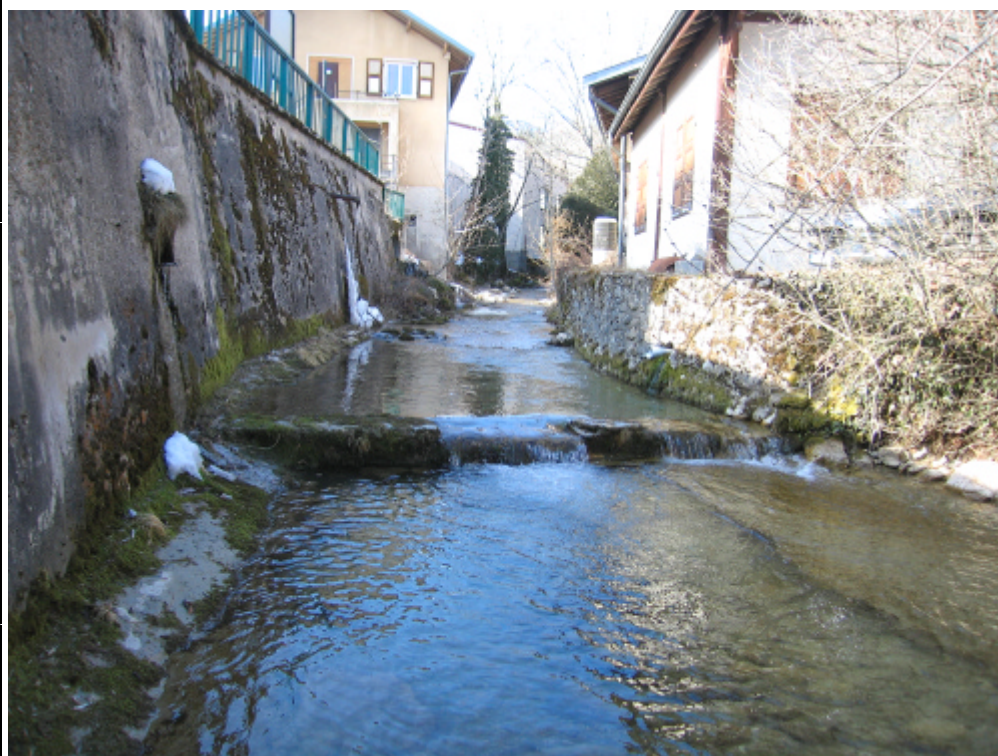
<h1>Grand Journans</h1>	<h1>OH3</h1>		
	<i>Communes</i>		<i>Coordonnées (Lambert II – Paris)</i>	
	<h2>GEX</h2>		X <b>886 186</b>	Y <b>2 154 878</b>
			<i>Réf tronçon</i>	
		<h1>3</h1>

CARACTERISTIQUES	
Hauteur chute d'eau	<b>0.2 m</b>
Largeur de l'ouvrage/largeur du cours d'eau	<b>5 m/ 5m</b>
Type d'ouvrage	<b>Vieil ouvrage en pierres.</b>
Etat de l'ouvrage	<b>bon</b>
Bief de dérivation	-
Vannes	-
Environnement	<b>traversée urbaine</b>
Utilisation	<b>Protège peut-être une canalisation.</b>
IMPACTS	
Circulation piscicole	<b>Ouvrage franchissable</b>
Habitats aval	-
Habitats amont	-
Crues	-
INTERET GENERAL	
Stabilité du lit	-
Patrimoine	-

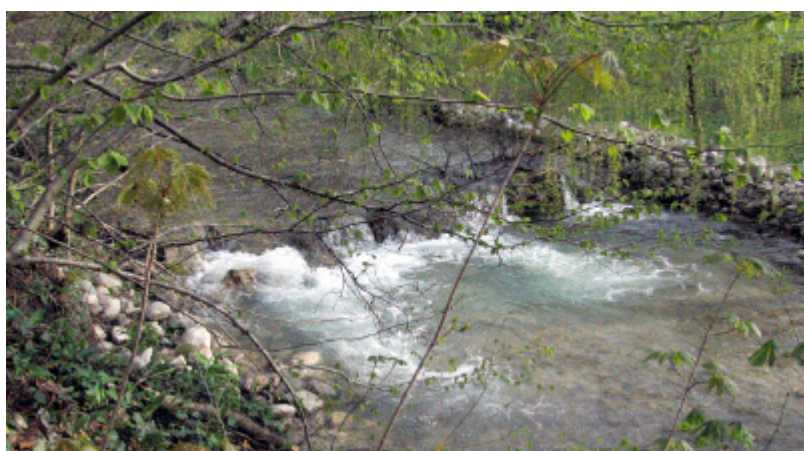
<b>Grand Journans</b>		<b>OH8</b>	
	<i>Communes</i>		<i>Coordonnées (Lambert II – Paris)</i>	
	<b>GEX</b>		X <b>886 372</b>	Y <b>2 154 620</b>
			<i>Réf tronçon</i>	
		<b>4</b>

CARACTERISTIQUES
Hauteur chute d'eau
<b>0.5</b>
Largeur de l'ouvrage/largeur du cours d'eau
<b>6 m/ 6m</b>
Type d'ouvrage
<b>Ouvrage récent en enrochements, risque de contournement en crue.</b>
Etat de l'ouvrage
<b>bon</b>
Bief de dérivation
-
Vannes
-
Environnement
<b>jardins, bois</b>
Utilisation
<b>Construit sans doute pour stabiliser le profil en long.</b>
IMPACTS
Circulation piscicole
<b>Ouvrage franchissable</b>
Habitats aval
<b>- Fosse d'affouillement très intéressante pour le poisson</b>
Habitats amont
-
Crues
<b>Ouvrage pouvant aggraver les érosions (risque de contournement).</b>
INTERET GENERAL
Stabilité du lit
<b>Rôle dans la stabilité du lit.</b>
Patrimoine
-

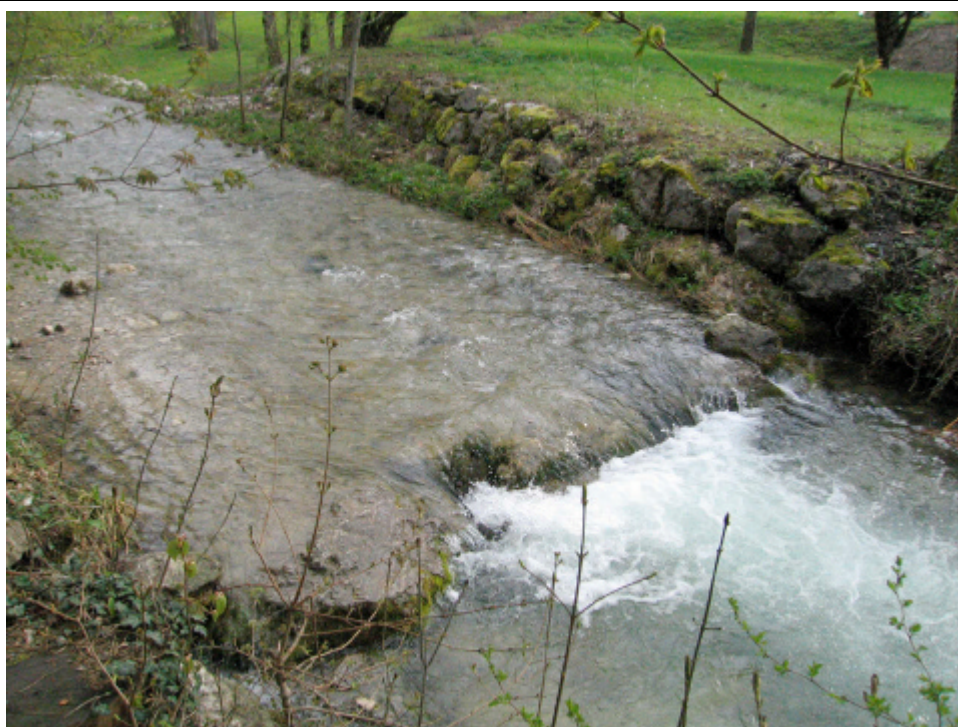
CARACTERISTIQUES
Hauteur chute d'eau <b>0.3 m</b>
Largeur de l'ouvrage/largeur du cours d'eau <b>5 m/ 6m</b>
Type d'ouvrage <b>Seuil récent en enrochements.</b>
Etat de l'ouvrage <b>bon</b>
Bief de dérivation -
Vannes -
Environnement <b>jardins, bois</b>
Utilisation <b>Construit sans doute pour stabiliser le profil en long.</b>
IMPACTS
Circulation piscicole <b>Ouvrage franchissable</b>
Habitats aval <b>- Fosse d'affouillement très intéressante pour le poisson</b>
Habitats amont -
Crues -
INTERET GENERAL
Stabilité du lit <b>Rôle dans la stabilité du lit.</b>
Patrimoine -

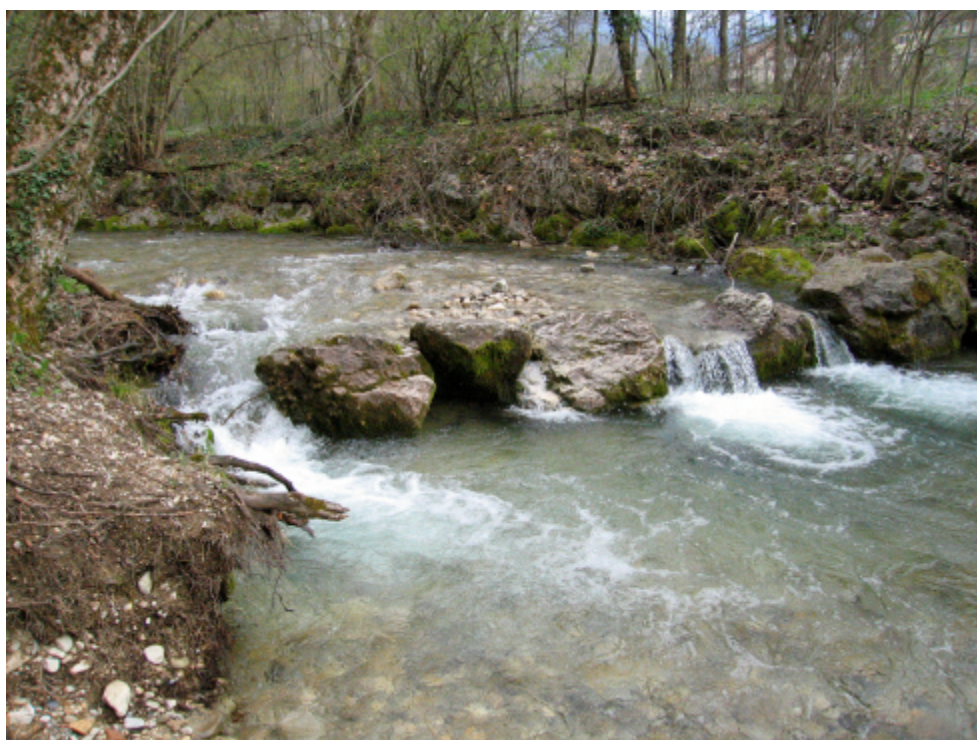
<h1>Grand Journans</h1>		<h1>OH11</h1>	
	<i>Communes</i>			
	<h2>GEX</h2>		<i>Coordonnées (Lambert II – Paris)</i>	
			X <b>886 470</b>	Y <b>2 154 395</b>
<i>Réf tronçon</i>				
<h1>4</h1>

CARACTERISTIQUES
Hauteur chute d'eau
<b>0</b>
Largeur de l'ouvrage/largeur du cours d'eau
<b>6 m/ 6m</b>
Type d'ouvrage
<b>Très vieil ouvrage en enrochements.</b>
Etat de l'ouvrage
<b>dégradé</b>
Bief de dérivation
-
Vannes
-
Environnement
<b>prés, bois</b>
Utilisation
<b>H.S. (alimentait probablement un bief).</b>
IMPACTS
Circulation piscicole
<b>Ouvrage franchissable</b>
Habitats aval
<b>Fosse d'affoulement intéressante pour le poisson</b>
Habitats amont
-
Crues
-
INTERET GENERAL
Stabilité du lit
-
Patrimoine
-

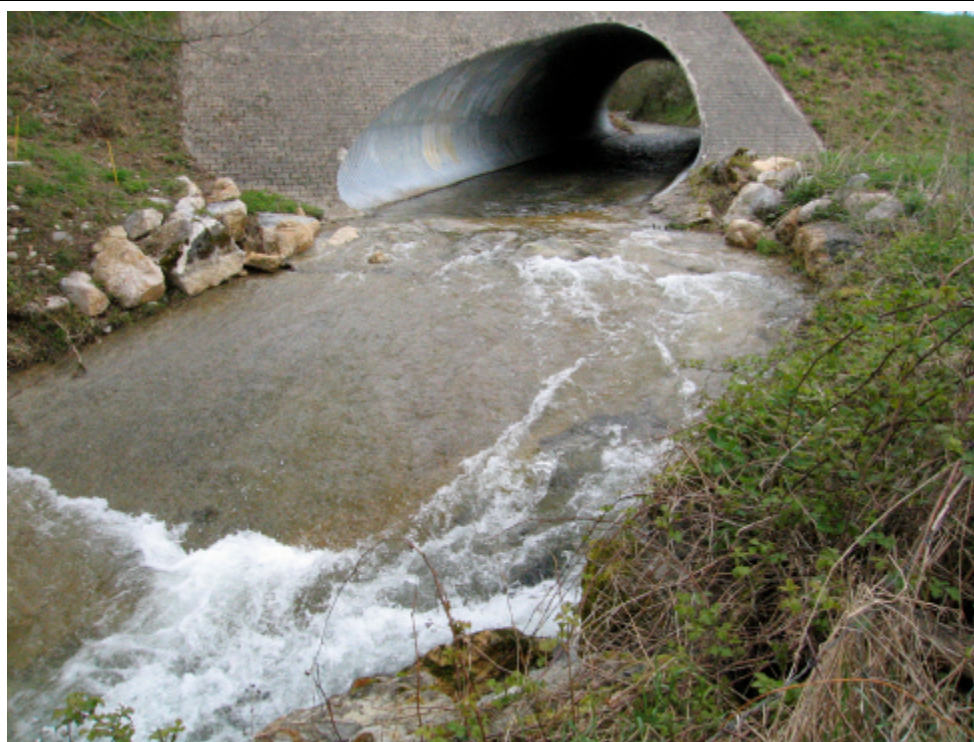
<b>Grand Journans</b>		<b>OH12</b>		
	<i>Communes</i>			<i>Coordonnées (Lambert II - Paris)</i>	
	<b>CESSY GEX</b>			X <b>886 863</b>	Y <b>2 153 261</b>
				<i>Réf tronçon</i>	
			<b>5</b>

CARACTERISTIQUES	
Hauteur chute d'eau	<b>0.8 m</b>
Largeur de l'ouvrage/largeur du cours d'eau	<b>4 m/ 6m</b>
Type d'ouvrage	<b>Radier béton sous le pont.</b>
Etat de l'ouvrage	<b>bon</b>
Bief de dérivation	-
Vannes	-
Environnement	<b>route</b>
Utilisation	
IMPACTS	
Circulation piscicole	<b>Ouvrage franchissable</b>
Habitats aval	-
Habitats amont	-
Crues	-
INTERET GENERAL	
Stabilité du lit	<b>Rôle dans la stabilité du lit.</b>
Patrimoine	-

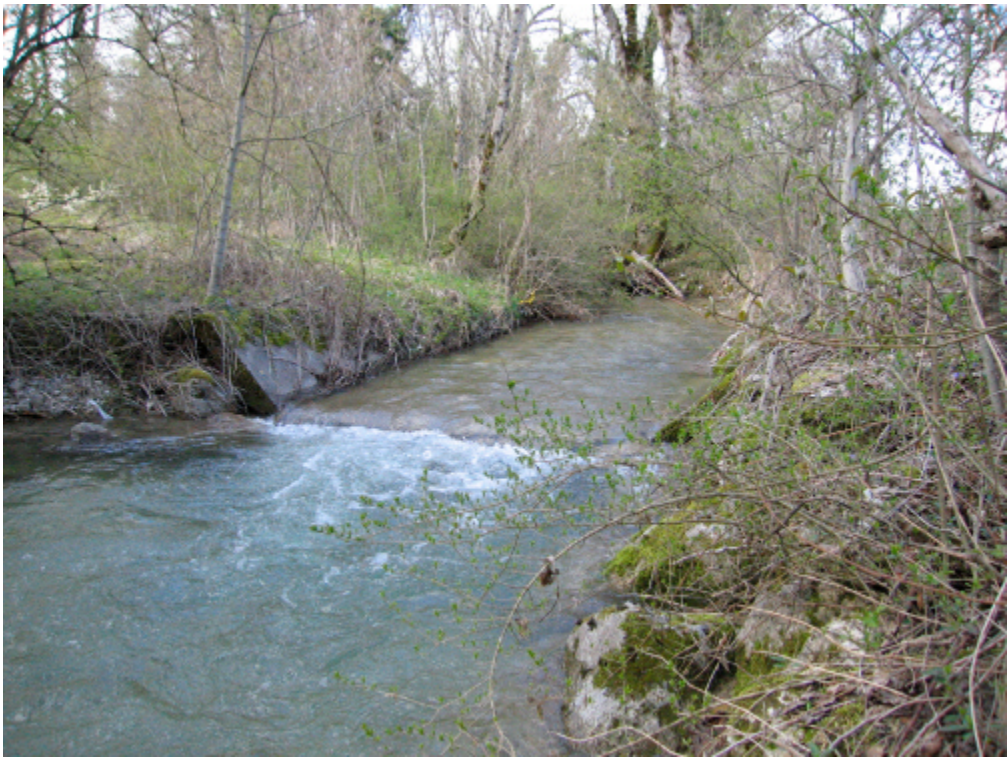
<b>Grand Journans</b>		<b>OH13</b>	
	<i>Communes</i>		<i>Coordonnées (Lambert II – Paris)</i>	
	<b>CESSY</b>		X <b>887 080</b>	Y <b>2 152 215</b>
			<i>Réf tronçon</i>	
				<b>5</b>

Hauteur chute d'eau	
<b>0.1 m</b>	
Largeur de l'ouvrage/largeur du cours d'eau	
<b>4 m/ 6m</b>	
Type d'ouvrage	
<b>Radier béton.</b>	
Etat de l'ouvrage	
<b>bon</b>	
Bief de dérivation	
-	
Vannes	
-	
Environnement	
<b>bois</b>	
Utilisation	
<b>Protège une canalisation.</b>	
<b>IMPACTS</b>	
Circulation piscicole	
<b>Ouvrage franchissable</b>	
Habitats aval	
<b>- Fosse d'affouillement très intéressante pour le poisson</b>	
Habitats amont	
-	
Crues	
-	
<b>INTERET GENERAL</b>	
Stabilité du lit	
<b>Rôle dans la stabilité du lit.</b>	
Patrimoine	
-

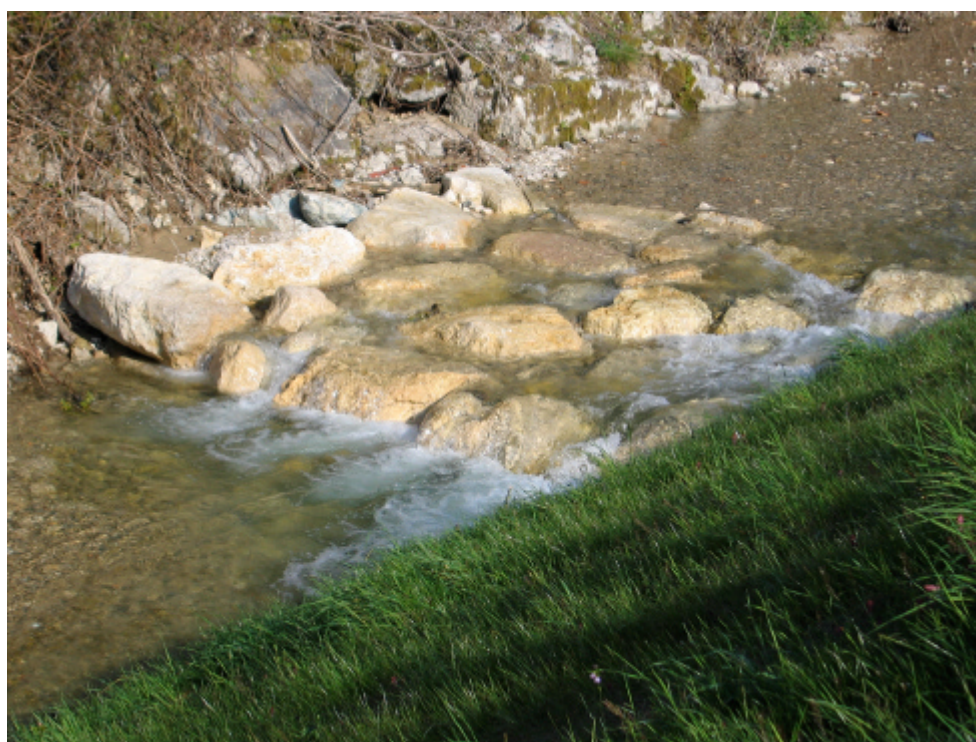
CARACTERISTIQUES
Hauteur chute d'eau
<b>0.4 m</b>
Largeur de l'ouvrage/largeur du cours d'eau
<b>5 m/ 6m</b>
Type d'ouvrage
<b>Seuil récent en enrochements.</b>
Etat de l'ouvrage
<b>bon</b>
Bief de dérivation
-
Vannes
-
Environnement
<b>traversée urbaine</b>
Utilisation
<b>Construit pour stabiliser le profil en long.</b>
IMPACTS
Circulation piscicole
<b>Ouvrage franchissable</b>
Habitats aval
<b>Fosse d'affouillement intéressante pour le poisson</b>
Habitats amont
-
Crues
-
INTERET GENERAL
Stabilité du lit
-
Patrimoine
-

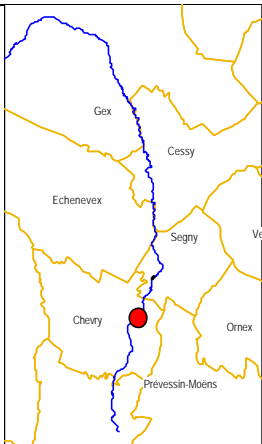
<b>Grand Journans</b>		<b>OH17</b>		
	<i>Communes</i>			<i>Coordonnées (Lambert II – Paris)</i>	
	<b>CHEVRY</b>			X	Y
				<b>886 750</b>	<b>2 149 398</b>
			<i>Réf tronçon</i>		
			<b>8</b>

CARACTERISTIQUES
Hauteur chute d'eau
<b>0.3 m</b>
Largeur de l'ouvrage/largeur du cours d'eau
<b>9 m/ 6m</b>
Type d'ouvrage
<b>Seuil rustique avec poutrelle métallique et béton.</b>
Etat de l'ouvrage
<b>dégradé</b>
Bief de dérivation
<b>Canal en eau</b>
Vannes
<b>Vétustes</b>
Environnement
<b>bois</b>
Utilisation
<b>Alimente la pisciculture en rive droite.</b>
IMPACTS
Circulation piscicole
<b>Ouvrage franchissable</b>
Habitats aval
<b>- Fosse d'affouillement très intéressante pour le poisson</b>
Habitats amont
-
Crues
-
INTERET GENERAL
Stabilité du lit
-
Patrimoine
-

Objectifs	<b>Maintenir un débit suffisant dans le cours d'eau.</b>	privé	1
Description	<i>Aménager un vrai vannage garantissant le débit réservé.</i>
