SYNDICAT EYRIEUX – CLAIR

**Plan pluriannuel d'entretien de
l'EYRIEUX aval, de Saint Sauveur de
Montagut à la Voulte sur Rhône**

*PHASE 1 : ETAT DES LIEUX, DIAGNOSTIC
TECHNIQUE DES BERGES*

RAPPORT D'ETUDE

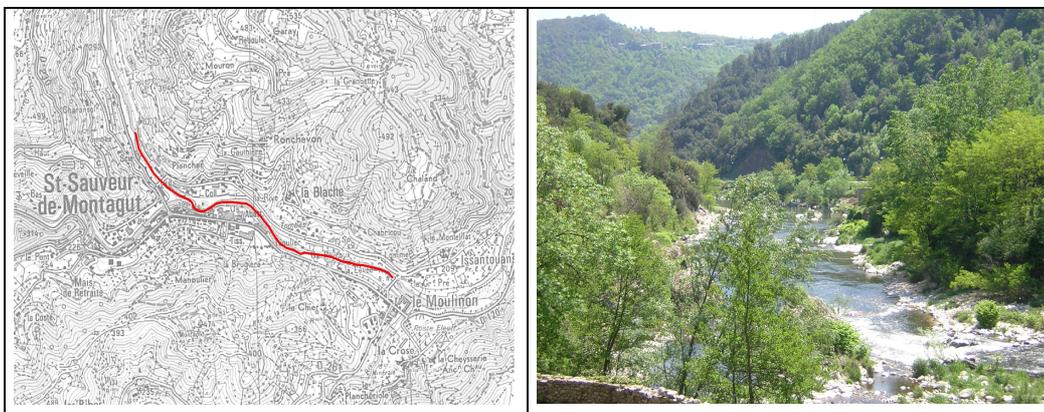
Tronçon T1-R1 :

Le tronçon **T1** représente un milieu ouvert, à faible pente mais ne permet pas au cours d'eau de s'élargir facilement en période de crue en raison de la traversée de la commune de Saint Sauveur de Montagut. Le lit mineur présente une largeur d'une cinquantaine de mètres en moyenne et son champs d'inondation près de 110 m est limité par un encaissement de la rivière qui se traduit par une zone de semi-gorges. Le cours d'eau, non sinueux, s'écoule selon les faciès cascade/chute et chenal lentique, sur un substrat essentiellement composé de rochers, de blocs, de graviers et de sables. L'éclairement du cours d'eau est maximal. On note sur ce tronçon la présence de 4 ouvrages, 2 seuils en amont et en aval du Pont de St Sauveur et le barrage de Moulinon.

La ripisylve **R1** présente en **rive droite** une densité de végétation moyenne pour la strate arborée et clairsemée pour la strate arbustive. La largeur de la ripisylve est comprise entre 1 et 5 m sur l'ensemble du linéaire, ceci s'explique par une rive urbanisée qui ne permet pas un développement de la végétation. Alors que la stabilité de la végétation est moyenne, l'âge du peuplement est équilibré. Le dépérissement de la végétation se traduit par la sénescence naturelle des végétaux. Des espèces exogènes envahissantes telles que la renouée du Japon, le peuplier et l'accacia sont en voie d'implantation. En **rive gauche**, la strate arborée comme la strate arbustive est de densité moyenne. La largeur du corridor végétal est en moyenne comprise entre 6 et 10 m. L'urbanisation est plus faible en rive gauche mais les berges montrent des pentes relativement importantes sur l'ensemble du tronçon. La végétation est stable mais le peuplement est vieillissant. Le dépérissement de la végétation se traduit également par la sénescence naturelle des végétaux. La renouée du Japon, le peuplier et l'accacia sont aussi en voie d'implantation.

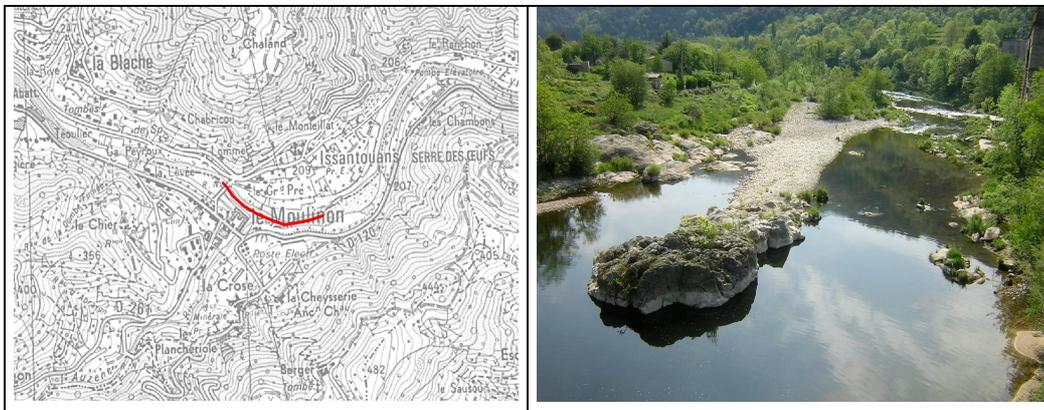
Tronçon T2-R2 :

Le tronçon **T2** se caractérise aussi par la traversé d'une zone urbaine, le hameau du Moulinon. L'Eyrieux ne peut pas s'élargir facilement en période crue, seule la rive gauche constituée de terrasses alluviales permet l'expansion des crues. Le lit mineur présente une largeur de 35 m en moyenne et son champ d'inondation près de 120 m. Le cours d'eau tend vers un écoulement torrentiel. Non sinueux, il s'écoule selon les faciès radiers/mouilles et chenal lentique, sur un substrat essentiellement composé de rochers, de blocs, de graviers et de sables et des affleurements qui se caractérisent par des pitons rocheux. L'éclairement du cours d'eau est maximal. A l'aval du pont du Moulinon se trouve un atterrissement important, végétalisé en rive gauche.

La ripisylve **R2** présente en **rive droite** une densité de végétation moyenne pour la strate arborée et clairsemée pour la strate arbustive. La largeur de la ripisylve est comprise entre 1 et 5 m sur l'ensemble du linéaire, ceci s'explique par une rive urbanisée qui ne permet pas un développement de la végétation. Alors que la stabilité de la végétation est moyenne, l'âge du peuplement est équilibré. Le dépérissement de la végétation se traduit par la sénescence naturelle des végétaux. Des espèces exogènes envahissantes telles que la renouée du Japon, le peuplier et l'accacia sont en voie d'implantation. En **rive gauche**, la strate arborée a une densité moyenne contrairement à la strate arbustive clairsemée voire nulle. La largeur du corridor végétal est en moyenne comprise entre 11 et 30 m. L'urbanisation est plus faible même absente. La végétation est moyennement stable et le peuplement est équilibré. Le dépérissement de la végétation se traduit également par la sénescence naturelle des végétaux. La renouée du Japon et l'accacia sont très implantés ; à ce titre, la strate arborée est principalement composée d'accacias. Le peuplier quant à lui est en voie d'implantation.

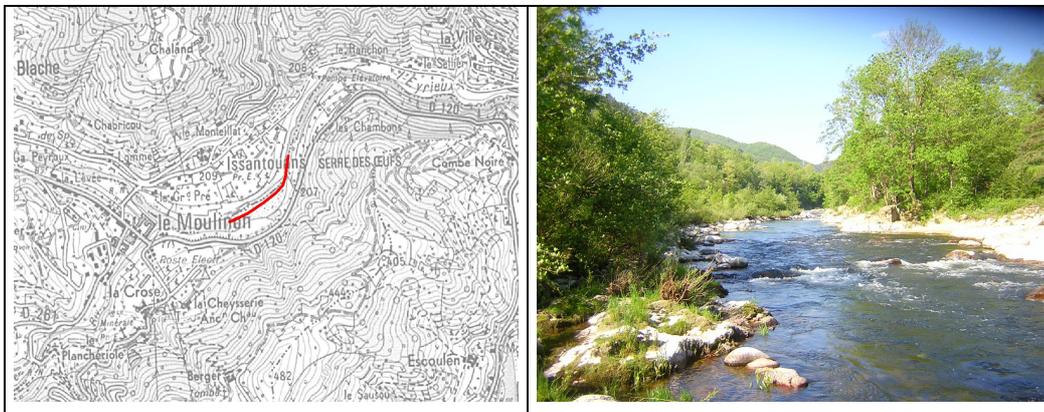
Tronçon T3-R3 :

Le tronçon **T3** est marqué par la présence d'un important atterrissement végétalisé en rive droite. Le milieu est ouvert, l'éclaircissement du cours d'eau en est donc maximal. Les berges sont asymétriques, seule la rive gauche constituée de terrasses alluviales permet l'expansion des crues. Le lit mineur présente une largeur de 25 m en moyenne et son champ d'inondation près de 100 m. Le cours d'eau, sur ce tronçon, évolue selon les faciès d'écoulement escaliers et rapides. Tout comme le dépôt sédimentaire, la granulométrie du lit s'étend des rochers dont les diamètres sont supérieurs à 1 m au sable.

La ripisylve **R3** présente en **rive droite** une strate arborée dense pour une strate arbustive clairsemée. La largeur de la ripisylve est comprise entre 6 et 10 m sur l'ensemble du linéaire. La végétation de l'atterrissement n'est pas prise en considération. La végétation est stable et le peuplement est équilibré. Le dépérissement de la végétation se traduit par la sénescence naturelle des végétaux. La renouée du Japon est très implantée particulièrement sur le dépôt sédimentaire, le peuplier et l'accacia sont en voie d'implantation. En **rive gauche**, la strate arborée a une densité moyenne contrairement à la strate arbustive clairsemée voire nulle. La largeur de la ripisylve est en moyenne comprise entre 6 et 10 m. La végétation est moyennement stable et le peuplement est vieillissant. Le dépérissement de la végétation se traduit également par la sénescence naturelle des végétaux. La renouée du Japon et l'accacia sont en voie d'implantation.

Ce tronçon diversifié dans ses écoulements et substrats, offre une grande diversité d'habitats et de caches pour la faune piscicole. Il serait intéressant de créer un bras mort au sein de l'atterrissement permettant une zone de frayère potentielle.

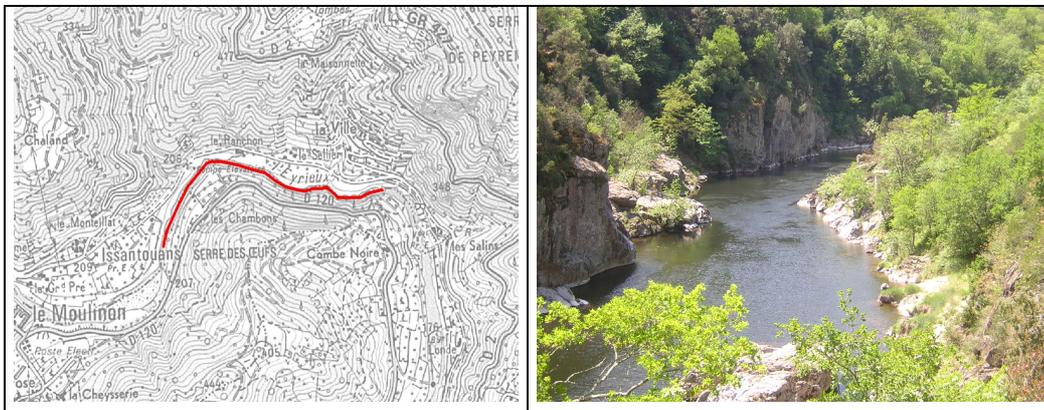
Tronçon T4-R4 :

Le tronçon **T4** est un tronçon de gorges rocheuses avec une alternance d'affleurements rocheux et de prairies en rive gauche. Le cours d'eau peu sinueux d'une largeur moyenne de 20 m évolue sur un lit constitué essentiellement de roche mère avec des rochers, des blocs. La largeur du champ d'inondation est de 80 m. Les faciès cascades, chutes et radiers s'y succèdent. L'éclairement du lit est maximal en raison d'une ripisylve de faible densité.

La ripisylve **R4** présente en **rive droite** une strate arborée clairsemée pour une strate arbustive de densité moyenne. La largeur de la ripisylve est comprise entre 6 et 10 m sur l'ensemble du linéaire. La végétation est moyennement stable et vieillissante. Le dépérissement de la végétation se traduit par la sénescence naturelle des végétaux. La renouée du Japon et l'accacia sont en voie d'implantation. En **rive gauche**, la strate arborée et la strate arbustive sont clairsemées. La largeur de la ripisylve est en moyenne comprise entre 6 et 10 m. La végétation est stable et le peuplement est vieillissant. Le dépérissement de la végétation se traduit également par la sénescence naturelle des végétaux. La renouée du Japon et le peuplier sont en voie d'implantation.

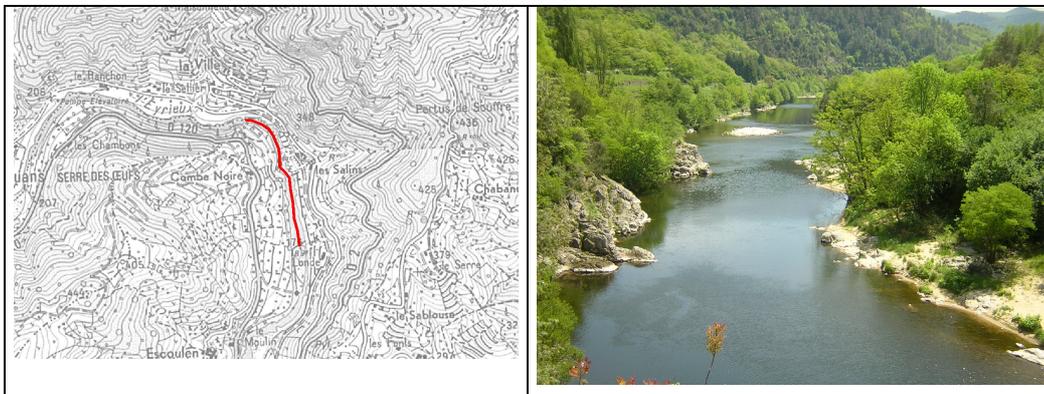
Tronçon T5-R5 :

Le tronçon **T5** se caractérise par un milieu ouvert. Le cours d'eau ne peut cependant pas s'élargir facilement en raison des affleurements rocheux en berge. La présence d'un barrage à l'aval réduit les vitesses d'écoulement. La rivière, peu sinueuse, évolue à la manière d'un chenal lentique, sur un substrat essentiellement composé de cailloux, de graviers et de sable. Elle présente une largeur moyenne de 35 m et le champs d'inondation est de l'ordre de 290 m. L'éclairage du lit est important 75%.

La ripisylve **R5** présente en **rive droite** une strate arborée et arbustive dense. La largeur de la ripisylve est comprise entre 6 et 10 m sur l'ensemble du linéaire. La végétation est moyennement stable et équilibrée. Le dépérissement de la végétation se traduit par la sénescence naturelle des végétaux. La renouée du Japon, l'accacia ainsi que le peuplier sont en voie d'implantation. En **rive gauche**, la strate arborée et la strate arbustive sont moyennement denses. La largeur du corridor végétal est le plus fréquemment comprise entre 11 et 30 m. La végétation est stable et les individus sont d'âges équilibrés. Le dépérissement de la végétation se traduit également par la sénescence naturelle des végétaux. Les 2 espèces invasives que sont l'accacia et le peuplier sont en voie d'implantation.

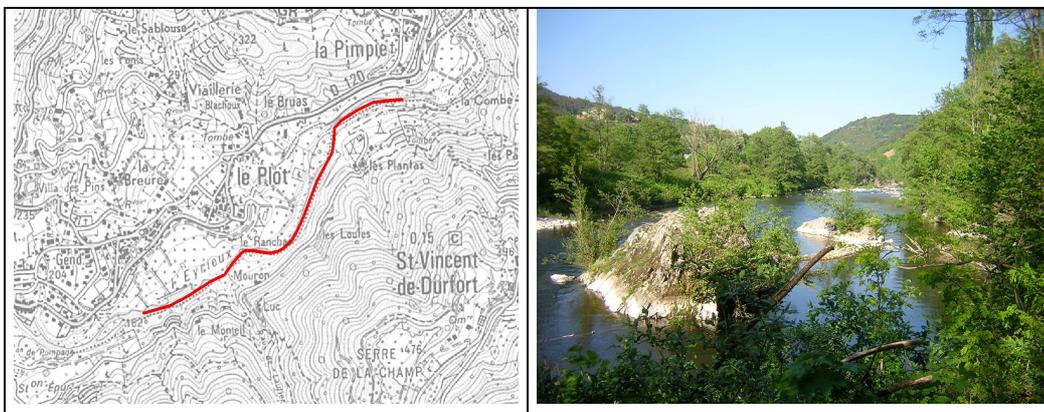
Tronçon T8-R8 :

Le tronçon **T8** est un tronçon de semi gorges en raison de ses berges escarpées en rive droite où les affleurement rocheux sont omniprésents, ce que l'on retrouve aussi en rive opposée à l'aval du tronçon. La rive gauche présente sur la majeure partie du linéaire une morphologie de plaine avec des terrasses alluviales. L'Eyrieux présente un lit d'une largeur de 60 m pour un champ d'inondation de 330 m. Le tracé de l'Eyrieux est peu sinueux. Par les atterrissements que l'on constate sur la fin de tronçon et par l'encaissement plus prononcé dans la partie amont, la morphologie du cours est aussi de type torrent malgré une largeur relativement importante. Cependant si l'on constate un faciès rapide à l'amont, à l'aval le faciès est lentique. A ce titre, on retrouve un camping sur chacune des rives avec des sites de baignade. Le lit de la rivière se compose de gros éléments comme les rochers jusqu'aux plus fins les sables. L'éclaircie est au maximum à 90% et ce en raison de la présence d'arbre en pied de berge. Le bois mort est très abondant. Cette présence de bois mort est certainement liée à l'écoulement torrentiel de l'Eyrieux qui sape les arbres dont l'enracinement dans les affleurements rocheux ne procure pas une bonne stabilité.

La ripisylve **R8** présente en **rive droite** une strate arborée et arbustive dense. La largeur de la ripisylve est comprise entre 6 et 10 m sur l'ensemble du linéaire. La stabilité des arbres en rive est moyenne et le peuplement est équilibré dans les âges. Le dépérissement de la végétation se traduit par la sénescence naturelle des végétaux accélérée par le lierre, espèce végétale parasitaire. Les espèces invasives, renouée du Japon, accacias et peupliers sont en voie d'implantation mais restent tout de même soumises à la concurrence végétale. En **rive gauche**, la ripisylve est clairsemée tant pour la végétation arborée qu'arbustive. La largeur du corridor végétal évolue entre 11 et 30 m. La végétation est stable et l'âge du peuplement est équilibré. Le dépérissement de la végétation se traduit par la sénescence naturelle des végétaux. Alors que l'accacia et le peuplier sont en voie d'implantation, La renouée du Japon est très implantée.

Ce tronçon se trouve à l'aval des rejets de la station d'épuration des Ollières. Il est important de contrôler les niveaux de rejets pour ne pas entraîner de dégradation de la qualité de l'eau et des conditions de vie de la faune piscicole.

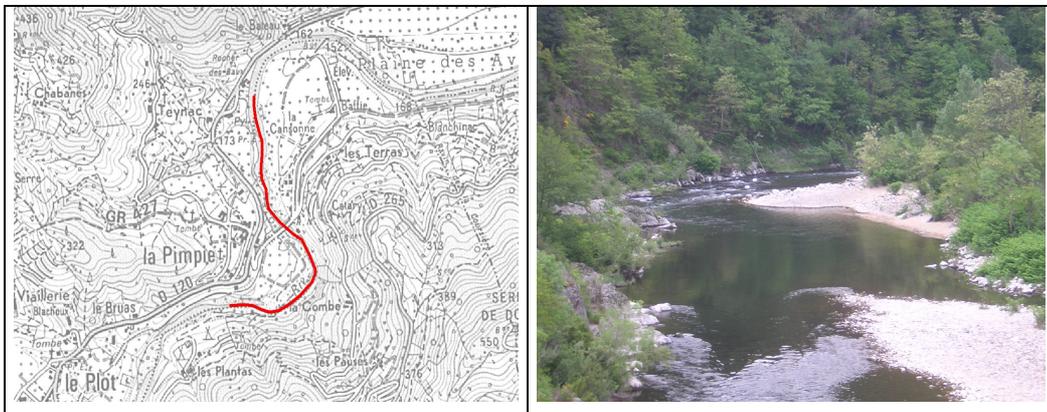
Tronçon T9-R9 :

Le tronçon **T9** est marqué par la présence d'un grand méandre qui représente à lui seul la totalité du tronçon. On trouve aussi sur ce tronçon un pont, le pont de la Pimpie, ainsi que 3 atterrissements. Ces atterrissements n'ont pas d'impact particulier d'un point de vue hydraulique en raison de l'absence d'enjeux. La rivière d'une largeur de 55 m est encaissée par 2 reliefs escarpés. Le champ d'inondation se limite à 250 m. Le cours d'eau s'écoule selon un chenal lentique avec des secteurs de type radier. Tout comme les 3 dépôts sédimentaires, la granulométrie du lit s'étend des blocs dont les diamètres sont compris entre 25 cm et 1 m, au sable. L'éclairement du cours d'eau est maximal, la végétation n'occupe pas le pied de berge en raison de l'extrados du méandre et de par les affleurements rocheux trop abrupts pour offrir un substrat suffisant.

R9 présente en **rive droite** une strate arborée dense pour une strate arbustive moyennement dense. La largeur de la ripisylve est comprise entre 6 et 10 m sur l'ensemble du linéaire. La végétation est moyennement stable et vieillissante. Le dépérissement de la végétation se traduit par la sénescence naturelle des végétaux. La renouée du Japon est très implantée particulièrement sur le dépôt sédimentaire ainsi que le peuplier ; l'accacia est en voie d'implantation. En **rive gauche**, la strate arborée et la strate arbustive ont une densité moyenne. La largeur de la ripisylve est en moyenne comprise entre 1 et 5 m. La végétation est moyennement stable et l'âge du peuplement est équilibré. Le dépérissement de la végétation se traduit également par la sénescence naturelle des végétaux, ainsi que par le parasitisme du lierre. La renouée du Japon et le peuplier sont très implantés et l'accacia est en voie d'implantation.

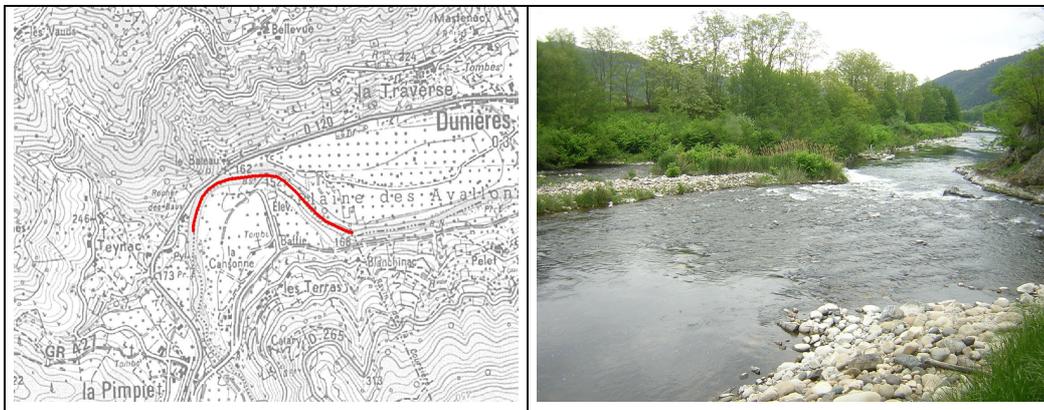
Tronçon T10-R10 :

Le tronçon **T10** se caractérise par un important méandre en amont et la présence d'un seuil détruit qui a induit la formation d'un atterrissement au centre du cours d'eau en aval. Le lit de la rivière est plus large, 70 m ; le champ d'inondation est important, 240 m, puisqu'en rive gauche le cours d'eau longe la plaine de Avallons et à l'intrados du méandre se trouve une zone de prairie au lieu-dit « Baffie ». La rivière est endiguée en rive gauche pour préserver les parcelles agricoles des inondations. Le cours d'eau s'écoule selon un faciès de rapides. Hormis les limons, toute la gamme de La granulométrie compose le lit. L'éclairement du cours d'eau est maximal. On retrouve de manière fréquente du bois mort qui s'explique certainement par la largeur du lit qui a pour effet de diminuer les vitesses d'écoulement et de ce fait, favorise le dépôt des matériaux charriés. Il a été constaté un approfondissement important du fond du lit à l'extrémité du tronçon.

La ripisylve **R10** présente en **rive droite** une strate arborée et une strate arbustive clairsemée voire absente. La largeur de la ripisylve, lorsque celle-ci est présente, est comprise entre 6 et 10 m. Sur le tiers final du tronçon, la ripisylve correspond à une haie de peupliers très âgés. La stabilité des arbres en rive est mauvaise et ce en raison de leur position en bord de berge. Le peuplement est vieillissant. Le dépérissement de la végétation se traduit par la sénescence naturelle. Les espèces exogènes envahissantes telles que la renouée du Japon et l'accacia sont relativement très implantés ; le peuplier est en voie de développement. En **rive gauche**, la ripisylve est dense tant pour la végétation arborée qu'arbustive. La largeur du corridor végétal est comprise entre 11 et 30 m. La végétation est stable et équilibrée. Le dépérissement de la végétation se traduit également par la sénescence naturelle des végétaux. La renouée du Japon est très implantée tout comme l'accacia ; le peuplier est en voie d'implantation.

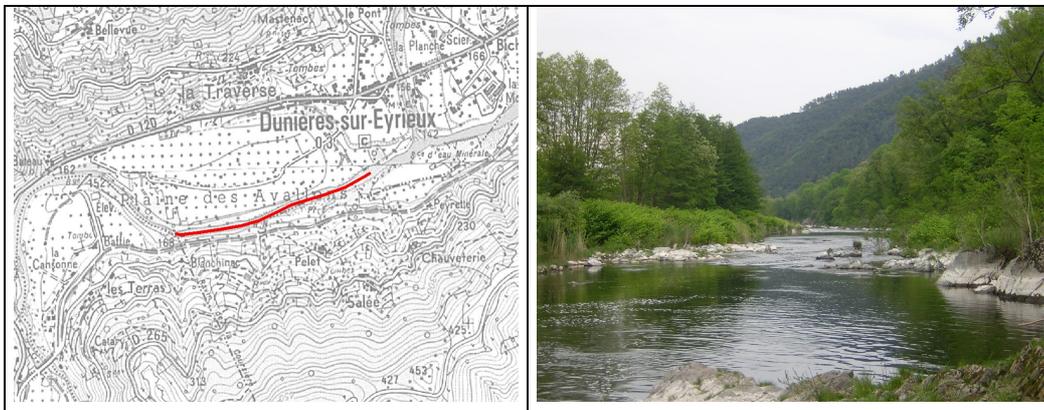
Tronçon T11-R11 :

Le tronçon **T11** longe toujours la plaine des Avallons. La digue en rive gauche se prolonge à peu près jusqu'à la confluence avec la Dunière. En rive droite on retrouve des affleurements rocheux et un relief très marqué qui s'oppose à la plaine. Le cours d'eau est rectiligne. L'atterrissement à l'extrémité aval du tronçon conditionne l'écoulement de la rivière qui adopte un faciès lentique. Le lit de la rivière présente une largeur de 30 m ; le champ d'inondation est toujours important, 220 m. le lit se compose de cailloux, de graviers et de sables. L'éclaircissement du cours d'eau est non loin d'être au maximum, des arbres poussent en pied de berge rive droite. On retrouve de manière fréquente du bois mort qui se dépose en raison du caractère lentique du tronçon.

La ripisylve **R11** présente en **rive droite** une strate arborée et une strate arbustive dense. La largeur de la ripisylve est comprise entre 1 et 5 m, la berge présente une pente importante. Les aulnes occupent principalement le pied de berge. La stabilité des arbres en rive est moyenne et le peuplement est équilibré dans les âges. Le dépérissement de la végétation se traduit par la sénescence naturelle et le lierre. Les espèces exogènes envahissantes telles que la renouée du Japon, l'acacia et le peuplier sont en voie d'implantation mais restent soumises à la concurrence végétale. En **rive gauche**, la ripisylve est clairsemée tant pour la végétation arborée qu'arbustive et ce en raison de l'envahissement de la renouée du Japon. La largeur de la végétation est comprise entre 6 et 10 m. La végétation est moyennement stable et vieillissante. Le dépérissement de la végétation se traduit également par la sénescence naturelle des végétaux. L'acacia est en voie d'implantation.

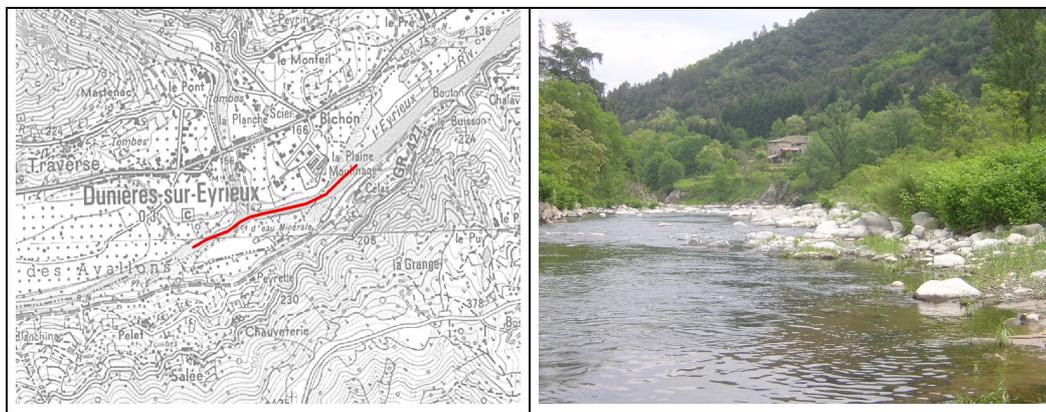
Tronçon T12-R12 :

Le tronçon **T12** est marqué par la confluence de l'Eyrieux avec la Dunière ainsi qu'un important atterrissement qui repousse progressivement l'Eyrieux sur le seuil aval de la Dunière. La rivière est encaissée ; le relief en rive droite se prolonge et en rive gauche se trouve un massif rocheux. Le lit mineur présente une largeur de 45 m et le champ d'expansion des crues est de 180 m. Peu sinueux, l'Eyrieux s'écoule selon un faciès rapide, sur un substrat composé de sable jusqu'aux rochers ; des affleurements sont également présents. L'éclairement du cours d'eau est maximal.

La ripisylve **R12** présente en **rive droite** une végétation clairsemée tant pour la strate arborée que pour la strate arbustive. La largeur de la ripisylve peut atteindre en moyenne 11 à 30 m. La végétation est moyennement stable et le peuplement qui la compose est équilibré dans les âges. Le dépérissement de la végétation se traduit par la sénescence naturelle des végétaux. Les espèces exogènes envahissantes telles que le peuplier et l'acacia sont en voie d'implantation. La renouée du Japon très implantée limite la croissance des autres espèces. En **rive gauche**, la strate arborée et la strate arbustive sont également clairsemées, du fait d'une importante anse d'érosion en amont de la confluence et des affleurements rocheux. La largeur du corridor végétal est en moyenne comprise entre 6 et 10 m. La végétation est moyennement stable et vieillissante. Le dépérissement de la végétation se traduit également par la sénescence naturelle des végétaux. La renouée du Japon est en voie d'implantation contrairement à l'acacia qui a bien colonisé cette rive.

Ce tronçon se trouve à l'aval des rejets de la station d'épuration des Ollières. Il est important de contrôler les niveaux de rejets pour ne pas entraîner de dégradation de la qualité de l'eau et des conditions de vie de la faune piscicole.

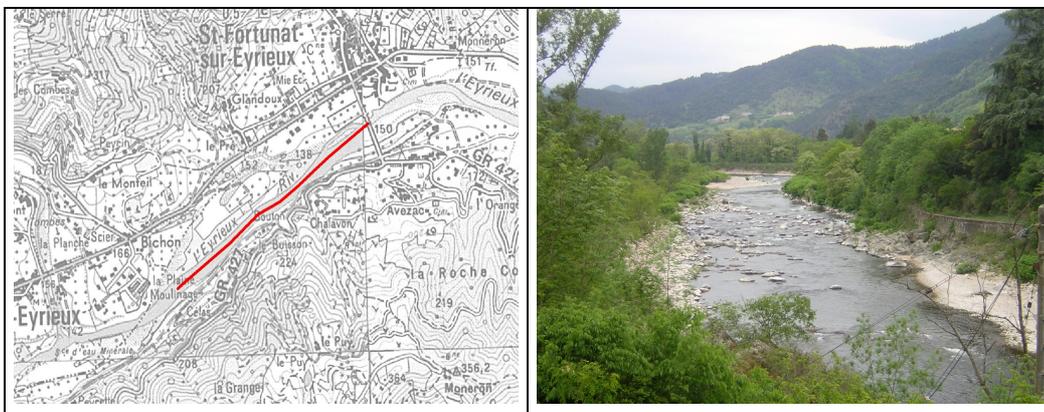
Tronçon T13-R13 :

Le tronçon **T13** se caractérise par une portion de cours d'eau rectiligne où l'on retrouve une asymétrie au niveau des berges ; en rive gauche se trouve la plaine dite « Moulinage » et en rive droite un relief très marqué. On trouve un atterrissement à l'aval du tronçon, en amont du pont de Saint Fortunat sur Eyrieux. La largeur du lit est de 55 m, et le champ d'expansion de crues est plus large en raison de la plaine, 225 m. l'Eyrieux présente une séquence de faciès, plat. La granulométrie s'étale des sables aux pierres. L'éclairement du cours d'eau est maximal. Le bois est très abondant en raison d'une part des anses d'érosion du tronçon précédent qui élimine le peuplement de la ripisylve et d'autre part du faciès de ce tronçon qui a tendance à favoriser le dépôt.

Ce tronçon situé en amont de la commune de Saint Fortunat, doit faire l'objet d'un entretien visant à enlever les arbres instables, morts sur pieds, et autres pouvant créer des embâcles au niveau des ouvrages et des atterrissements.

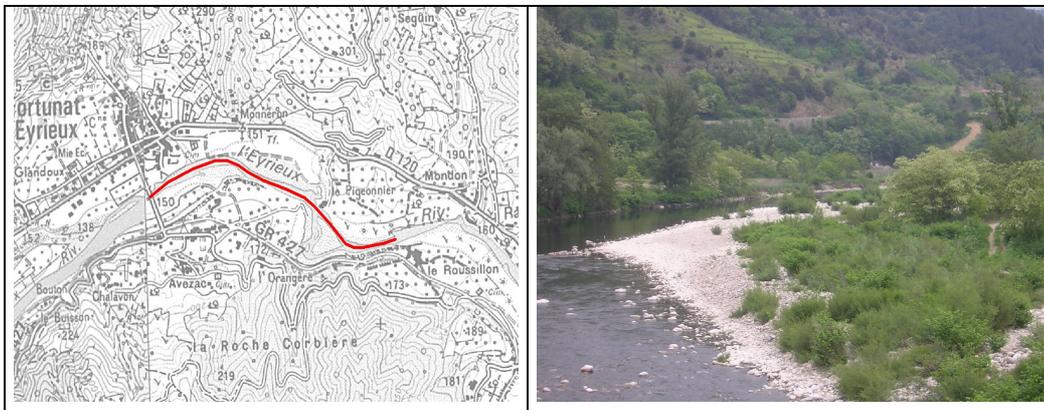
Tronçon T14-R14 :

Le tronçon **T14** est marqué par la présence du pont de Saint Fortunat sur Eyrieux, d'un méandre, « le méandre perdu » et de 3 désordres morphodynamiques (2 atterrissements et une anse d'érosion). Un des deux atterrissements est à surveiller car celui-ci se trouve au droit du pont et repousse les écoulements sur la berge opposée qui s'érode et met en jeu une canalisation d'assainissement. Le milieu est ouvert et la rivière présente une largeur de lit supérieure, 55 m. Le champ d'expansion de crue est aussi important, 190 m. Le cours d'eau s'écoule selon les faciès rapides/mouilles. La granulométrie du lit s'échelonne des sables aux pierres. L'éclairement du cours d'eau est maximal.

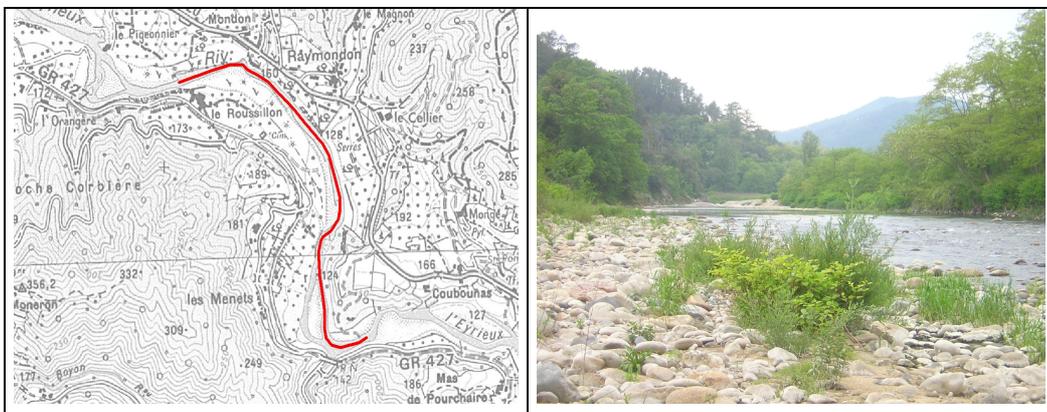
Tronçon T15-R15 :

Le tronçon **T15** se caractérise par un méandre à l'aval et 2 importants atterrissements. On retrouve à nouveau une zone de semi-gorges avec une asymétrie des berges. En rive gauche, un relief escarpé sur tout le linéaire et en rive droite une terrasse alluviale occupée par des cultures. Sur ce tronçon, l'Eyrieux présente un large de 30 m, et un champs d'inondation de 190 m. Relativement sinueux, le cours d'eau évolue selon une alternance de faciès radiers/mouilles et rapides. Le lit se constitue de pierres, de cailloux, de graviers et de sables. L'éclaircissement du cours d'eau est maximal. On retrouve de manière très abondante du bois mort essentiellement au niveau des atterrissements qui jouent le rôle de peigne à embâcles.

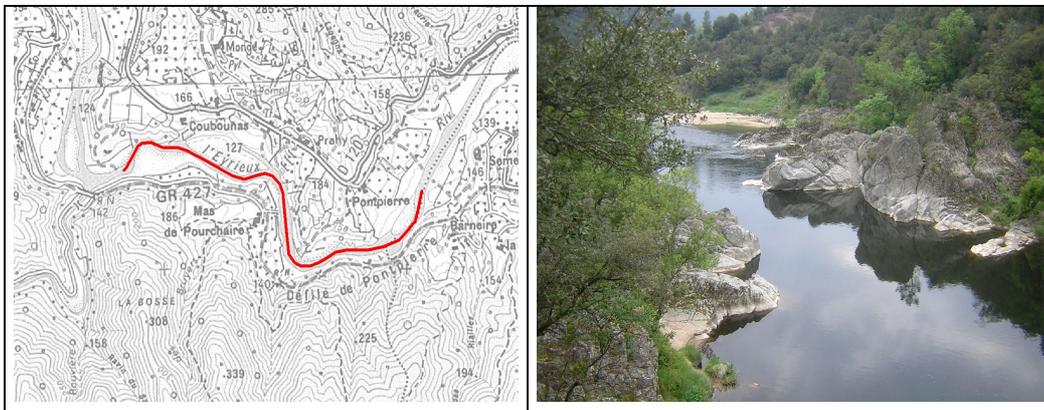
Tronçon T16-R16 :

Le tronçon **T16** est marqué par la présence d'une passerelle détruite, la passerelle de Pourchaire, d'un pont romain détruit, et de 2 grands méandres. Le cours d'eau reste encore encaissé, tout particulièrement à l'aval, où l'on observe des gorges dans lesquelles l'eau a creusé au fil des siècles des marmites de géants. On retrouve sur la partie amont cette asymétrie des berges avec une alternance en rive droite/rive gauche de terrasses alluviales et de reliefs abrupts. La rivière d'une largeur de 35 m est limitée lors des crues, le champs d'inondation se limite à 80 m. L'Eyrieux, sinueux, montre des faciès d'écoulement de types rapides et lenticules. La granulométrie du lit s'étend des blocs au sable. L'éclairement du cours d'eau est maximal.

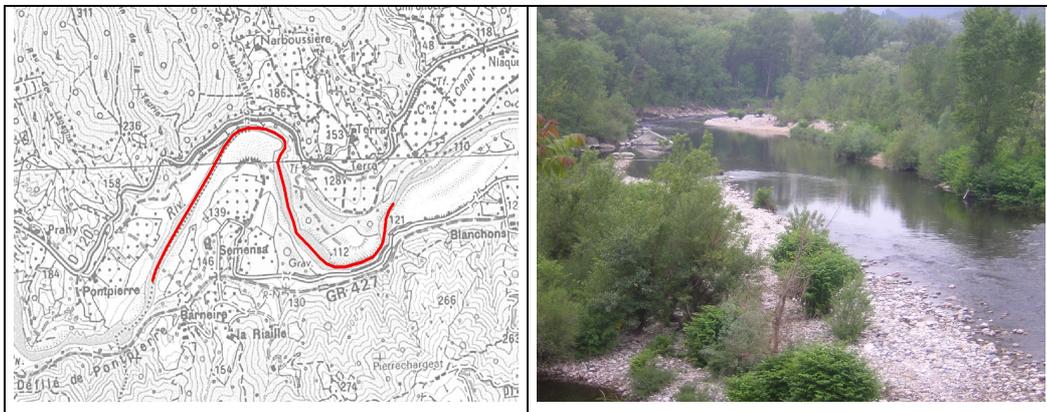
Tronçon T17-R17 :

Le tronçon **T17** se caractérise par un seuil détruit qui alimente encore via le canal Niaque, la plaine de St Laurent du Pape, 2 grands méandres et un atterrissement important. Cet atterrissement augmente après chaque crue d'après les témoignages des riverains et repousse l'Eyrieux sur la berge opposée. Cette modification de la morphologie de la rivière à ce niveau entraîne une érosion de la berge et met en danger la pérennité de la route adjacente. A l'amont du tronçon le cours d'eau sillonne entre des terrasses alluviales occupées par l'agriculture. Au niveau de chaque méandre on retrouve le même profil avec en extrados un massif escarpé et en intrados, une zone de sédimentation, des terrasses alluviales. L'Eyrieux s'étale sur 35 m de large et son champ d'inondation est de 280 m. La rivière est sinueuse et les faciès que l'on observe sont de types rapides et radiers. Comme pour les atterrissements, la granulométrie du lit s'étend des blocs au sable. L'éclaircissement du cours d'eau est maximal. Le bois mort est fréquent notamment sur les atterrissements.

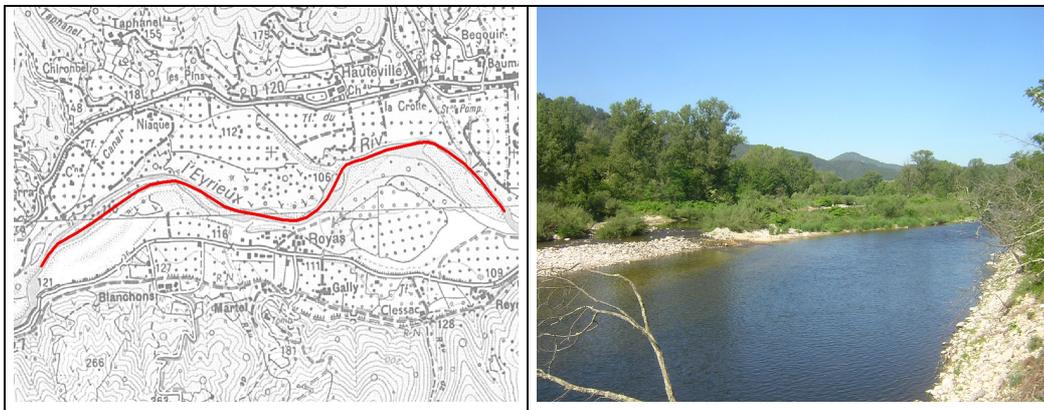
Tronçon T18-R18 :

Le tronçon **T18** est marqué par la présence de nombreux désordres morphodynamiques (atterrissements et érosions) et en aval la digue Fougéirrolle. Le milieu est ouvert, la rivière arrive dans la plaine alluviale. En rive droite et en rive gauche l'Eyrieux est bordée par la plaine de St Laurent du Pape. On observe 3 anses d'érosion d'environ 200 m de long ; la rivière en déficit de matériaux d'un point de vue transport solide, érode facilement les berges en raison de la qualité non cohésive des matériaux alluvionnaires qui les constituent. Résultats des érosions, les atterrissements sont nombreux et importants et contribuent à leur tour à l'érosion des berges en renvoyant les écoulements sur les berges opposées. Sur ce tronçon, le cours d'eau présente une largeur en lit mineur de 75 m. Le champ d'expansion des crues est important avec une largeur de 580 m. Sinueux et divagant, l'Eyrieux s'écoule selon les faciès rapides, radiers/mouilles, plat et chenal lentique. Le substrat est composé de sables, de graviers, de cailloux et de pierres. L'éclairement du cours d'eau est maximal.

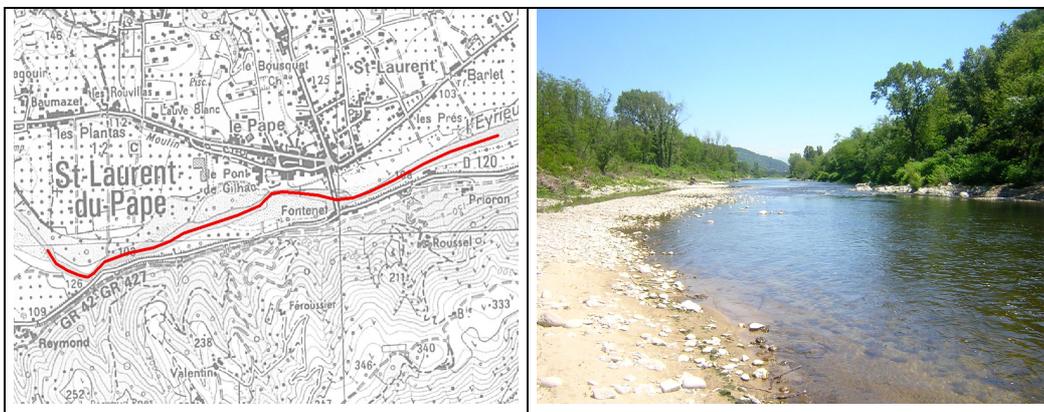
Tronçon T19-R19 :

Le tronçon **T19** se caractérise par la traversée de Saint Laurent du Pape, d'un pont et d'un atterrissement au droit même du pont. Sur ce tronçon, on retrouve une asymétrie au niveau du profil en travers du cours d'eau. En rive droite se trouve un relief marqué et en rive gauche la plaine de Saint Laurent qui se poursuit. Le lit mineur est de 65m de large et le champ d'expansion de crue 400 m. Le cours d'eau, peu sinueux, s'écoule selon un faciès lentique. La granulométrie du lit s'échelonne des sables aux pierres. L'éclairement du cours d'eau est maximal.

Pour faciliter les écoulements et minimiser l'impact des crues, il est essentiel d'agir sur l'encombrement du pont par les flottants mais également au niveau de l'atterrissement. A l'aval, la ripisylve n'est pas contraignante et facilite les écoulements.

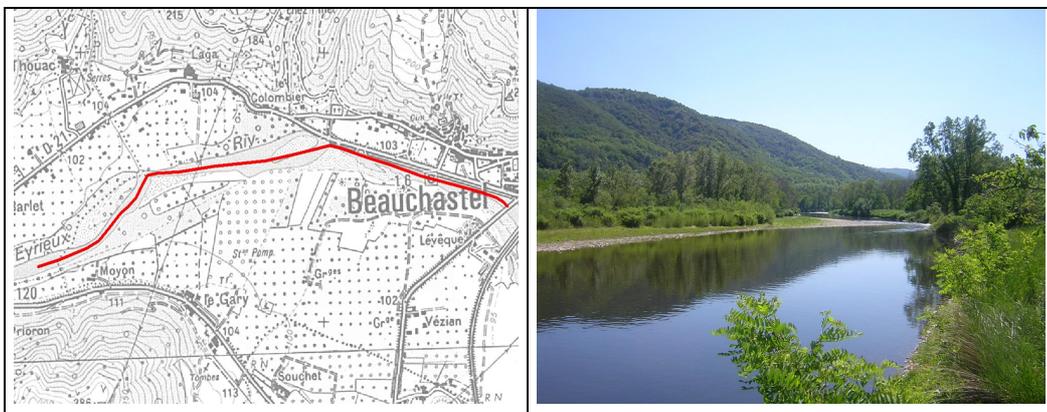
Tronçon T20-R20 :

Le tronçon **T20** est marqué à l'aval par l'urbanisation de Beauchastel en rive gauche. L'Eyrieux évolue à nouveau dans la plaine alluviale. On retrouve principalement des parcelles agricoles sur les 2 rives. Quelques désordres morphodynamiques se manifestent en particulier une anse d'érosion en rive droite. Cette érosion se situe à 600 m en amont du pont routier de Beauchastel et pourrait mettre en péril la station de pompage d'alimentation en eau potable à long terme. La rivière présente un lit d'une largeur de 60 m pour un champ d'inondation de 740 m. Le tracé de l'Eyrieux est peu sinueux et les faciès que l'on rencontre sont des plats, des radiers et des zones lenticulaires. Le lit de la rivière se compose d'éléments compris entre les pierres et le sable. L'éclairement est au maximum.

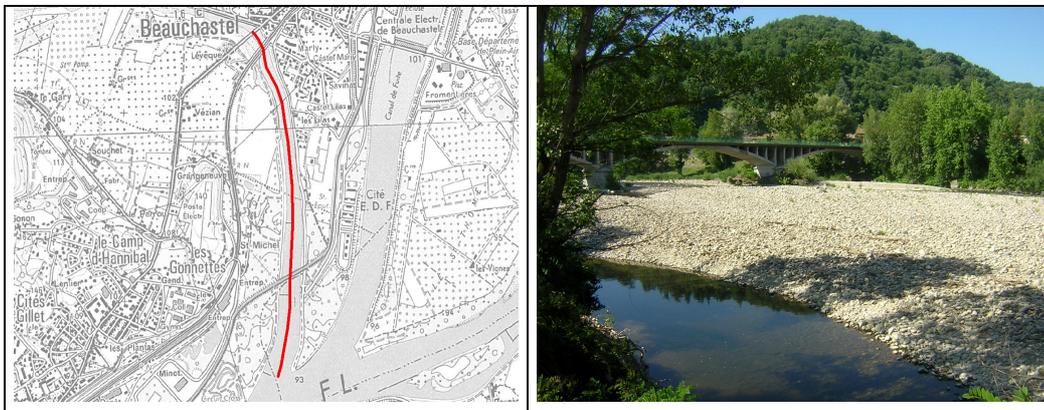
Tronçon T21-R21 :

Le tronçon **T21** est marqué par la confluence avec le Rhône. Sur tout le linéaire, l'Eyrieux est endigué. Le tronçon est également marqué par la présence de 3 ponts, le pont de la RD 86 E, le pont de la voie SNCF et le pont de contournement de Beauchastel sur la commune de la Voulte sur Rhône. Le lit présente une largeur de 110 m et un champs d'inondation de 700 m. Le tracé de l'Eyrieux est quasiment rectiligne et le faciès est lentique. Le lit de la rivière est composé de limons, de sables, de graviers, et de pierres. L'éclairement n'est pas maximal en raison des aulnes qui poussent en pied de berge.
