BASSIN VERSANT DU FIER – MORGES

**PLAN DE GESTION DE LA VEGETATION DES
BERGES DES RIVIERES**

La Morge

- Fiche descriptive
- Planche photos
- Plans

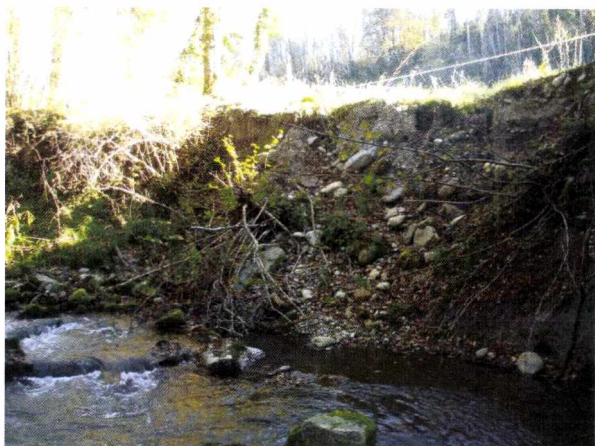
Photo 9 : Embâcles obstruant le lit, assez présent en aval du pont de la RD n°44

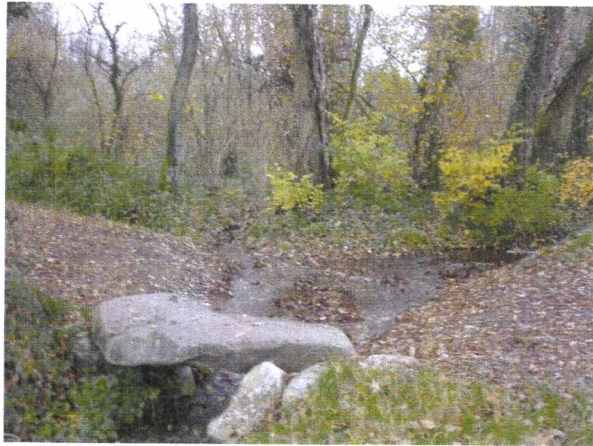
Photo 7 : L'écoulement s'effectue avec une pente faible, le lit est donc envasé

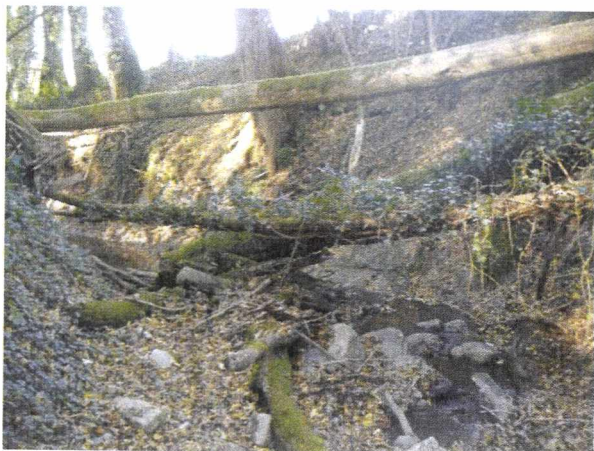
Photo 5 : Embâcles peu gênant pour l'écoulement hydraulique

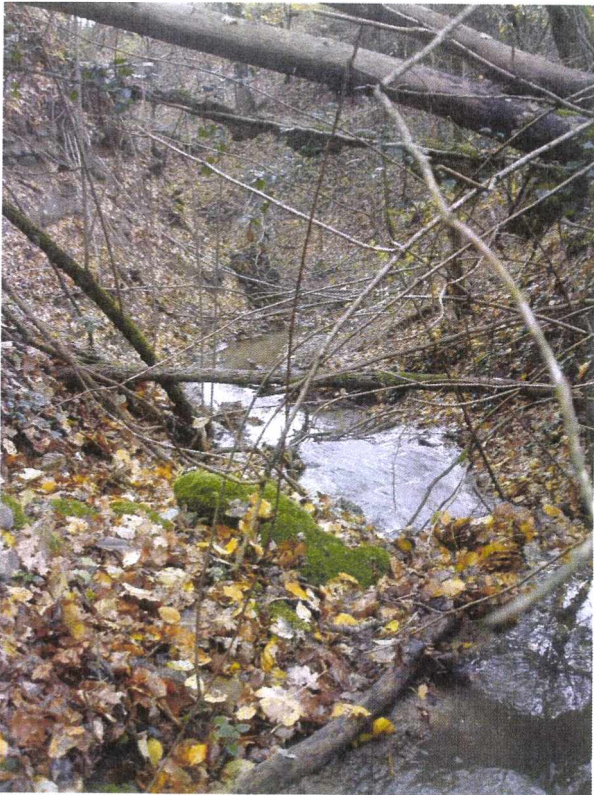
Photo 1 : Tout le tronçon aval est très encaissé, l'enfoncement est limité par la présence du substrat rocheux.

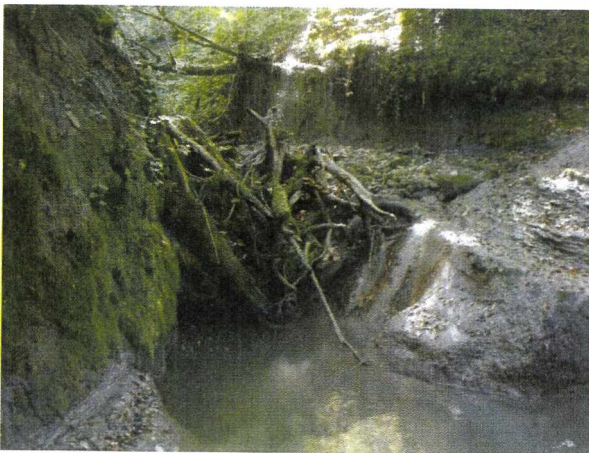
Photo 3 : Bouchon au niveau de la confluence du ruisseau de Bartave

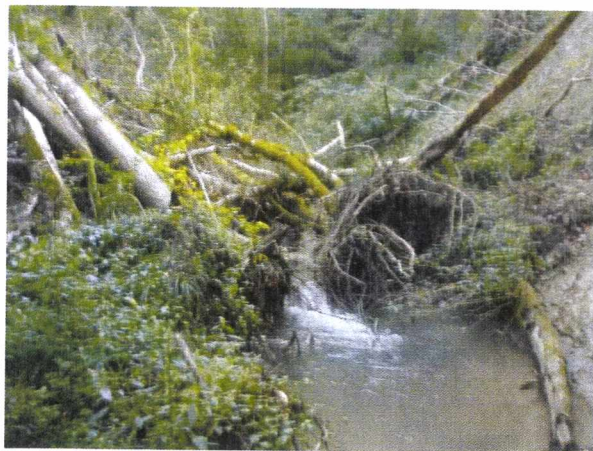
Photo 5 : Bouchon hydraulique avec accumulation d'embâcles

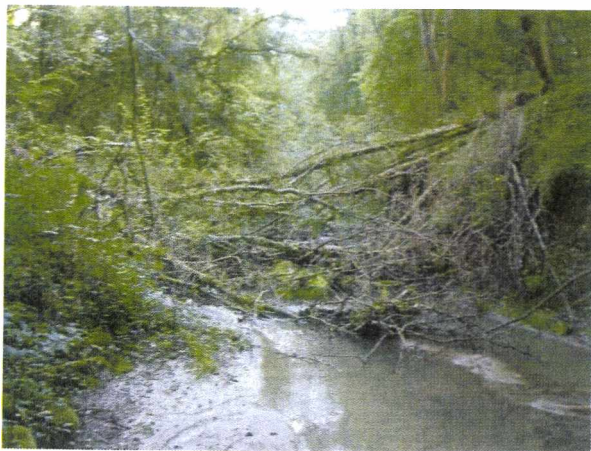
Photo 6 : Nouveau bouchon hydraulique deux cent mètres en amont

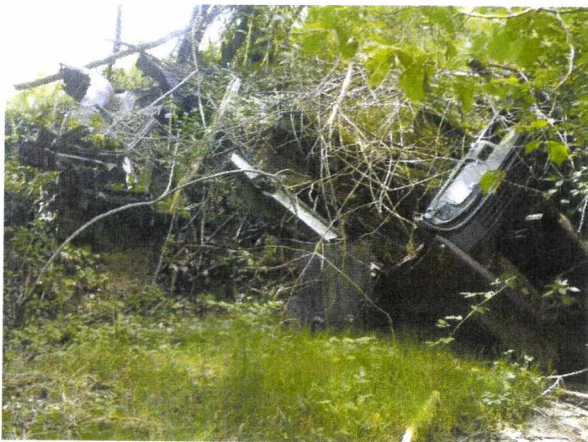
Photo 10 : Déchets situés au pied des habitations du hameau de Combette

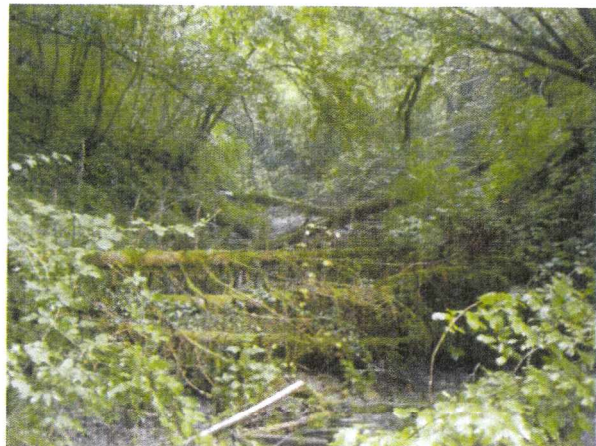
Photo 4 : Les résineux sont assez présents le long de ce ruisseau, il sont propices à la formation de bouchons hydrauliques en raison de leur système de branches

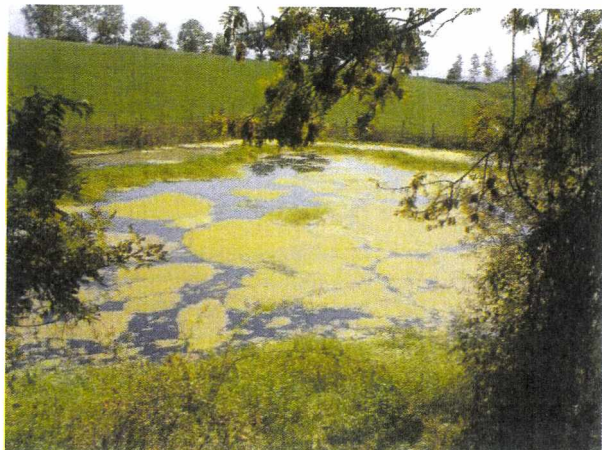
Photo 4 : Etang créé sur le ruisseau pour des besoins en eau, en amont de Menthonnex

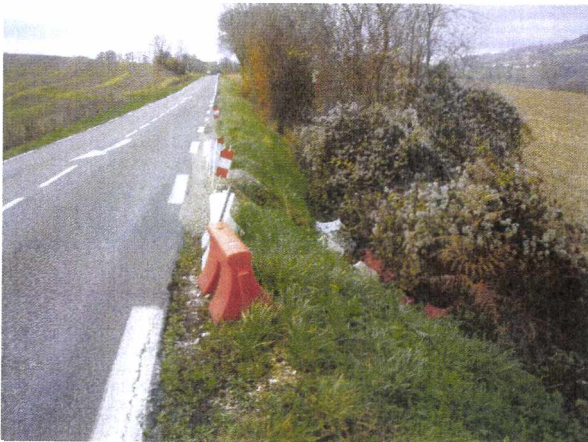
Photo 2 : affaissement du talus de la RD 910

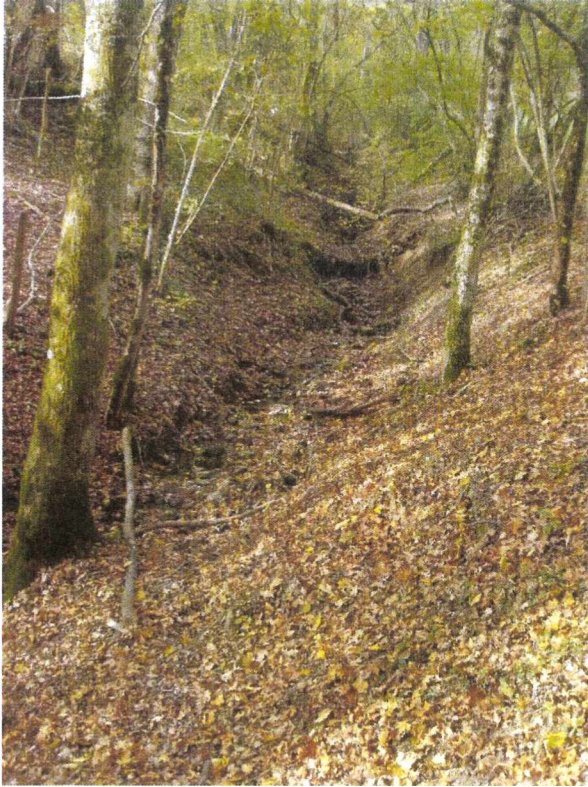
Photo 3 : le ruisseau s'écoule le log de parc, avec une ripisylve peu épaisse

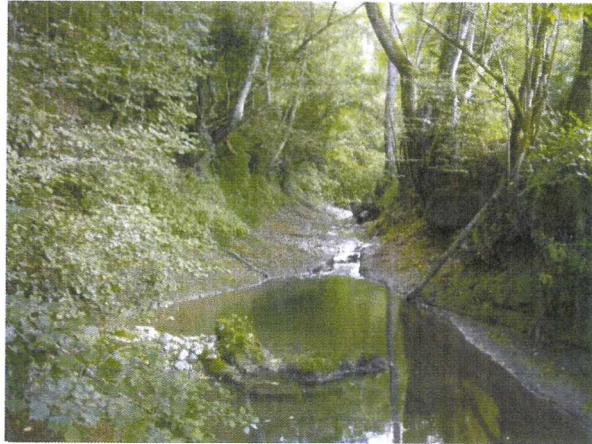
Photo 2 : Lit de la rivière légèrement creusé dans la molasse. Le substrat est « lissé » favorisant un écoulement très rapide de l'eau

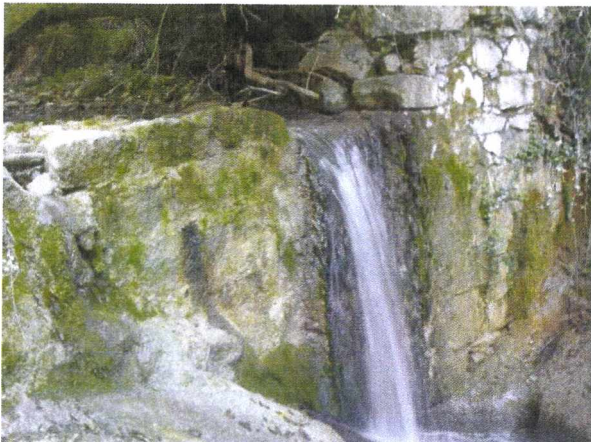
Photo 3 : Seuil en pierre maçonné, probable vestige d'un ouvrage plus important (plan d'eau ?) destiné à retenir l'eau en période sèche.

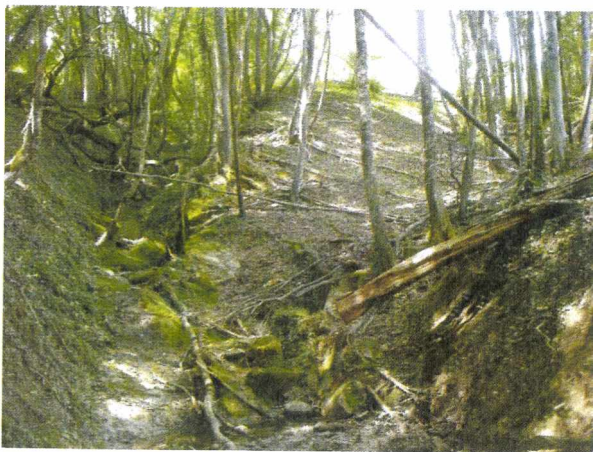
Photo 6 : la ripisylve est peu épaisse avec le présence de prés sur les terrains riverains.

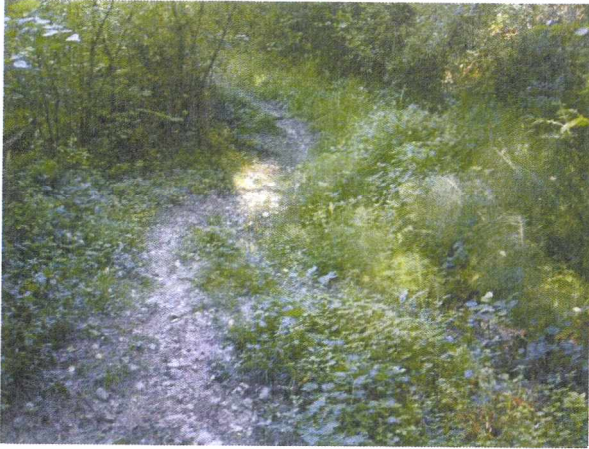
Photo 8 : Passage busé sous le chemin

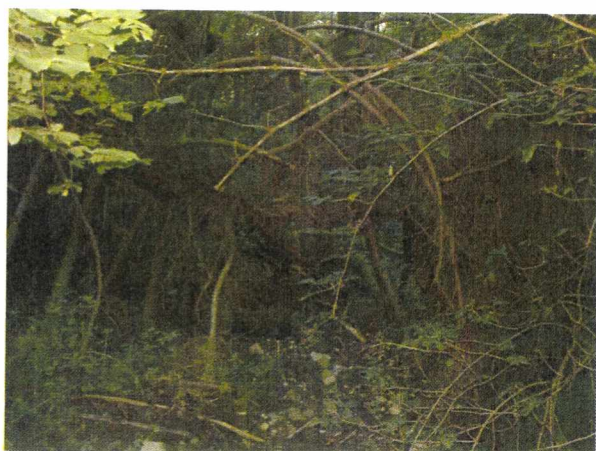
Photo 6 : Ce résineux forme un bouchon à l'amont du cours d'eau
