SESAER

SYNDICAT MIXTE DES RIVIERES DU BEAUJOLAIS

EXPERTISE POST CRUES DU 2 NOVEMBRE 2008

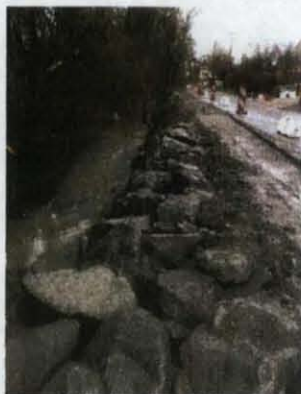
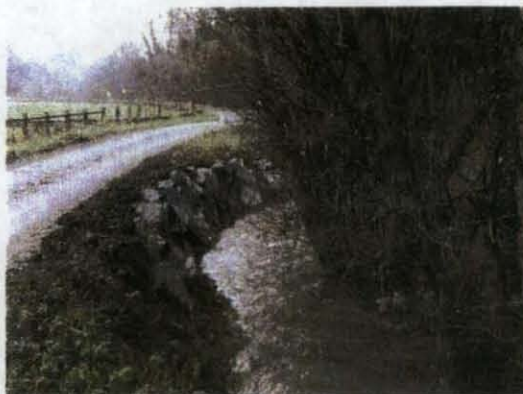
Photo 1 : Protection de la route départementale sur le Nizerand et Photo 2 : voirie communale le long du Morgon à Cogny

Compte tenu des enjeux, un certain nombre d'interventions ont été réalisées en urgence, pour protéger des infrastructures. Il s'agit principalement de protections de berges en enrochement destinés à soutenir des voiries.

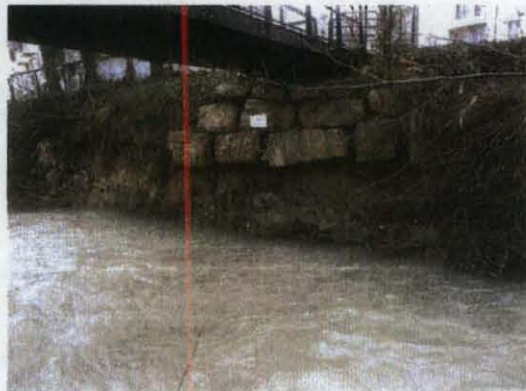
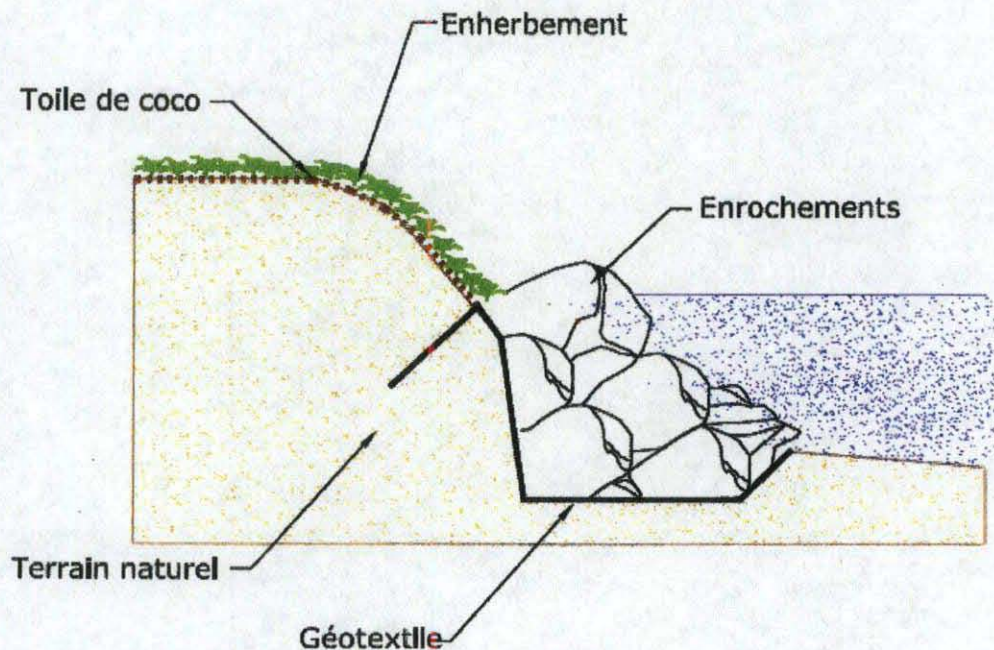
Les blocs utilisés sont de dimensions suffisantes sur les sites visités, mais on observe l'absence fréquente de véritable protection contre l'affouillement, ce qui a entraîné une déstabilisation des protections existantes, l'affouillement en pied de la protection déstabilisant les blocs supérieurs.

Compte tenu des problèmes d'affouillement mis en valeur, il est nécessaire que la reprise des blocs de protection s'effectue avec un véritable ancrage en pied de berge des blocs.

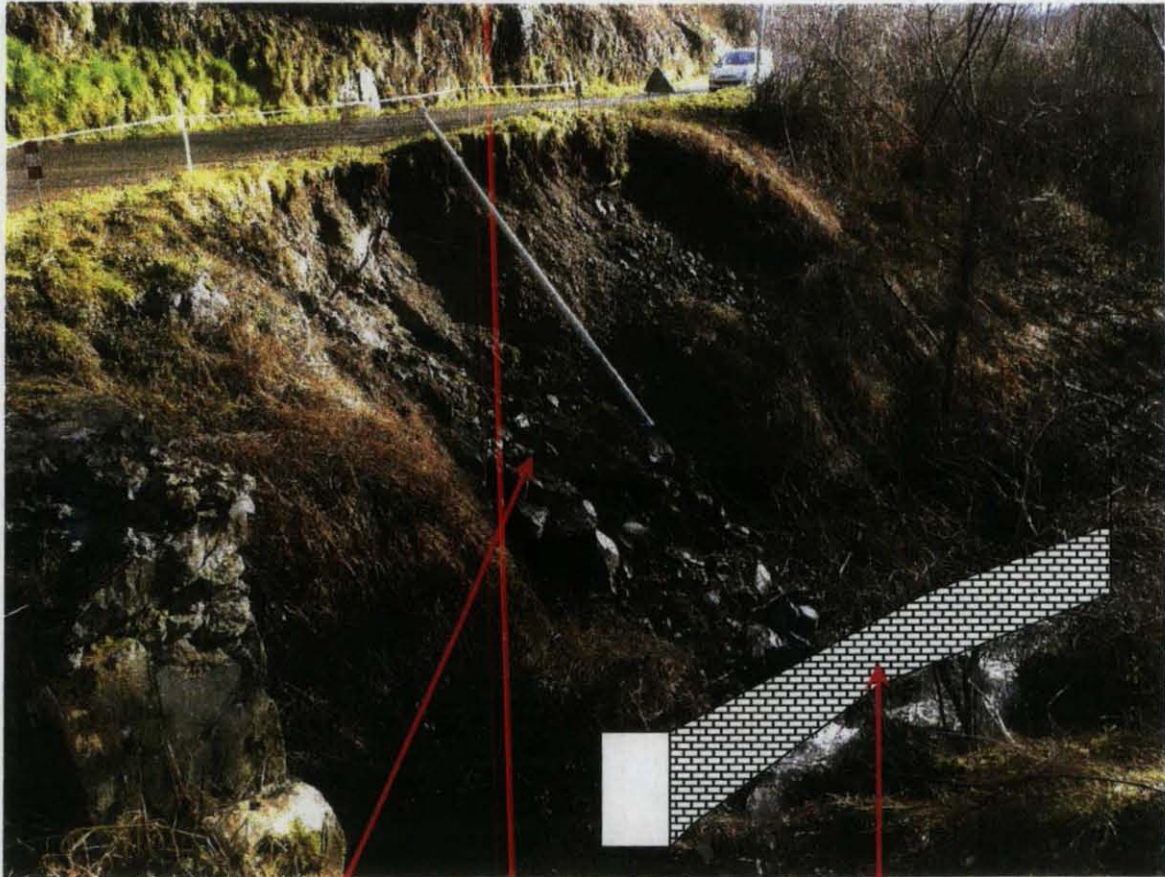
Schéma de principe

Remblaiement en matériaux compactés par couches successives et végétalisation

Murs en enrochements maçonnés, ou gabions, équipés de barbacane (hauteur = 1m)

<i>Travaux préconisés</i>	
Aménagements	Murs de soutènement en pied de berge en gabions Talutage et plantations de stabilisation Avaloirs eaux de ruissellement en rive droite
Commentaires	Renforcement des berges au niveau de la fosse de dissipation
Coût estimatif	Aménagement goulette avaloir RD : 3 850 € Gabions en pied de berge : 19 800 € Talutage et plantations : 5 500 € Total : 29 150 HT
Urgence	4
Date de réalisation envisagée	Immédiat

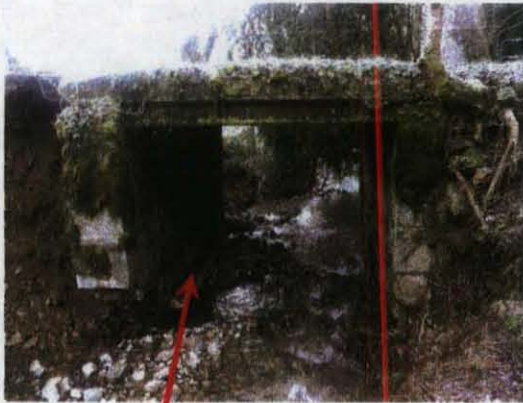
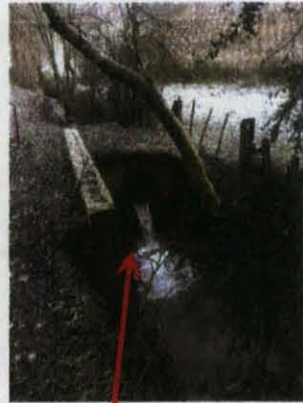
Schéma de principe

Reconstruction d'une passerelle

Passage à gué pour rétablir le transport solide

Les travaux comprennent également le seuil et les opérations décrites dans la fiche action

<i>Travaux préconisés</i>	
Aménagements	Démontage des éléments restants du pont Dérivation de l'affluent et passage à gué Protection des berge en techniques végétales Seuil en enrochement pour stabilisation du profil en long Création d'une nouvelle passerelle
Commentaires	Chemin d'accès à des parcelles viticoles. Affouillement liés à une incision du lit.
Coût estimatif	Nouvelle passerelle : 30 000 € Protection de berge en rive gauche : 6 000 € Seuil de stabilisation en enrochement : 17 000 € Aménagement d'un passage à gué : 4 000 € Réfection du chemin : 3 000 € Total : 60 000 HT
Urgence	3
Date de réalisation envisagée	Eté 2009

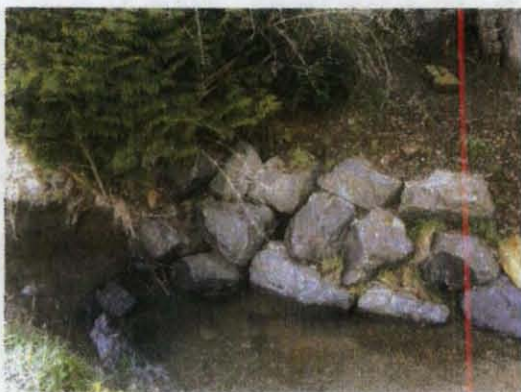
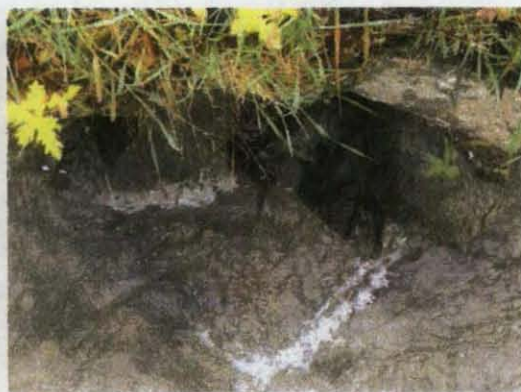
Commune	Le Perréon	Site n°	PP2
Lieu Dit	Le Trève	Coordonnées Lambert II	X= 774526 Y= 2120526
Rivière	La Ponsonnière	Rive	Gauche
Localisation :	Aval Pont		
Descriptif dégâts	Erosion berge

<i>Descriptif</i>		
Caractéristiques du site		Nature du terrain
Longueur	30 mètres	Terrain bâti
Largeur	2 mètres	
Hauteur	1 mètre	
Descriptif		Erosion berge

<i>Diagnostic</i>	
Nature de la berge	Remblai
Infrastructure endommagée	Aucune
Infrastructure menacée	Aucune
Evolution possible	Erosion et affaissement berge
Enjeu	Aucun
Alea	Faible : Erosion

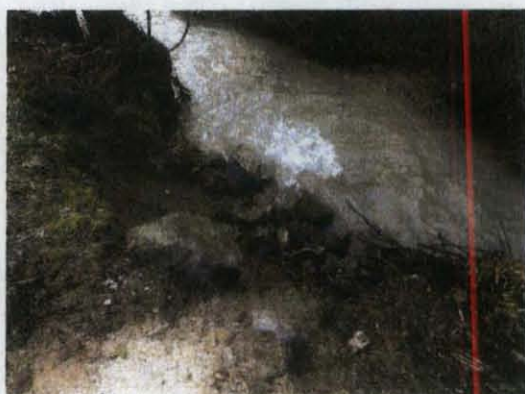
Commune	Le Perréon	Site n°	PV1
Lieu Dit	La Cochère	Coordonnées Lambert II	X= 772739 Y= 2119996
Rivière	La Vauxonne	Rive	Gauche
Localisation :	Lotissement		
Descriptif dégâts	Deux sites ponctuels d'érosion de berge

<i>Descriptif</i>		
Caractéristiques du site		Nature du terrain
Longueur	10 mètres et 30 mètres	Sol limoneux
Largeur	4 mètres	
Hauteur	3 mètres	
Descriptif		Erosion de berge

<i>Diagnostic</i>	
Nature de la berge	Proximité lotissement
Infrastructure endommagée	Berge
Infrastructure menacée	Terrain bâti
Evolution possible	Glissement de la berge
Alea	Moyen : Erosion
Enjeu	Faible

<i>Travaux préconisés</i>	
Aménagements	Reprofilage de la berge et protection en techniques végétales Dessouchage arbre opposé et protection mixte enrochement / végétale
Commentaires	Chemin d'accès à des parcelles viticoles. Affouillement liés à une incision du lit.
Coût estimatif	Terrassements : 1 500 € Techniques végétales : 40 ml x 150 : 6 000 € Dessouchage : 1 000 € Protection mixte 15 ml x 150 = 2 250 € Total : 10 750 HT
Urgence	2
Date de réalisation envisagée	Eté - Automne 2009

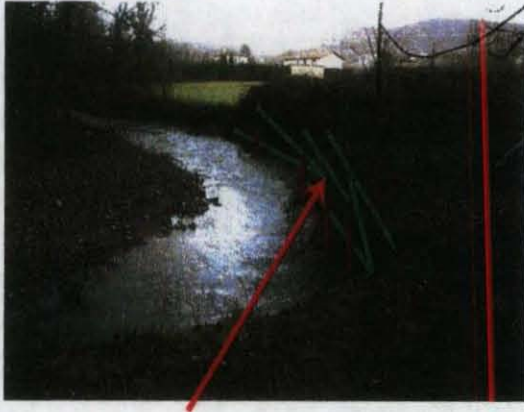
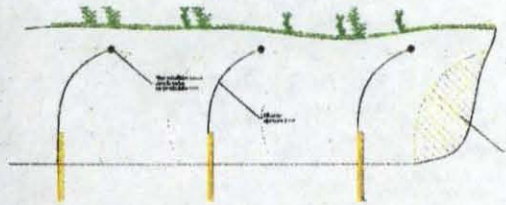
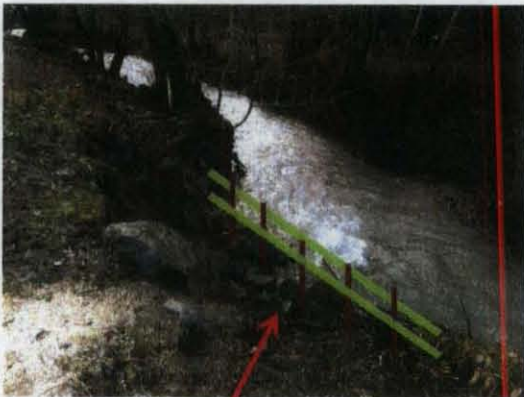
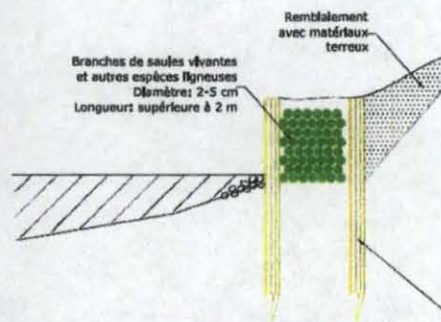
Schéma de principe

Réalisation d'un peigne dans la fosse d'érosion, réutilisation des matériaux végétaux locaux.

Protection par fascine en pied de berge (avec feutre coco, remblaiement et plantations)

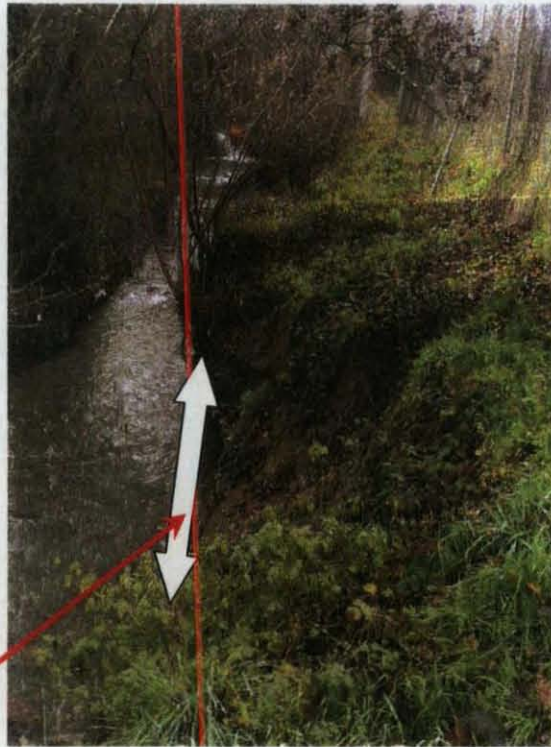
Schéma de principe

Enrochement en pied de berge, nécessitant un accès d'engins depuis le terrain de foot (condition d'accès à définir)
Terrassement et plantations en haut de berge.

<i>Travaux préconisés</i>	
Aménagements	Protection de berge mixte ; pied en enrochement liaisonnés pour stabiliser le talus et techniques végétales en haut de berge
Commentaires	L'objectif est de stabiliser le pied de la berge pour empêcher un affaissement.
Coût estimatif	Aménagement accès : 6 500 € Protection pied de berge en enrochement : 12 000 € Talutage, feutre coco et plantations : 2 500 € Total : 21 000 € HT
Urgence	3
Date de réalisation envisagée	2009

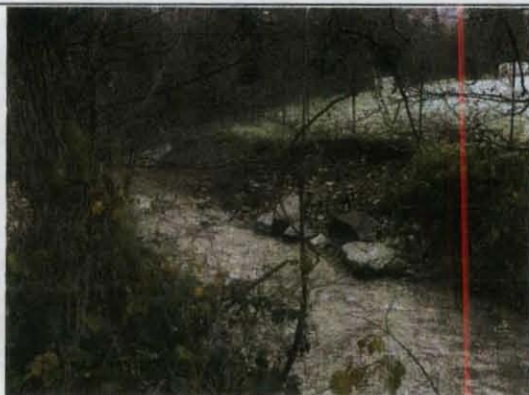
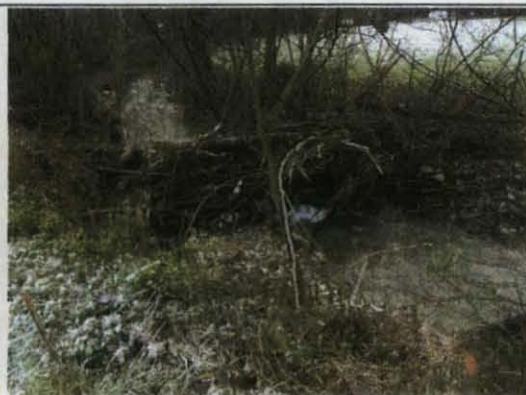
Commune	Vaux en Beaujolais	Site n°	VP2
Lieu Dit	La Cochère	Coordonnées Lambert II	X= 775674 Y= 2120128
Rivière	Ponsonnière	Rive	Droite
Localisation :	Amont de la confluence		
Descriptif dégâts	Erosion berge

<i>Descriptif</i>		
Caractéristiques du site		Nature du terrain
Longueur	40 mètres	Terrain bâti
Largeur		
Hauteur	2 mètres	
Descriptif		Erosion de berges

<i>Diagnostic</i>	
Nature de la berge	Terrain bâti
Infrastructure endommagée	Aucune
Infrastructure menacée	Jardin
Evolution possible	Tassement des appuis et risque de contournement
Enjeu	faible: Terrain bâti
Alea	Aucun

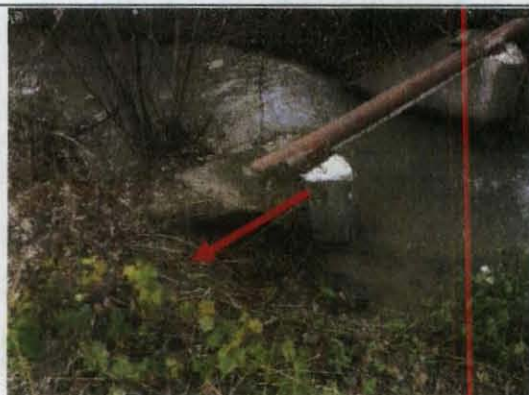
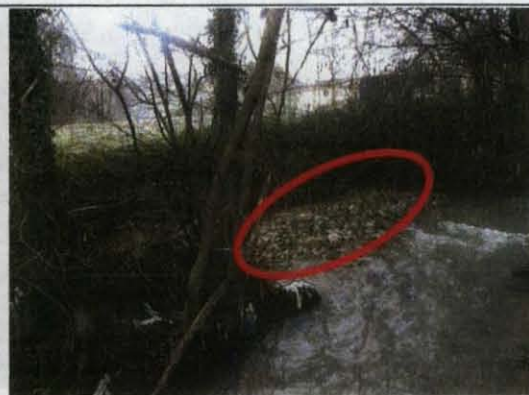
Commune	Vaux en Beaujolais	Site n°	VP2
Lieu Dit	La Cochère	Coordonnées Lambert II	X= 775701 Y= 2120045
Rivière	Ponsonnière	Rive	Droite et Gauche
Localisation :	Amont de la confluence		
Descriptif dégâts	Erosion berge

<i>Descriptif</i>		
Caractéristiques du site		Nature du terrain
Longueur	10 mètres	Terrain bâti
Largeur		
Hauteur	2 mètres	
Descriptif		Erosion de berges

<i>Diagnostic</i>	
Nature de la berge	Terrain bâti
Infrastructure endommagée	Appui conduite eaux usées
Infrastructure menacée	Conduite eaux usées
Evolution possible	Tassement des appuis et risque de contournement
Enjeu	Moyen : réseau eaux usées
Alea	Faible : Erosion

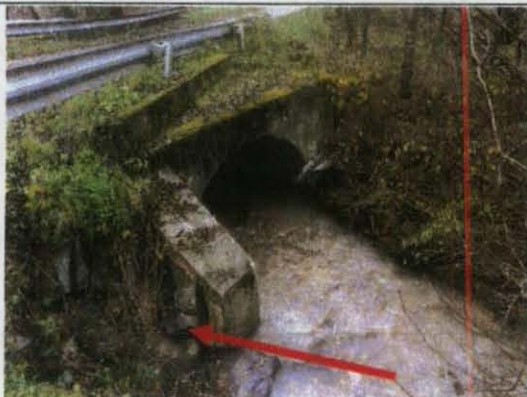
Commune	Salles Arbuissonnas	Site n°	SASL1
Lieu Dit	Amont bourg	Coordonnées Lambert II	X= 777423 Y= 2118375
Rivière	Sallerin	Rive	Droite
Localisation :	Aval pont		
Descriptif dégâts	Affouillement appui et érosion de berge

<i>Descriptif</i>		
Caractéristiques du site	Nature du terrain	
Longueur	Terres agricoles	
Largeur		2mètres
Hauteur		1 à 3 m
Descriptif	Pont st seuil de stabilisation en aval (chute de un mètre environ)

<i>Diagnostic</i>	
Nature de la berge	Terre agricole, Peupleraie
Infrastructure endommagée	Aucune
Infrastructure menacée	Pile du pont
Evolution possible	Augmentation de la fosse d'érosion et déstabilisation de la pile de pont
Enjeu	Faible : pile de pont
Alea	Faible: Erosion

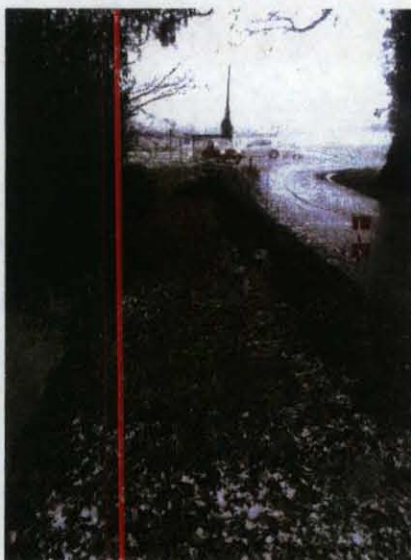
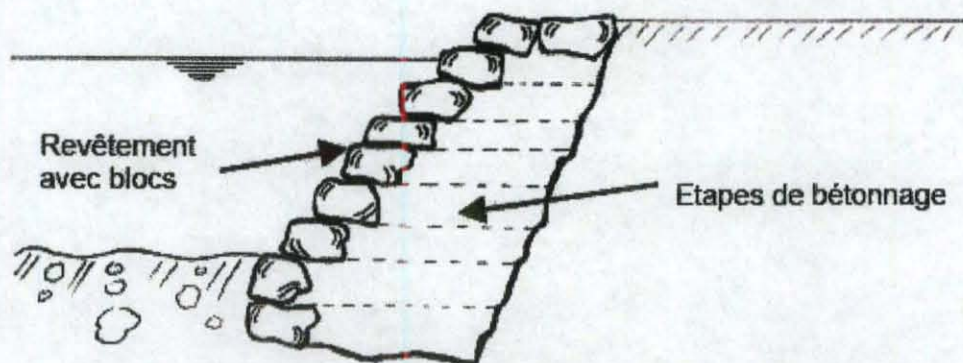
Schéma de principe

Le bétonnage des blocs doit être réalisé par étape. Des rugosités supplémentaires pourront être réalisées dans le mur. Par rapport à l'ouvrage actuel (mur vertical), on pourra incliner la pente de la berge pour réduire le risque d'affouillement en pied.

<i>Travaux préconisés</i>	
Aménagements	Soutènement de la berge à reconstruire en perré maçonné ou solutions équivalentes
Commentaires	La hauteur de berge nécessite le recours à une solution impactant, la pente de la berge est forte. Le choix de la technique est à dé
Coût estimatif	Reprise du mur maconné : 60 000 € Enrochements (450 T): 33 000 € Béton : 7 000 € Voirie : 10 000 € Total : 110 000 € HT
Urgence	4
Date de réalisation envisagée	Printemps 2009

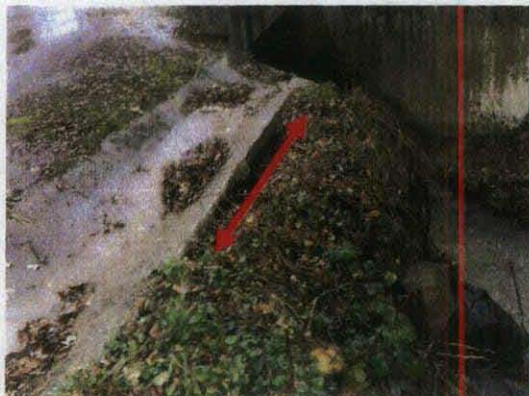
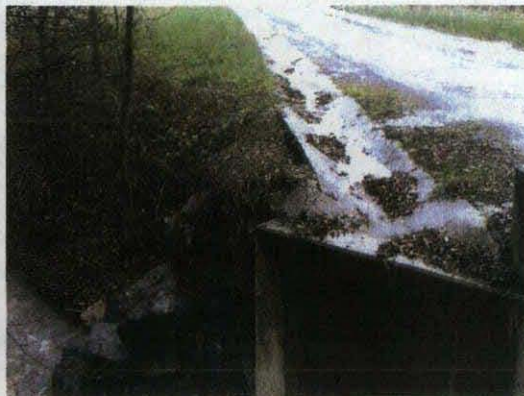
Commune	Saint Julien	Site n°	SJM3
Lieu Dit	Amont Bourg	Coordonnées Lambert II	X= 778760 Y= 2116372
Rivière	Marverand	Rive	Gauche
Localisation :	Pont		
Descriptif dégâts	Erosion berge

<i>Descriptif</i>		
Caractéristiques du site		Nature du terrain
Longueur	3 mètres	Route
Largeur	2 mètres	
Hauteur	2 mètres	
Descriptif		Affaissement berge

<i>Diagnostic</i>	
Nature de la berge	Voirie communale
Infrastructure endommagée	Caniveau
Infrastructure menacée	Route
Evolution possible	Affaissement route
Enjeu	Moyen : Voie de circulation
Alea	Faible : Erosion

<i>Travaux préconisés</i>	
Aménagements	Confortement berge
Commentaires	Pas de dégradation au niveau de la voirie.
Coût estimatif	Confortement de la berge : 3 300 € HT Total : 3 300 € HT
Urgence	2
Date de réalisation envisagée	2009

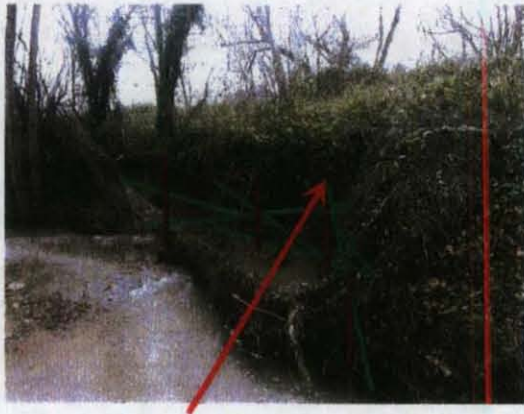
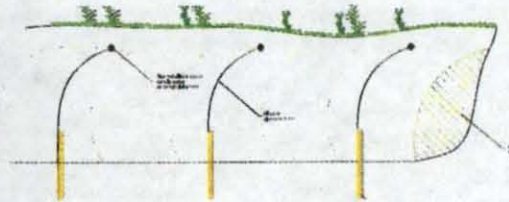
Schéma de principe

Réalisation d'un peigne dans la fosse d'érosion, réutilisation des matériaux végétaux locaux.

<i>Travaux préconisés</i>	
Aménagements	Peigne végétal
Commentaires	Pas de dégradation importante, une surveillance lors des travaux d'entretien pour prévenir une éventuelle évolution
Coût estimatif	Réalisation d'un peigne : 3 000 € HT Total : 3 000 € HT
Urgence	1
Date de réalisation envisagée	Eté 2009

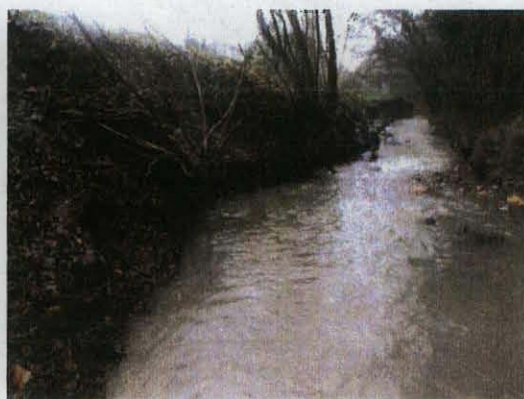
Commune	Saint Julien	Site n°	SJM6
Lieu Dit	Bourg	Coordonnées Lambert II	X= 779255 Y= 2116490
Rivière	Marverand	Rive	Gauche
Localisation :	Terrain de football		
Descriptif dégâts	Erosion berge

<i>Descriptif</i>		
Caractéristiques du site		Nature du terrain
Longueur	30 mètres	Mur maçonné
Largeur		
Hauteur	2,5 mètre	
Descriptif		Erosion berge

<i>Diagnostic</i>	
Nature de la berge	Berge en enrochement et ripisylve
Infrastructure endommagée	Enrochement
Infrastructure menacée	Espace public, terrain de sport
Evolution possible	Erosion de berge
Enjeu	Aucune
Alea	Faible : Erosion
