**COMMUNAUTE DE COMMUNES DU PAYS RIOLAIS**

## **ETAT DES LIEUX**

**Etude de faisabilité de  
désimperméabilisation des cours d'école**  
RIOZ

Décembre 2023  
Dossier 23 05 124

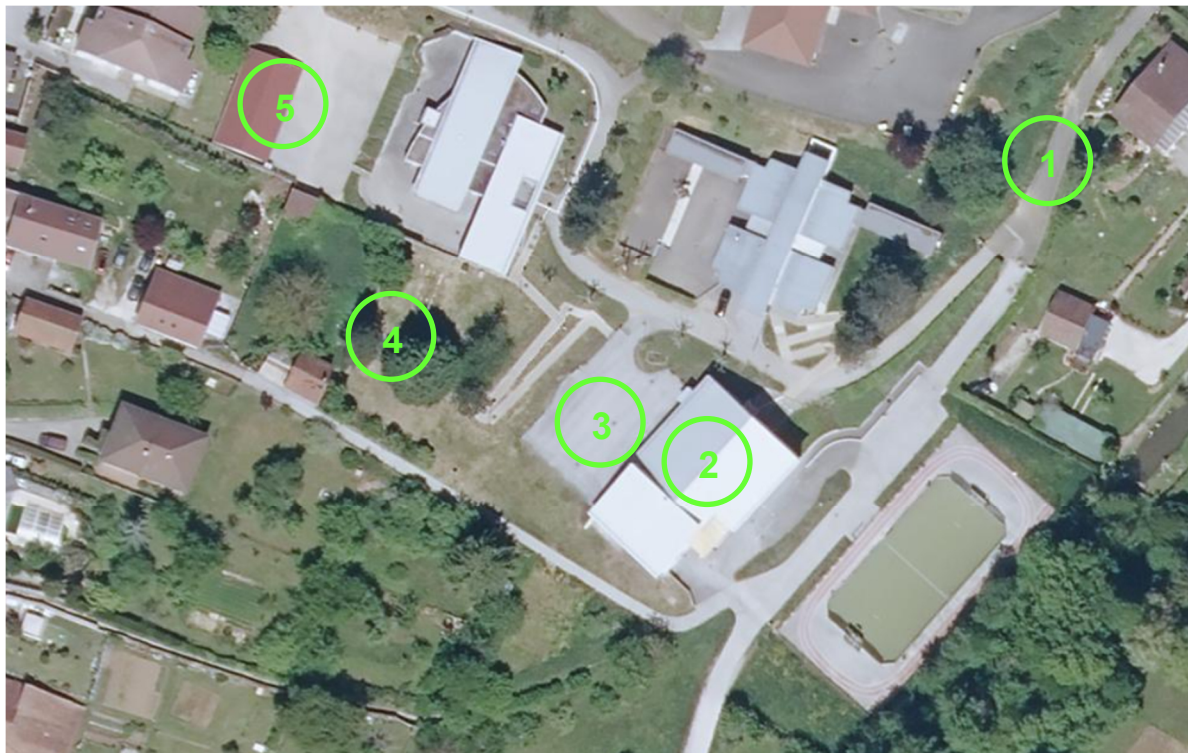
- Un chemin piéton, carrossable pour les véhicules des personnes à mobilité réduite - **1**
- Un bâtiment sur deux niveaux, avec un accès vers la cour et un préau fermé attenant - **2**
- Une cour en enrobé, délimitée par un grillage souple de couleur vert à 1.00 m - **3**
- Un espace naturel attenant – **4**
- Une toiture de préau hors secteur compatible avec la récupération d'eau de pluie – **5**

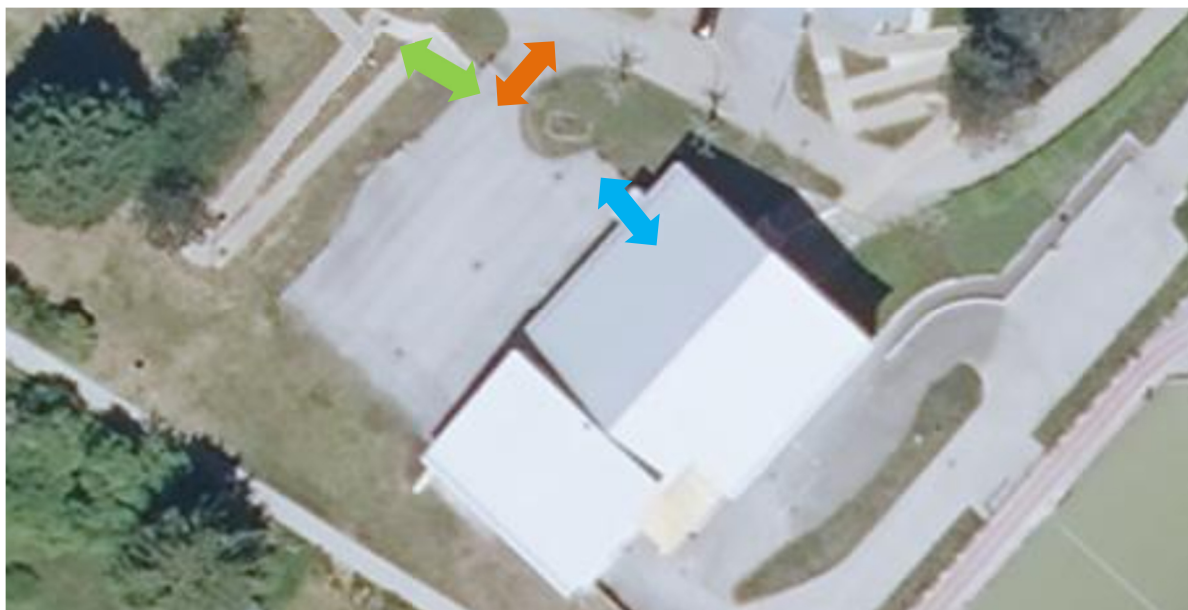
**Entrée principale** : un accès à la cour se fait par le chemin dédié en provenance du parking rue de la Faïencerie. Il est utilisable par les piétons et les véhicules. Actuellement il est utilisé pour l'entrée des écoliers, matin et soir. Le portail reste fermé le reste du temps.
