Syndicat Mixte d'Aménagement  
et d'Assainissement de la Vallée  
de l'Ozon (SMAAVO)

## Rapport de Phase 3

### Élaboration d'un schéma directeur assainissement

Phase 3 : Localisation précise des anomalies et des dysfonctionnements du réseau

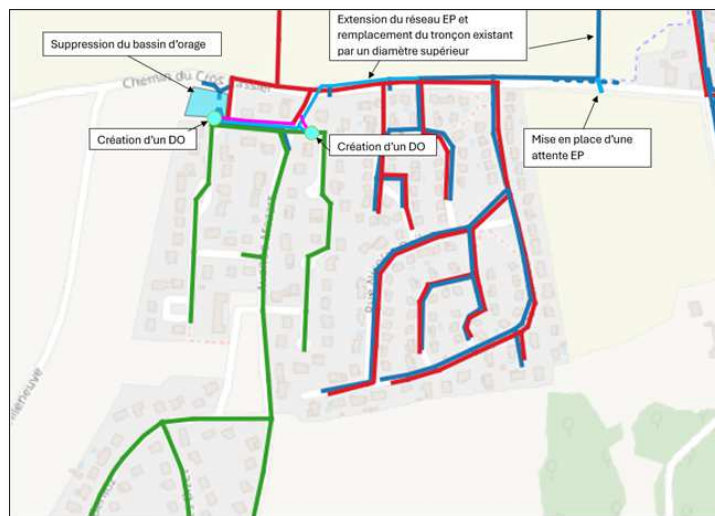
Figure 1 : Travaux de mises en séparatif – Chemin de Cros Cassier

Du secteur « Chemin de Villeneuve » à l'avenue de Mozart avant l'ancien bassin d'orage situé chemin du Cros Cassier, le réseau est en unitaire. En revanche, des travaux de mises en séparatif ont été effectués Chemin du Cros Cassier avec extension du réseau EP jusqu'à l'ancien bassin d'orage désormais supprimé et mise en place de deux nouveaux DO.

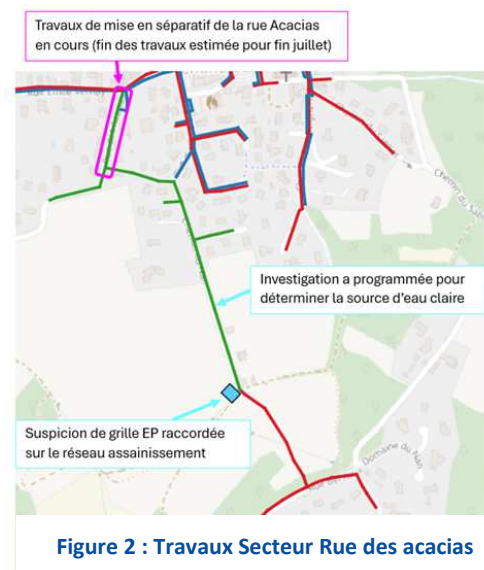
Figure 2 : Travaux Secteur Rue des acacias

Sur la rue des acacias, des travaux de mises en séparatif sont en cours et seront terminés en juillet 2024. Ainsi, les eaux pluviales sur ce secteur ne seront plus collectées.

Sur le Chemin du Nan, des investigations vont être programmées par la commune pour identifier les entrées d'eau claire et à terme potentiellement engendrer des travaux de mises en séparatif sur ce secteur. La commune a connaissance de raccordement d'au moins une grille. Actuellement le collecteur récupère les eaux usées du secteur Bel Air investigué à la fumée et pour lequel aucun mauvais branchement ne semble persister.

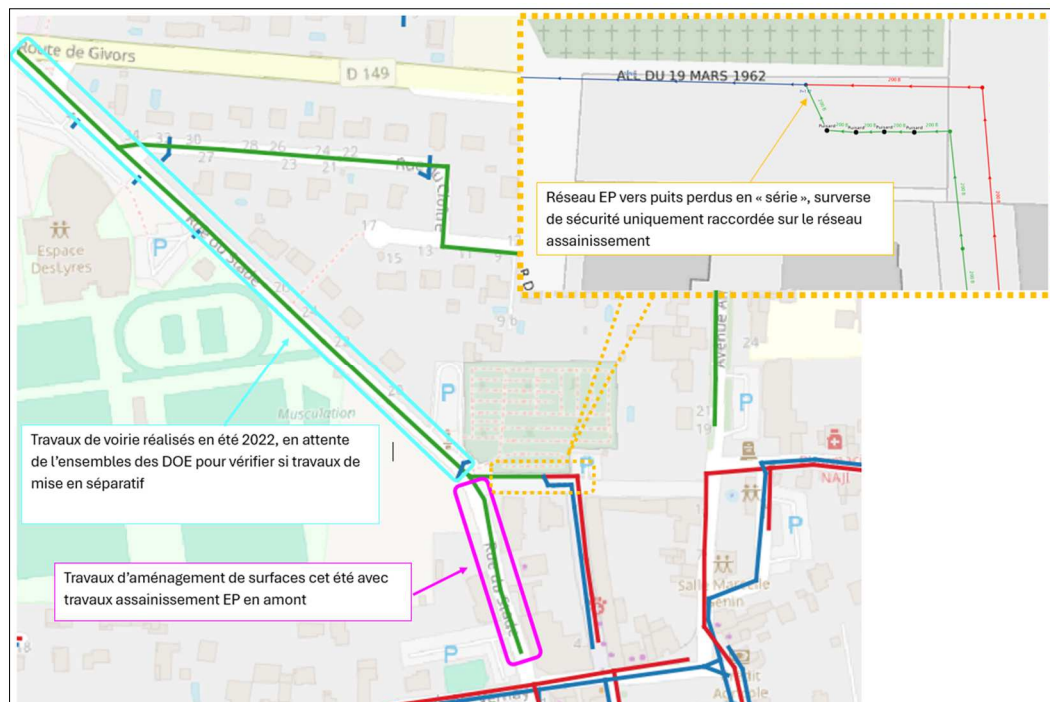
Figure 3 : Travaux Secteur Place Charles de Gaulle et Rue du Stade

En amont de la Rue du Stade des travaux sur l'assainissement et l'EP sont prévus. Concernant la partie aval qui rejoint le collecteur du SMAAVO Chemin de la Madone, des travaux de voirie ont été effectué en 2022 ainsi les travaux de mises en séparatif ne sont pas encore planifiés.

Place Charles de Gaulle, les trop-pleins des puits perdus sont actuellement raccordés au réseau d'assainissement.

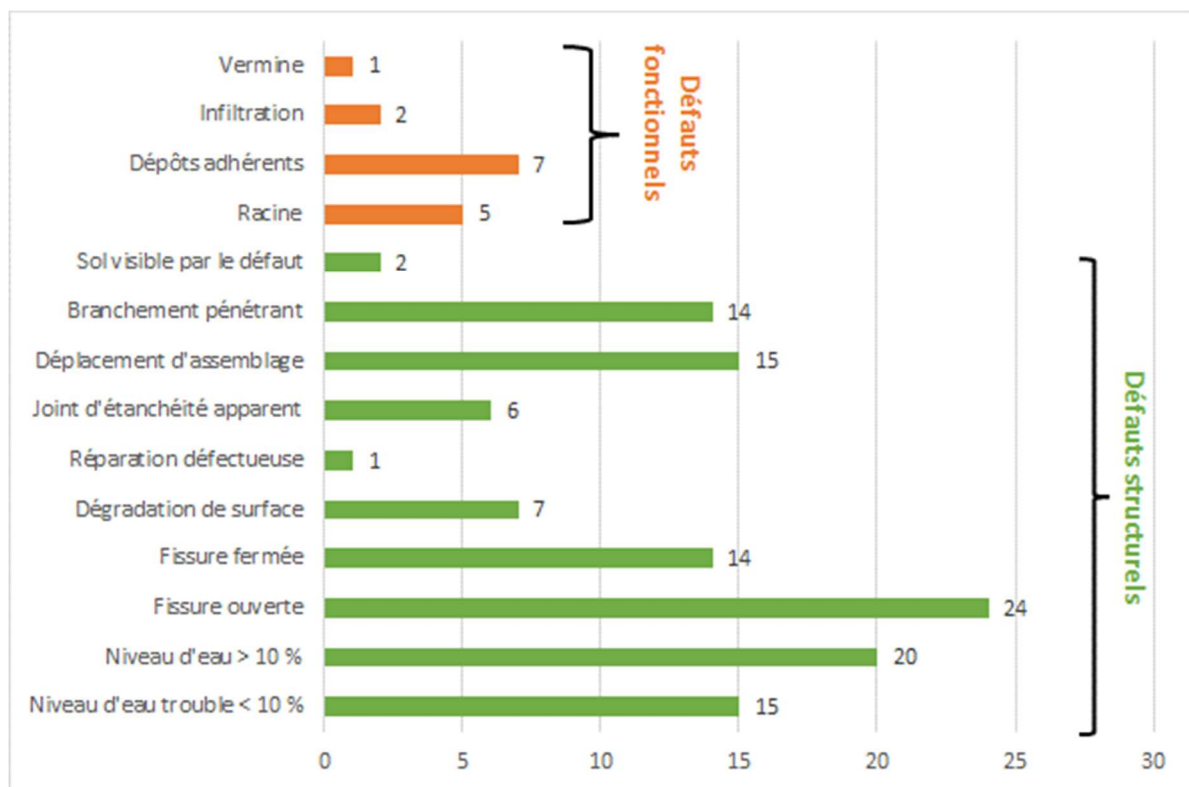
Figure 4 : Détail des défauts repérés sur le réseau de Chaponnay

Sur Chaponnay, 133 défauts ont été observés. Ceux-ci sont majoritairement des défauts structurels.

Les défauts les plus récurrents sont des fissures, des branchements pénétrants et des déplacements d'assemblage qui engendre des flaches et niveaux d'eau stagnants. L'ensemble des défauts est détaillé par tronçon inspecté dans le tableau suivant.

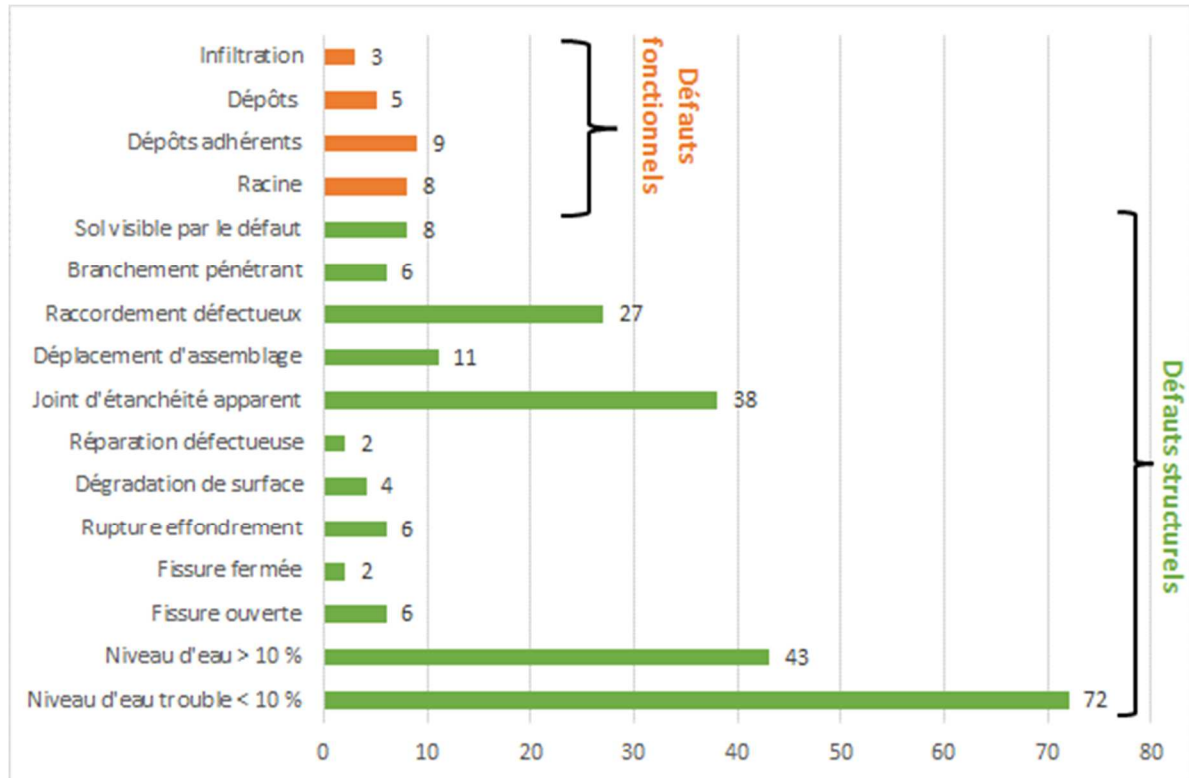
Figure 10 : Détail des défauts repérés sur le réseau inspecté sur Communay

Sur Communay, 250 défauts ont été observés. Ceux-ci sont majoritairement des défauts structurels.

Les défauts les plus récurrents sont des flaches (Niveau d'eau trouble), des joints d'étanchéité et des raccords défectueux. L'ensemble des défauts est détaillé par tronçon inspecté dans le tableau suivant.

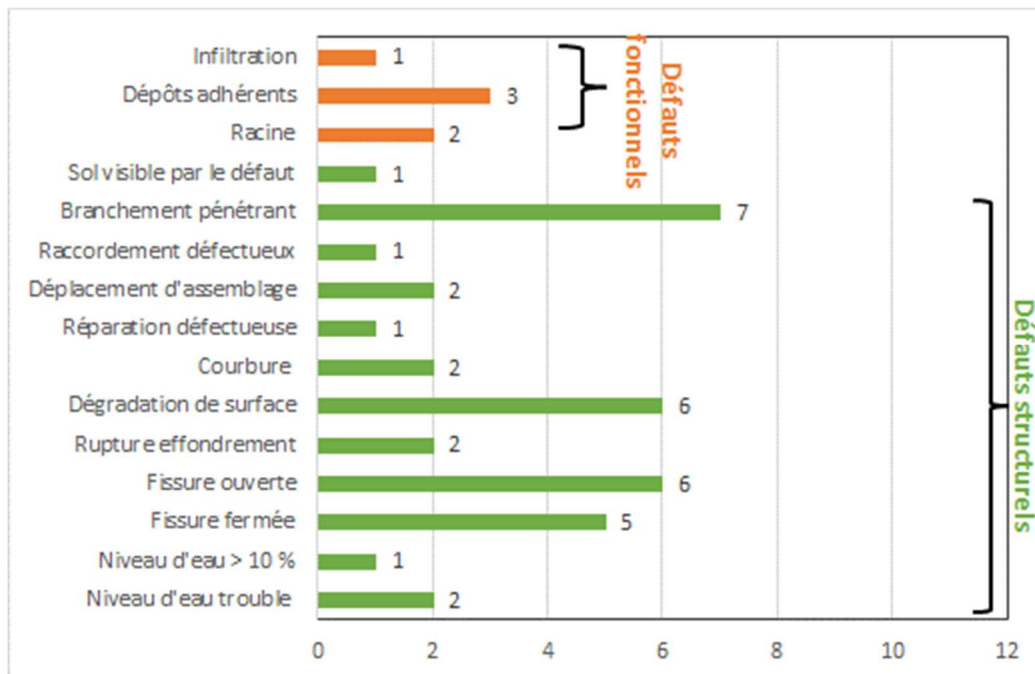
Figure 15 : Détail des défauts repérés sur le réseau inspecté d'Heyrieux

Sur Heyrieux, 42 défauts ont été observés. Ceux-ci sont majoritairement des défauts structurels.

Les défauts les plus récurrents sont des branchements pénétrants, des dégradations de surfaces et des fissures ouvertes. L'ensemble des défauts est détaillé par tronçon inspecté dans le tableau suivant.

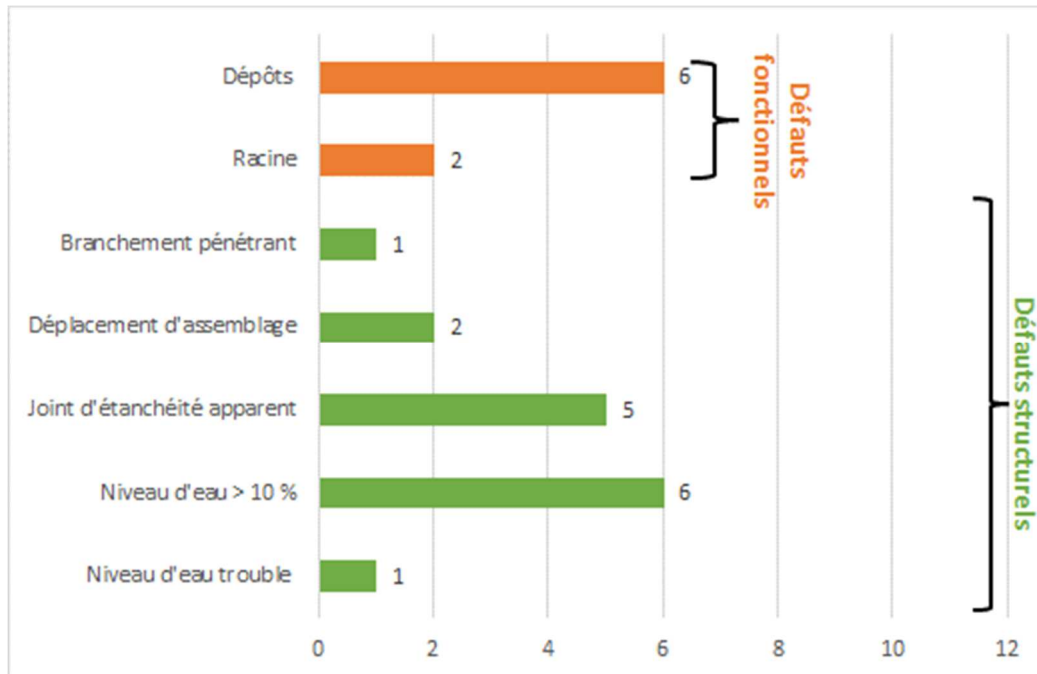
Figure 20 : Détail des défauts repérés de Saint-Pierre-de-Chandieu

Sur Saint-Pierre-de-Chandieu, 28 défauts ont été observés. Ceux-ci sont majoritairement des défauts structurels mineurs.

Ainsi, les défauts les plus récurrents sont des niveaux d'eau > 10 %, des joints d'étanchéité et des dépôts adhérents. L'ensemble des défauts est détaillé par tronçon inspecté dans le tableau suivant.

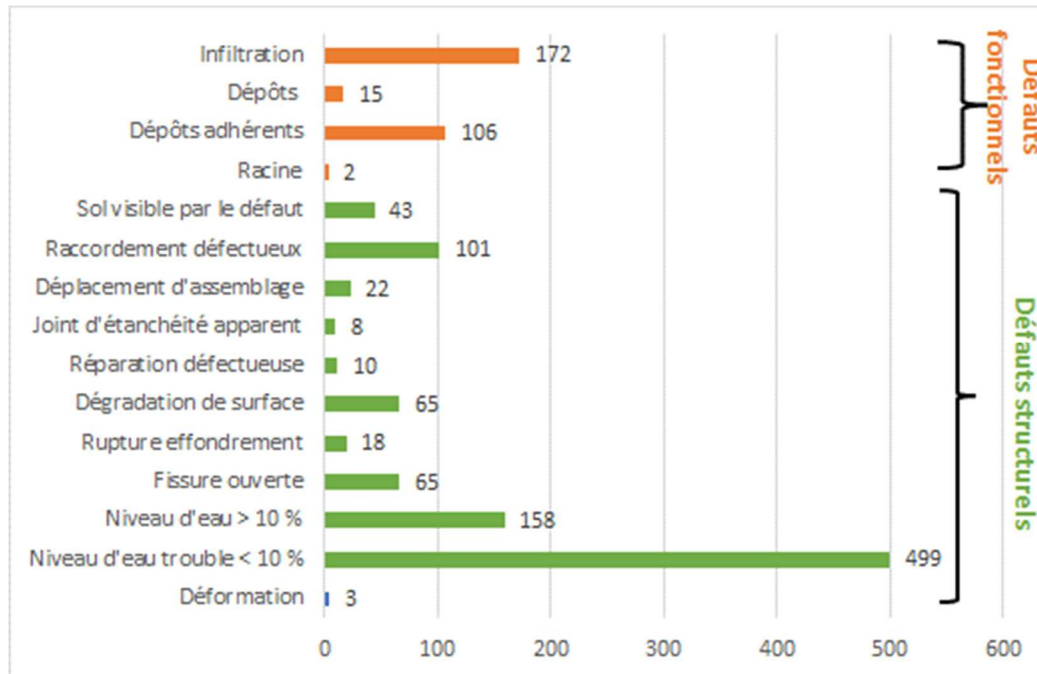
Figure 24 : Détail des défauts repérés de Saint-Symphorien d'Ozon

Sur Saint-Symphorien d'Ozon, 1 294 défauts ont été observés. Ceux-ci sont majoritairement des défauts structurels.

Ainsi, les défauts les plus récurrents sont des infiltrations et niveaux d'eau, des fissures ouvertes et des dépôts adhérents. L'ensemble des défauts est détaillé par tronçon inspecté dans le tableau suivant.

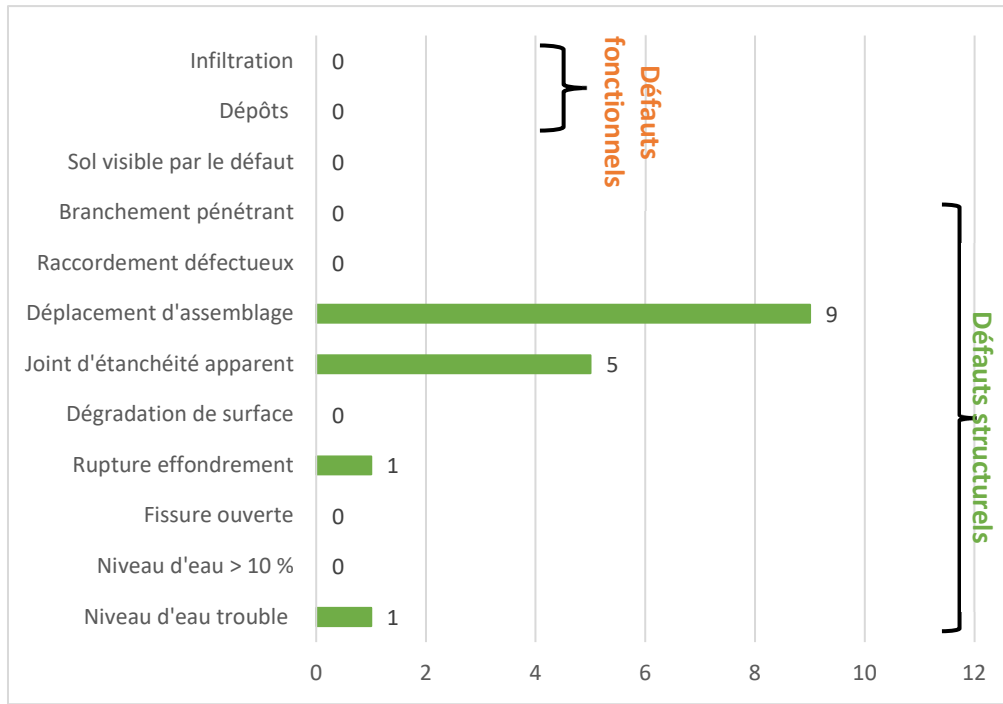
Figure 38 : Détail des défauts repérés sur le tronçon 94 - Toussieu

Sur Toussieu, 16 défauts ont été observés. Ceux-ci sont uniquement des **défauts structurels mineurs**. Aucun défaut fonctionnel, tel que des dépôts, des infiltrations, la présence de racine n'a été identifié.

Ainsi, les défauts les plus récurrents sont des déplacements d'assemblages et des joints d'étanchéité apparent qui ne gêne pas l'écoulement sauf sur un joint. L'ensemble des défauts est détaillé par tronçon inspecté dans le tableau suivant.

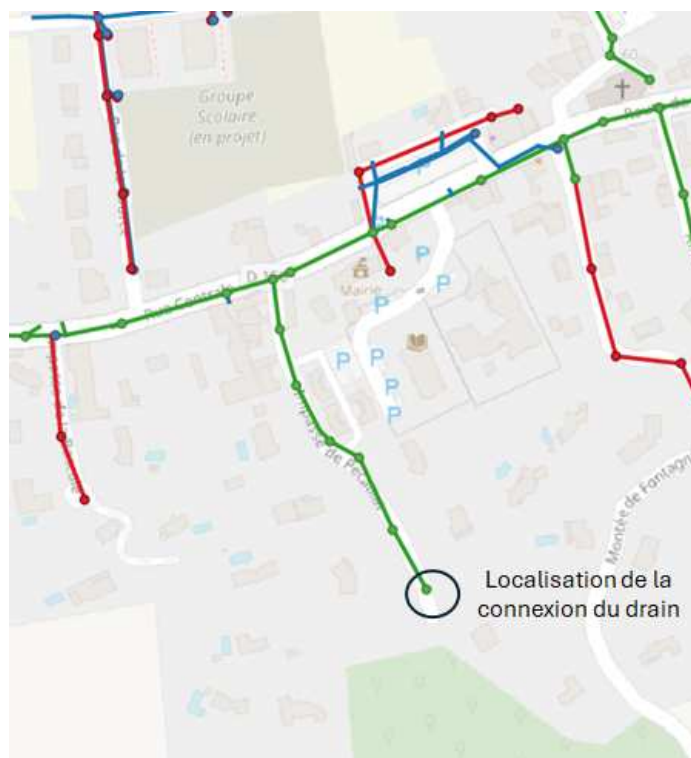
Figure 40 : Extrait de plan – Impasse Percouillat – Marennes

Raccordement du collecteur Impasse Percouillat  
au collecteur Rue central
