**EVOLUTION LATÉRALE ET VERTICALE DE LA RIVIÈRE  
D'AIN DANS SA BASSE VALLÉE ENTRE 2000 ET 2010  
(DIAGNOSTIC ET RECOMMANDATIONS EN MATIÈRE DE  
GESTION GEOMORPHOLOGIQUE)**

- Rapport Final -

V. BENACCHIO – H. PIEGAY – K. MICHEL – L. BULTINGAIRE

Avril 2013

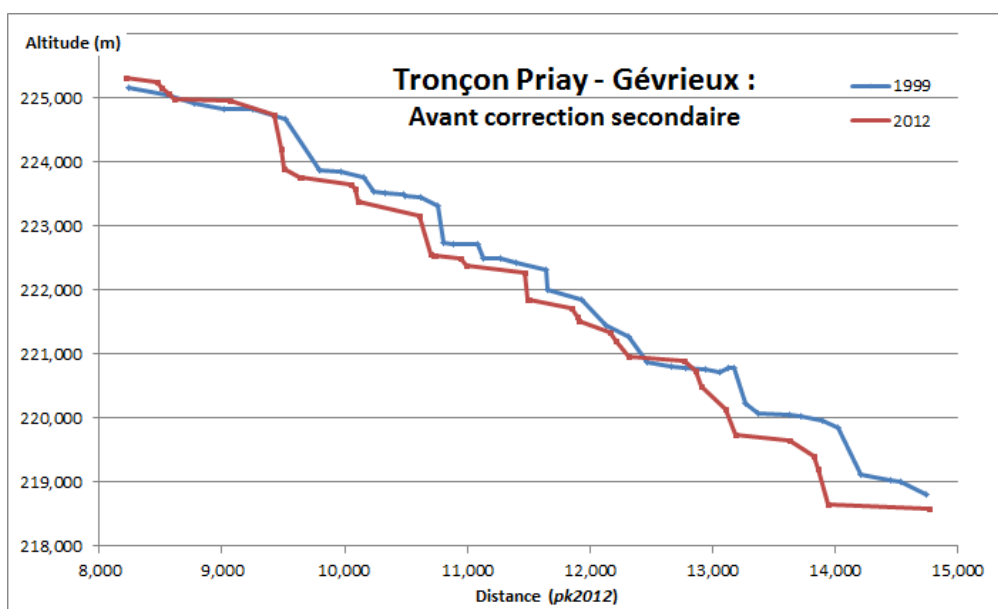
Les deux profils ayant des distances exprimées dans un même système (*pk2012*), on les a comparés graphiquement. Le calage des distances semble correct au vu du positionnement des différents seuils, à l'exception du tronçon Priay – Gévrieux (*Figure 1.2*). Il semble en effet que le « dessin » formé par les ruptures de pente soit décalé de manière systématique sur ce tronçon dans un sens qui n'est pas logique avec le positionnement des seuils observés sur les photographies de 2000 et de 2009.

| Figure 1.2 : Tronçon Priay – Gévrieux : avant correction secondaire ..... | 8 |

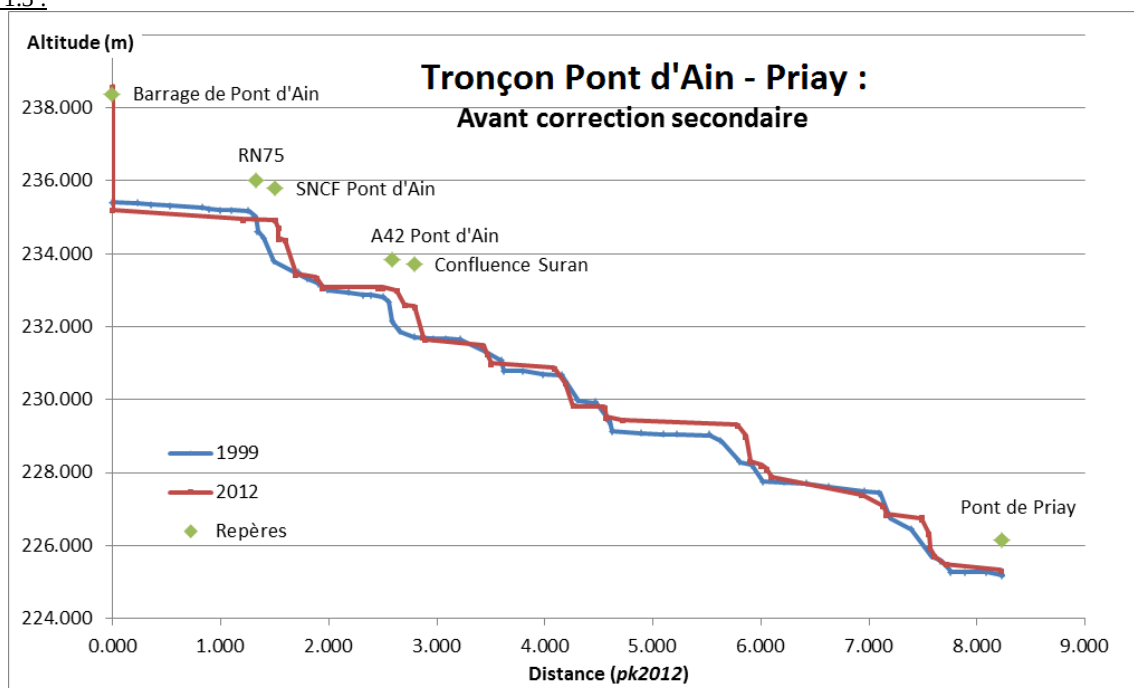
Sur le tronçon situé entre Pont d'Ain et Priay, le même genre de problème se retrouve, mais sur un linéaire plus restreint : comme on peut le voir sur la *Figure 1.3*, les seuils correspondant aux ponts de Pont d'Ain sont décalés. On voit cependant que ce n'est pas le cas sur les images, si l'on compare 2000 et 2009. Nous avons alors décalé cette portion du profil en long de 1999, en ajoutant 200 m à la distance de chaque point compris entre les pk2012 1200 et 2900.

| Figure 1.3 : Tronçon Pont d'Ain – Priay : avant correction secondaire ..... | 9 |

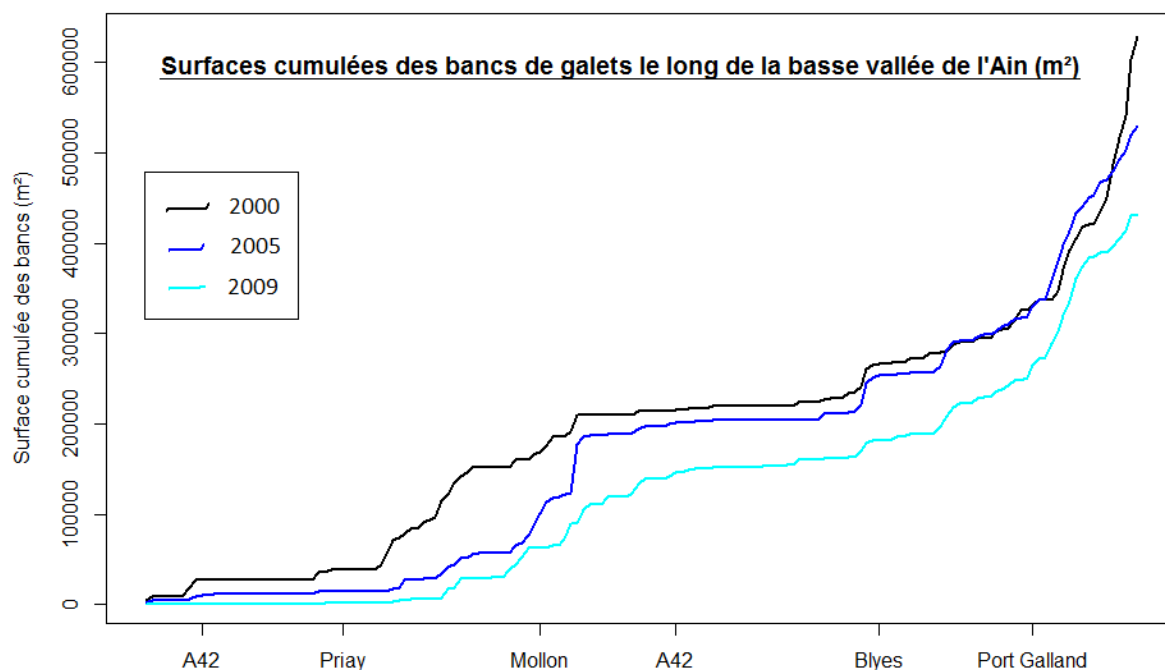
Figure 2.5 :

La *Figure 2.5* présente les mêmes résultats, sous la forme de courbes cumulées des surfaces de bancs, aux trois dates étudiées (la figure en *Annexe 4* présente aussi ces résultats, sans la correction des données). Cette présentation met en évidence et confirme la diminution des surfaces de bancs de galets au cours du temps, qui sont passées de 62,9 Ha à 43,2 Ha entre 2000 et 2009, pour un débit théorique de 91 m<sup>3</sup>/s : cela représente une diminution de 30 %. Entre 2000 et 2005, on constate que le « déficit de bancs » s'exprime principalement dans la zone en amont de Mollon. Ce secteur correspond à une zone en forte incision (comme nous l'avons dit dans la première partie de ce rapport), et comprend entre autre le recoupement du méandre de Mollon. Cette différence est presque comblée par l'apparition du banc dont on a parlé plus haut, dû au recoupement du méandre de Martinaz. Entre 2005 et 2009, c'est la végétalisation de ce dernier qui produit le changement planimétrique le plus marqué. Sur les autres secteurs, on retrouve à chaque fois globalement les mêmes formes de progression des courbes.

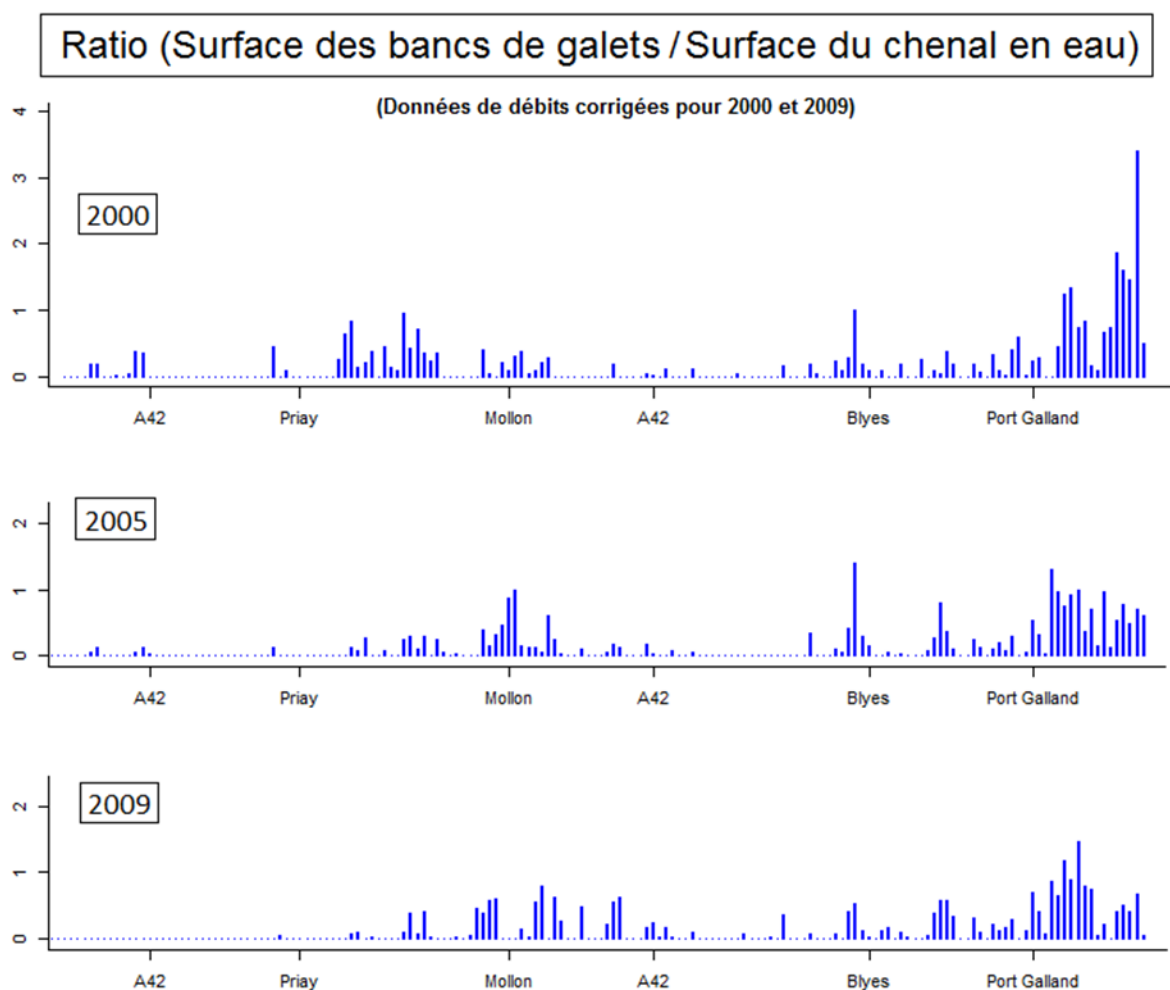
Figure 2.7 :

La Figure 2.7 représente les proportions de la surface des bancs de galets par rapport à la surface du chenal en eau, par tronçon de 250 m de long. Elle est basée sur les données corrigées de

surfaces de bancs, et l'on trouve l'équivalent non corrigé en *Annexe 6*. Ici, les segments dont le ratio est nul ne présentent pas de banc. On ne peut pas parler, sur ce graphique, de différence significative dans les valeurs moyennes des trois dates. Cela signifierait que la diminution de la surface des bancs de galets et la rétraction de la bande active que l'on a observées plus haut s'opèrent de manière proportionnelle.

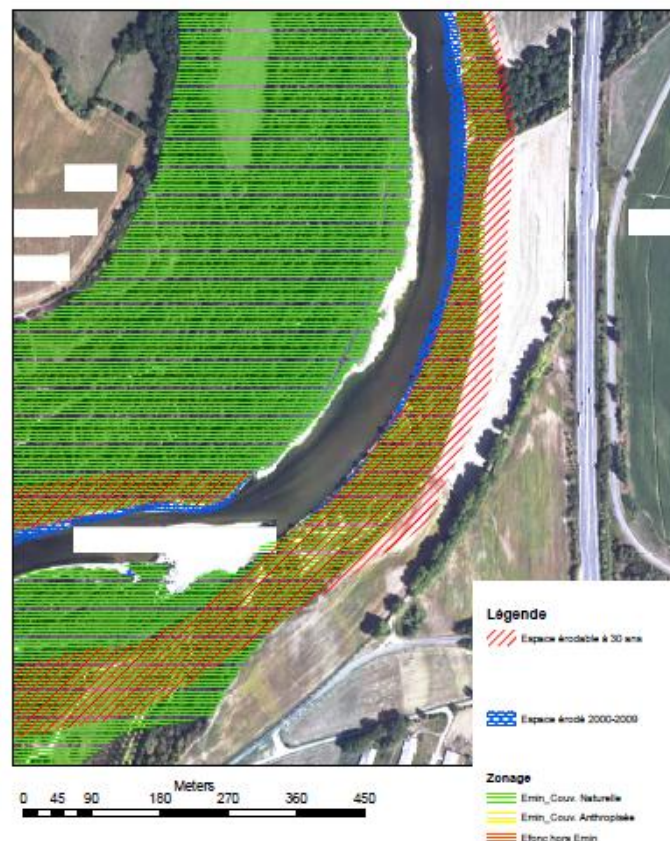
Figure 5.1 : Extrait de la carte de l'espace de liberté de 2000 mise à jour en 2012 – secteur amont de Priay

Dans le secteur présenté en *Figure 5.1*, l'Ain à l'amont de Priay pourrait sortir de l'espace de liberté d'ici 20 ans et éroder des terrains agricoles. L'enveloppe initiale dessinée en 2000 avait exclu les terrains agricoles de la zone érodable car l'érosion latérale n'était pas significative et il n'était pas nécessaire de définir largement la bande de mobilité. L'érosion latérale s'exprimant plus activement au cours de la dernière décennie, il convient d'être vigilant et de suivre ainsi cette zone d'érosion également. Si celle-ci se maintient, il serait souhaitable d'inclure alors les terrains agricoles dans l'espace potentiellement érodable.
