COMMUNAUTÉ DE COMMUNES DU CANTON DE MONTLUEL

DIGUES DE LA SEREINE ET DU COTEY

DIAGNOSTIC DE L'ÉTAT DES DIGUES

Réf. K825.R01 – octobre 2014  
DYNAMIQUE HYDRO

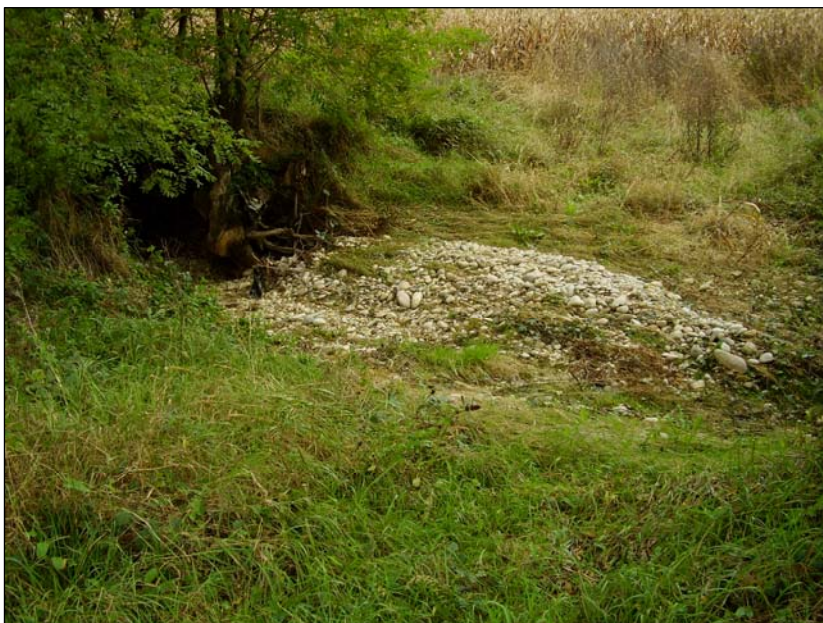
AVOUX – rive droite  
MONTLUEL – Tresset

point bas en rive droite = passage  
des engins agricoles d'une rive à  
l'autre

- (6) Il existe des risques de désordres affectant la digue par sapage de la berge.
- (7) Il y a un point bas dans la berge en amont des lotissements. Ce point est utilisé par les engins agricoles pour passer d'une rive à l'autre. Il n'est pas exclu que ce point constitue une possibilité de débordement en crues.

- ⇒ si les études hydrauliques en confirment la nécessité, de supprimer le risque de débordement en rive droite à l'amont des lotissements.
- ⇒ de mettre en œuvre avec les riverains les modalités pour un entretien efficace et pérenne de la digue.
- ⇒ de surveiller l'évolution des berges et de renforcer leur protection avant que leur évolution n'induisse des ruptures localisées de digue.
- ⇒ de surveiller l'évolution de la sédimentation et de déterminer avec les hydrauliciens et les géomorphologues si des corrections sont à apporter.
- ⇒ de compléter les observations par des visites sur les parcelles privatives.

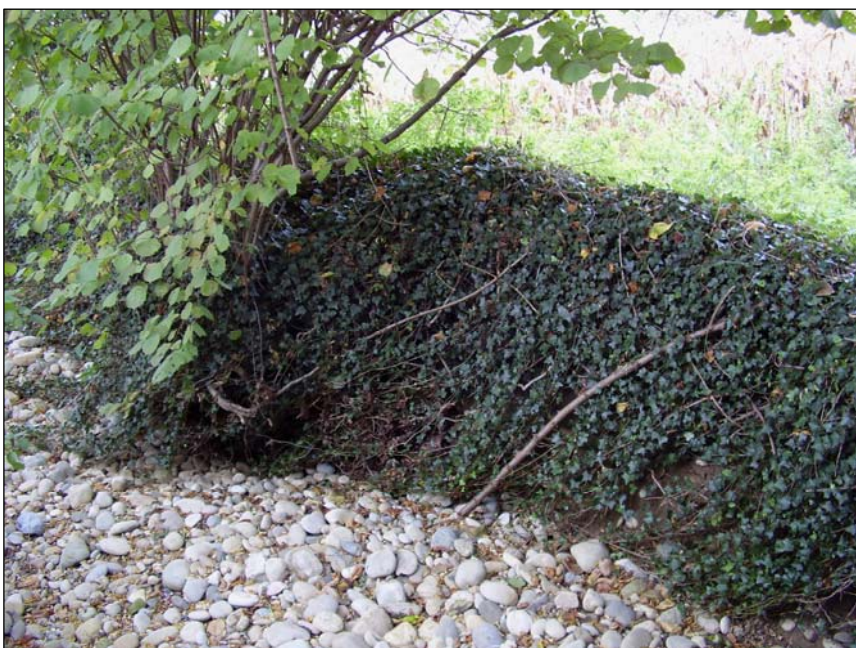
AVOUX – rive droite  
MONTLUEL – Tresset

digue de faible hauteur dans  
coude torrent à l'amont des  
lotissements

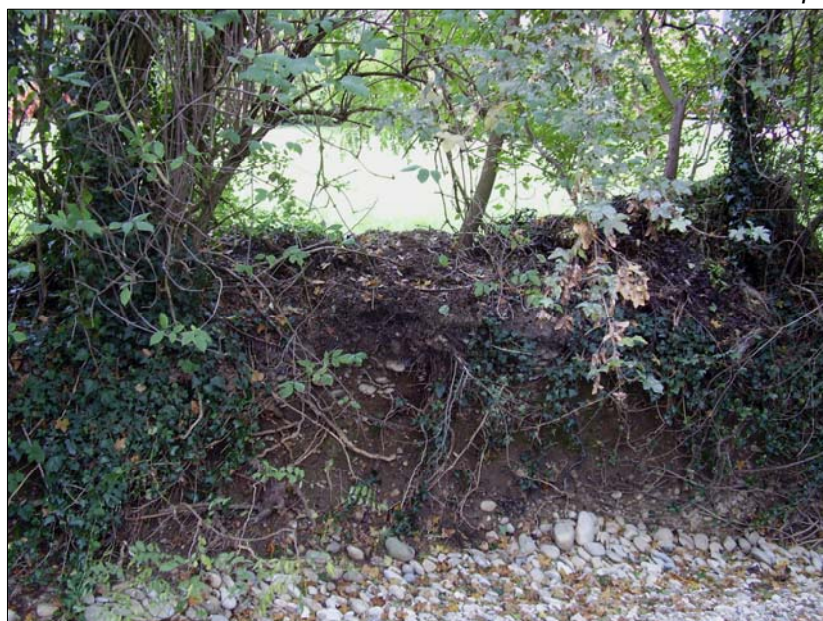
AVOUX – rive droite  
MONTLUEL – Tresset

digue de faible hauteur / lit de  
faible profondeur / fin du tronçon  
/ pas de protection

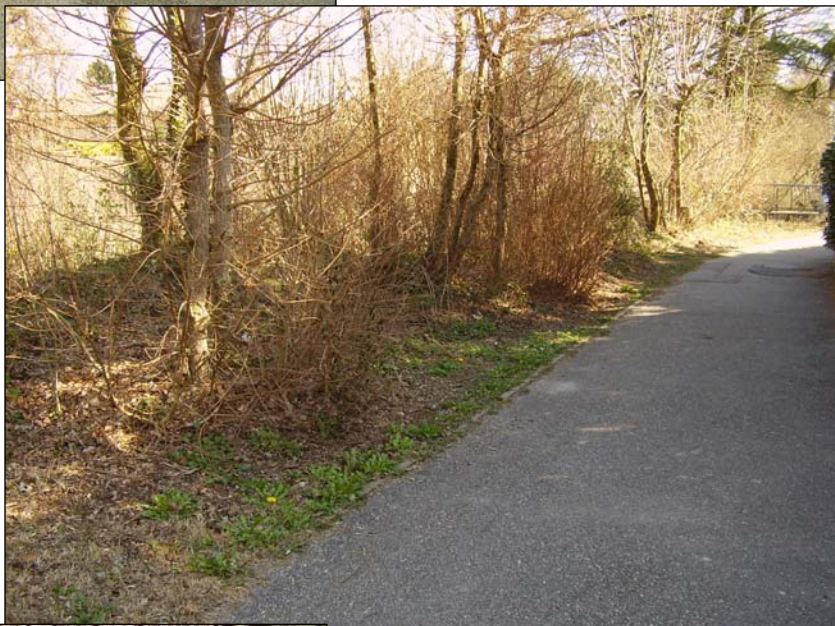
AVOUX – rive droite – MONTLUEL

secteur chemin du Glacis  
fin de tronçon

*échancrure dans la digue de  
faible hauteur  
passage pour les eaux de  
ruissellement sur la voirie ?*

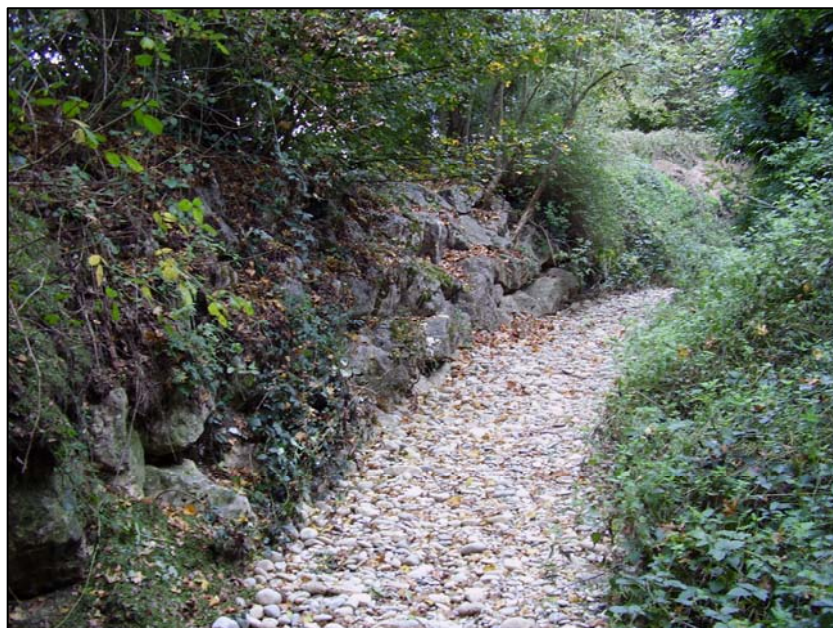
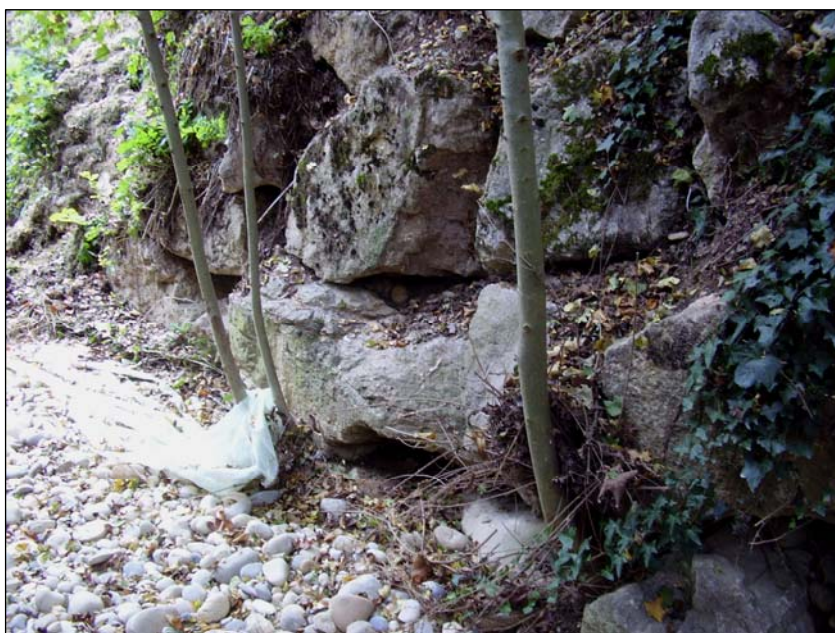
AVOUX – rive droite – MONTLUEL

- presque à l'extrémité du tronçon, un point bas semble correspondre au passage des ruissellements de la chaussée en direction du torrent.
- (7) La protection de berges par des enrochements semble fragilisée : début d'érosion en pied de protection, beaucoup de vides entre les blocs. Lorsqu'elle n'est pas protégée, la berge peut être érodée (terre et terre graveleuse). Il existe des risques de désordres affectant la digue par sapage de la berge.

érosion en pied de berge

- ⇒ si les études hydrauliques en confirment la nécessité, de rétablir la continuité de la crête sur toute la longueur du tronçon et de supprimer les points bas.
- ⇒ de mettre en œuvre avec les riverains les modalités pour un entretien efficace et pérenne de la digue.
- ⇒ de surveiller l'évolution des berges et de renforcer leur protection avant que leur évolution n'induisse des ruptures localisées de digue.
- ⇒ de surveiller l'évolution de la sédimentation et de déterminer avec les hydrauliciens et les géomorphologues si des corrections sont à apporter.
- ⇒ de compléter les observations par des visites sur les parcelles privatives.

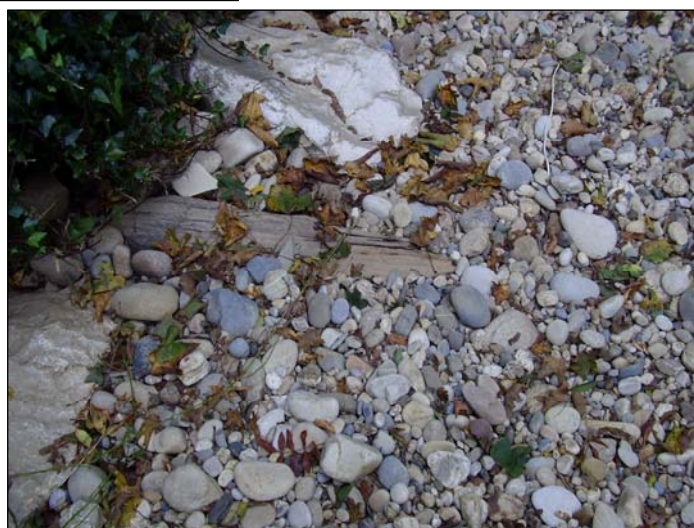
*sédimentation graveleuse  
importante*

*seuil bois complètement  
recouvert*

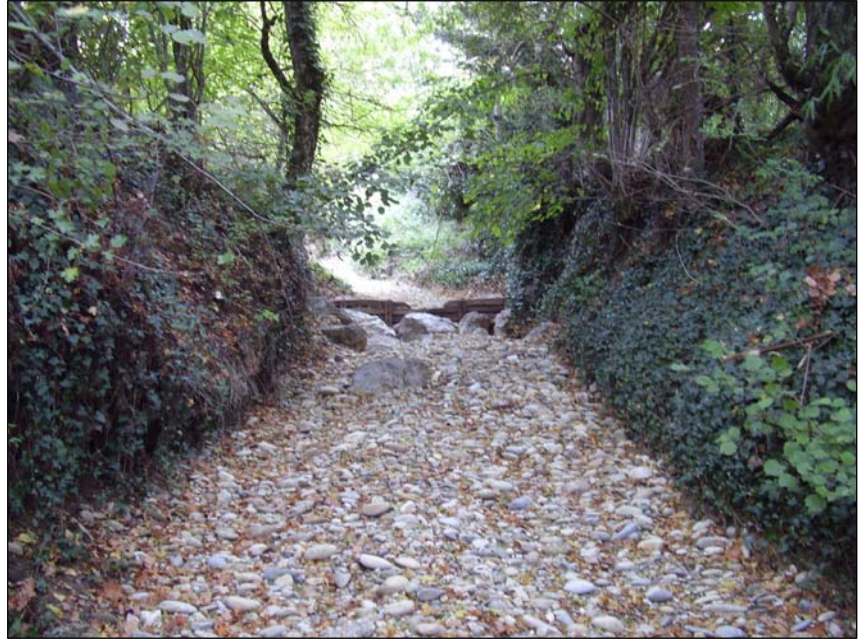
AVOUX – DAGNEUX – MONTLUEL

*tronçon A01*

*STABILISATION DU LIT PAR  
SEUILS*

*sédimentation graveleuse et  
érosion pied de berge*

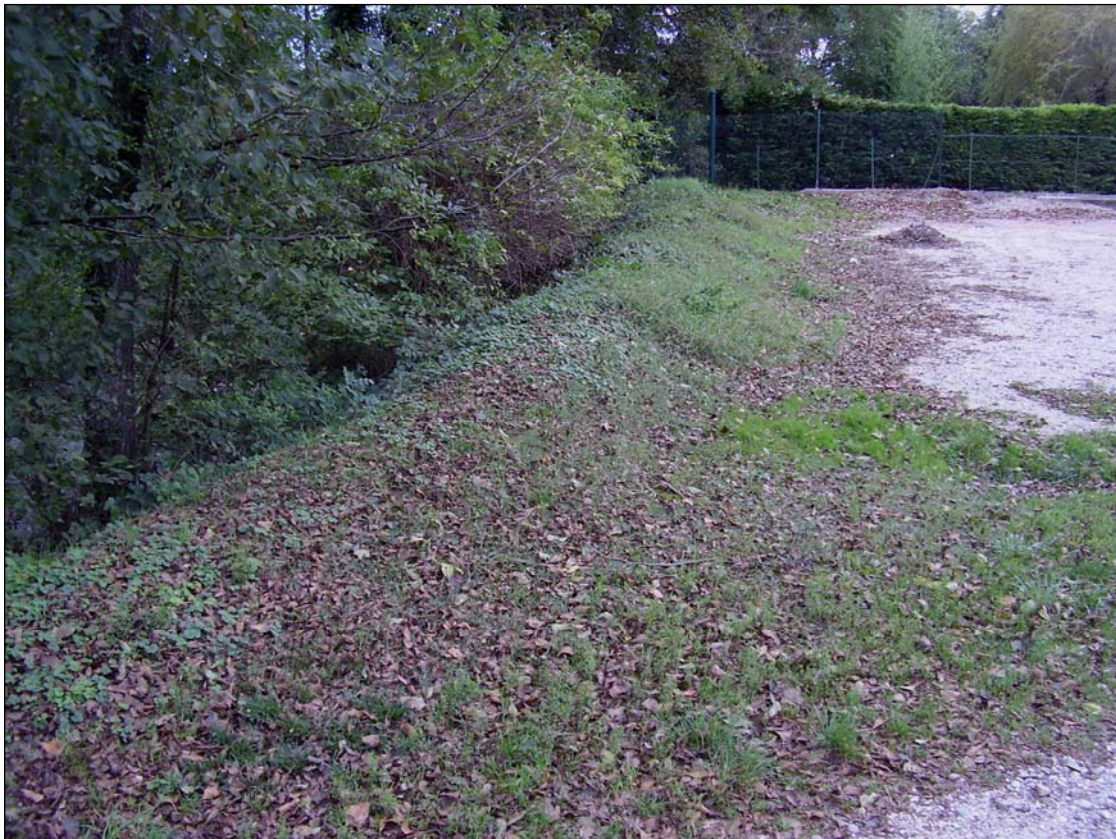
SEREINE – RIVE DROITE – MONTLUEL

Les talus de digue présentent des pentes moyennes. La berge dans le prolongement du talus de digue présente une pente moyenne. Talus aval et crête sont enherbés et partiellement entretenus. Le talus amont et la berge sont occupés par une végétation d'arbustes et de grands arbres, avec broussailles. Il y a un dépôt important de déchets végétaux en tête de berge sur la digue.

*Digue située en partie basse du parking tennis*

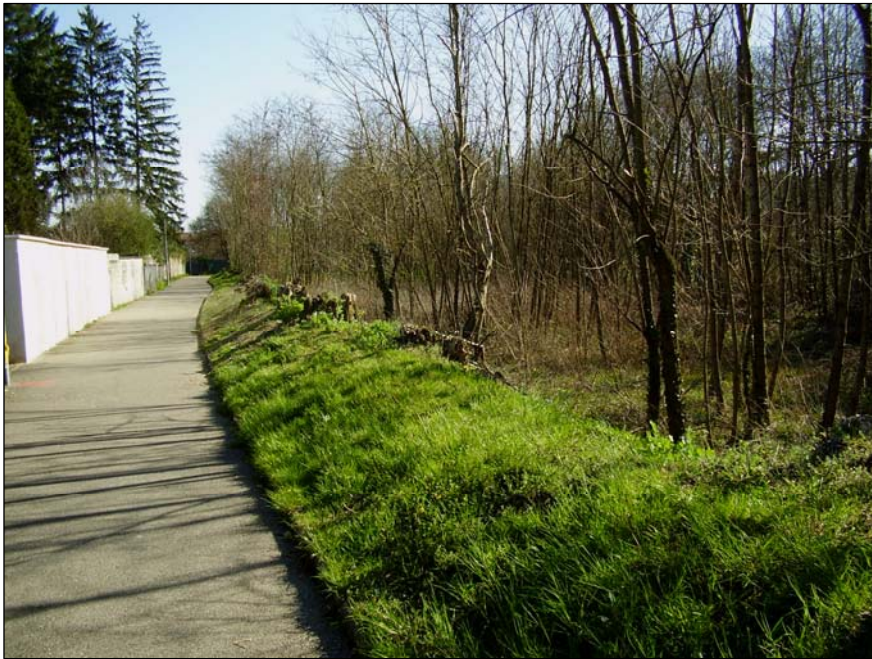
SEREINE – rive gauche  
MONTLUEL – Eau Vive

largeur importante entre  
une petite digue et le  
cours d'eau *non visible*  
*plus à droite*

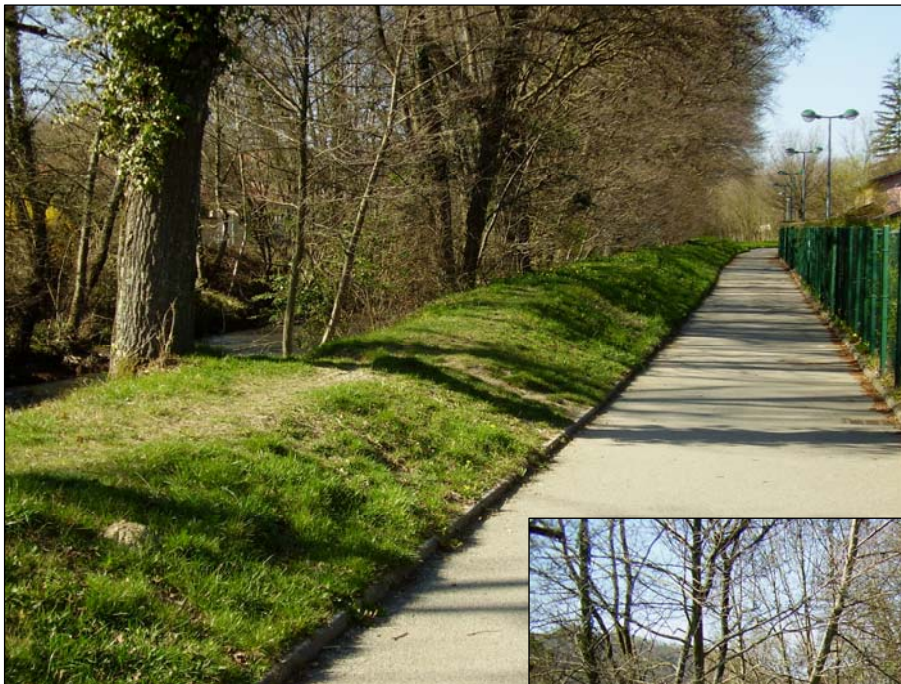
SEREINE – rive gauche  
MONTLUEL – collège

digue de faible hauteur  
entretenu

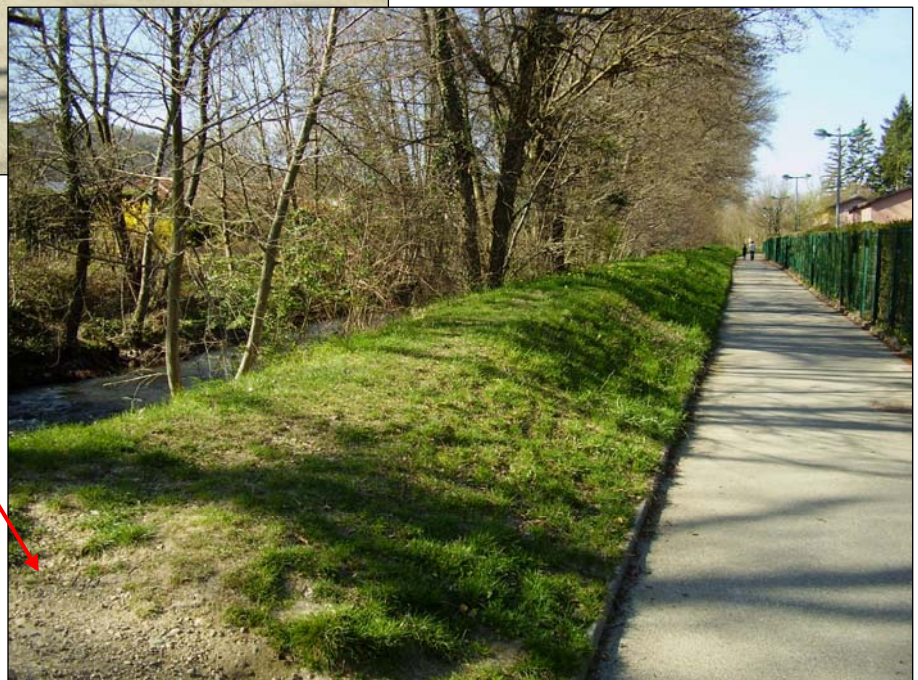
zone d'érosion  
superficielle liée aux  
passages répétés de  
piétons

- (4) Nous n'avons pas identifié de désordres majeurs ou notoires récents affectant les digues protégeant la rive gauche de ce tronçon.  
La crête est caractérisée par l'existence de deux petites échancrures qui peuvent s'expliquer notamment par l'érosion liée aux passages répétés de piétons pour accès à la berge. Ces points bas, peuvent constituer des points de fragilité et de passage des eaux.

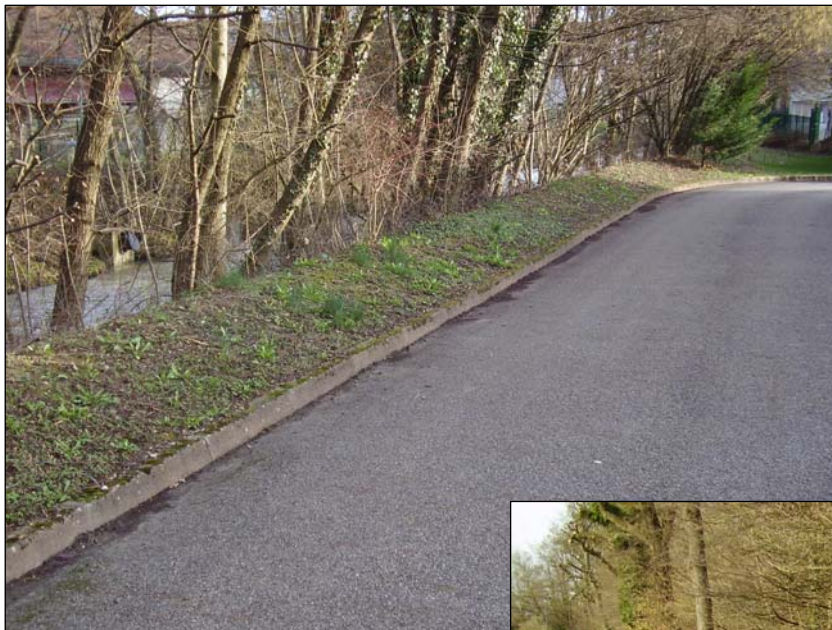
SEREINE – rive droite – MONTLUEL

Lotissement du Vieux Moulin

*digue de faible hauteur  
avec talus externe enherbé et  
entretenu*

*crête et talus interne avec  
grands arbres et broussailles*

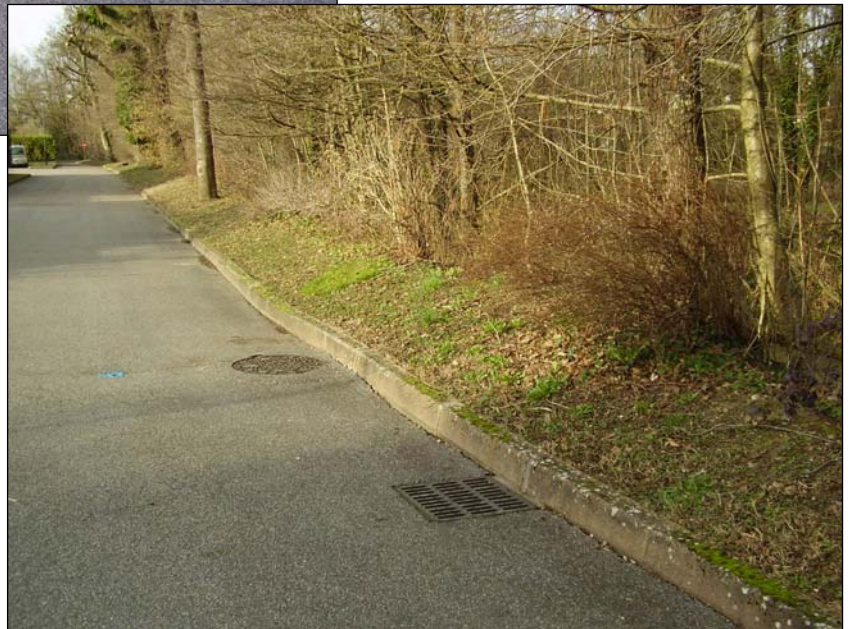
SEREINE – rive droite – MONTLUEL

Lotissement du Vieux Moulin

*digue de faible hauteur  
exemple de point bas dans la crête*

- ⇒ si les études hydrauliques en confirment la nécessité, de rétablir la continuité de la crête sur toute la longueur du tronçon et de supprimer les points bas
- ⇒ de mettre en œuvre avec les riverains les modalités pour un entretien efficace et pérenne de la digue.
- ⇒ de surveiller l'évolution des berges et de renforcer leur protection avant que leur évolution n'induisse des ruptures localisées de digue.
- ⇒ d'effectuer un complément d'observations à l'amont et au niveau de l'école.

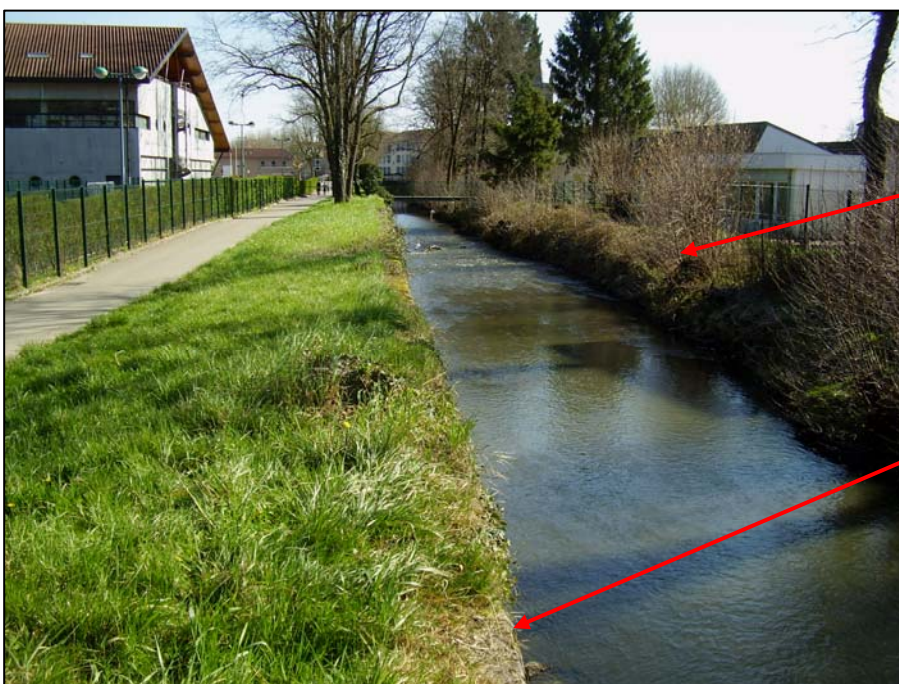
SEREINE – MONTLUEL  
tronçon S14

*digue broussailleuse  
en rive gauche au niveau de  
l'école*

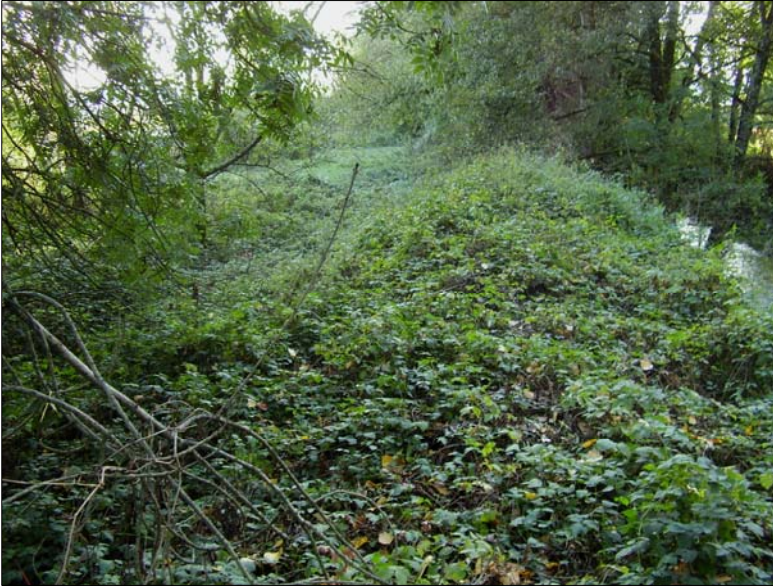
SEREINE – rive gauche  
Prés Seigneurs  
le long de la voie ferrée  
3 vues de la digue

*ci-contre :*  
crête arrondie  
et végétation broussailleuse

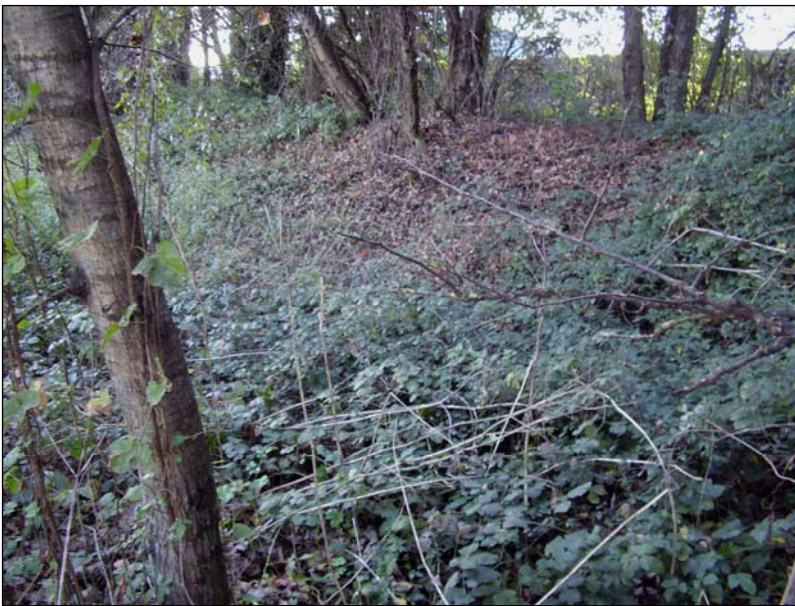
SEREINE – rive gauche  
Prés Seigneurs  
le long de la voie ferrée

typologie de la digue :  
présence d'une largeur de  
franc-bord au pied du talus  
amont de la digue

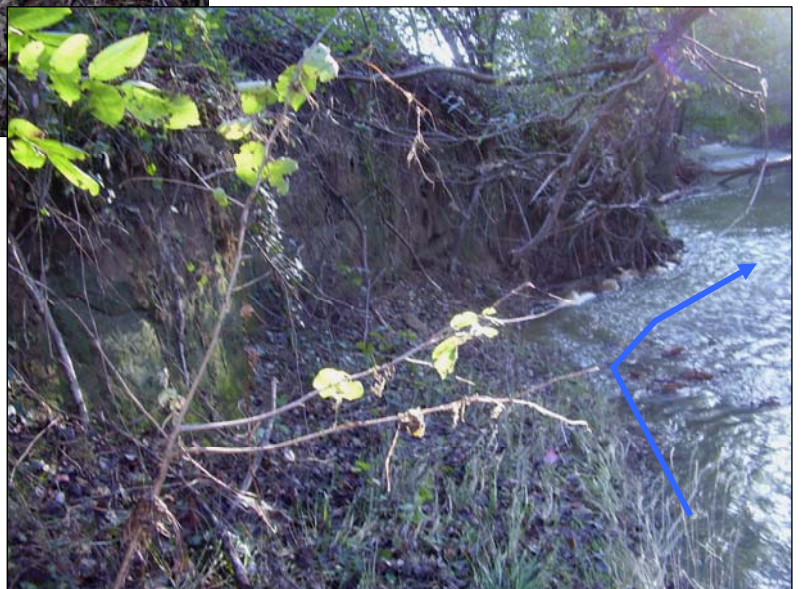
| désordres identifiés | érosion du talus amont et de la berge<br>avec talus et berge pratiquement verticaux | | | 3 |
| autres remarques<br>et risques | risque important de rupture de digue par érosion | | | 3 |

2 vues des désordres par  
érosion ayant supprimé le  
franc-bord (2 anses d'érosion)

N.B. Matériaux de la berge mobilisables  
(dominante limoneuse)

- ⇒ un examen des enjeux pour la voie ferrée.
- ⇒ de procéder une consolidation des points les plus faibles de la berge et du talus amont de digue. Ces travaux nous semblent urgents si les enjeux sont forts.
- ⇒ de mettre en place progressivement le contrôle de la végétation (qui masque peut-être des défauts de la crête) et un entretien adapté.

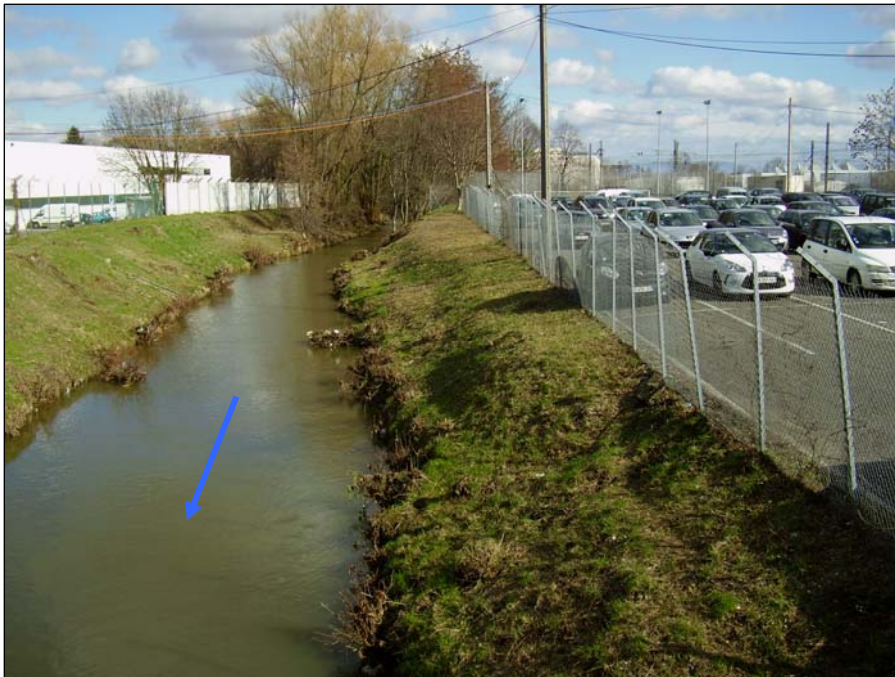
SEREINE – rive gauche  
MONTLUEL

*absence de digue  
apparente en rive gauche  
en raison des  
remblaiements effectués  
pour aire de  
stationnement*

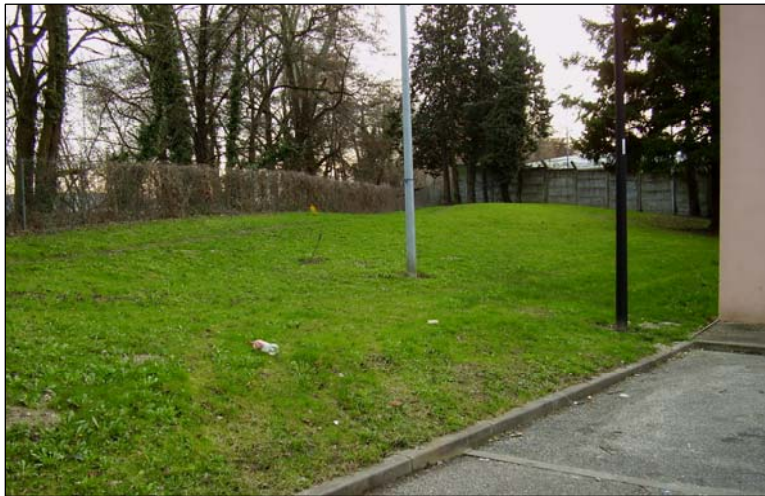
SEREINE – rive droite  
MONTLUEL

- (1) La longueur de 180 m avec digue tient compte de la longueur du mur à l'aval du pont de la RD1084, mur n'ayant pas fait l'objet d'un examen détaillé de notre part.
- (2) Dans les documents mis à notre disposition, il n'y a pas d'arrêté de classement concernant la digue derrière les immeubles de l'allée des Saules.
- (3) Pas de largeur de franc-bord très net le long de cette partie.
- (4) L'érosion de la berge est localement importante dans cette partie amont du tronçon.
- (5) Les murs n'ont pas l'objet d'examen détaillé. Néanmoins nous avons observé des phénomènes de début de déchaussement du glacis en pied de mur.

immeubles d'habitation  
allée des Saules

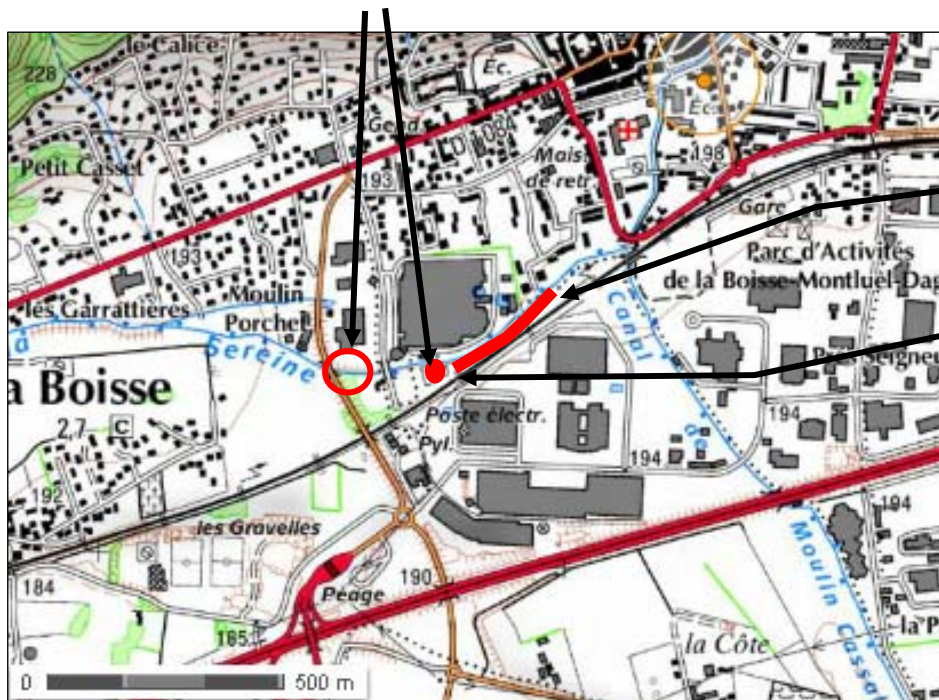
secteur avec désordres affectant la berge et la digue (rive gauche)

- ⇒ un confortement des berges doit être effectué en priorité dans les secteurs où la digue a déjà subi des désordres et dans ceux où la digue est très menacée. Mais ces travaux doivent s'inscrire dans un ensemble cohérent concernant ces deux tronçons.
- ⇒ la mise en place d'un entretien efficace et d'un suivi adaptés doit être effective.
- ⇒ un complément d'observations est indispensable pour ces digues, en partie aval de cet ensemble. Les conditions d'accès pour ce complément doivent être précisées.

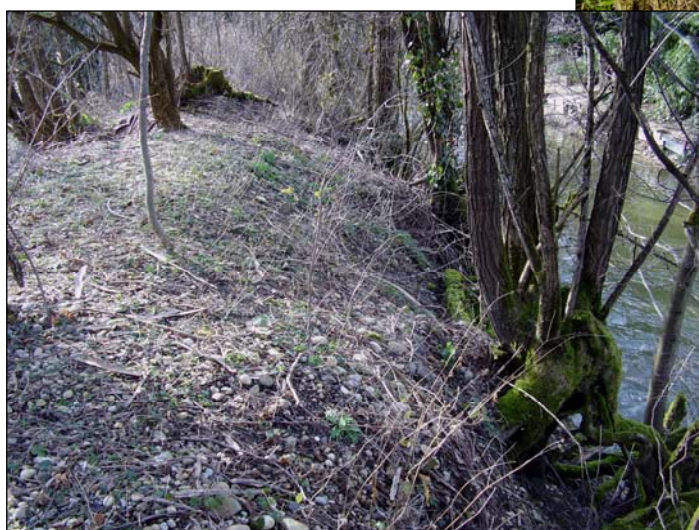
SEREINE – rive gauche  
Tronçon S09g

talus amont digue et berge  
avec pente très élevée  
arbres inclinés et déformés

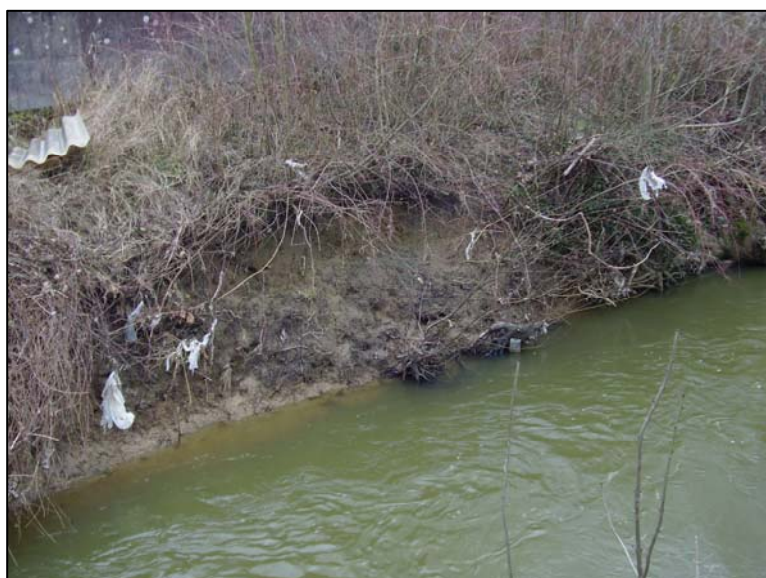
érosion de berge affectant le  
pied de talus amont de la  
digue

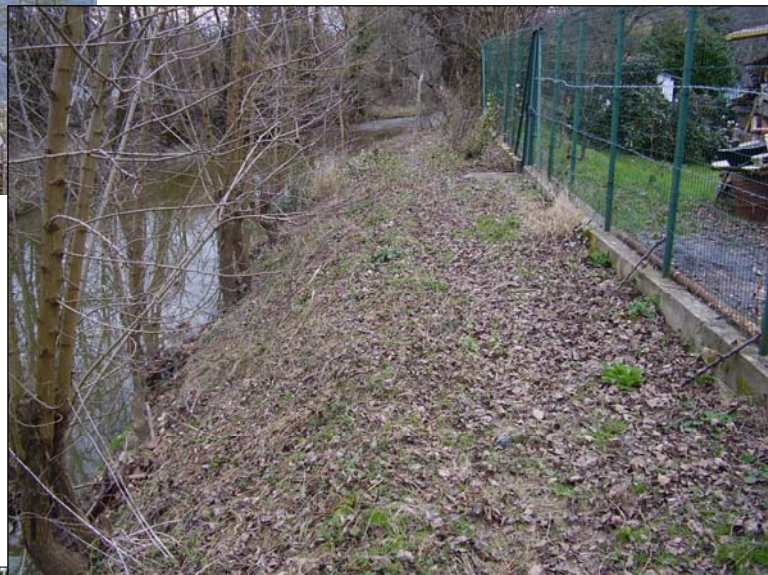
SEREINE – rive droite  
Tronçon S09d

petit merlon le long d'un site  
d'activité commerciale

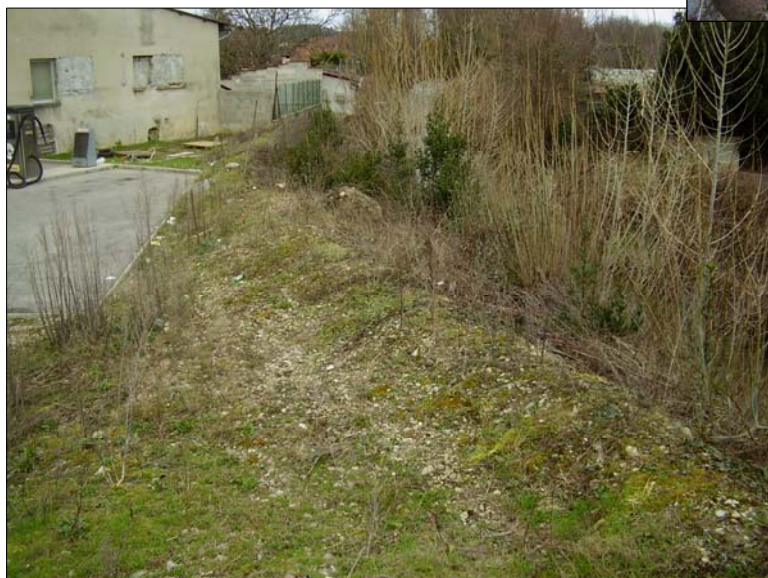
SEREINE – rive droite  
Tronçon S09d

digue récente  
de type 2 de faible hauteur  
au droit d'une aire de  
stationnement

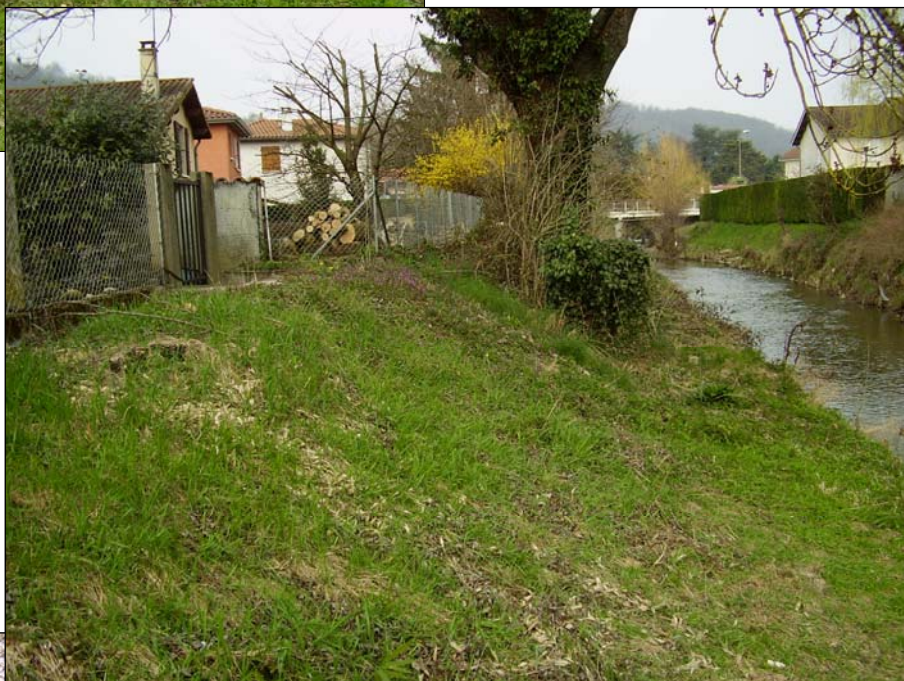
SEREINE – rive droite –  
Tronçon S07d – LA BOISSE  
Pré Mayeux

mur construction ancienne à la  
place du talus aval de digue

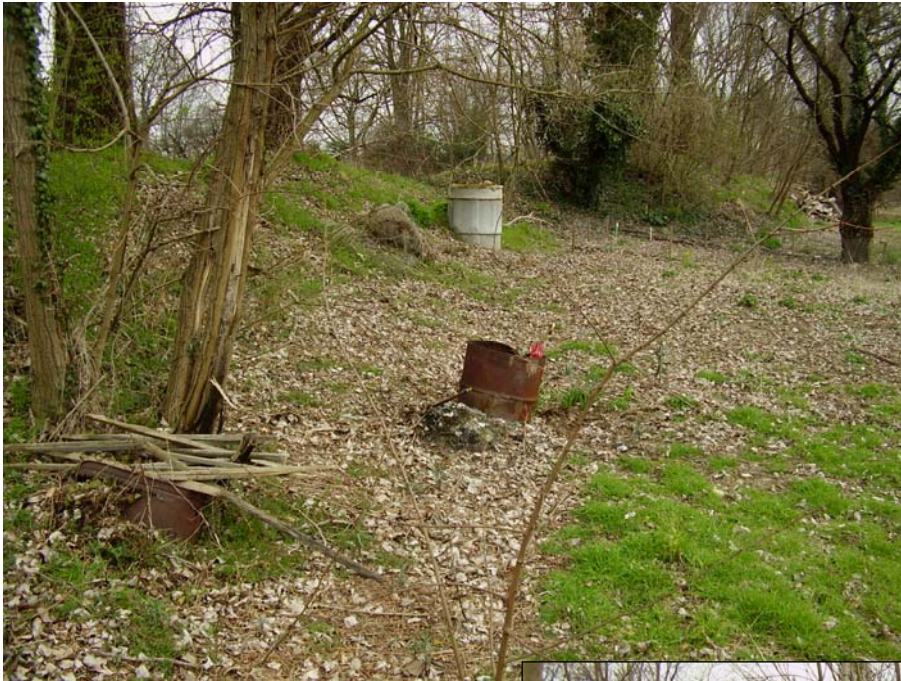
SEREINE – rive droite –  
Tronçon S07d – LA BOISSE  
Pré Mayeux

fin de tronçon avec digue  
chaotique  
*point bas derrière le busage*

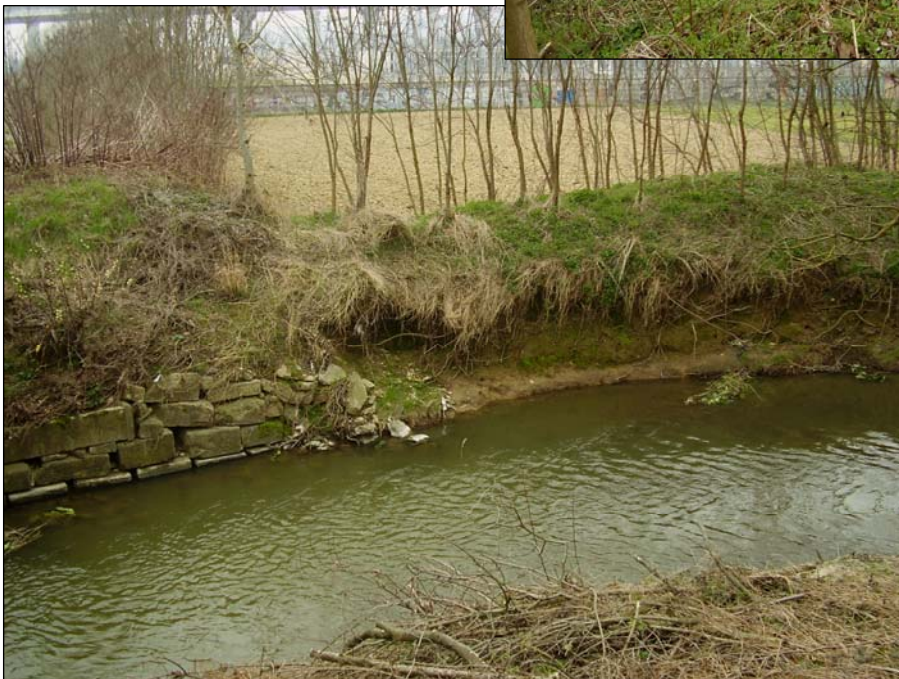
fin de tronçon avec digue  
chaotique  
*point bas au raccordement  
avec remblai SNCF*

cavitation par érosion sous la  
digue

- (5) Les phénomènes d'érosion de la berge peuvent affecter la digue par érosion régressive ou par petits glissements. C'est le cas notamment en fin de tronçon. Il est possible qu'en cas de rupture de la digue les eaux reviennent contre les maisons situées à l'amont de ce point.

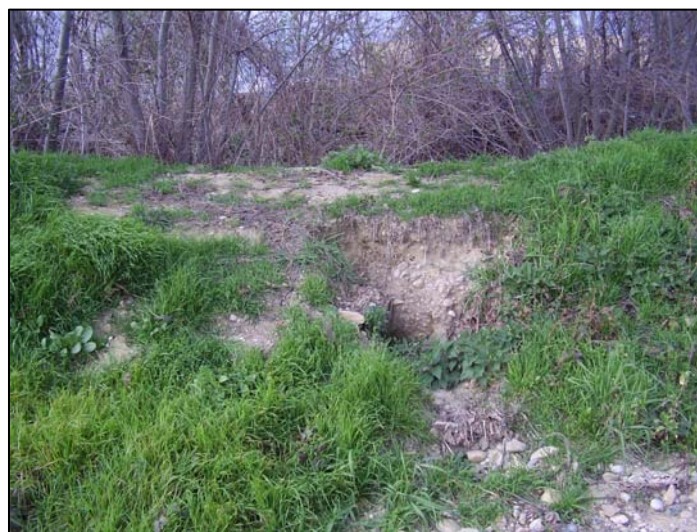
SEREINE – rive gauche – Tronçon S06g  
point bas crête et érosion

- ⇒ l'examen des enjeux pour les ouvrages de l'autoroute et de la ligne TGV en particulier, et d'une façon générale.
- ⇒ une stabilisation des berges dans les secteurs où la digue est fortement menacée.
- ⇒ si nécessaire en fonction des enjeux, une reconstruction de la digue dans les secteurs où elle est très dégradée par les désordres existants.

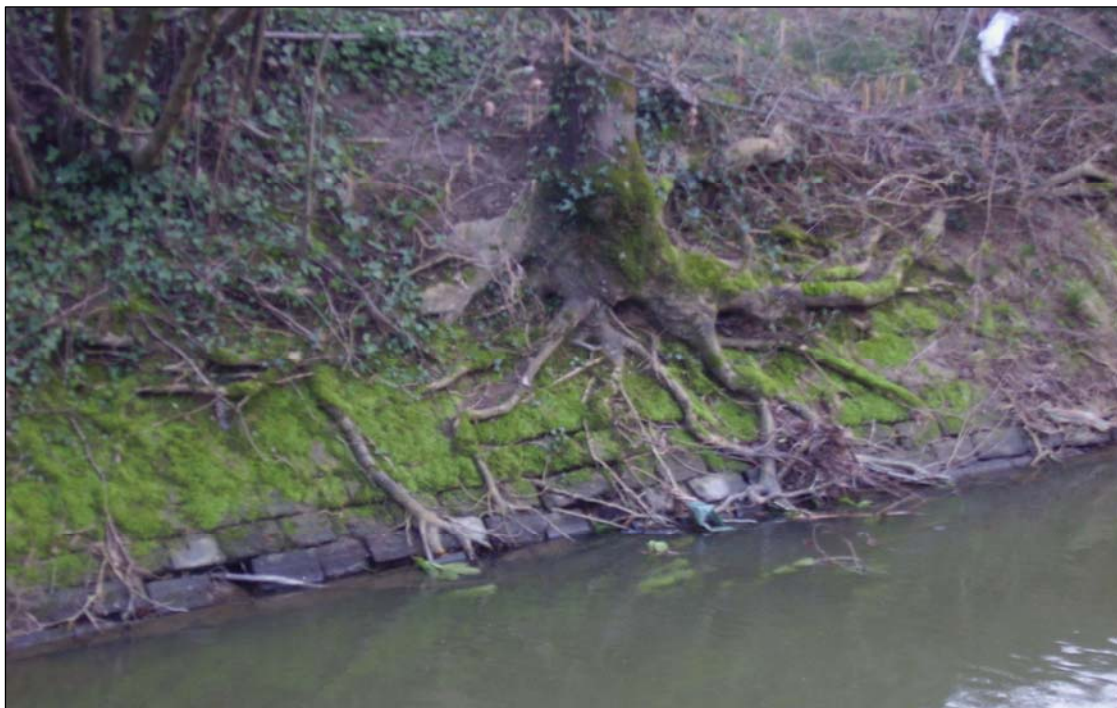
SEREINE – rive gauche – Tronçon S06g – premier coude après voie ferrée

protection de la berge par un pavement de pierres jointives  
*un ouvrage qui témoigne de l'ancienneté de la problématique érosion*

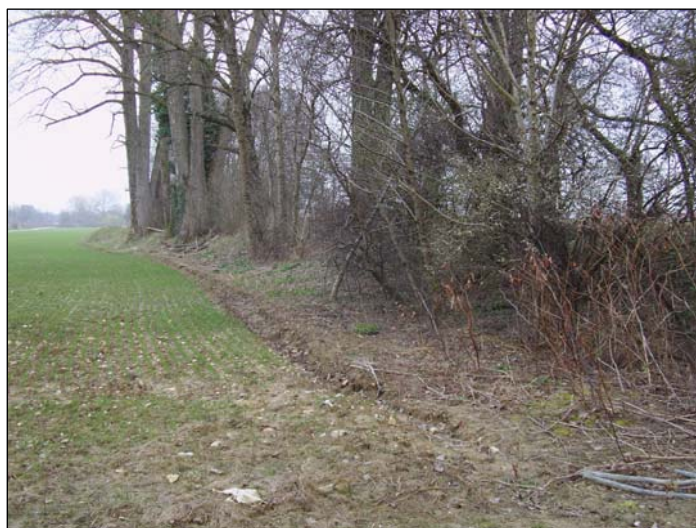
SEREINE – rive droite – Tronçon S06d

ci-contre exemple de brèche d'érosion avec transports de matériaux dans la culture

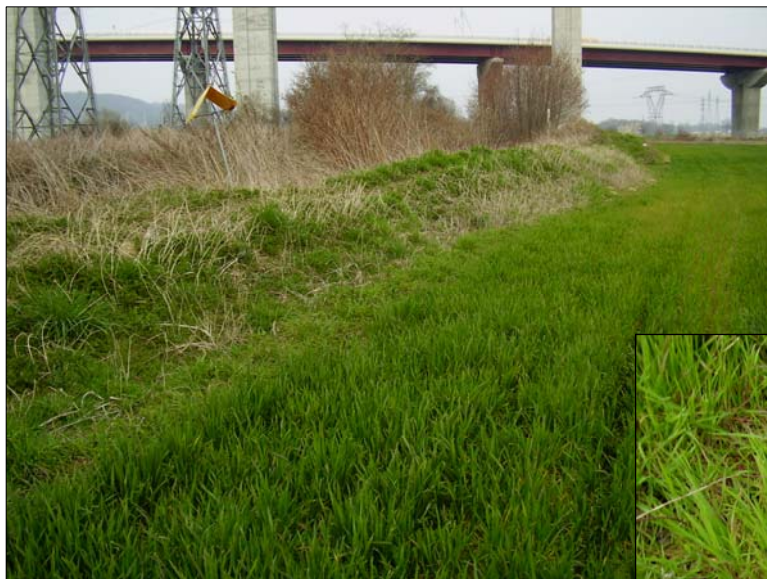
SEREINE – rive gauche – Tronçon S05g

crête avec point bas au niveau du  
repère de pipe-line

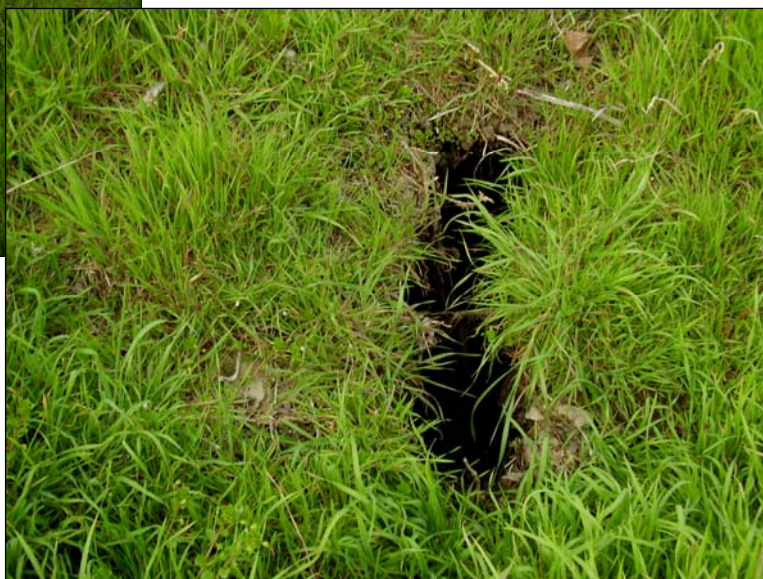
SEREINE – rive gauche – Tronçon S05g

trou de fouisseur  
dans le pied de talus aval

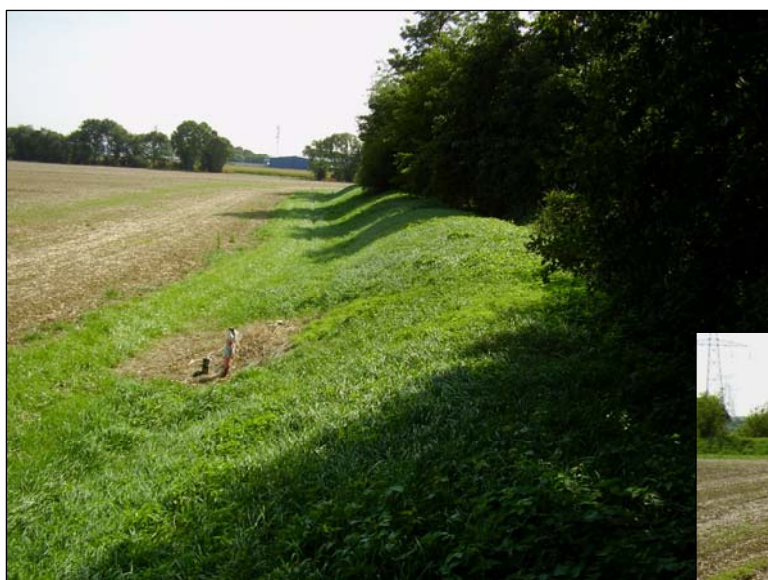
SEREINE – rive gauche – Tronçon S05g

talus aval et crête enherbés,  
entretenus et accessibles

talus amont arbres et broussailles  
peu accessible

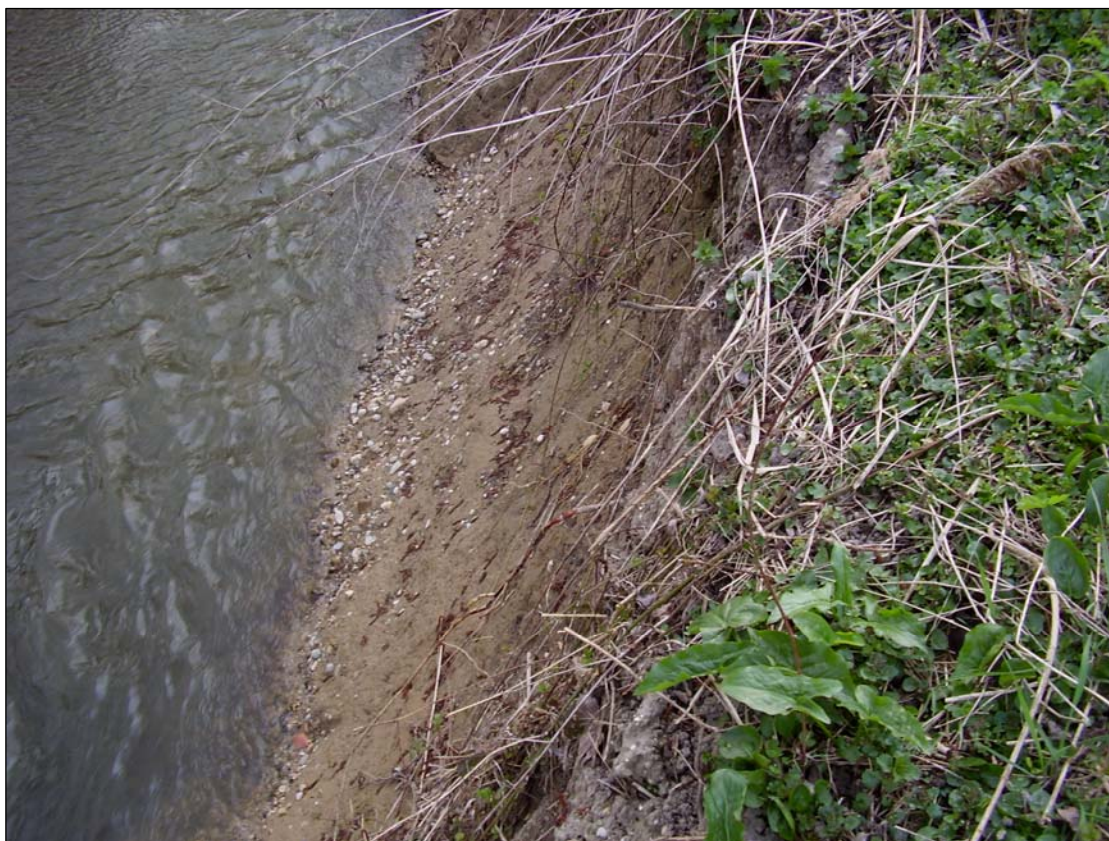
SEREINE – rive gauche – Tronçon S05g

érosion de berge presque verticale

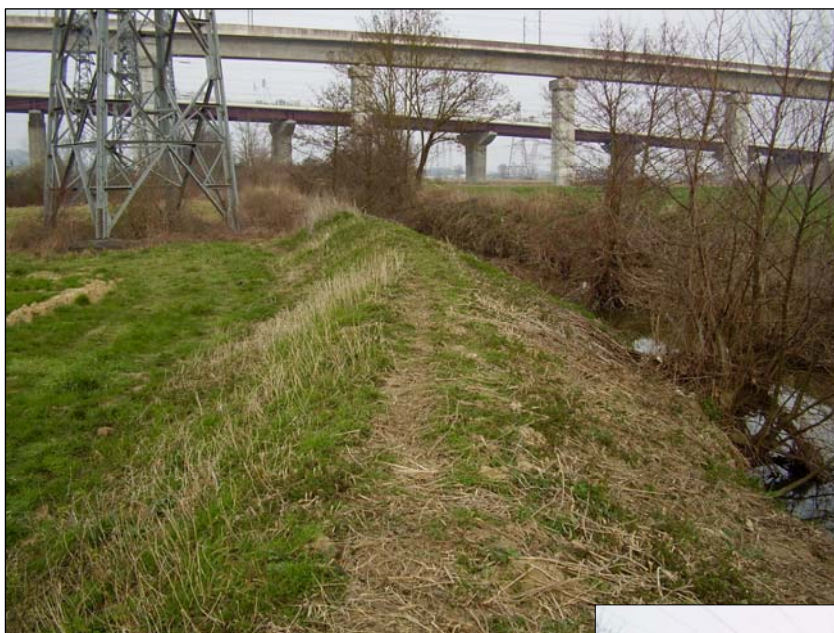
SEREINE – rive droite – Tronçon S05d

crête relativement régulière et accessible (proximité passerelle)

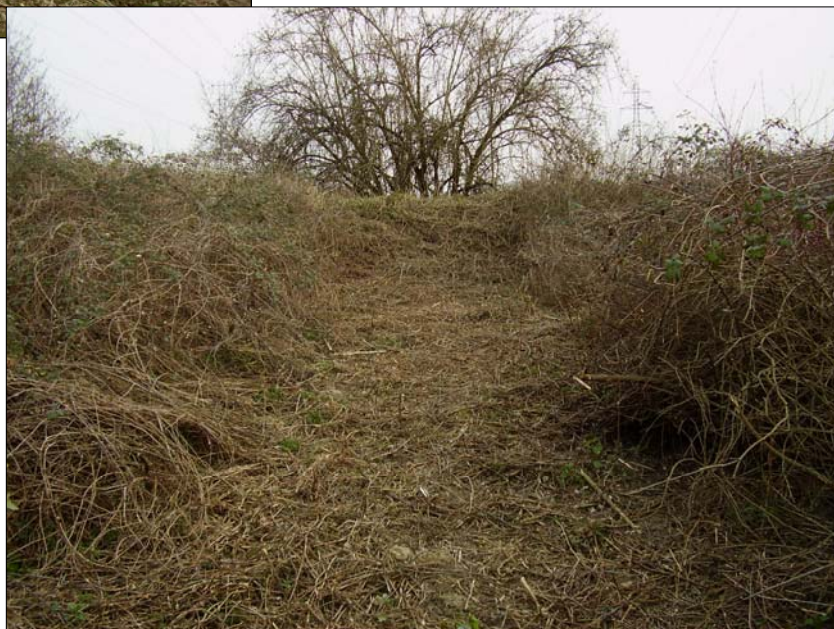
SEREINE – rive droite  
Tronçon S05d

crête et talus aval relativement réguliers, entretenus et accessibles  
*limite tronçons S05d et S04d*
