COMMUNAUTÉ DE COMMUNES DU CANTON DE MONTLUEL

DIGUES DE LA SEREINE ET DU COTEY

DIAGNOSTIC DE L'ÉTAT DES DIGUES

Réf. K825.R01 – octobre 2014  
DYNAMIQUE HYDRO

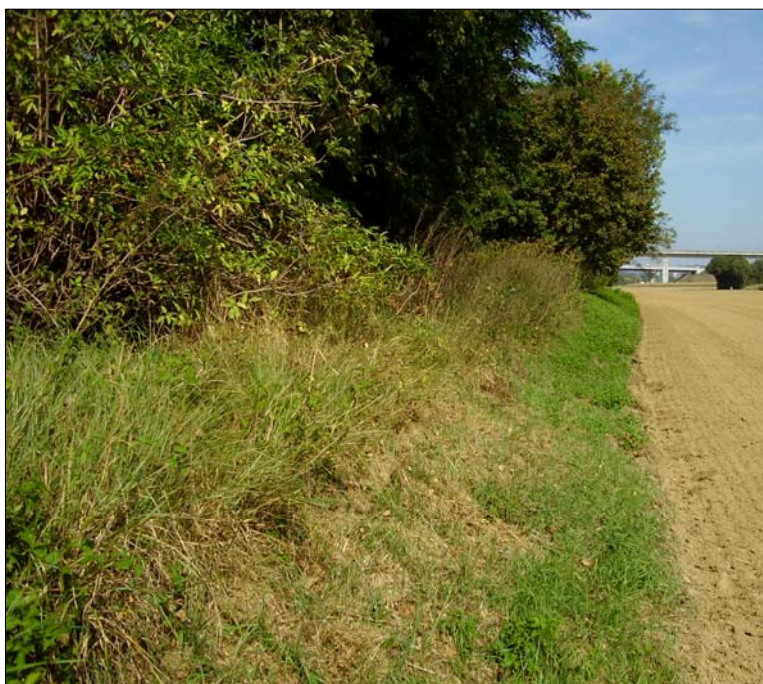
SEREINE – rive gauche – Tronçon S04g

talus aval raide  
entretenu jusqu'à mi-hauteur

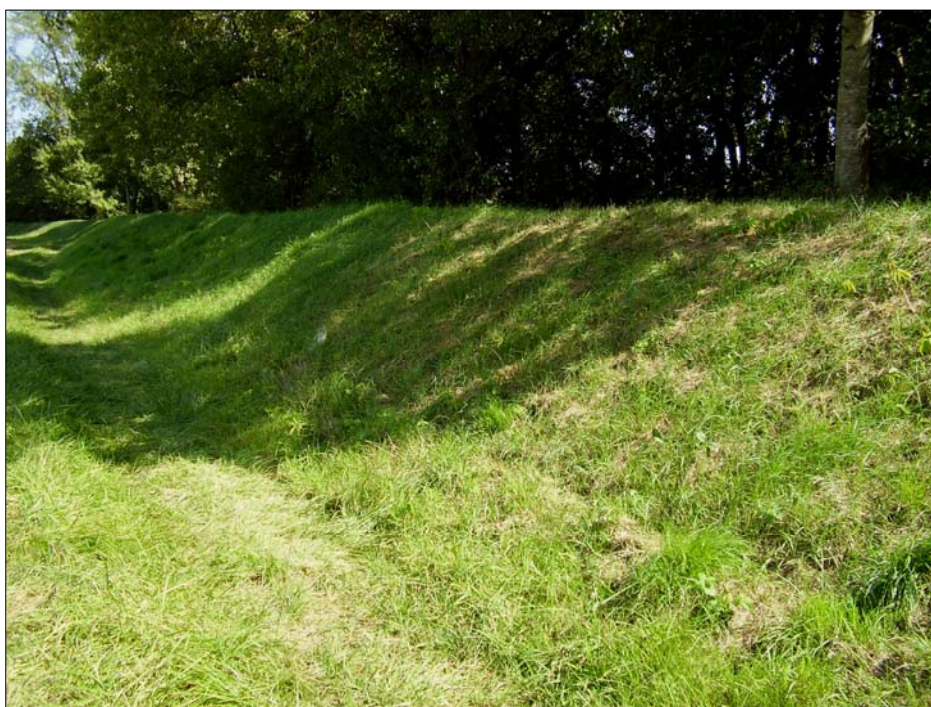
SEREINE – rive droite  
Tronçon S04d

talus aval et crête  
enherbés et entretenus

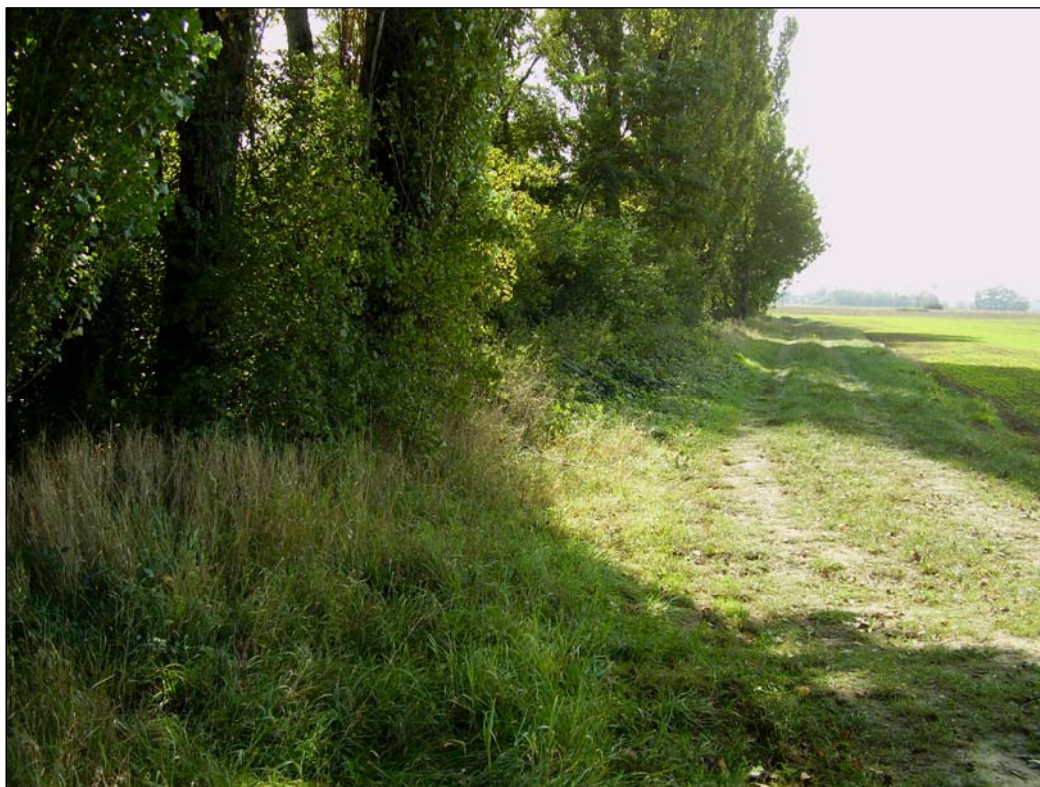
SEREINE – rive droite  
Tronçon S03d

pas de digue le long du  
cours d'eau

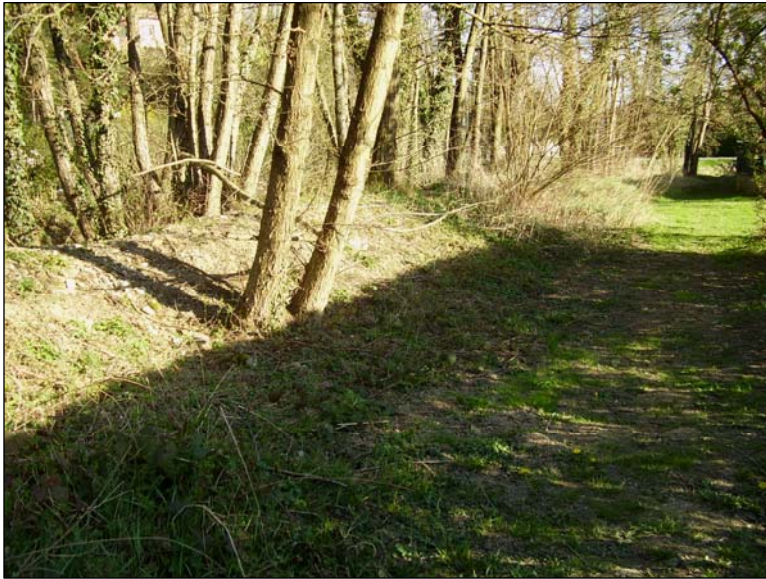
COTÉY – rive droite  
Tronçon C08d

digue de faible hauteur  
derrière lotissement

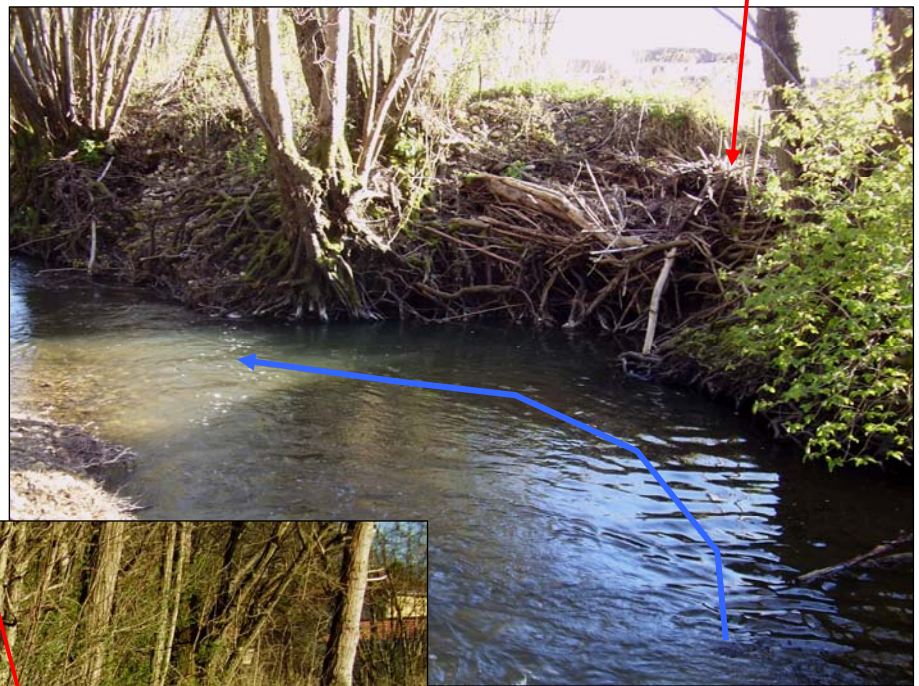
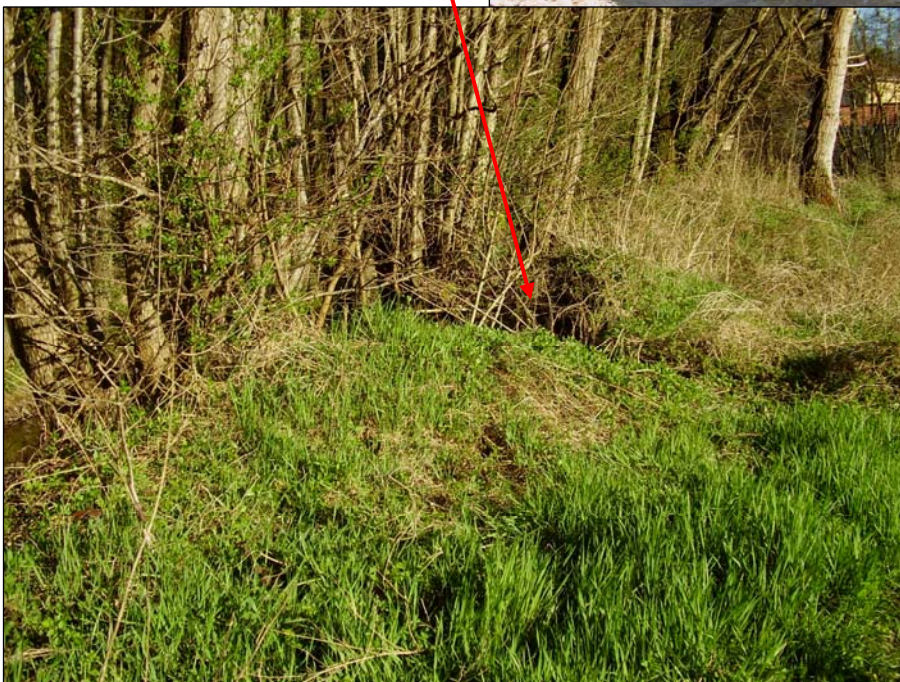
désordre important  
à l'amont du lotissement

possibilité de contournement  
de la digue par débordement ?

- (4) Il y a un désordre important par érosion de la berge et de la digue à l'amont du lotissement en limite du bois et des cultures. Ce point peut probablement provoquer un débordement des eaux qui contourneraient la digue le long de la partie basse des cultures.  
Il y a un autre désordre du même type mais moins grave, le long de partie basse des cultures.

- ⇒ la suppression du risque de débordement par l'amont (reconstruction d'une digue et stabilisation lit et berges).
- ⇒ une stabilisation des berges dans les secteurs où la digue est fortement menacée.
- ⇒ une suppression des points bas le long du lotissement.
- ⇒ la mise en place, en concertation avec les riverains d'un entretien adapté et pérenne.

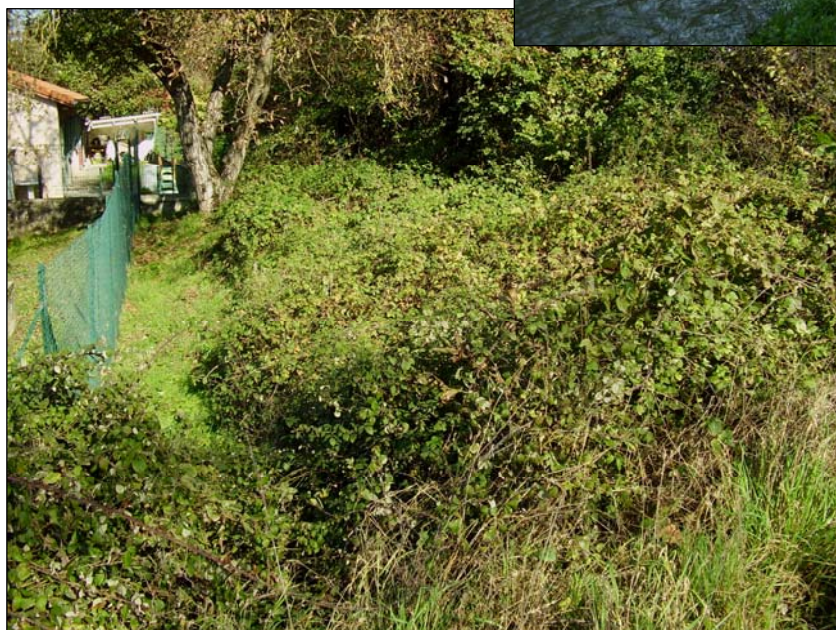
COTÉY – fin de tronçon C06

digue de rive droite avec  
broussailles denses  
*vue depuis voie ferrée*

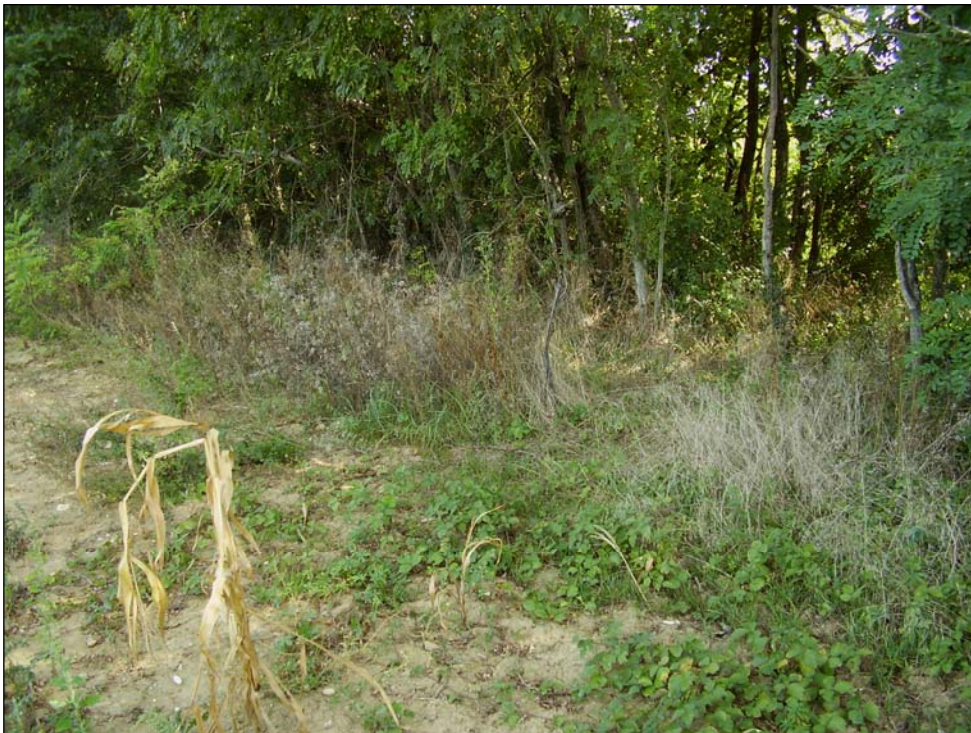
COTÉY – tronçon C05d

digue de faible hauteur souvent inaccessible

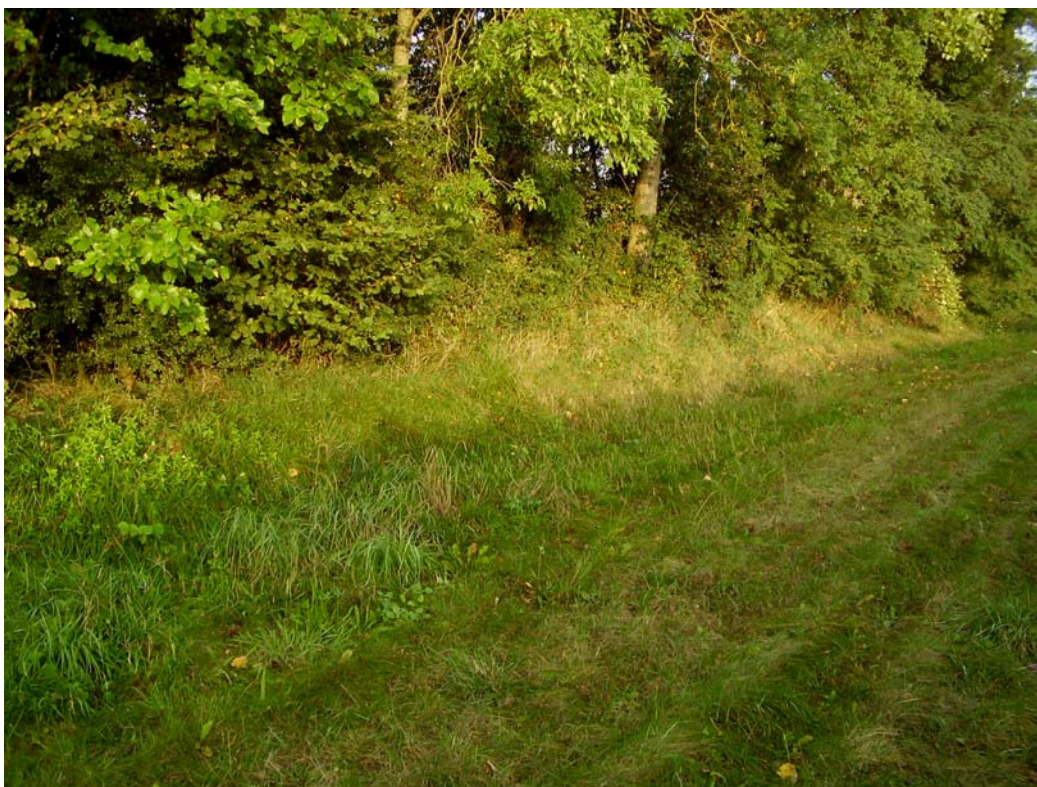
COTEY – tronçon C02g  
digue souvent inaccessible

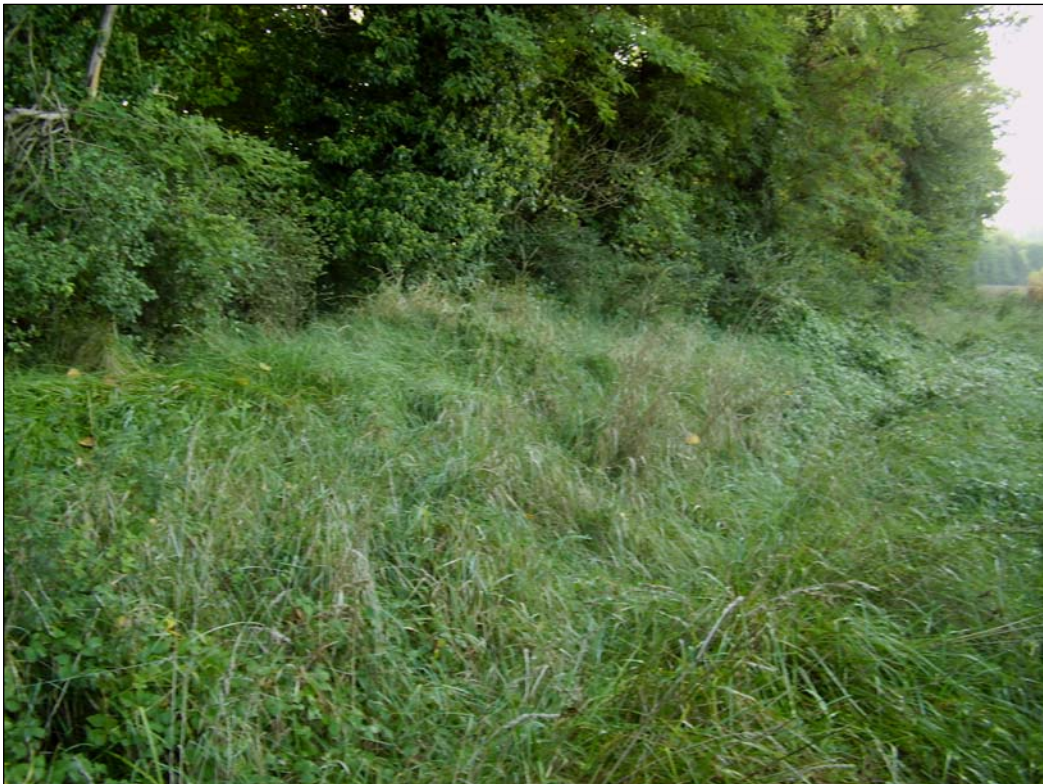
COTEY – tronçon C02d

digue souvent inaccessible

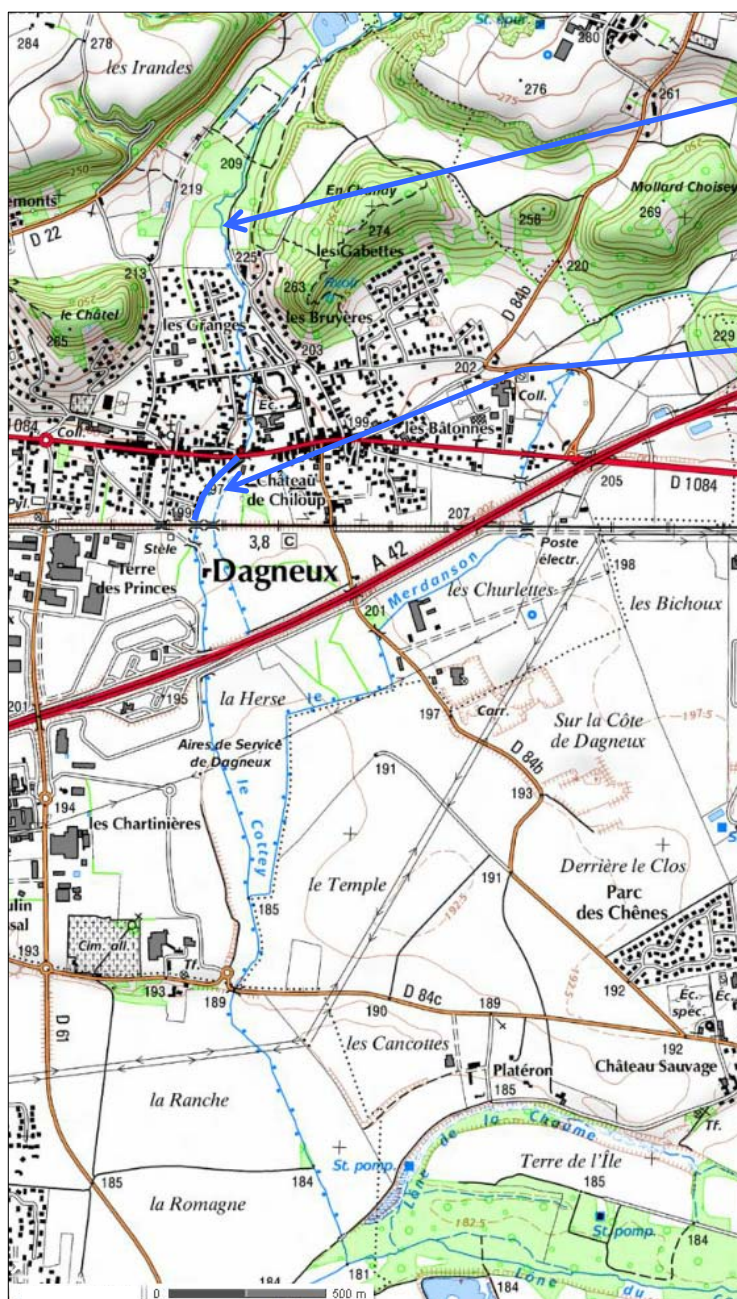
désordres  
débordement  
possible

complément  
à apporter C06

- ✧ Complément d'information à apporter pour la digue des Platanes (tronçon C06).
- ✧ Correction des désordres observés en partie amont du tronçon C08, car il nous semble qu'il y a une possibilité de contournement de la digue en direction du lotissement de Pré Cordon.
- ✧ Suppression des points bas de la digue au droit du lotissement Pré Cordon.
- ✧ Lutte contre l'érosion des berges lorsqu'elle menace les digues (dans le cadre d'une programme cohérent).
- ✧ Mise en place d'un entretien et d'un suivi adaptés en fonction des enjeux.
