## ETUDE DE FAISABILITE D'AMENAGEMENT DE LA DUREZE A GENILAC A DES FINS HYDRAULIQUE, ECOLOGIQUE ET PAYSAGERE

### PHASE 1 : ETAT DES LIEUX & DIAGNOSTIC

*Octobre 2015*

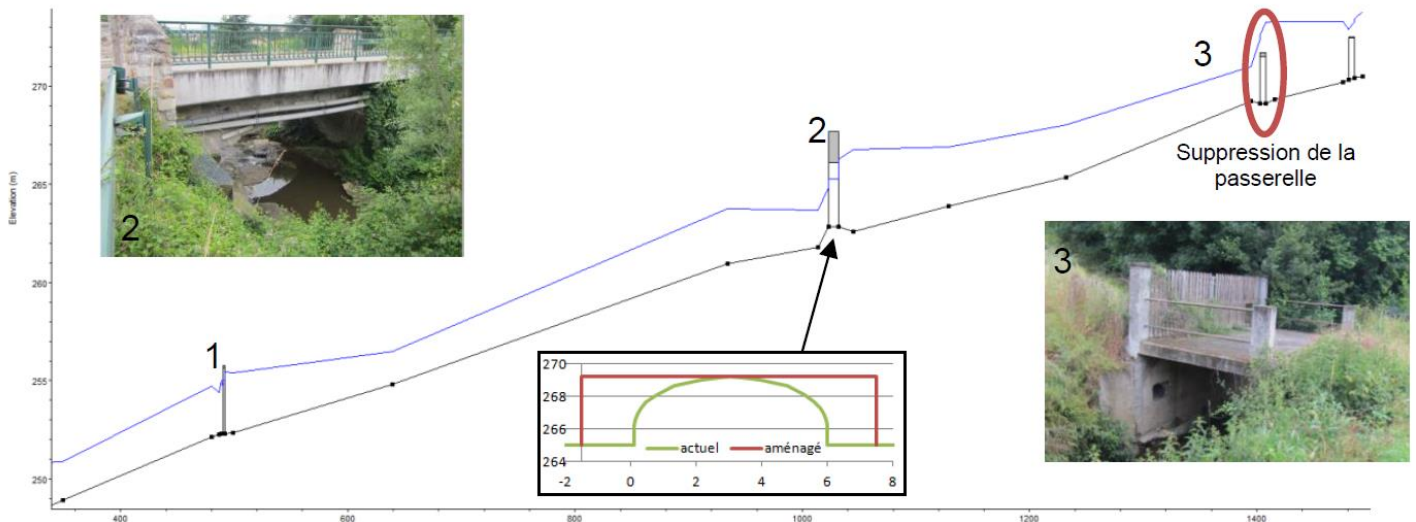
Figure 13 : Modification des ouvrages de la Durèze

*Le pont de la rue du Mont du feu se met en charge lors de la crue centennale, sa section voûtée est limitante pour l'écoulement, la largeur doit être augmentée de 3 m, comme l'illustre la Figure 13. La passerelle située en amont de la zone étudiée (localisée par le numéro 3) doit être supprimée. Lors de la visite de terrain, il a été remarqué que cette passerelle n'est plus utilisée.*

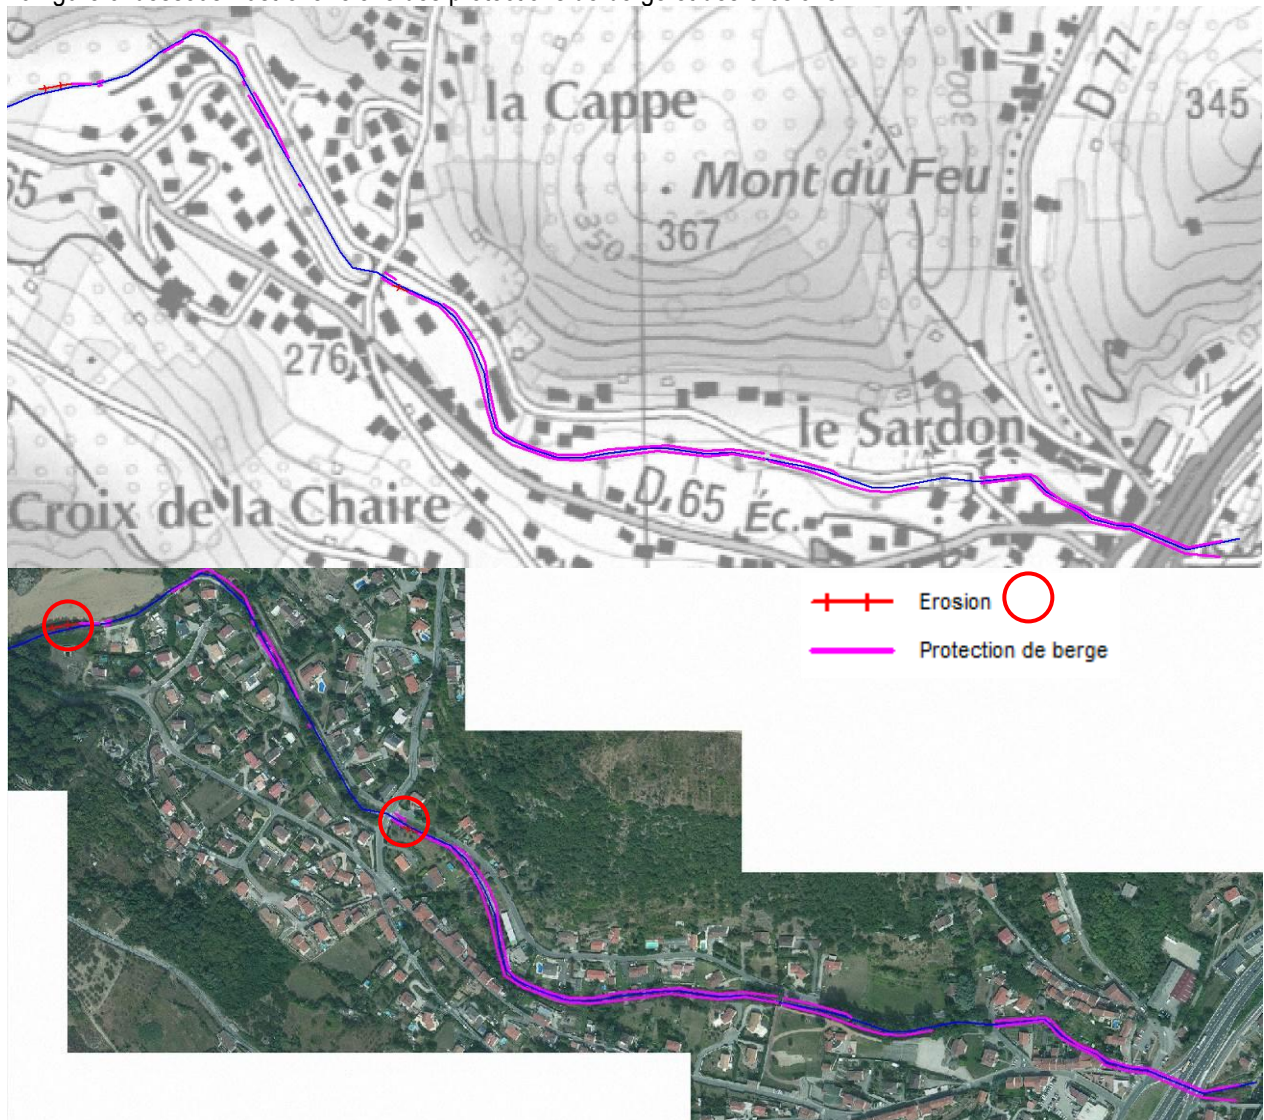
Les érosions de berge n'ont été relevées que dans la zone d'étude, parcourue par voie pédestre. L'artificialisation importante des berges limite les zones d'érosion, les berges étant efficacement protégées. Ainsi, la production secondaire est particulièrement limitée sur notre tronçon d'étude.

Seules deux zones d'érosion ont été relevées :

1. En rive gauche à l'amont de la zone d'étude : la zone d'érosion s'étend sur environ 35 m. Elle se situe en zone agricole, la berge est verticale. Le substrat est constitué de pierres grossières dans une matrice limoneuse, ce qui confère à cette érosion une certaine capacité en recharge sédimentaire, somme toute limitée au regard du linéaire qu'elle constitue...
2. En rive droite à l'aval du pont de la route du Mont du Feu : il s'agit d'une érosion de faible hauteur, sur une quinzaine de mètres de longueur, surmonté par un grillage de délimitation d'un jardin.

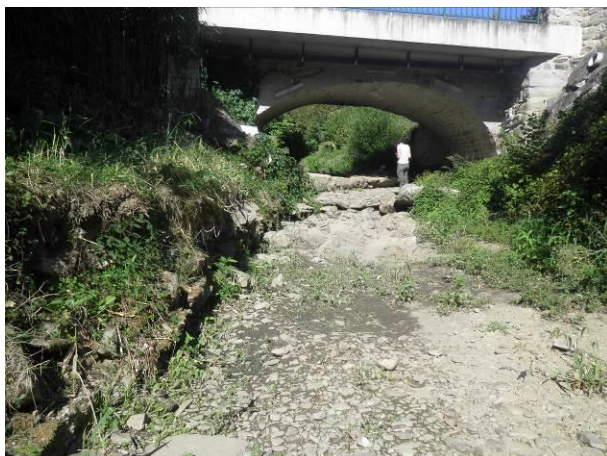
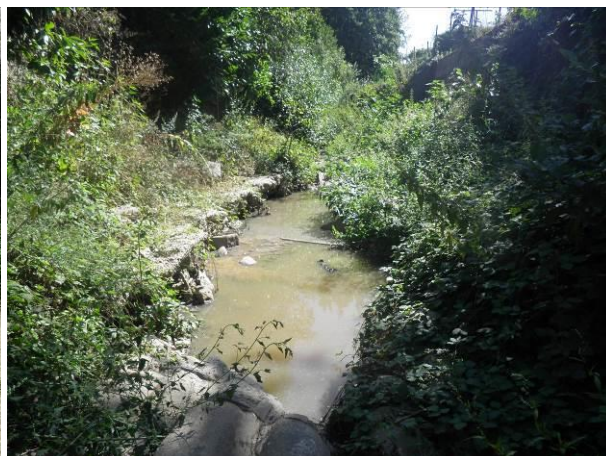
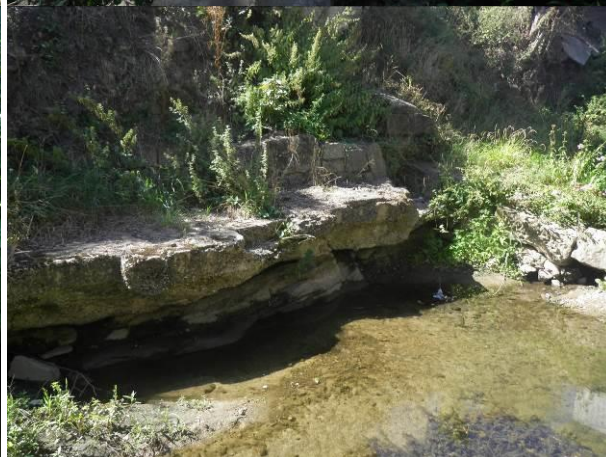
Enfin, **plusieurs signes d'incision du lit mineur ont été relevés** : déchaussement d'ouvrage, mur affouillé...

Ces signes sont néanmoins peu nombreux, malgré un déficit sédimentaire évident. Ceci s'explique par le blocage artificiel du lit et des berges (pavage, protections de berges), mais également par le substratum affleurant, dont la nature géologique présente une bonne résistance à l'érosion du cours d'eau.

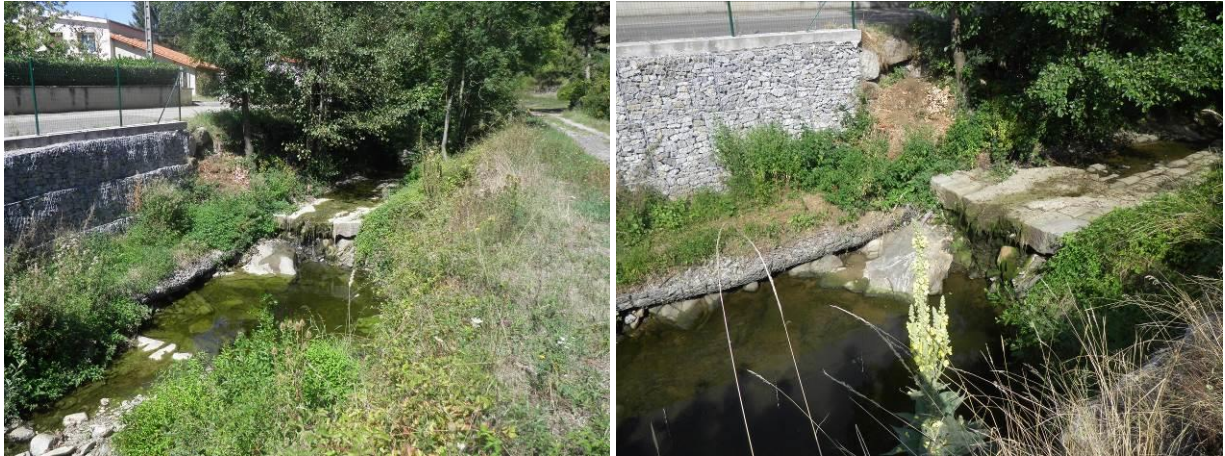
#### 5.1.3.2    **Obstacle 2**

L'ouvrage de franchissement de la Route du Mont du feu est affouillé à l'aval, sous l'effet de l'incision du lit mineur. Le radier béton forme alors une première chute, suivie d'une deuxième induite par les matériaux du fond du lit. La chute induite est de l'ordre de 50 cm. Le substratum étant affleurant, il est peu probable que l'incision évolue.

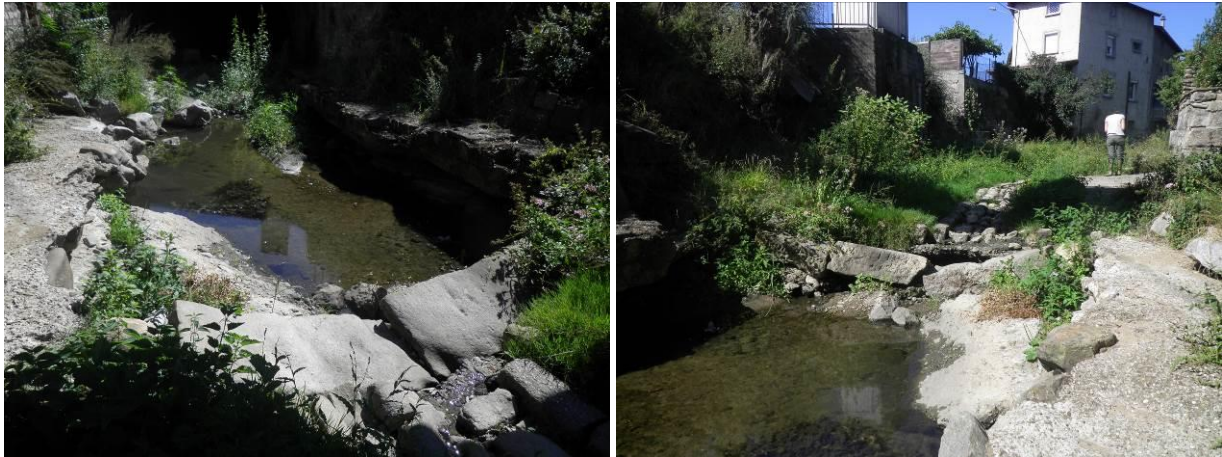
Il s'agit là encore d'une incision du lit mineur à l'aval immédiat d'un secteur pavé. La hauteur induite est d'environ 50 cm.

Il serait également souhaitable de vérifier l'écoulement en condition de débit faible, afin de valider la franchissabilité de cette rupture du profil en long, jugée en l'état temporairement franchissable.

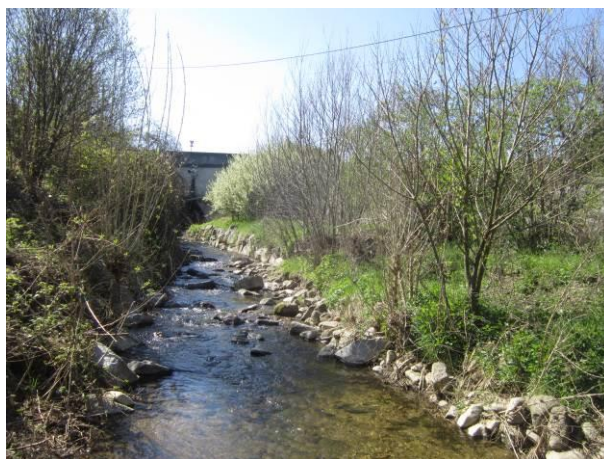
6. L'aval de la Durèze présente une végétation, mais déconnectée du lit mineur par un enrochement. Seule la connexion avec le Gier bénéficie de la ripisylve de ce dernier.

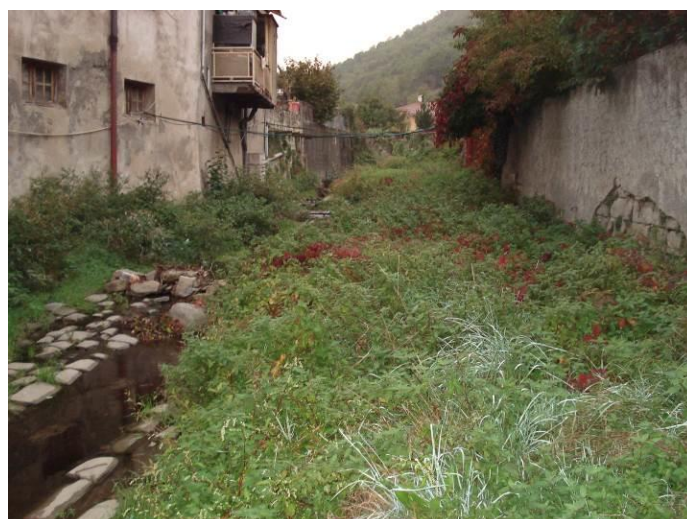
En rive droite, la proximité des habitations aval, ne permet pas d'implanter un collecteur dans le haut de berge (cf. photo ci-dessous).

Vue du lit mineur depuis l'aval

Ainsi, il est proposé de créer une antenne de collecte gravitaire enterrée sur la partie amont puis en encorbellement des façades sur la partie aval. Les eaux usées seraient ensuite refoulées vers le collecteur unitaire situé route du Sardon.

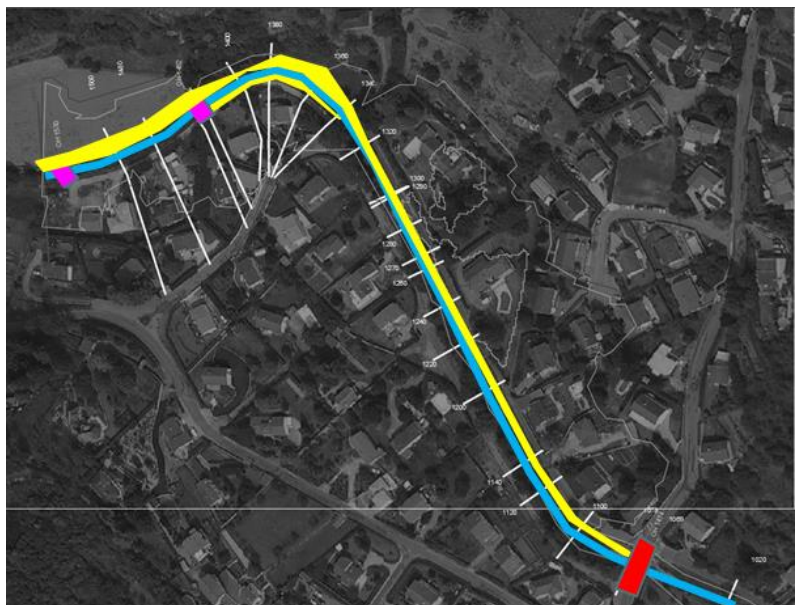
Redimensionnement de l'ouvrage de la route du Mont du Feu

→ Insuffisant pour protection Q100

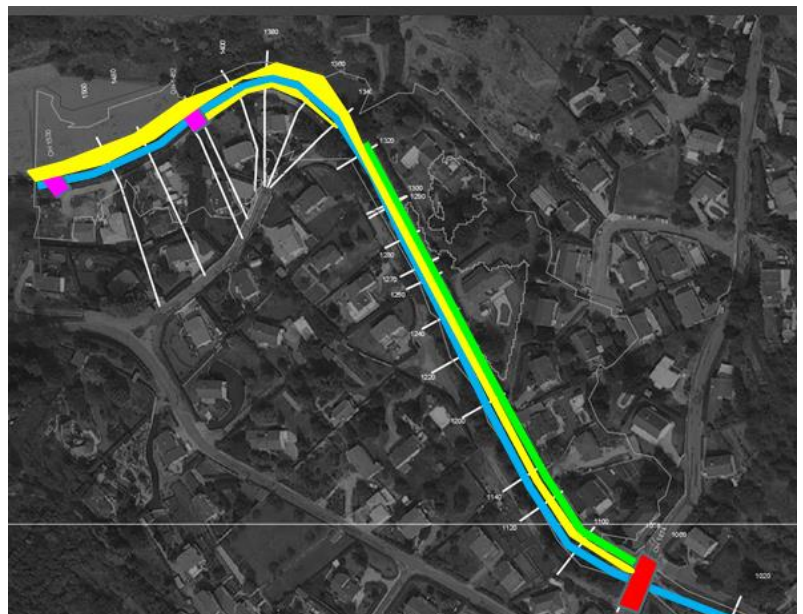
Création d'un ouvrage de décharge sous l'impasse de la Durèze

→ Insuffisant pour protection Q100

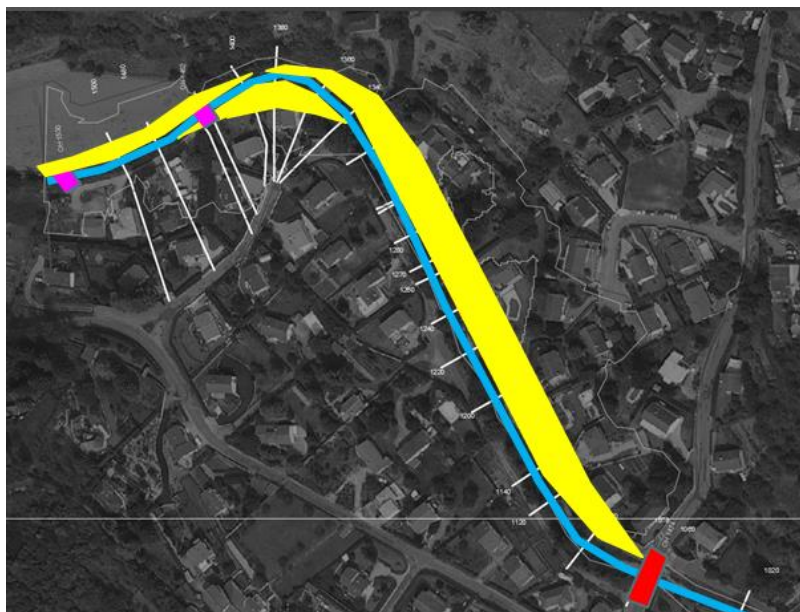
- Suppression des passerelles avec reconstruction de la passerelle amont ;
- Elargissement du lit mineur ;
- Redimensionnement de l'ouvrage de la route du Mont du Feu

→ Suffisant pour protection Q100 mais nécessité de supprimer l'Impasse de la Durèze et de démolir des habitations en rive gauche

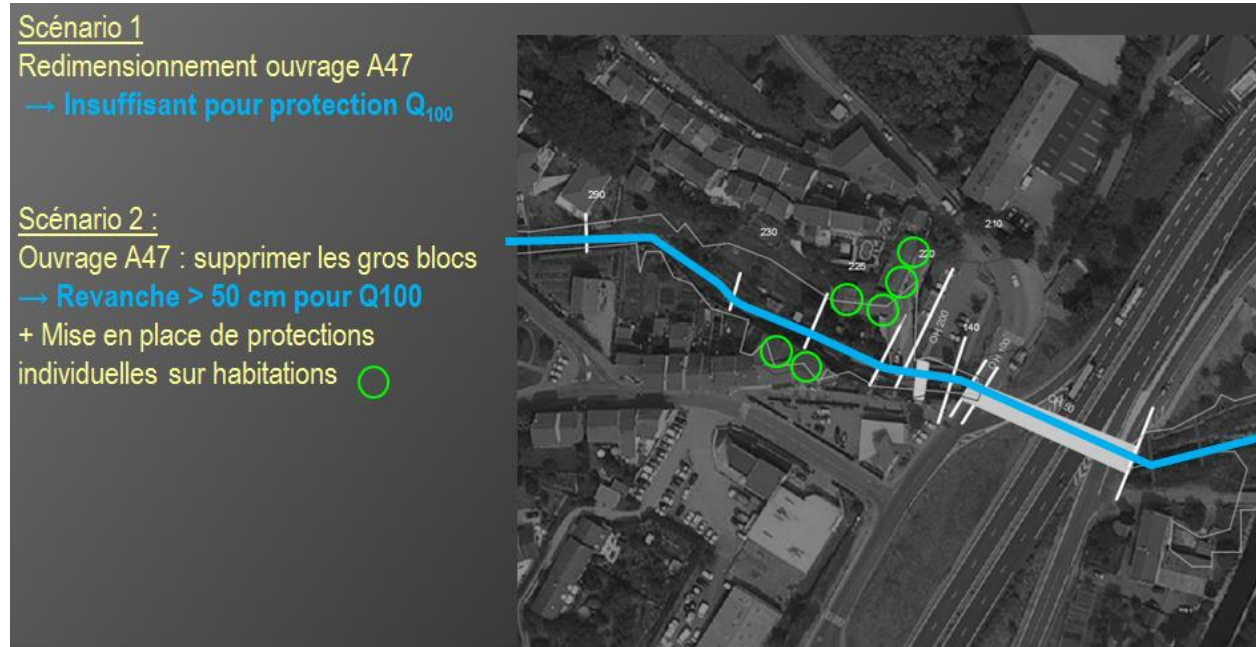
### 9.3 TRONÇON 3 AVAL

Sur ce tronçon, le niveau d'eau du Gier en crue centennale pris en compte à l'aval de l'ouvrage A47 génère un contrôle aval ne permettant pas de supprimer le risque inondation sur les habitations même avec un redimensionnement de l'ouvrage. Le fait de supprimer les gros blocs présents sous l'ouvrage permet d'abaisser la ligne d'eau mais des protections individuelles en complément seront vraisemblablement nécessaires pour protéger les habitations.
