Communauté de Communes Saône – Beaujolais

## Réhabilitation de la continuité écologique sur l'Ardières

### PHASE 1 CONNAISSANCE GÉNÉRALE, TECHNIQUE ET ADMINISTRATIVE DES OUVRAGES

C2015-046-01

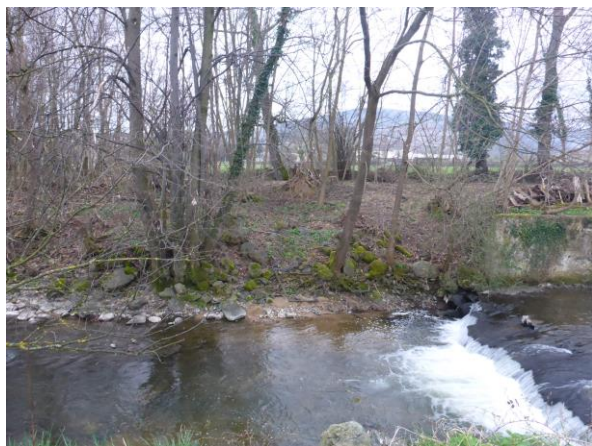
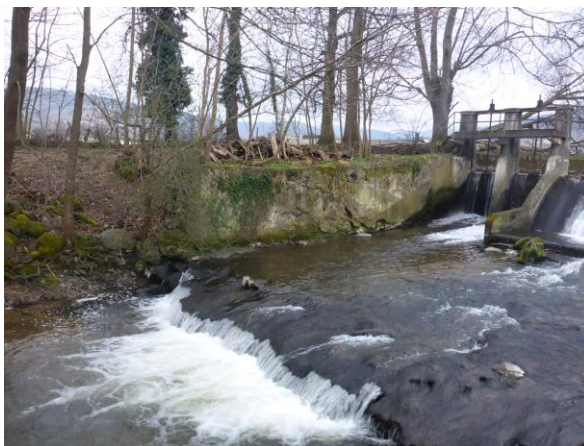
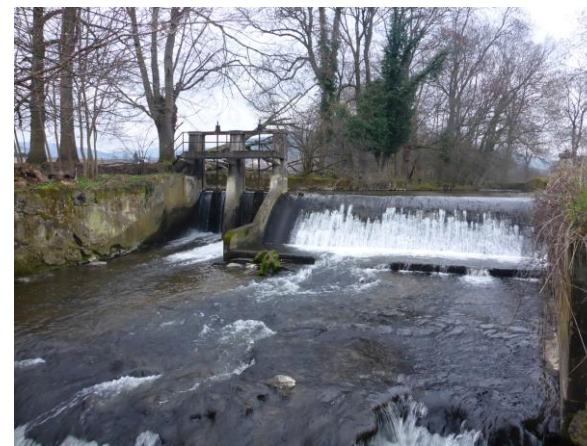
*Figure 5 : Photographies du seuil du bief des Moulins et de ses abords (Eau & Territoires, 2015)*

L'ouvrage est un seuil en béton de type « creager » équipé de deux vannes sur sa rive droite, et prolongé par un radier incliné en enrochements liaisonnés au béton. La **hauteur de chute** totale générée par l'ouvrage à l'étiage est d'**environ 2,9 m** (dénivelée entre la ligne d'eau amont et aval). Son **état général** apparaît **plutôt bon**. Il se compose des éléments suivants.

- **Parement amont :**
  - difficile à apprécier car en eau ;
  - vertical ;
  - hauteur de pelle : 1,8 m au plus haut (rive droite vers les vannes), le seuil étant atterri sur sa rive gauche.
- **Crête :**
  - de forme cintrée (en « V »), sans doute du fait d'une érosion de sa partie centrale (environ 5 cm en deçà des bords) ;
  - bon état apparent ;
  - largeur = 10 m.
- **Parement aval :**
  - bon état apparent, quelques dépôts de mousse et herbacées ;
  - courbé de forme « creager » ;
  - hauteur : 2,0 m.

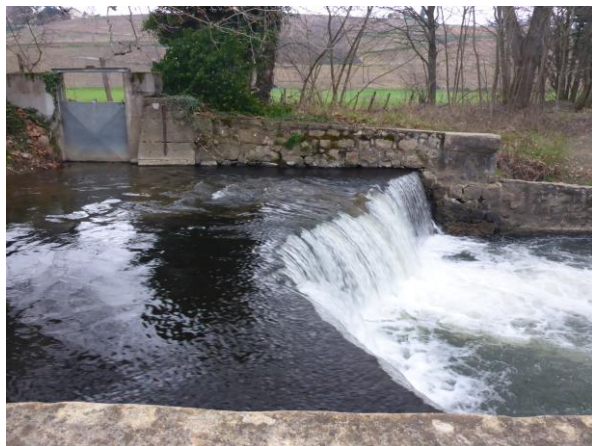
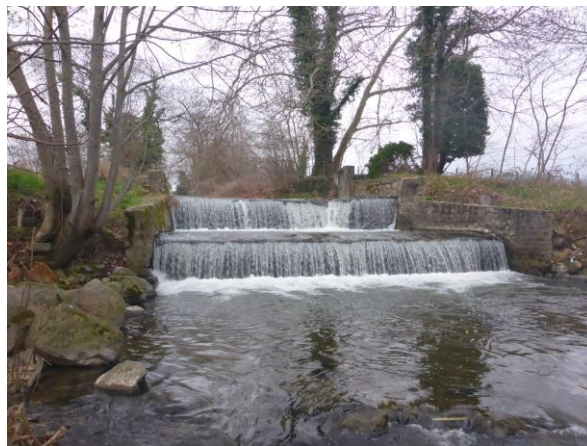
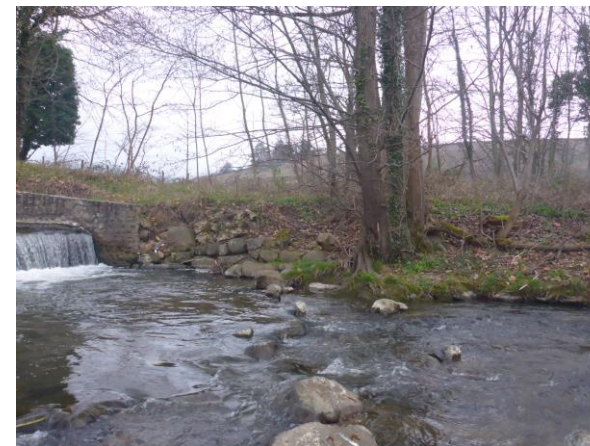
*Figure 6 : Photographies du seuil Montmay et de ses abords (Eau & Territoires, 2015)*

- bon état apparent ;
    - largeur = 10 m ;

- Nombreux défauts de jointoiement sur l'ensemble des parements visibles (émergés).

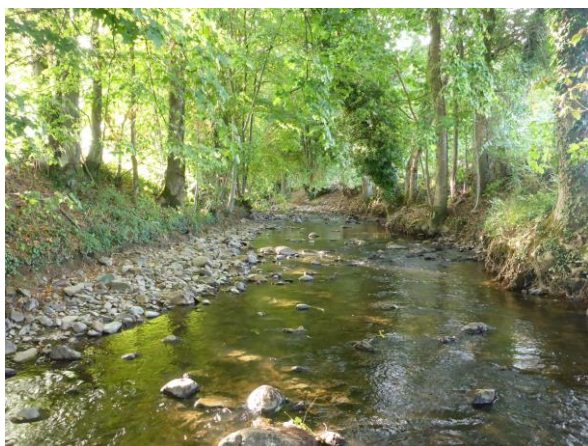
*Figure 13 : Conditions du transit sédimentaire en aval du seuil Montmay*

En aval du seuil, l'Ardières retrouve des caractéristiques et un fonctionnement assez similaires à ceux de l'amont : peu d'érosion de berges ni d'atterrissements ; témoignage d'une faible production et d'un faible transit sédimentaire. L'ensablement des chenaux demeure, et elle concerne un linéaire significatif (≈200 m) à l'amont d'un autre seuil recensé dans le référentiel des obstacles de l'ONEMA (ROE60138), situé environ 200 m en amont du pont du Colombier (RD9).

*Lit de l'Ardières quelques centaines de mètres en aval du seuil Montmay*

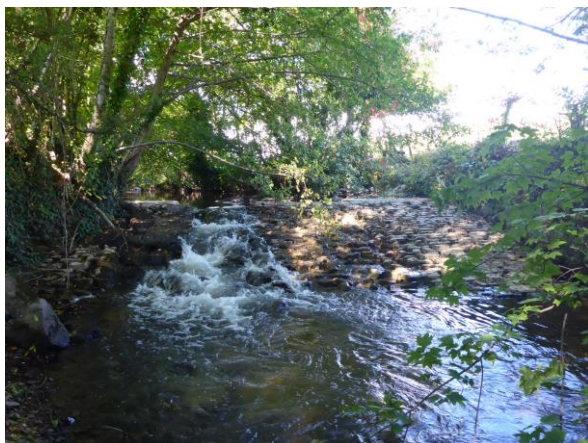
*Seuil en aval du pont de Montmay (ROE60140)*

Un peu plus de 200 m à l'amont du seuil de Montmay, on trouve un premier seuil identifié dans le référentiel des obstacles de l'ONEMA (ROE60140) : de type rampe inclinée composée de pierres taillées, ce seuil semble relativement ancien et s'il a pu par le passé alimenter une prise d'eau de bief, son usage semble aujourd'hui surtout intéresser la stabilisation du profil en long en aval du pont de Montmay. Si une échancrure centrale dans l'ouvrage peut permettre de le rendre franchissable dans certaines conditions de débits et pour certaines espèces de salmonidés comme la truite fario, le seuil demeure globalement non ou très difficilement franchissable.

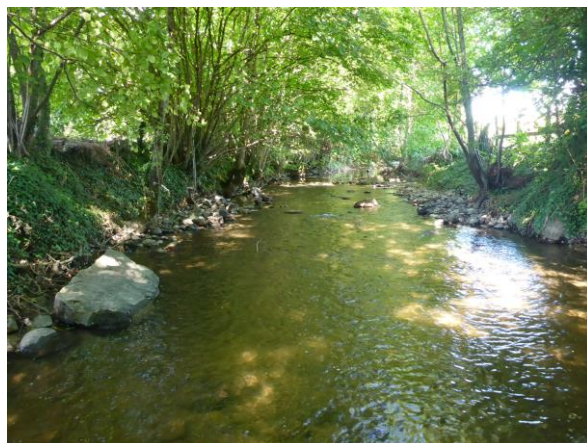
*Lit de l'Ardières en amont du seuil Montmay*

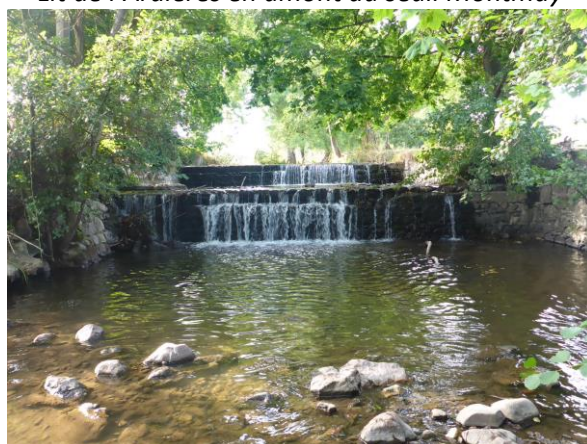
*Seuil de prise d'eau du lavoir (ROE60138)*

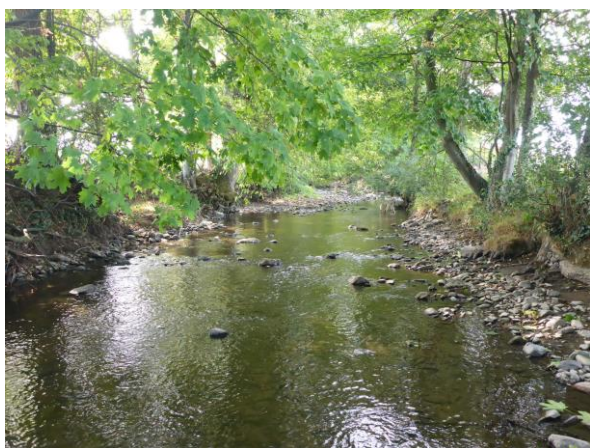
En aval du seuil, le lit est marqué par une pente plus forte, structuré par des blocs pavant le fond du lit et dominant la composition granulométrique du substrat ; les écoulements sont rapides et peu variés ; le lit est encaissé voire incisé ; les berges sont érodées ; la ripisylve est perchée. L'attractivité du cours d'eau pour les milieux aquatiques est ainsi limitée, et la qualité physique apparaît dégradée.

*Lit de l'Ardières à l'amont du seuil*

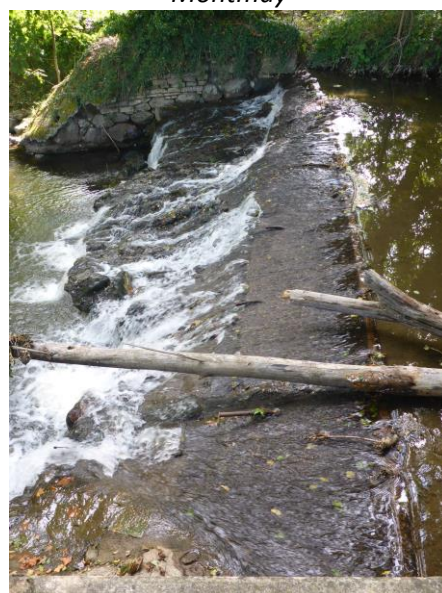
*Seuil de Voujon (ROE19599)*

De même que le tronçon amont, le tronçon aval de l'Ardières est concerné par d'autres obstacles à la continuité biologique. Le premier est situé à un peu plus d'1 km en aval du seuil du bief des Moulins : il s'agit du seuil de Voujon (ROE19599), d'une hauteur d'environ 2 m et qui permet d'alimenter des étangs en rive gauche à l'aval. Ce seuil n'est toutefois pas répertorié comme prioritaire au titre du Grenelle de l'Environnement, et il n'est pas non plus situé sur un tronçon de l'Ardières classé en liste 2 (car en aval de la confluence avec le ruisseau des Samsons).
