Diagnostic et Schéma Directeur du système d'assainissement de la commune d'ODENAS

Destinataires		
Madame GEOFFRAY Evelyne, Maire d'ODENAS		
Date	Etabli par	Visa
06/02/2024	Carla SUCAMELI	CSU

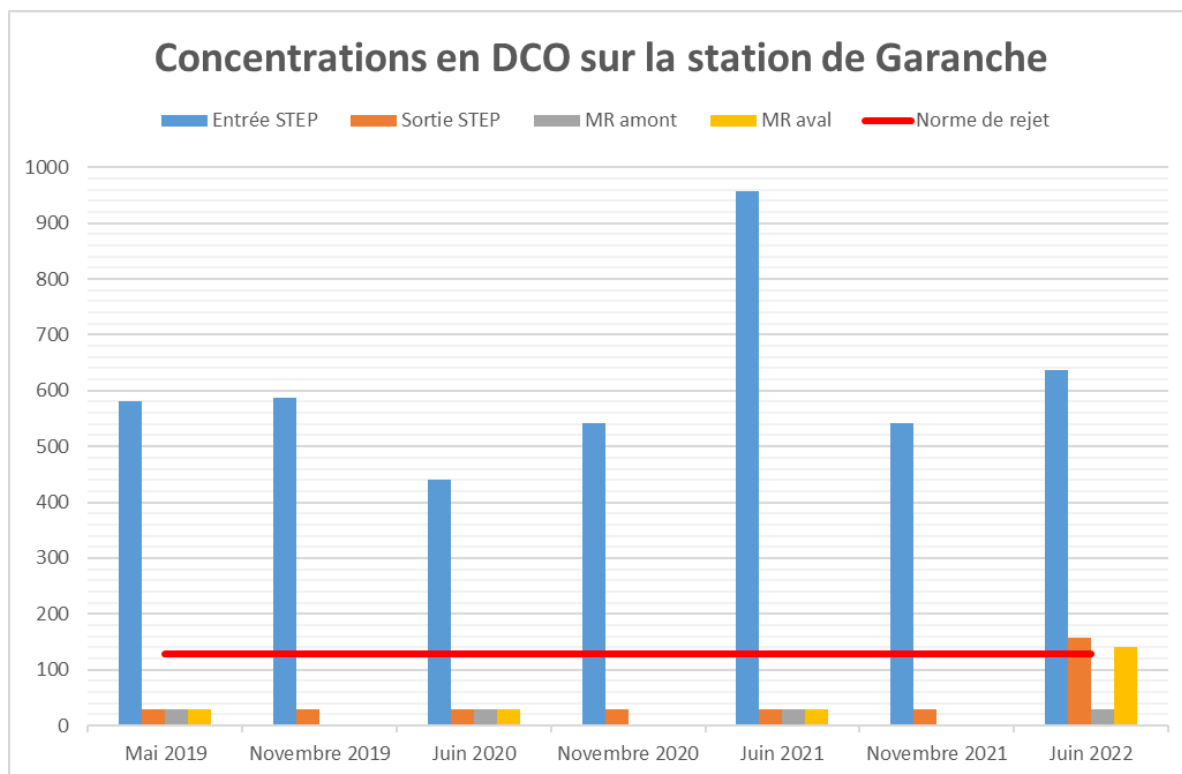
Figure 27 : Concentrations en DCO entre 2019 et 2022 sur la station d'épuration de Garanche

Les rejets de la station sont conformes sur le paramètre DCO. L'analyse du mois de juin 2022 mets en avant l'impact de la station sur le milieu récepteur (MR) en aval du rejet. En effet, une augmentation de la concentration en DCO en sortie de station entraîne une augmentation de la concentration en DCO sur le milieu récepteur.

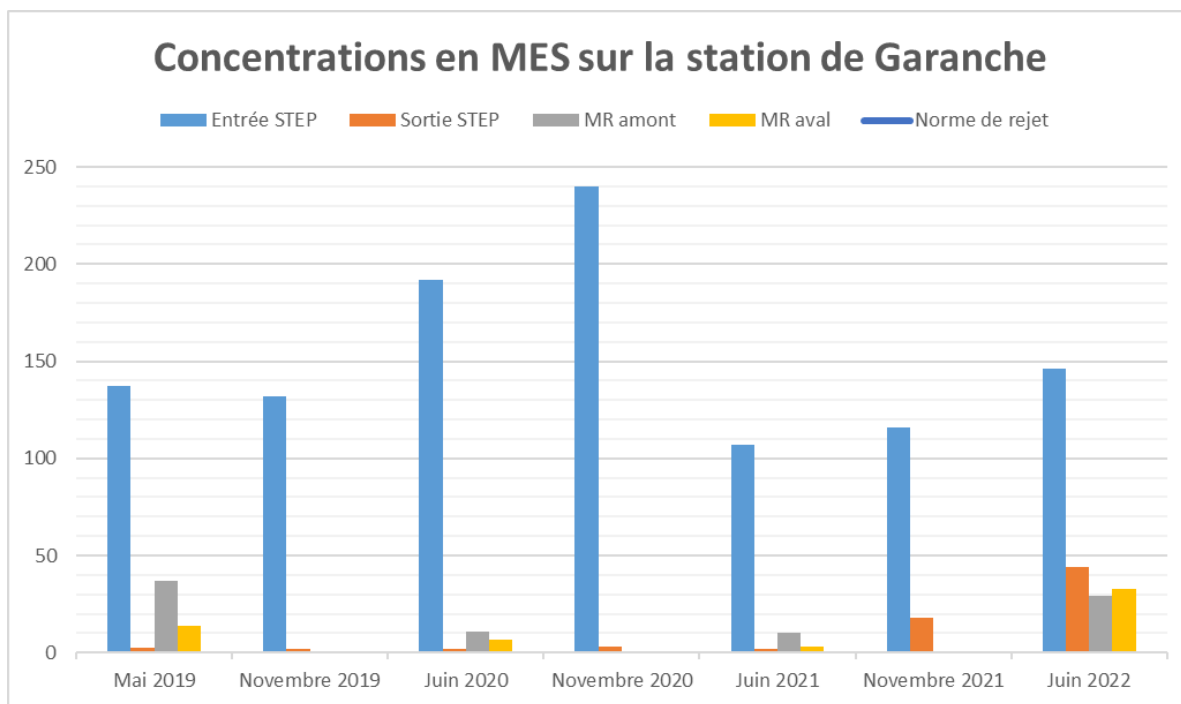
Figure 28 : Concentrations en MES entre 2019 et 2022 sur la station d'épuration de Garanche

Les rejets de la station sont conformes sur le paramètre MES. L'analyse du mois de juin 2022 mets en avant l'impact de la station sur le milieu récepteur (MR) en aval du rejet. En effet, une augmentation de la concentration en MES en sortie de station entraîne une augmentation de la concentration en MES sur le milieu récepteur. A contrario, ce paramètre montre le pouvoir de dilution du rejet de la station. Les concentrations sur le milieu récepteur en amont de la station pour les analyses de mai 2019, juin 2020 et juin 2021 sont supérieures aux concentrations en aval du rejet de la station. Cela peut être expliqué par un effet de dilution dû à une très faible concentration en MES en sortie de station.

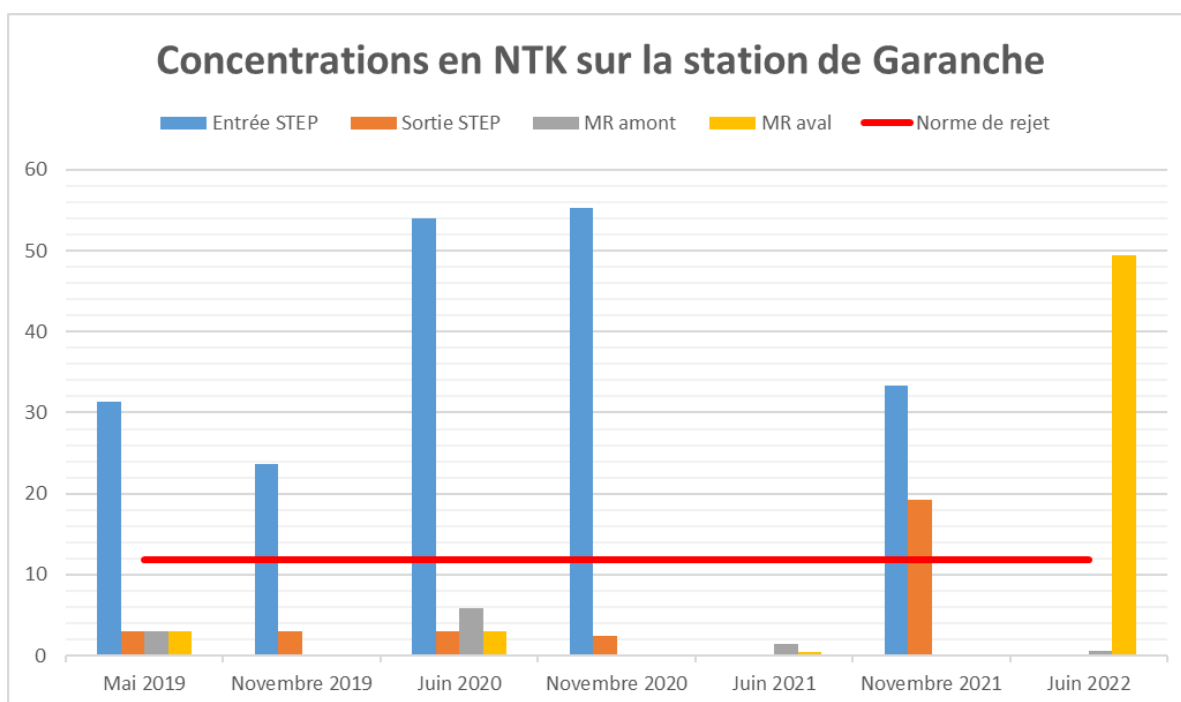
Figure 29 : Concentrations en NTK entre 2019 et 2022 sur la station d'épuration de Garanche

La Police de l'Eau Locale émet des exigences sur le rejet en azote. Ce dernier ne doit pas dépasser 11,9 mg/l en sortie de station en conditions normales d'exploitation (charges en entrée de station conformes aux capacités nominales de la station). Un dépassement de la concentration imposée en NTK a eu lieu lors des analyses de novembre 2021, l'échantillon était jugé non conforme car la charge nominale de la station n'avait pas été dépassée. En juin 2022, les NTK n'ont été mesurés que sur le milieu naturel, la forte concentration en aval du rejet par rapport à ce qui a été mesuré en amont laisse penser que le rejet de la STEP devait lui aussi être concentré en NTK.

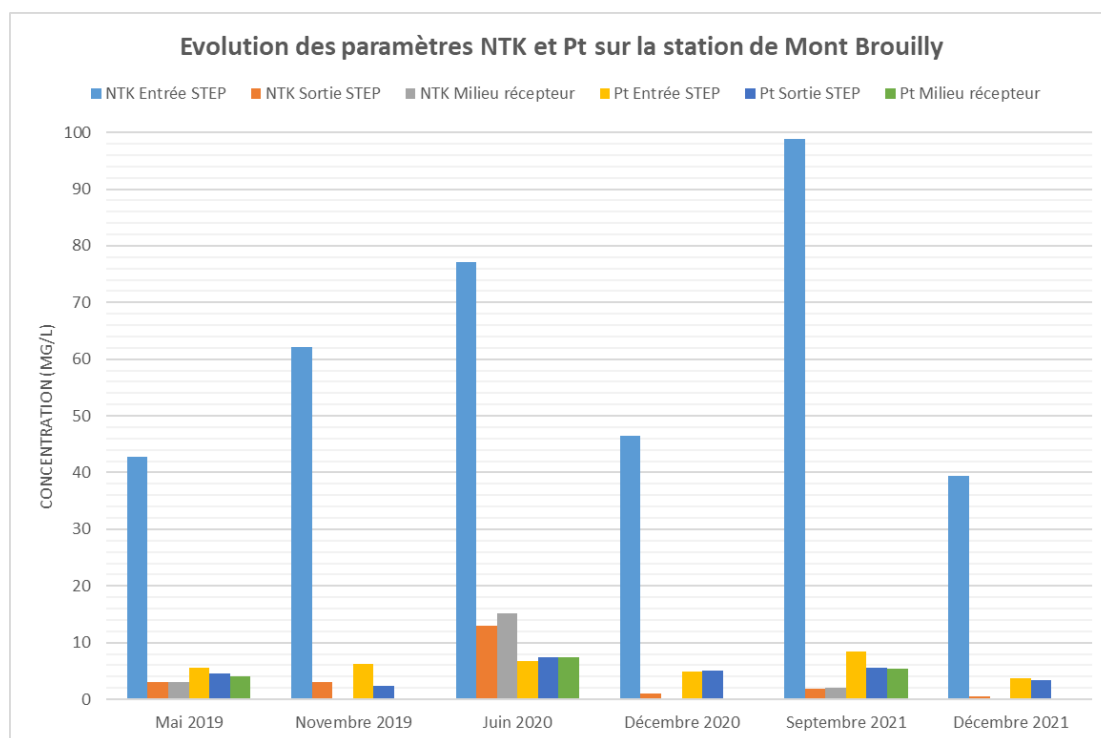
Figure 33 : Concentrations en NTK et Pt entre 2019 et 2022 sur la station d'épuration de Mont Brouilly

La station n'est soumise à aucune norme de rejet sur les concentrations en azote et en phosphore. La Police de l'Eau locale a des exigences en termes de rendement sur le NTK et le Pt qui sont globalement respectées.

Il apparait cependant que les concentrations en phosphore sont plutôt fortes en sortie de station et se retrouvent dans le cours d'eau en aval de la station. Il serait intéressant de réaliser un prélèvement en amont de la station afin de quantifier la participation de la station sur les taux de phosphore retrouvés dans le cours d'eau.

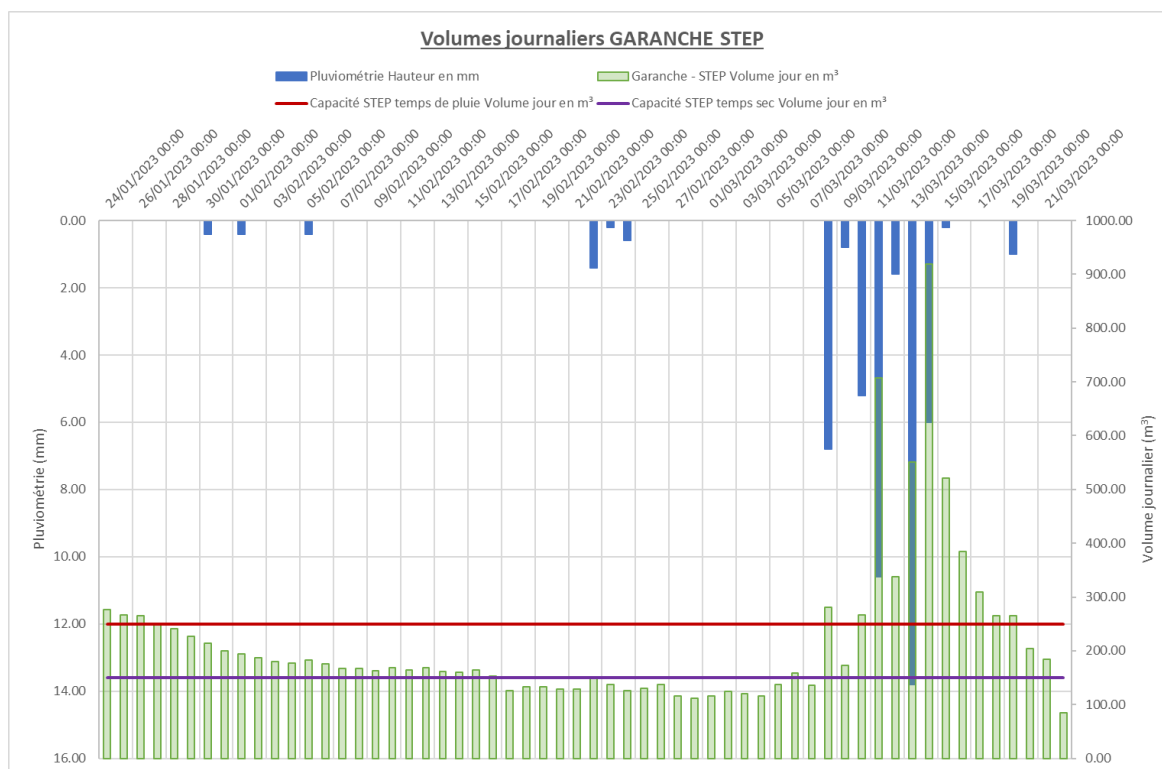
Figure 34 : Volumés journaliers en entrée de station

La station de Garanche a été dimensionnée pour traiter un volume d'eau usée de 150 m³/jour en temps sec et jusqu'à 250 m³/jour en temps de pluie. En période de temps sec, le volume reçu à la station pendant la campagne de mesures est régulièrement supérieur au débit journalier nominal de la station. C'est également le cas en temps de pluie.

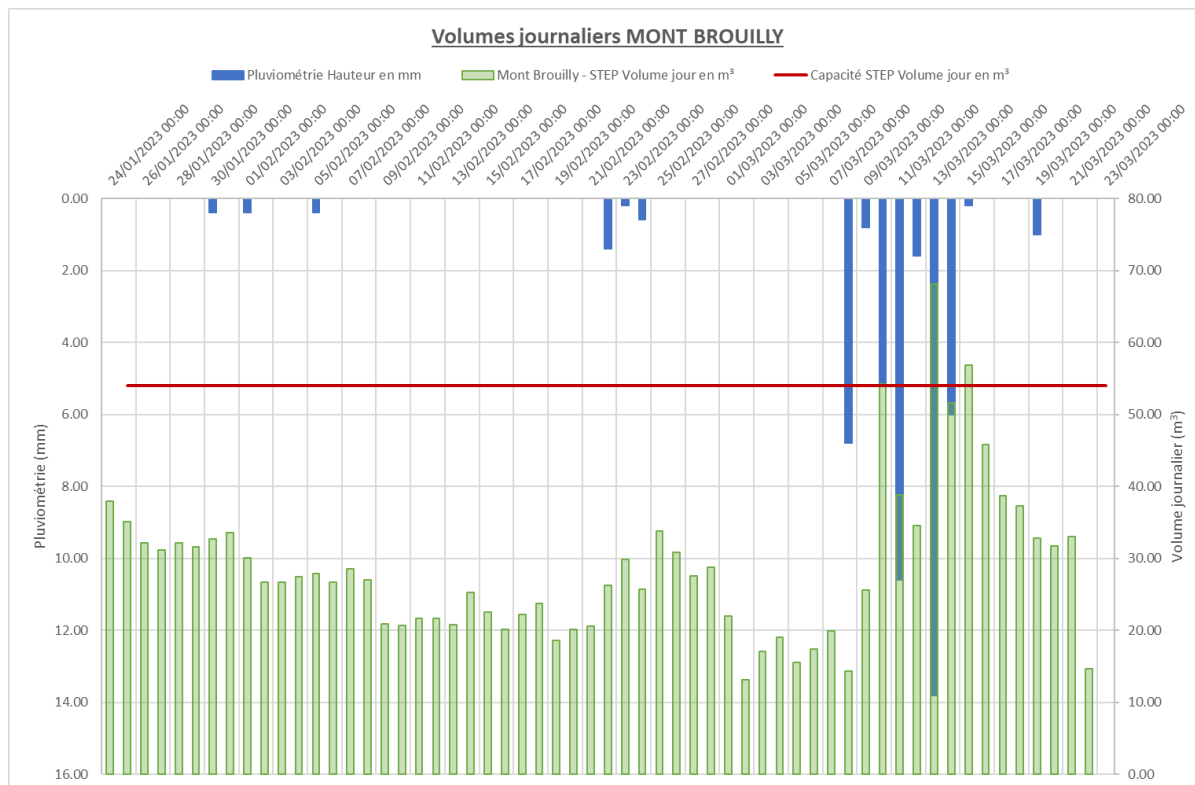
Figure 35 : Volumes journaliers en entrée de station

La station de Mont Brouilly a été dimensionnée pour traiter un volume d'eau usée de 54 m³/jour. En période de temps sec, le volume reçu à la station pendant la campagne de mesures est inférieur au débit nominal de la station. En temps de pluie, le volume en entrée de station augmente grandement et peut excéder le débit nominal de la station pour les fortes pluies. Ce phénomène, en plus de prouver l'infiltrations d'eaux claires météoriques dans les réseaux, peut impacter la qualité du traitement.

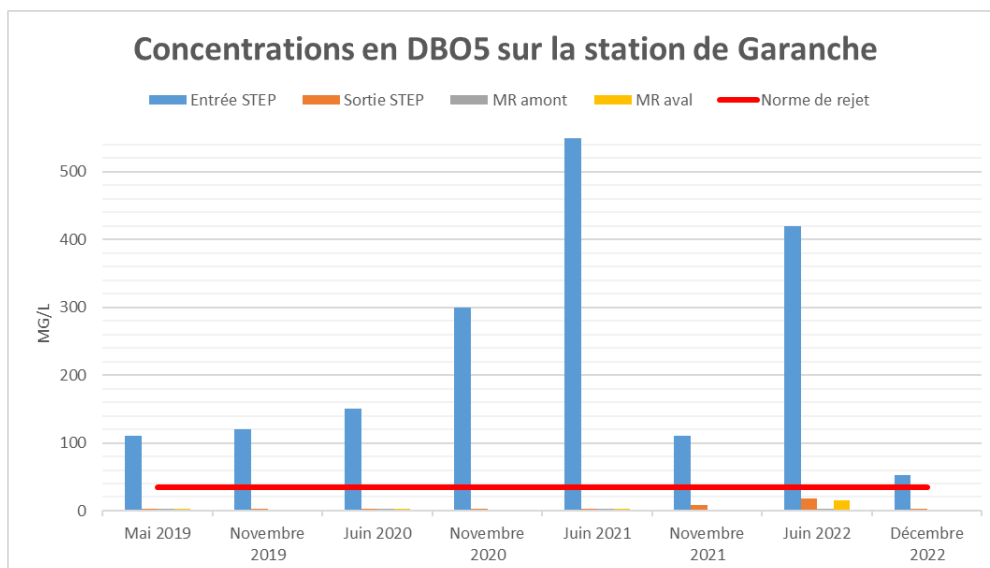
Figure 36 : Concentration en DBO5 entre 2019 et 2022 sur la STEP de Garanche

Les concentrations en DBO5 en entrée de station sont plutôt élevées compte tenu de la dimension de cette dernière (pollution industrielle, mauvais prélèvement ?). Cependant, la station semble bien abattre ce type de pollution et a un rejet conforme (35 mg/l ou 85% de rendement).

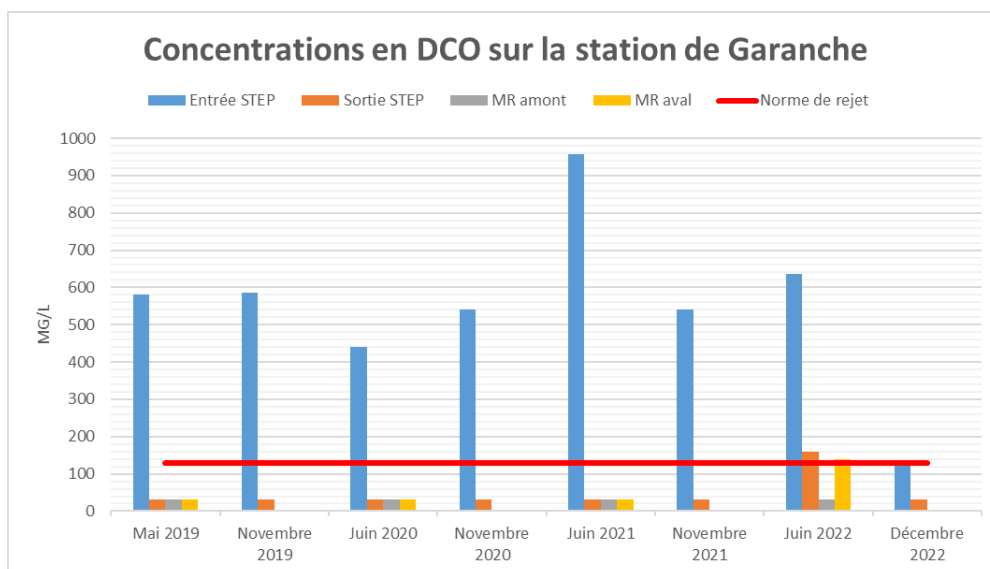
Figure 37 : Concentration en DCO entre 2019 et 2022 sur la STEP de Garanche

Les concentrations en DCO en entrée de station sont plutôt élevées compte tenue de la dimension de cette dernière (pollution industrielle, mauvais prélèvement ?). Cependant, la station semble bien abattre ce type de pollution. Il y a cependant un dépassement de la norme de rejet (129 mg/l ou 81% de rendement) au mois de juin 2022, le graphique met en évidence l'impact du rejet sur le milieu naturel en aval de la station.

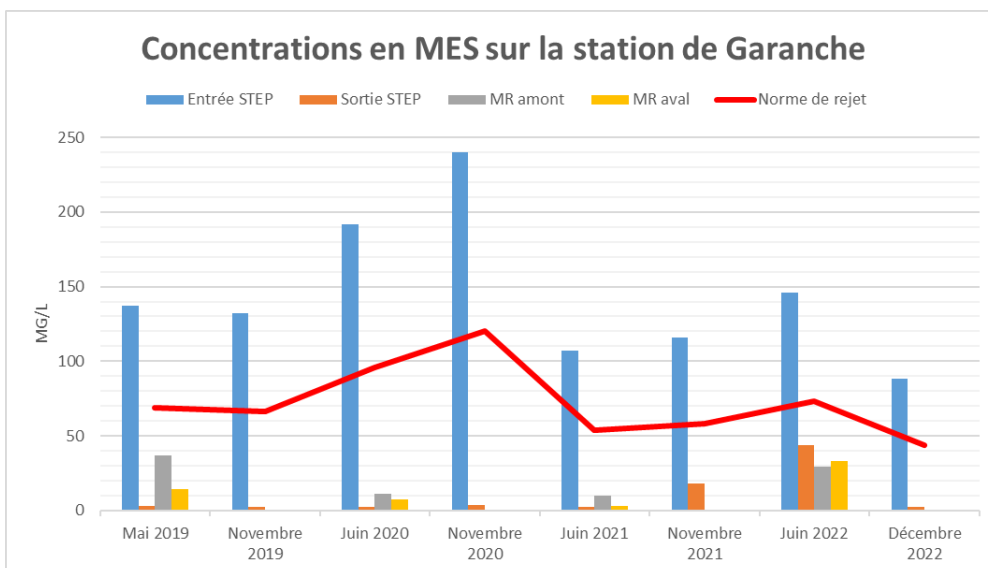
Figure 38 : Concentration en MES entre 2019 et 2022 sur la STEP de Garanche

La station semble bien abattre la pollution de type MES. On observe cependant un rejet plus fort que la moyenne au mois de juin 2022, bien que le graphique mette en évidence l'impact du rejet sur le milieu naturel en aval de la station, il est visible que la pollution en MES était également plus forte que d'habitude en amont du rejet de la station. La station est conforme vis-à-vis du paramètre MES (54% de rendement).

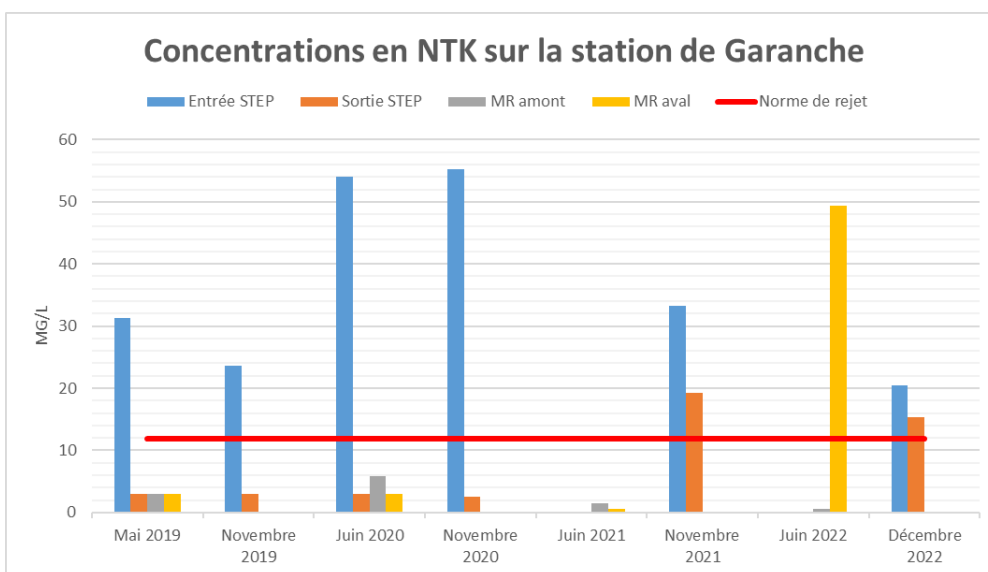
Figure 39 : Concentration en NTK entre 2019 et 2022 sur la STEP de Garanche

Les concentrations en NTK en entrée de station sont plutôt élevées compte tenue de la dimension de cette dernière (pollution industrielle, mauvais prélèvement ?). De plus, la station rencontre des difficultés pour abattre correctement ce type de pollution et atteindre les normes de rejet exigés (11,9 mg/l ou 85% de rendement). On observe un très fort impact de la station d'épuration sur le milieu naturel au mois de juin 2022 pour ce paramètre, en effet, la concentration dans le milieu naturel en aval du rejet est très supérieure à celle en amont du rejet (pollution accidentelle ?).

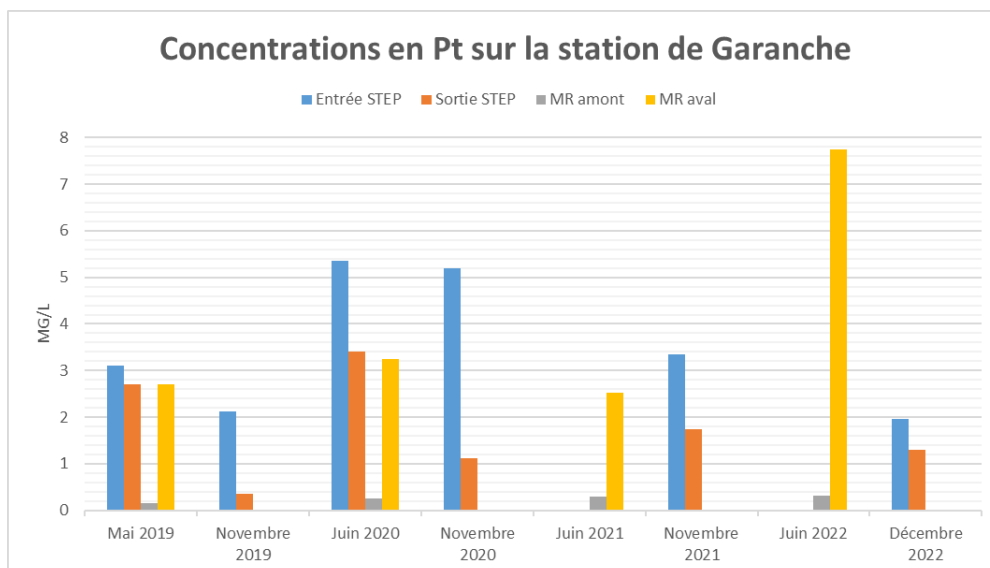
Figure 40 : Concentration en Pt entre 2019 et 2022 sur la STEP de Garanche

Bien que la station ne soit pas soumise à des normes de rejet sur le paramètre Pt, il est visible que cette dernière rencontre des difficultés pour abattre correctement pollution phosphorée. De plus, on observe un très fort impact de la station d'épuration sur le milieu naturel dans l'ensemble des bilans pour ce paramètre. En effet, la concentration dans le milieu naturel en aval du rejet est très supérieure à celle en amont du rejet.

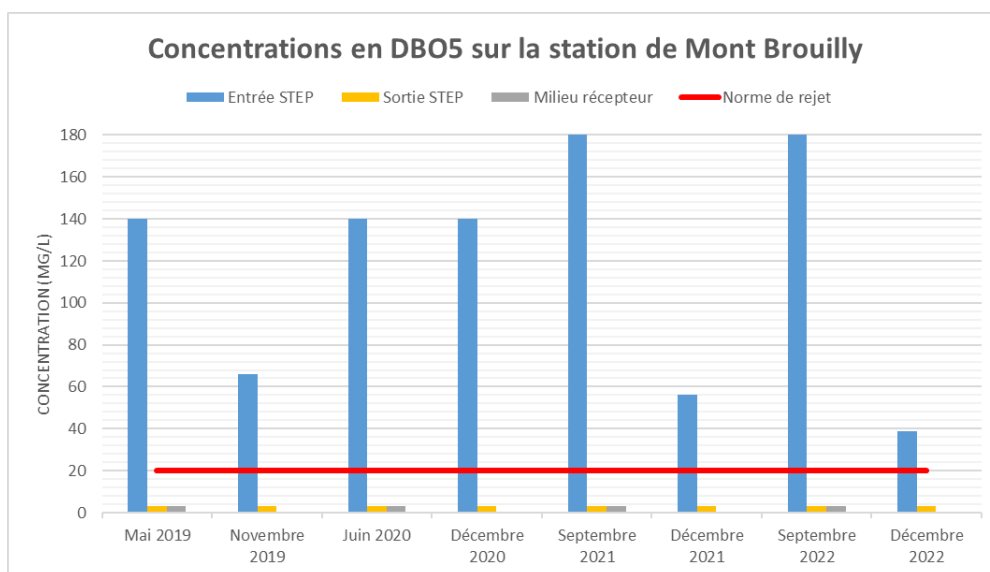
Figure 41 : Concentration en DBO5 entre 2019 et 2022 sur la STEP de Mont Brouilly

Les concentrations en DBO5 en entrée de station sont plutôt élevées compte tenue de la dimension de cette dernière (pollution industrielle, mauvais prélèvement ?). Cependant, la station semble bien abattre ce type de pollution et a un rejet conforme (20 mg/l ou 95% de rendement).

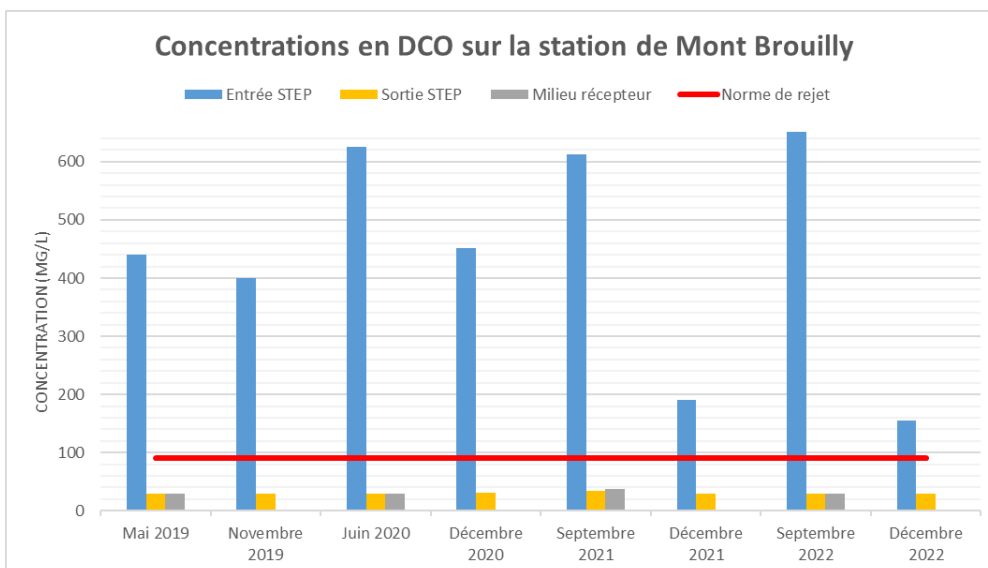
Figure 42 : Concentration en DCO entre 2019 et 2022 sur la STEP de Mont Brouilly

Les concentrations en DCO en entrée de station sont plutôt élevées compte tenue de la dimension de cette dernière (pollution industrielle, mauvais prélèvement ?). Cependant, la station semble bien abattre ce type de pollution et a un rejet conforme (90 mg/l ou 85% de rendement).

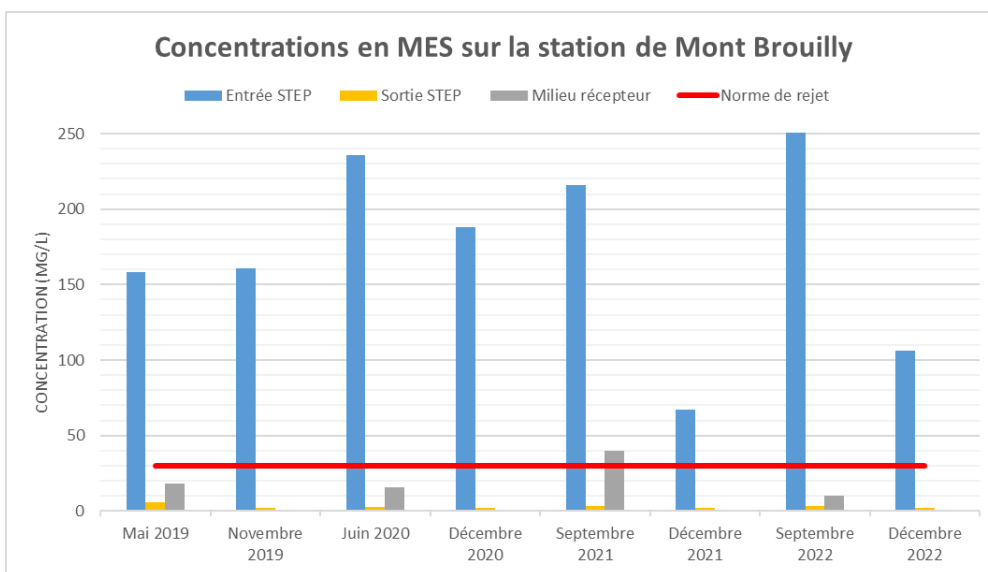
Figure 43 : Concentration en MES entre 2019 et 2022 sur la STEP de Mont Brouilly

Les concentrations en MES en entrée de station sont plutôt élevées compte tenu de la dimension de cette dernière (pollution industrielle, mauvais prélèvement ?). Cependant, la station semble bien abattre ce type de pollution et a un rejet conforme (30 mg/l ou 95% de rendement). Cependant, un impact sur le milieu récepteur semble être visible sur les analyses de mai 2019, juin 2020, septembre 2022 et particulièrement sur l'analyse de septembre 2021.

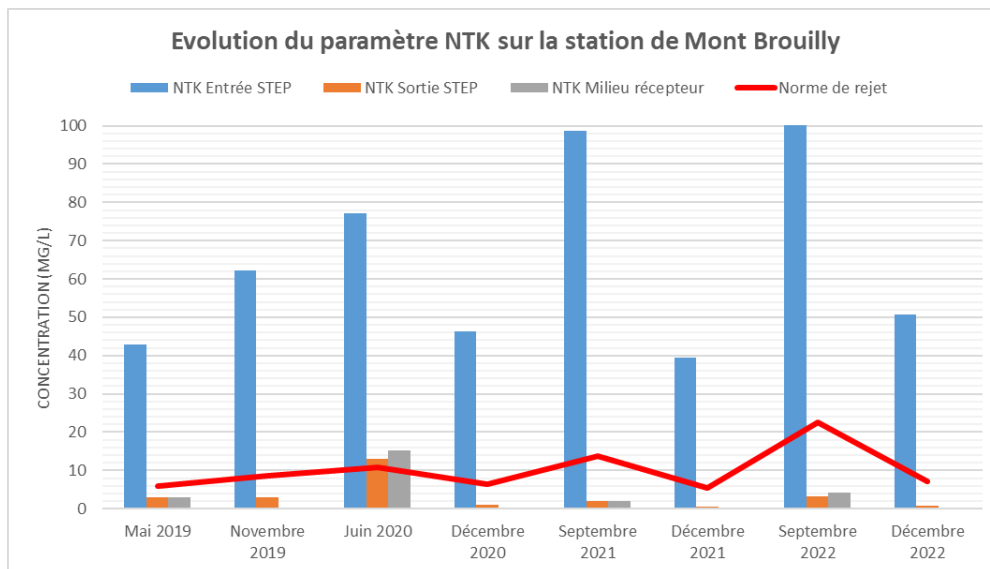
Figure 44 : Concentration en NTK entre 2019 et 2022 sur la STEP de Mont Brouilly

Les concentrations en NTK en entrée de station sont plutôt élevées compte tenu de la dimension de cette dernière (pollution industrielle, mauvais prélèvement ?). La station a déjà eu des dépassements de la norme de rejet (86% de rendement), notamment sur l'analyse de juin 2020. Cependant, un impact sur le milieu récepteur semble être visible sur les analyses de mai 2019, juin 2020, septembre 2021 et septembre 2022.

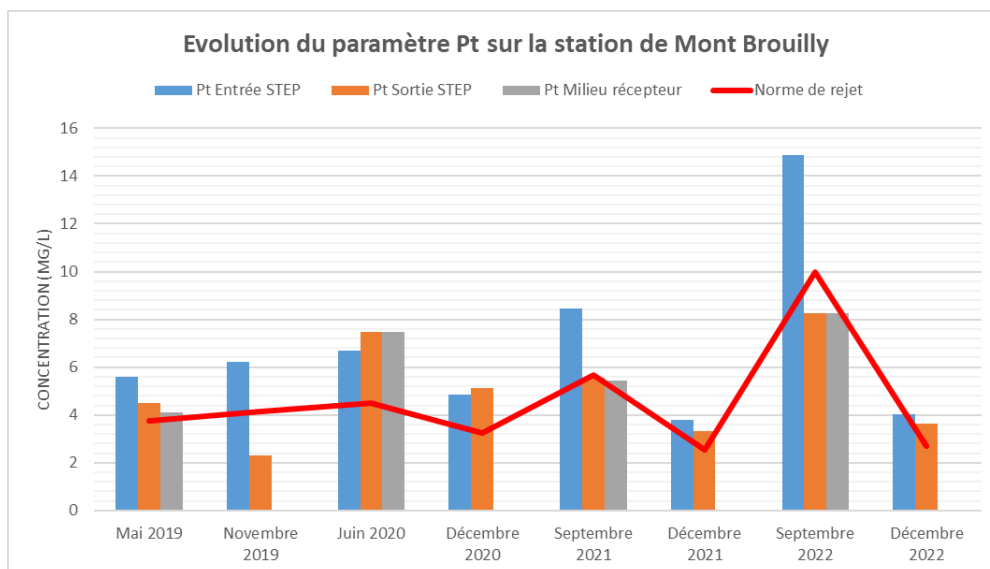
Figure 45 : Concentration en Pt entre 2019 et 2022 sur la STEP de Mont Brouilly

La station d'épuration de Mont Brouilly n'est pas adaptée pour traiter le phosphore. La station a déjà eu des dépassements de la norme de rejet (33% de rendement), notamment sur les analyses de mai 2019, juin 2020, décembre 2021 et décembre 2022. Un impact sur le milieu récepteur semble être visible avec de fortes concentrations en Pt sur le cours d'eau en aval de la station d'épuration.

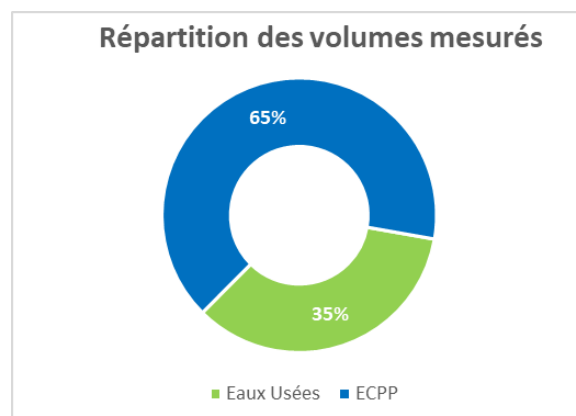
Figure 61 : Résultats diagnostic eaux claires – Garanche Bourg

Il en ressort que le secteur Garanche Bourg est très impacté par les eaux claires parasites permanentes. En effet, ces dernières semblent représenter près de deux tiers des débits transitant, soit environ 90 m³/jour d'eaux claires pour 50 m³/jour d'eaux usées en période de nappe haute.

En cas de fortes pluies, le volume journalier peut brusquement augmenter ce qui prouve la présence de fortes infiltrations d'eaux claires d'origine météorique. En effet, comme présenté sur le graphique ci-dessous, les volumes d'eaux usées peuvent jusqu'à doubler lors des événements pluvieux. Cela s'explique principalement par la présence de réseaux unitaires sur le système d'assainissement de Garanche.

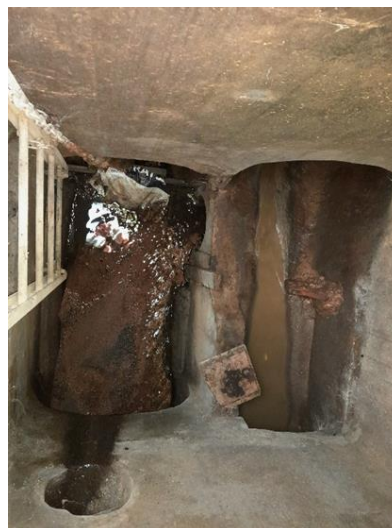
Figure 70 : DO1

DO1 – Déversoir à seuil latéral situé route de Charentay et ayant pour exutoire l'étang de Creigne pour partie, l'autre partie est indéterminée.

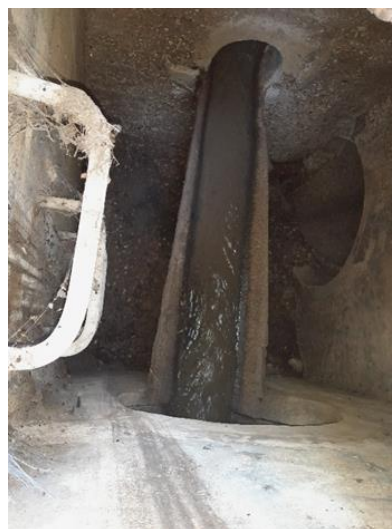
Figure 72 : DO2

DO2 – Déversoir à double seuil latéral situé à l'angle de la route de Charentay et de Pierreux et ayant pour exutoire le Petteret.

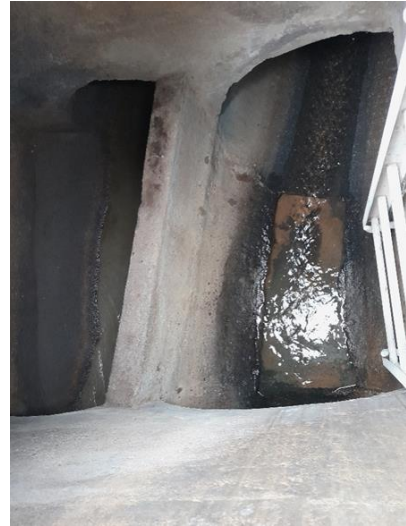
Figure 74 : DO3

DO3 – Déversoir à seuil latéral situé en amont du DO1 et ayant pour exutoire le Pétérel.

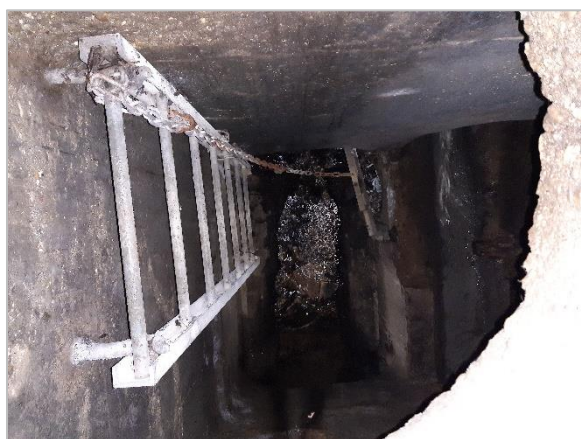
La campagne nocturne sur le système d'assainissement de Garanche a permis de constater que les eaux claires parasites transitent dans le réseau principalement via la génératrice principale. Cependant, il y a aussi de nombreuses arrivées par la partie sud du centre-ville.

Figure 78 : Fort débit d'ECP dans les réseaux de Garanche

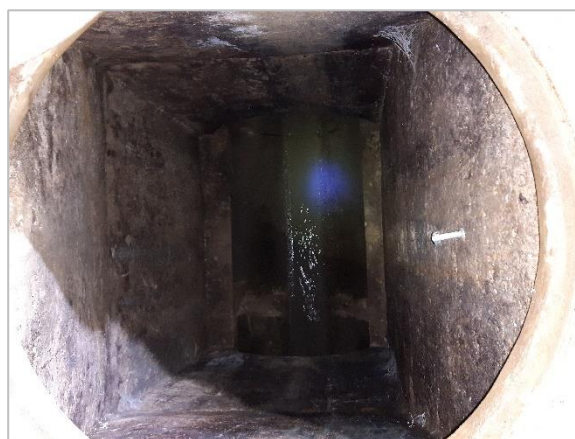
Figure 79 : Transit d'ECP dans les réseaux de Garanche

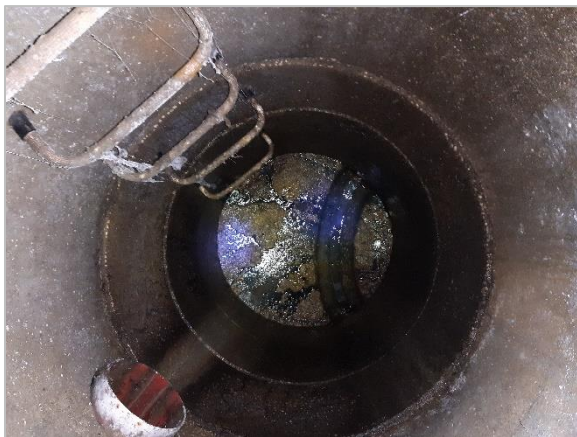
La campagne nocturne sur le système d'assainissement de Mont Brouilly a permis de constater que les eaux claires parasites transitent dans le réseau principalement via la génératrice principale.

Figure 81 : Transit d'ECP dans les réseaux de Mont Brouilly

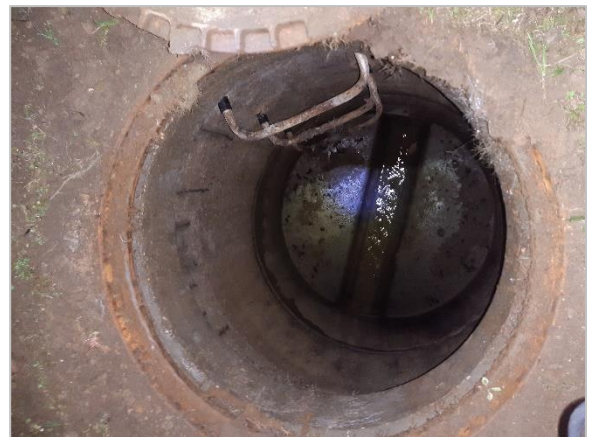
Figure 82 : Transit d'ECP dans les réseaux de Mont Brouilly

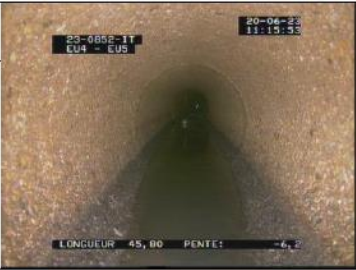
EU4 → EU5	Flache	45,79 m de EU4	2/5	DISTANCE : 45.79 m	PHOTO : 65	GRAVITE : 4

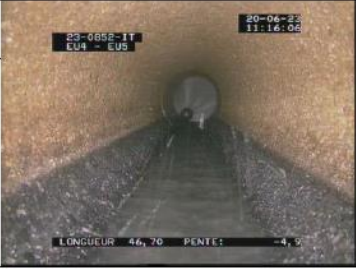
OBSERVATIONS : BCC-B - Début : Courbure du collecteur vers le bas BDDC - Niveau d'eaux troubles - Niveau 1% BDB - Début : Remarque générale - Flache					
				DISTANCE : 46.70 m	PHOTO : 66	GRAVITE : 4

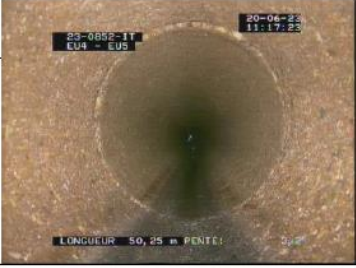
OBSERVATIONS : BDB - Remarque générale - Niveau le plus haut du flache. BDDC - Niveau d'eaux troubles - Niveau 6%						
			DISTANCE : 50.90 m	PHOTO : 67	GRAVITE : 4

OBSERVATIONS : BCC-A - Assemblage - Fin : Courbure du collecteur vers le haut BDDC - Niveau d'eaux troubles - Niveau 1% BDB - Assemblage - Fin : Remarque générale - Flache

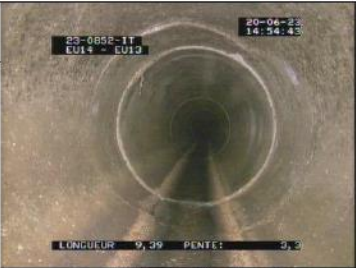
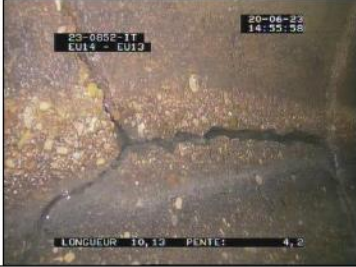
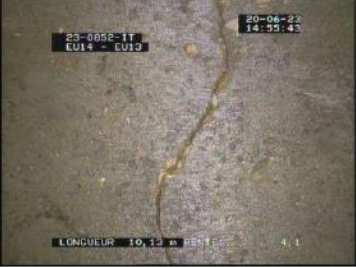
EU13 → EU14	Effondrement partiel et fissure circonférentielle ouverte de 4 mm de largeur	10,13 m de EU14	3/5	DISTANCE : 10.13 m PHOTO : 159/160/161 GRAVITE : 3 OBSERVATIONS : BACB - Début : Effondrement partiel de 12h à 12h BACB - Fissure circonférentielle ouverte de 12h à 12h - Largeur de 4mm

DISTANCE : 10.58 m PHOTO : 162/163/164 GRAVITE : 3 OBSERVATIONS : BACB - Assemblage - Fin : Effondrement partiel de 12h à 12h

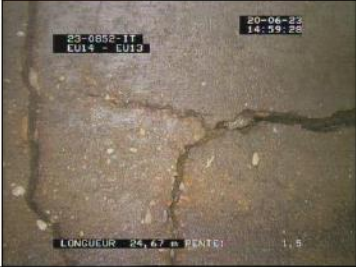
OBSERVATIONS : BACB - Début : Effondrement partiel de 12h à 12h BACB - Fissure circonférentielle ouverte de 12h à 12h - Largeur de 10mm

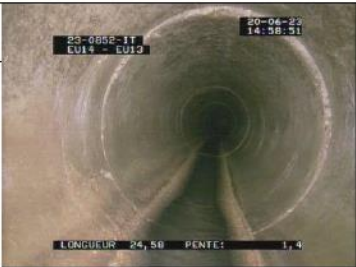
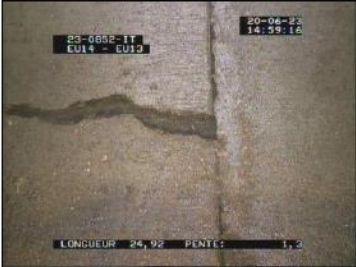
DISTANCE : 24.92 m PHOTO : 167/168 GRAVITE : 3

OBSERVATIONS : BACB - Assemblage - Fin : Effondrement partiel de 12h à 12h

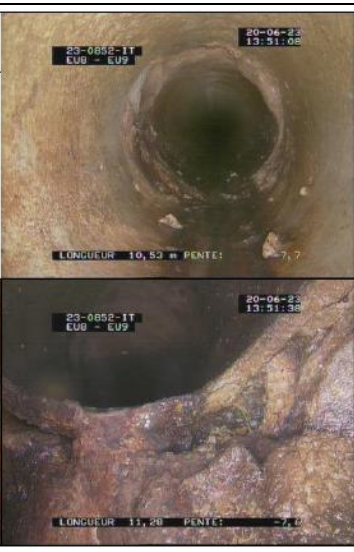
EU8 → EU9	Radicelles	17,91 m de EU8	3/5	<p>DISTANCE : 17.91 m PHOTO : 108/109/110 GRAVITE : 3</p> <p>OBSERVATIONS : BCBA - Assemblage - Fin : Réparation ponctuelle : remplacement de la conduite - Manchon BBAB - Assemblage - Présence de racicules à 2h</p>

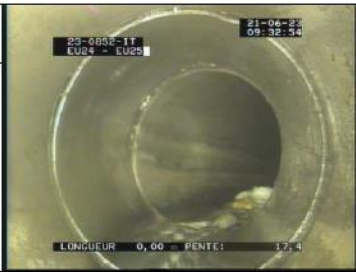
EU24 → EU25	Flache	1,00 m de EU24	2/5	DISTANCE : 1.00 m PHOTO : 268 GRAVITE : 4

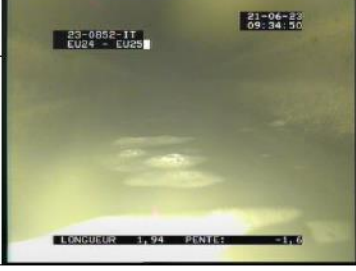
OBSERVATIONS : BCCBA - Assemblage - Courbure du collecteur vers la droite et vers le haut - Angle 30° - Coude BCC-B - Assemblage - Début : Courbure du collecteur vers le bas BDDC - Niveau d'eaux troubles - Niveau 2% BDB - Assemblage - Début : Remarque générale - Flache	
				DISTANCE : 1.94 m PHOTO : 269 GRAVITE : 4

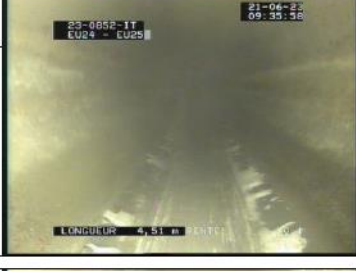
OBSERVATIONS : BDB - Remarque générale - Niveau le plus haut du flache. BDDC - Niveau d'eaux troubles - Niveau 12%	
				DISTANCE : 4.51 m PHOTO : 272 GRAVITE : 4

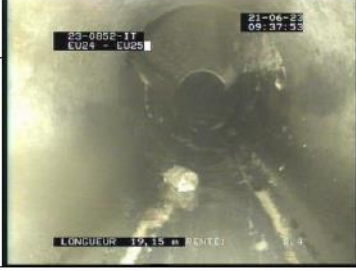
OBSERVATIONS : BCC-A - Fin : Courbure du collecteur vers le haut BDDC - Niveau d'eaux troubles - Niveau 1% BDB - Fin : Remarque générale - Flache	
				DISTANCE : 19.45 m PHOTO : 273

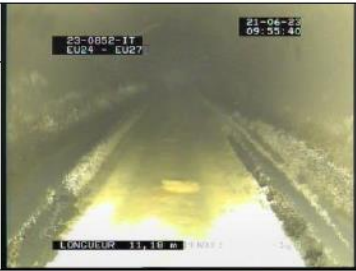
EU24 → EU27	Flache	11,18 m de EU24	2/5	DISTANCE : 11.18 m PHOTO : 289 GRAVITE : 4

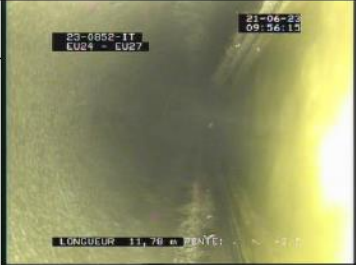
OBSERVATIONS : BCC-B - Début : Courbure du collecteur vers le bas BDDC - Niveau d'eaux troubles - Niveau 1% BDB - Début : Remarque générale - Flache	
				DISTANCE : 11.78 m PHOTO : 290 GRAVITE : 4

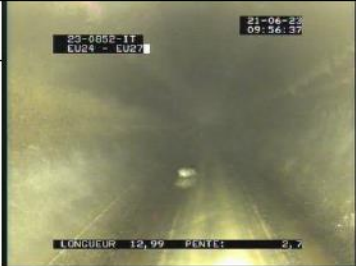
DISTANCE : 12.99 m PHOTO : 291 GRAVITE : 4

OBSERVATIONS : BCC-A - Fin : Courbure du collecteur vers le haut BDDC - Niveau d'eaux troubles - Niveau 1% BDB - Fin : Remarque générale - Flache

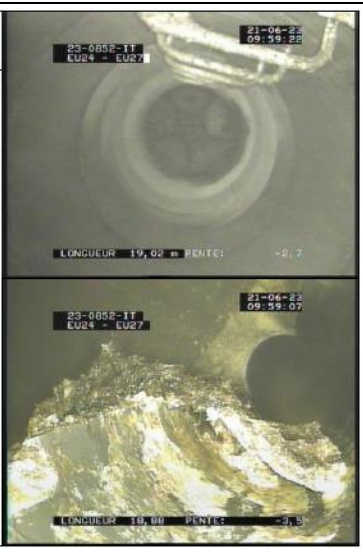
EU24 → EU27	Présence de radicelles	Regard EU27	3/5	<table border="1" style="width: 100%;"> <tr> <td style="width: 33%;">DISTANCE : 19.02 m</td> <td style="width: 33%;">PHOTO : 293/294</td> <td style="width: 33%;">GRAVITE : 3</td> </tr> <tr> <td colspan="3">OBSERVATIONS : BDB - Remarque générale - Fin de l'inspection. DBAC - Présence d'un ensemble complexe de racines - Emplacement : banquette</td> </tr> </table>	DISTANCE : 19.02 m	PHOTO : 293/294	GRAVITE : 3	OBSERVATIONS : BDB - Remarque générale - Fin de l'inspection. DBAC - Présence d'un ensemble complexe de racines - Emplacement : banquette

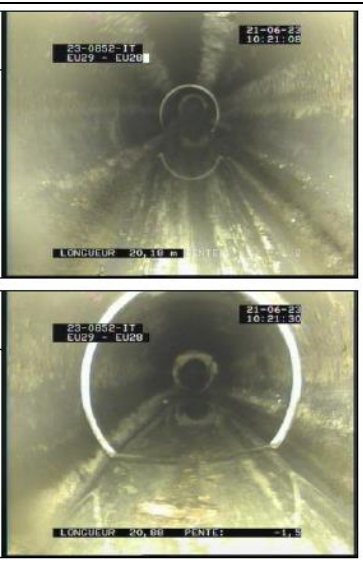
DISTANCE : 19.02 m	PHOTO : 293/294	GRAVITE : 3															
OBSERVATIONS : BDB - Remarque générale - Fin de l'inspection. DBAC - Présence d'un ensemble complexe de racines - Emplacement : banquette																	
EU28 → EU29	Flache	20,16 m de EU29	2/5	<table border="1" style="width: 100%;"> <tr> <td style="width: 33%;">DISTANCE : 20.16 m</td> <td style="width: 33%;">PHOTO : 307</td> <td style="width: 33%;">GRAVITE : 4</td> </tr> <tr> <td colspan="3">OBSERVATIONS : BCC-B - Début : Courbure du collecteur vers le bas BDDC - Niveau d'eaux troubles - Niveau 1% BDB - Début : Remarque générale - Flache</td> </tr> </table> <table border="1" style="width: 100%;"> <tr> <td style="width: 33%;">DISTANCE : 21.14 m</td> <td style="width: 33%;">PHOTO : 308</td> <td style="width: 33%;">GRAVITE : 4</td> </tr> <tr> <td colspan="3">OBSERVATIONS : BDB - Assemblage - Remarque générale - Niveau le plus haut du flache. BDDC - Niveau d'eaux troubles - Niveau 10%</td> </tr> </table>	DISTANCE : 20.16 m	PHOTO : 307	GRAVITE : 4	OBSERVATIONS : BCC-B - Début : Courbure du collecteur vers le bas BDDC - Niveau d'eaux troubles - Niveau 1% BDB - Début : Remarque générale - Flache			DISTANCE : 21.14 m	PHOTO : 308	GRAVITE : 4	OBSERVATIONS : BDB - Assemblage - Remarque générale - Niveau le plus haut du flache. BDDC - Niveau d'eaux troubles - Niveau 10%

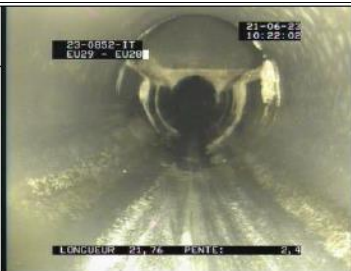
<p>DISTANCE : 22.24 m PHOTO : 309 GRAVITE : 4</p> <p>OBSERVATIONS : BCEA - Assemblage - Regard de visite d'arrivée - Référence du noeud EU28 - Regard occasionnellement visitable. BCC-A - Assemblage - Fin : Courbure du collecteur vers le haut BDDC - Assemblage - Fin : Niveau d'eaux troubles - Niveau 1% BDB - Assemblage - Fin : Remarque générale - Flache</p>

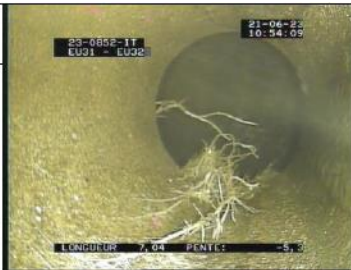
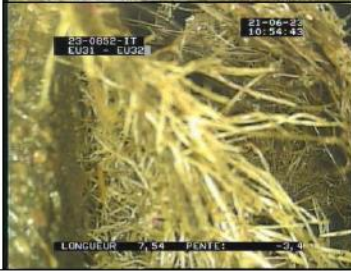
EU31 → EU32	Ensemble complexe de racines	7,47 m de EU31	2/5	<p>DISTANCE : 7.47 m PHOTO : 336/337 GRAVITE : 4</p> <p>OBSERVATIONS : BBAC - Assemblage - Présence d'un ensemble complexe de racines à 9h - Réduction de la section de 6% BCEA - Assemblage - Regard de visite d'arrivée - Référence du noeud EU32 - Regard occasionnellement visitable.</p>

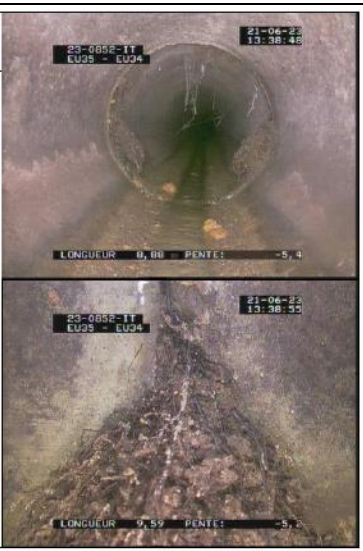
EU34 → EU35	Présence de radicelles	9,59 m de EU35	3/5	<p>DISTANCE : 9.59 m PHOTO : 394/395 GRAVITE : 3</p> <p>OBSERVATIONS : BBAB - Assemblage - Présence de radicelles - Réduction de la section de 10%</p>

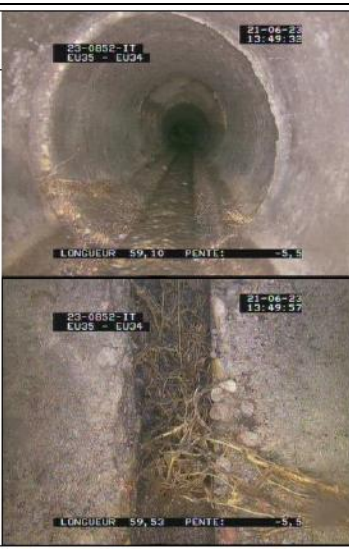
EU34 → EU35	Présence de radicelles	59,53 m de EU35	3/5	<p>DISTANCE : 59,53 m PHOTO : 408/409 GRAVITE : 3</p> <p>OBSERVATIONS : BBAB - Assemblage - Présence de radicelles à 10h - Réduction de la section d 10%</p>

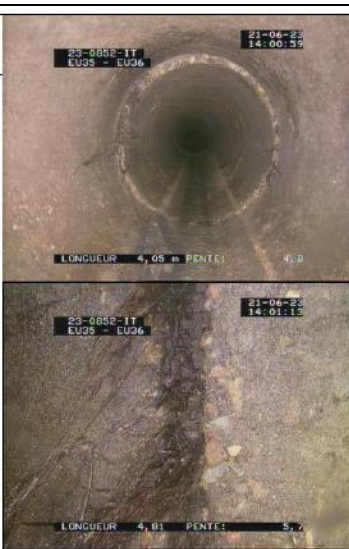
EU35 → EU36	Présence de radicelles	4,81 m de EU35	3/5	<p>DISTANCE : 4,81 m PHOTO : 416/417 GRAVITE : 3</p> <p>OBSERVATIONS : BDA - Assemblage - Photographie générale - Vue du deuxième joint BBAB - Assemblage - Présence de radicelles à 9h - Réduction de la section de 1%</p>

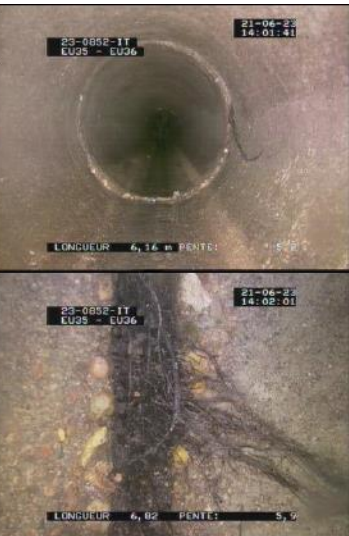
EU35 → EU36	Présence de radicelles	6,82 m de EU35	3/5	<p>DISTANCE : 6.82 m PHOTO : 418/419 GRAVITE : 3</p> <p>OBSERVATIONS : BDA - Assemblage - Photographie générale - Vue du troisième joint. BBAB - Assemblage - Présence de radicelles à 3h - Réduction de la section de 2%</p>

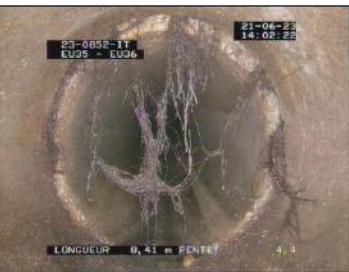
EU35 → EU36	Présence de radicelles	8,87 m de EU35	3/5	<p>DISTANCE : 8.87 m PHOTO : 420 GRAVITE : 3</p> <p>OBSERVATIONS : BBAB - Assemblage - Présence de radicelles de 12h à 12h - Réduction de la section de 20%</p>

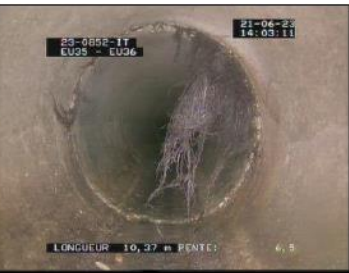
EU35 → EU36	Présence de radicelles	10,92 m de EU35	3/5	<p>DISTANCE : 10.92 m PHOTO : 421 GRAVITE : 3</p> <p>OBSERVATIONS : BBAB - Assemblage - Présence de radicelles à 2h - Réduction de la section de 20%</p>

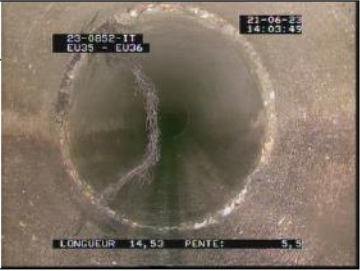
EU35 → EU36	Présence de radicelles	15,00 m de EU35	3/5	DISTANCE : 15,00 m	PHOTO : 422	GRAVITE : 3

OBSERVATIONS : BBAB - Assemblage - Présence de radicelles à 2h - Réduction de la section de 5%

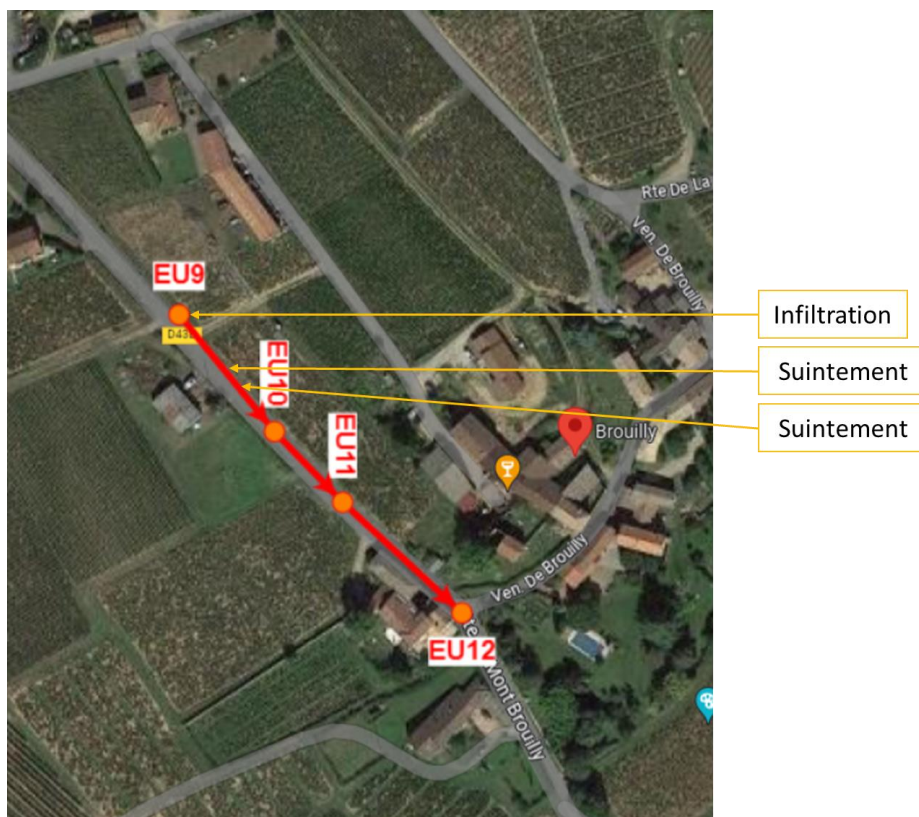
Route du Mont Brouilly

La conduite inspectée est globalement en bon état. Cependant, le tronçon EU9-EU10 présente des infiltrations d'eaux claires parasites visibles à la caméra.

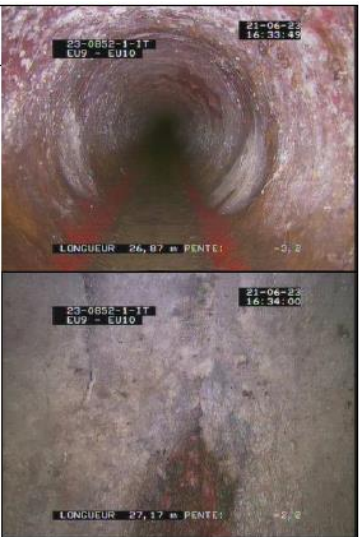
DISTANCE : 21.14 m	PHOTO : 74/75	GRAVITE : 3									
OBSERVATIONS : BBFA - Assemblage - Suintement - lente pénétration d'eau à 5h											
EU9 → EU10	Suintement, lente pénétration d'eau	27,17 m de EU6	3/5	<table border="1"> <tr> <td data-bbox="958 751 1189 807">DISTANCE : 27.17 m</td> <td data-bbox="1189 751 1361 807">PHOTO : 76/77</td> <td data-bbox="1361 751 1541 807">GRAVITE : 3</td> </tr> <tr> <td colspan="3" data-bbox="958 807 1541 1289"> OBSERVATIONS : BBFA - Assemblage - Suintement - lente pénétration d'eau à 5h </td> </tr> </table>	DISTANCE : 27.17 m	PHOTO : 76/77	GRAVITE : 3	OBSERVATIONS : BBFA - Assemblage - Suintement - lente pénétration d'eau à 5h
