Diagnostic et Schéma Directeur du système d'assainissement de la commune d'ODENAS

Destinataires		
Madame GEOFFRAY Evelyne, Maire d'ODENAS		
Date	Etabli par	Visa
06/02/2024	Carla SUCAMELI	CSU

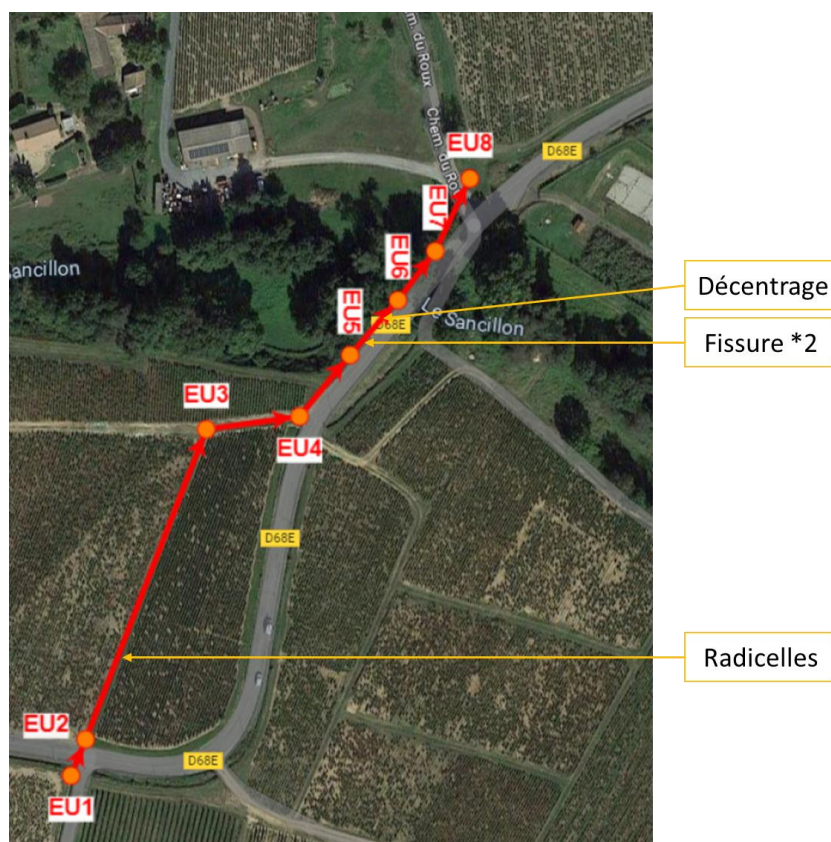
Figure 86 : Résultat de l'ITV réalisée sur le tronçon "Transit le long du Cotey"

La conduite inspectée est globalement en bon état. Cependant, deux tronçons présentent des anomalies. Le tronçon EU2-EU3 présente des intrusions de racinelles à proximité du regard EU3, aussi, le tronçon EU5-EU6 présente des fissures. Ces anomalies sont sources d'infiltrations d'eaux claires parasites.
