VERSION : 02 – 14/03/2017

## COMMUNE D'ANNONAY

Etude patrimoniale des réseaux d'eau potable

Phase 2 : Analyse des données

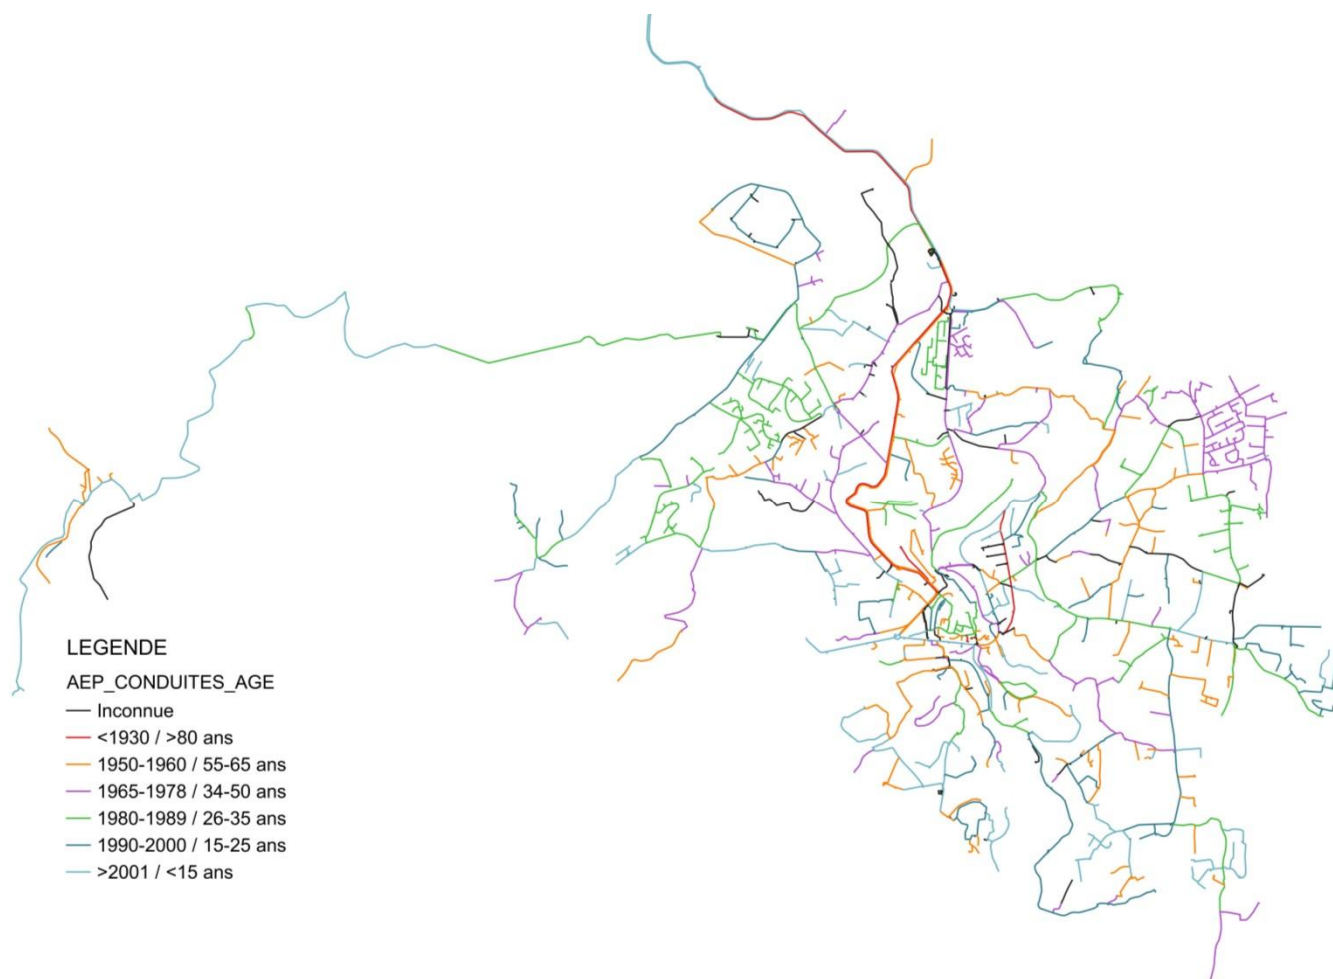
Figure 12 – Carte de répartition des conduites par classes d'âge (Annexe 07)

Il ressort de cette carte que les conduites de transport reliant le réservoir de Varagnes au Champs de Mars, véritables artères du réseau (Ø 150, 250 et 300 mm), sont parmi les plus anciennes de la commune (Années 1930 et 1950).

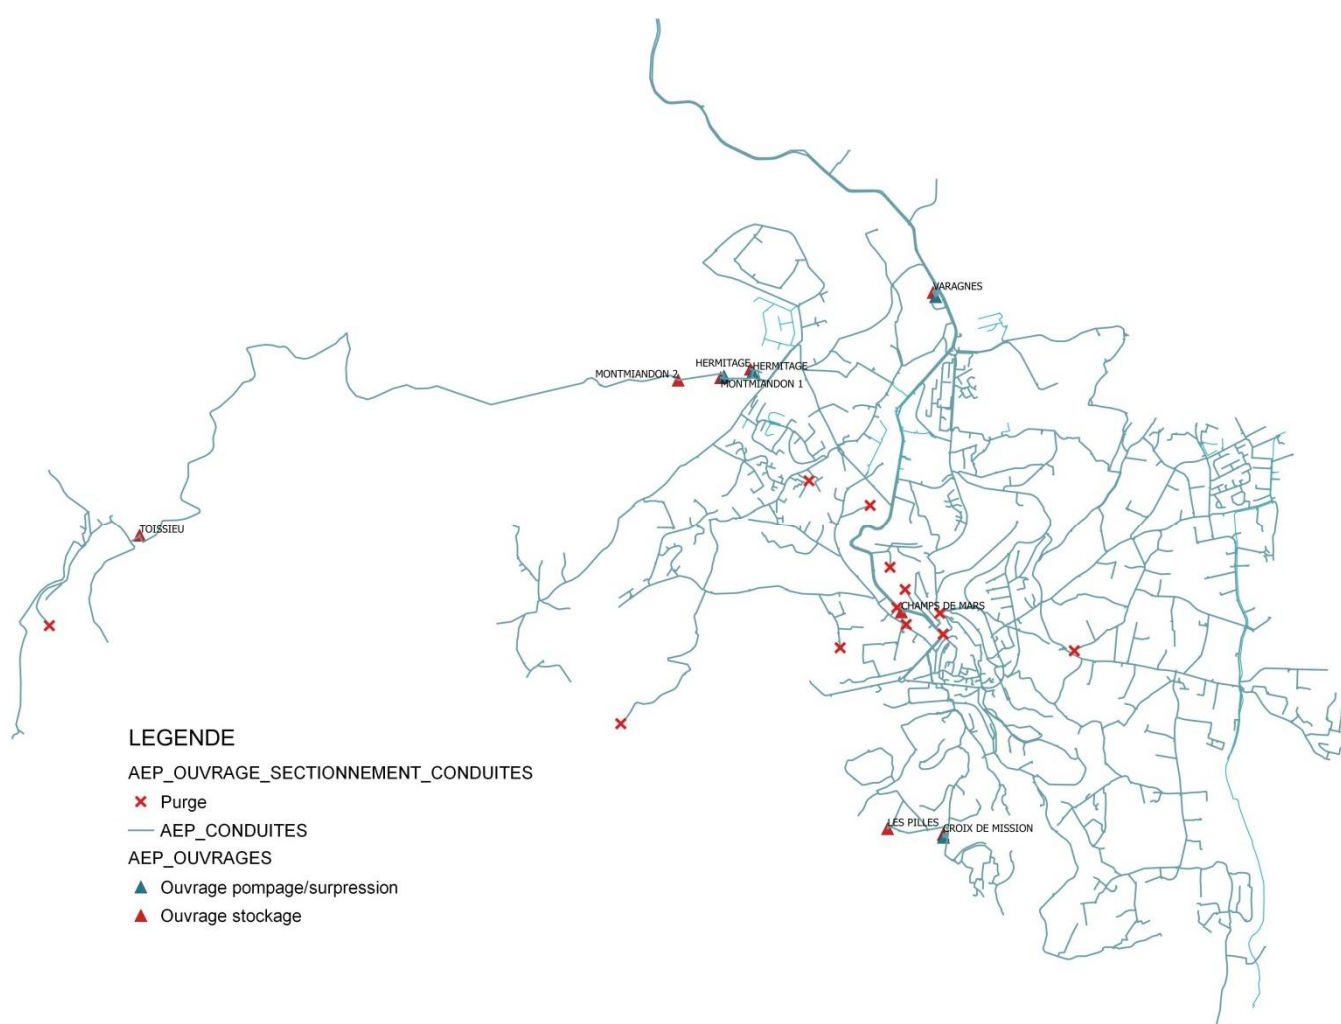
Figure 16 – Carte de situation des 12 purges

Les purges recensées dans le SIG sont essentiellement concentrées dans le secteur du Champs de Mars où sont situées les conduites parmi les plus anciennes de la commune.

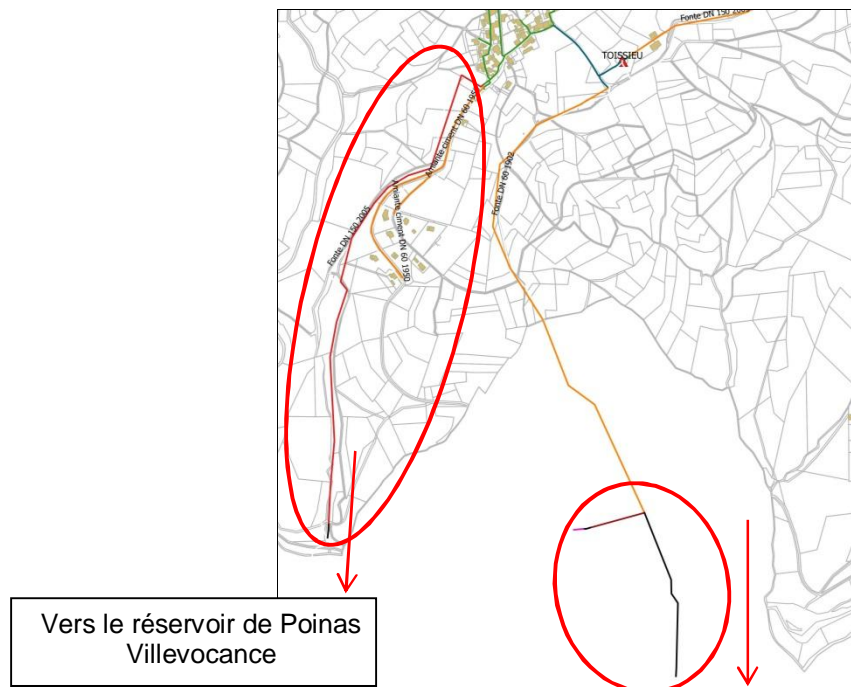
Figure 26 - Carte des pressions maximales jour moyen futur – Toissieu

Ces deux conduites ont pour finalité l'interconnexion avec le réseau de Villevocrance. L'alimentation du réservoir de Poinas impose une pression élevée. L'autre conduite est équipée d'un stabilisateur de pression aval à Villevocrance, au niveau du compteur de vente.

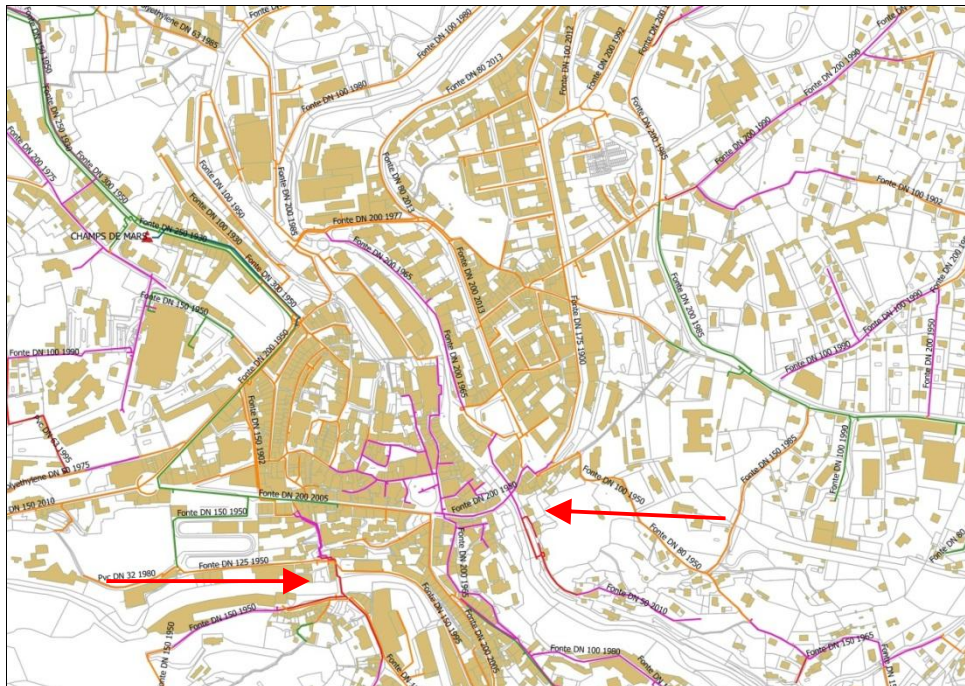
Figure 27 – Carte des pressions maximales jour moyen futur – Centre-Ville

La topographie du centre-ville, marquée par de fortes pentes, implique des pressions élevées aux points bas.

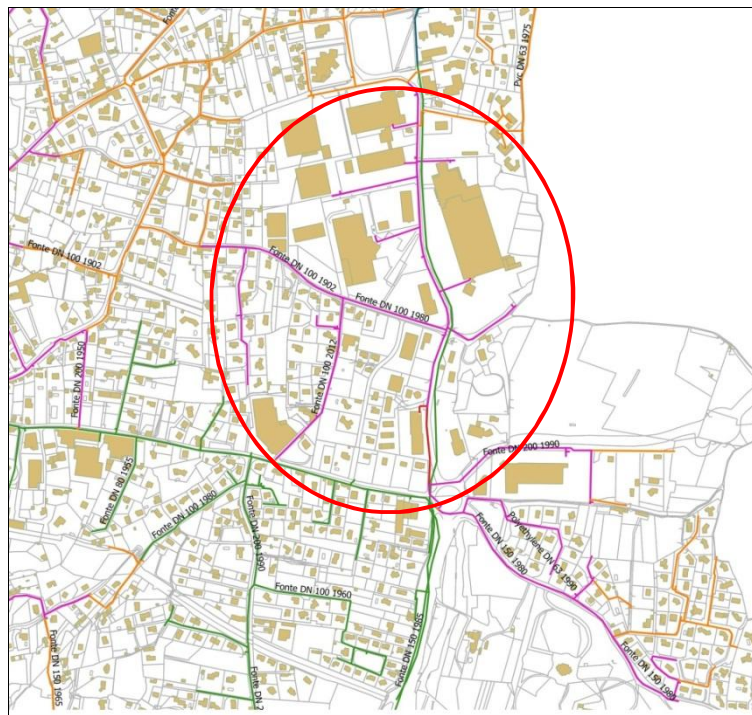
Figure 28 - Carte des pressions maximales jour moyen futur – Les Grailles

Cette zone d'activité est en extrémité de réseau et présente des consommations relativement fortes. Les pressions maximum sont issues des mesures de nuit, lorsque la zone n'est pas en activité. Afin de fournir une pression de service suffisante lorsque les entreprises sont en activité, les pressions sont maintenues élevées.

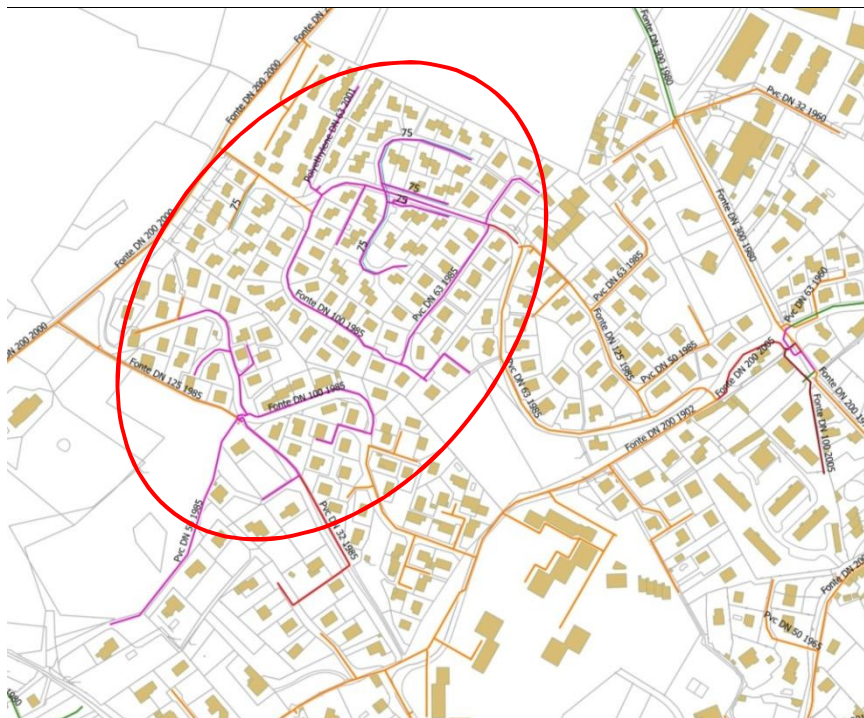
Figure 29 - Carte des pressions maximales jour moyen futur – Beauregard

Les antennes terminales de ce quartier résidentiel présentent des pressions comprises entre 8 et 10 bars induites par la topographie. Aucun organe de régulation de pression n'est recensé.

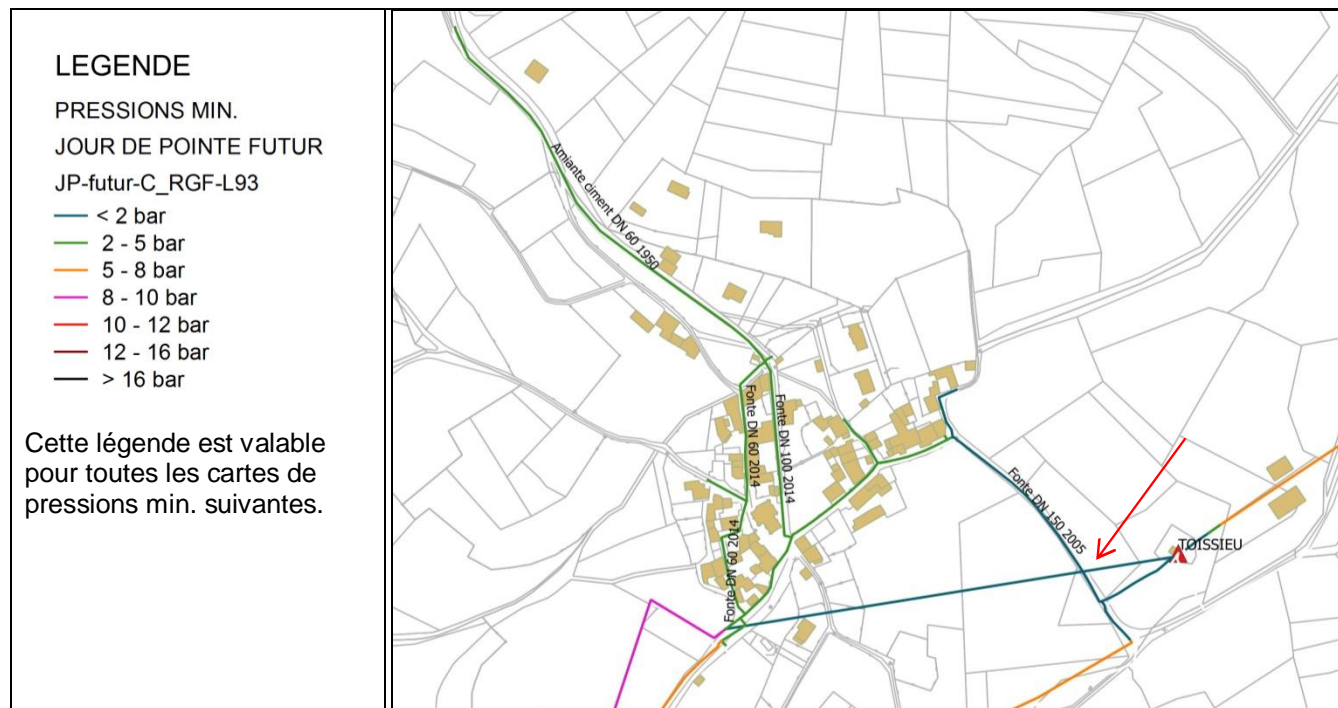
Figure 31 - Carte des pressions minimales en jour de pointe futur – Toissieu

Les pressions sur le secteur de Toissieu peuvent être significativement impactées par la vente d'eau à la commune de Villevoisance.

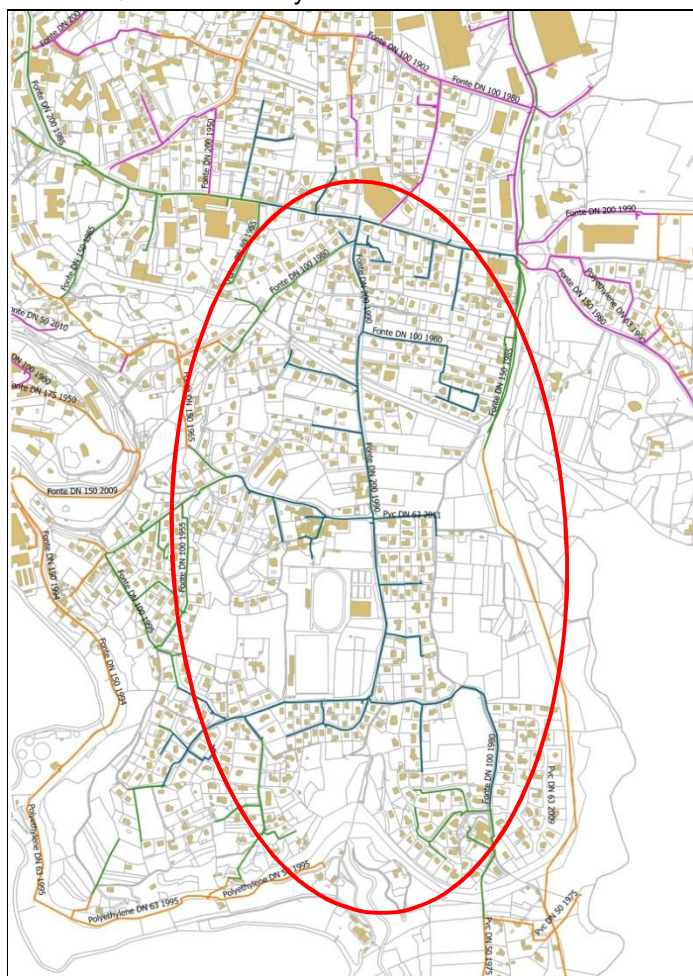
Figure 32 - Carte des pressions minimales en jour de pointe futur – Vissenty

Le secteur de Vissenty est une antenne terminale sur laquelle la topographie induit une légère perte de charge et donc des pressions basses (< 2 bars). Cette zone peut donc s'avérer sensible à une diminution de pression amont.

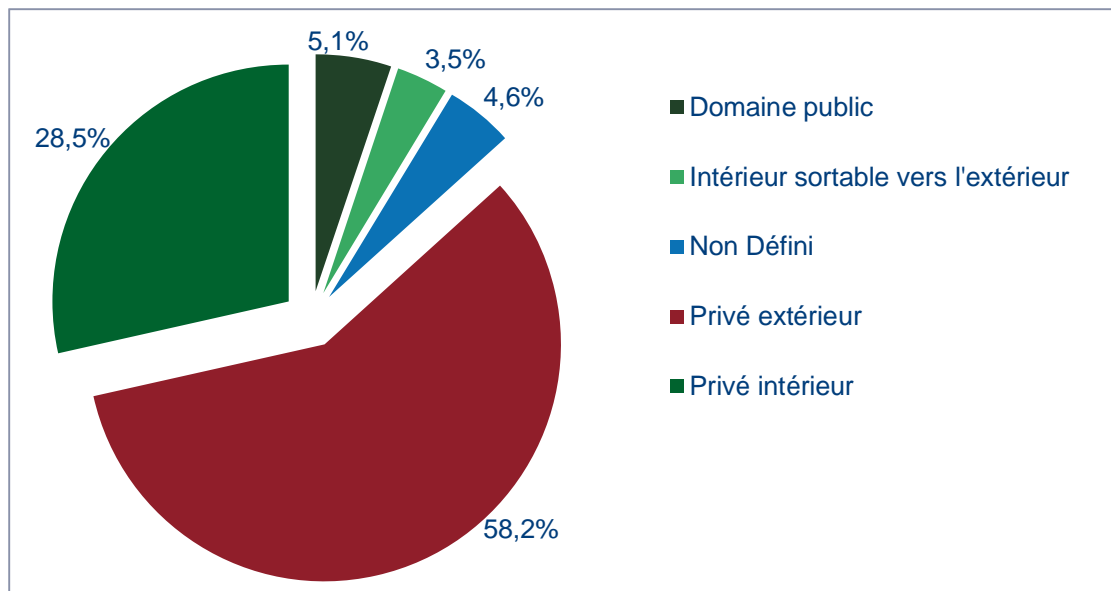
Figure 36 – Répartition de l'emplacement des compteurs abonnés

Plus de 30 % des compteurs (soit 1760 compteurs) sont en domaine privé, à l'intérieur de la propriété. Ce facteur est fortement contraignant pour les relèves, imposant une prise de rendez-vous. Parmi ces compteurs, le prestataire recense toutefois environ 200 compteurs pouvant être sortis à l'extérieur de la propriété dans le cadre d'une réhabilitation.

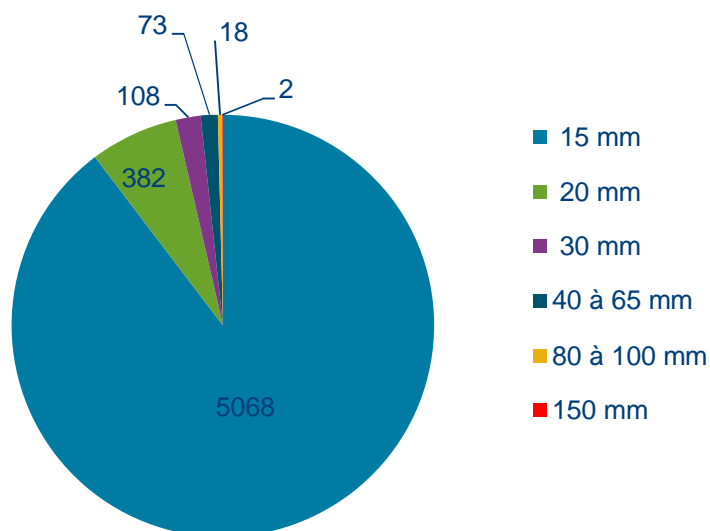
Figure 37 - Nombre de compteurs par diamètre

98% des compteurs ont des diamètres inférieurs à 40 mm (15, 20 et 30 mm). En 2013, le parc comportait 93 compteurs de diamètre supérieur ou égal à 40 mm.

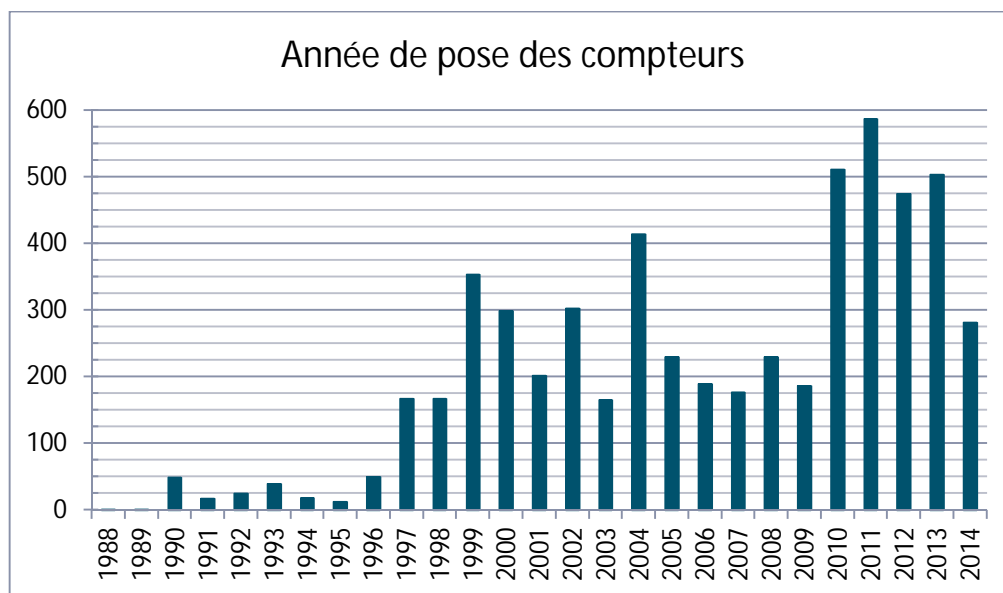
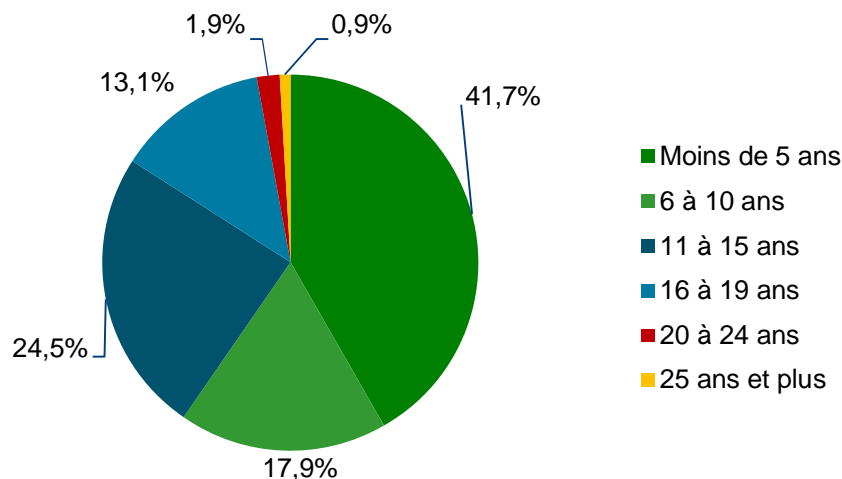
Figure 38 – Années de pose du parc compteur

Près de 42% des compteurs ont été renouvelés depuis 2010, ce qui dénote un effort important de renouvellement du parc. Cette période correspond au changement de contrat du prestataire, avec engagement de renouvellement.

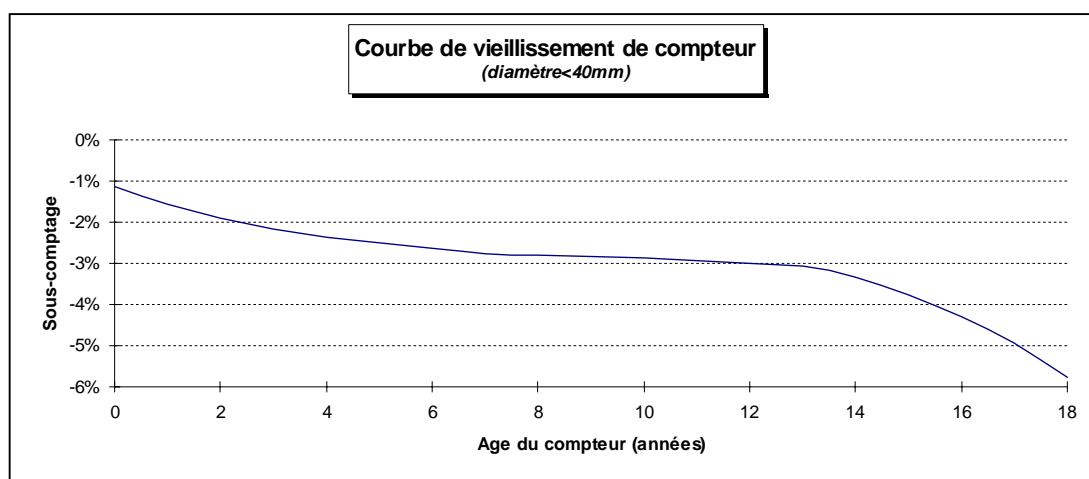
Figure 40 – Courbe de vieillissement des compteurs

Elle permet de constater une dérive du comptage au-delà de 15 ans d'ancienneté.

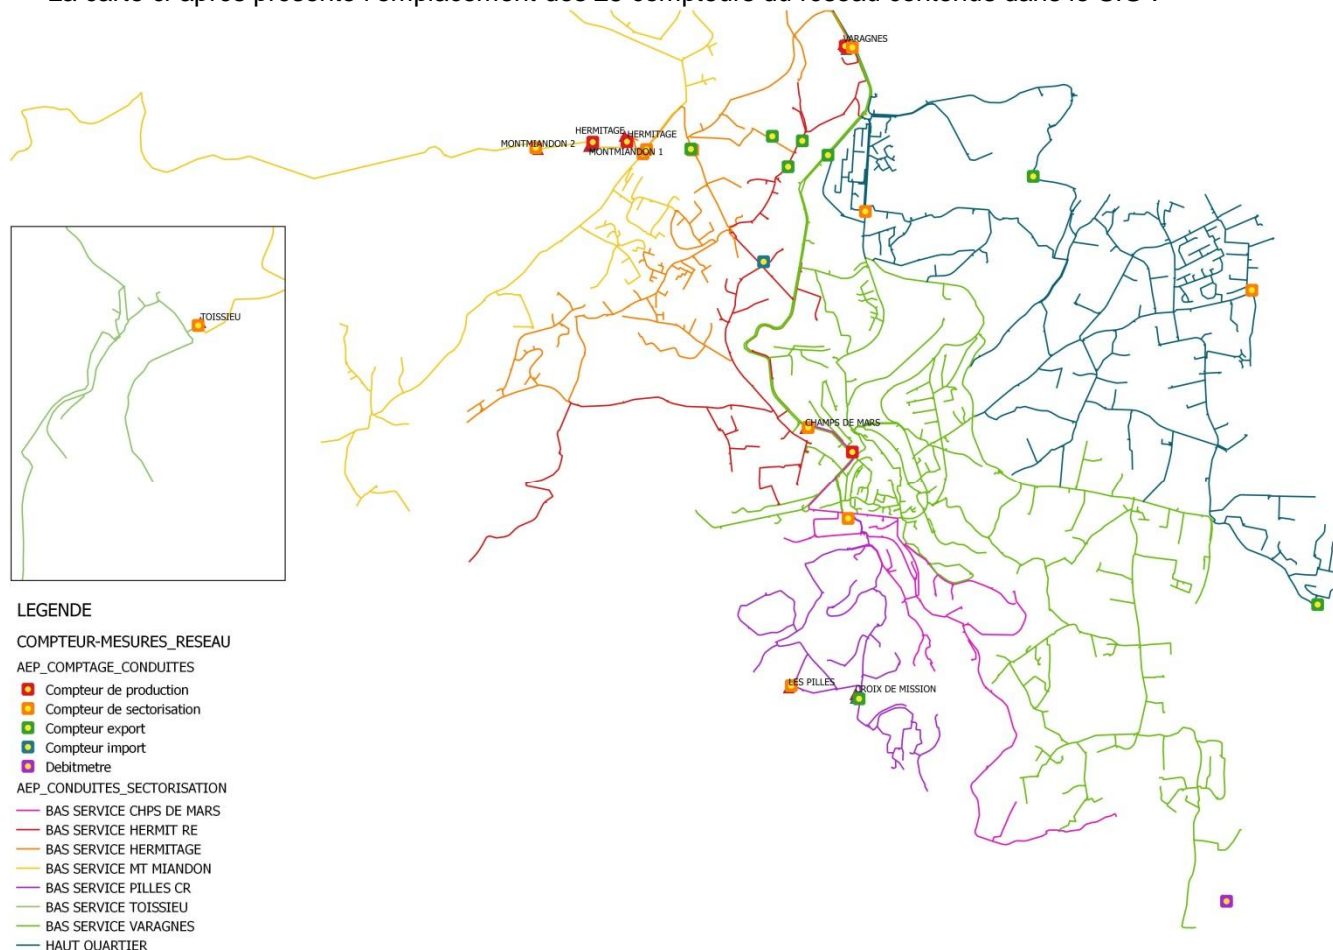
Figure 41 – Carte de situation des compteurs de réseau (Annexe 12)

En 2013, sur l'ensemble des 29 compteurs étudiés, 6 affichaient un âge entre 10 et 15 ans et 12 affichaient un âge supérieur à 15 ans, dont 5 compteurs de 63 ans. Ces compteurs vieillissants peuvent être à l'origine de défaut de comptage important, voire pour les gros consommateurs, de sous-comptages pénalisant pour la facturation.

Cette table du SIG fera l'objet d'une mise à jour, en collaboration avec la Régie, afin de catégoriser exhaustivement tous les compteurs de la commune (privé / collectivité, production / sectorisation / gros consommateurs, export /import, etc...).

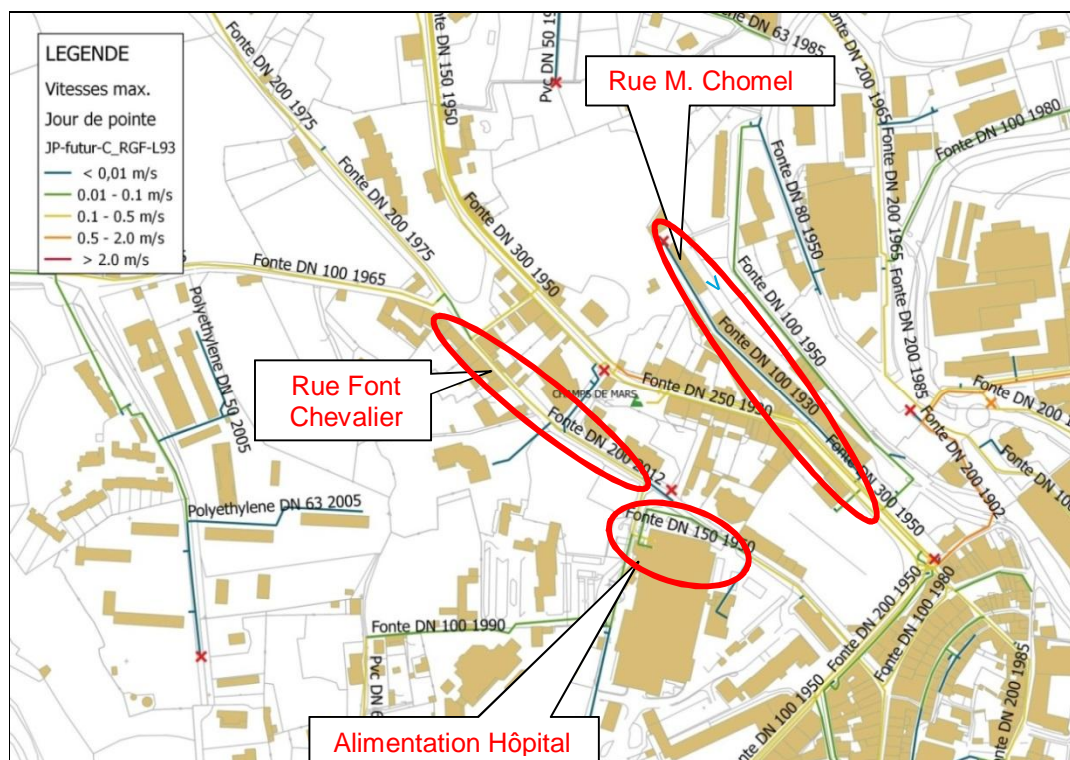
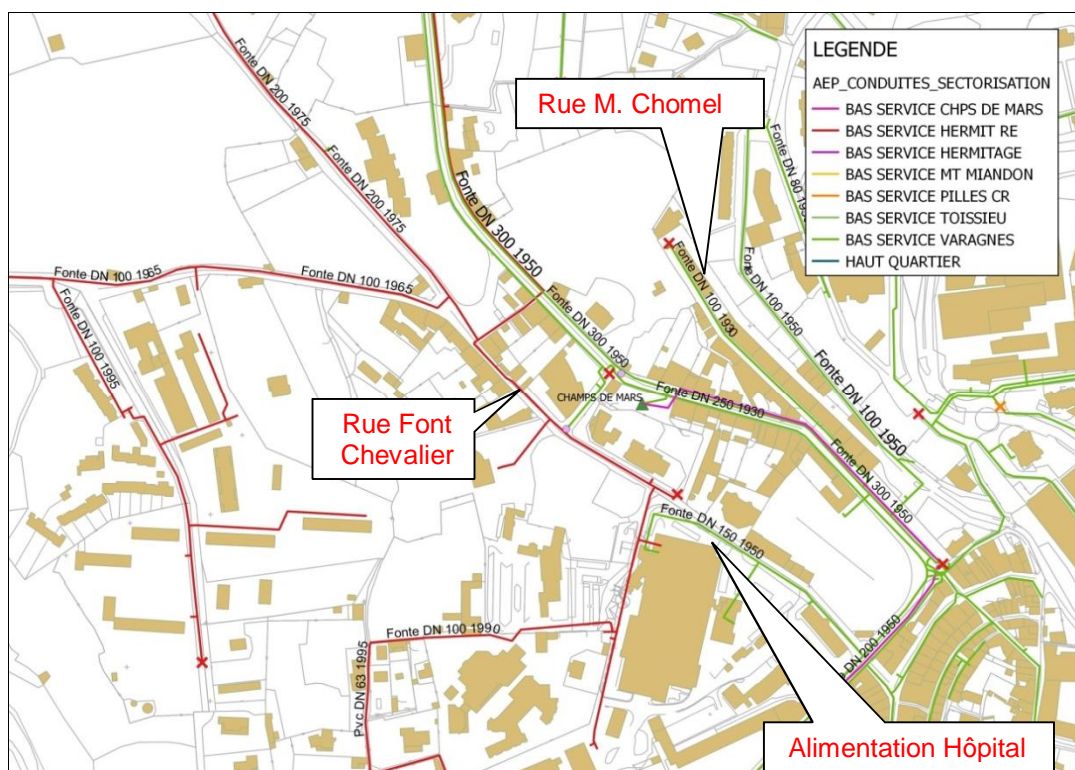
Figure 45 - Carte des services de distribution du secteur du Champs de Mars

Ce secteur est alimenté directement par les feeders principaux de la rue Etienne Frachon qui alimentent une bonne partie de la commune et font partie des conduites principales. Malgré l'importance de leur rôle, les vitesses maximales de l'eau sont faibles, inférieures à 0,5 m/s, ce qui implique des temps de séjour relativement élevés.

De même, les conduites en Ø200 mm étant tout de même relativement anciennes, il est envisageable qu'elles présentent aussi des phénomènes de dépôts, qui associés aux faibles vitesses pourraient altérer la qualité de l'eau distribuée sur tout le service.

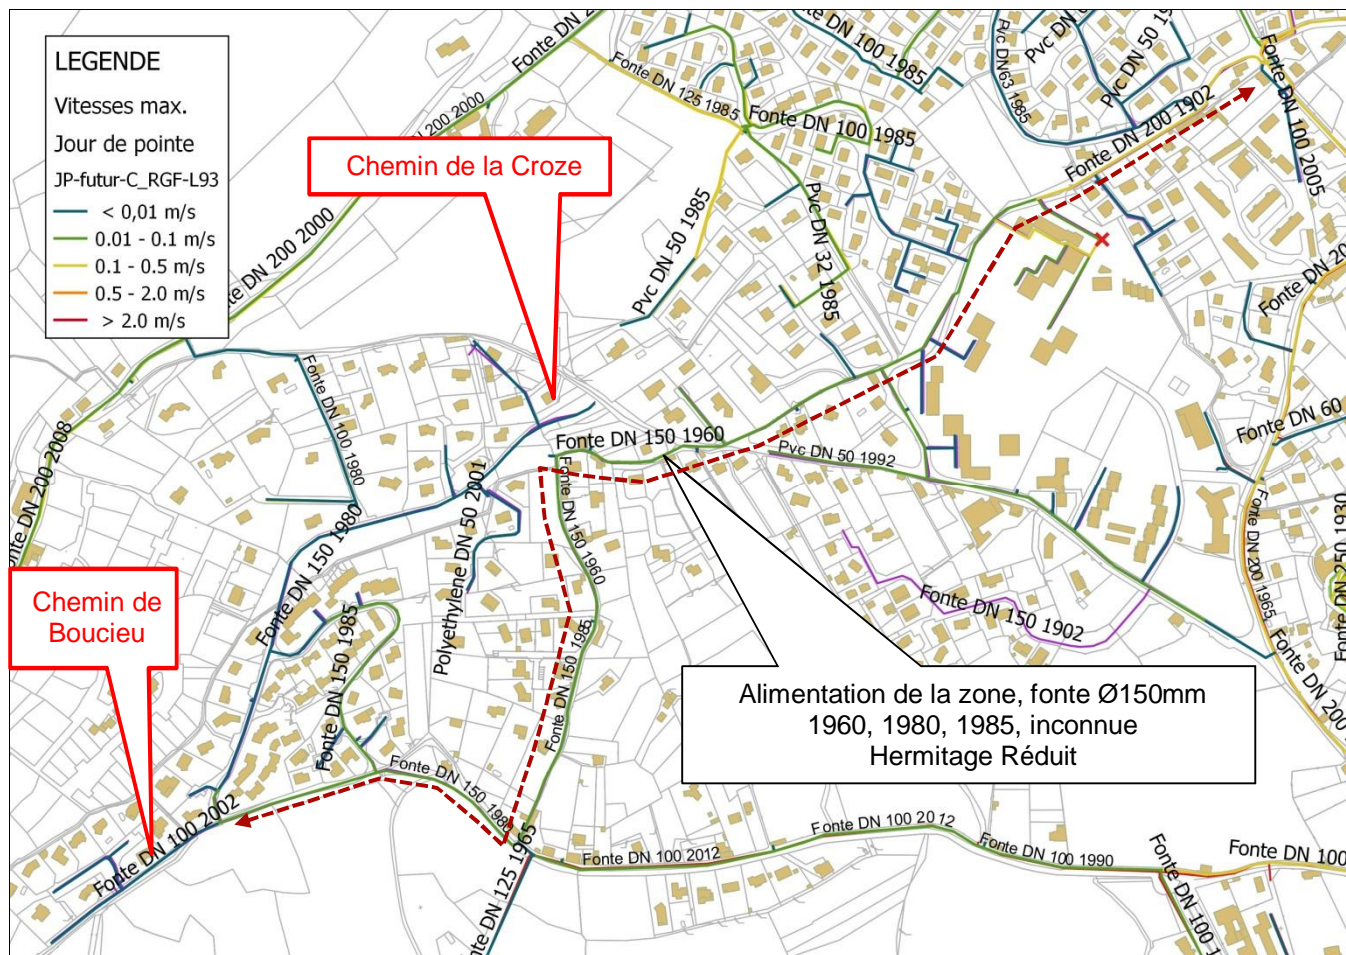
Figure 47 - Vitesses maximales d'écoulement sur les secteurs du Chemin de Boucieu et du Chemin de la Croze

La conduite d'alimentation du secteur est une fonte Ø 150 mm présentant des tronçons anciens (1950,1960), des tronçons relativement récents (1980 – 1985) et un tronçon dont l'âge n'est pas connu, supposé être ancien.

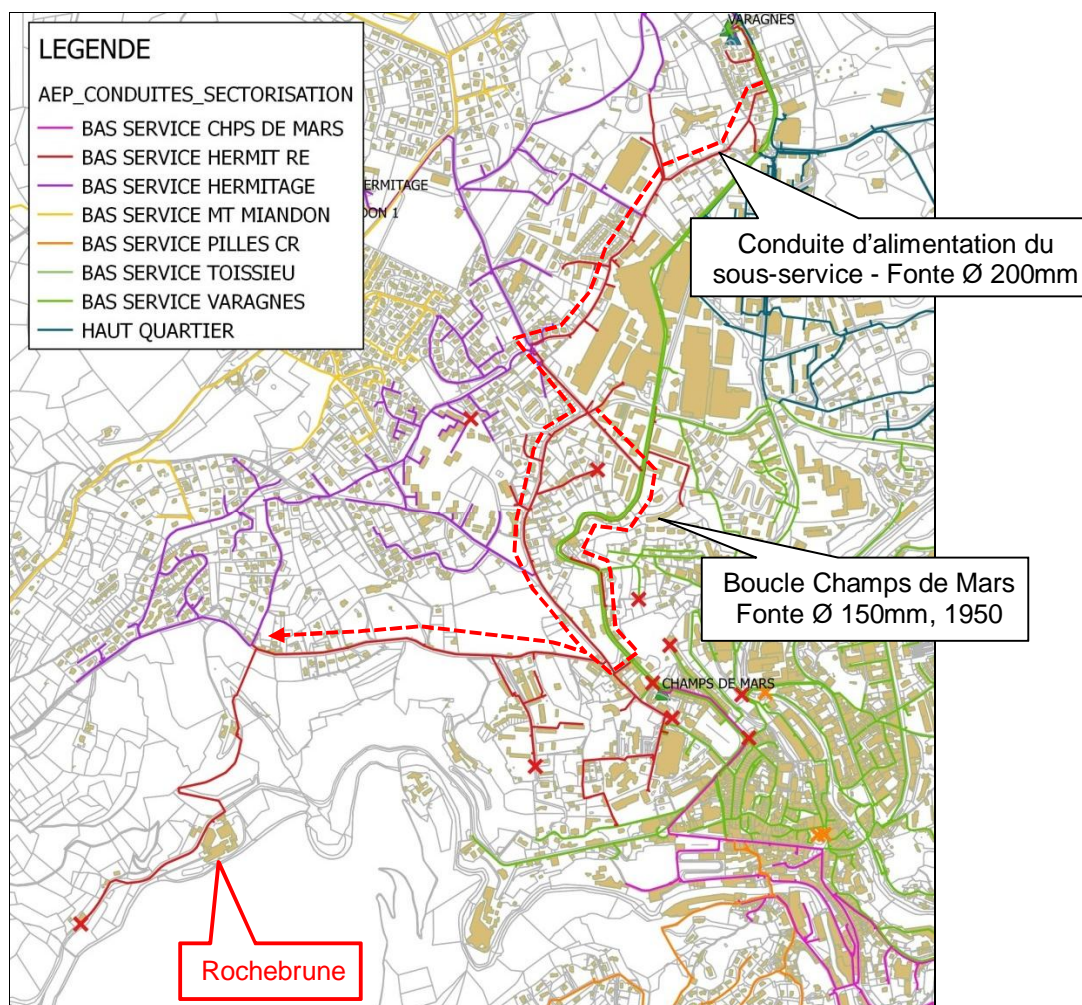
Figure 49 - Carte des services de distribution du secteur de Rochebrune

Le sous-service de l'Hermitage Réduit est alimenté depuis le réservoir de Varagnes par une conduite en fonte Ø 200 mm dont les dates de pose de tous les différents tronçons sont postérieures à 1965. A priori, elle serait entièrement en fonte ductile. Ce service est maillé par une fonte grise Ø 150 mm datée des années 1950 et située rue Etienne Frachon.

Les vitesses dans cette canalisation pourraient être à l'origine des défauts de qualité d'eau du secteur.

Les problèmes de qualité rencontrés à Rochebrune pourraient corroborer cette hypothèse.

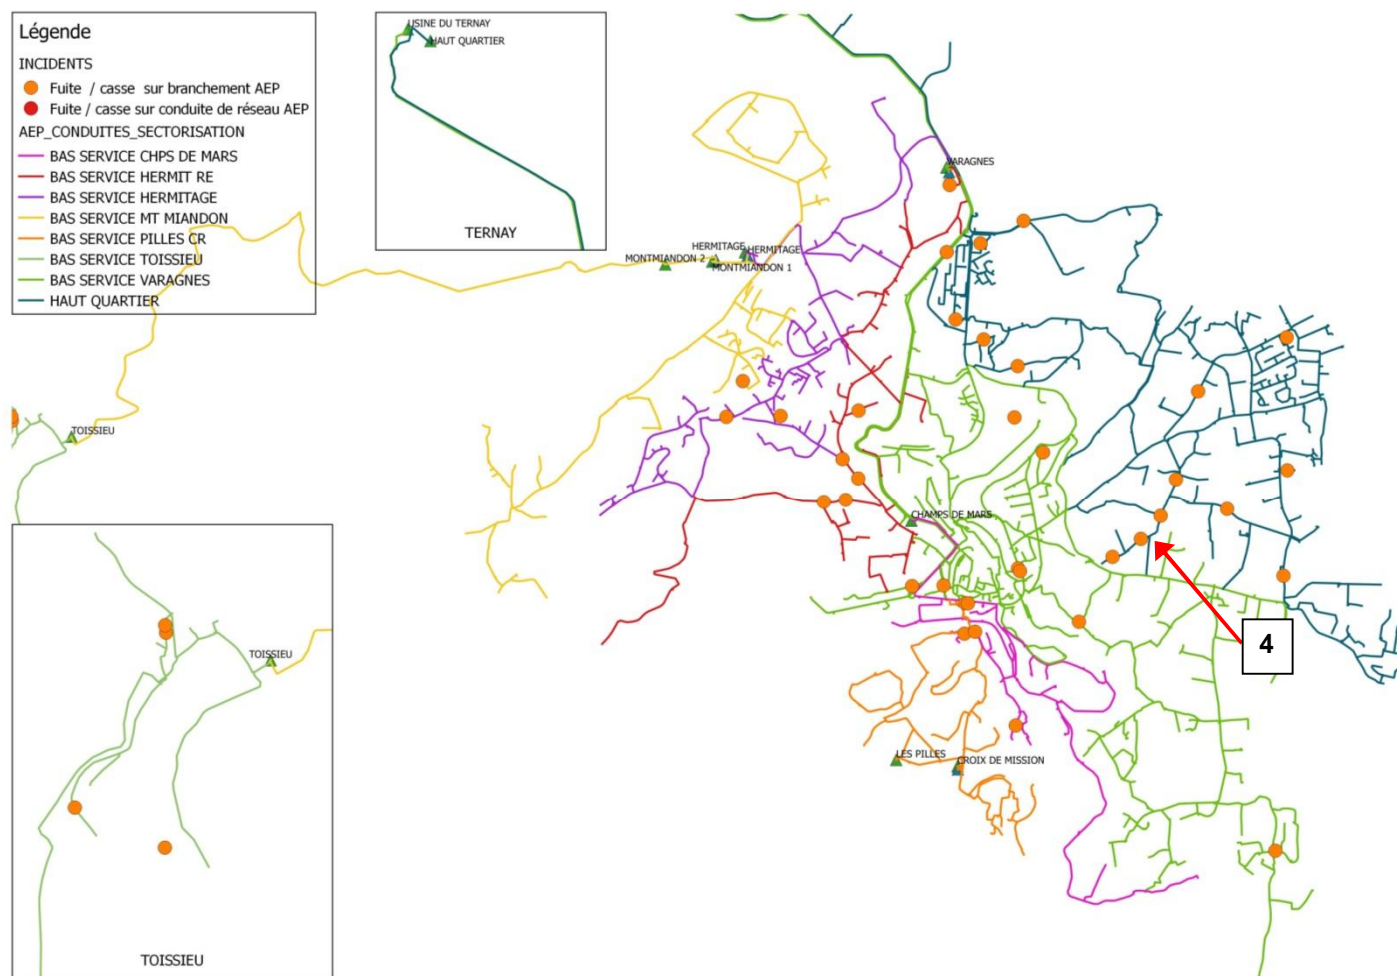
Figure 52 – Localisation des incidents sur branchements survenus de 2010 à 2015 (Annexe 15)

L'absence de fiche d'intervention ne permet pas d'évaluer l'état des branchements ayant nécessité une intervention.

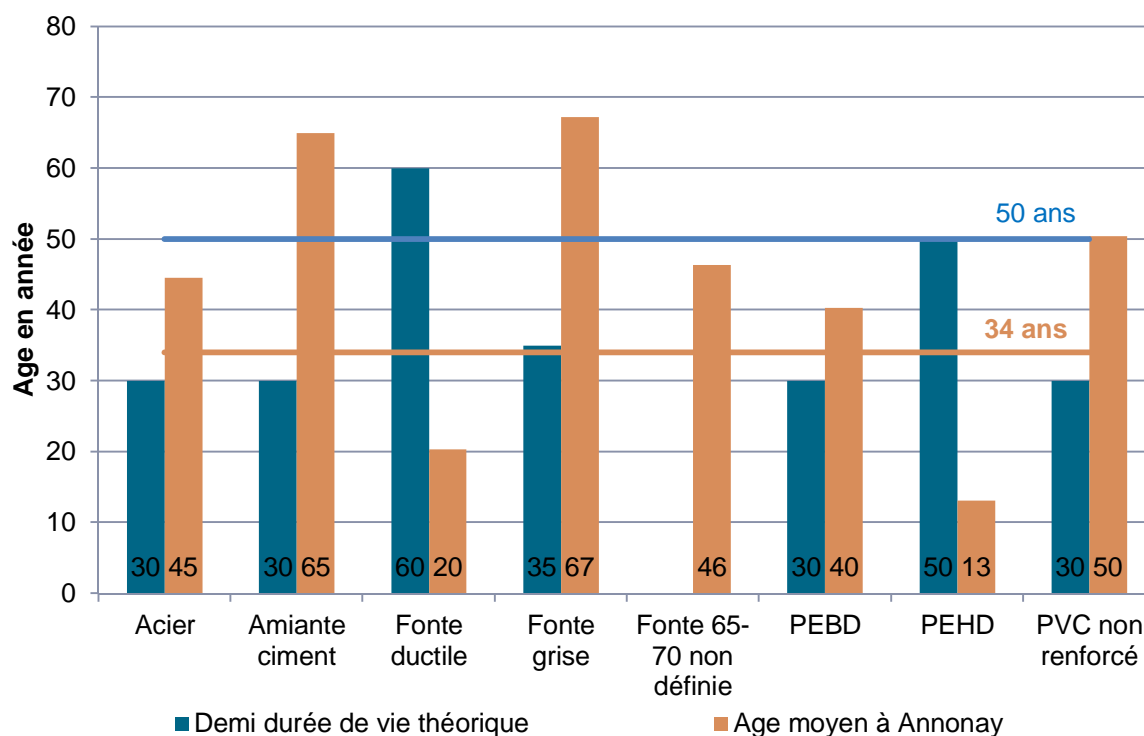
Figure 57 – Comparaison de l'âge moyen par matériau à la demi-durée de vie théorique

Comme vu précédemment, l'âge moyen du réseau est de 34 ans (âge moyen pondéré par le linéaire).

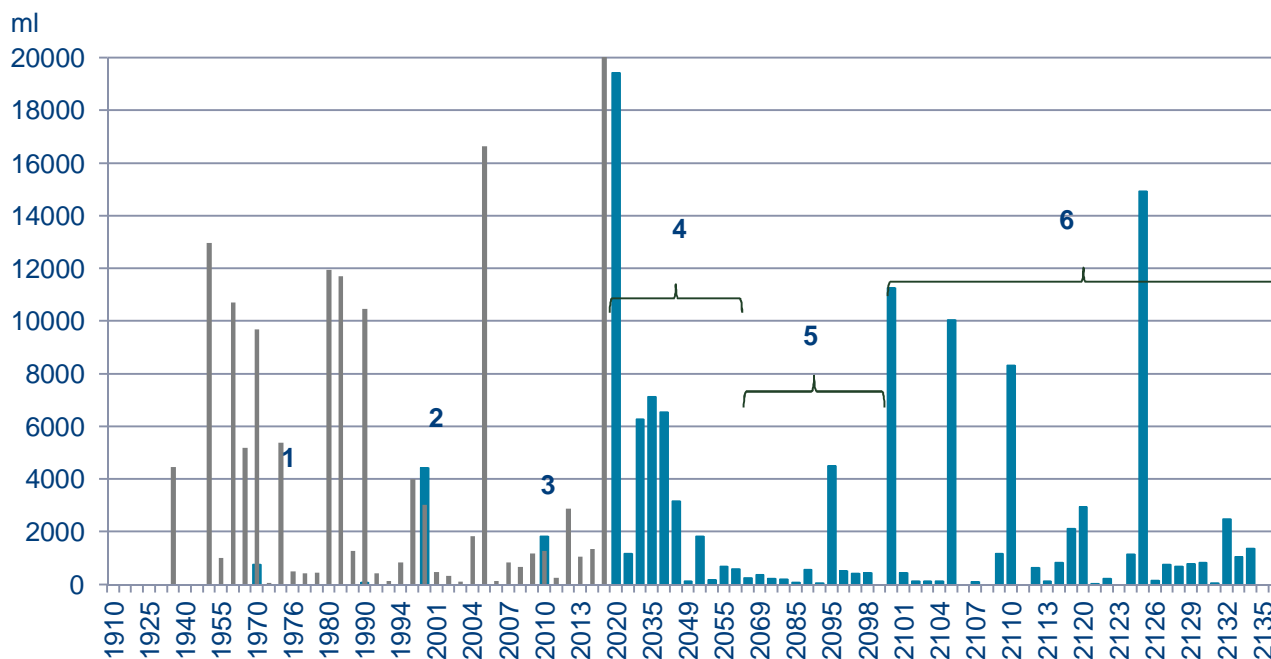
Figure 58 – Linéaire de renouvellement théorique des conduites par périodes

L'analyse de la courbe de renouvellement théorique fait apparaître 6 périodes de renouvellement détaillées dans le tableau suivant. Les périodes se distinguent par l'importance du linéaire annuel concerné.

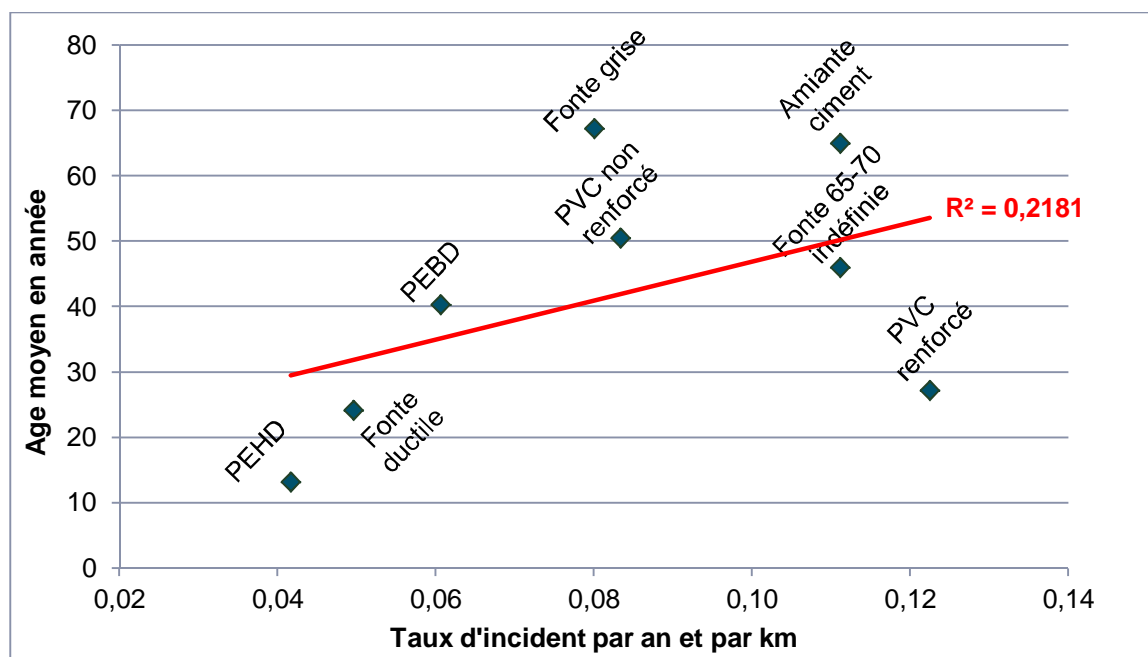
Figure 59 – Taux d'incident en fonction de l'âge moyen par matériau

La corrélation entre l'âge moyen des conduites et le taux d'incident par matériau est peu significative ( $R^2 < 1$ ).

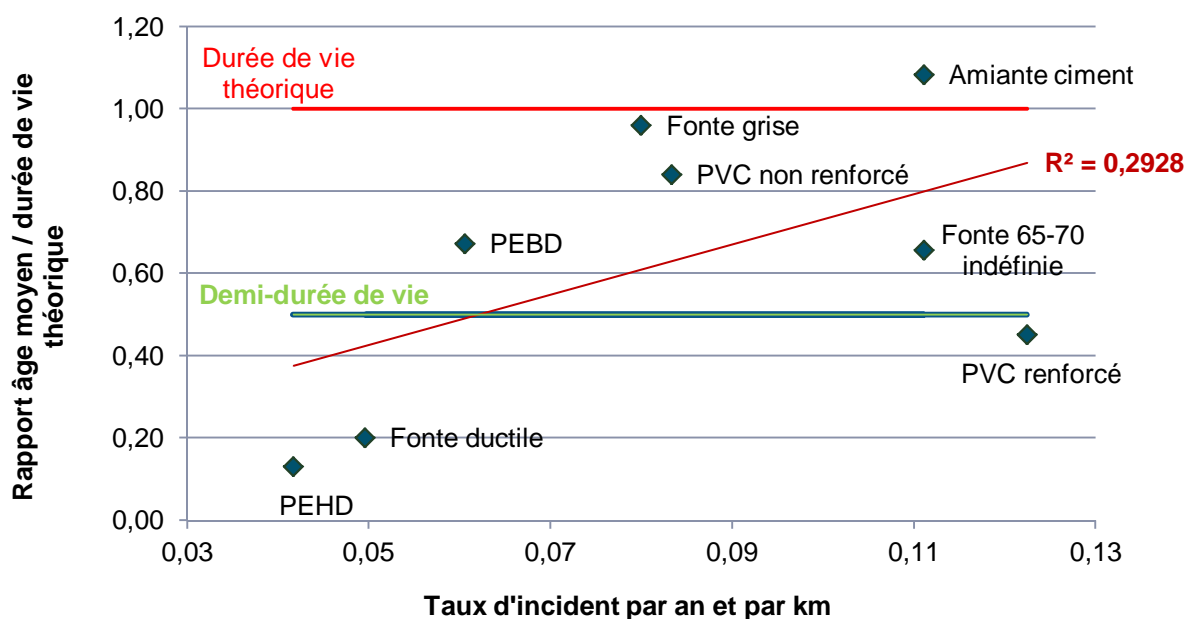
Figure 60 – Taux d'incidents en fonction du vieillissement des conduites par matériau

La corrélation entre le vieillissement des conduites et le taux d'incidents par matériau est peu significative ( $R^2 < 1$ ).

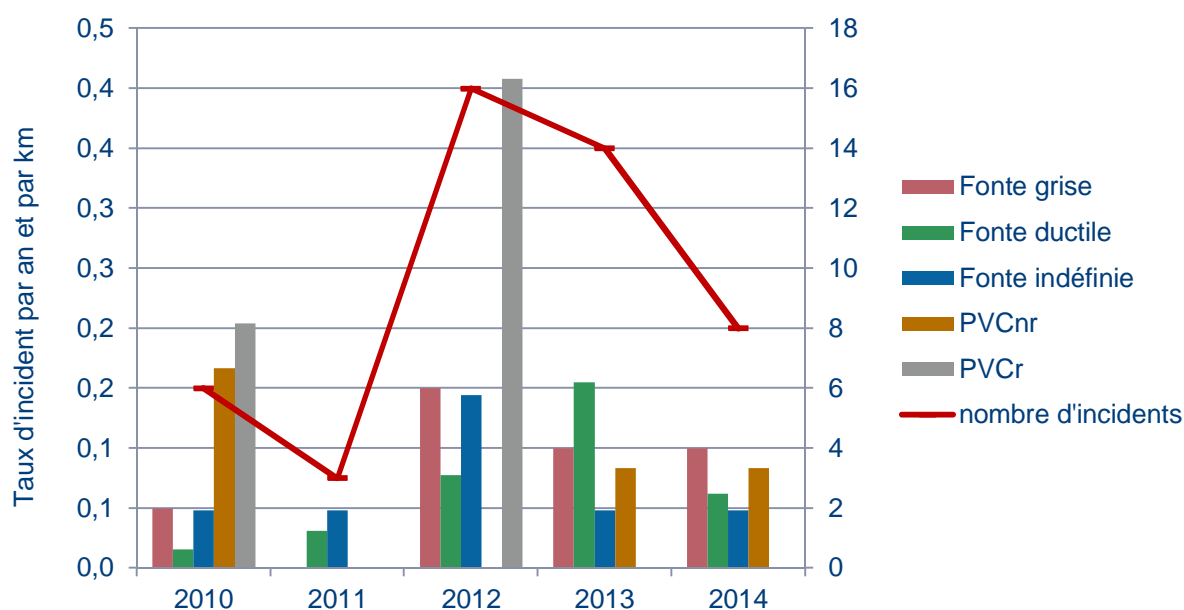
Figure 61 – Evolution du nombre d'incidents par année et par matériau

Les conduites en fonte datées des années 1965-1970 ont été comptabilisées dans la fonte « indéfinie ». Les autres matériaux (AC, PEBD, PEHD) ne présentant qu'un seul incident, l'analyse n'est pas apparue pertinente.

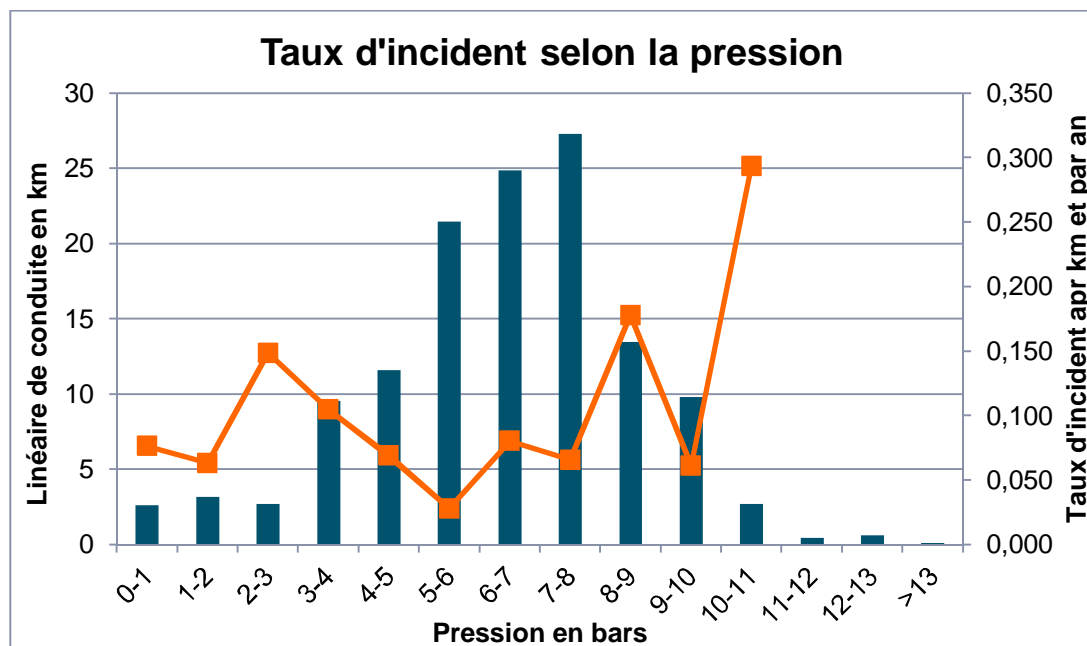
Figure 62 – Taux d'incidents sur conduites en fonction de la pression

Il est observé un taux d'incidents moyen de 0,08 incidents par an et par km pour les conduites soumises à une pression inférieure à 8 bars.
