VERSION : 02 – 14/03/2017

## COMMUNE D'ANNONAY

Etude patrimoniale des réseaux d'eau potable

Phase 2 : Analyse des données

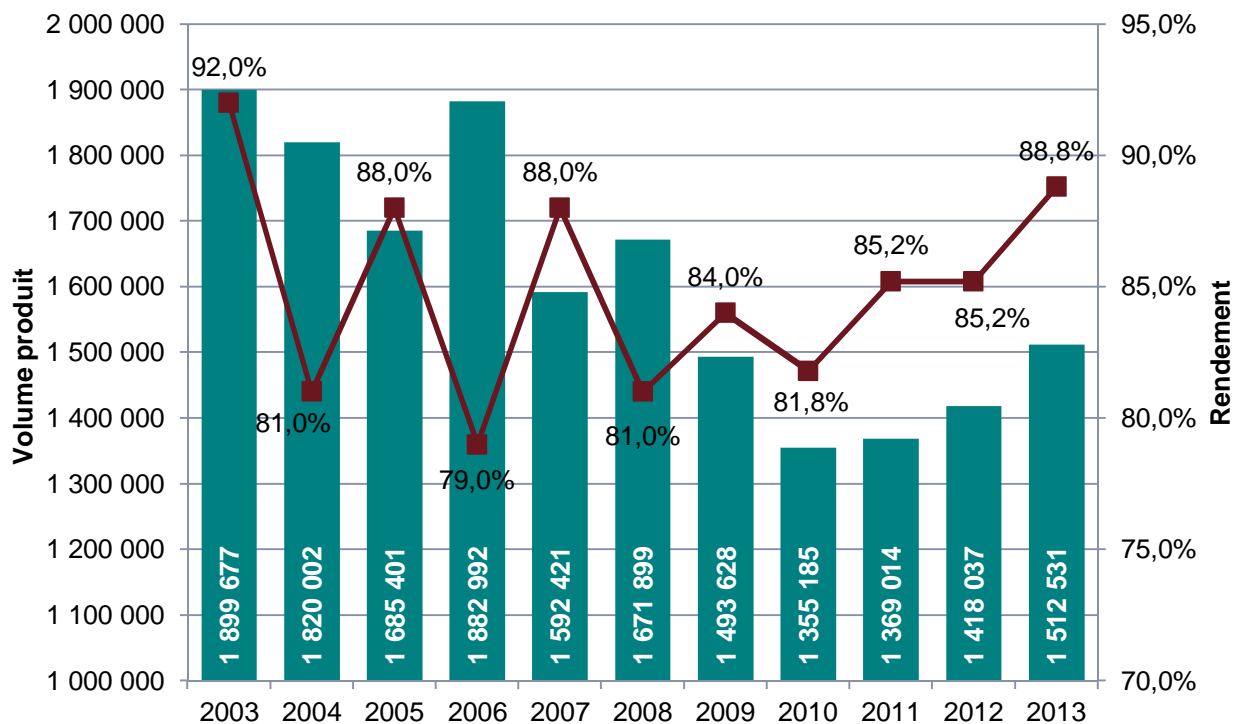
Figure 63 – Volumes produits et rendements

Pour les années 2010 à 2013 (années sur lesquelles les incidents ont été recensés), le rendement a connu une augmentation du nombre d'incidents. Les incidents ne semblent donc pas avoir d'impact sur le rendement.
