AUDIT DES STATIONS D'EPURATION DE LA COMMUNE DE ROISEY

- STATION DU BOURG**
- STATION DE BRIAT**
- STATION DE LA TRONCHIA**

A : Chaponnay Le 30/04/15		Département : Maîtrise d'oeuvre

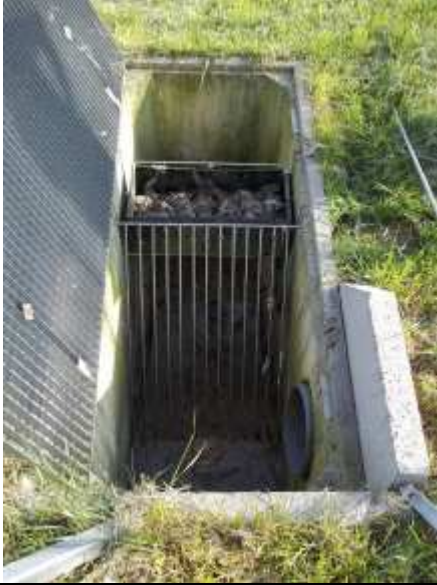
1.5.1 DEGRILLEUR

Description	
Dégrilleur manuel d'entrefer 30 mm avec canalisation de by-pass en cas de colmatage de la grille.

Fonctionnement	
RAS.	
Exploitation	
RAS	
Amélioration fonctionnement	
RAS	
Amélioration sécurité	
RAS

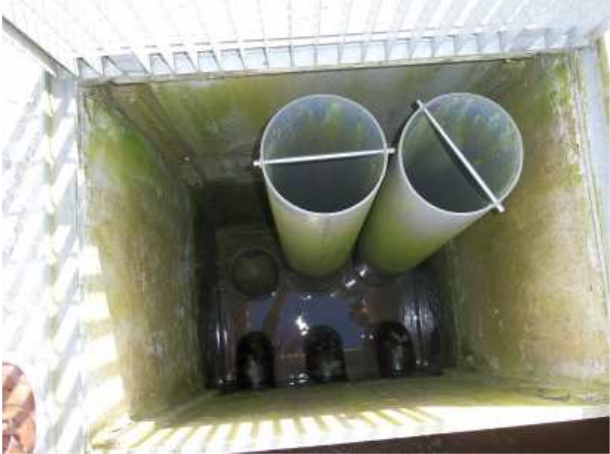
I.5.4 REGARD DE REPARTITION 1^{ER} ETAGE

Description	
<p>Ouvrage en GC.</p> <p>Alternance par déplacement d'un tuyau de façon à laisser libre la canalisation du casier que l'on souhaite alimenter.</p>

Fonctionnement	
Bon fonctionnement.	
Exploitation	
<p>Réalisation de l'alternance d'alimentation deux fois par semaine (lundi et jeudi).</p> <p>Vérification du bon état des flexibles</p>	
Amélioration fonctionnement	
RAS	
Amélioration sécurité	
RAS

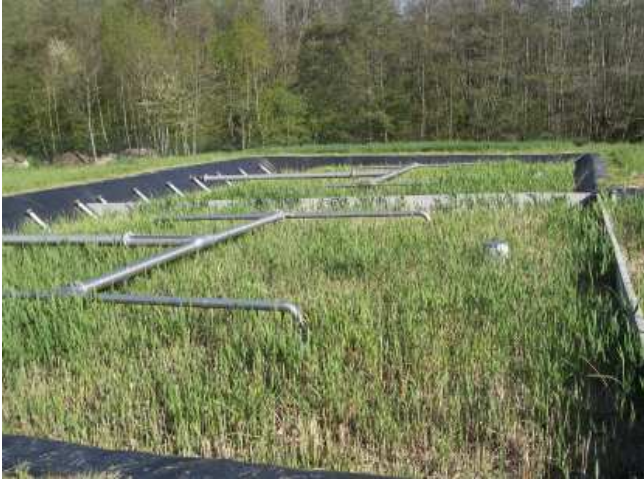
I.5.5 1^{er} ETAGE DE FILTRATION

Description	
<p>Filtre planté de roseaux composé de 3 casiers.</p> <p>Rampe d'alimentation aérienne en inox.</p> <p>Il y a 4 points d'alimentation par casiers.</p>

Fonctionnement	
<p>Bon fonctionnement.</p> <p>Bonne repousse des roseaux après le faucardage.</p> <p>Bonne colonisation de la surface par les roseaux sur les 3 casiers.</p> <p>Bonne percolation des effluents lors de la visite.</p> <p>Faible présence de boues (seulement au droit des diffuseurs) pouvant s'expliquer par la faible charge polluante entrante du fait de la forte présence d'eaux claires parasites permanentes.</p> <p>Faible développement de plantes adventices.</p> <p>Bonne état de la géomembrane (présence de rustine à certains endroits).</p>	
Exploitation	
<p>Réalisation de l'alternance d'alimentation deux fois par semaine (lundi et jeudi).</p> <p>Désherbage manuel régulier.</p> <p>Faucardage annuel des roseaux.</p>	
Amélioration fonctionnement

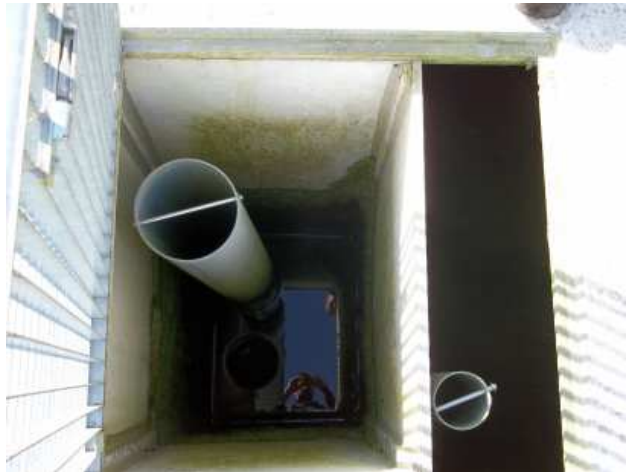
I.5.7 REGARD DE REPARTITION 2^{ème} ETAGE

Description	
<p>Ouvrage en GC.</p> <p>Alternance par déplacement d'un tuyau de façon à laisser libre la canalisation du casier que l'on souhaite alimenter.</p>

Fonctionnement	
Bon fonctionnement.	
Exploitation	
Réalisation de l'alternance d'alimentation une fois par semaine (le jeudi).	
Amélioration fonctionnement	
RAS	
Amélioration sécurité	
RAS

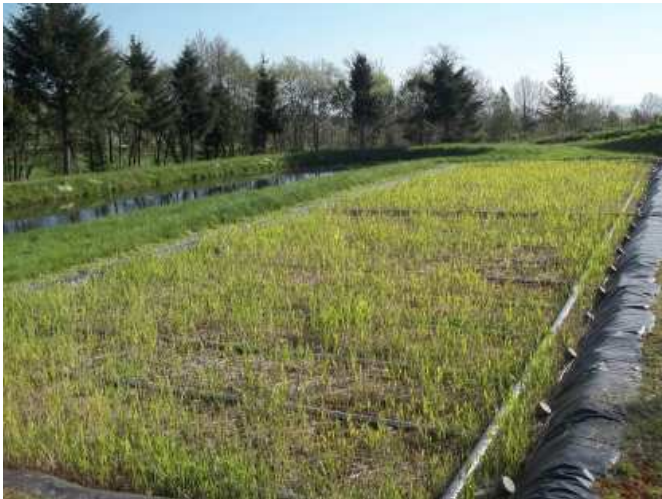
1.5.8 2^{ème} ETAGE DE FILTRATION

Description	
<p>Filtre planté de roseaux composé de 2 casiers.</p> <p>Réseau de distribution inox.</p> <p>10 rampes de distribution par casiers.</p>

Fonctionnement	
<p>Bon fonctionnement.</p> <p>Bonne repousse des roseaux après le faucardage.</p> <p>Bonne colonisation de la surface par les roseaux sur les 2 casiers.</p> <p>Bonne percolation des effluents lors de la visite.</p> <p>Faible développement de plantes adventices.</p> <p>Bonne état de la géomembrane (présence de rustine à certains endroits).</p>	
Exploitation	
<p>Désherbage manuel régulier</p> <p>Faucardage annuel des roseaux.</p> <p>Nettoyage des rampes de distribution lors du faucardage.</p>	
Amélioration fonctionnement	
RAS	
Amélioration sécurité	
RAS

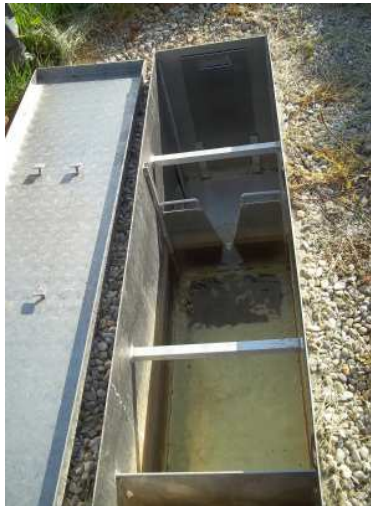
1.5.9 CANAL DE MESURE (SORTIE FPR)

Description	
Canal préfabriqué en inox équipé d'un déversoir triangulaire 28° amovible.

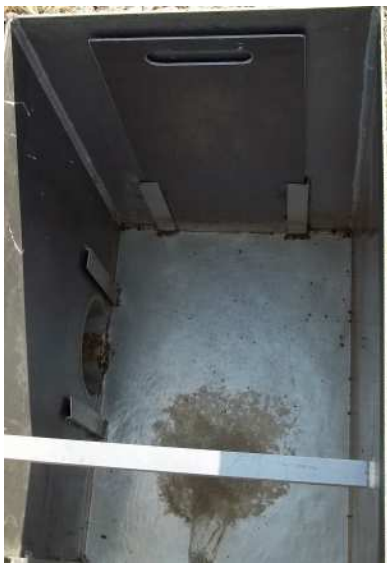
1.5.10 REGARD DE SELECTION

Description	
<p>Installé dans le canal de mesure en aval du déversoir.</p> <p>Cet ouvrage est équipé de 2 vannes pelles permettant de diriger les effluents :</p> <ul style="list-style-type: none">- Dans la lagune,- Au milieu récepteur.

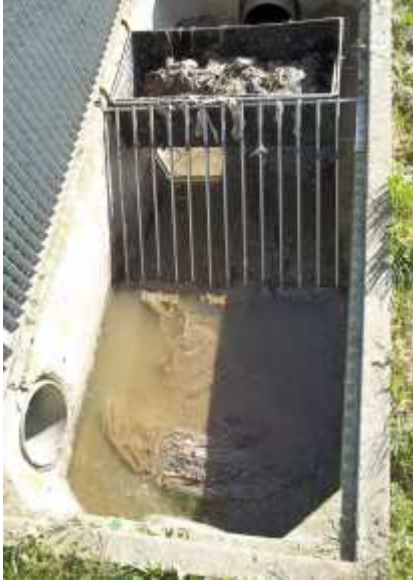
II.5.1 DEGRILLEUR

Description	
Dégrilleur manuel d'entrefer 30 mm avec canalisation de by-pass en cas de colmatage de la grille.

Fonctionnement	
RAS. En cas de mise en charge, les effluents by-passés sont envoyés directement dans la casier 1	
Exploitation	
RAS	
Amélioration fonctionnement	
RAS	
Amélioration sécurité	
RAS

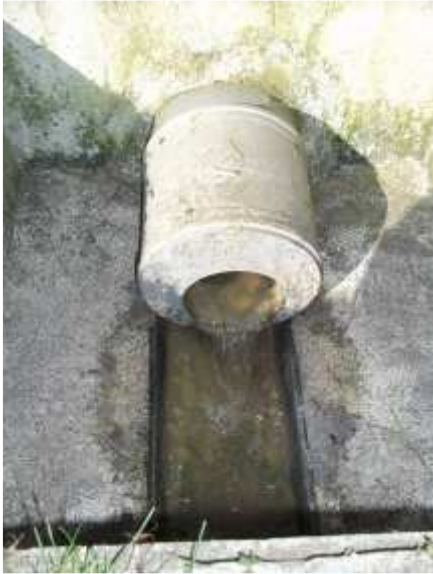
II.5.3 LIMITEUR DE DEBIT

Fonctionnement	
RAS	
Exploitation	
Vérification d'absence d'obstruction lors des visites hebdomadaire.	
Amélioration fonctionnement	
RAS	
Amélioration sécurité	
RAS

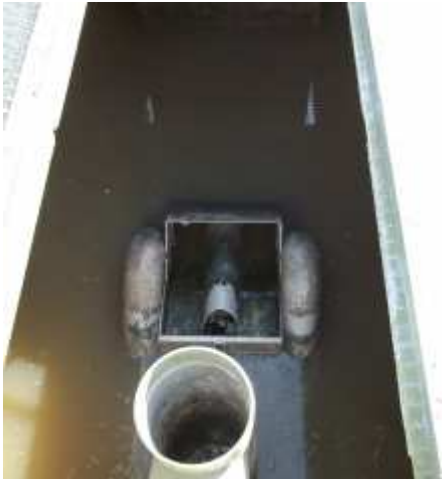
II.5.4 ALIMENTATION 1^{ER} ETAGE

Description	
<p>Ouvrage en GC.</p> <p>L'alimentation est réalisée par un siphon auto amorçant.</p> <p>La comptabilisation des bâchées est assurée par un flotteur relié à un compteur digital.</p>

Fonctionnement	
<p>Bon fonctionnement du système de bâchée.</p> <p>Bon fonctionnement du compteur de bâchée.</p>	
Exploitation	
<p>Vérification du bon fonctionnement lors de chaque visite</p> <p>Vérification du bon état des flexibles</p> <p>Nettoyage régulier du réservoir de chasse.</p> <p>Relève hebdomadaire du compteur de bâchées.</p>	
Amélioration fonctionnement	
RAS	
Amélioration sécurité	
RAS

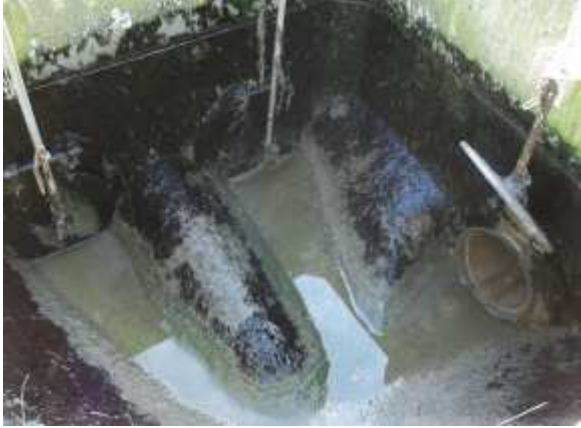
II.5.5 REGARD DE REPARTITION 1^{ER} ETAGE

Description	
Ouvrage en GC. Alternance réalisée par un système de clapet

Fonctionnement	
Bon fonctionnement.	
Exploitation	
Réalisation de l'alternance d'alimentation deux fois par semaine (lundi et jeudi).	
Amélioration fonctionnement	
RAS	
Amélioration sécurité	
RAS

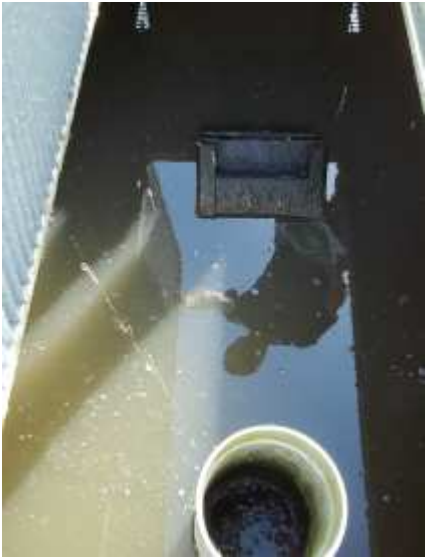
II.5.7 ALIMENTATION 2^{ème} ETAGE

Description	
<p>Ouvrage en GC. L'alimentation est réalisée par une chasse pendulaire. Pas de compteur de bâchée sur cet ouvrage</p>

Fonctionnement	
Bon fonctionnement	
Exploitation	
<p>Vérification du bon fonctionnement lors de chaque visite Vérification du bon état des flexibles</p>	
Amélioration fonctionnement	
RAS	
Amélioration sécurité	
RAS

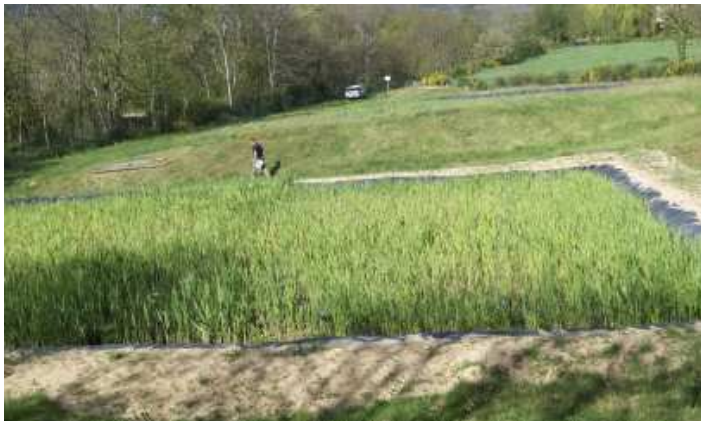
II.5.9 2^{ème} ETAGE DE FILTRATION

Description	
<p>Filtre planté de roseaux composé de 2 casiers.</p> <p>Réseau de distribution en inox.</p>

Fonctionnement	
<p>Bon fonctionnement.</p> <p>Bon développement des roseaux.</p> <p>Bonne percolation des effluents.</p> <p>Bonne répartition des effluents à la surface.</p> <p>Absence de plantes adventices.</p> <p>Bon état de la géomembrane.</p>	
Exploitation	
<p>Désherbage manuel régulier</p> <p>Faucardage annuel des roseaux.</p> <p>Nettoyage annuel des rampes de distribution lors du faucardage.</p>	
Amélioration fonctionnement	
RAS	
Amélioration sécurité	
RAS

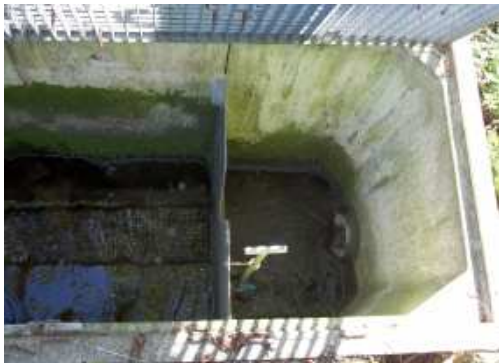
II.5.10 CANAL DE SORTIE

Description	
Canal béton équipé d'un déversoir triangulaire 28,4° équipé d'une vanne pour la vidange du canal lors des nettoyages.

Description	
<p>Le génie civil est en bon état mais la présence de mousse importante au niveau du regard de répartition du 2^{ème} étage et du canal de sortie.</p> <p>Le nettoyage au karcher est recommandé pour enlever les mousses et préserver les bétons</p>

Il faudrait également nettoyer à la haute pression l'ouvrage de répartition du 2^{ème} étage et le canal de sortie pour retirer la mousse et ainsi préserver les bétons du génie civil.
