ROISEY

Réseau Eaux Usées

Inspection Télévisée

RAPPORT D'INSPECTION TELEVISEE N° 1645089-T3-02

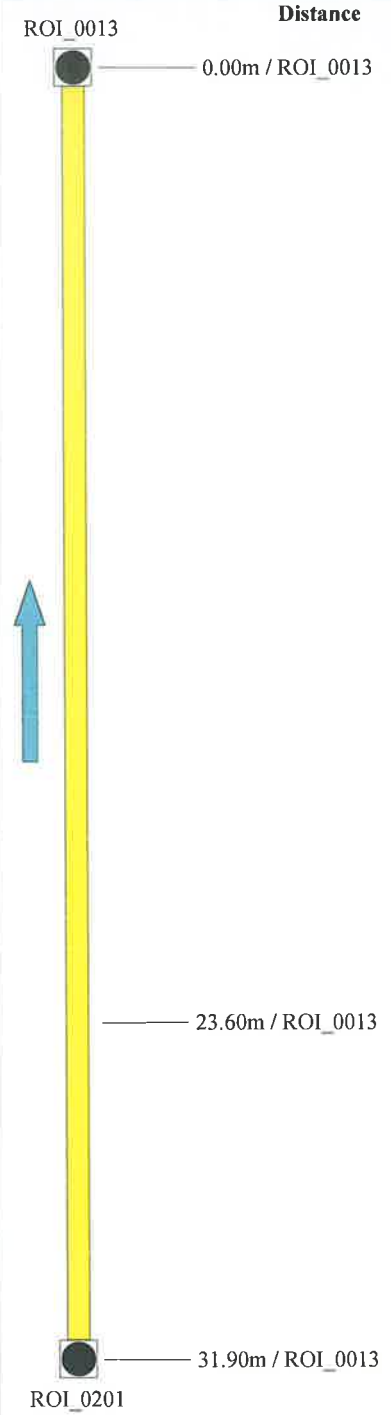
SYNTHESE DU TRONÇON ROI_0013 VERS ROI_0201

23.60m / ROI_0013	1/2	4	BAFBE - Dégradation de surface, écaillage sans cause évidente à 7h	6
	31.90m / ROI_0013	3		BCEA - Regard de visite d'arrivée - Référence du noeud ROI_0201	6
ROI_0201
