## **AUDIT DES STATIONS D'EPURATION DE LA COMMUNE DE VERANNE**

- STATION DU BOURG**
- STATION DE NURIEUX**
- STATION DE LOYE**

A : Chaponnay      Le 30/04/15		Département : Maîtrise d'oeuvre

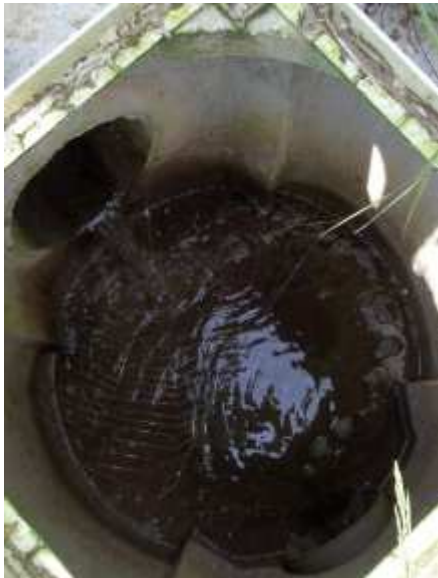
### *1.5.7 REGARD DE SORTIE ET REJET*

Description	
Regard permettant la réalisation des prélèvements lors des bilans 24 heures.

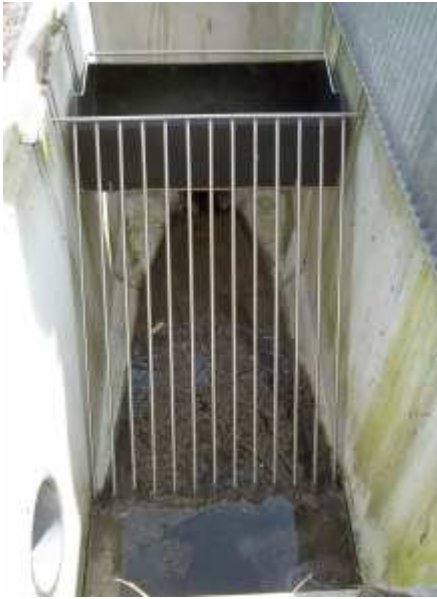
### III.5.1 DEGRILLEUR

Description	
Dégrilleur manuel d'entrefer 40 mm avec canalisation de by-pass en cas de colmatage de la grille.

Fonctionnement	
RAS.	
Exploitation	
RAS	
Amélioration fonctionnement	
RAS	
Amélioration sécurité	
RAS

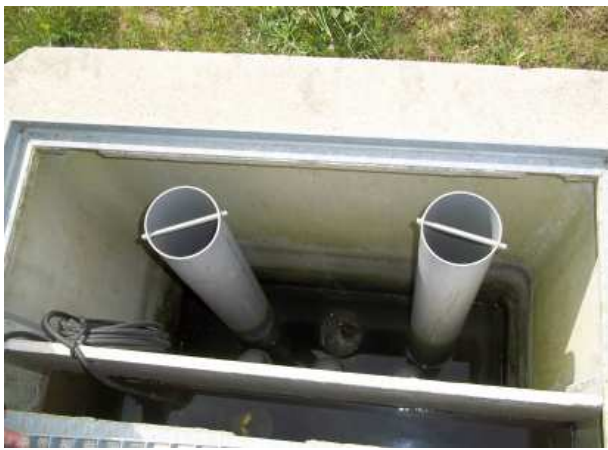
### III.5.4 REGARD DE REPARTITION 1<sup>ER</sup> ETAGE

Description	
<p>Ouvrage en GC.</p> <p>Alternance par déplacement d'un tuyau de façon à laisser libre la canalisation du casier que l'on souhaite alimenter.</p>

Fonctionnement	
Bon fonctionnement.	
Exploitation	
Réalisation de l'alternance d'alimentation deux fois par semaine (lundi et vendredi).	
Amélioration fonctionnement	
RAS	
Amélioration sécurité	
RAS

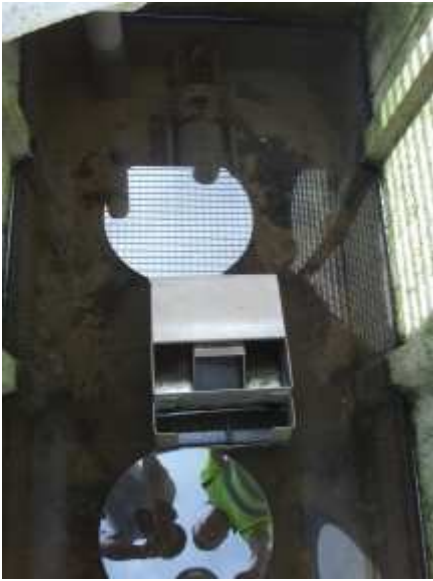
### III.5.6 ALIMENTATION 2<sup>ème</sup> ETAGE

Description	
<p>Ouvrage en GC. L'alimentation est réalisée par une chasse pendulaire.</p>

Fonctionnement	
<p>Bon fonctionnement du système de bâchée. Absence de compteur de bâchée</p>	
Exploitation	
<p>Vérification du bon fonctionnement lors de chaque visite Vérification du bon état des flexibles.</p>	
Amélioration fonctionnement	
RAS	
Amélioration sécurité	
RAS

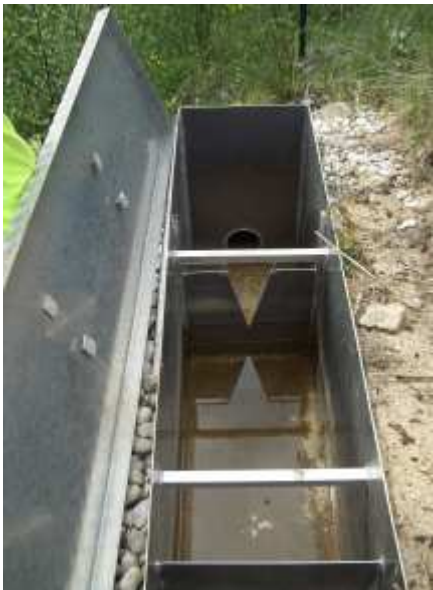
### III.5.9 CANAL DE SORTIE

Description	
Canal préfabriqué en inox équipé d'un déversoir triangulaire amovible.
