**RAPPORT D'INSPECTION TELEVISUELLE**  
**N°13 FAC 007 ITV A012**

Commune :	GROSPIERRIS
Adresse des travaux :	Hameau de Comps
Date des travaux :	15-janv.-13
Numéro d'Affaire :	N°13 FAC 007 ITV A012

Maître d'Ouvrage :	MAIRIE DE GROSPIERRIS
Maître d'Œuvre :	NALDHO
Entreprise de T.P. :

Objectif de l'inspection :	Diagnostic de réseau
Nature des effluents :	Faux Usées

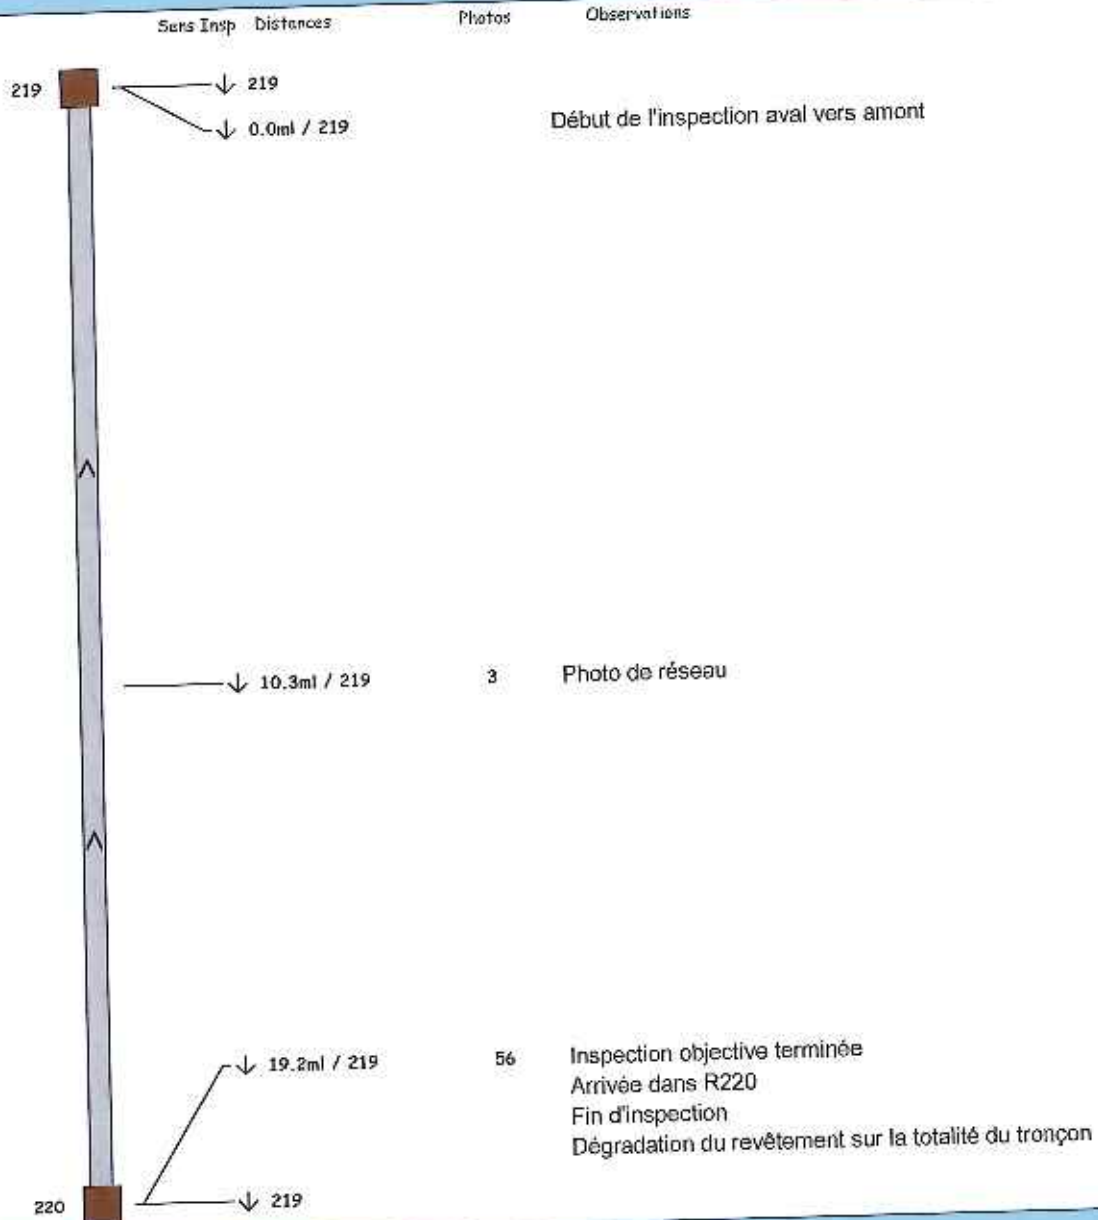
**SYNTHESE DU TRONCON 219 vers 220**

Etat général de propreté : **Bon**  
Etat général du collecteur : **Moyen**  
Etat général des joints : **Bon**

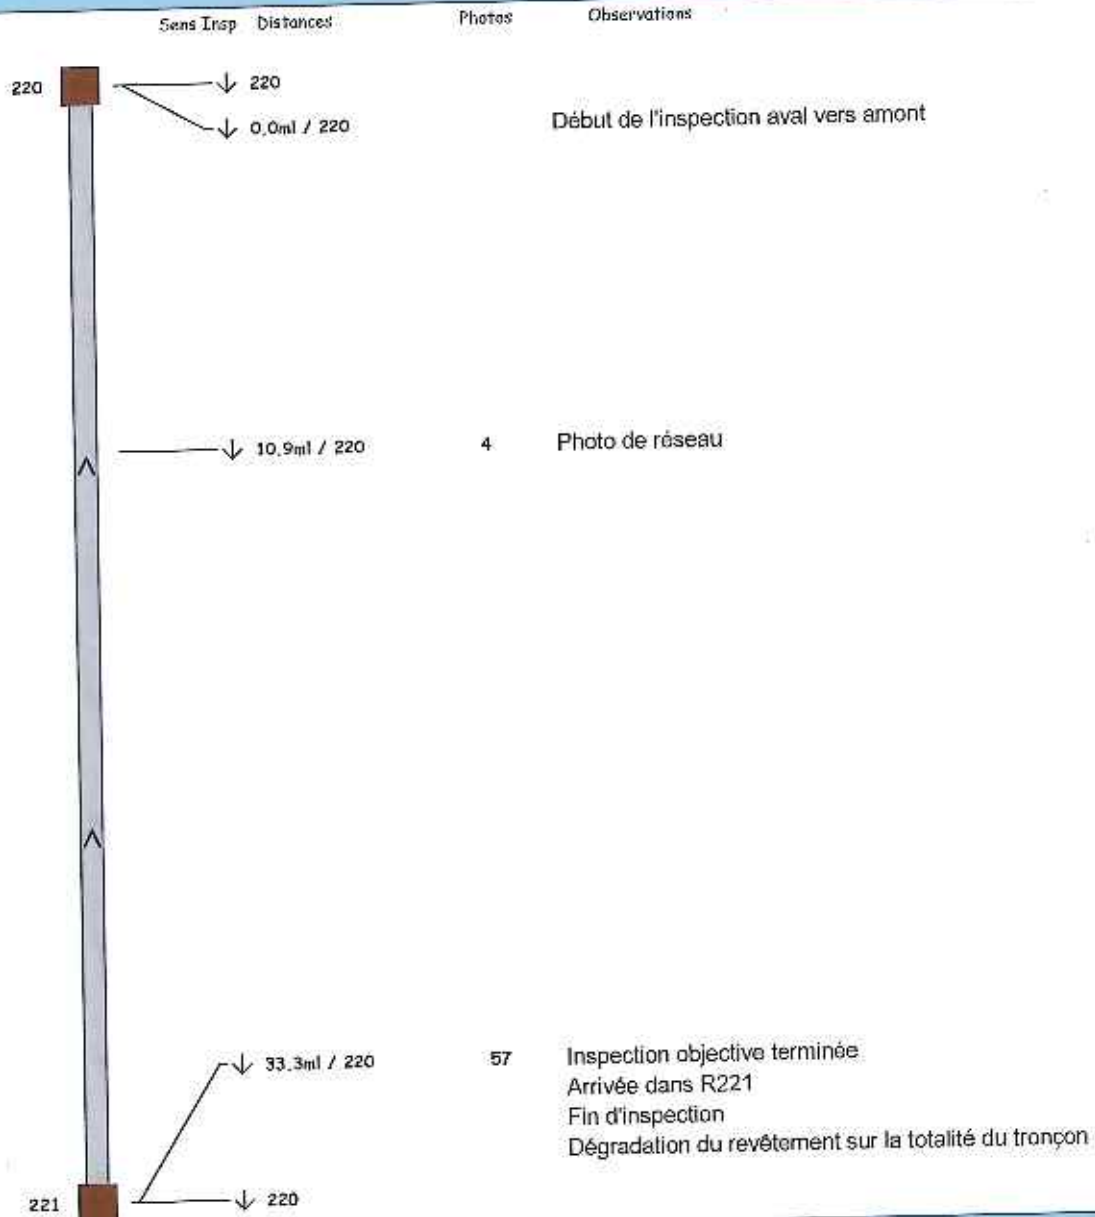
**SYNTHESE DU TRONCON 220 vers 221**

Etat général de propreté : **Bon**  
Etat général du collecteur : **Moyen**  
Etat général des joints : **Bon**

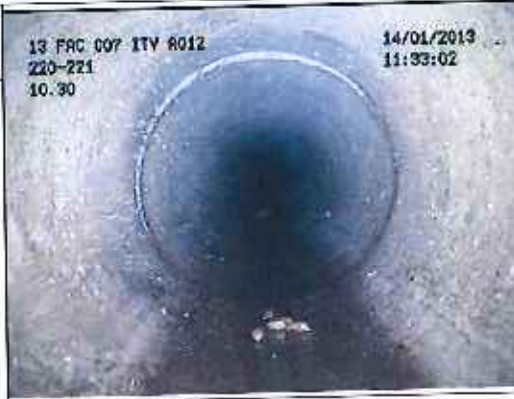
<b>PHOTO : 4</b>	<b>DISTANCE : 10.90 m de 220</b>

<b>OBSERVATIONS :</b> <b>Photo de réseau</b>		
<b>PHOTO : 57</b>	<b>DISTANCE : 33.25 m de 220</b>

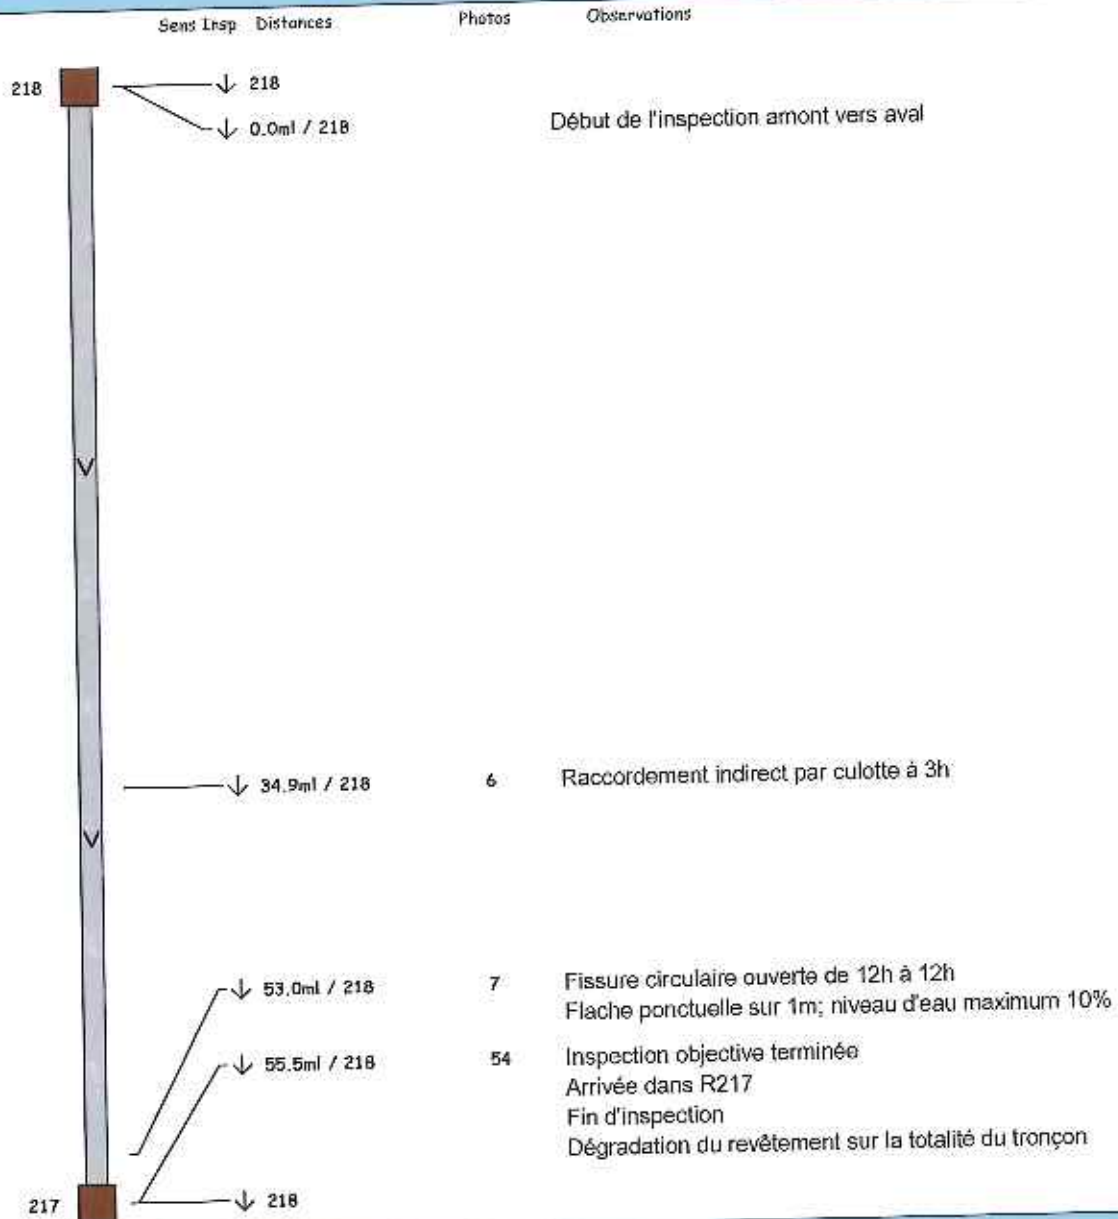
**SYNTHESE DU TRONCON 218 vers 217**

Etat général de propreté : **Bon**  
 Etat général du collecteur : **Moyen**  
 Etat général des joints : **Bon**

OBSERVATIONS :		
<b>Fissure circulaire ouverte de 12h à 12h</b>		
<b>Flache ponctuelle sur 1m; niveau d'eau maximum 10%</b>

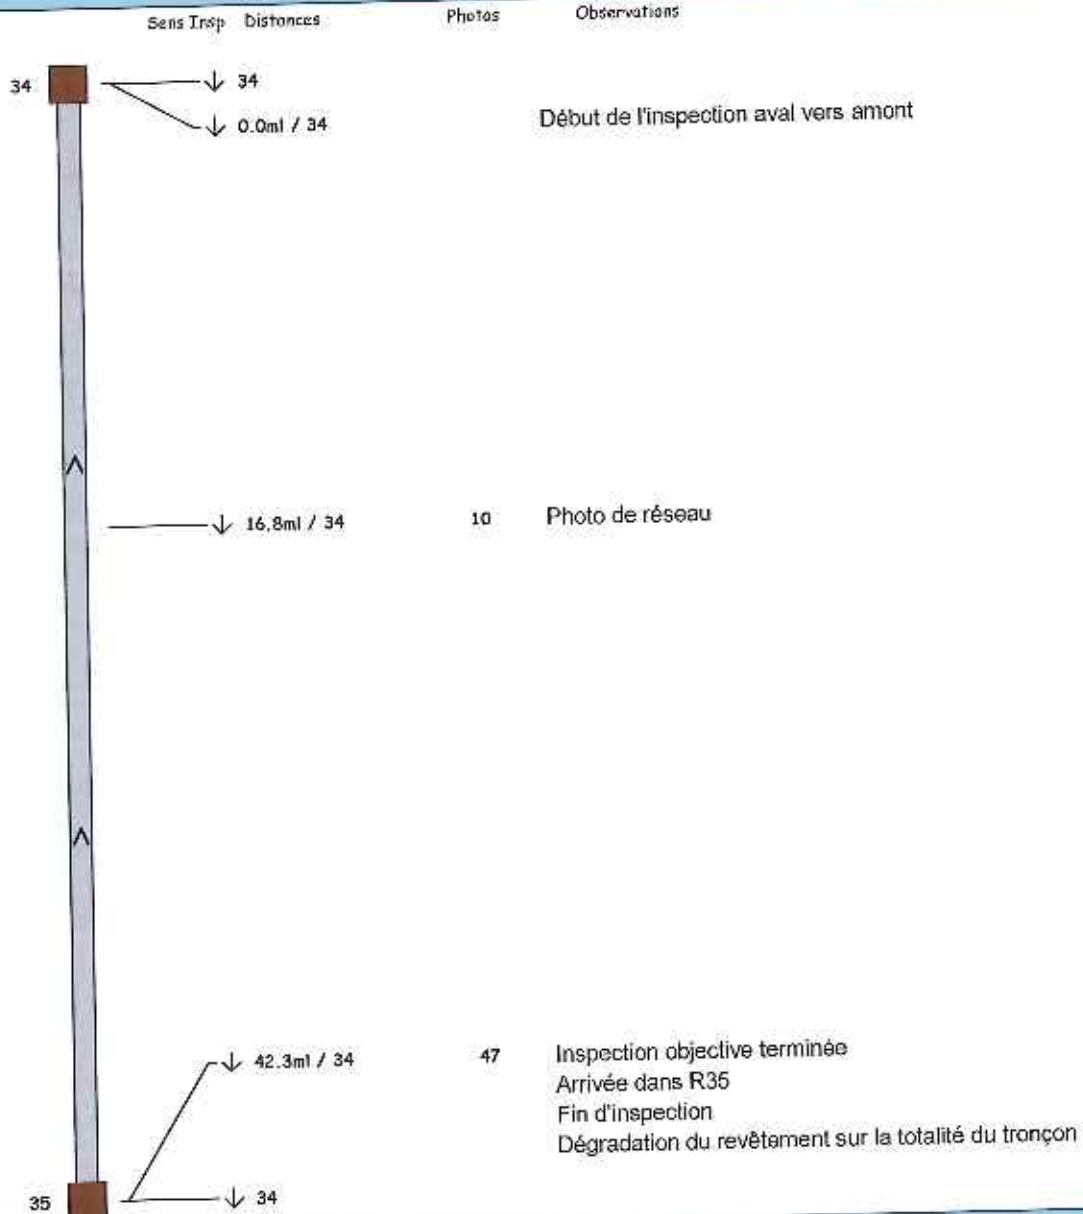
**SYNTHESE DU TRONCON 34 vers 35**

Etat général de propreté : **Bon**  
 Etat général du collecteur : **Moyen**  
 Etat général des joints : **Bon**

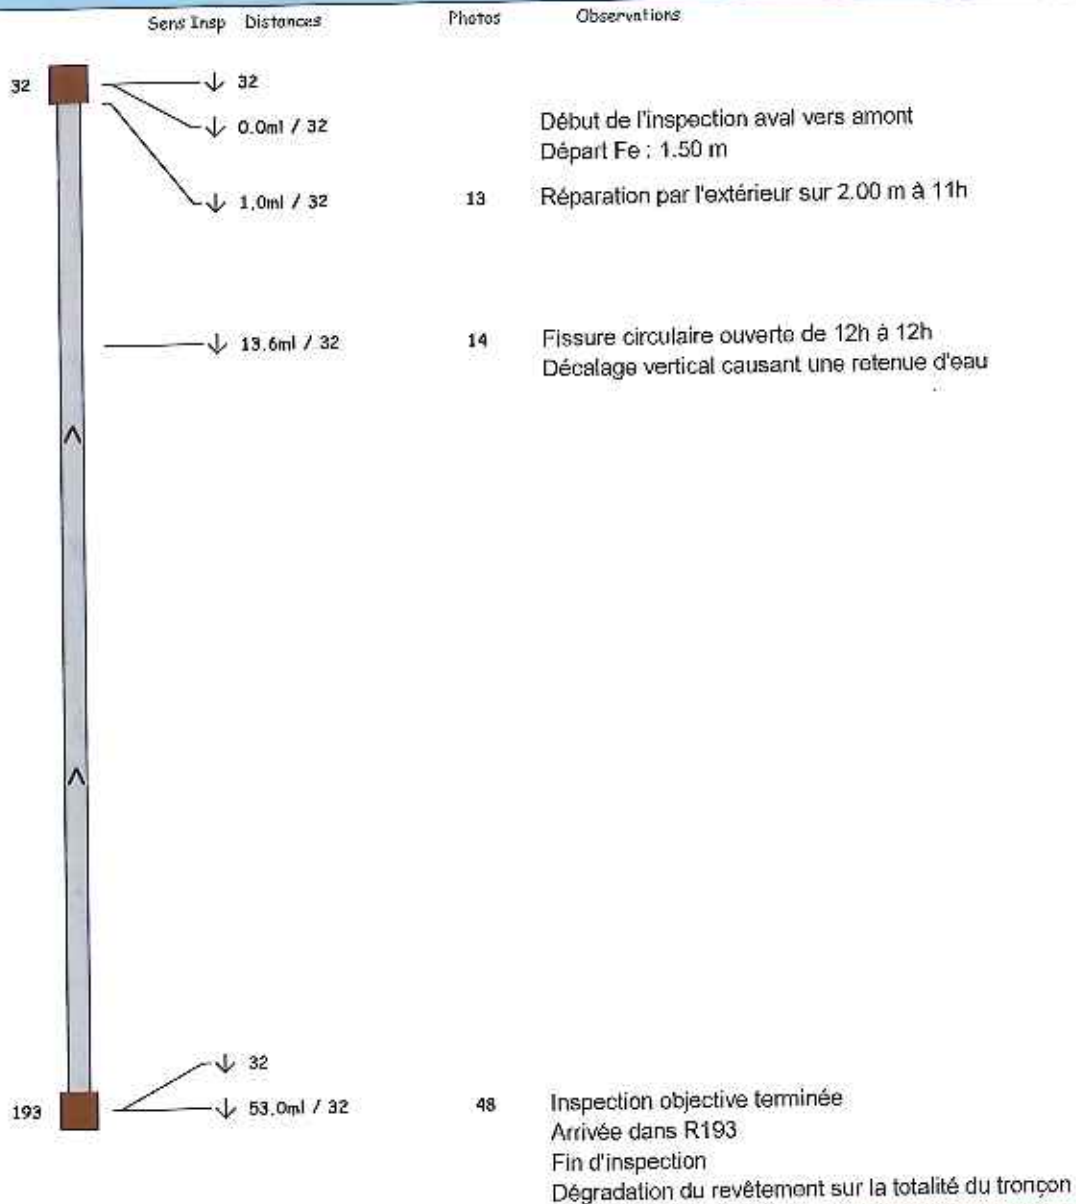
**SYNTHESE DU TRONCON 32 vers 193**

Etat général de propreté : **Bon**  
Etat général du collecteur : **Moyen**  
Etat général des joints : **Moyen**

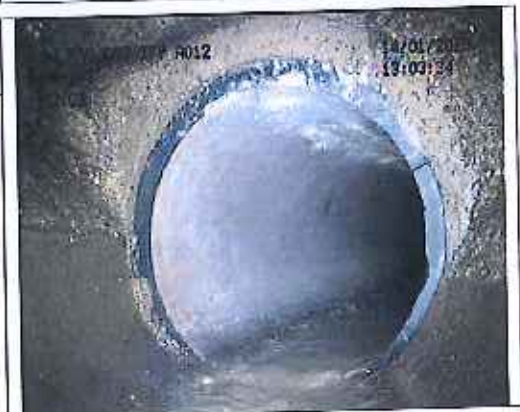
**Fissure circulaire ouverte de 12h à 12h**

**Dégradation du revêtement sur la totalité du tronçon**
