RESSOURCE

Font Mazet

Etat des lieux :

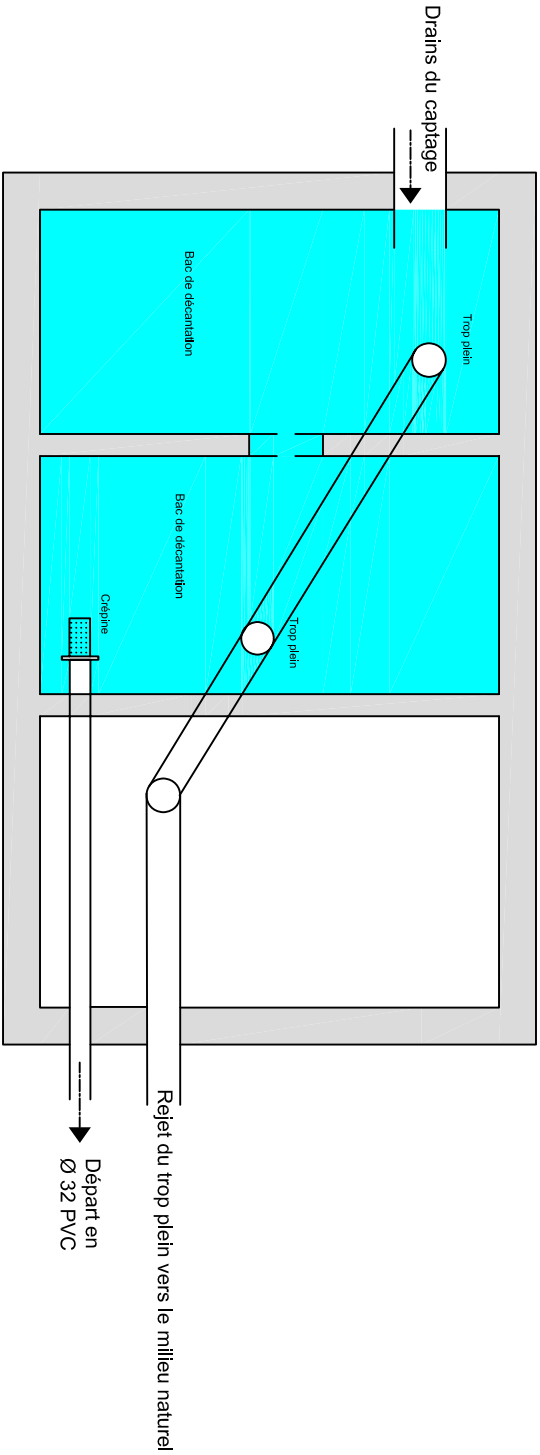
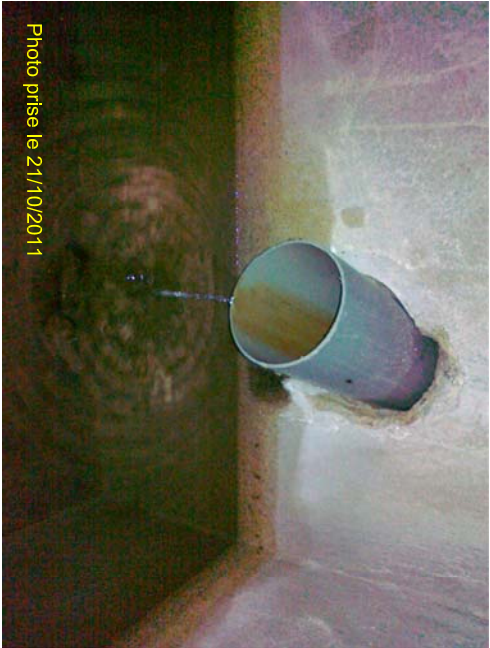
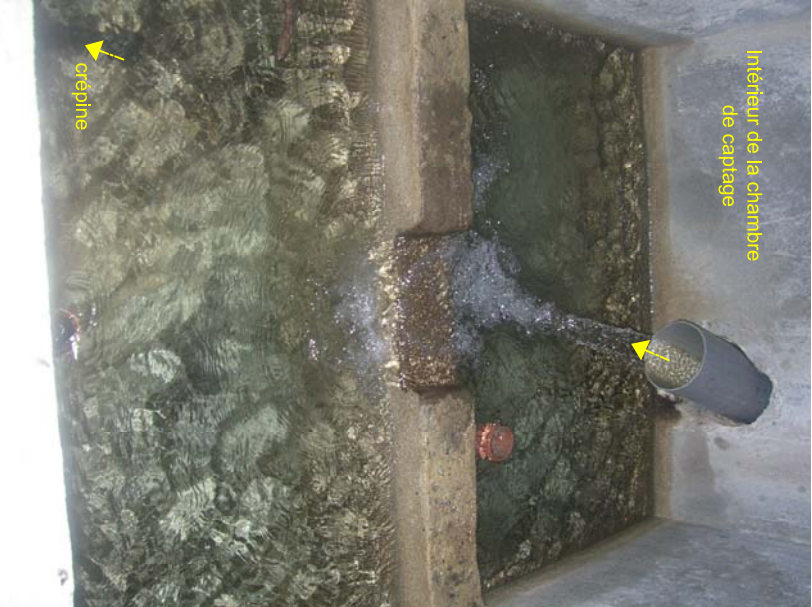
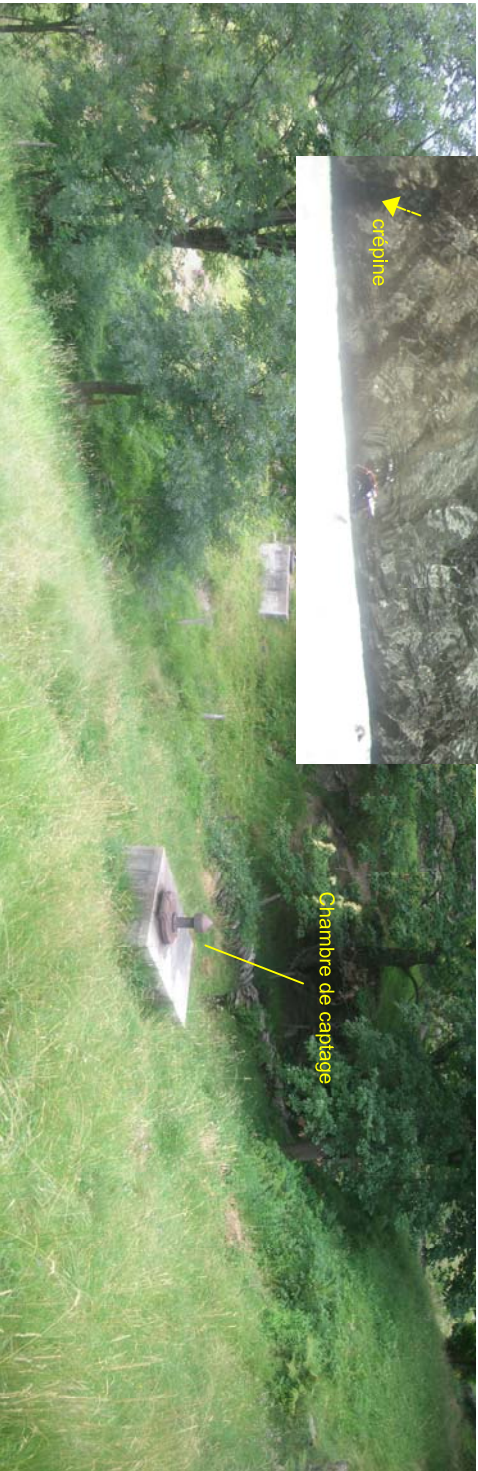
Schéma du captage Ourlette

Etat de la chambre de captage : R.A.S.

Mode de captage : réseau de drains

Débit capté moyen : 1,25 L/s le 17/07/08

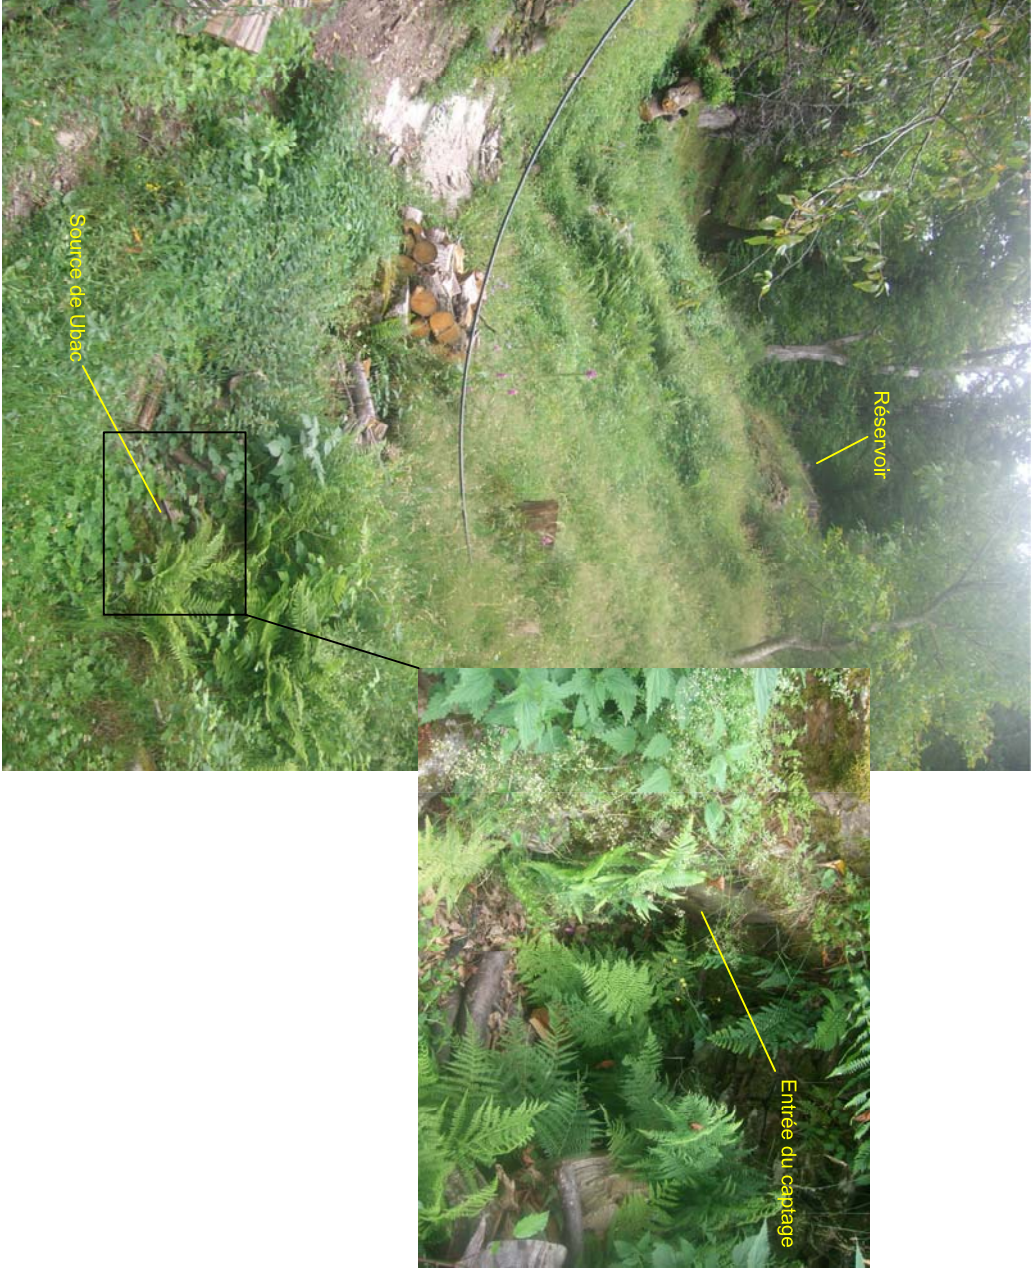
Etat de la chambre de captage : pas de chambre de captage

Mode de captage : résurgence
