**SYNDICAT INTERCOMMUNAL DES EAUX DE LA REGION
DE DOLOMIEU MONTCARRA**

**SCHEMA DIRECTEUR D'ASSAINISSEMENT DES
COMMUNES DE SAINT MARCEL-BEL-ACCUEIL, SAINT
HILAIRE-DE-BRENS, VENERIEU ET MORAS
(TERRITOIRE DE L'ANCIEN SIE DU LAC DE MORAS)**

**PHASE 2 : CAMPAGNE DE MESURES
PHASE 3 : ANALYSE DU FONCTIONNEMENT ET SCHEMA
DIRECTEUR D'ASSAINISSEMENT**

MEMOIRE

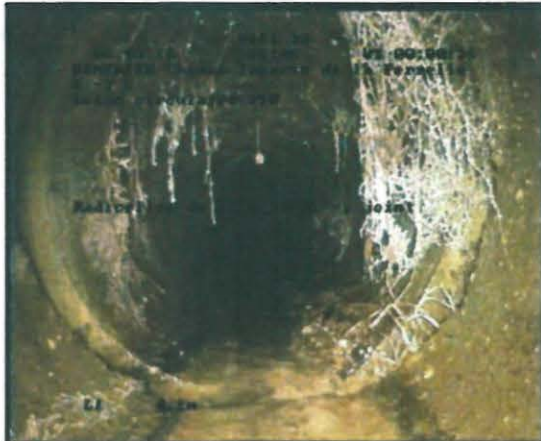
N° de tronçon :
1

Photo: 0000001.JPG, 00:00:35
4,37m, Radicelles de 12 à 12 h. -, joint

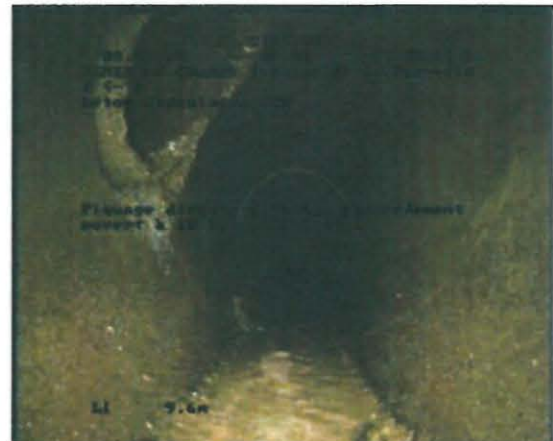
Photo: 0000006.JPG, 00:01:35
9,9m, Piquage direct, carotté, raccordement ouvert à 10 h., - (-)

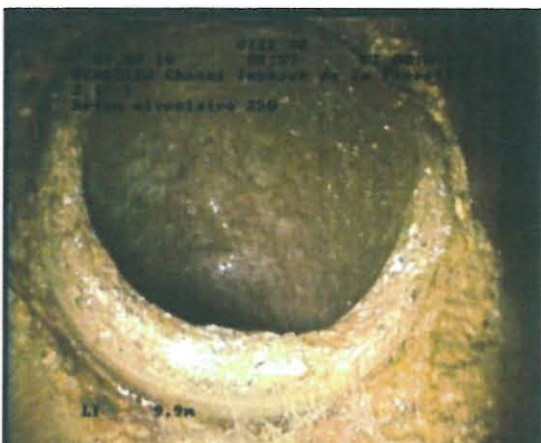
Photo: 0000007.JPG, 00:01:35
9,9m, Piquage direct, carotté, raccordement ouvert à 10 h., - (-)

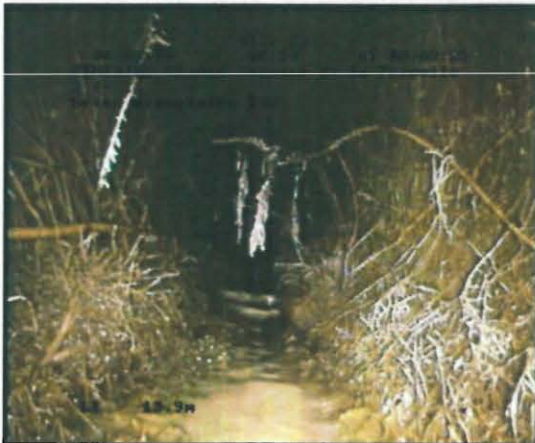
Photo: 0000009.JPG, 00:02:47
12,15m, Ensemble complexe de racines de 12 à 12 h. -, Début

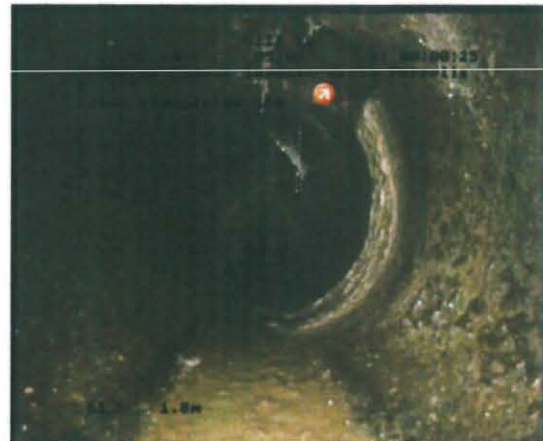
Photo: 0000012.JPG, 00:00:12
2,08m, Piquage direct, carotté, raccordement ouvert à 1 h., -, (-)

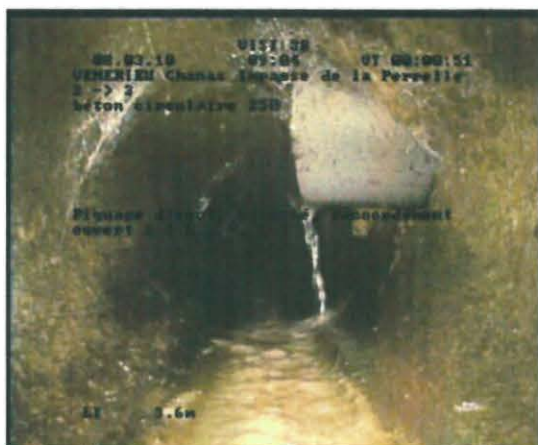
Photo: 0000013.JPG, 00:00:49
4m, Piquage direct, carotté, raccordement ouvert à 1 h., -, (-)

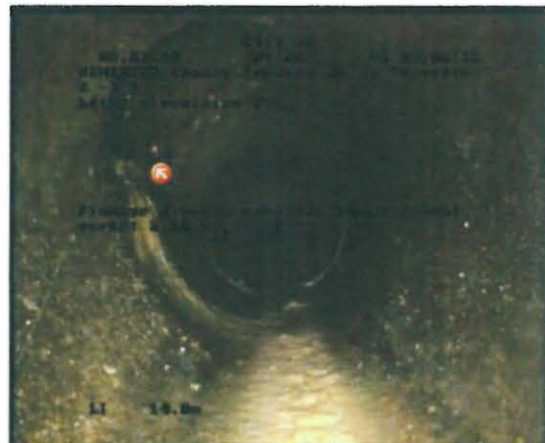
Photo: 0000018.JPG, 00:02:22
14,4m, Piquage direct, carotté, raccordement ouvert à 10 h., -, (-)

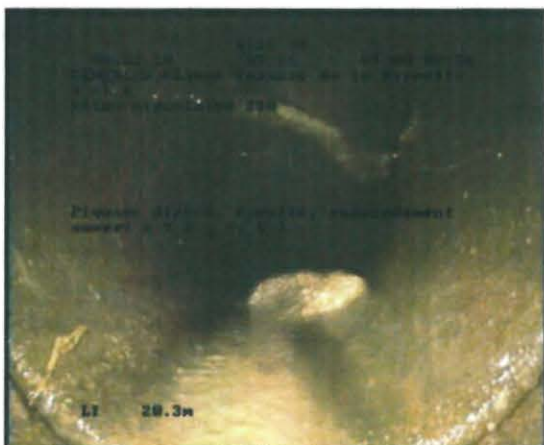
Photo: 0000024.JPG, 00:02:27
20,72m, Piquage direct, carotté, raccordement ouvert à 1 h., -, (-)

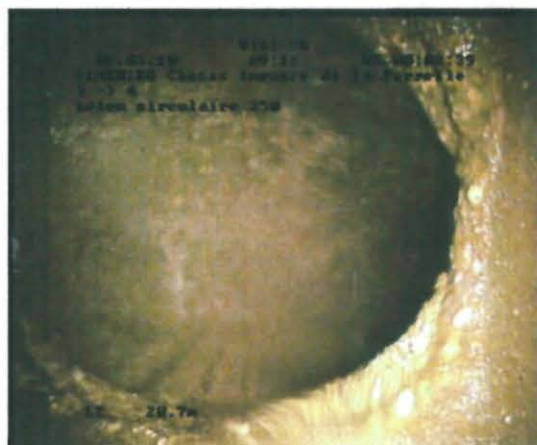
Photo: 0000025.JPG, 00:02:27
20,72m, Piquage direct, carotté, raccordement ouvert à 1 h., -, (-)

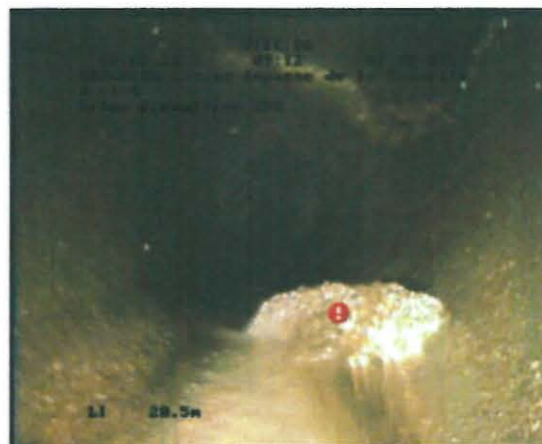
Photo: 0000027.JPG, 00:03:01
20,72m, Dépôts de matériau dur ou compacté sur le radier de 4 à 6 h. -

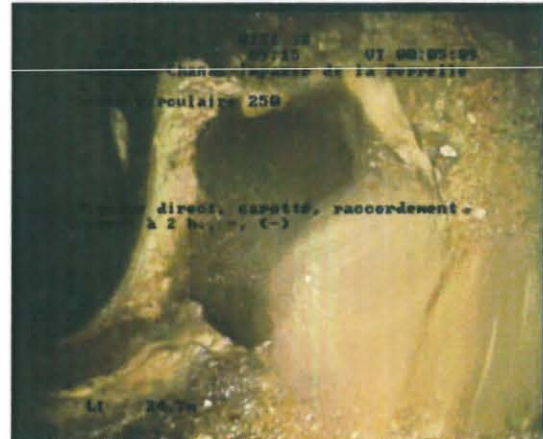
Photo: 0000031.JPG, 00:05:10
24,75m, Piquage direct, carotté, raccordement ouvert à 2 h., -, (-)

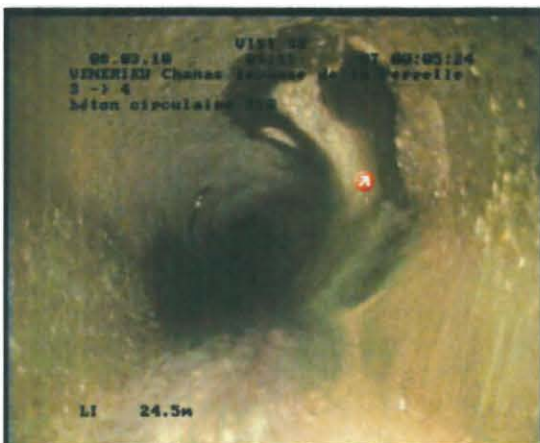
Photo: 0000032.JPG, 00:05:10
24,75m, Piquage direct, carotté, raccordement ouvert à 2 h., -, (-)

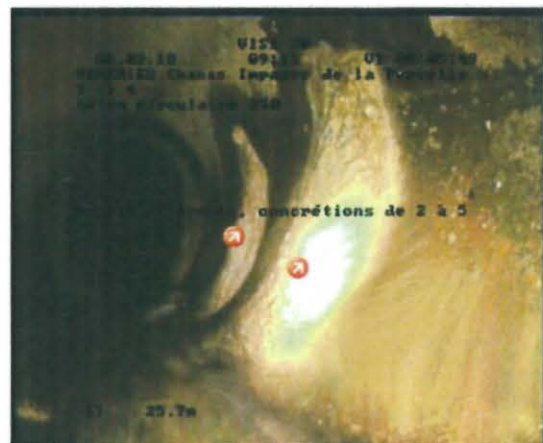
Photo: 0000033.JPG, 00:05:48
25,94m, Dépôts adhérents, concrétions de 2 à 5 h. -

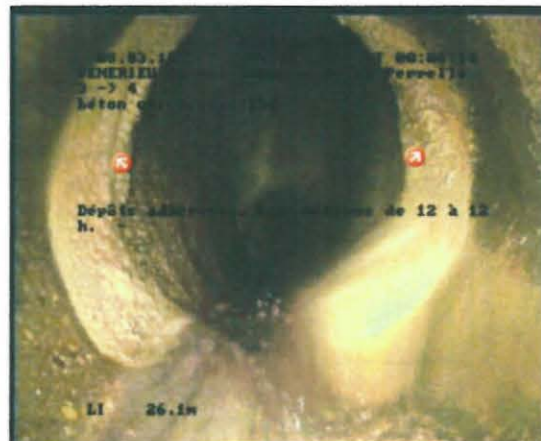
Photo: 0000035.JPG, 00:06:19
26,41m, Dépôts adhérents, concrétions de 12 à 12 h. -

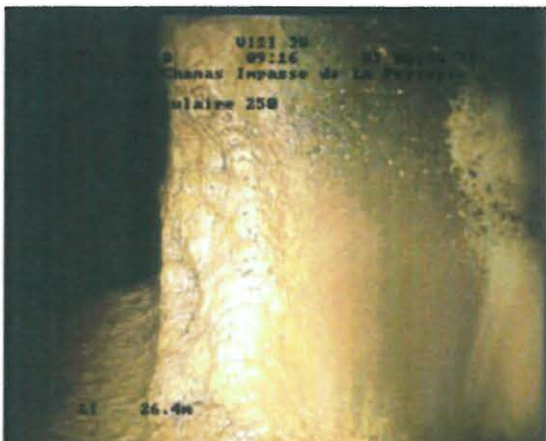
Photo: 0000036.JPG, 00:06:19
26,41m, Dépôts adhérents, concrétions de 12 à 12 h. -

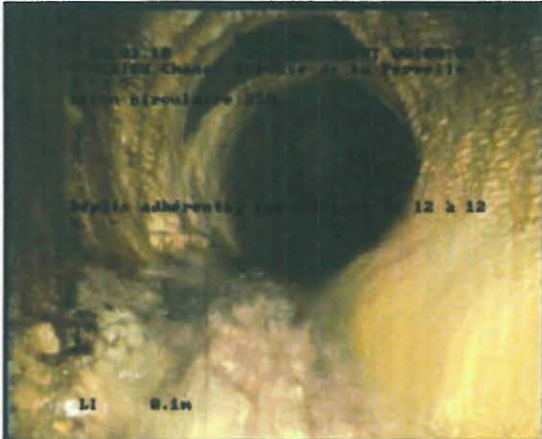
Photo: 0000038.JPG, 00:00:07
0,13m, Dépôts adhérents, concrétions de 12 à 12 h. -

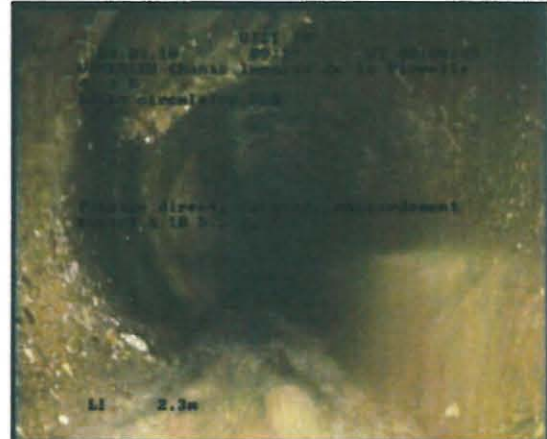
Photo: 0000039.JPG, 00:00:44
2,64m, Piquage direct, carotté, raccordement ouvert à 10 h., -, (-)

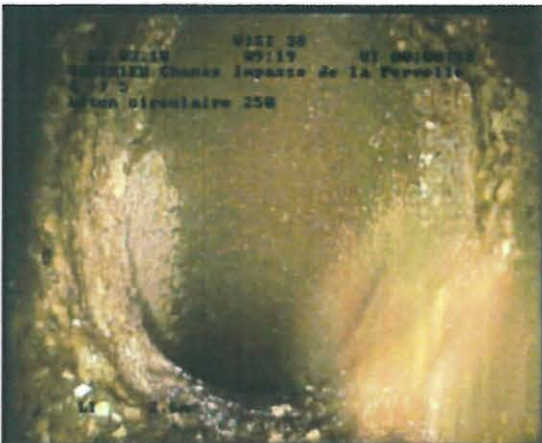
Photo: 0000040.JPG, 00:00:44
2,64m, Piquage direct, carotté, raccordement ouvert à 10 h., -, (-)

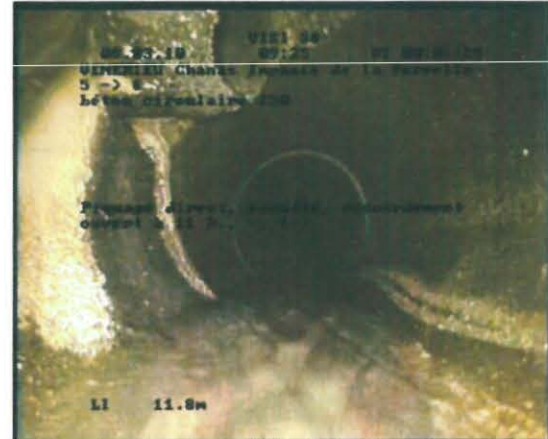
Photo: 0000045.JPG, 00:01:28
11,97m, Piquage direct, carotté, raccordement ouvert à 11 h., -, (-)

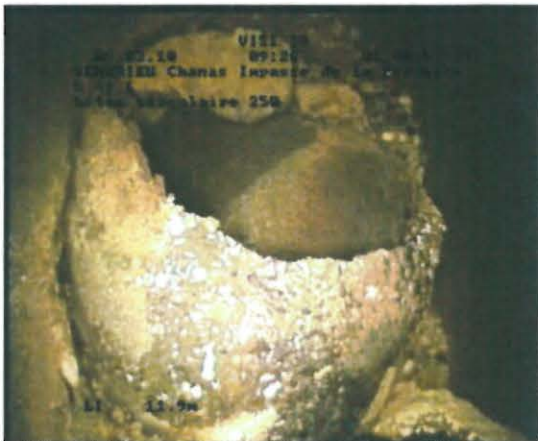
Photo: 0000046.JPG, 00:01:28
11,97m, Piquage direct, carotté, raccordement ouvert à 11 h., -, (-)

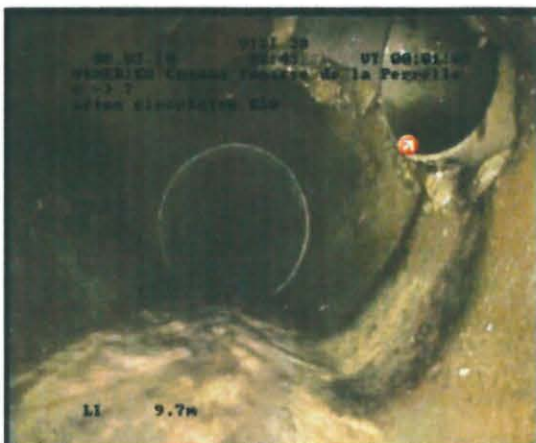
Photo: 0000050.JPG, 00:00:52
9,86m, Piquage direct, carotté, raccordement ouvert à 2 h., -, (-)

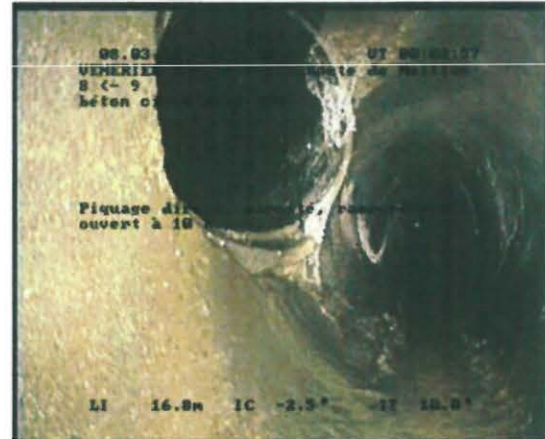
Photo: 0000058.JPG, 00:02:58
16,99m, Piquage direct, carotté, raccordement ouvert à 10 h., -, (-)

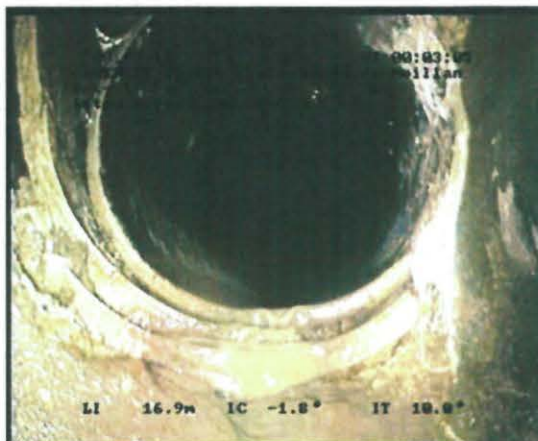
Photo: 0000059.JPG, 00:02:58
16,99m, Piquage direct, carotté, raccordement ouvert à 10 h., -, (-)

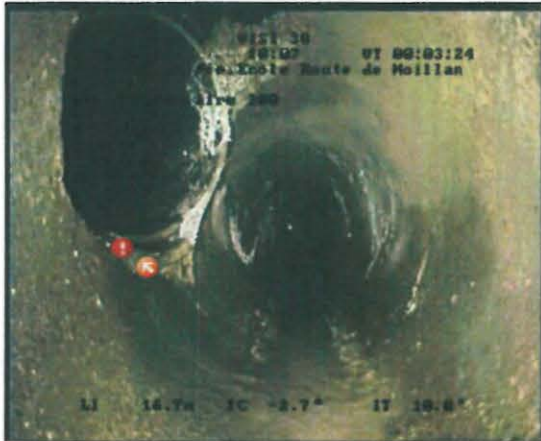
Photo: 0000061.JPG, 00:03:12
16,99m, Écoulement dans canalisation entrante, clair, aucun mauvais raccordement observé à 10 h., -

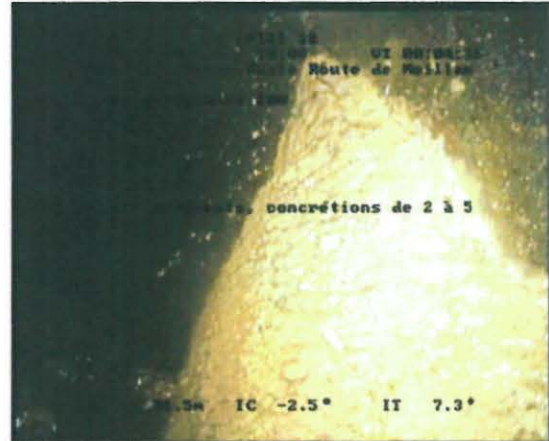
Photo: 0000062.JPG, 00:04:35
21,52m, Dépôts adhérents, concrétions de 2 à 5 h. -

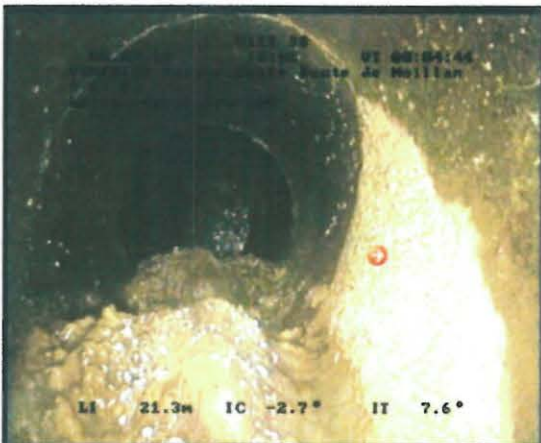
Photo: 0000063.JPG, 00:04:35
21,52m, Dépôts adhérents, concrétions de 2 à 5 h. -

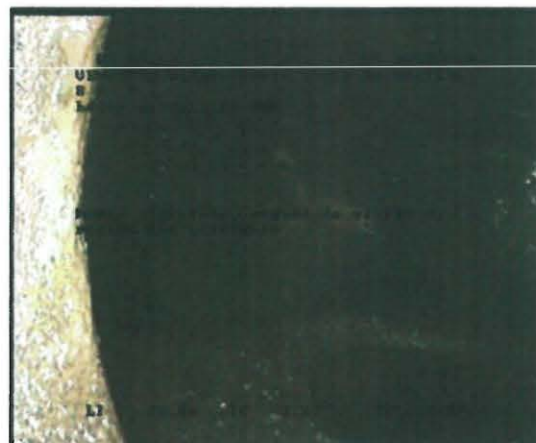
Photo: 0000066.JPG, 00:05:14
21,88m, Noeud d'arrivée, regard de visite 9

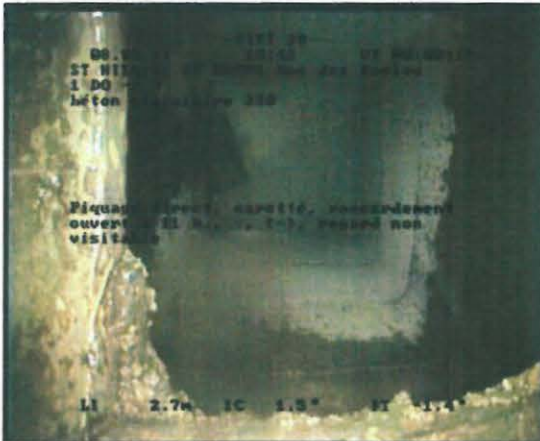
Photo: 0000001.JPG, 00:00:17
2,79m, Piquage direct, carotté, raccordement ouvert à 11 h., -, (-)

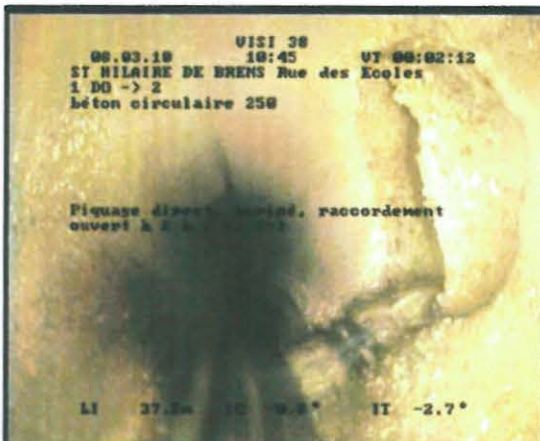
Photo: 0000003.JPG, 00:02:12
37,54m, Piquage direct, buriné, raccordement ouvert à 2 h., -, (-)

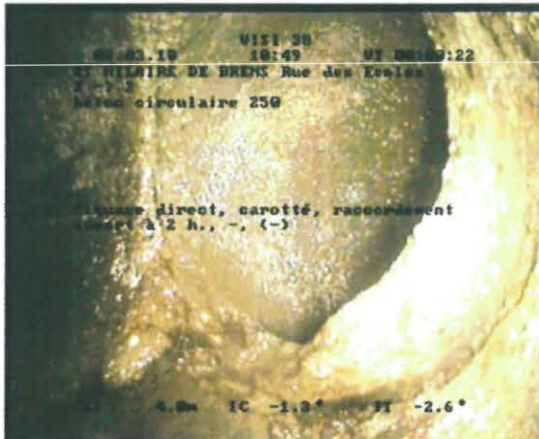
Photo: 0000007.JPG, 00:00:21
4,08m, Piquage direct, carotté, raccordement ouvert à 2 h., -, (-)

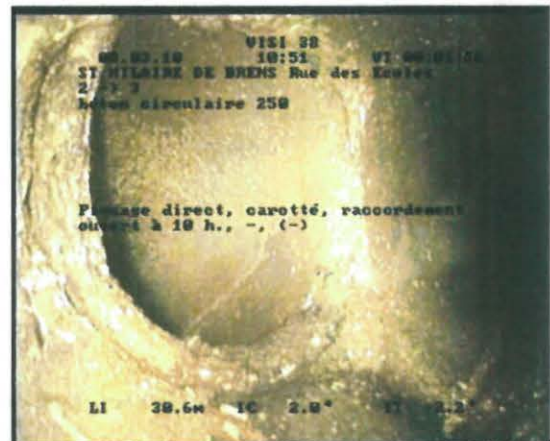
Photo: 0000010.JPG, 00:01:57
30,62m, Piquage direct, carotté, raccordement ouvert à 10 h., -, (-)

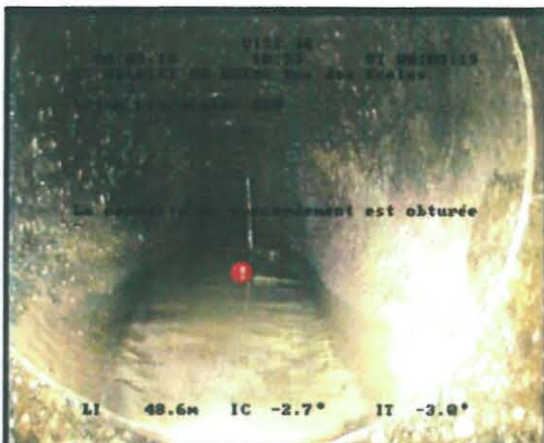
Photo: 0000013.JPG, 00:03:17
48,63m, La conduite de raccordement est obturée -

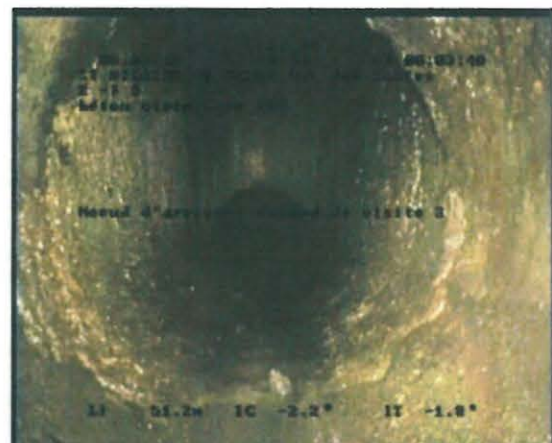
Photo: 0000014.JPG, 00:03:40
52m, Noeud d'arrivée, regard de visite 3

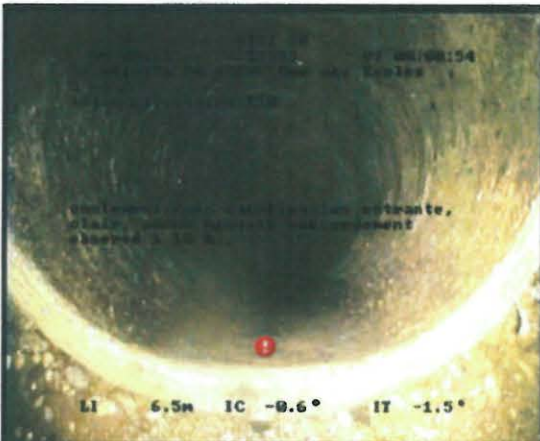
Photo: 0000017.JPG, 00:00:52
6,56m, Écoulement dans canalisation entrante, clair, aucun mauvais raccordement observé à 10 h., -

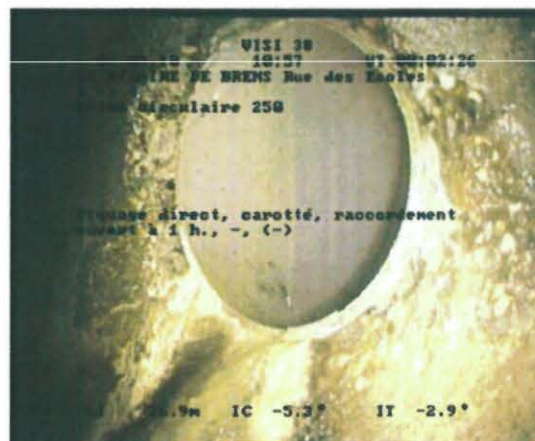
Photo: 0000020.JPG, 00:02:27
26,97m, Piquage direct, carotté, raccordement ouvert à 1 h., -, (-)

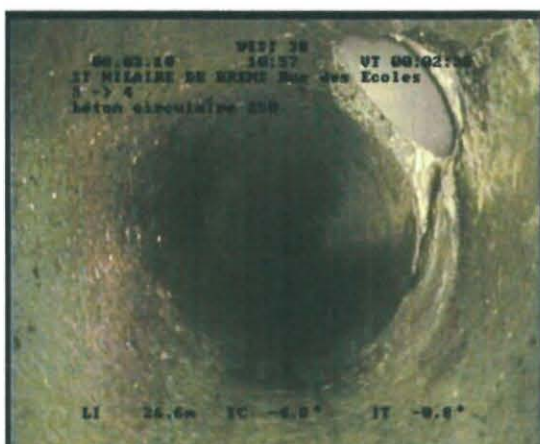
Photo: 0000021.JPG, 00:02:27
26,97m, Piquage direct, carotté, raccordement ouvert à 1 h., -, (-)

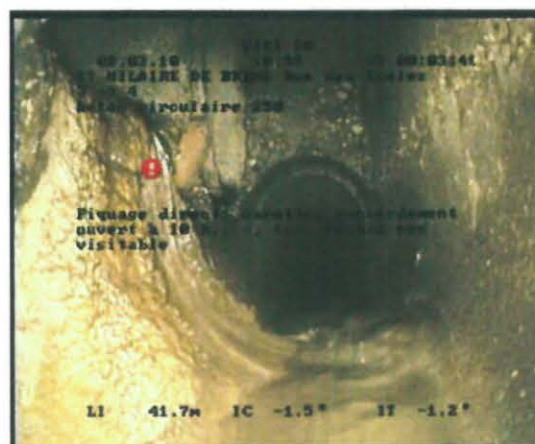
Photo: 0000022.JPG, 00:03:39
41,83m, Piquage direct, carotté, raccordement ouvert à 10 h., -, (-)

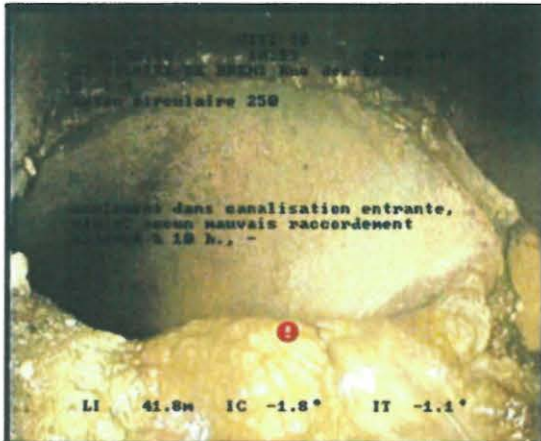
Photo: 0000023.JPG, 00:03:59
41,83m, Écoulement dans canalisation entrante, clair, aucun mauvais raccordement observé à 10 h., -

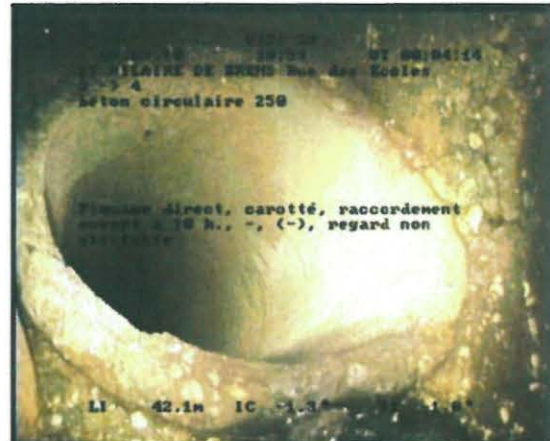
Photo: 0000024.JPG, 00:04:14
42,15m, Piquage direct, carotté, raccordement ouvert à 10 h., -, (-)

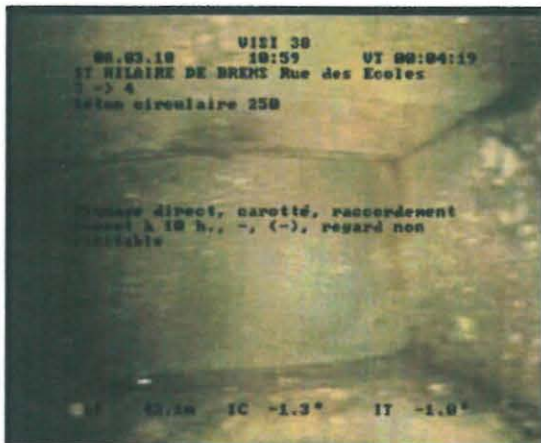
Photo: 0000025.JPG, 00:04:14
42,15m, Piquage direct, carotté, raccordement ouvert à 10 h., -, (-)

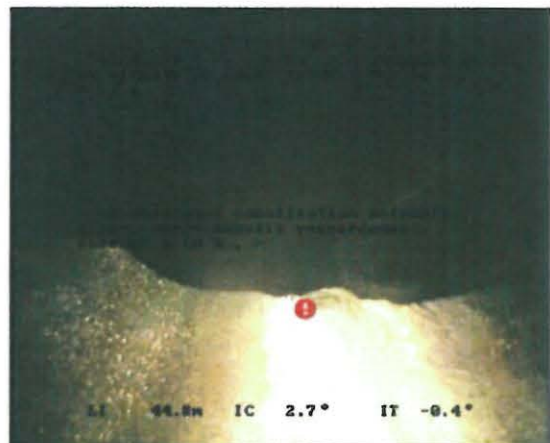
Photo: 0000026.JPG, 00:04:57
44,84m, Écoulement dans canalisation entrante, clair, aucun mauvais raccordement observé à 10 h., -

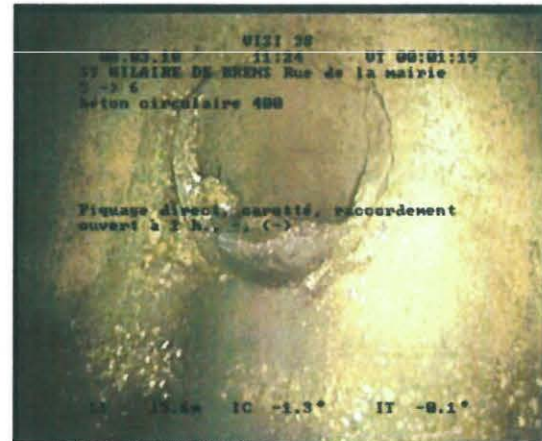
Photo: 0000030.JPG, 00:01:19
15,68m, Piquage direct, carotté, raccordement ouvert à 1 h., - (-)

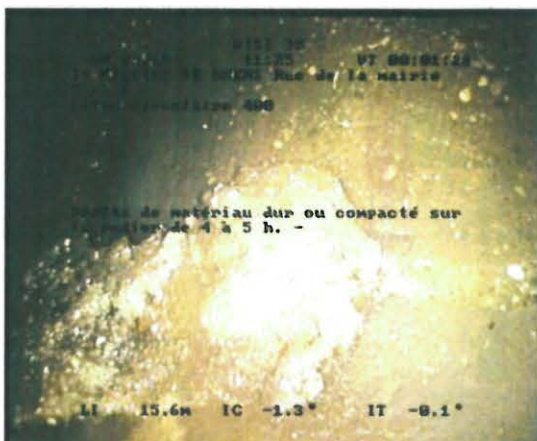
Photo: 0000031.JPG, 00:01:28
15,68m, Dépôts de matériau dur ou compacté sur le radier de 4 à 5 h. -

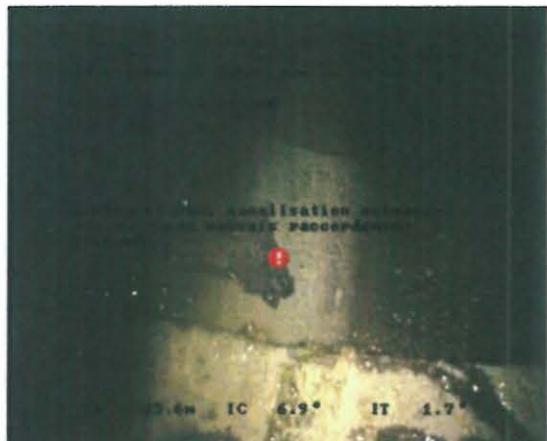
Photo: 0000033.JPG, 00:02:35
25,68m, Écoulement dans canalisation entrante, clair, aucun mauvais raccordement observé -, -

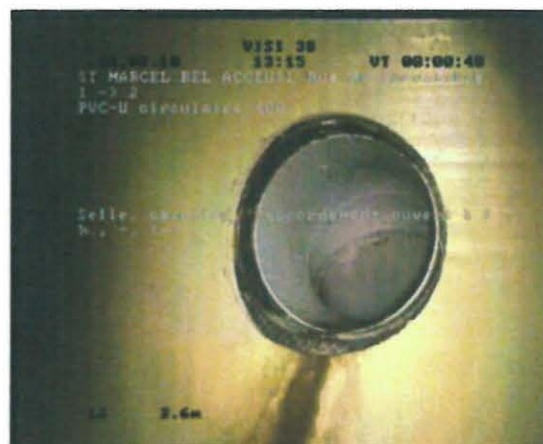
Photo: 0000002.JPG, 00:00:40
3,66m, Selle, carottée, raccordement ouvert à 1 h., -, (-)

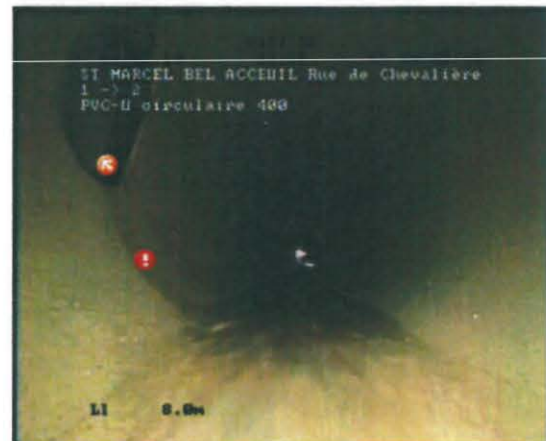
Photo: 0000006.JPG, 00:02:23
8,29m, Écoulement dans canalisation entrante, clair, aucun mauvais raccordement observé à 10 h., -

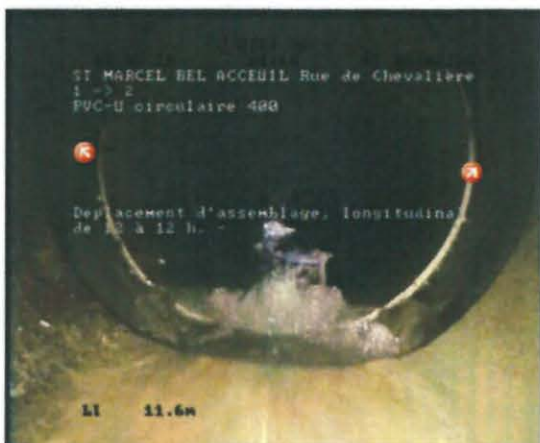
Photo: 0000007.JPG, 00:03:25
11,94m, Déplacement d'assemblage, longitudinal de 12 à 12 h., -

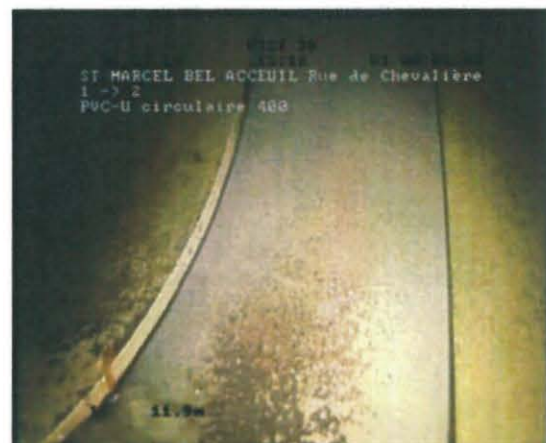
Photo: 0000008.JPG, 00:03:25
11,94m, Déplacement d'assemblage, longitudinal de 12 à 12 h., -

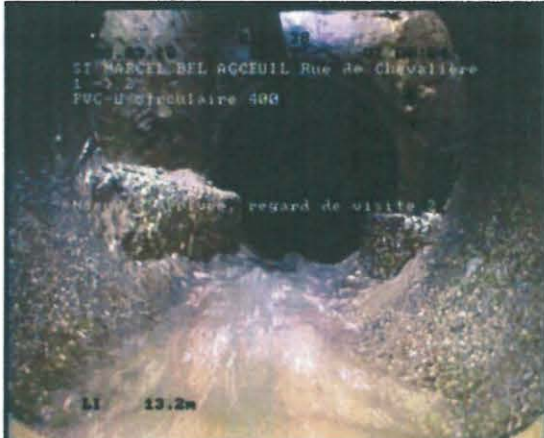
Photo: 0000009.JPG, 00:04:03
13,88m, Noeud d'arrivée, regard de visite 2

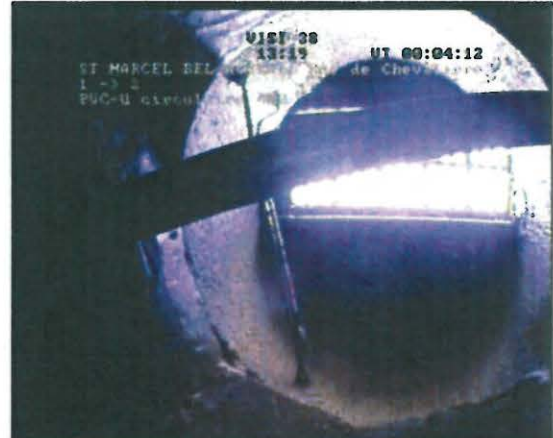
Photo: 0000010.JPG, 00:04:03
13,88m, Noeud d'arrivée, regard de visite 2

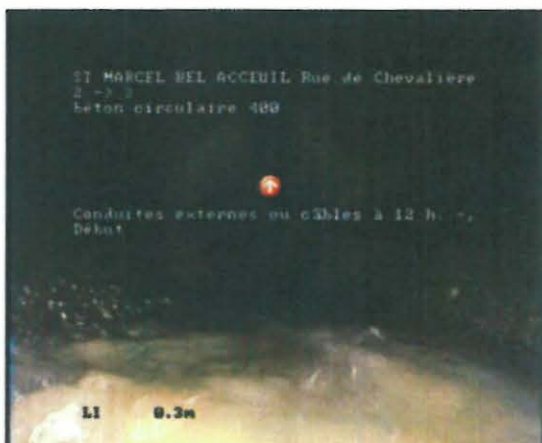
Photo: 0000011.JPG, 00:00:08
0,37m, Conduites externes ou câbles à 12 h. -, Début

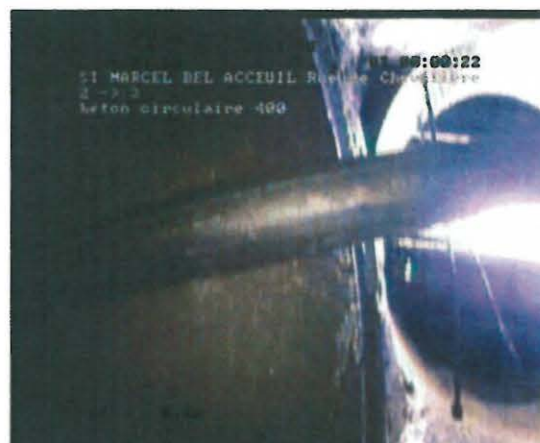
Photo: 0000012.JPG, 00:00:08
0,37m, Conduites externes ou câbles à 12 h. -, Début

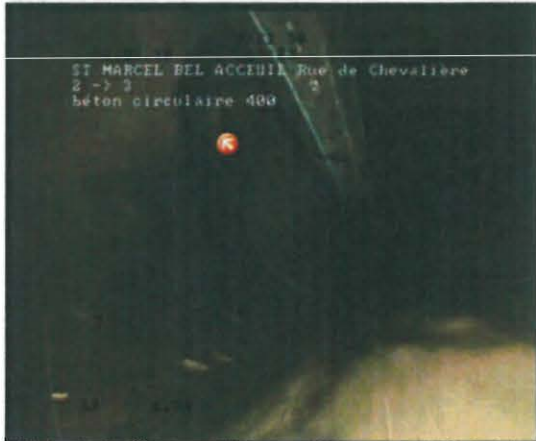
Photo: 0000015.JPG, 00:00:03
1,99m, Écoulement dans canalisation entrante, clair, aucun mauvais raccordement observé à 11 h., -

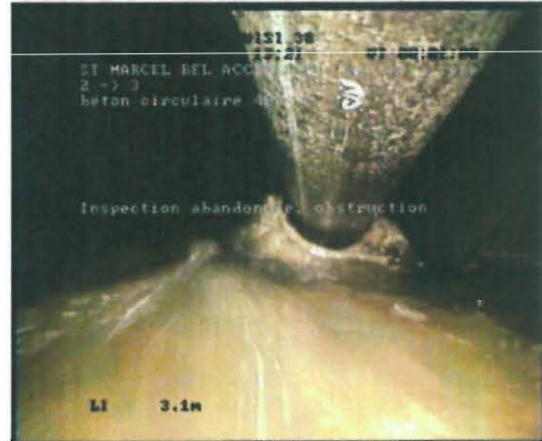
Photo: 0000016.JPG, 00:00:59
3,12m, Inspection abandonnée, obstruction

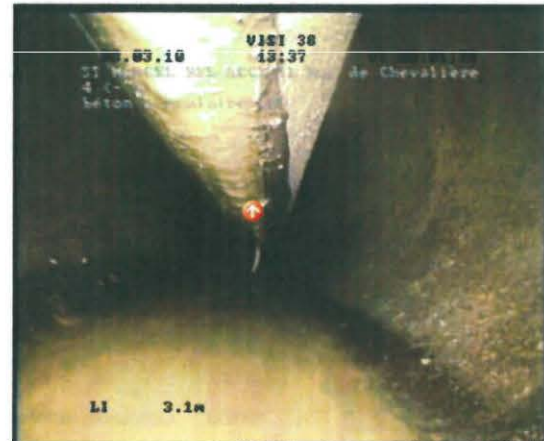
Photo: 0000018.JPG, 00:00:05
0,1m, Conduites externes ou câbles à 12 h. -, Début

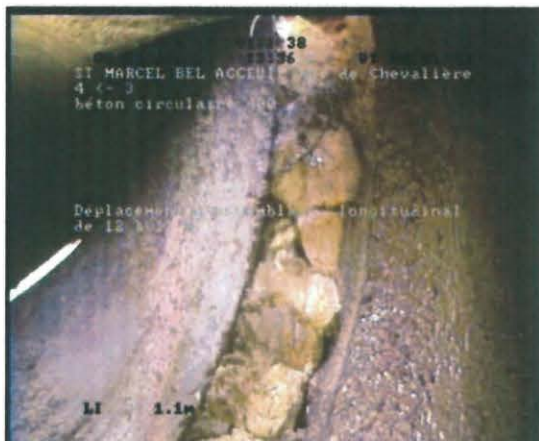
Photo: 0000019.JPG, 00:01:04
1,19m, Déplacement d'assemblage, longitudinal de 12 à 12 h. -

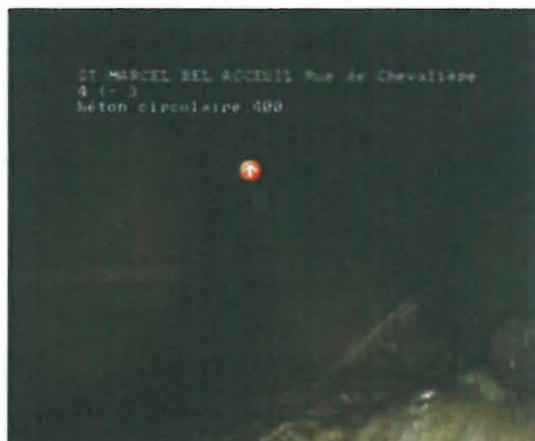
Photo: 0000022.JPG, 00:02:54
7,64m, Noeud d'arrivée, regard de visite 3

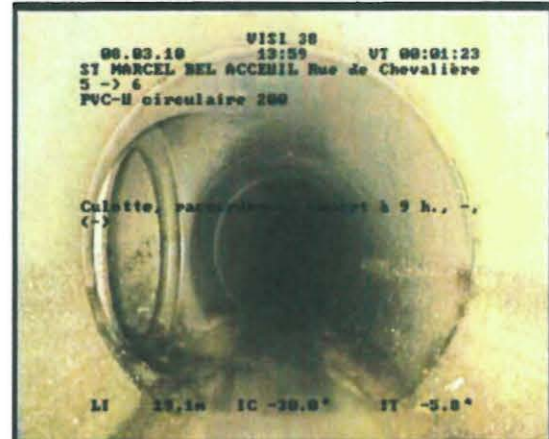
Photo: 0000024.JPG, 00:01:24
19,48m, Culotte, raccordement fermé à 9 h., -, (-)

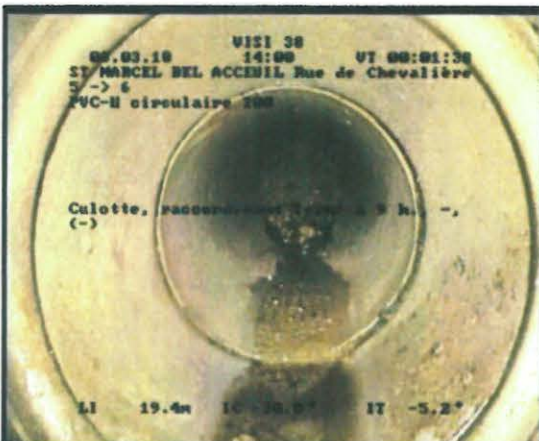
Photo: 0000025.JPG, 00:01:24
19,48m, Culotte, raccordement fermé à 9 h., -, (-)

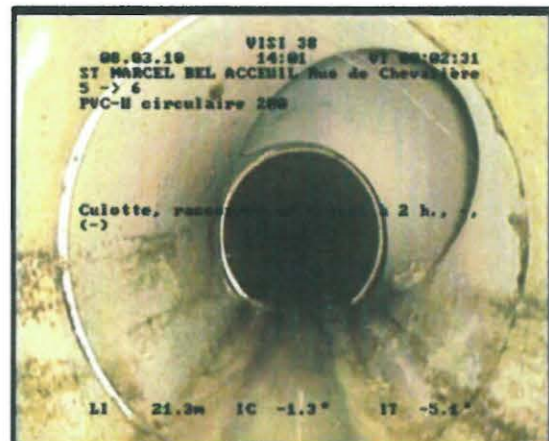
Photo: 0000026.JPG, 00:02:28
21,71m, Culotte, raccordement ouvert à 2 h., -, (-)

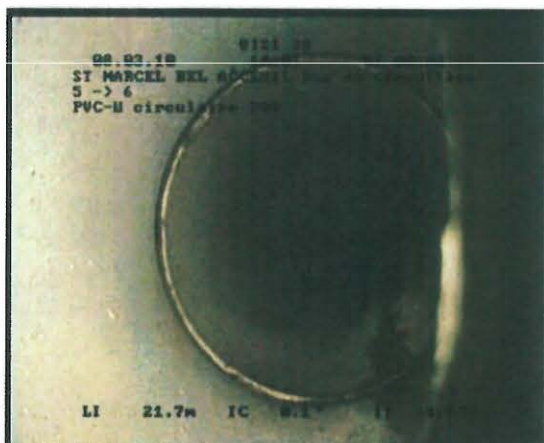
Photo: 0000027.JPG, 00:02:28
21,71m, Culotte, raccordement ouvert à 2 h., -, (-)

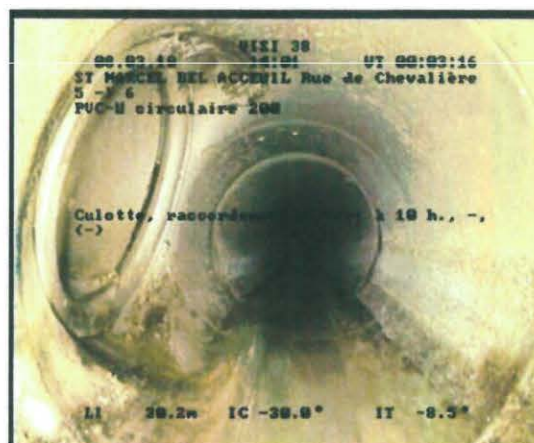
Photo: 0000028.JPG, 00:03:15
30,47m, Culotte, raccordement ouvert à 10 h., -, (-)

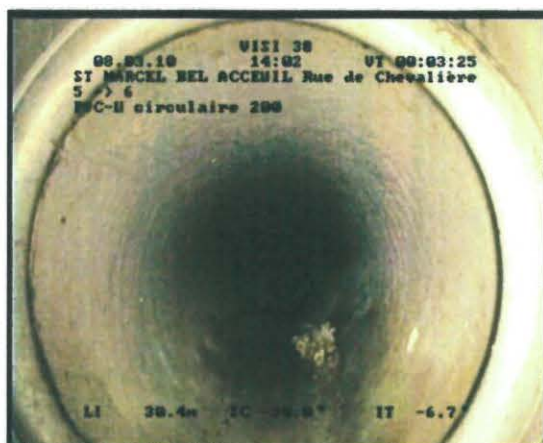
Photo: 0000029.JPG, 00:03:15
30,47m, Culotte, raccordement ouvert à 10 h., -, (-)

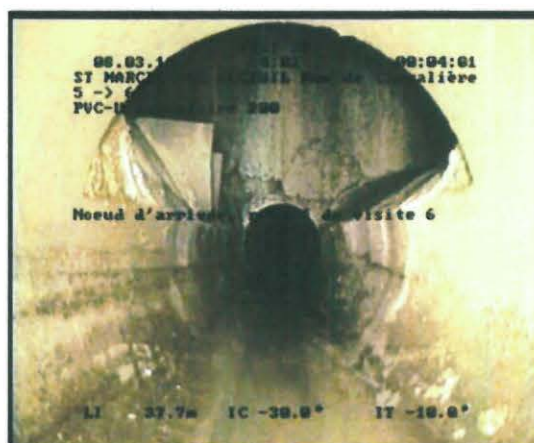
Photo: 0000030.JPG, 00:04:01
38,38m, Noeud d'arrivée, regard de visite 6

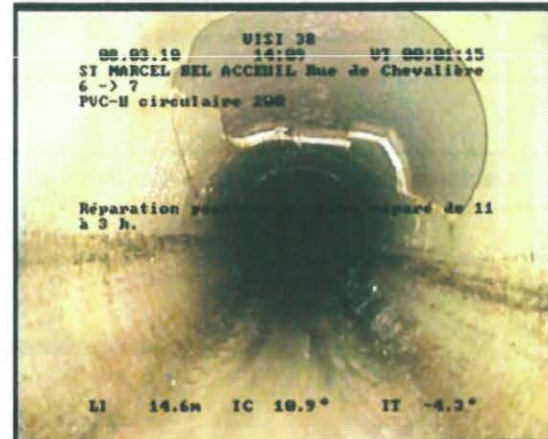
Photo: 0000032.JPG, 00:01:14
14,85m, Réparation ponctuelle, trou réparé de 11 à 3 h.

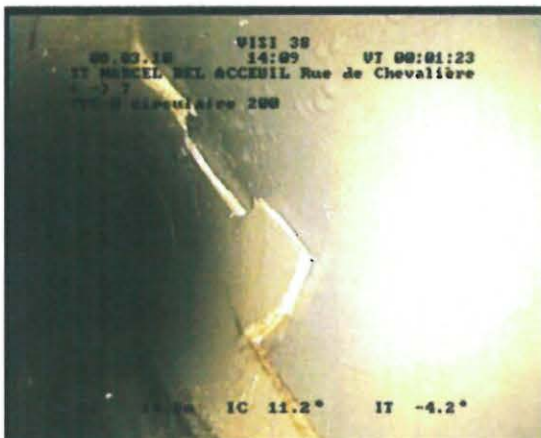
Photo: 0000033.JPG, 00:01:14
14,85m, Réparation ponctuelle, trou réparé de 11 à 3 h.

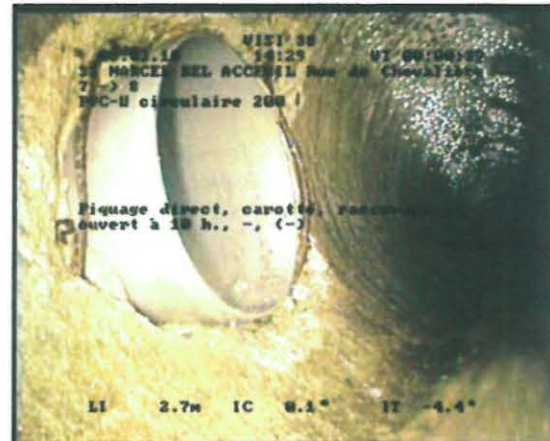
Photo: 0000037.JPG, 00:00:38
2,78m, Piquage direct, carotté, raccordement ouvert à 10 h., -, (-)

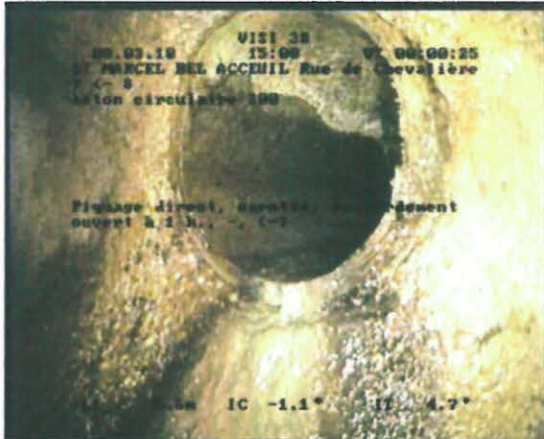
Photo: 0000039.JPG, 00:00:25
5,68m, Piquage direct, carotté, raccordement ouvert à 1 h., -, (-)

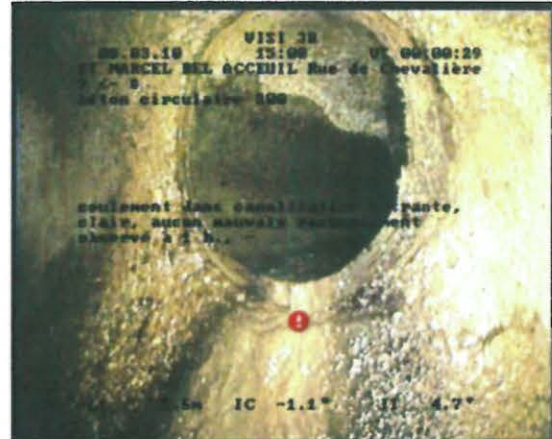
Photo: 0000040.JPG, 00:00:29
5,68m, Écoulement dans canalisation entrante, clair, aucun mauvais raccordement observé à 1 h., -

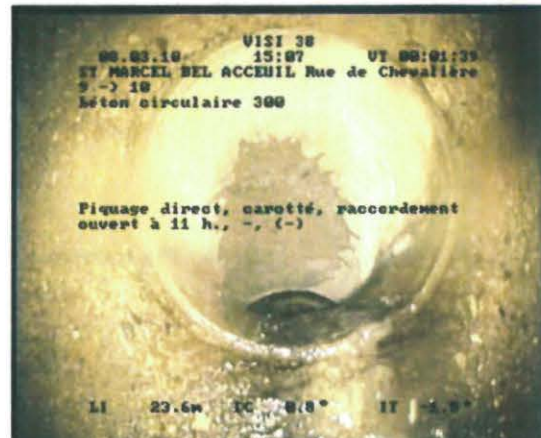
Photo: 0000047.JPG, 00:01:38
23,69m, Piquage direct, carotté, raccordement ouvert à 11 h., -, (-)

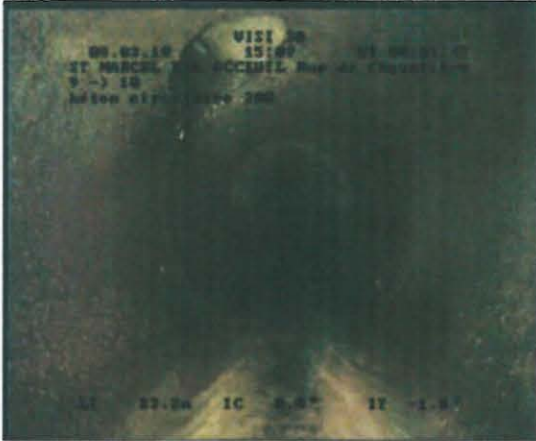
Photo: 0000048.JPG, 00:01:38
23,69m, Piquage direct, carotté, raccordement ouvert à 11 h., -
(-)

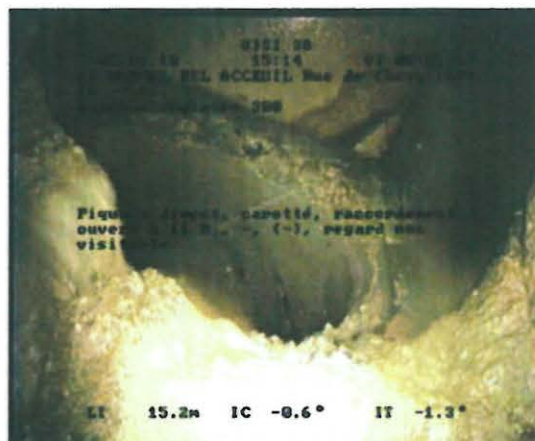
Photo: 0000052.JPG, 00:01:13
15,26m, Piquage direct, carotté, raccordement ouvert à 11 h., -, (-)

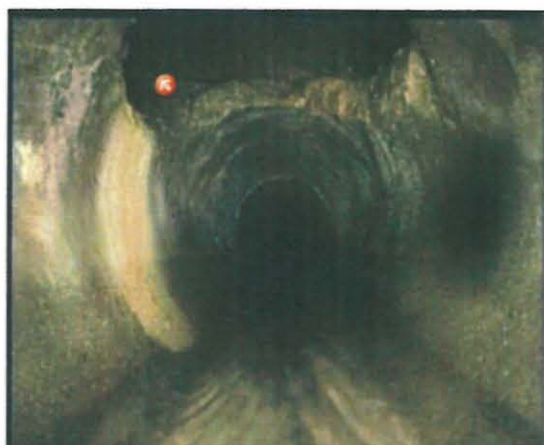
Photo: 0000053.JPG, 00:01:13
15,26m, Piquage direct, carotté, raccordement ouvert à 11 h., -, (-)

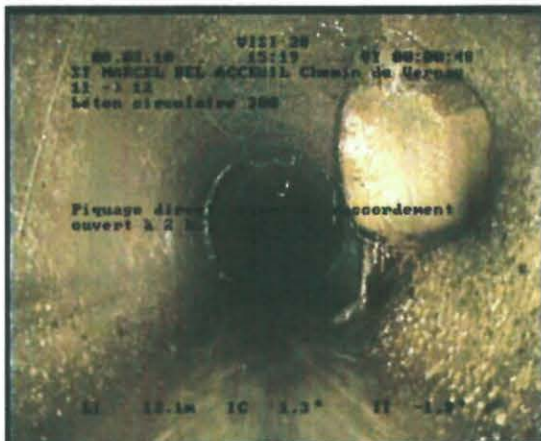
Photo: 0000058.JPG, 00:00:48
12,7m, Piquage direct, carotté, raccordement ouvert à 2 h., -, (-)

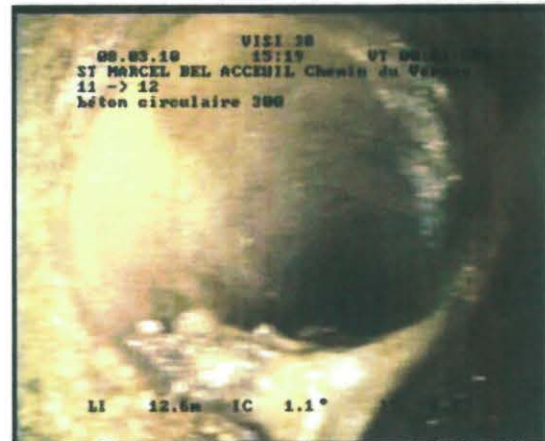
Photo: 0000059.JPG, 00:00:48
12,7m, Piquage direct, carotté, raccordement ouvert à 2 h., -, (-)

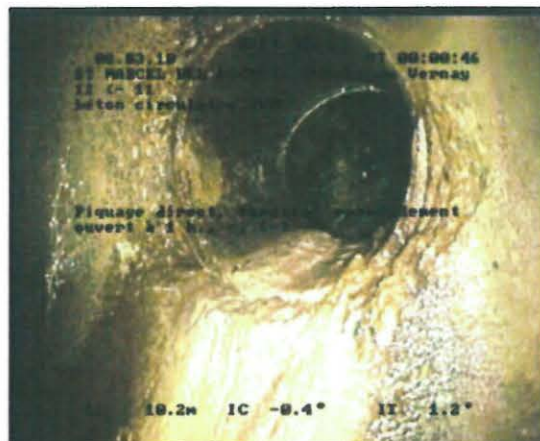
Photo: 0000062.JPG, 00:00:45
10,24m, Piquage direct, carotté, raccordement ouvert à 1 h., -, (-)

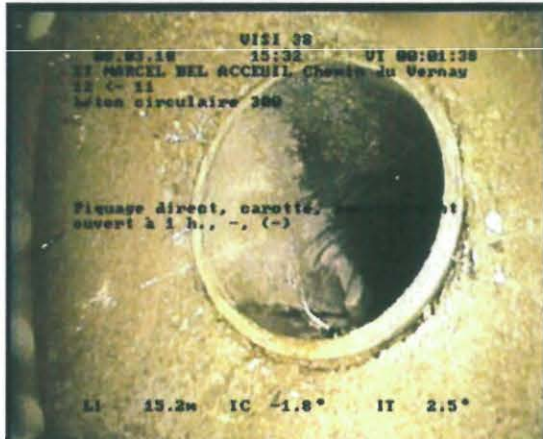
Photo: 0000065.JPG, 00:01:38
15,25m, Piquage direct, carotté, raccordement ouvert à 1 h., -, (-)

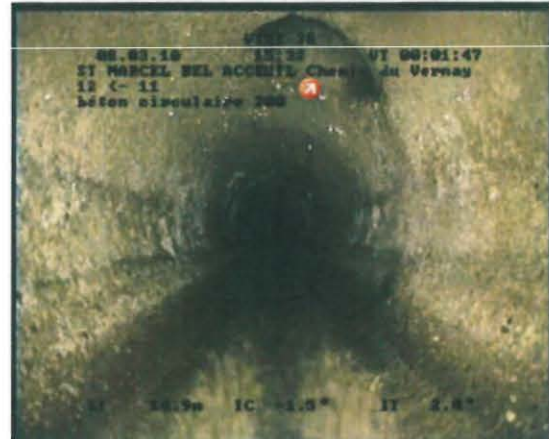
Photo: 0000066.JPG, 00:01:38
15,25m, Piquage direct, carotté, raccordement ouvert à 1 h., -, (-)

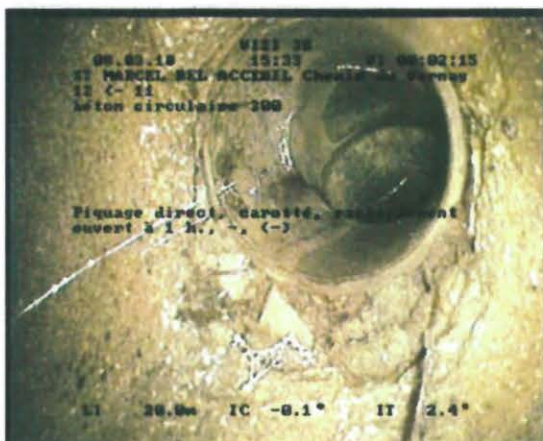
Photo: 0000067.JPG, 00:02:15
20m, Piquage direct, carotté, raccordement ouvert à 1 h., -, (-)

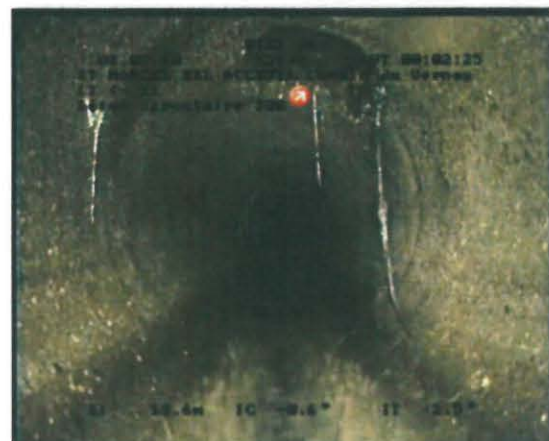
Photo: 0000068.JPG, 00:02:15
20m, Piquage direct, carotté, raccordement ouvert à 1 h., -, (-)

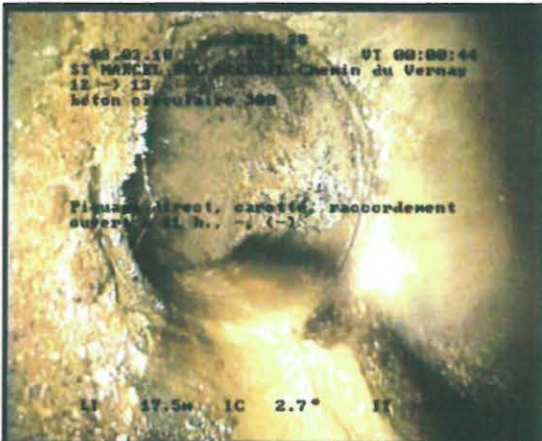
Photo: 0000070.JPG, 00:00:43
17,59m, Piquage direct, carotté, raccordement ouvert à 11 h., -, (-)

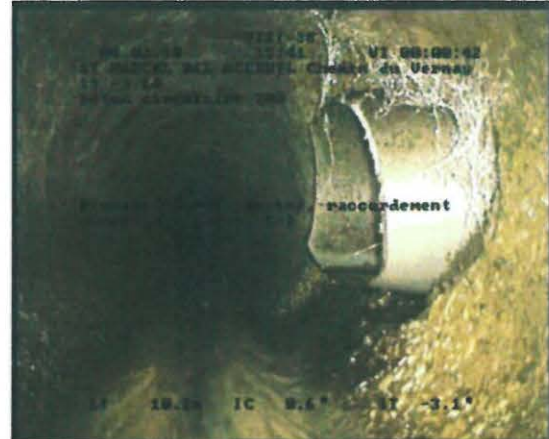
Photo: 0000074.JPG, 00:00:41
10,6m, Piquage direct, buriné, raccordement ouvert à 3 h., -, (-)

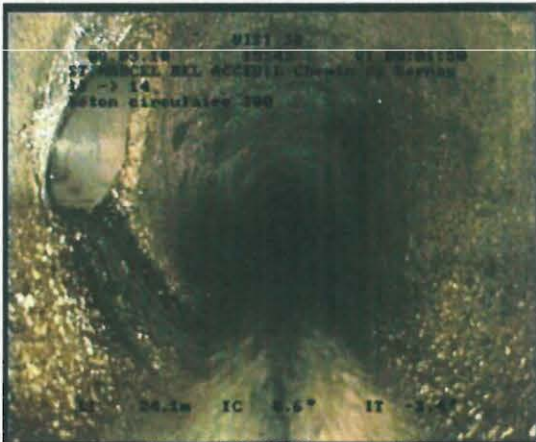
Photo: 0000077.JPG, 00:01:35
24,56m, Piquage direct, carotté, raccordement ouvert à 10 h., -,
(-)

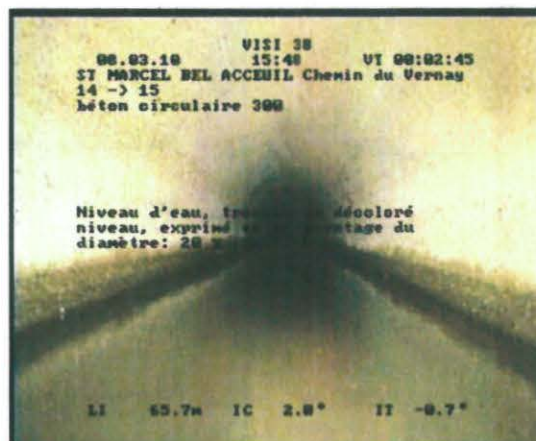
Photo: 0000081.JPG, 00:02:44
65,71m, Niveau d'eau, trouble ou décoloré niveau, exprimé en pourcentage du diamètre: 20 %

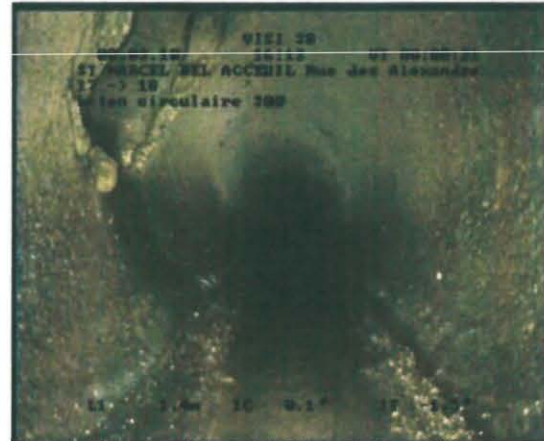
Photo: 0000083.JPG, 00:00:11
1,47m, Piquage direct, carotté, raccordement ouvert à 11 h., -, (-)

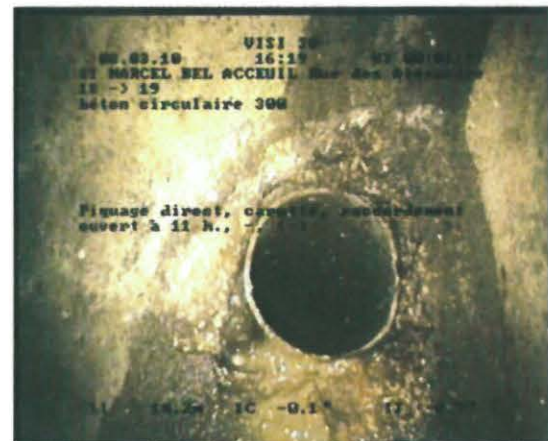
Photo: 0000089.JPG, 00:01:55
14,24m, Piquage direct, carotté, raccordement ouvert à 11 h., -, (-)
