**SYNDICAT INTERCOMMUNAL DES EAUX DE LA REGION
DE DOLOMIEU MONTCARRA**

**SCHEMA DIRECTEUR D'ASSAINISSEMENT DES
COMMUNES DE SAINT MARCEL-BEL-ACCUEIL, SAINT
HILAIRE-DE-BRENS, VENERIEU ET MORAS
(TERRITOIRE DE L'ANCIEN SIE DU LAC DE MORAS)**

**PHASE 2 : CAMPAGNE DE MESURES
PHASE 3 : ANALYSE DU FONCTIONNEMENT ET SCHEMA
DIRECTEUR D'ASSAINISSEMENT**

MEMOIRE

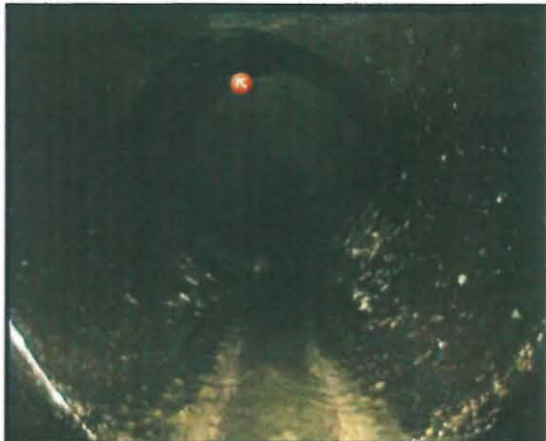
Photo: 0000090.JPG, 00:01:55
14,24m, Piquage direct, carotté, raccordement ouvert à 11 h., -, (-)

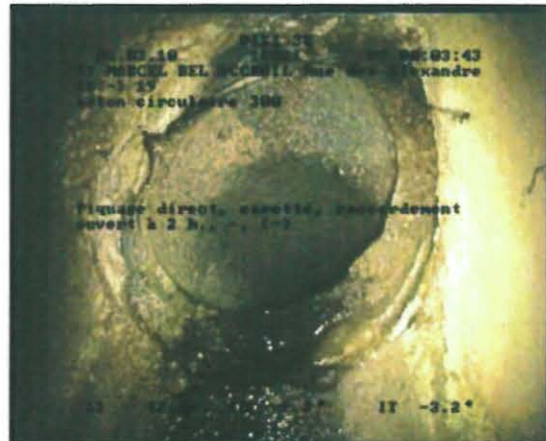
Photo: 0000091.JPG, 00:03:44
42,44m, Piquage direct, carotté, raccordement ouvert à 2 h., -, (-)

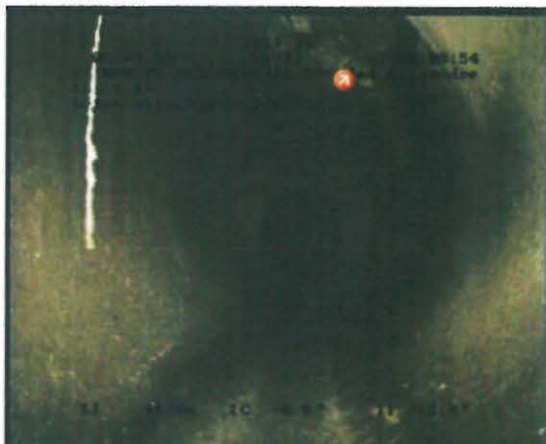
Photo: 0000092.JPG, 00:03:44
42,44m, Piquage direct, carotté, raccordement ouvert à 2 h., -, (-)
