### Commune de Saint Jean de Barrou

## SCHEMA DIRECTEUR D'ASSAINISSEMENT DE LA COMMUNE DE SAINT JEAN DE BARROU

Rapport Phases 3 & 4 & 5

SEPTEMBRE 2024

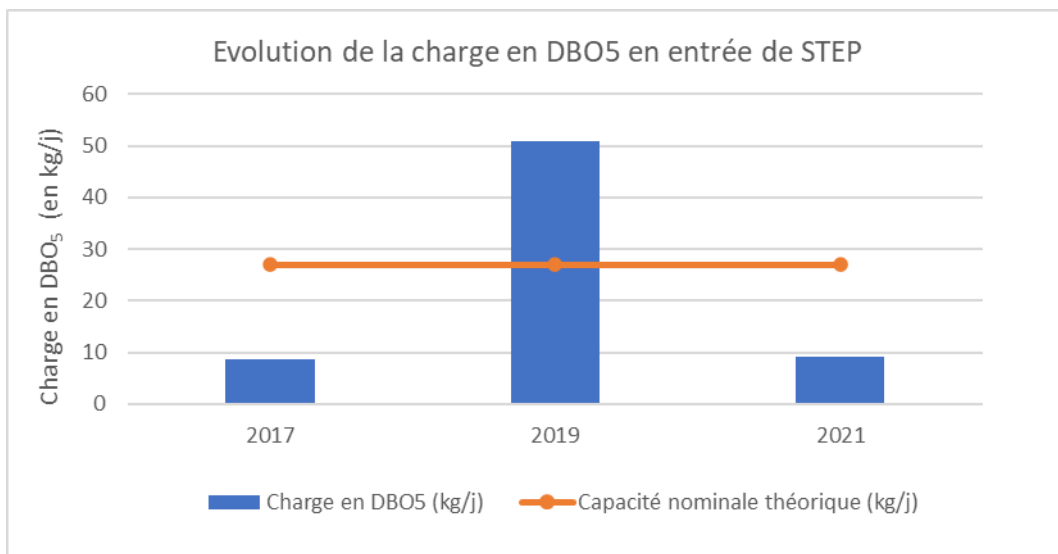
Figure 7 : Evolution de la charge organique en entrée de station d'épuration

- La charge organique reçue en entrée de station d'épuration est hétérogène sur les 3 bilans. La charge maximale est de 51 kg DBO<sub>5</sub>, soit 850 EH sur la base de 60 g DBO<sub>5</sub>/j. Elle est nettement supérieure à la capacité nominale théorique.
- La charge organique reçue en entrée de station d'épuration en 2017 et 2021 est homogène. La charge organique moyenne est de 8,91 kg DBO<sub>5</sub> soit 149 EH sur la base de 60 g DBO<sub>5</sub>/j, ce qui représente 33 % de la capacité nominale théorique.

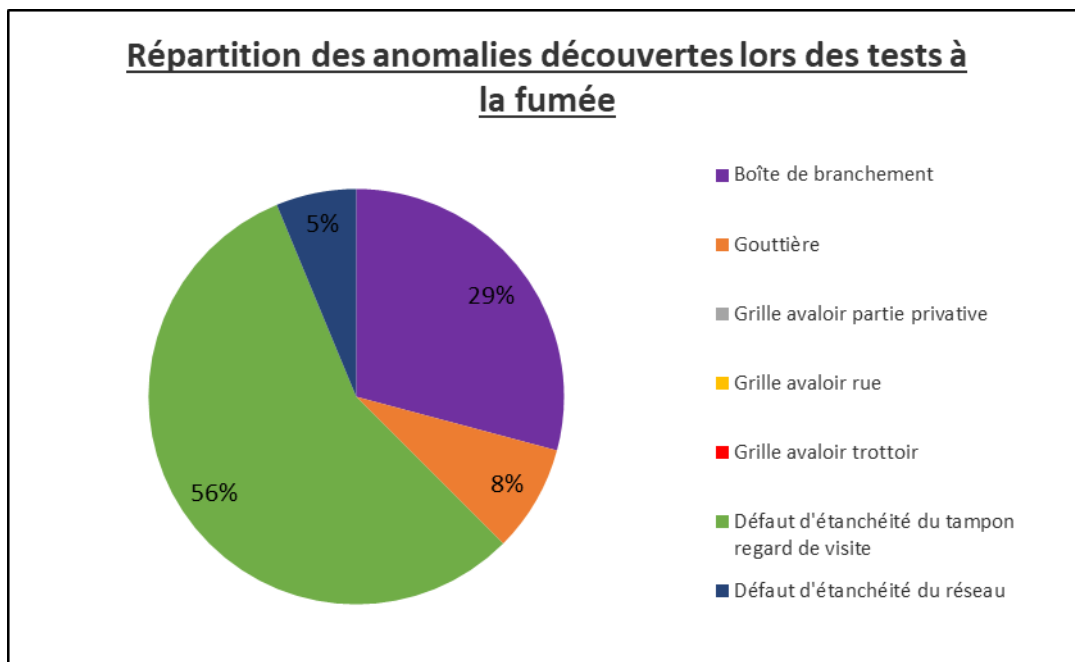
*Figure 8 : Répartition par types d'anomalies découvertes lors des tests à la fumée*

→ **48 anomalies ont été détectées sur la commune de Saint Jean de Barrou :**

- 14 défauts d'étanchéité des boîtes de branchement,
- 4 gouttières,
- 27 défauts d'étanchéité des tampons de regards de visite,
- 3 défauts d'étanchéité du réseau.

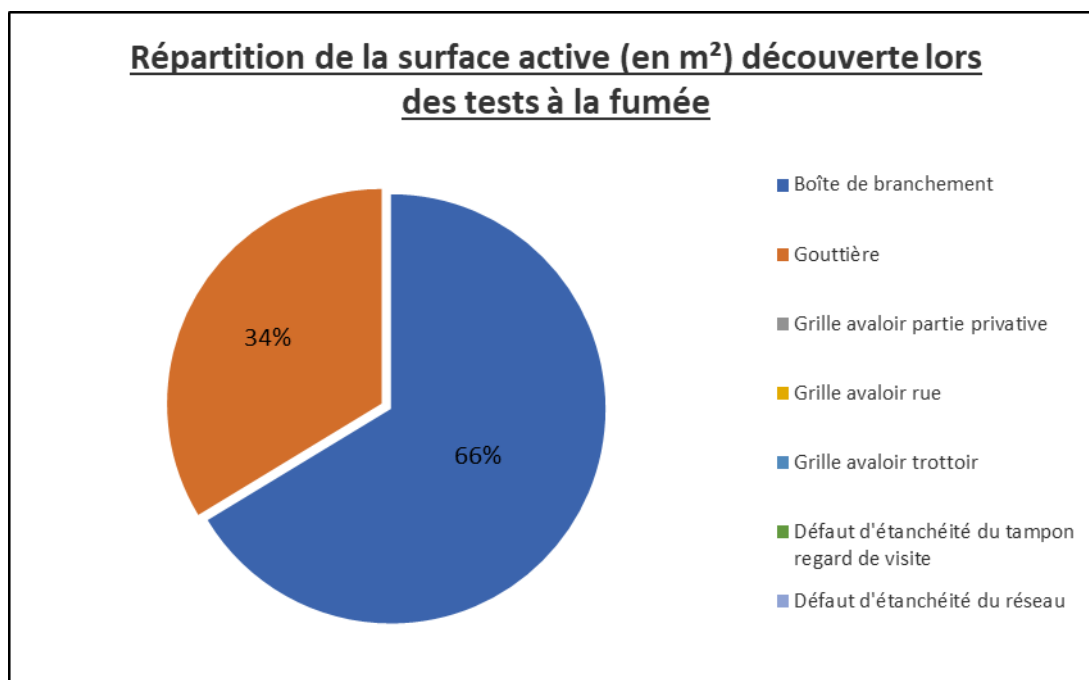
Figure 9 : Répartition de la surface active découverte lors des tests à la fumée

- La surface active détectée avec les tests à la fumée est de 386 m<sup>2</sup> au minimum.
- Les surfaces actives liées aux défauts d'étanchéité des tampons regards de visite et aux défauts d'étanchéité du réseau sont très difficilement quantifiables mais peuvent être conséquentes en fonction de l'intensité de la pluie et de la localisation du défaut au regard de la topographie (point bas de la voirie par exemple).
