## Barrage de Ripaud sur la Berre

## Fiches obstacle - ROE45573 Barrage de Ripaud sur la Berre

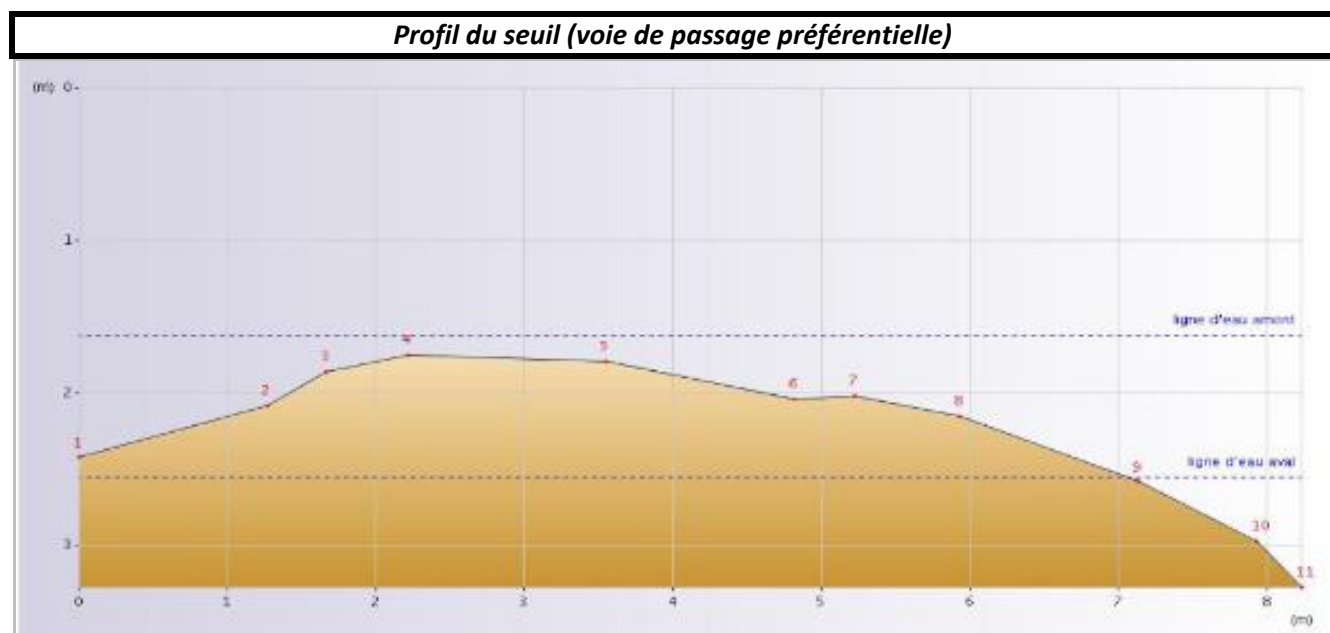
| Continuité écologique | | | | |
|---|---|---|---|---|
| Franchissabilité piscicole | Infranchissable | Très selectif | Peu selectif | Franchissable |
| Voie de reptation effective pour l'anguille | | Oui | | |
| Comblement de la retenue | Presque vide | | En partie plein | Plein |
