## Gué confluence Mayré

## Fiches obstacle - ROE52440 Gué confluence Mayré

| Cours d'eau | La Berre |
| N° ROE | ROE 52440 |

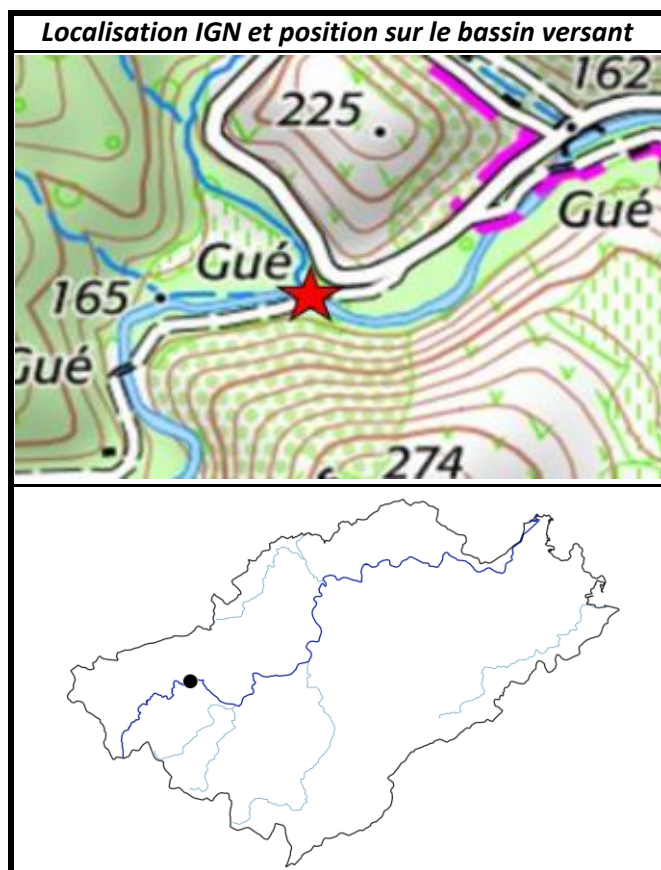
| Données administratives | |
|---|---|
| Franchissabilité | Infranchissable |

| Description de l'ouvrage | | | | |
|---|---|---|---|---|
| Hauteur de chute DH (m): | 0,75 | | | |
| Prof. fosse d'appel Hf (m): | 0,35 | | | |
| Tirant d'eau minimal voie de passage préférentielle H (m): | 0,02 | | | |
| Autres éléments impactants: | Jet plongeant | | | |
| Problèmes de réception aval lors de la dévalaison : enrochements | | | | |

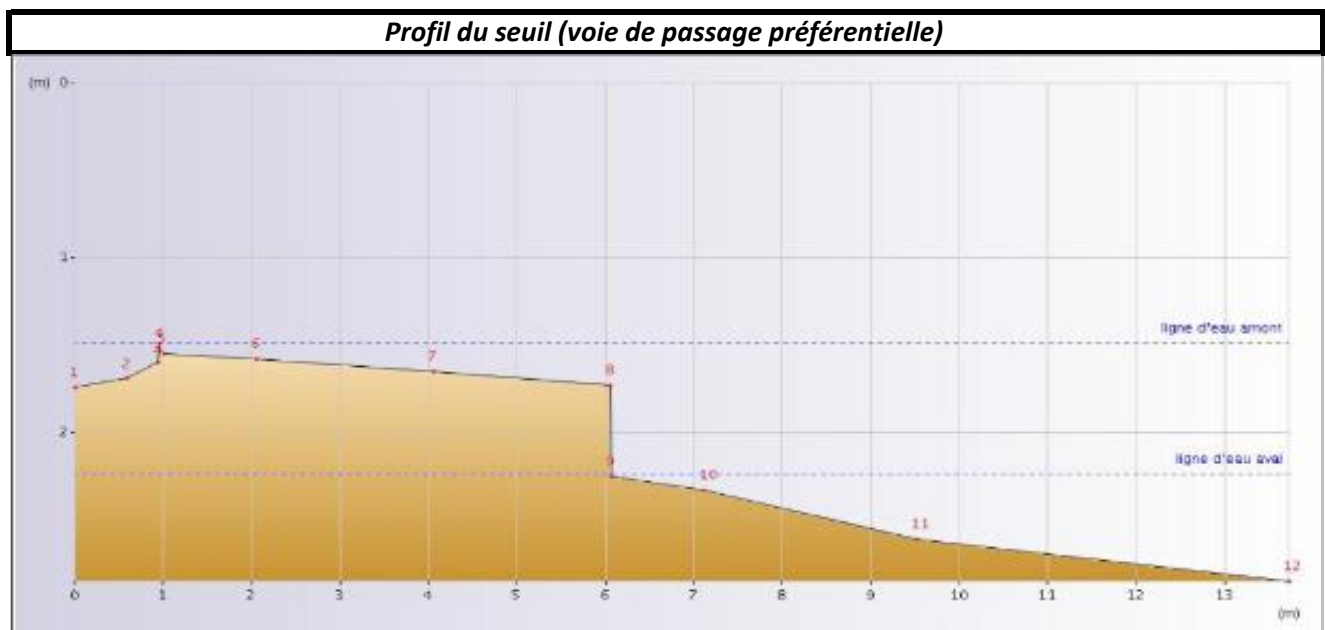
| Continuité écologique | | | | |
|---|---|---|---|---|
| Franchissabilité piscicole | Infranchissable | Très selectif | Peu selectif | Franchissable |
| Voie de reptation effective pour l'anguille | | Non | | |
