## Gué Las Pichoulières

## Fiches obstacle - ROE52443 Gué Las Pichoulières

| Cours d'eau | La Berre |
| N° ROE | ROE 52443 |

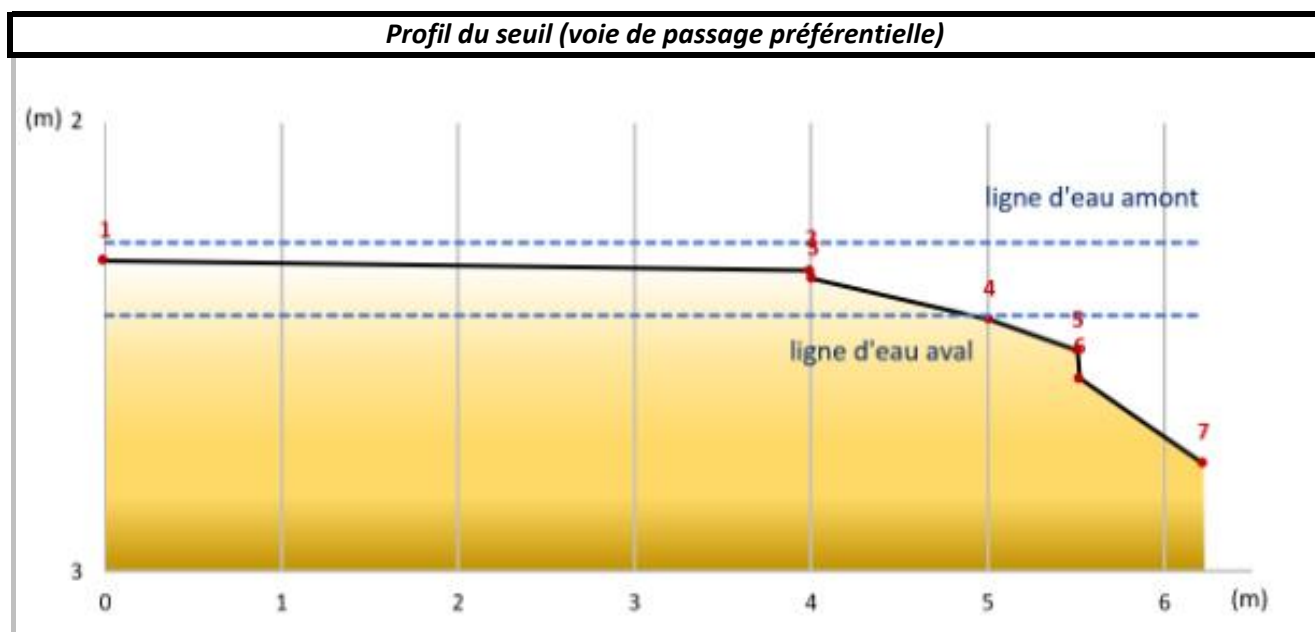
**Incidences hydrauliques :** buses bouchées, surverse dès qu'un évènement hydrologique survient. Provoque une chute à l'aval.
