## Gué la Borde Naou

## Fiches obstacle - ROE126505 Gué la Borde Naou

| Cours d'eau | Le Courtals |
| N° ROE | ROE 126505 |

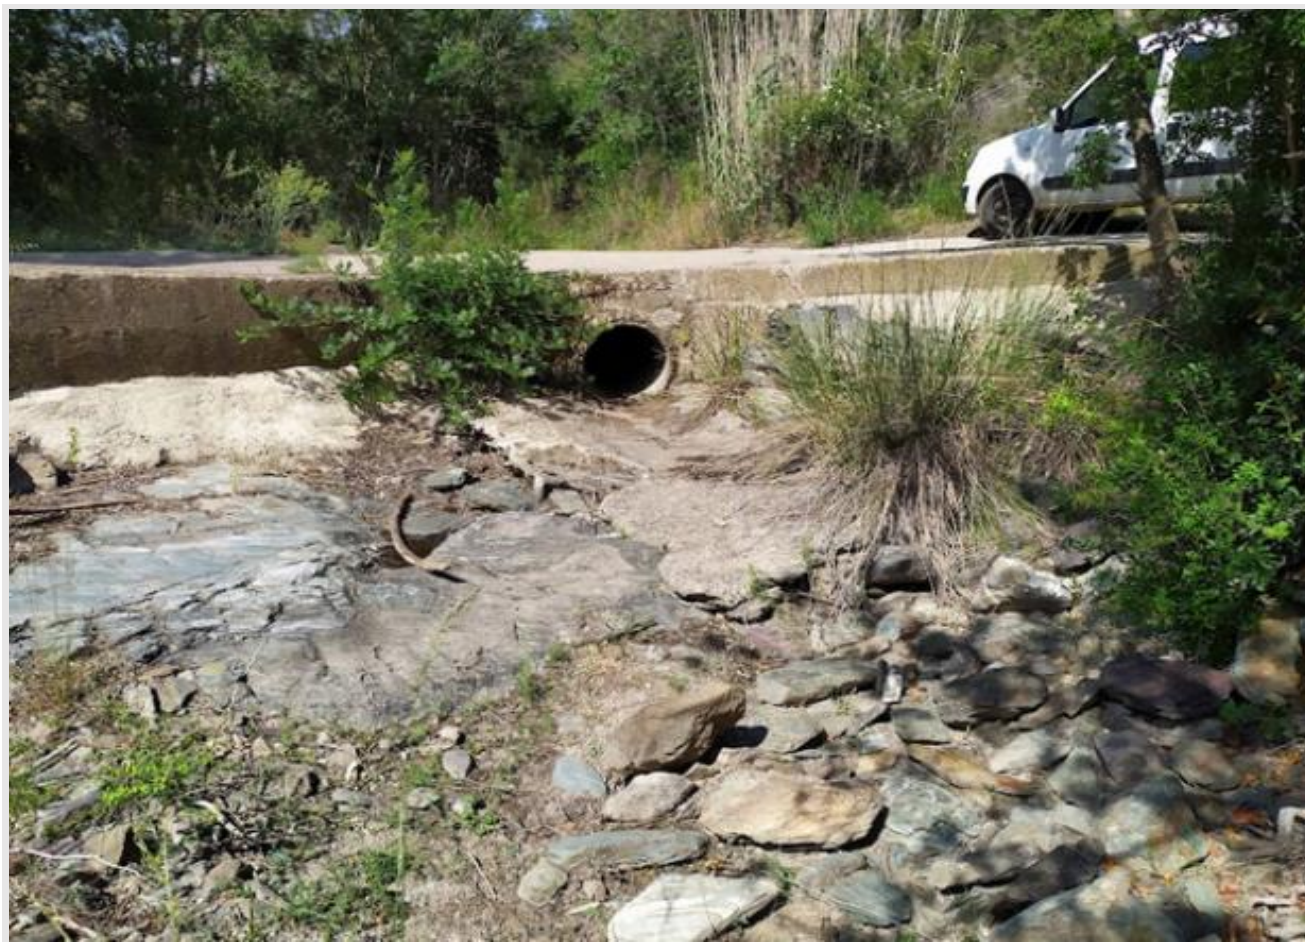
**Incidences hydrauliques** : section limitée de la buse pouvant générer des désordres hydrauliques lors d'évènements importants. Surverse dès que le débit maximum entonné est atteint.

**Incidences écologiques** : Ouvrage probablement infranchissable par nage pour nos espèces repères à cause du diamètre de la buse, de la présence du radier aval relativement pentu et de la hauteur de chute devant induire de faibles niveaux d'eau dans l'ouvrage une grande partie du temps
