# Gué la Rouge

## Fiches obstacle - ROE126503 Gué la Rouge

| Cours d'eau | Le Montluzis |
| N° ROE | ROE 126503 |

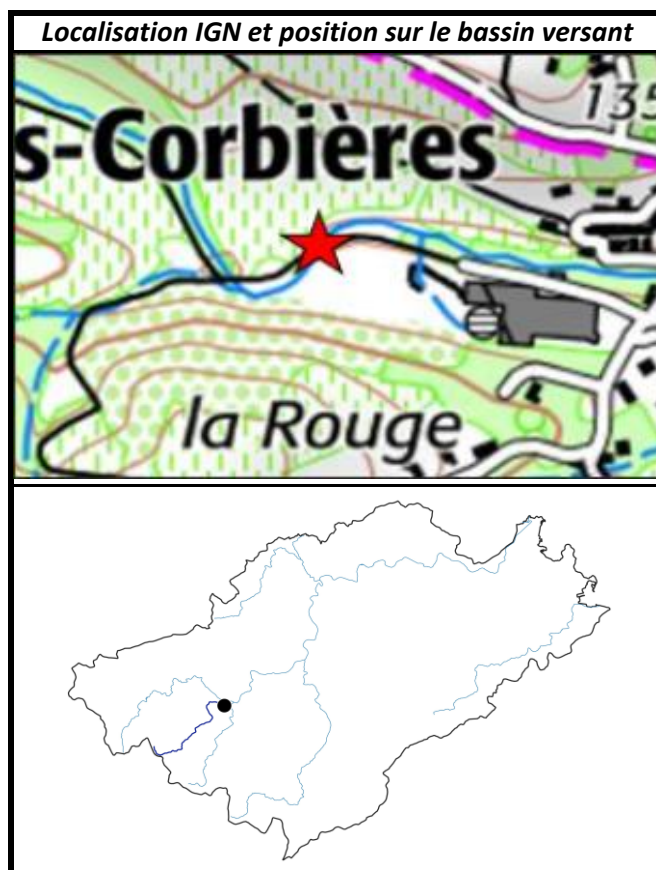
| Données administratives | |
|---|---|
| Passage à gué busé (dallots) | |

| Description de l'ouvrage | | | | |
|---|---|---|---|---|
| Etat: | Existant | Largeur totale (m) | 10 | |
| Type de seuil: | Buses | Epaisseur crête: | | |
| Hydrologie jour de visite | Assec | | | |
