**Syndicat des Eaux du Bassin de l'Ardèche**

**Objectif 1 : Réduction des apports d'eaux claires parasites permanentes**

**Commune de Vals-les-Bains**  
Rive gauche Volane

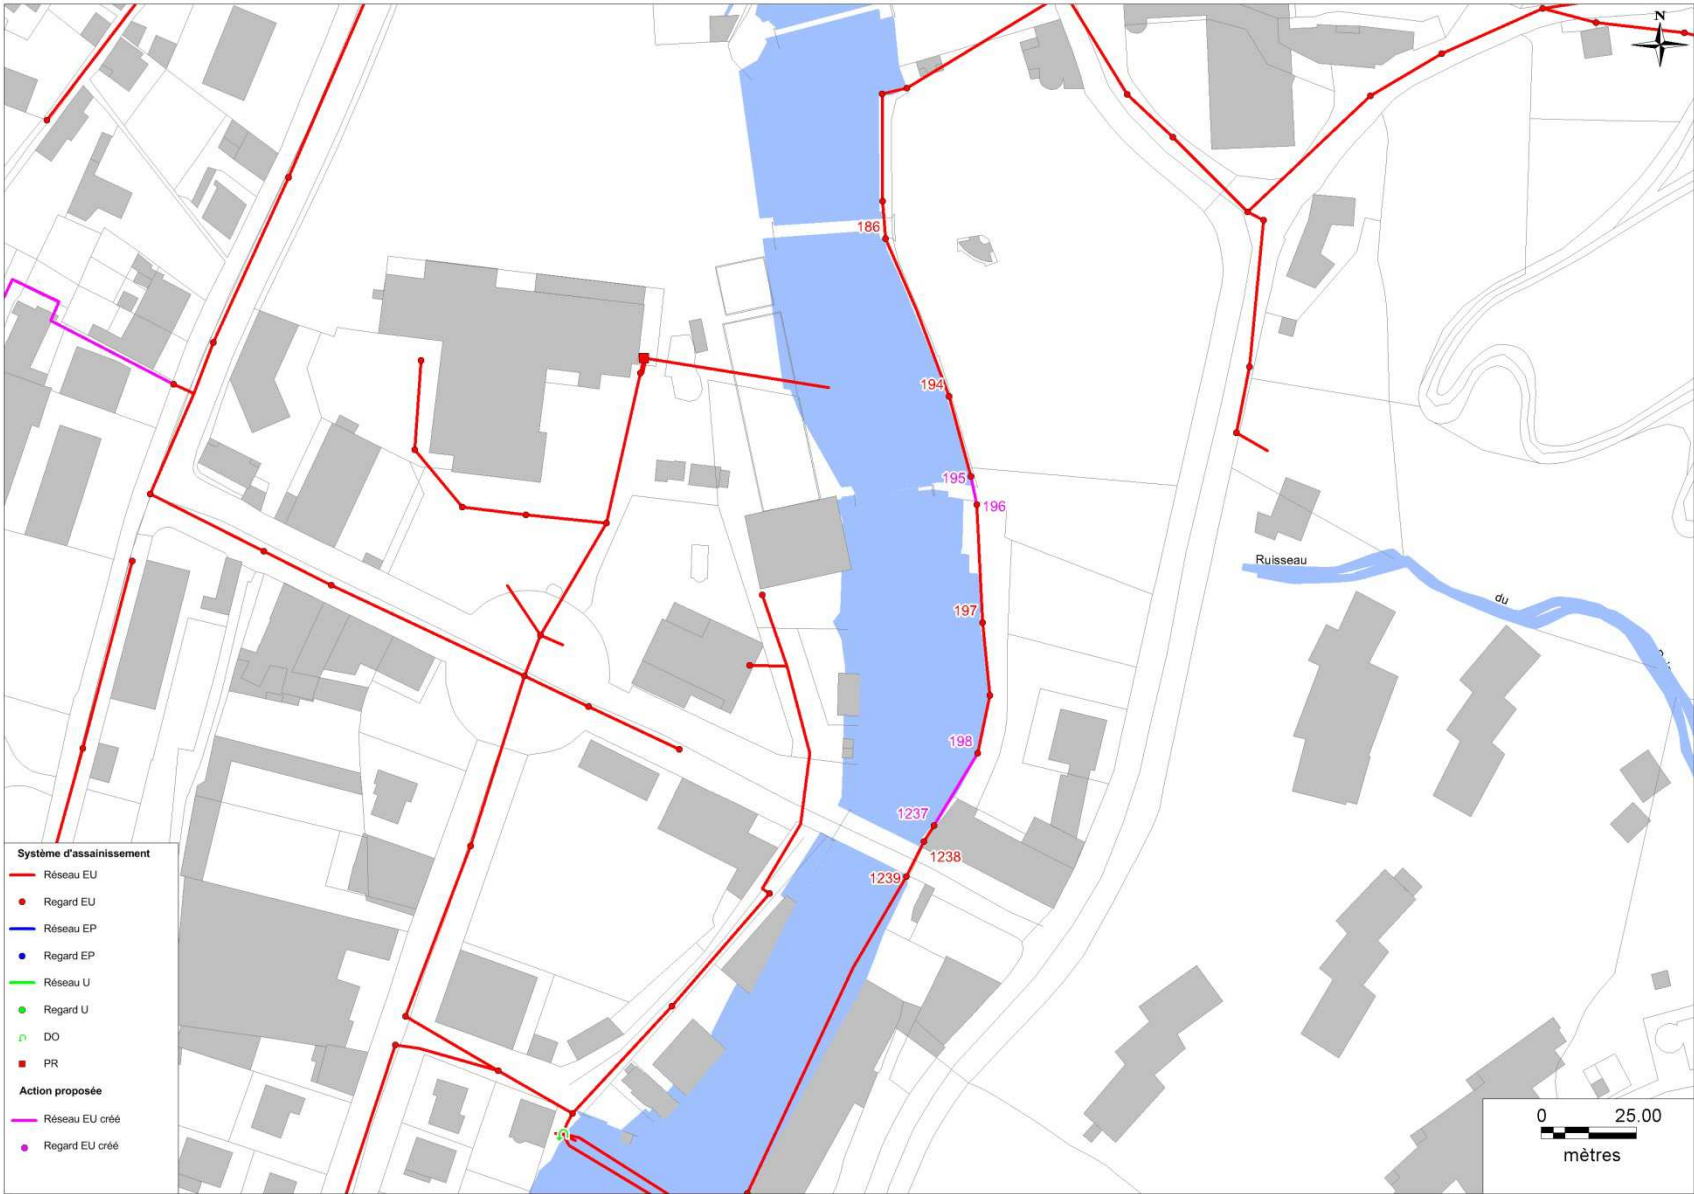
Localisation

Le réseau d'eaux usées actuel desservant la rive gauche de la Volane est en majorité en fibro-ciment. Le réseau est situé à proximité d'un mur et au sein d'un parc public.

Durant la visite nocturne des réseaux, en février 2014, un débit de 210 m³/j a été estimé au droit de ce collecteur.

Les défauts rencontrés sur le linéaire inspectés sont les suivants :

- 1 cassure,
- 1 infiltration,
- 1 branchement défectueux.

- Pose de deux manchettes de 400 mm,
- Réalisation des ITV manquantes.
