## COMMUNE DE SAINT VINCENT DE DURFORT

### Etude diagnostique Et Schéma Directeur d'Alimentation en Eau Potable

#### PHASE 1- Etat des lieux

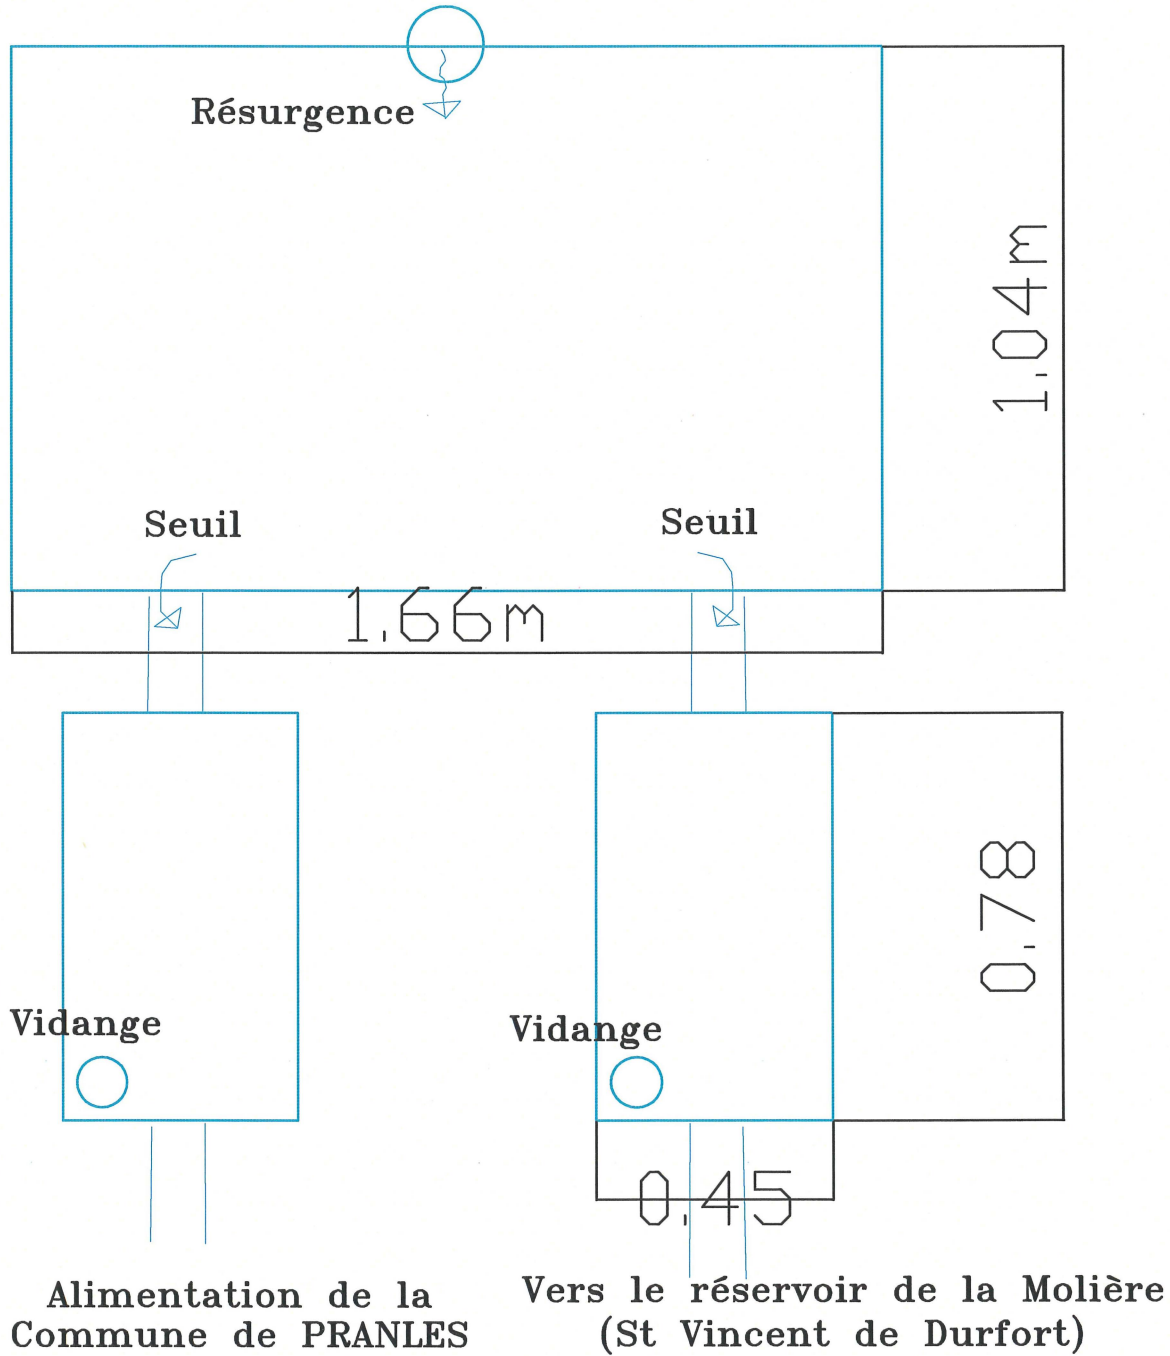
# Schéma de principe du captage de Font la Fray

Génie civil	X	Bon	Remarques :
		Fissures	
		Aciers apparents	
Organes		Bon état	Remarques : Quelques dépôts de rouille
	X	Dépôt de rouille	
		Fuites	
Conduites	X	Bon état	
		Dépôt de rouille	
		Fuites	
Locaux	X	Bon état	Remarques :
		Manque d'entretien	
		Présence de corps étrangers	
Abords	X	Bon état	Remarques :
		Manque d'entretien	
		Présence de corps étrangers	
Entretien et sécurité	X	Equipement en bon état	Remarques :
		Maintenance à prévoir	
		Inexistant	
Protection ressource		Périmètre en bon état	Remarques : Affaissement de terrain dans le périmètre de protection immédiate
	X	Manque d'entretien	
		Inexistant

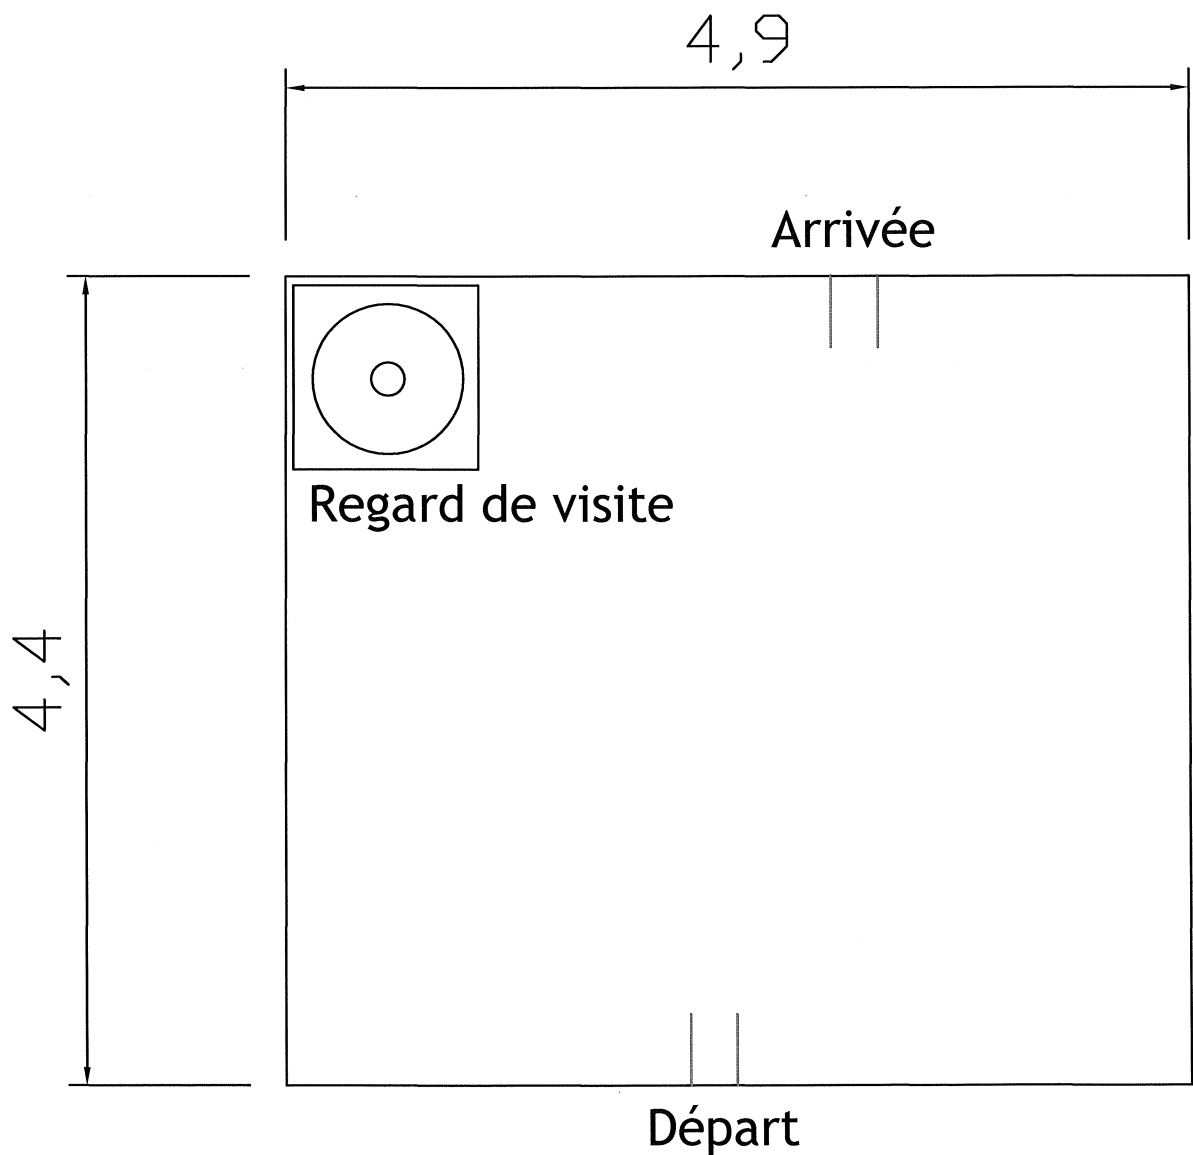
Schéma de principe du réservoir Les Terras (30 m<sup>3</sup> environ)

Génie civil	X	Bon	Remarques :
		Fissures	
		Aciers apparents	
Organes		Bon état	Remarques :
	X	Dépôt de rouille	
		Fuites	
Conduites	X	Bon état	Remarques :
		Dépôt de rouille	
		Fuites	
Abords	X	Bon état	Remarques :
		Manque d'entretien	
		Présence de corps étrangers	
Entretien et sécurité	X	Equipement en bon état	Remarques :
		Maintenance à prévoir	
		Inexistant

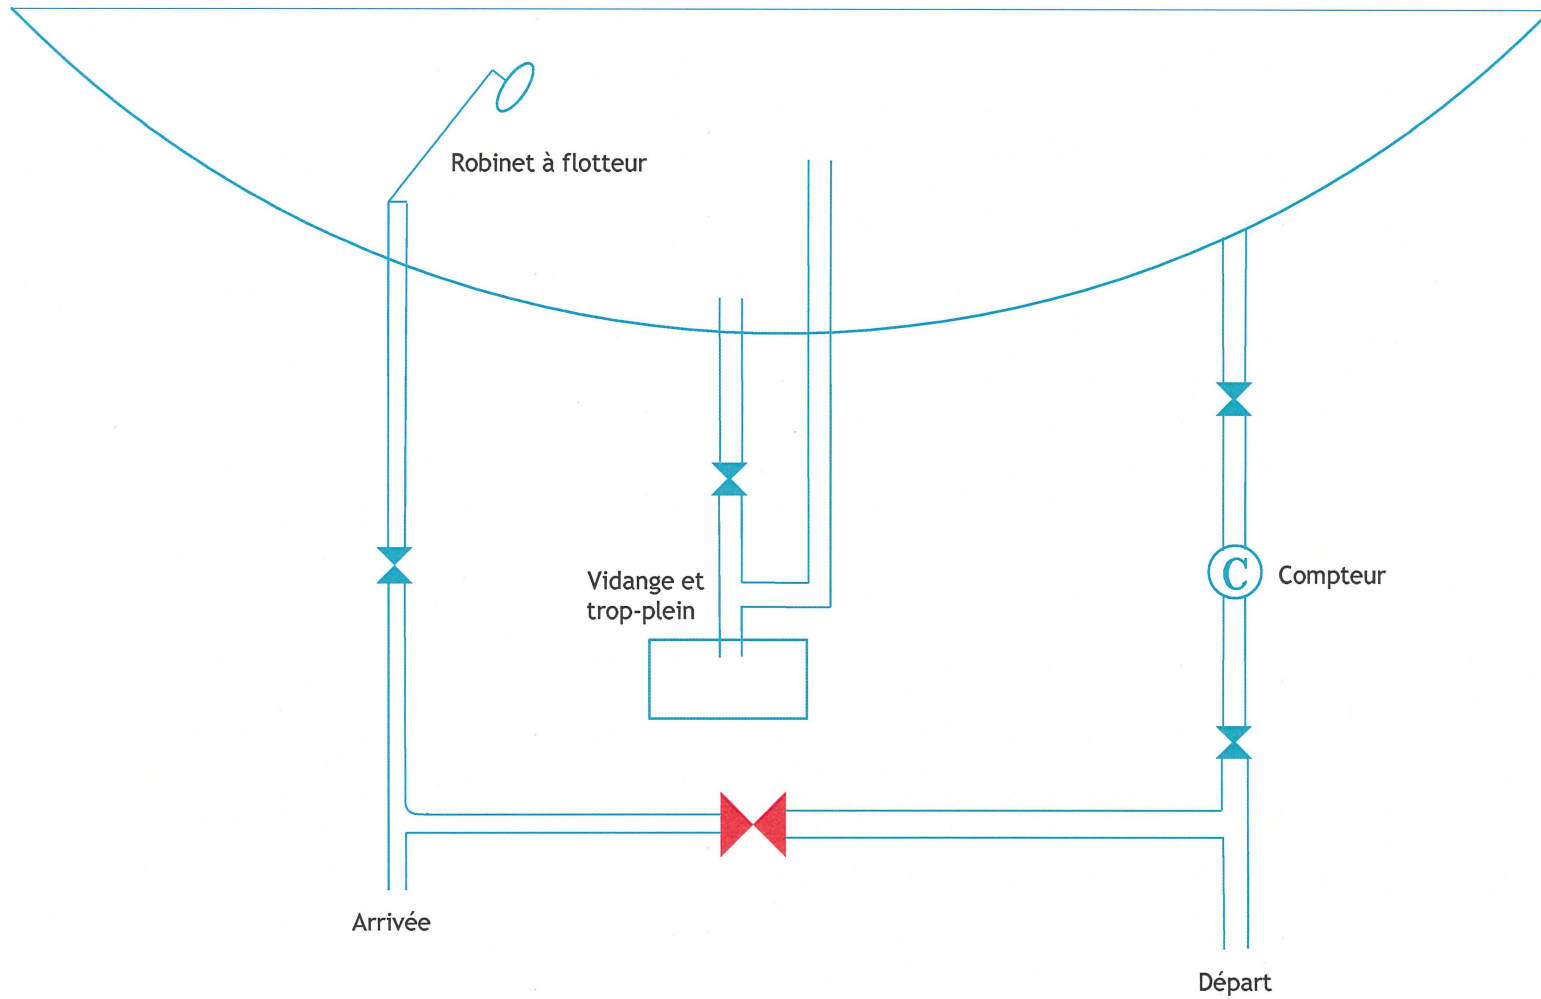
## Schéma de principe du réservoir de Tire-Peau 1 Cuve de 60 m<sup>3</sup>

Génie civil	X	Bon	Remarques :
		Fissures	
		Aciers apparents	
Organes		Bon état	Remarques : défaut de pose du compteur
	X	Dépôt de rouille	
		Fuites	
Conduites		Bon état	Remarques : la vidange s'effectue dans le local et le fond de la chambre de vanne s'inonde, ce qui crée beaucoup d'humidité
	X	Dépôt de rouille	
		Fuites	
Locaux	X	Bon état	Remarques :
		Manque d'entretien	
		Présence de corps étrangers	
Abords	X	Bon état	Remarques :
		Manque d'entretien	
		Présence de corps étrangers	
Entretien et sécurité	X	Equipement en bon état	Remarques :
		Maintenance à prévoir	
		Inexistant

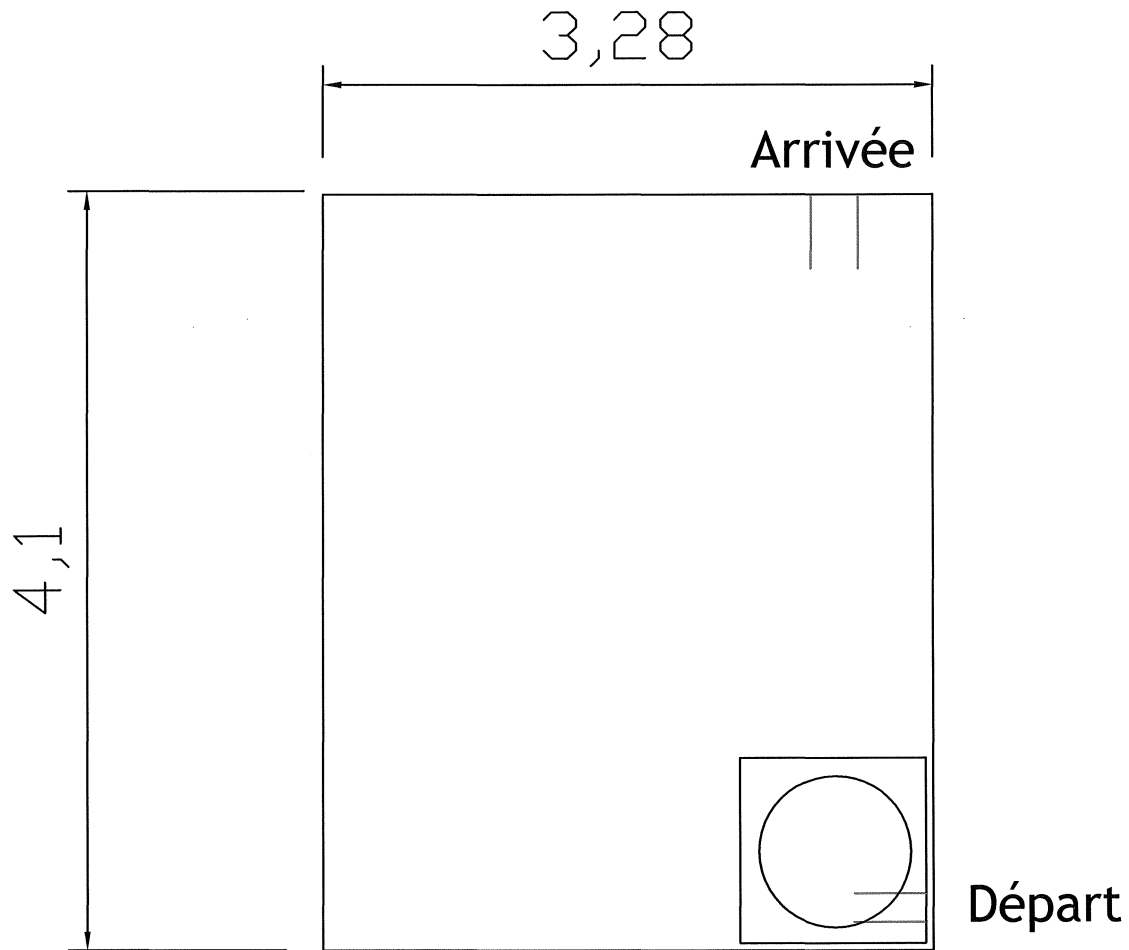
Schéma de principe du réservoir de Vanailles (20 m<sup>3</sup> environ)

Génie civil	X	Bon	Remarques :
		Fissures	
		Aciers apparents	
Organes	X	Bon état	Remarques :
		Dépôt de rouille	
		Fuites	
Conduites	X	Bon état	Remarques :
		Dépôt de rouille	
		Fuites	
Abords	X	Bon état	Remarques :
		Manque d'entretien	
		Présence de corps étrangers	
Entretien et sécurité	X	Equipement en bon état	Remarques :
		Maintenance à prévoir	
		Inexistant

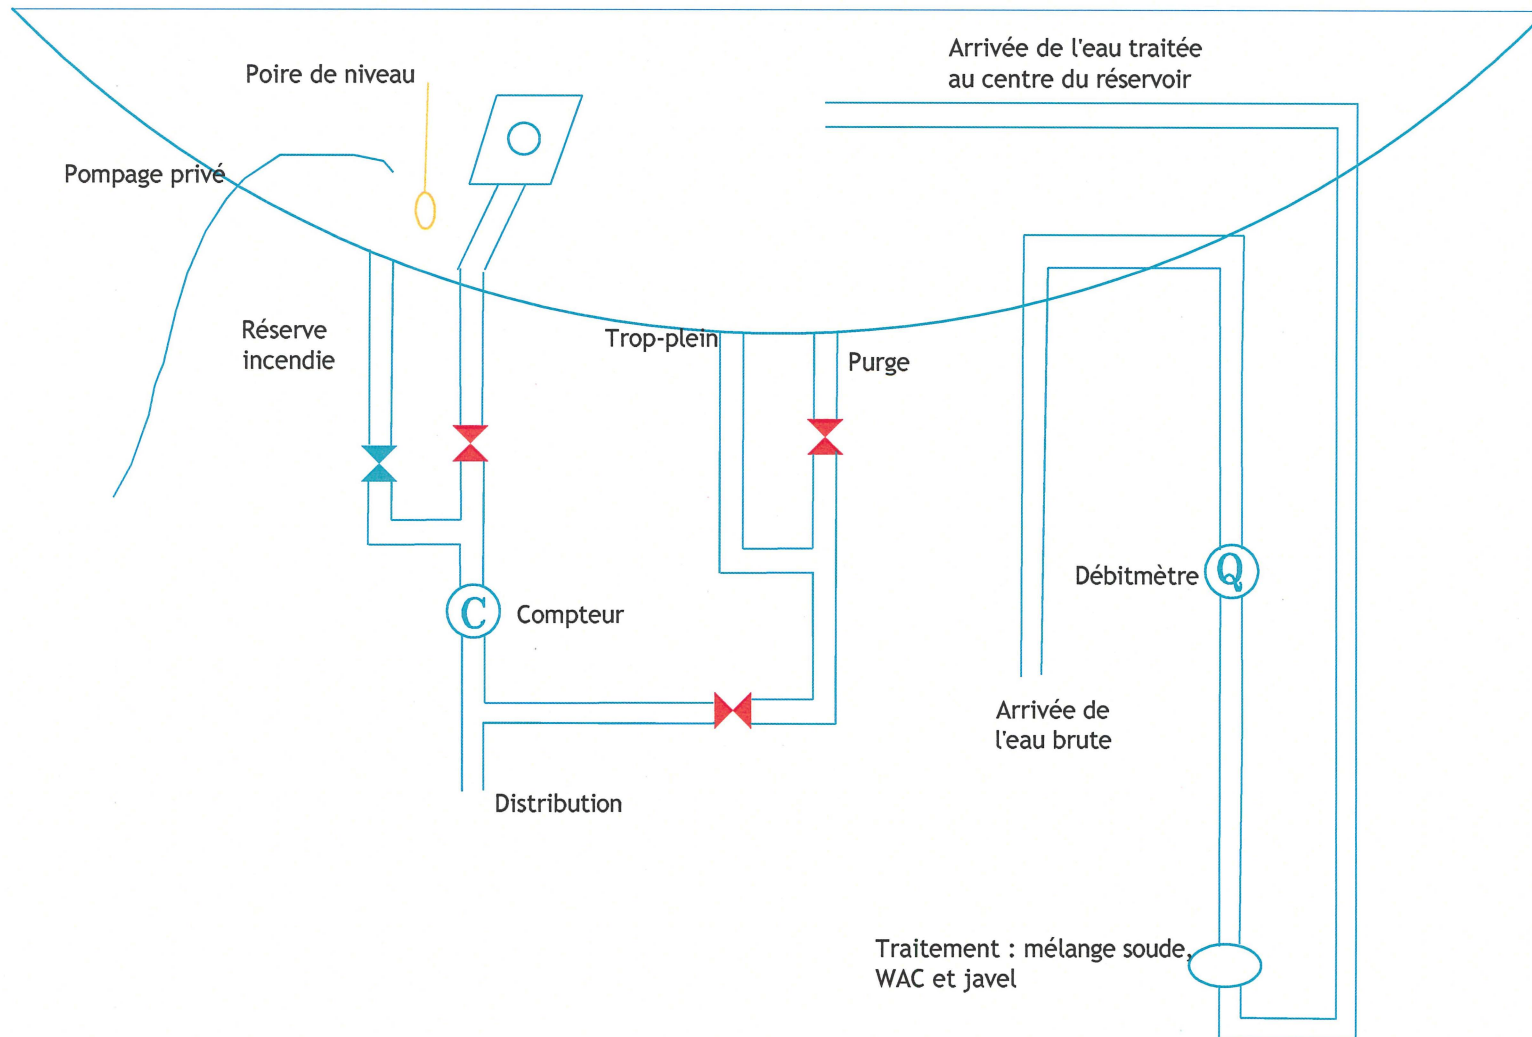
## Schéma de principe du réservoir de la Molière 1 Cuve de 100 m<sup>3</sup>

Génie civil	X	Bon	Remarques :
		Fissures	
		Aciers apparents	
Organes		Bon état	Remarques :
	X	Dépôt de rouille	
		Fuites	
Conduites		Bon état	Remarques : la vidange s'effectue dans le local et le fond de la chambre de vanne s'inonde, ce qui crée beaucoup d'humidité
	X	Dépôt de rouille	
		Fuites	
Locaux	X	Bon état	Remarques :
		Manque d'entretien	
		Présence de corps étrangers	
Abords	X	Bon état	Remarques :
		Manque d'entretien	
		Présence de corps étrangers	
Entretien et sécurité	X	Equipement en bon état	Remarques :
		Maintenance à prévoir	
		Inexistant

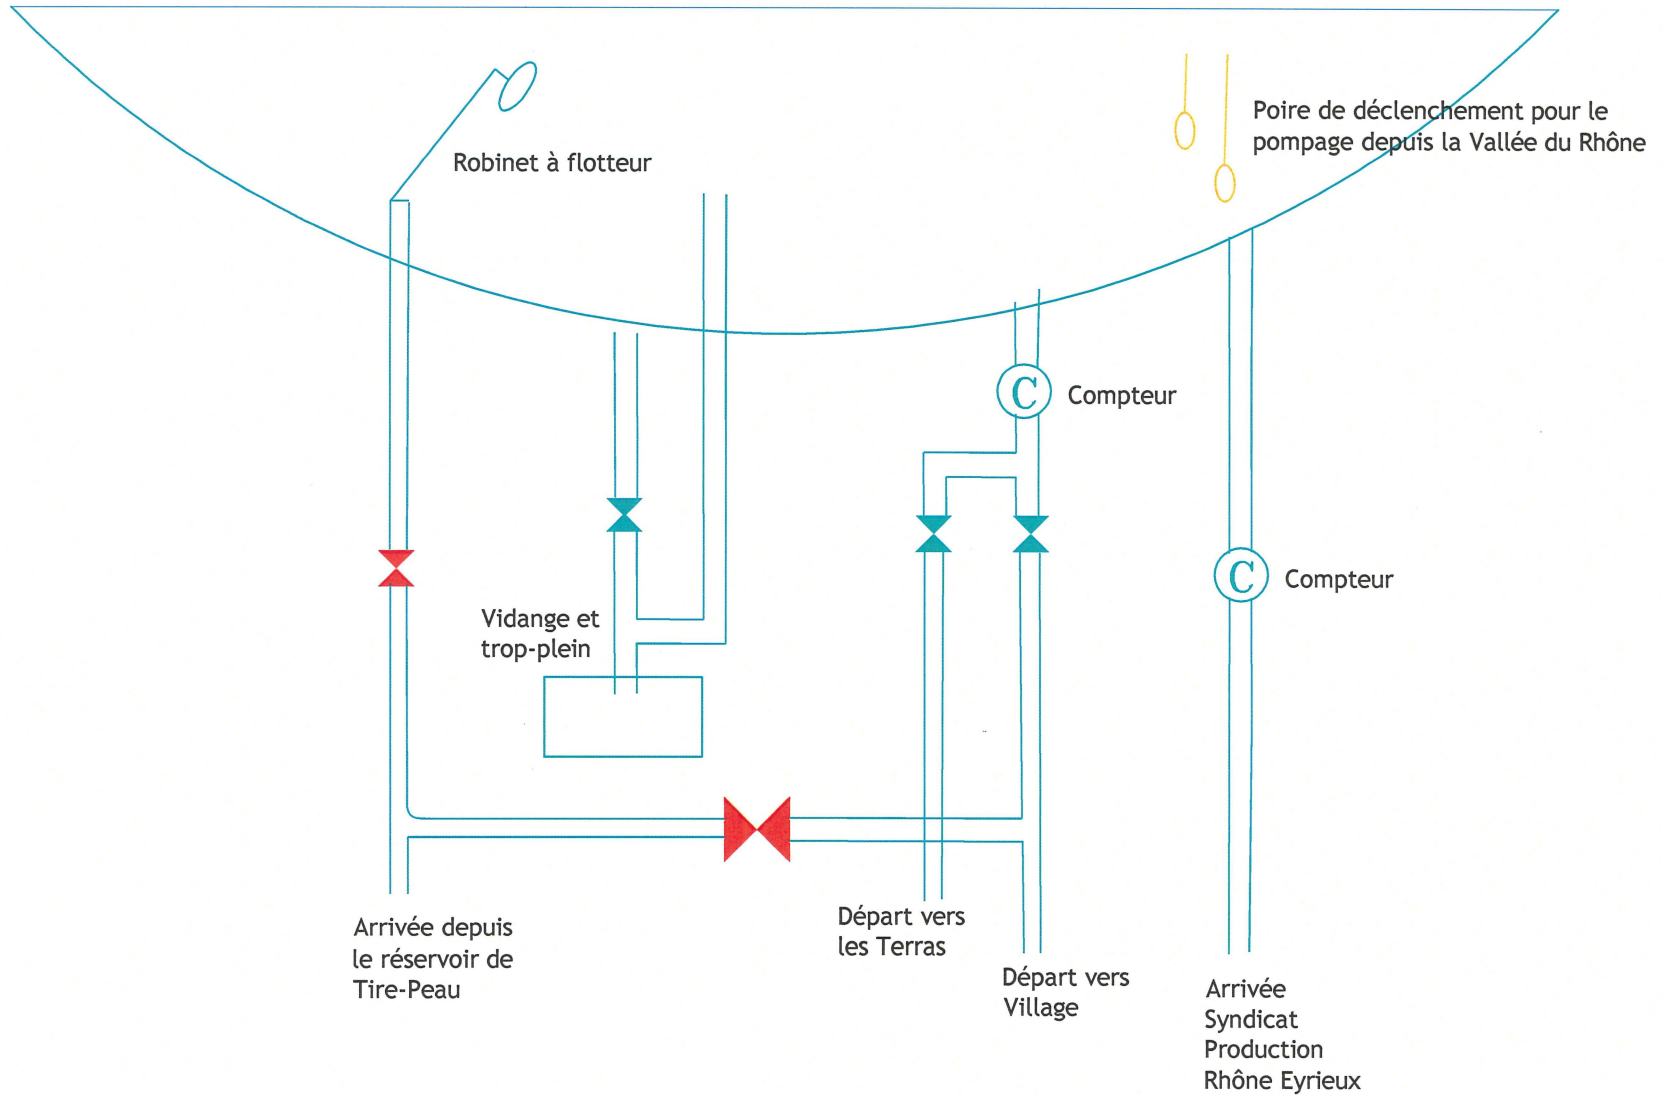
## Schéma de principe du réservoir du Village 1 Cuve de 60 m<sup>3</sup>

Génie civil	X	Bon	Remarques :
		Fissures	
		Aciers apparents	
Organes		Bon état	Remarques :
	X	Dépôt de rouille	
		Fuites	
Conduites		Bon état	Remarques : la vidange s'effectue dans le local et le fond de la chambre de vanne s'inonde, ce qui crée beaucoup d'humidité
	X	Dépôt de rouille	
		Fuites	
Locaux	X	Bon état	Remarques :
		Manque d'entretien	
		Présence de corps étrangers	
Abords	X	Bon état	Remarques :
		Manque d'entretien	
		Présence de corps étrangers	
Entretien et sécurité	X	Equipement en bon état	Remarques :
		Maintenance à prévoir	
		Inexistant
