SECTEUR CHEVREMONT - PEROUSE

**Diagnostic de fonctionnement des réseaux
de l'agglomération d'assainissement de
CHEVREMONT-PEROUSE
et étude des eaux claires parasites**

***PHASE 3 : Etudes
complémentaires de détail***
Inspections télévisées

TG/ GB
A1-508 / V1
Décembre 2021

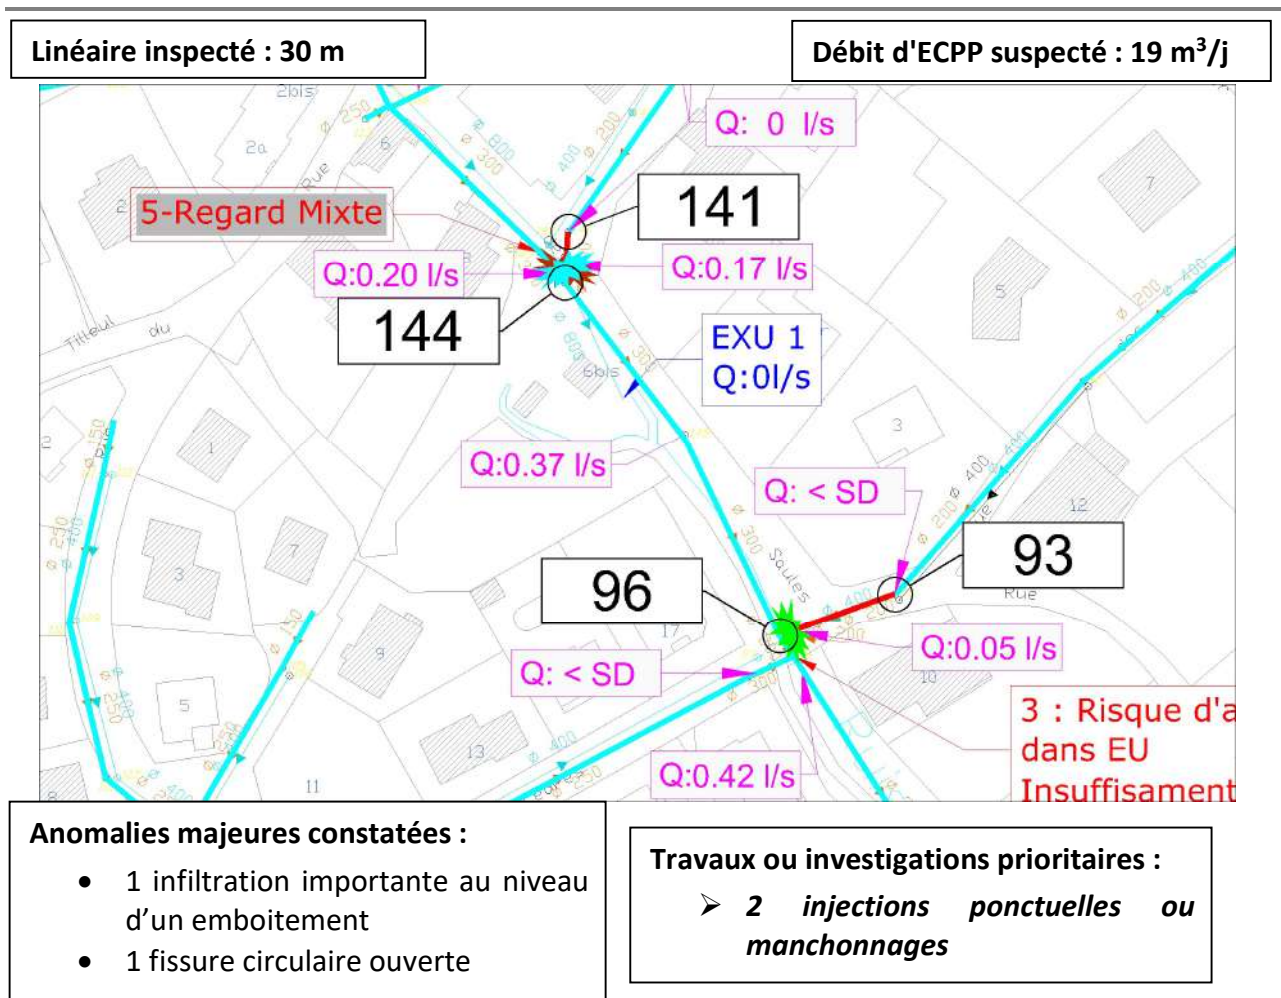
1.5.5 Commune de Pérouse - Rue des Saules/Rue de l'École - Tronçons 93-96 et 141-144

Fissure circulaire ouverte
(Tronçon 96-93)

10	R 96	R 93	21,1 ml	200	0,8 ml	16	Fissure circulaire ouverte	ponctuel	1	Infiltration/exfiltration, pénétration de racines	1	Injection ponctuelle ou manchonnage	1	500 €	500 €
Commune de Pérouse - Chemin des Ecoles															
11	R 144	R 141	9,1 ml	300	0,8 ml	4	Déboitement désaxé	ponctuel	1	Infiltration/exfiltration, pénétration de racines, détérioration du joint	1	Injection ponctuelle ou manchonnage	1	500 €	500 €
12						50	Infiltration importante	ponctuel	1	Infiltration/exfiltration, pénétration de racines, détérioration du joint					
Commune de Pérouse - Grande Rue															
13	R 24	R 227	21,1 ml	250	2,0 ml	30	Dépôts de résidus de chantiers	ponctuel	1	Mauvais écoulement	3	Hydrocurage et fraisage	1	700 €	700 €
Commune de Chèvremont - Prés amont STEP															
14	R 304	R 3021	54,9 ml	250	19,0 ml	48	Arrivée d'eaux claires par branchement suspectée	ponctuel	1	eaux claires dans le réseau d'eaux usées	1	Contrôle de branchement et suppression de l'apport	1	150 €	150 €
